RELATÓRIO FOTOGRÁFICO – 6ª MEDIÇÃO

OBRA: EXECUÇÃO DE OBRA DE CONSTRUÇÃO DO IMÓVEL PARA A VARA DO TRABALHO DE DOIS VIZINHOS

CONTRATADA: CONSTRUTORA DINÂMICA LTDA

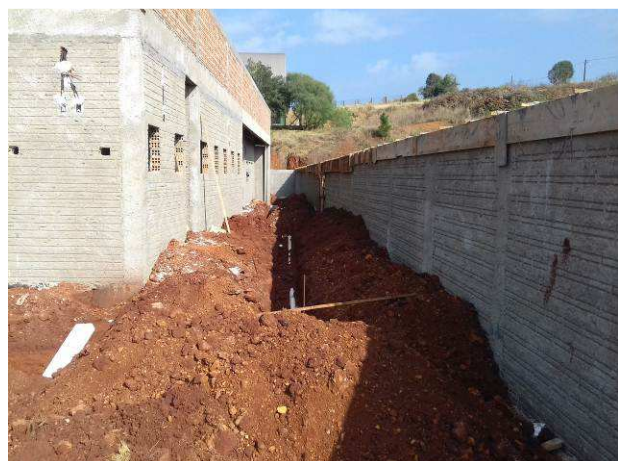
Figura 01C: Valas abertas para instalação de tubulações pluviais e de esgoto - fundos do imóvel

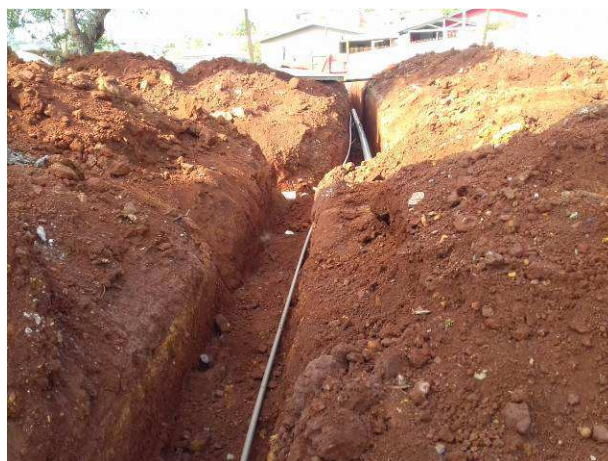
Figura 02C: Valas abertas para instalação de tubulações pluviais e hidráulicas - lateral esquerda

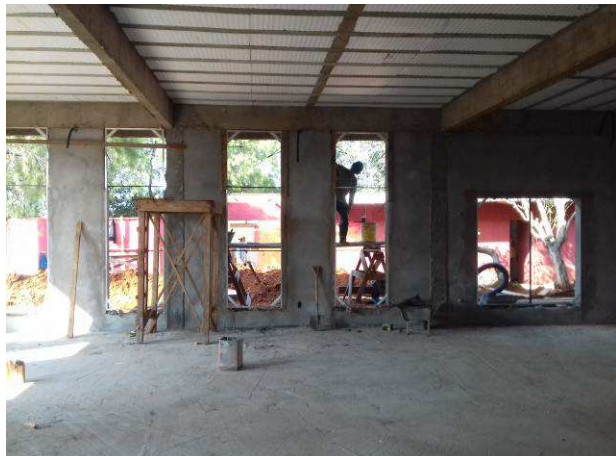
Figura 15C: Realização de requadro e instalação de contramarco nas janelas do arquivo

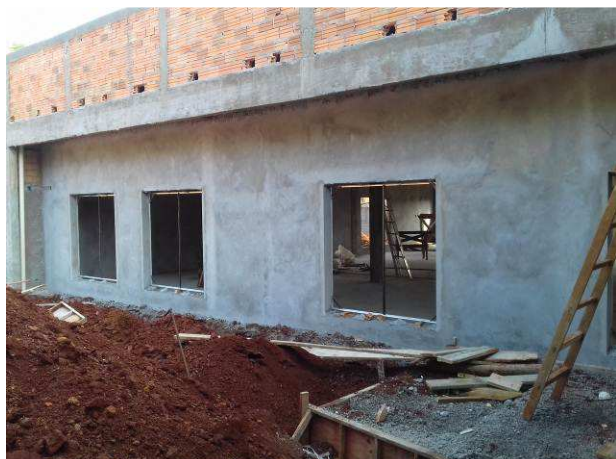
Figura 17C: Detalhe de janelas requadradas e com contramarcos instalados

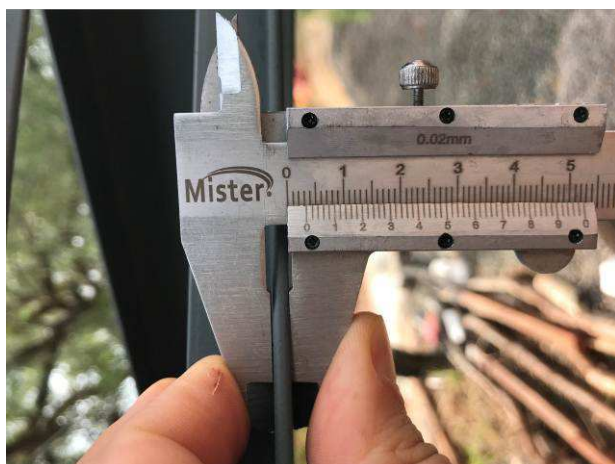
Figura 25C: Aferição da espessura de diagonal

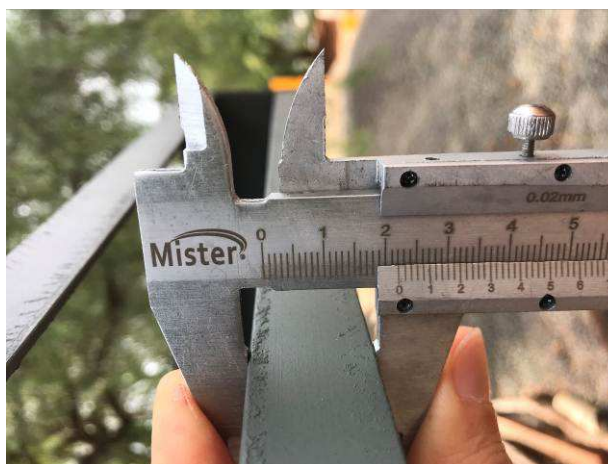
Figura 26C: Aferição da aba de cantoneira componente de diagonal

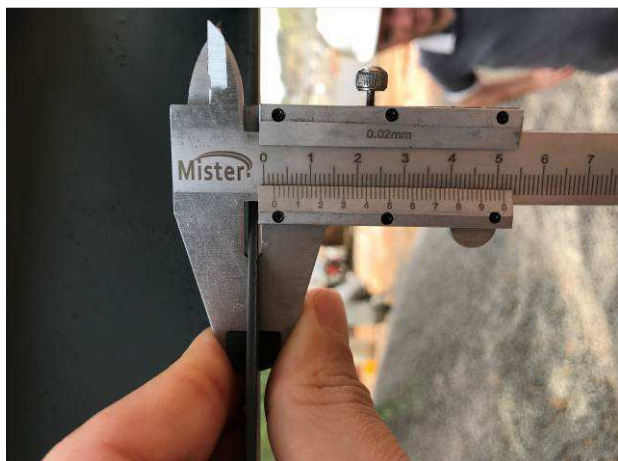
Figura 27C: Aferição da espessura de uma telha

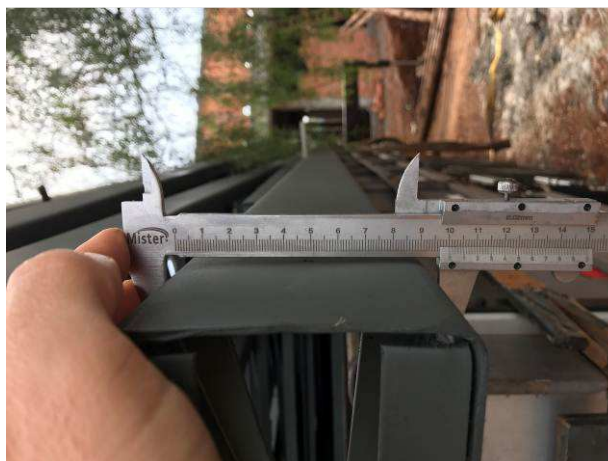
Figura 28C: Aferição da largura da alma de um banzo

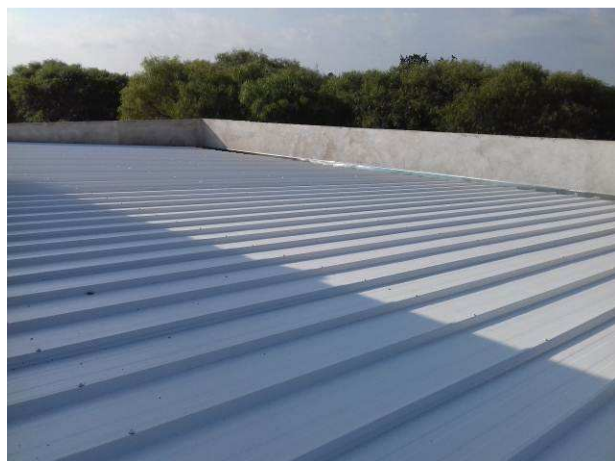
Figura 29C: Telhas metálicas instaladas sobre o arquivo

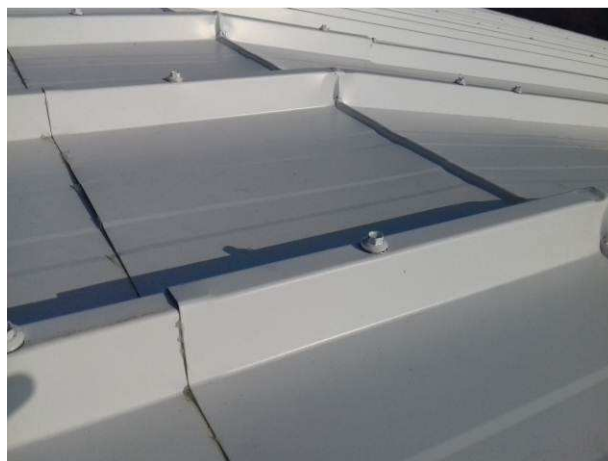
Figura 30C: Detalhe de uma goiva

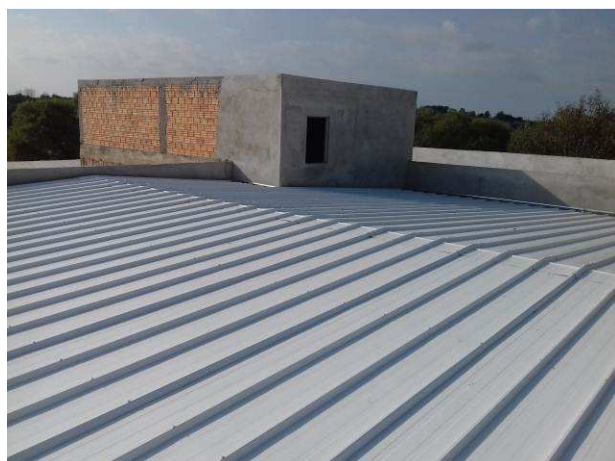
Figura 31C: Telhas metálicas instaladas sobre a secretaria

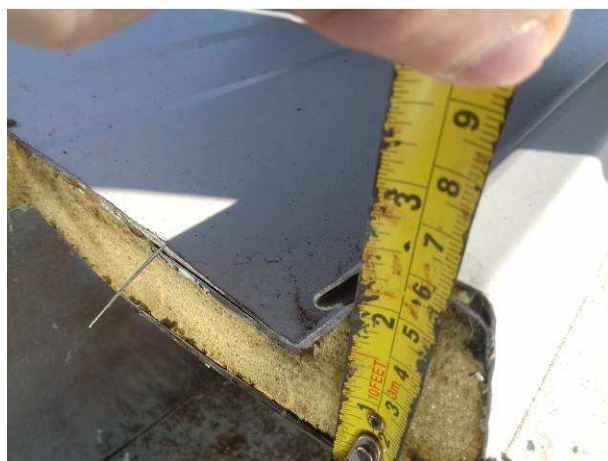
Figura 32C: Aferição da espessura da telha

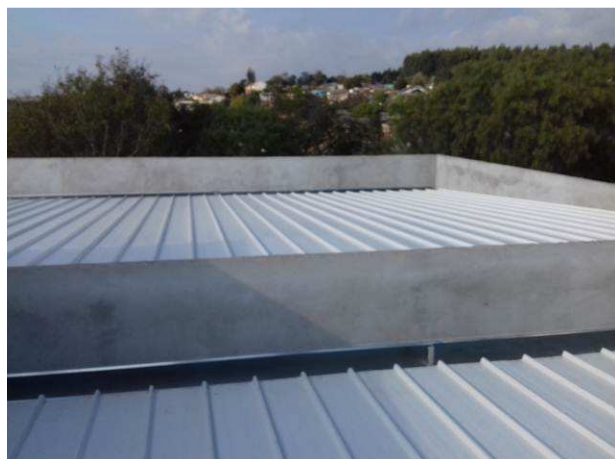
Figura 33C: Telhas metálicas instaladas sobre o PAB

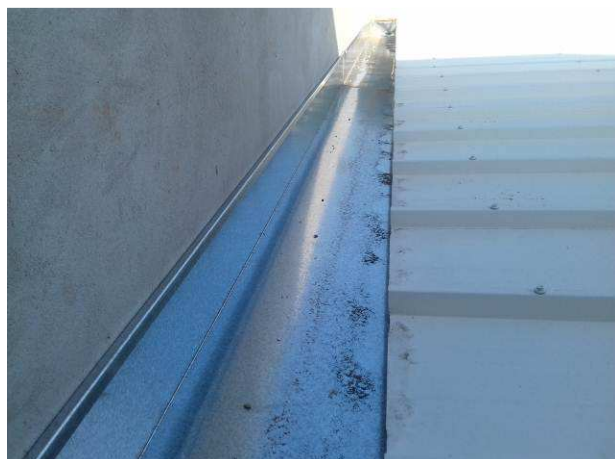
Figura 35C: Calhas em chapa galvanizada #24 instaladas na cobertura da secretaria

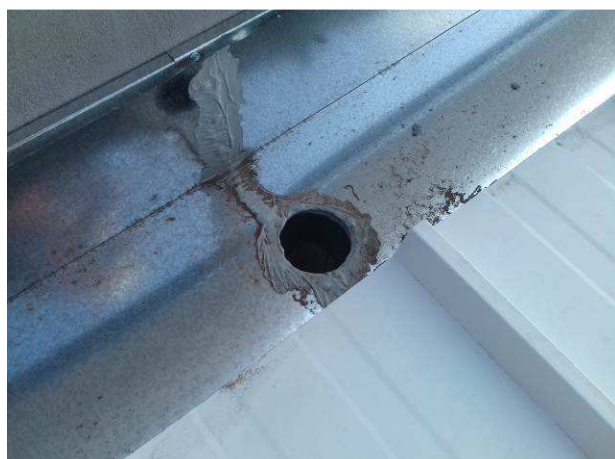
Figura 37C: Detalhe da vedação de ponto de coleta pluvial em calha

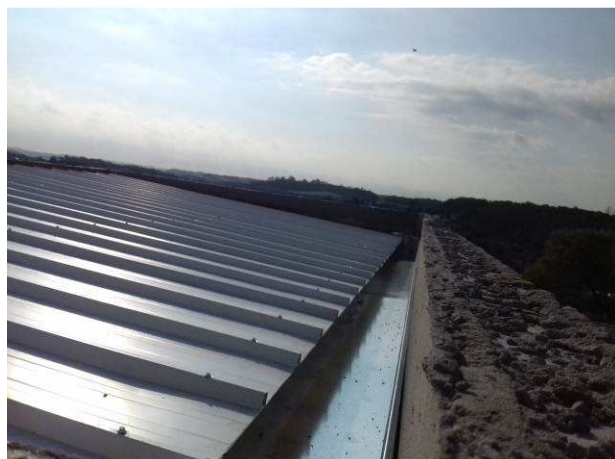
Figura 39C: Calha localizada sobre os reservatórios

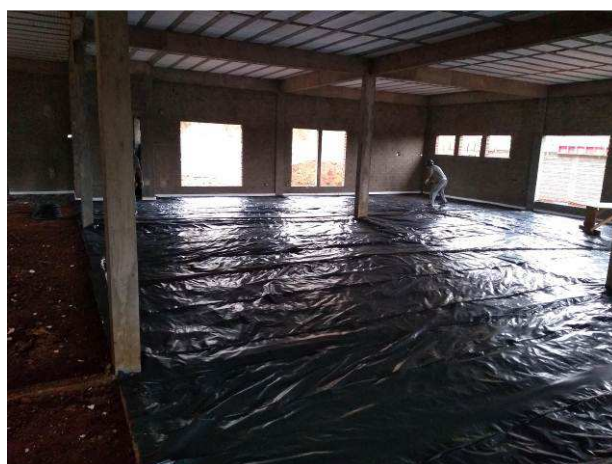
Figura 41C: Aplicação de lona plástica preta, sobre camada de brita, na região da secretaria

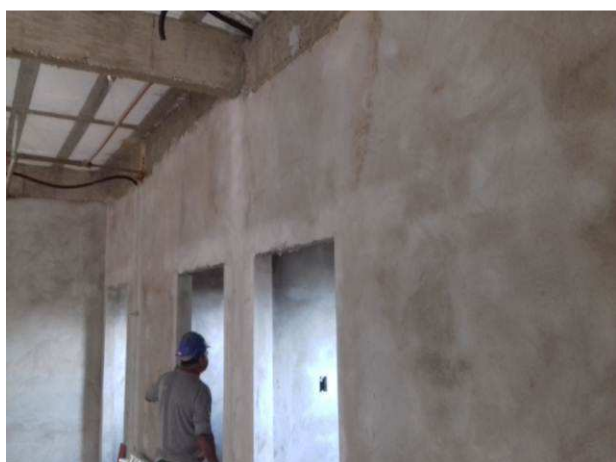
Figura 46C: Rebôco executado na região dos sanitários públicos

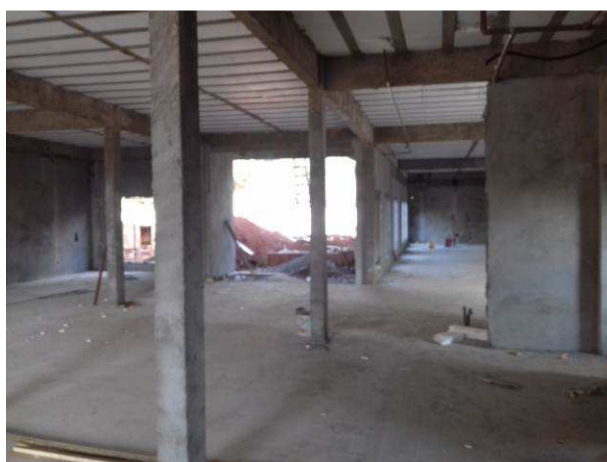
Figura 47C: Rebôco executado na região do arquivo

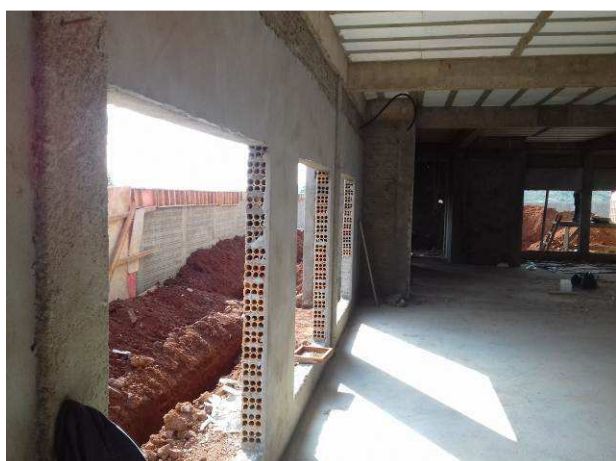
Figura 48C: Rebôco executado na região da secretaria

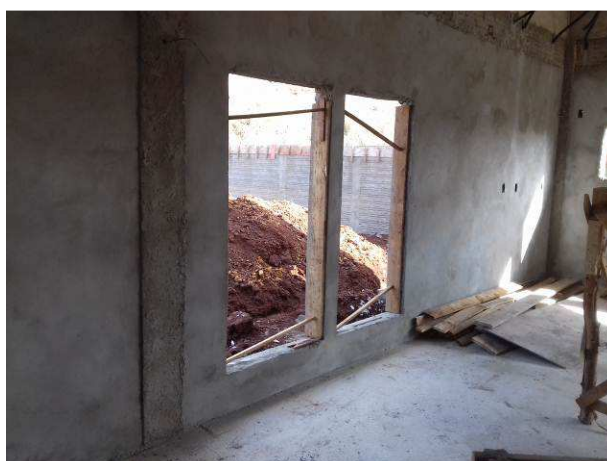
Figura 49C: Rebôco executado na região da sala dos assistentes

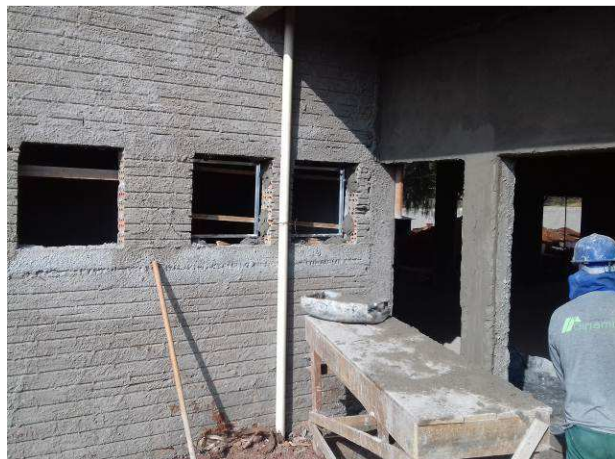
Figura 50C: Chapisco executado externamente, junto aos sanitários públicos

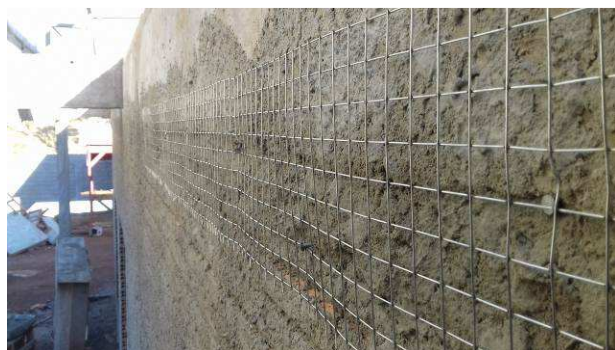
Figura 54C: Detalhe da tela para prevenção de trincas Belgofix

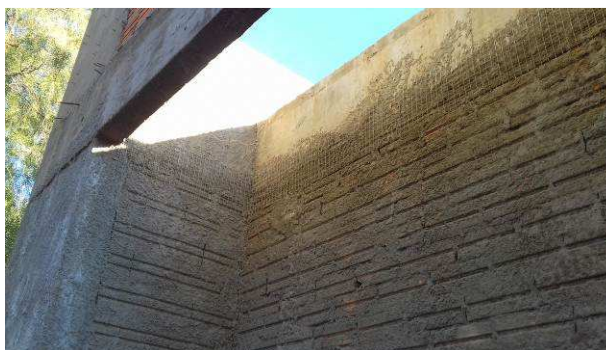
Figura 55C: Detalhe da tela para prevenção de trincas Belgofix

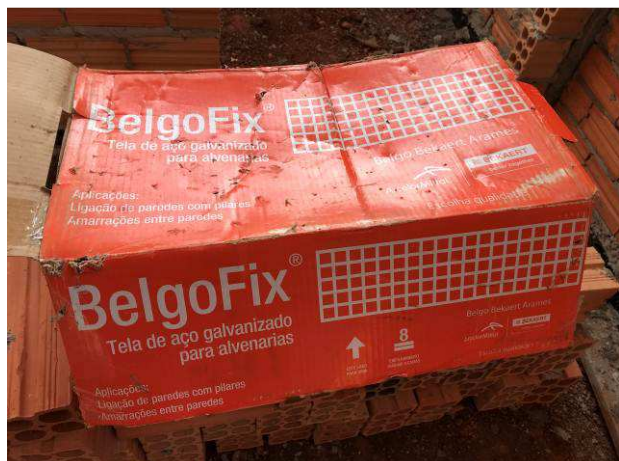
Figura 56C: Caixa de tela para prevenção de trincas

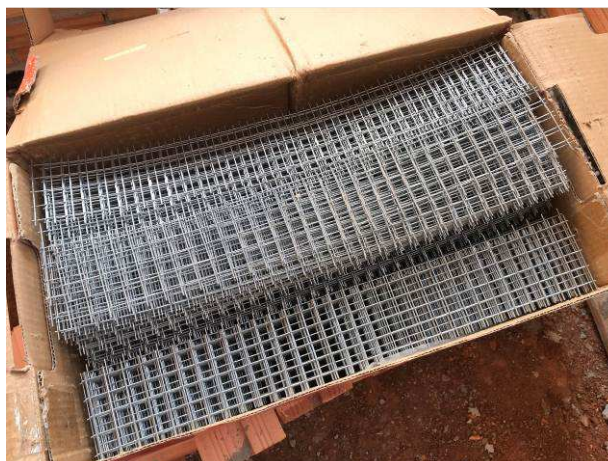
Figura 57C: Caixa de tela para prevenção de trincas

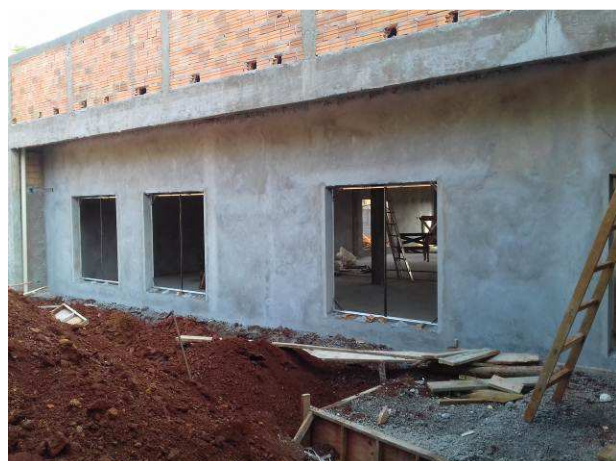
Figura 58C: Rebôco aplicado na fachada frontal - Sala de audiência e sala de testemunhas

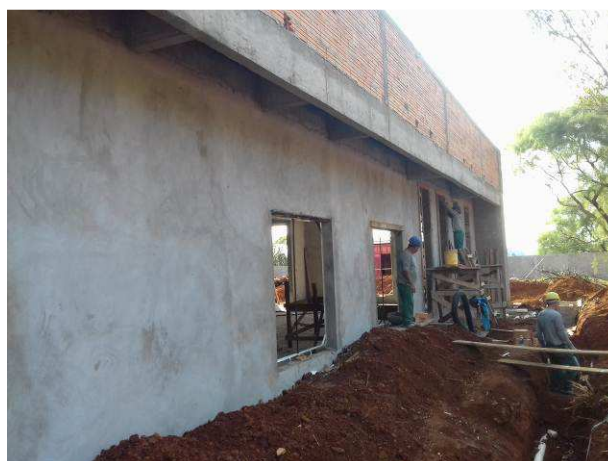
Figura 59C: Rebôco aplicado na fachada frontal - OAB, Perícia e Arquivo

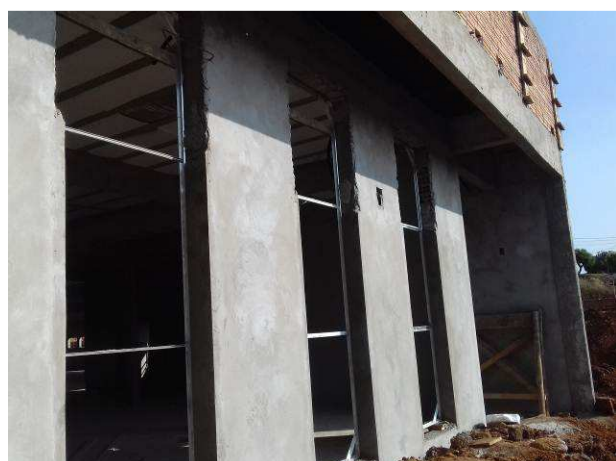
Figura 60C: Rebôco aplicado na fachada lateral direita - Sala múltiplo uso

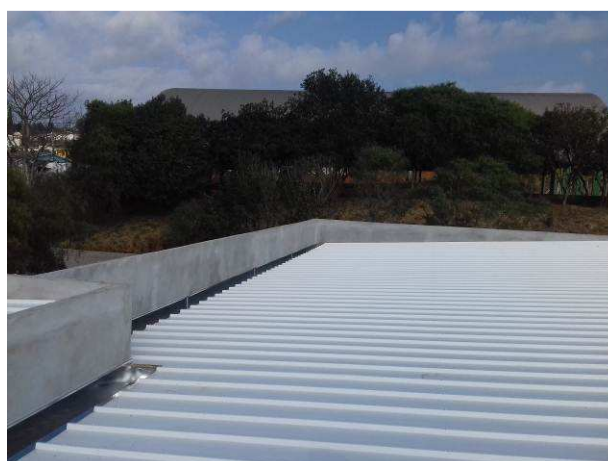
Figura 61C: Rebôco aplicado na face interna das platibandas

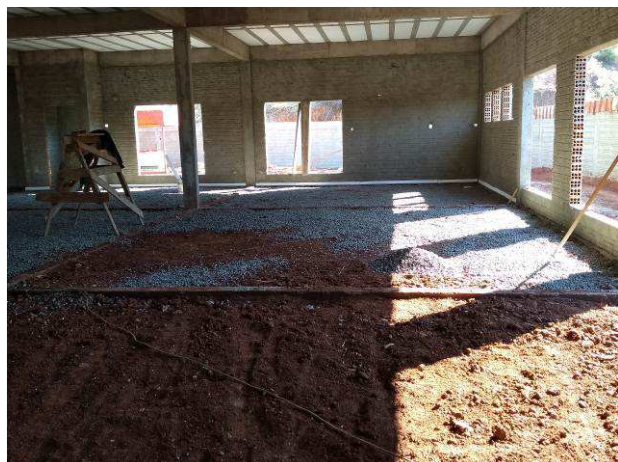
Figura 62C: Aplicação de lastro de brita sobre a base, para assentamento de contrapiso

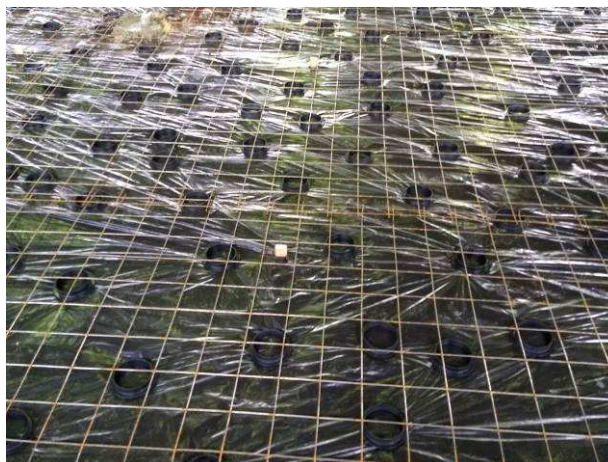
Figura 63C: Tela soldada

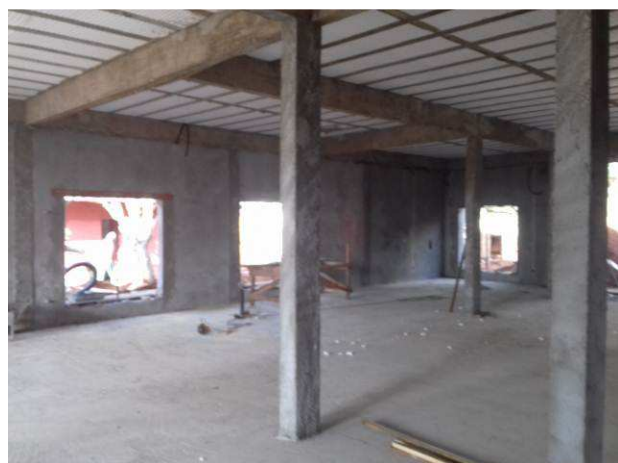
Figura 64C: Contrapiso executado - Perícia, OAB e PAB

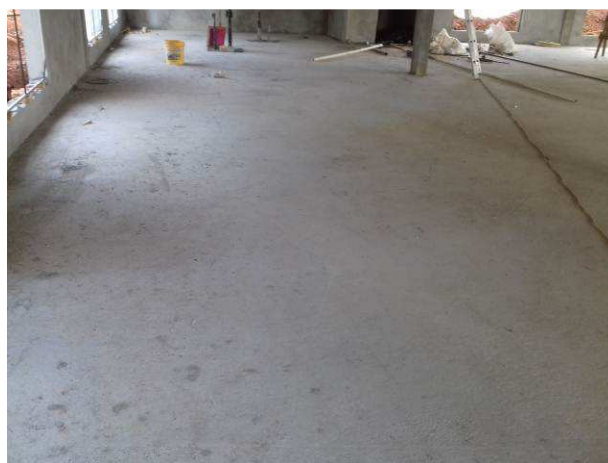
Figura 65C: Contrapiso executado - Sala de audiência 1

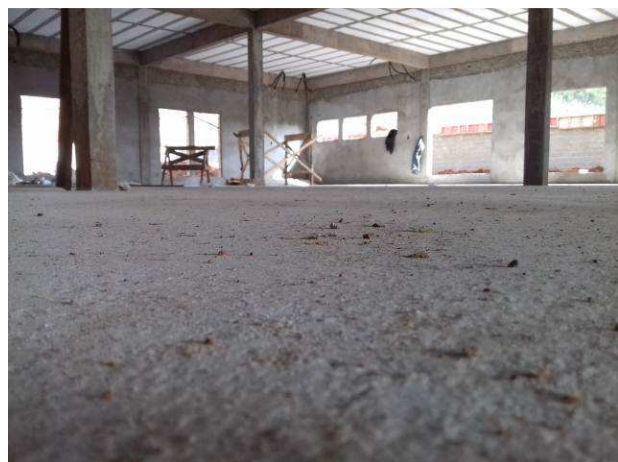
Figura 66C: Contrapiso executado - Secretaria, Copa e Assistentes

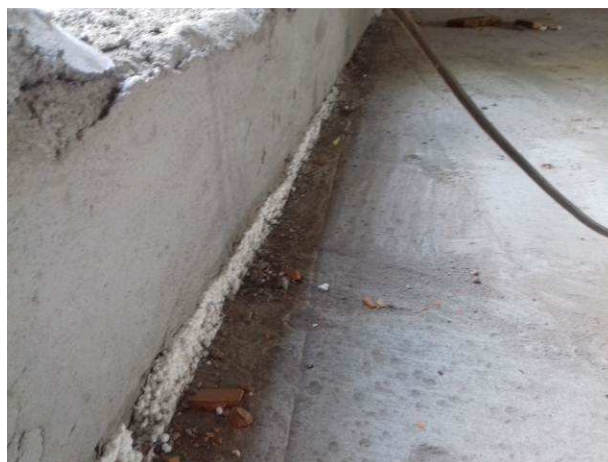
Figura 67C: Fita de EPS, aplicada entre contrapiso e parede

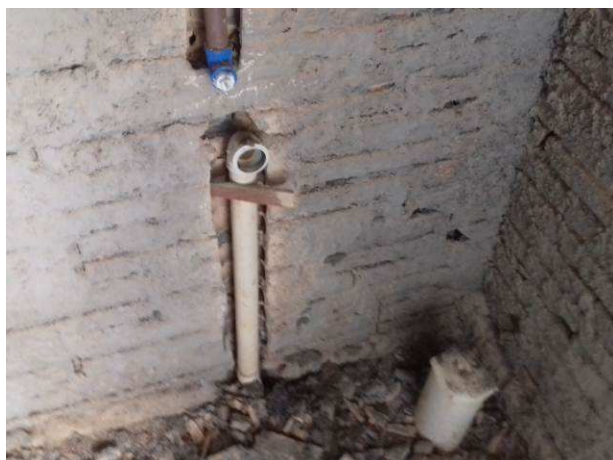
Figura 68C: Ponto de água fria (3/4"), ponto de esgoto secundário e ralo sifonado - BWC da secretaria

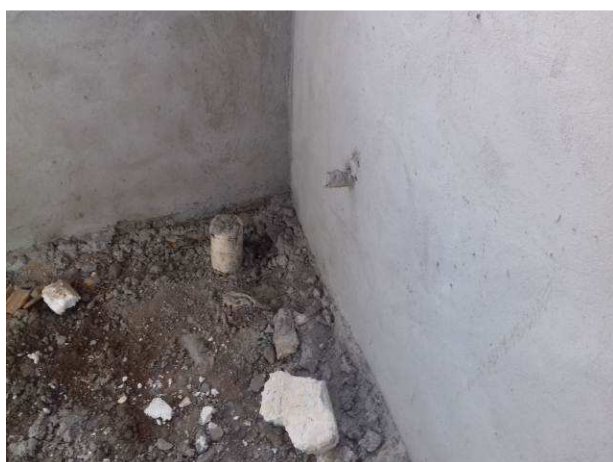
Figura 70C: Pontos de água fria (3/4") e ponto de esgoto primário - BWC público Masculino

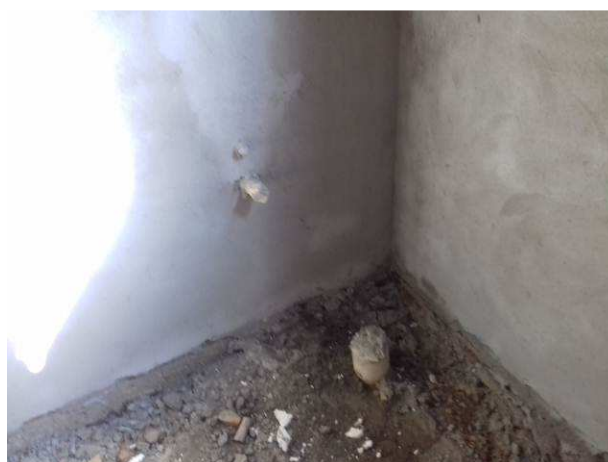
Figura 71C: Pontos de água fria (3/4") e ponto de esgoto primário - BWC público Feminino

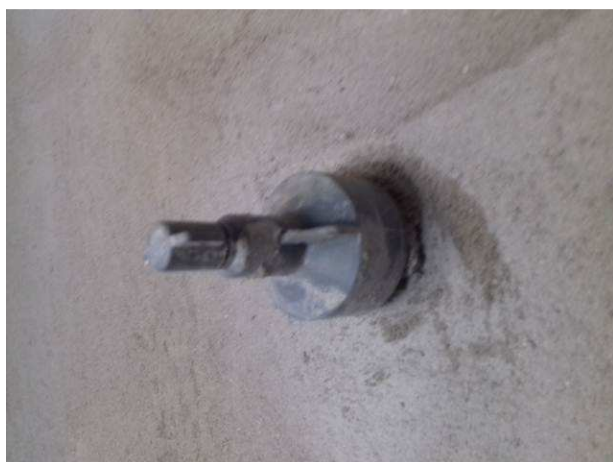
Figura 72C: Registro de gaveta de 3/4", instalado em BWC público

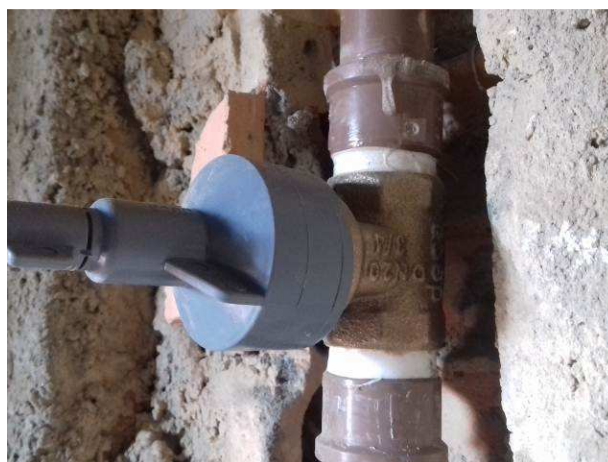
Figura 73C: Registro de gaveta de 3/4", instalado em BWC da secretaria (masculino)

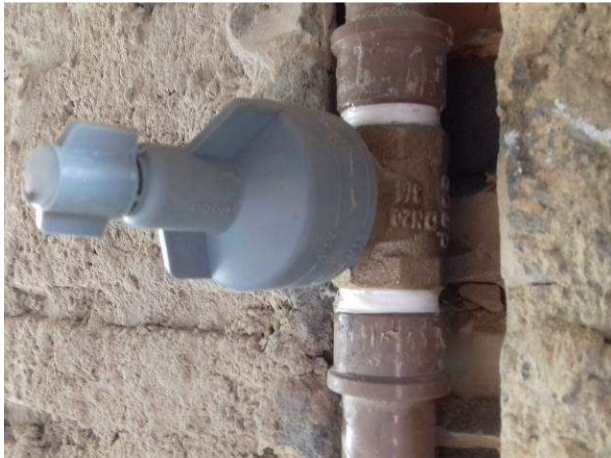
Figura 74C: Registro de gaveta de 3/4", instalado em BWC da secretaria (feminino)

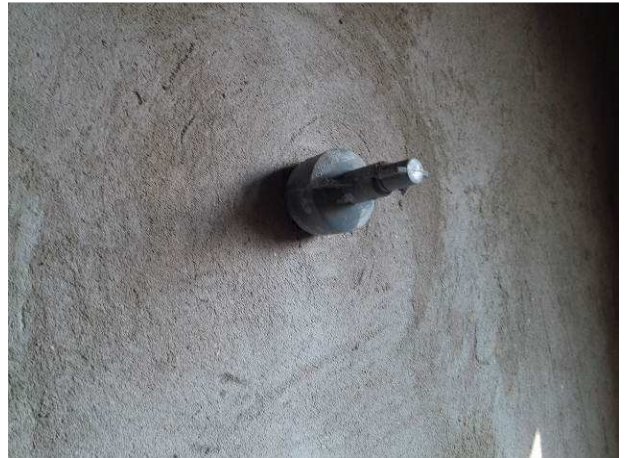
Figura 75C: Registro de pressão de 3/4", instalado em BWC dos terceirizados

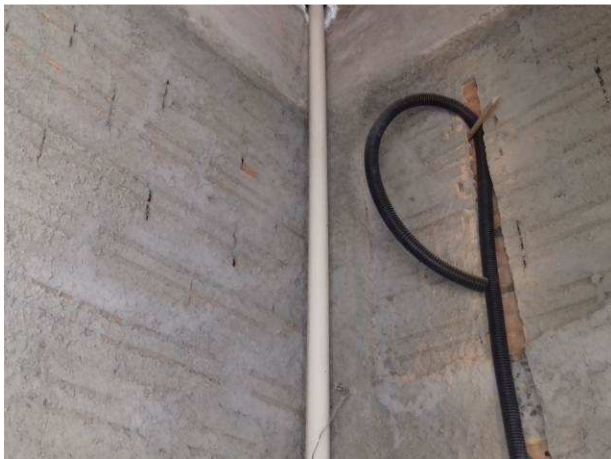
Figura 76C: Tubulação de ventilação - BWC do Juiz Auxiliar

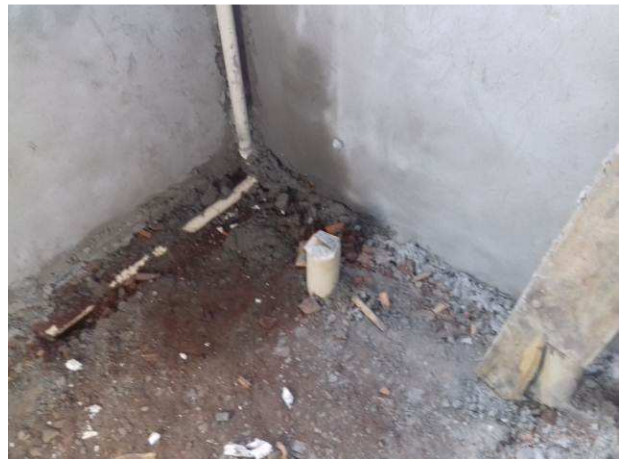
Figura 77C: Tubulação de ventilação - BWC público

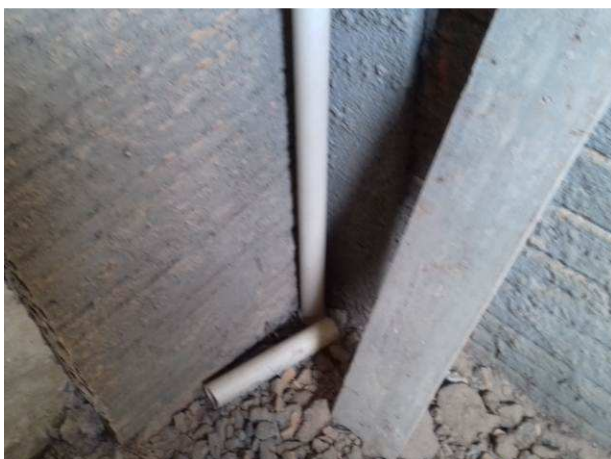
Figura 78C: Tubulação de ventilação - BWC da secretaria

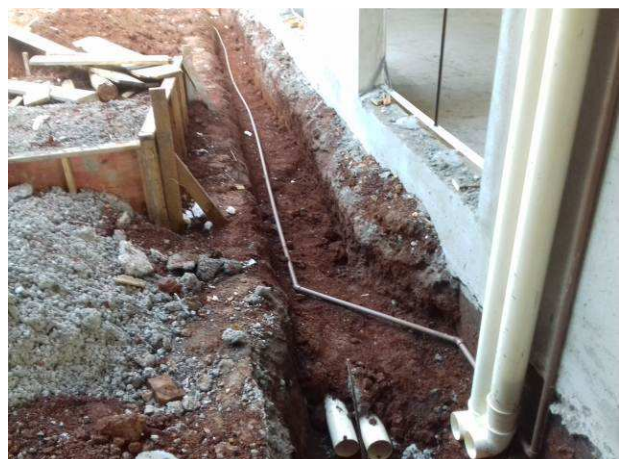
Figura 79C: Rede de água fria de 3/4" (25mm) - PVC marrom, proveniente da rede externa, alimentando os reservatórios

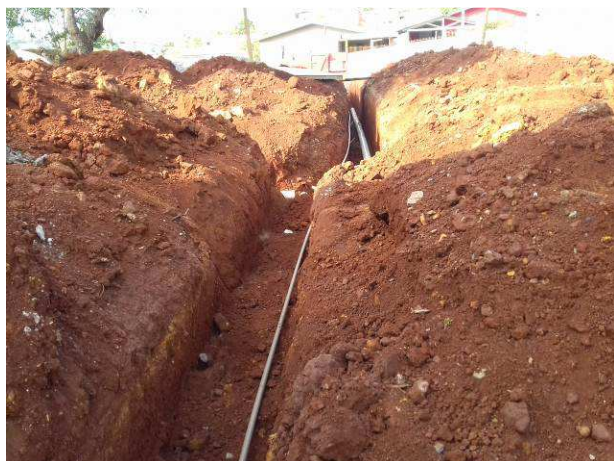
Figura 80C: Rede de água fria de 3/4" (25mm) - PVC marrom, proveniente da rede externa, alimentando os reservatórios

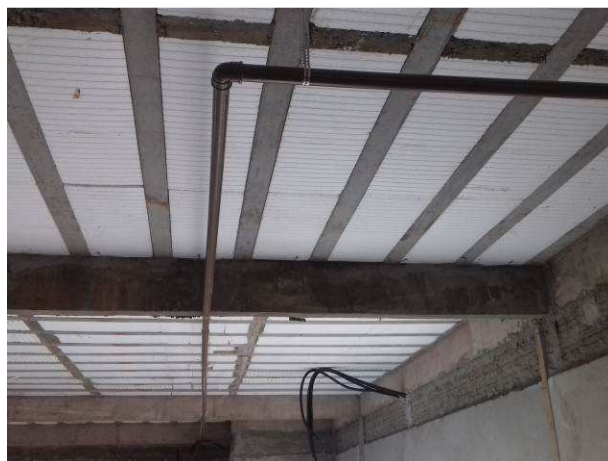
Figura 81C: Ramal distribuidor de 50mm - alimentando as prumadas dos sanitários da secretaria

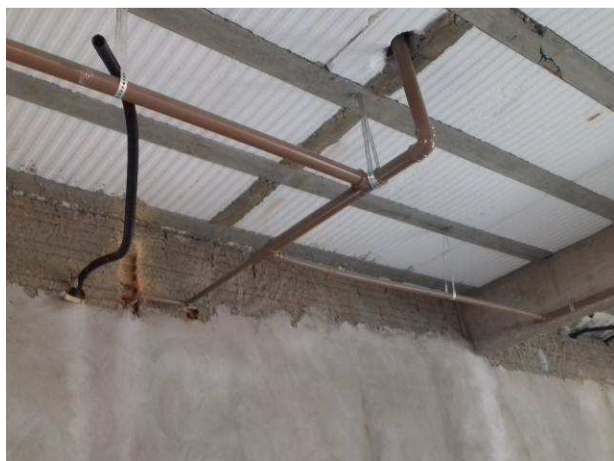
Figura 82C: Ramal distribuidor de 50mm, proveniente dos reservatórios

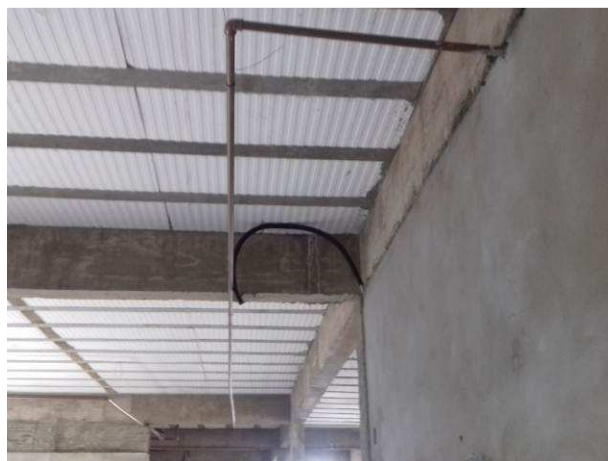
Figura 83C: Ramal distribuidor de 50mm - alimentando as prumadas dos sanitários públicos

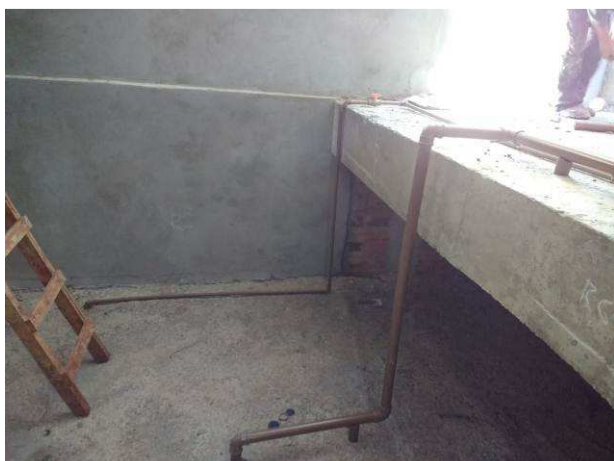
Figura 84C: Rede de água-fria proveniente dos reservatórios - Distribuição

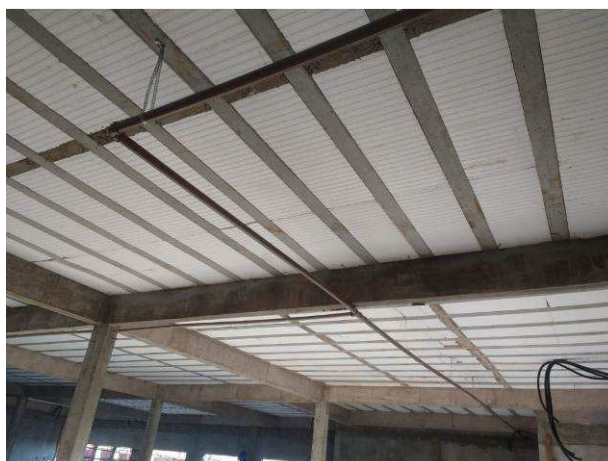
Figura 85C: Ramal distribuidor de 50mm - alimentando as prumadas dos sanitários públicos

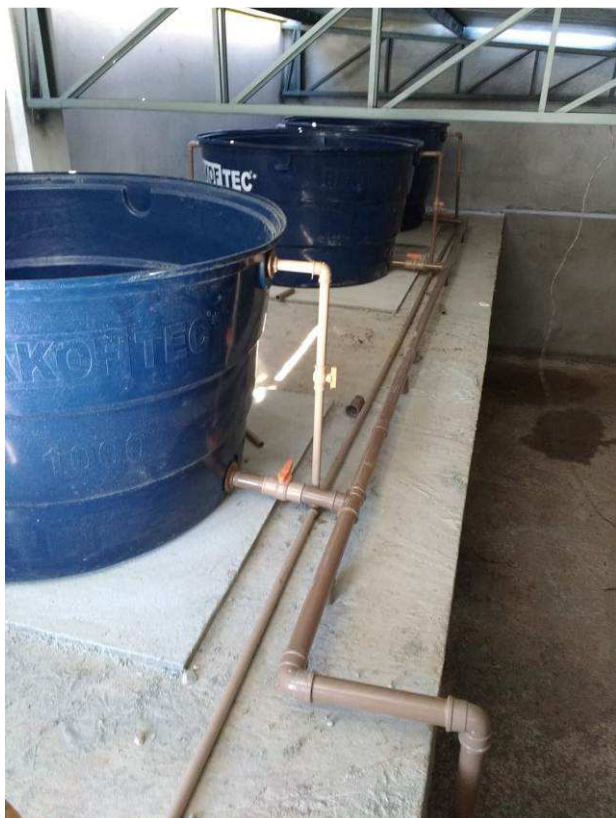
Figura 86C: Registros de esfera instalados junto aos reservatórios

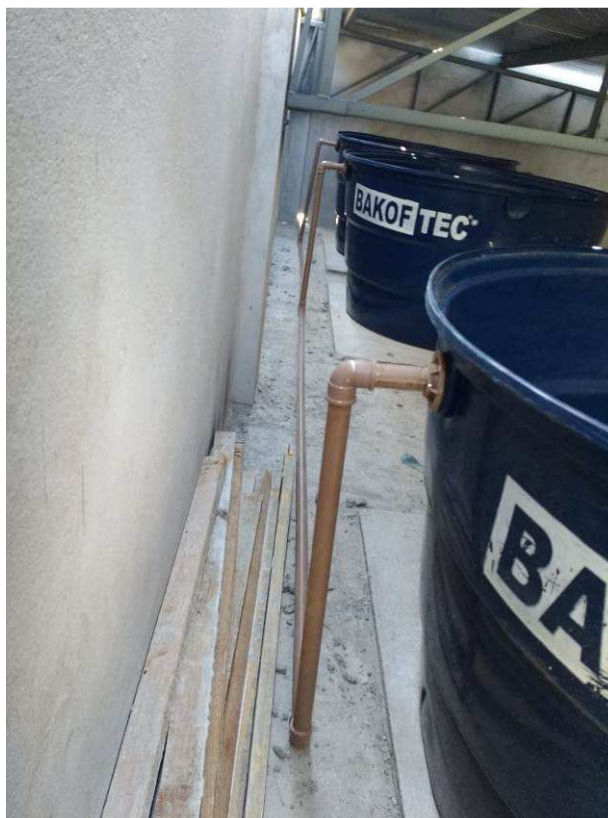
Figura 87C: Tubulação dos extravasores dos reservatórios

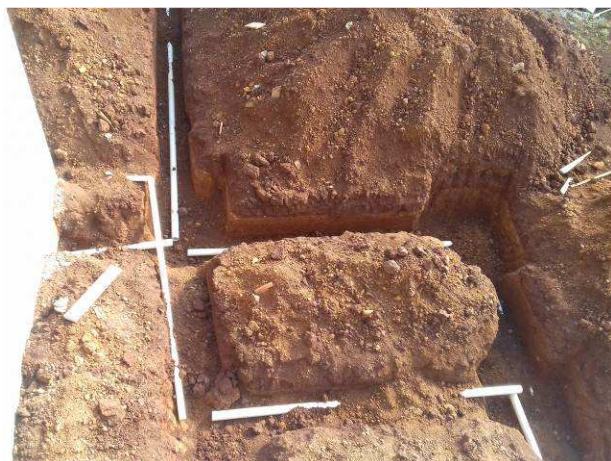
Figura 91C: Tubos de drenagem pluvial e esgoto de 100mm (lateral direita)

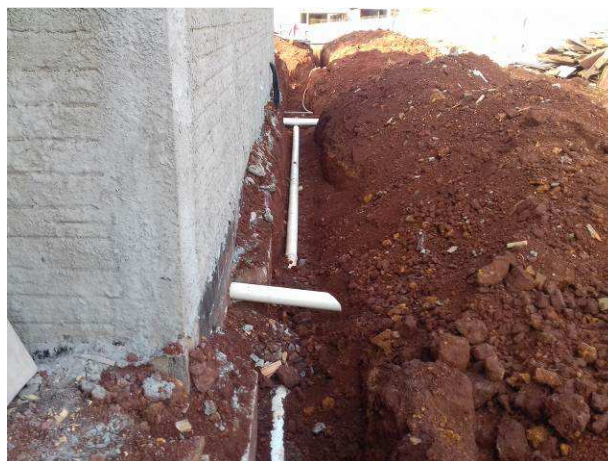
Figura 92C: Tubos de esgoto de 100mm (lateral direita)

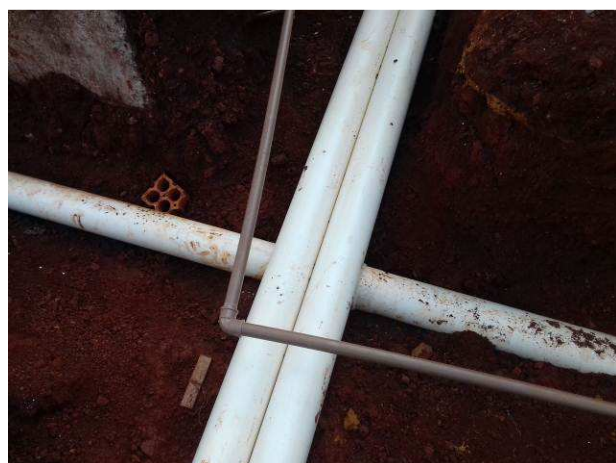
Figura 93C: Tubos de drenagem pluvial e esgoto de 100mm (frontal)

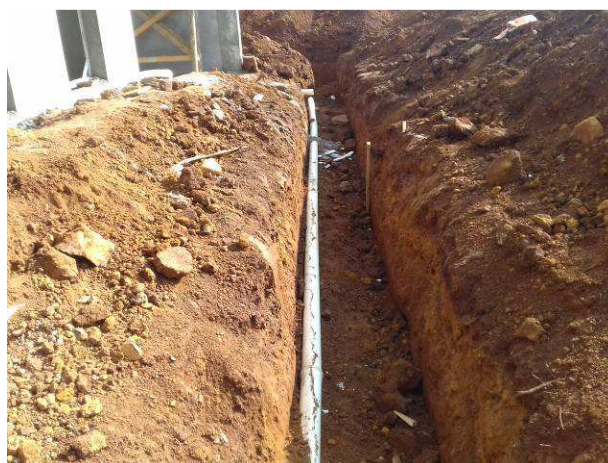
Figura 94C: Tubos de esgoto de 100mm (lateral esquerda)

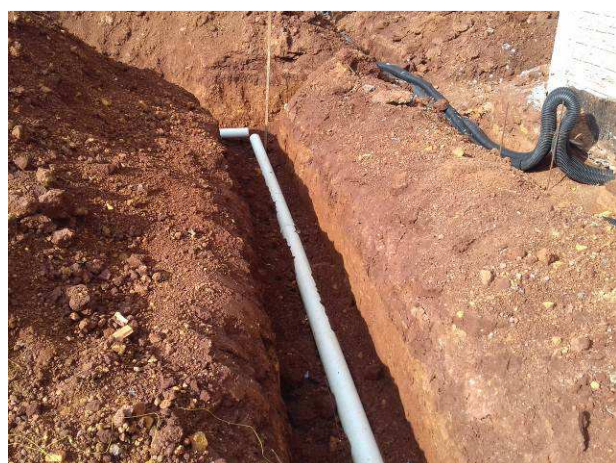
Figura 95C: Tubos de drenagem pluvial de 100mm (lateral direita)

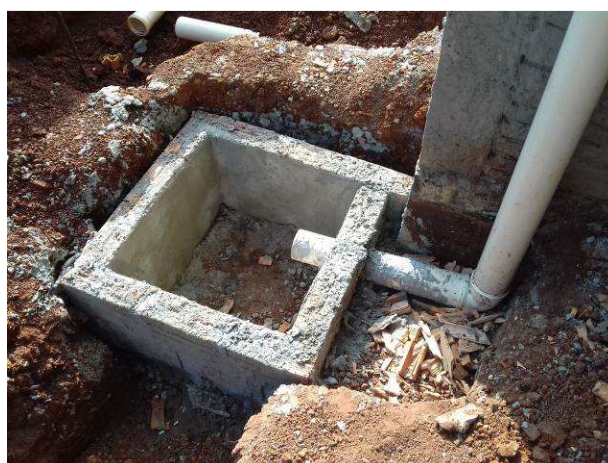
Figura 96C: Tubos de drenagem pluvial já conectados à caixa de inspeção

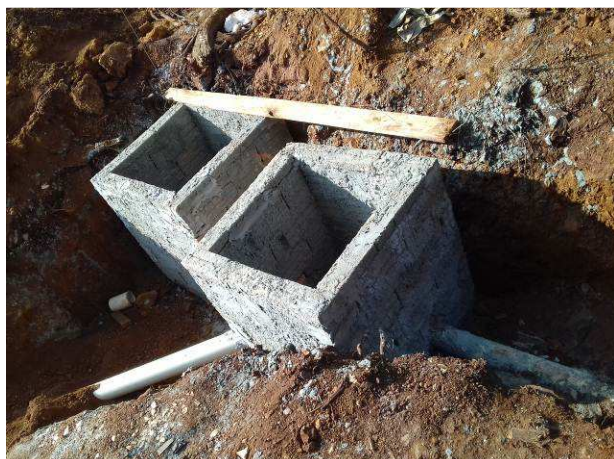
Figura 97C: Caixas de inspeção (esgoto e pluvial) executadas na parte frontal do imóvel

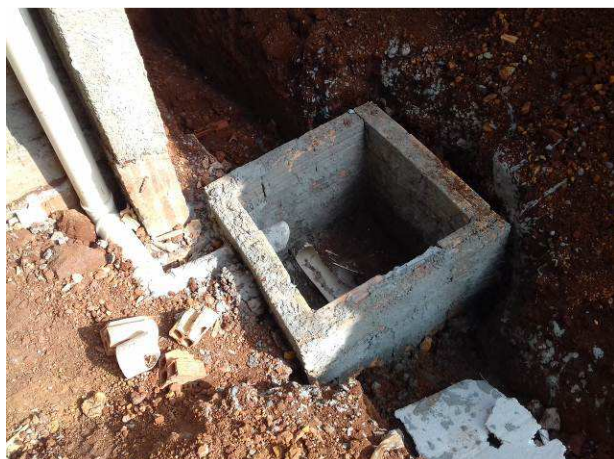
Figura 99C: Caixa de inspeção (pluvial) executada nos fundos do imóvel

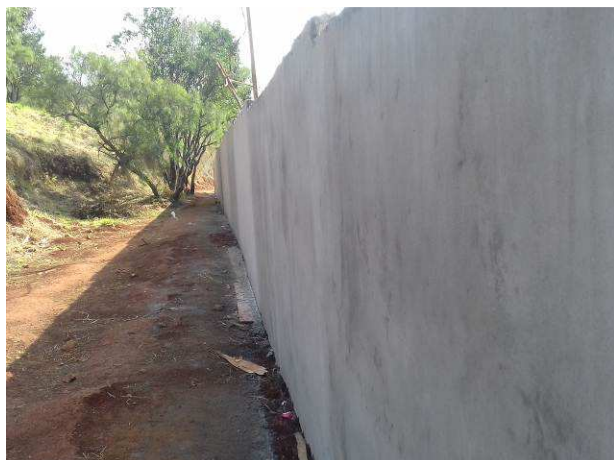
Figura 101C: Rebôco da face externa de muro - lateral esquerda

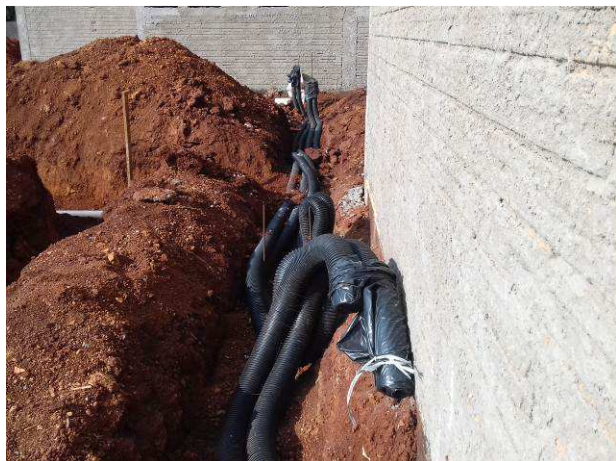
Figura 01E: Tubulação PEAD de 40mm e 100mm chegando até a sala técnica

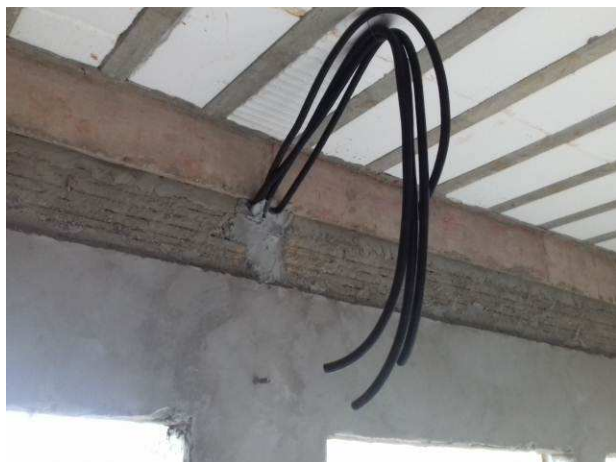
Figura 03E: Eletroduto corrugado de 32mm - infraestrutura interna - secretaria

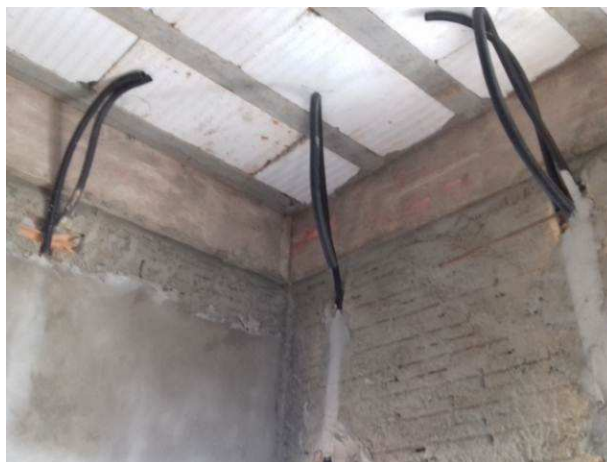
Figura 04E: Eletroduto corrugado de 32mm - infraestrutura interna - sala técnica

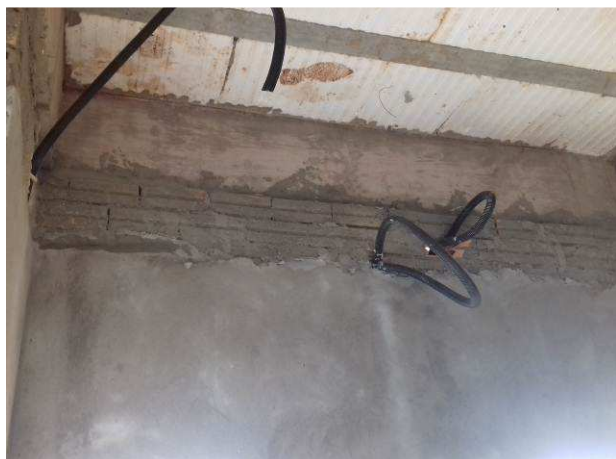
Figura 05E: Eletroduto corrugado de 32mm - infraestrutura interna - copa

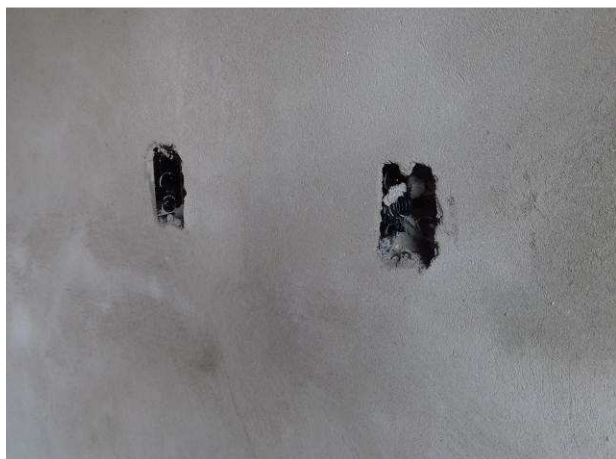
Figura 07E: Caixa estampada 4x2" - BWC público

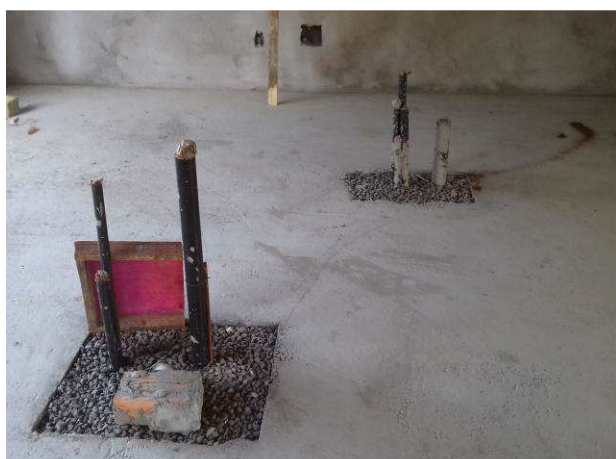
Figura 09E: Eletroduto de 60mm - utilizado na sala de audiência 1
