RELATÓRIO – 2ª MEDIÇÃO

OBRA: EXECUÇÃO DE OBRA DE ADEQUAÇÕES NO IMÓVEL DO FÓRUM TRABALHISTA DE CASCAVEL.

CONTRATADA: HMA CONSTRUÇÕES CIVIS LTDA.

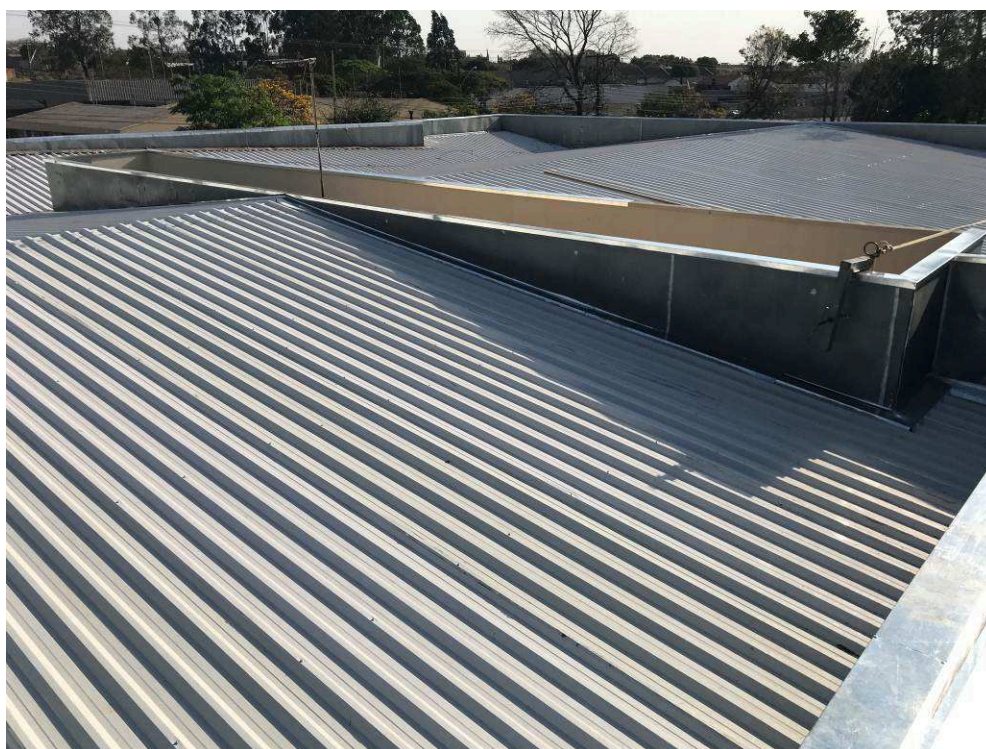
Figura 1 – Cobertura - Hall Central e 2ª Vara do Trabalho.

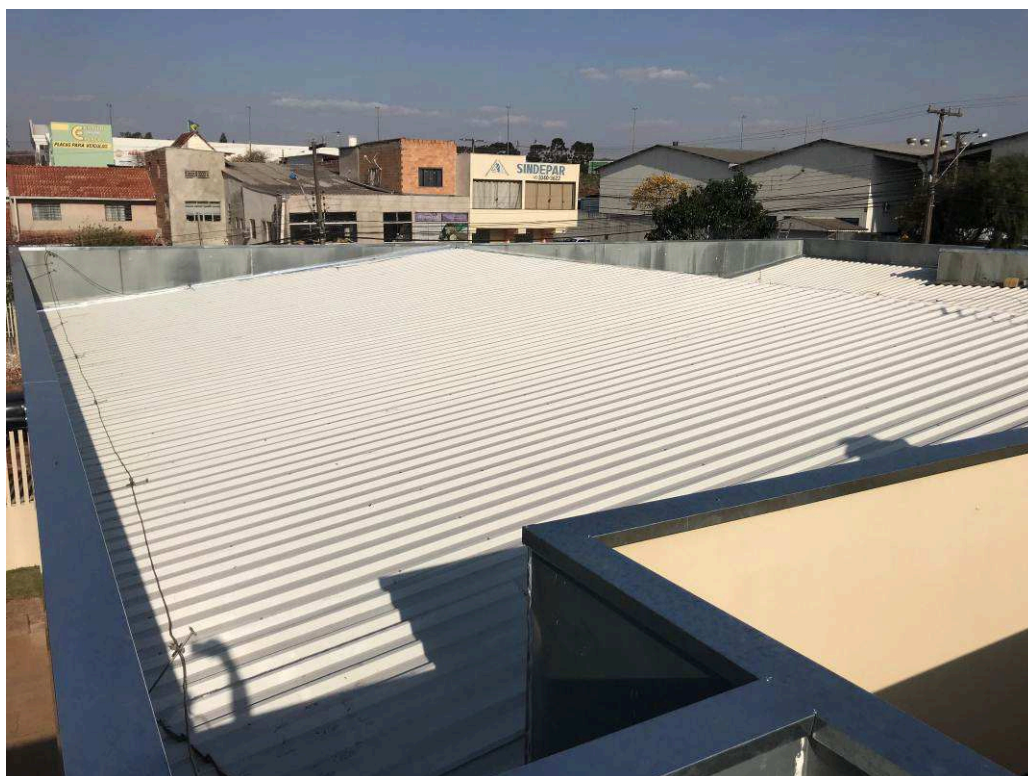
Figura 2 – Cobertura - 1ª Vara do Trabalho.

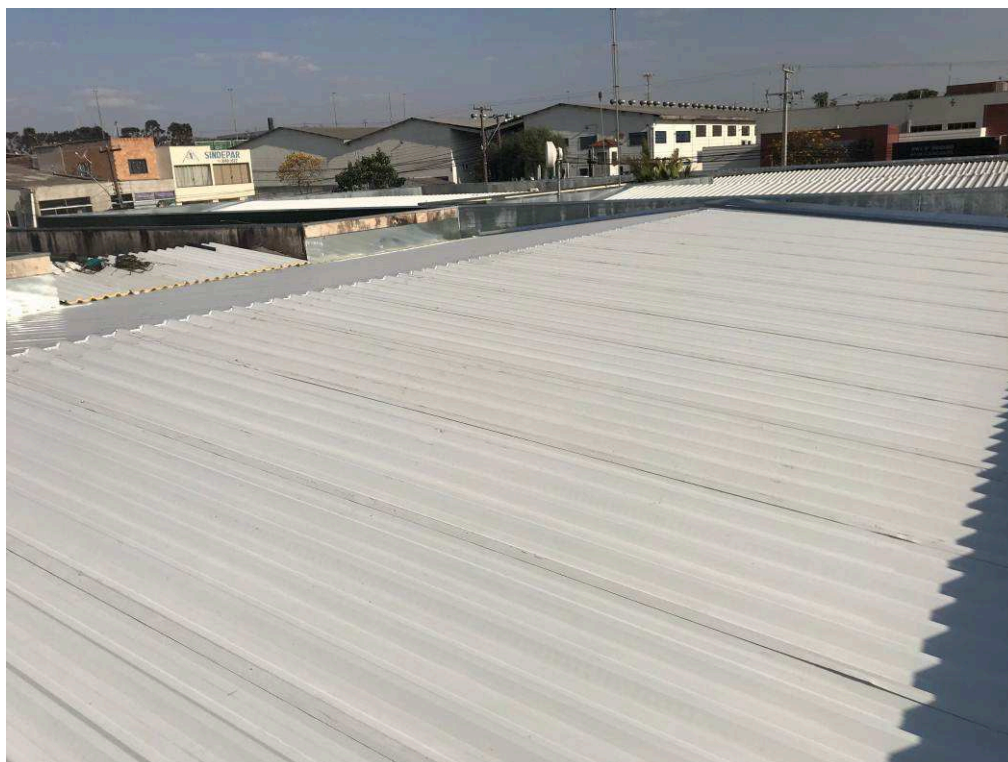
Figura 3 – Cobertura - 4ª Vara do Trabalho.

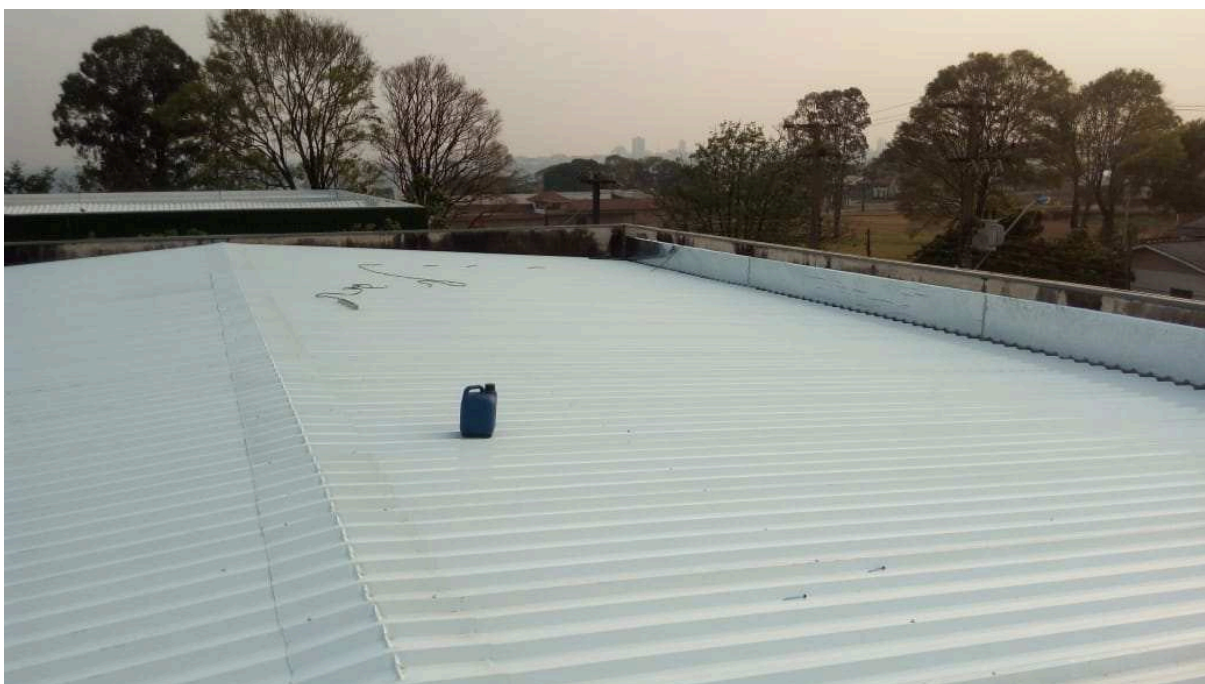
Figura 4 – Cobertura - 5ª Vara do Trabalho.

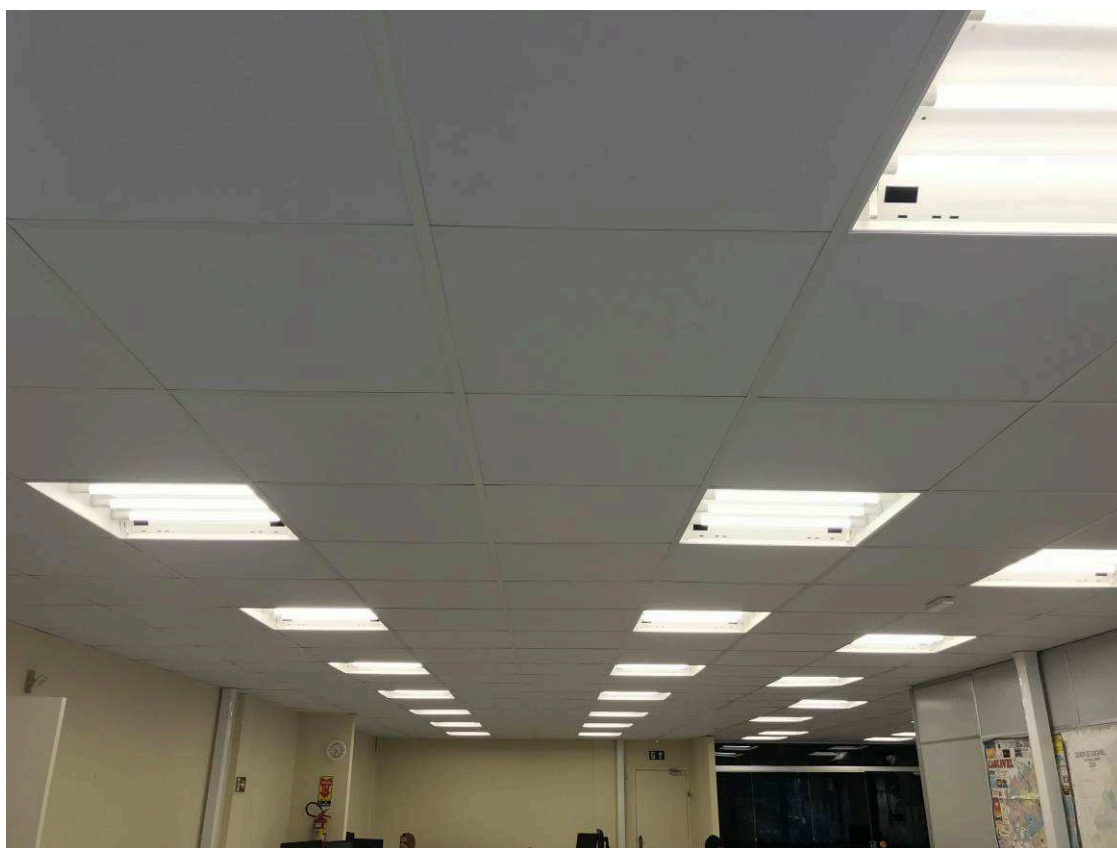
Figura 5 – Forro - 1ª Vara do Trabalho.
