RELATÓRIO – 7ª MEDIÇÃO

**OBRA: EXECUÇÃO DE OBRA DE CONSTRUÇÃO DO IMÓVEL PARA A VARA DO
TRABALHO DE DOIS VIZINHOS**

CONTRATADA: CONSTRUTORA DINÂMICA LTDA

TP 03/2018 - Contrato 81/2018 Empenho Inicial - 2018NE0002966	Relatório - 7ª Medição [KLS/CHS] Obra Nº 61 NAO	Página 1 de 21
--	--	----------------

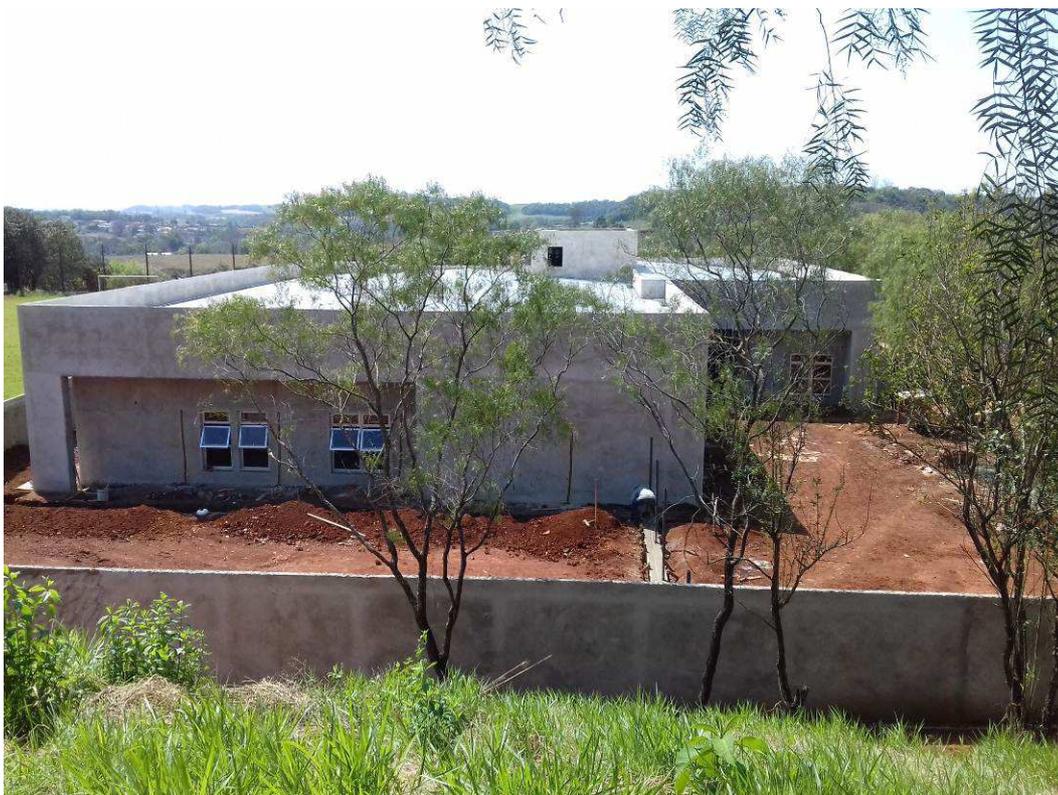
Figura 1 – Vista externa da lateral esquerda

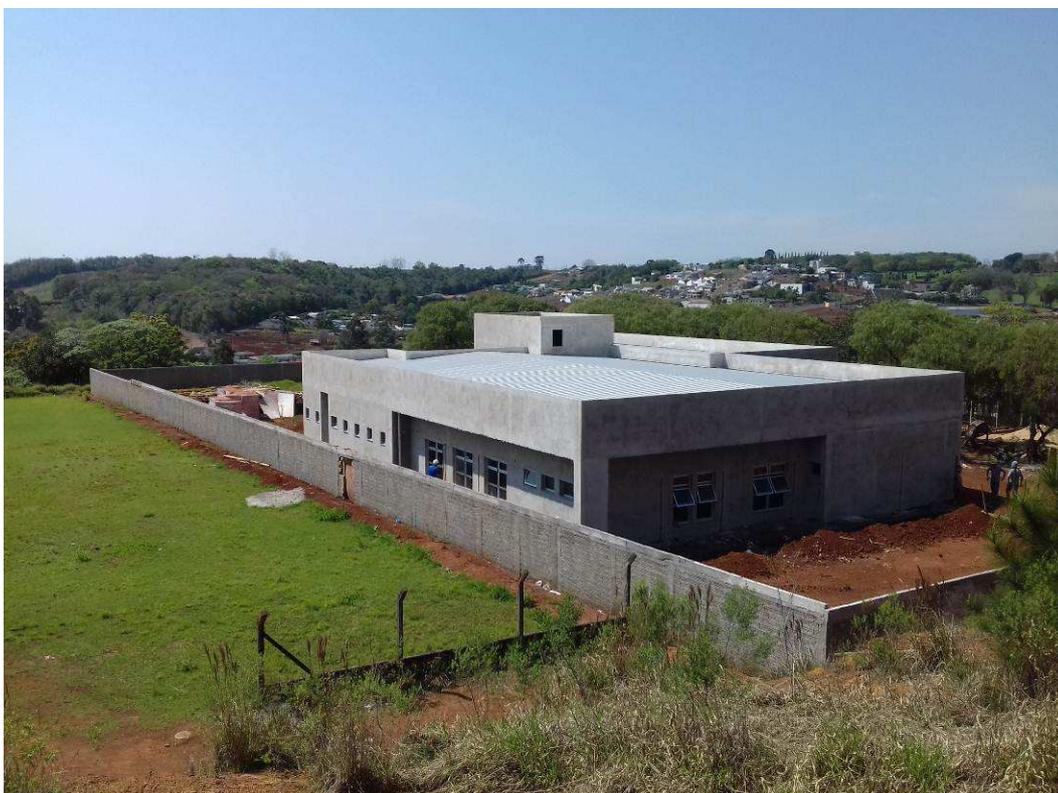
Figura 2 – Vista externa dos fundos

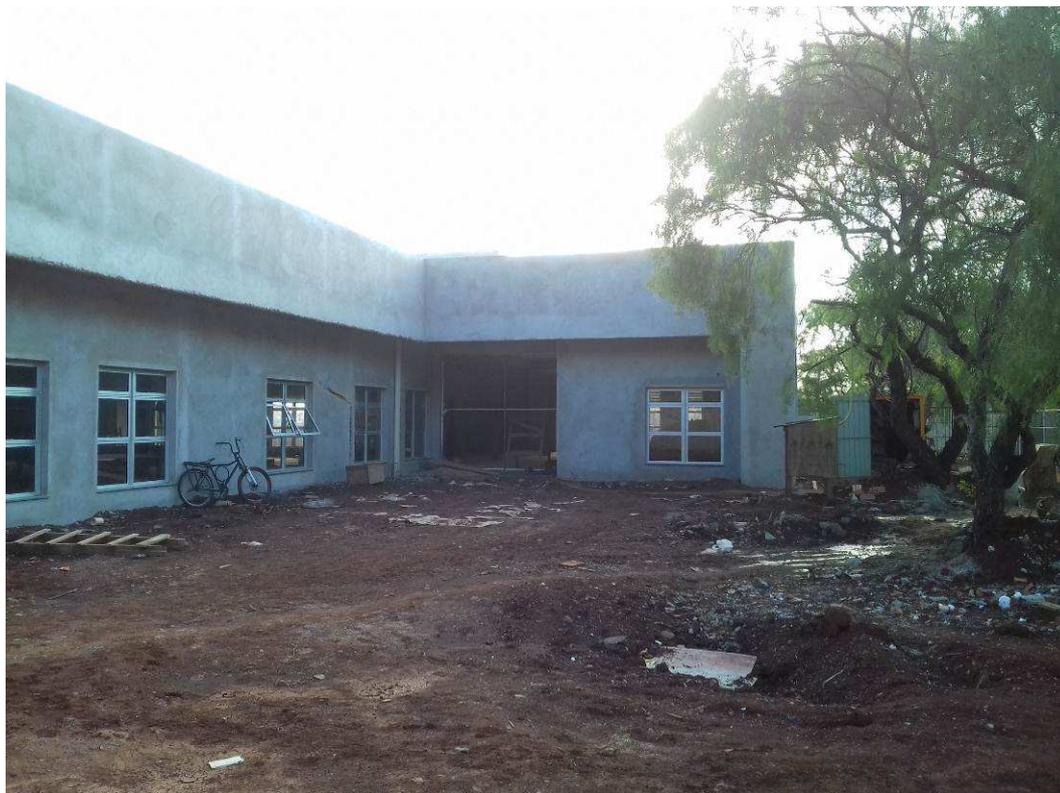
Figura 3 – Vista externa frontal

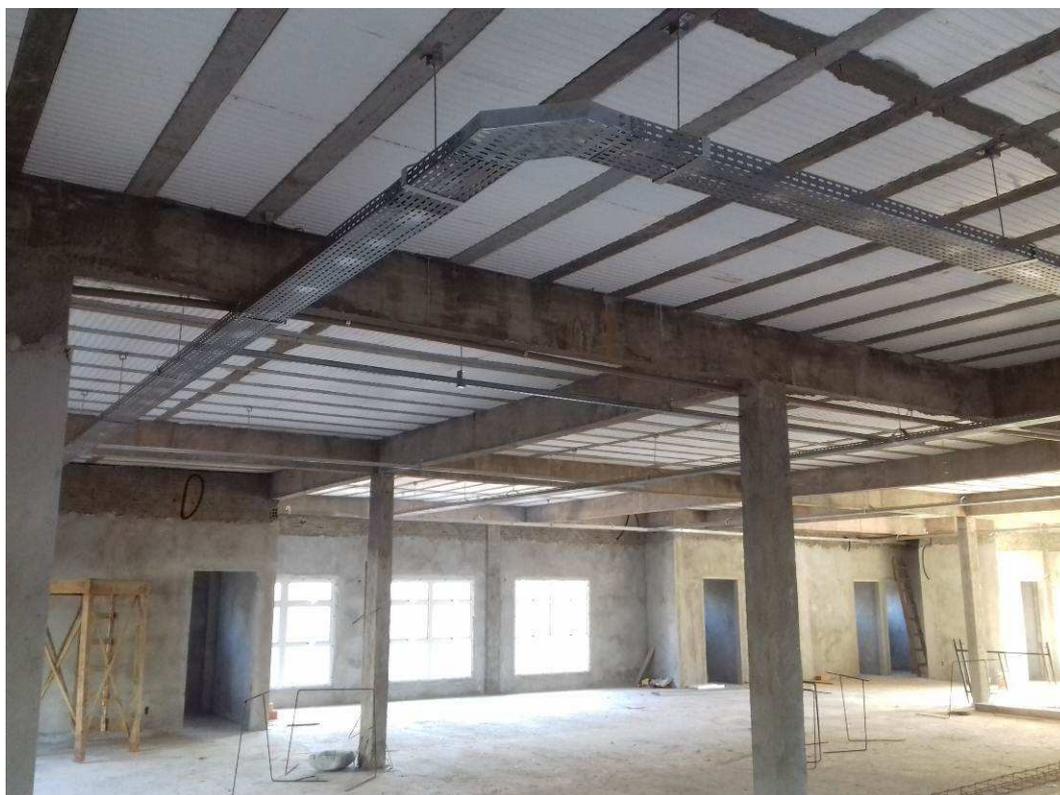
Figura 4 – Vista interna
