TRIBUNAL REGIONAL DO TRABALHO 9ª REGIÃO
Secretaria de Engenharia e Arquitetura
Fiscalização Reforma FT São José dos Pinhais

RELATÓRIO FOTOGRÁFICO – 7ª MEDIÇÃO

OBRA: EXECUÇÃO DE OBRA DE REFORMA DO IMÓVEL PARA O FÓRUM DA JUSTIÇA DO TRABALHO DE SÃO JOSÉ DOS PINHAIS.

CONTRATADA: FORTALLEZA ENGCLIN LTDA.

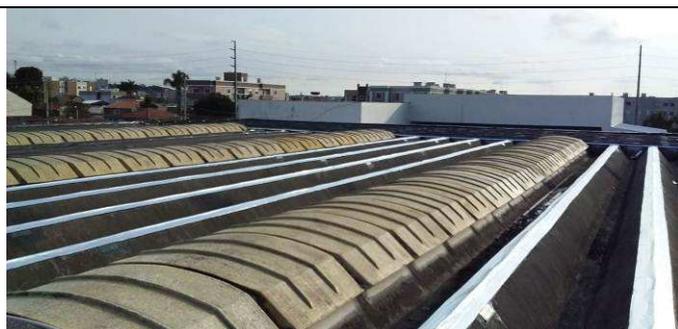
Figura 01C - manta aluminizada -cobertura

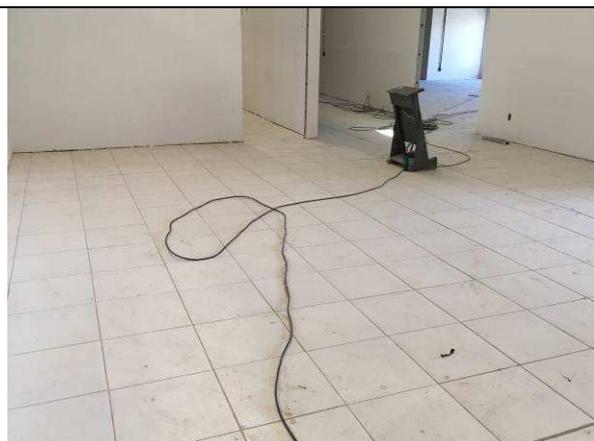
Figura 02C - piso cerâmico - 4ª VT

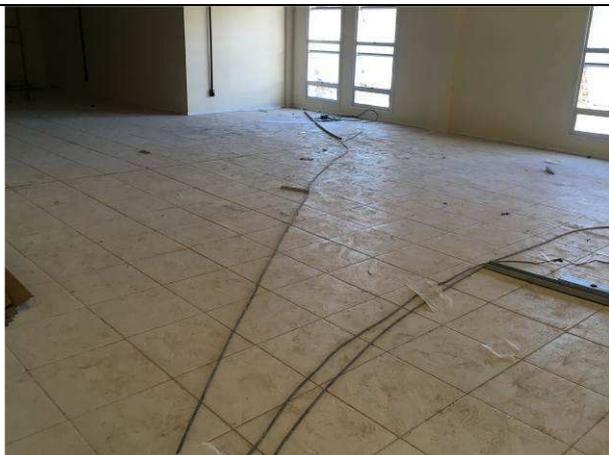
Figura 03C - piso cerâmico - 4ª VT

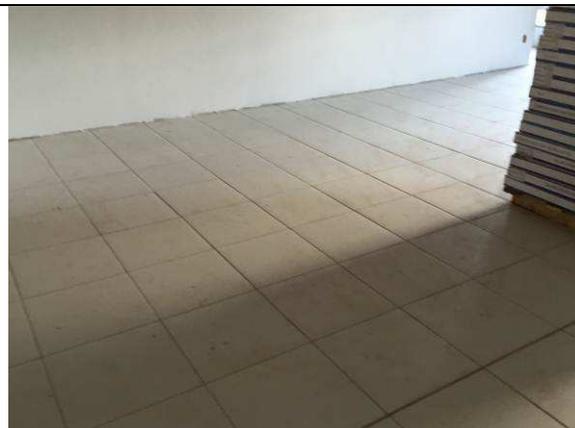
Figura 04C - piso cerâmico - 4ª VT

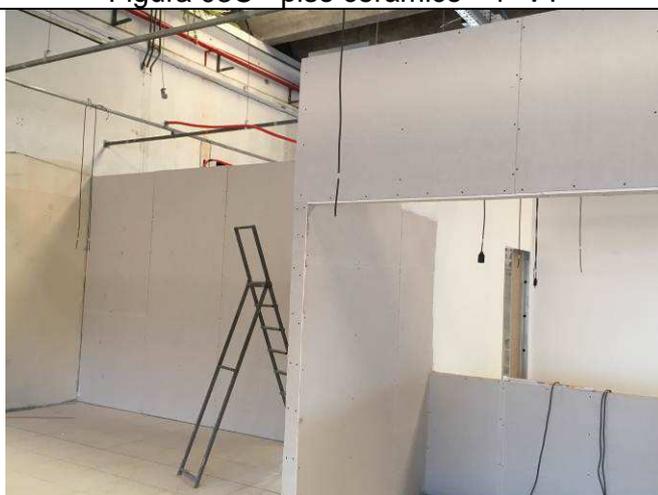
Figura 05C - paredes dry-wall - atendimento - 4ª VT

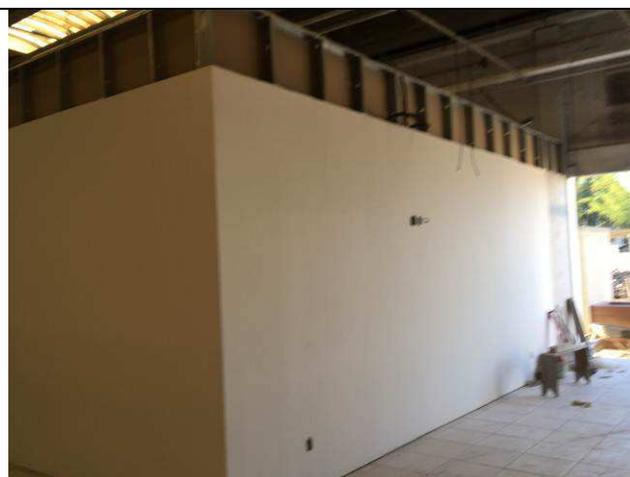
Figura 06C - paredes dry-wall - Arquivo

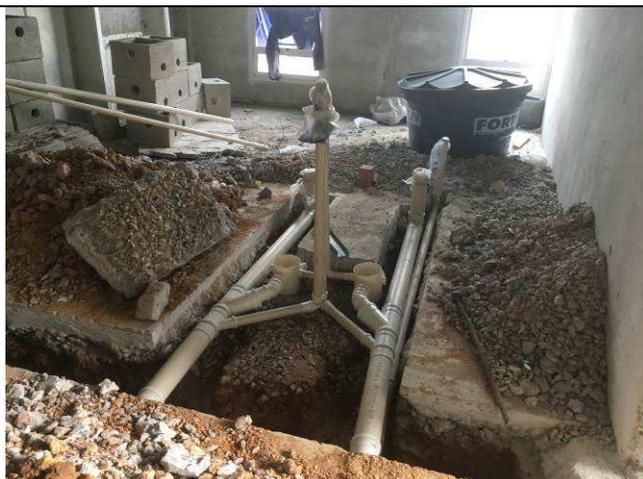
Figura 07C - instalações hidráulicas de esgoto - 4ª VT

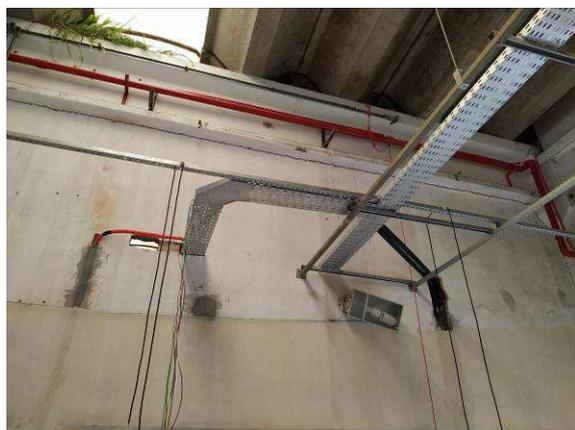
Figura 01E - Infraestrutura (fase 01)

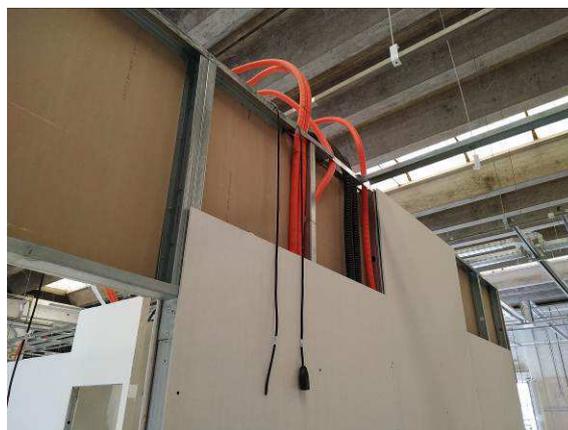
Figura 02E - Infraestrutura (fase 01)

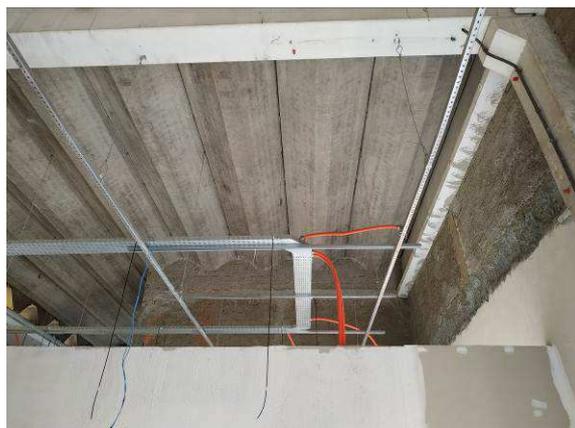
Figura 03E - Infraestrutura (fase 01)

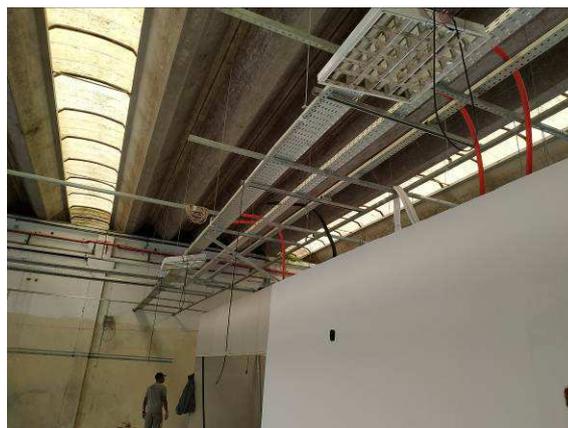
Figura 04E - Infraestrutura (fase 01)

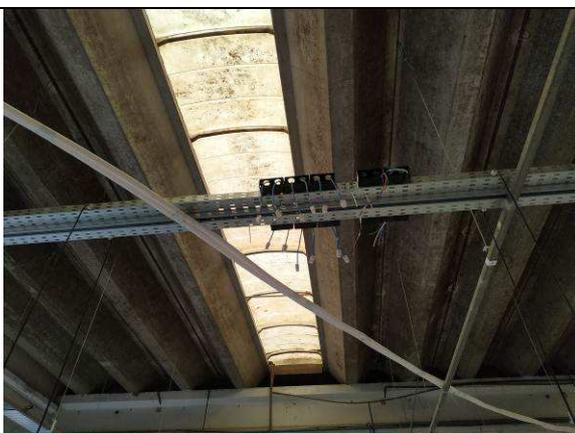
Figura 05E - Infraestrutura (fase 01)

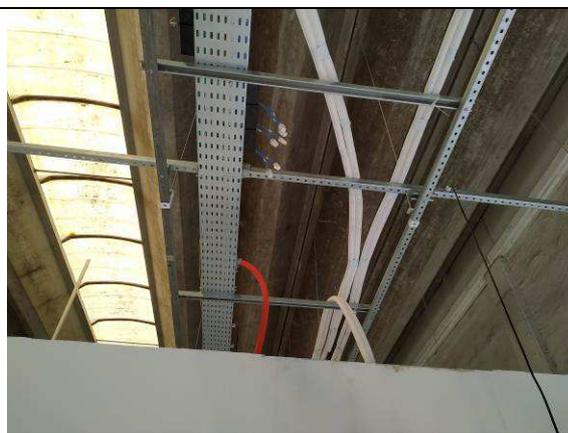
Figura 06E - Infraestrutura (fase 01)

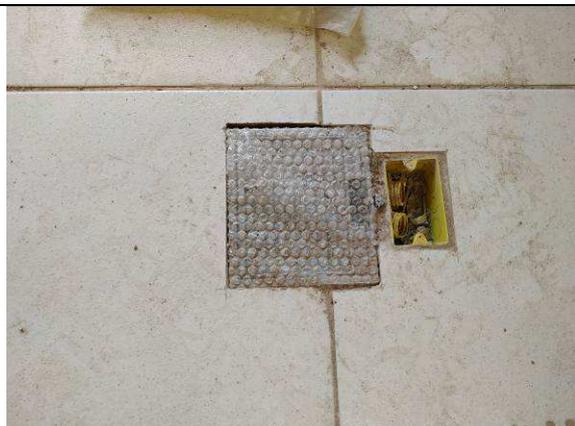
Figura 07E - Infraestrutura (fase 01)

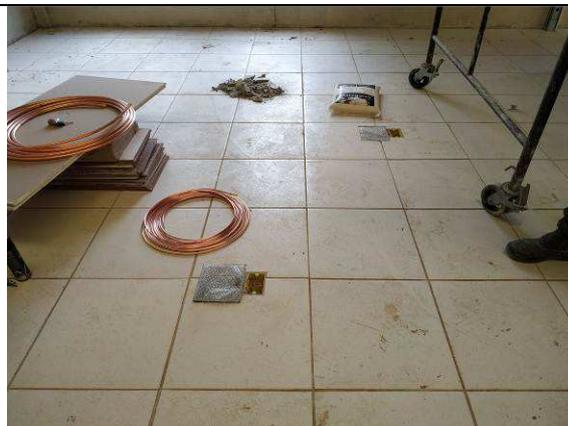
Figura 08E - Infraestrutura (fase 01)

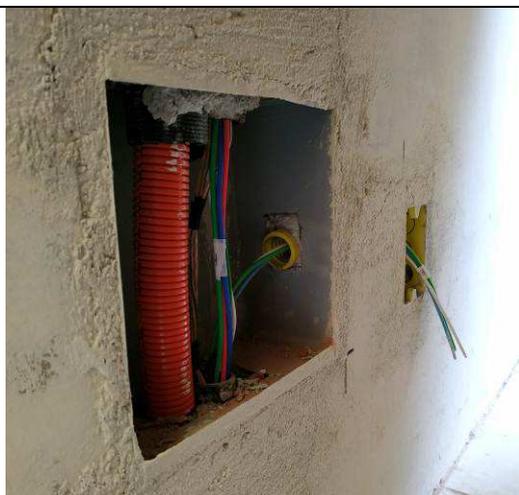
Figura 09E - Caixa de passagem e cabeamento

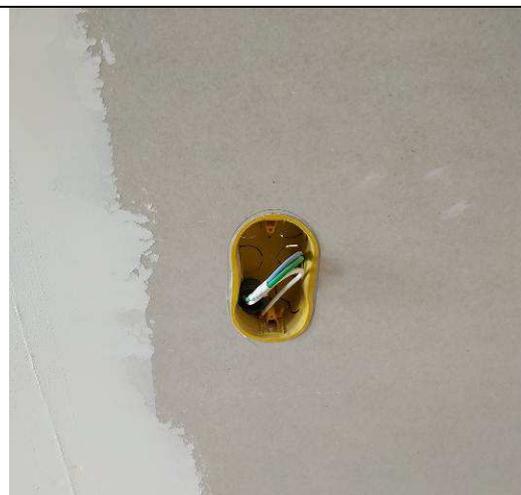
Figura 10E - Caixa de ligação e cabeamento

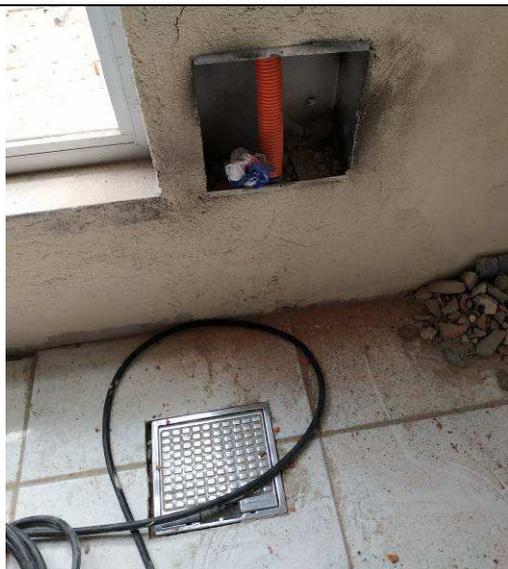
Figura 11E - Caixas de passagem

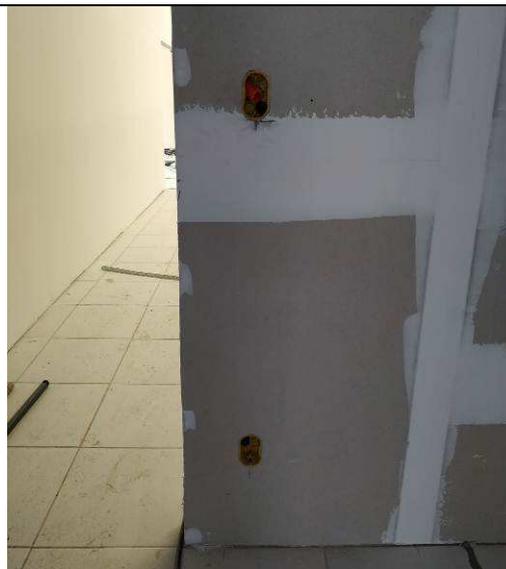
Figura 12E - Caixas de ligação e cabeamento

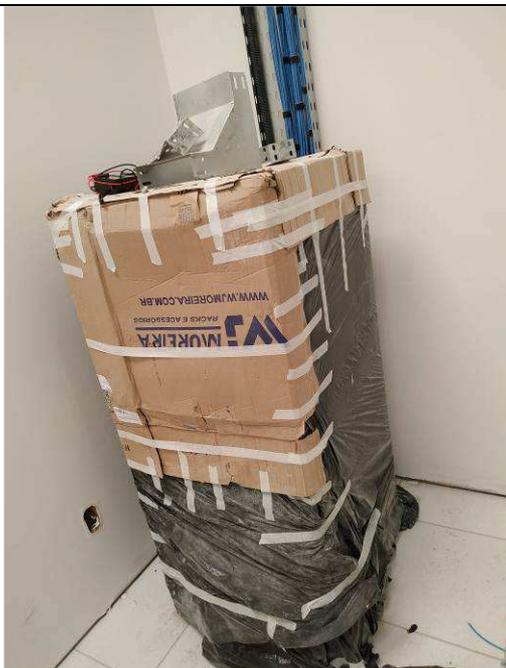
Figura 13E - Rack (4ª VT) e cabeamento lógico

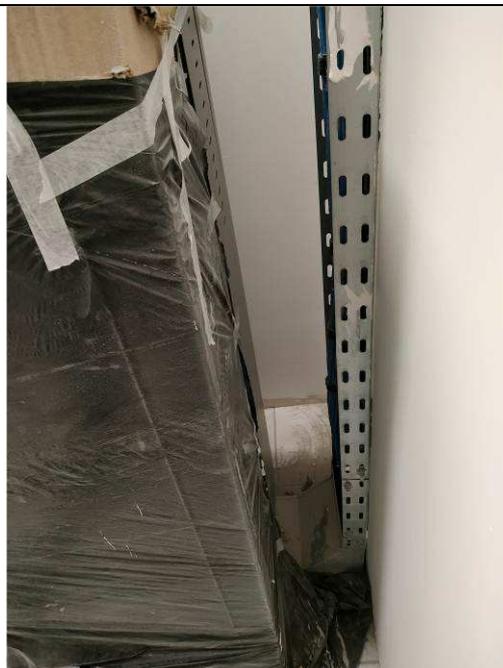
Figura 14E - Rack (4ª VT) e infraestrutura de descida e cabeamento lógico

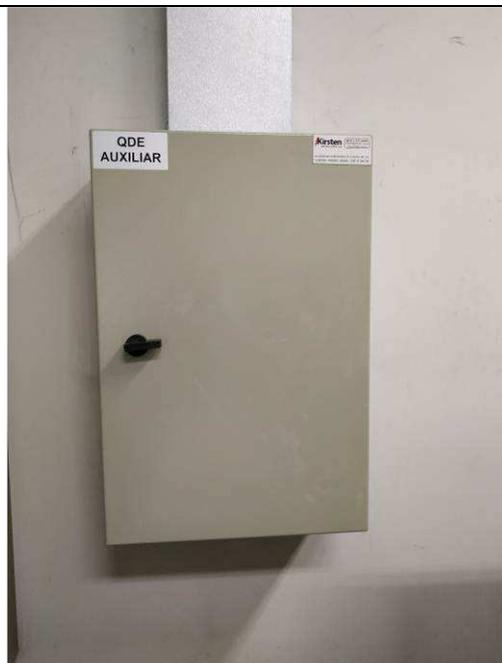
Figura 15E - Quadro QDE-Auxiliar

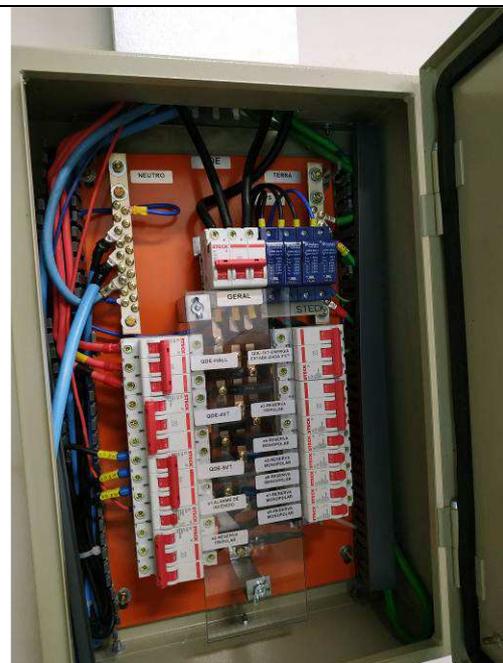
Figura 16E - Quadro QDE-Auxiliar

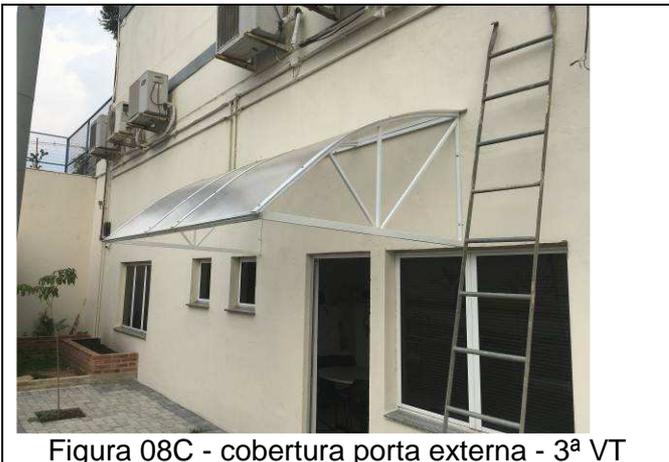
Figura 08C - cobertura porta externa - 3ª VT

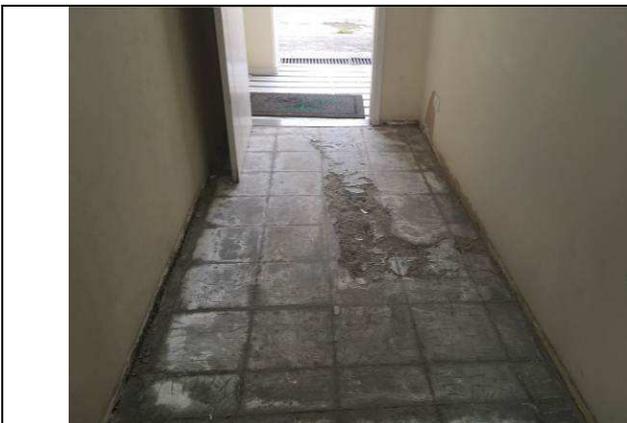
Figura 09C - remoção piso vinílico

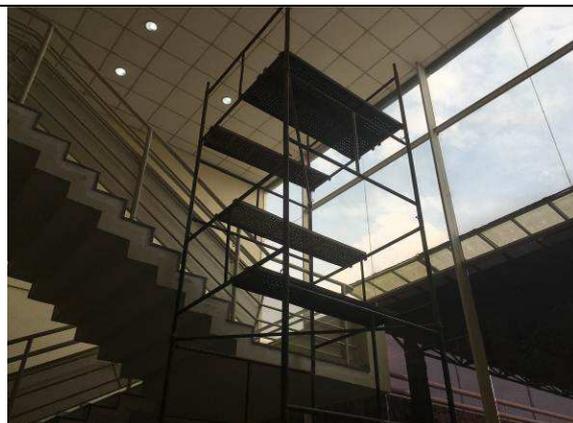
Figura 10C - andaimes

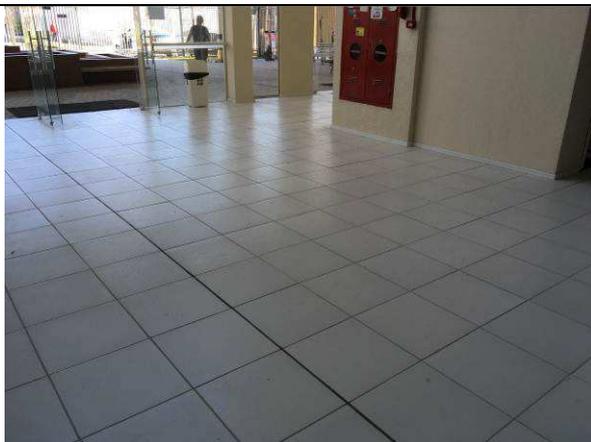
Figura 11C - piso cerâmico - hall de entrada

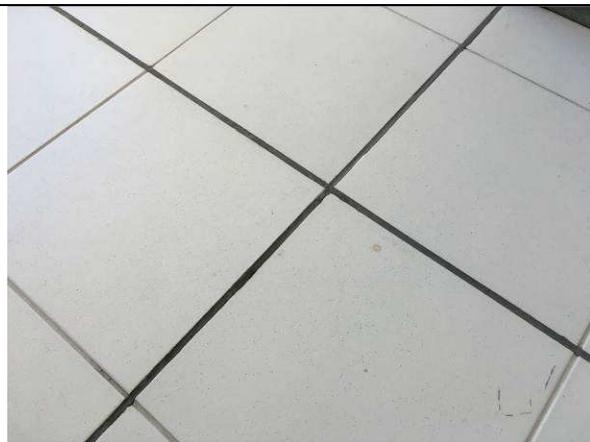
Figura 12C - juntas de dilatação

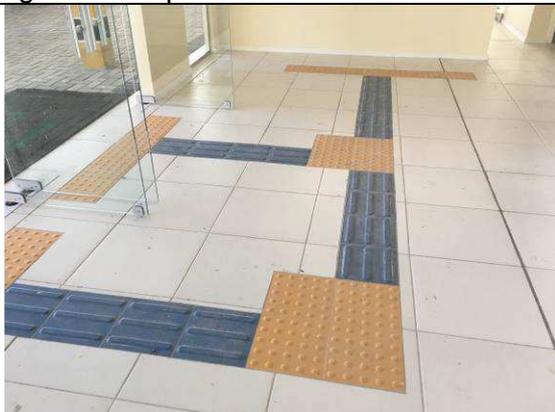
Figura 13C - piso podotátil - hall de entrada - alerta e direcional

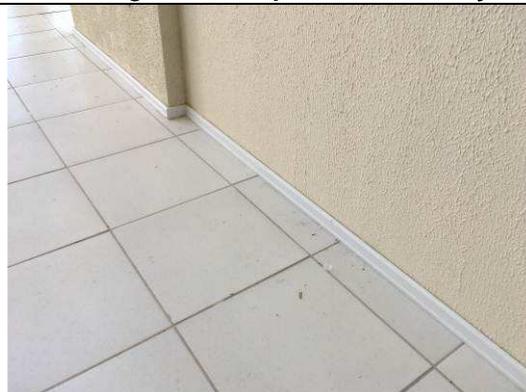
Figura 14C - rodapés em poliuretano - hall de entrada

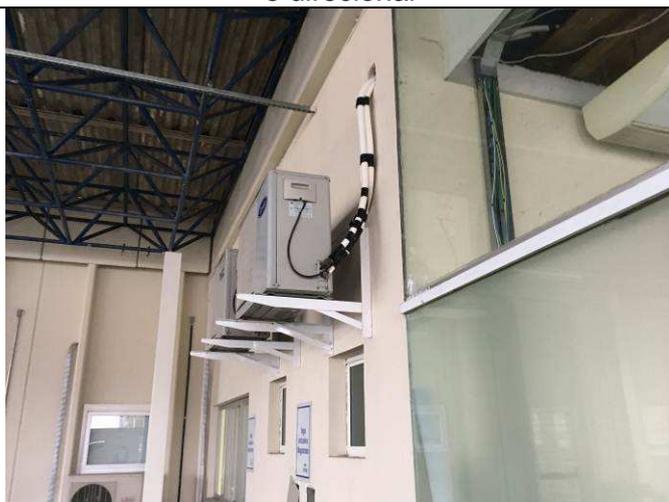
Figura 15C - relocação de AC SPLIT - hall de entrada

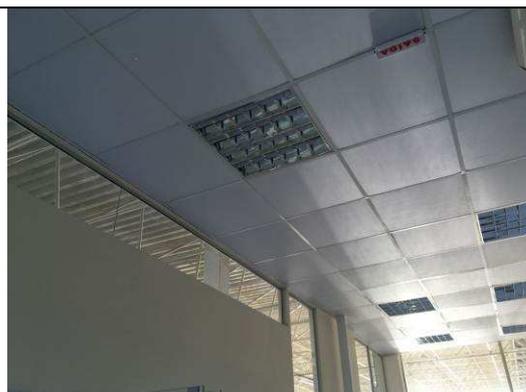
Figura 16C - Forro instalado - hall de entrada

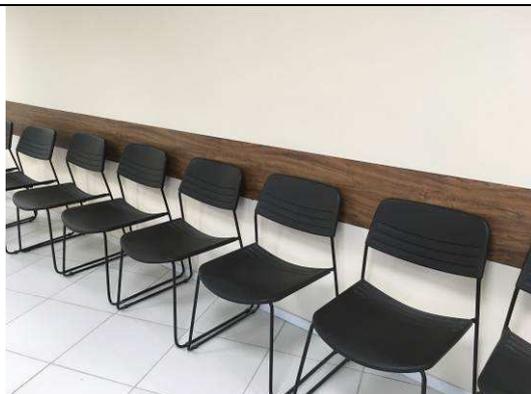
Figura 17C - bate-macas - hall público

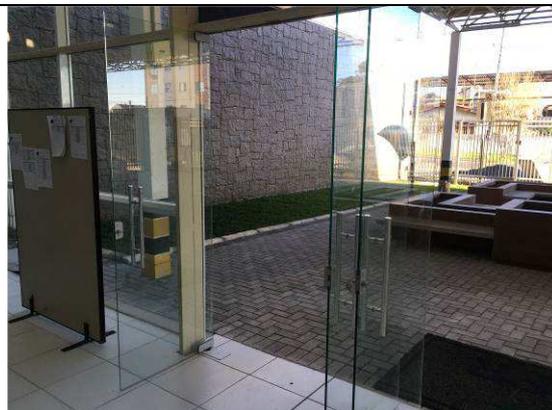
Figura 18C - portas vidro temperado - saída

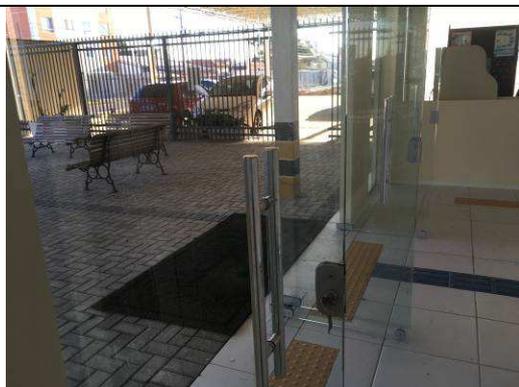
Figura 19C - portas vidro temperado - entrada

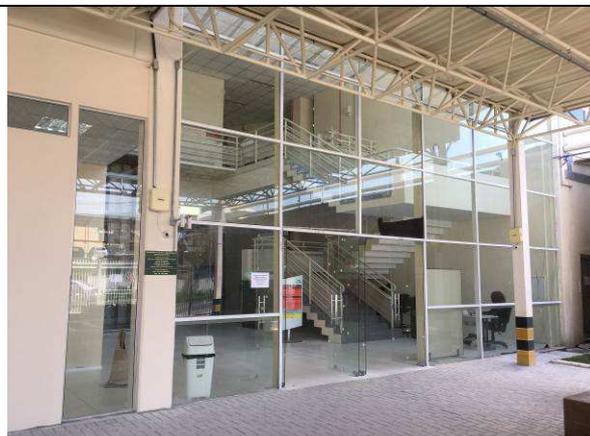
Figura 20C - estrutura de alumínio - fachada

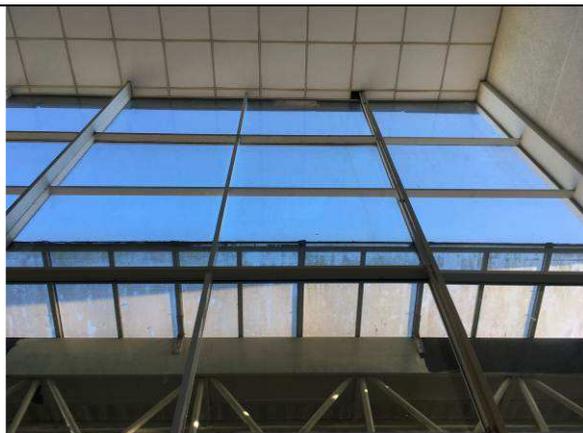
Figura 21C - estrutura de alumínio - fachada

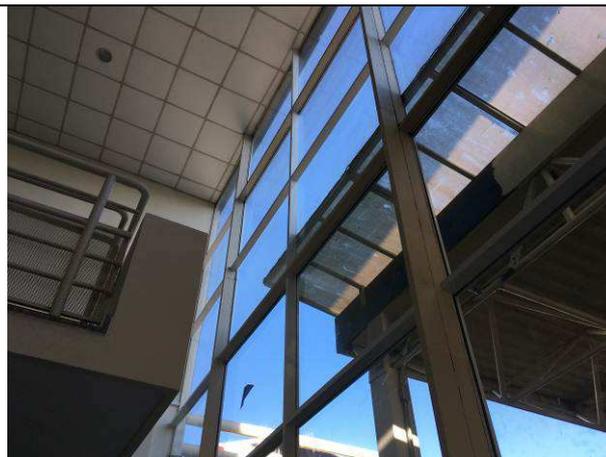
Figura 22C - estrutura de alumínio - fachada

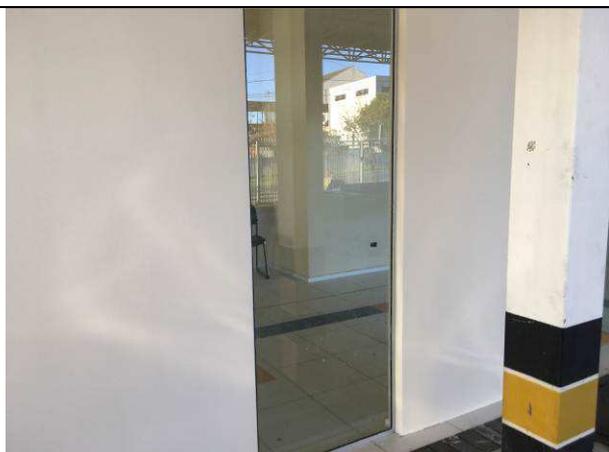
Figura 23C - painéis vidro temperado - entrada

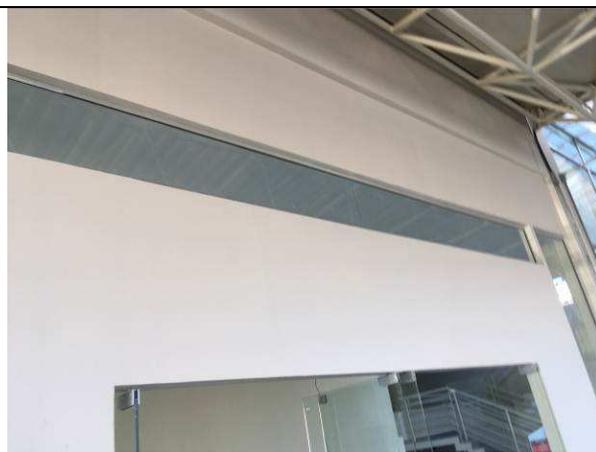
Figura 24C - painéis vidro temperado - entrada

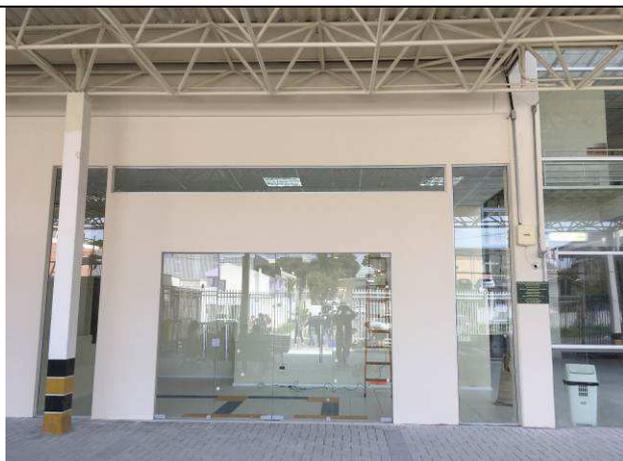
Figura 25C - placas cimentícias - fachada - entrada

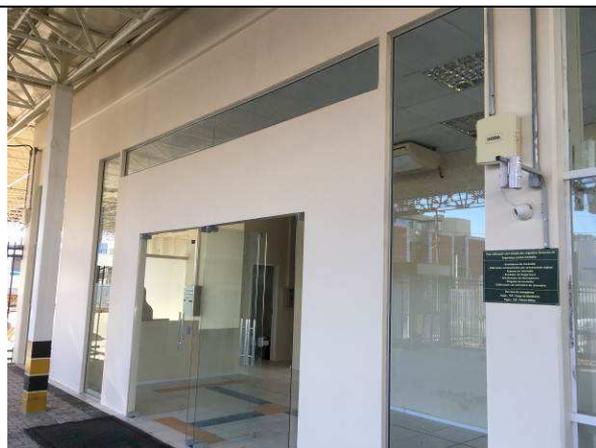
Figura 26C - placas cimentícias - fachada - entrada

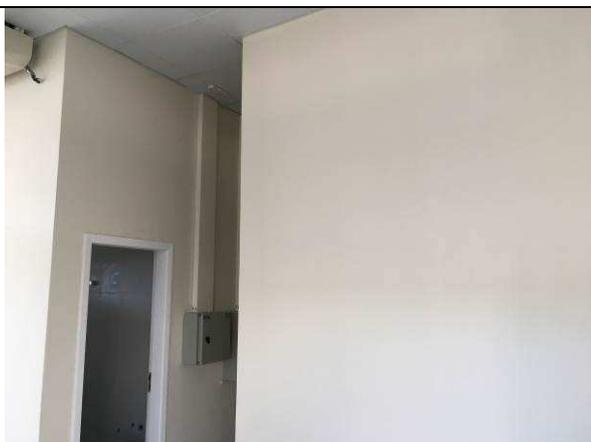
Figura 27C - pintura interna - hall público

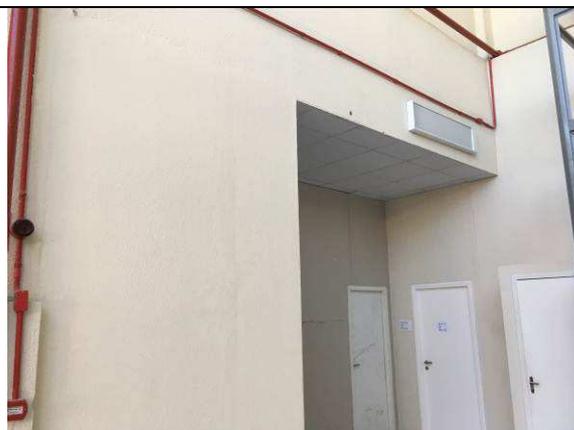
Figura 28C - pintura portas - hall público

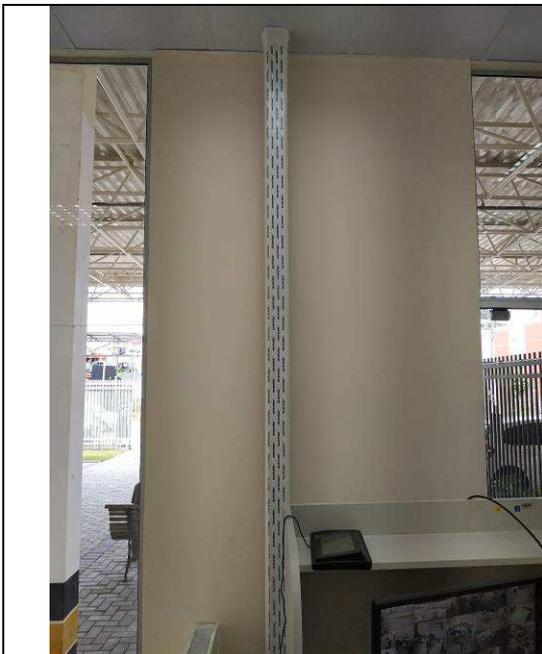
Figura 15E - Quadro elétrico QDE-Hall

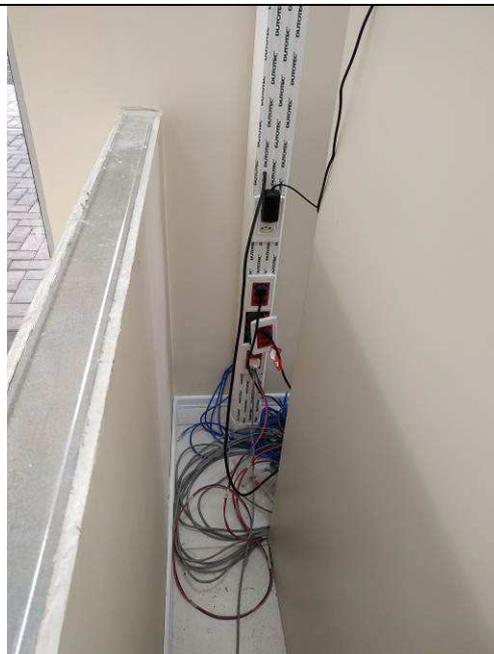
Figura 16E - Quadro elétrico QDE-Hall

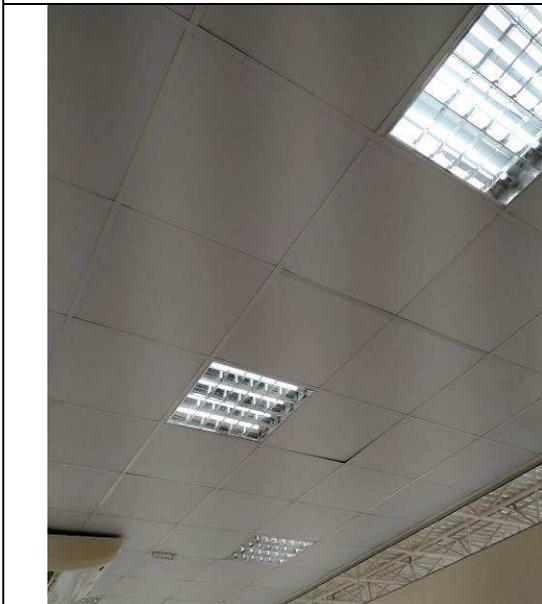
Figura 19E - Iluminação atendimento

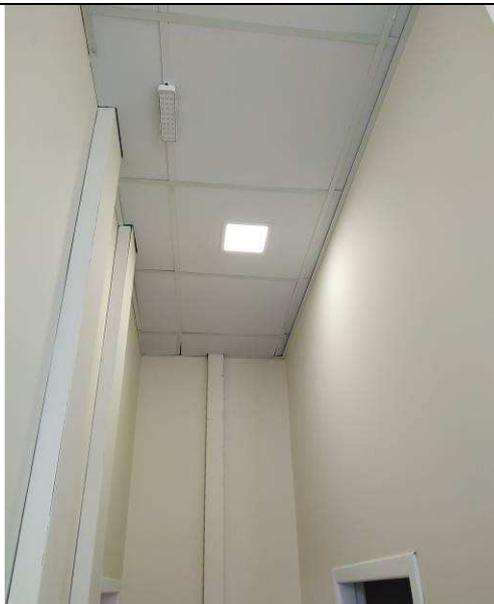
Figura 20E - Iluminação atendimento

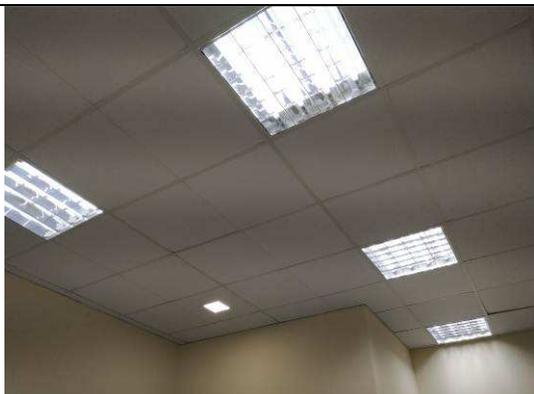
Figura 21E - Iluminação perícia

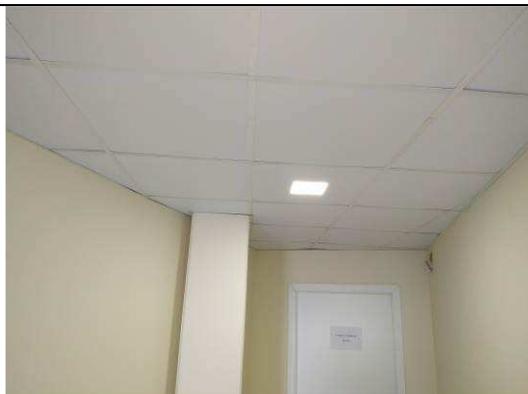
Figura 22E - Iluminação perícia

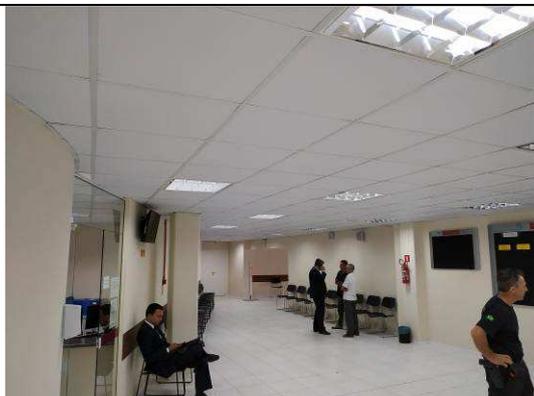
Figura 23E - Iluminação (área de espera)

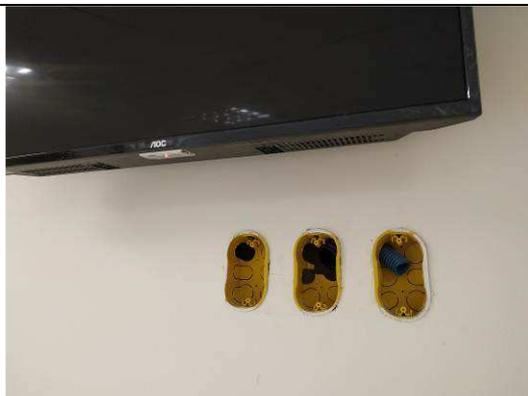
Figura 24E - Caixas de ligação para pontos elétricos e lógicos (área de espera)

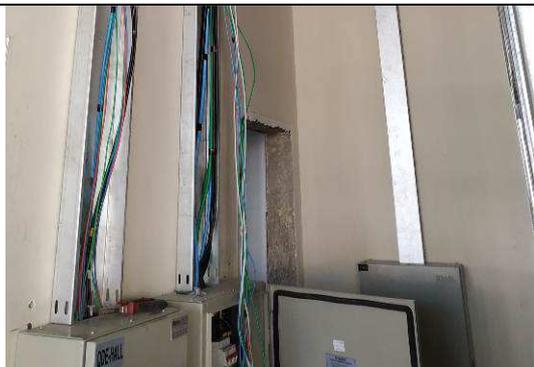
Figura 25E Cabeamento elétrico (fase 08)

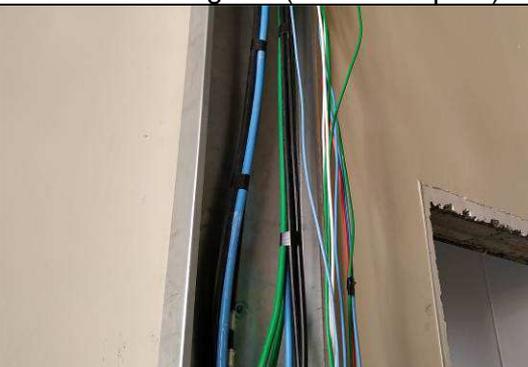
Figura 26E Cabeamento elétrico (fase 08)

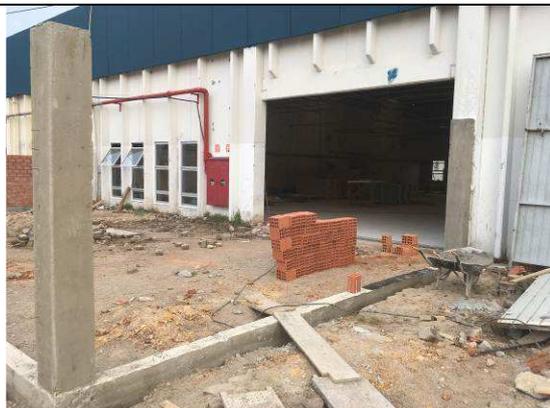
Figura 29C - vigas de baldrame - muro - lounge externo

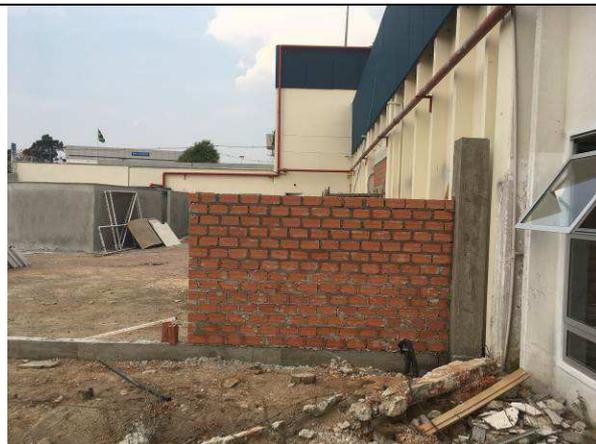
Figura 30C - alvenaria de vedação - muro - lounge externo

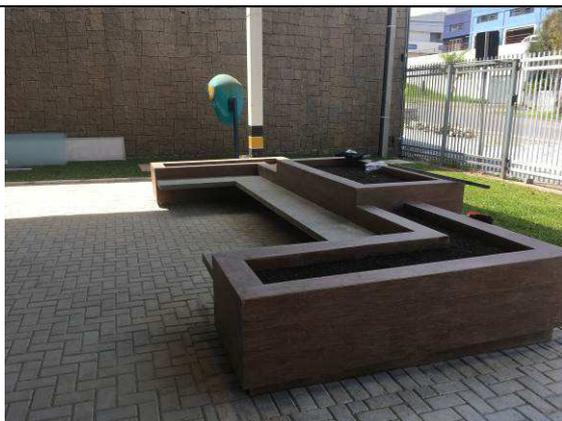
Figura 31C - floreiras de alvenaria/concreto - acesso principal

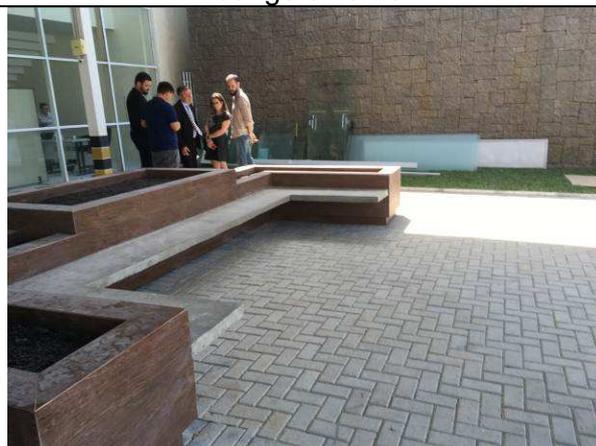
Figura 32C - floreiras de alvenaria/concreto - jardim do acesso principal ao FT

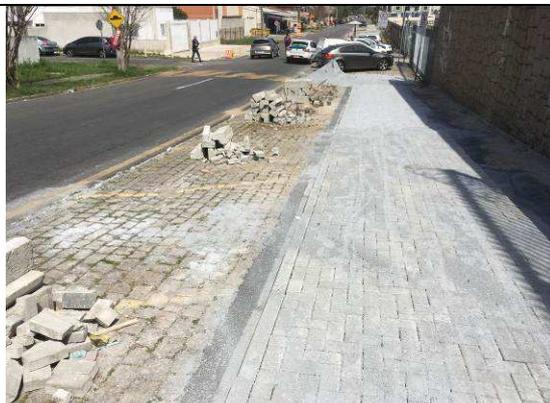
Figura 33C - paver - passeio público - Rua das Nações Unidas

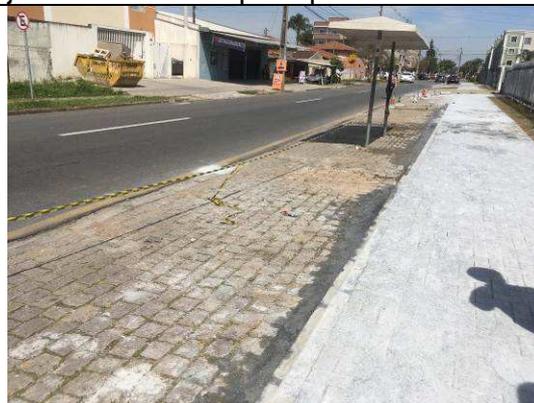
Figura 34C - paver - passeio público - Rua das Nações Unidas

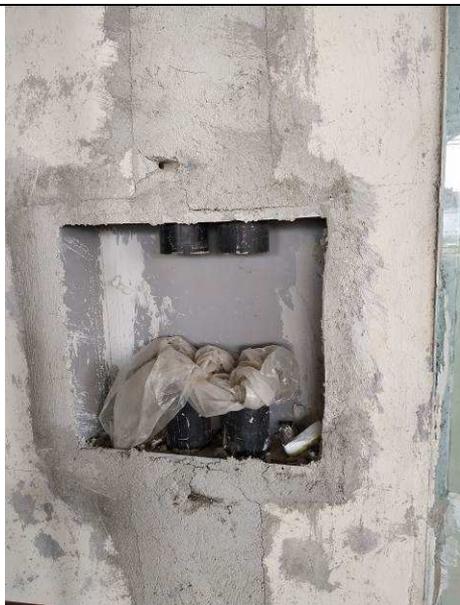
Figura 27E - Caixa de passagem (transição área externa)

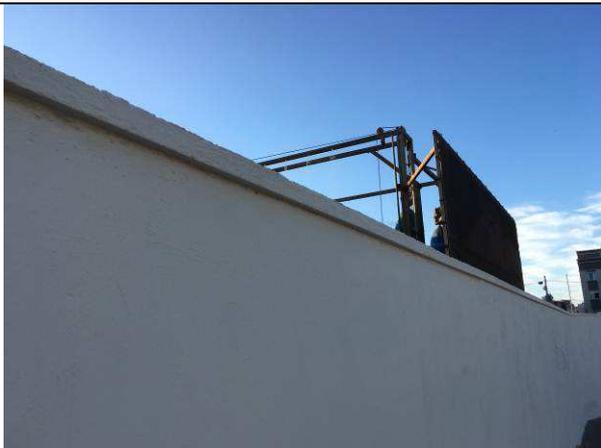
Figura 35C - requadro/pingadeiras - muro lateral esquerda

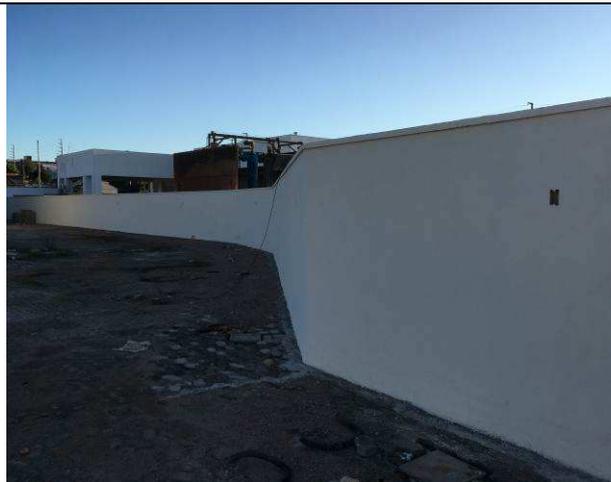
Figura 36C - pintura muro lateral esquerda

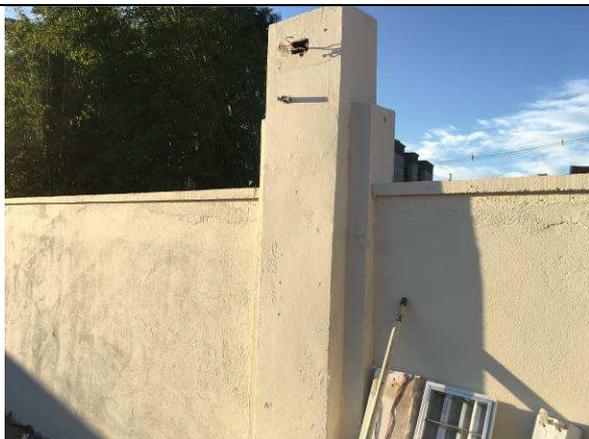
Figura 37C - requadro superior/pingadeiras - muro fundos divisa

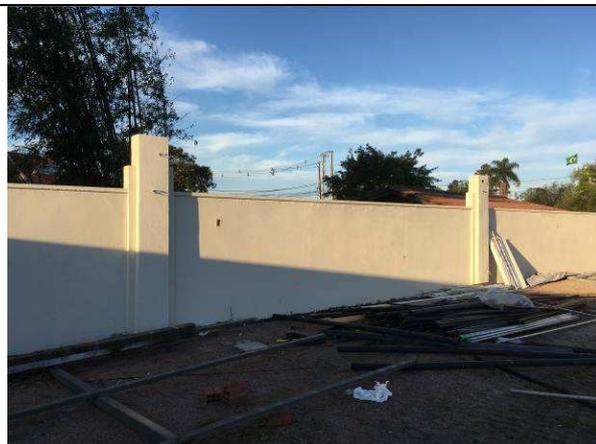
Figura 38C - pintura - muro fundos divisa

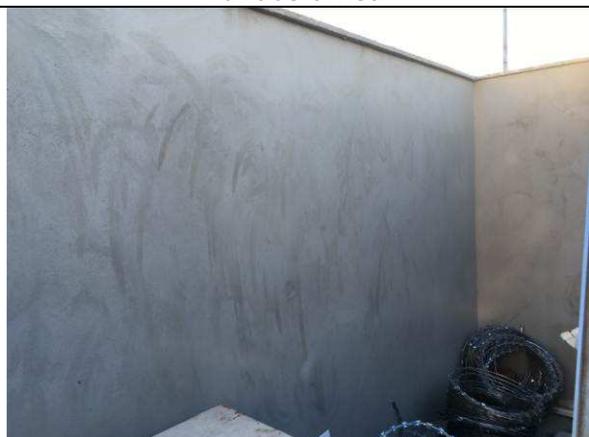
Figura 39C - massa única - muro que delimita área de serviço

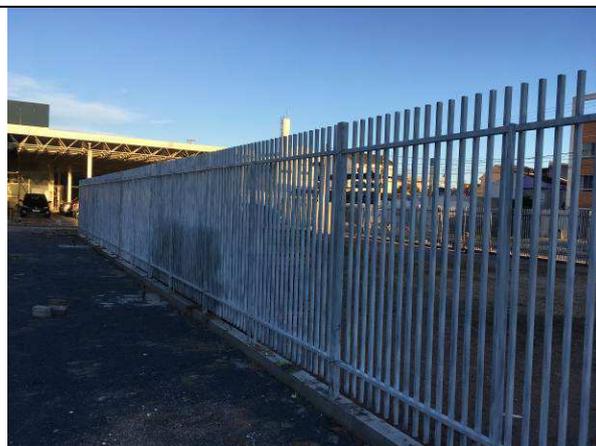
Figura 40C - gradil metalon - estacionamento interno

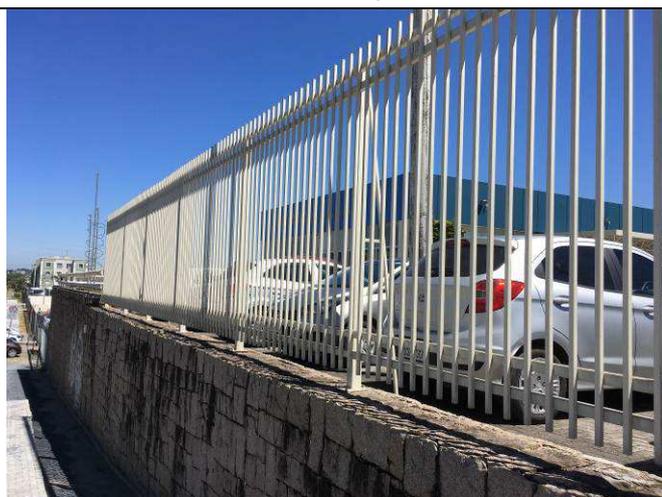
Figura 41C - pintura gradil - Rua das Nações Unidas

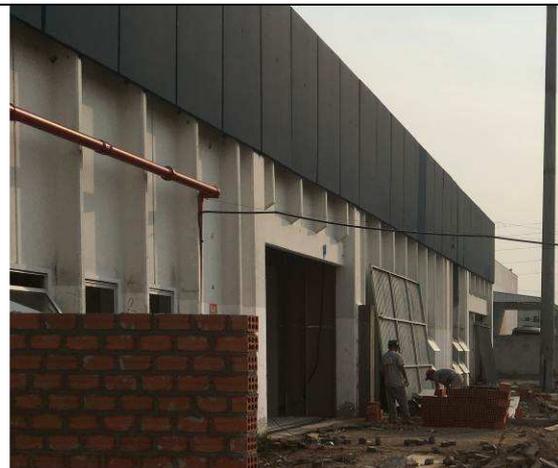
Figura 42C - pintura fachada fundos

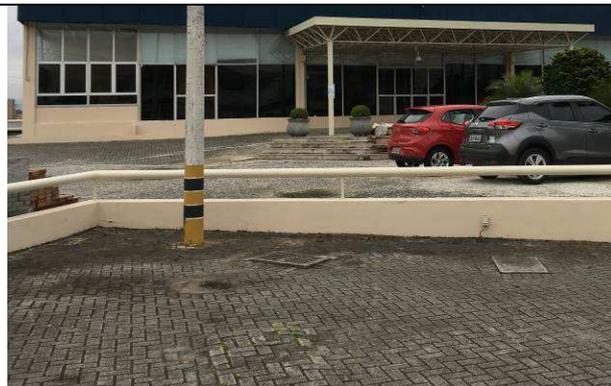
Figura 43C - pintura guarda corpos -
estacionamento 1ª VT
