**RELATÓRIO – 8ª MEDIÇÃO**

**OBRA: EXECUÇÃO DE OBRA DE CONSTRUÇÃO DO IMÓVEL PARA A VARA DO TRABALHO DE DOIS VIZINHOS**

**CONTRATADA: CONSTRUTORA DINÂMICA LTDA**

TP 03/2018 - Contrato 81/2018 Empenho Inicial - 2018NE0002966	Relatório - 8ª Medição [KLS/CHS] Obra Nº 61 NAO	Página 1 de 26
--	--	----------------

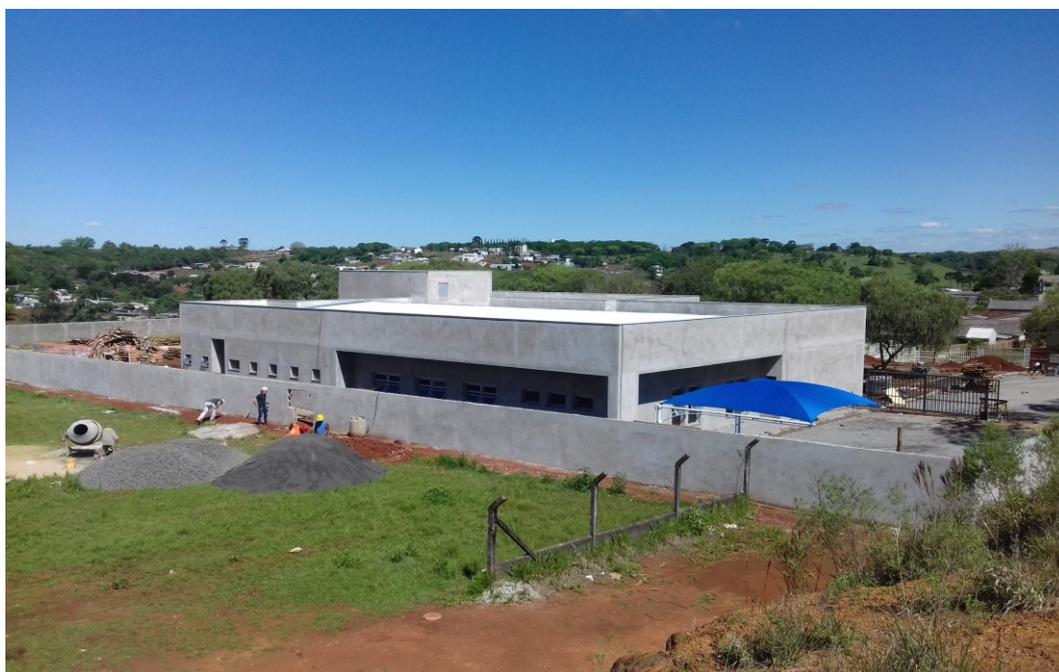
Figura 1 – Fórum - Vista externa geral.

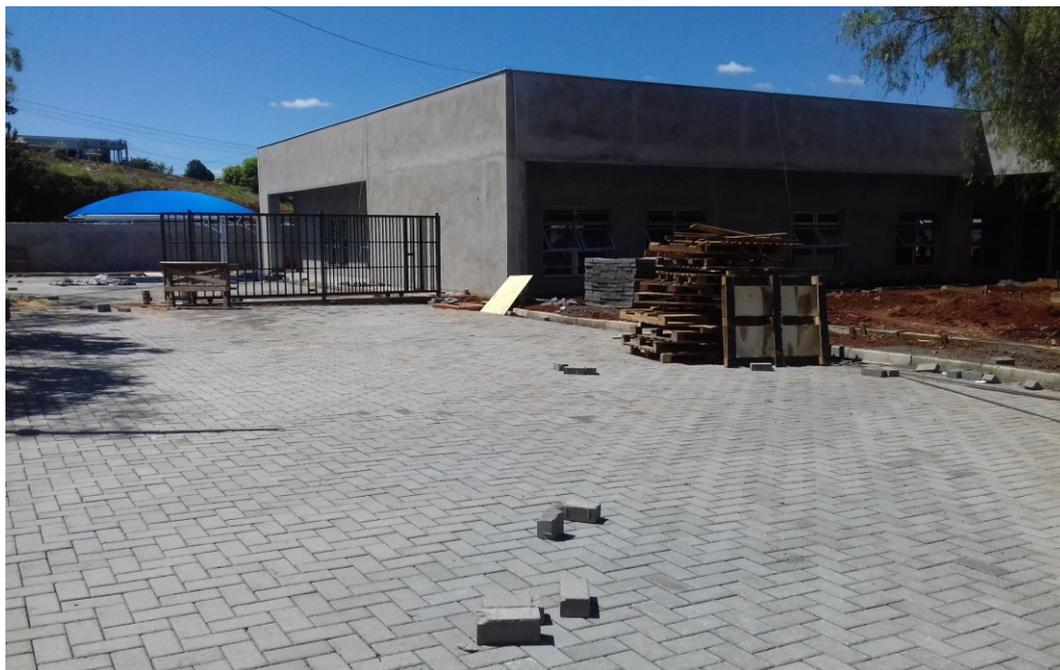
Figura 2 – Fórum - Vista externa frontal.

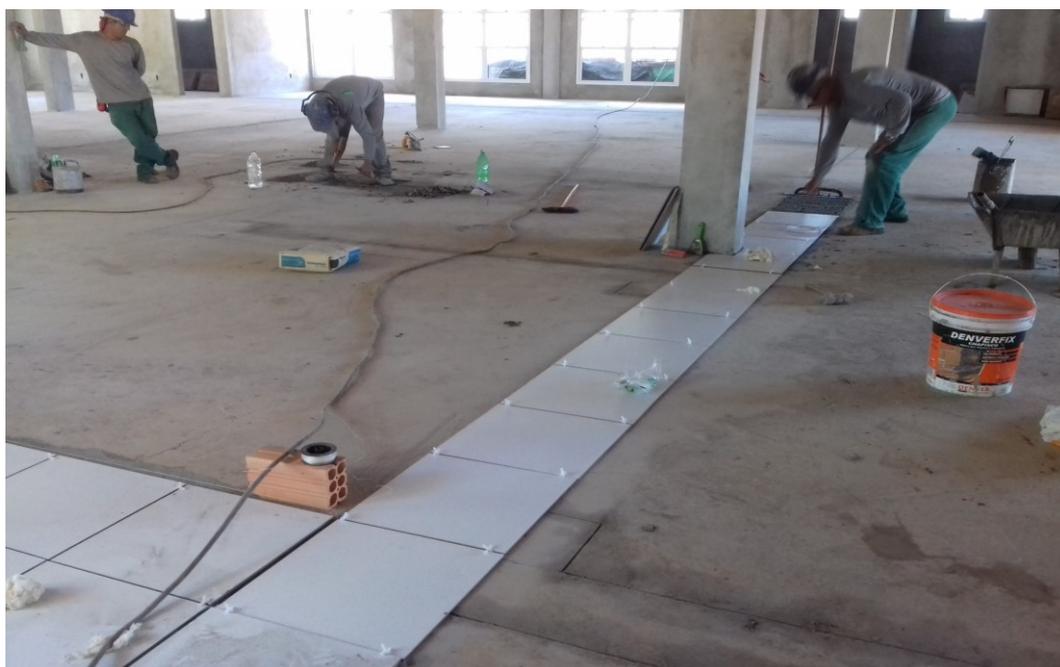
Figura 3 – Fórum - Vista interna.
