RELATÓRIO FOTOGRÁFICO – 8ª MEDIÇÃO

OBRA: **EXECUÇÃO DE OBRA DE CONSTRUÇÃO DO IMÓVEL PARA A VARA DO TRABALHO DE DOIS VIZINHOS**

CONTRATADA: **CONSTRUTORA DINÂMICA LTDA**

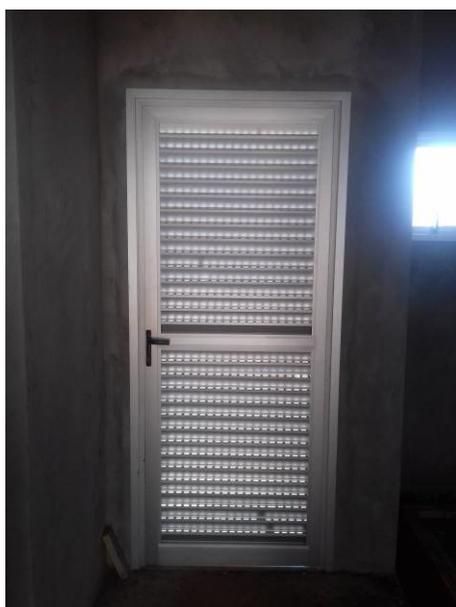
Figura 01C: Porta de alumínio 90x210cm - Saída dos fundos

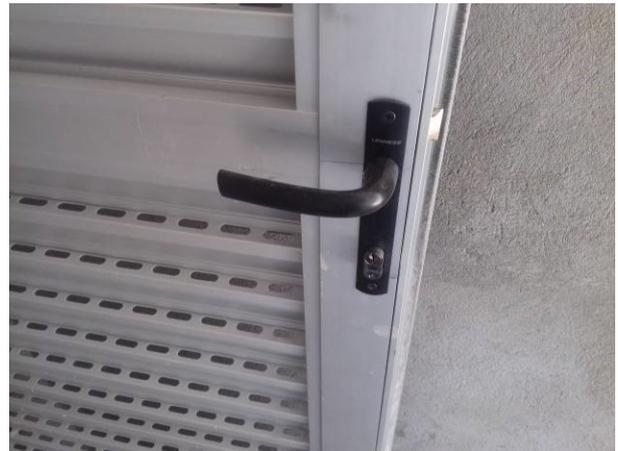
Figura 04C: Detalhe da veneziana vazada e da maçaneta

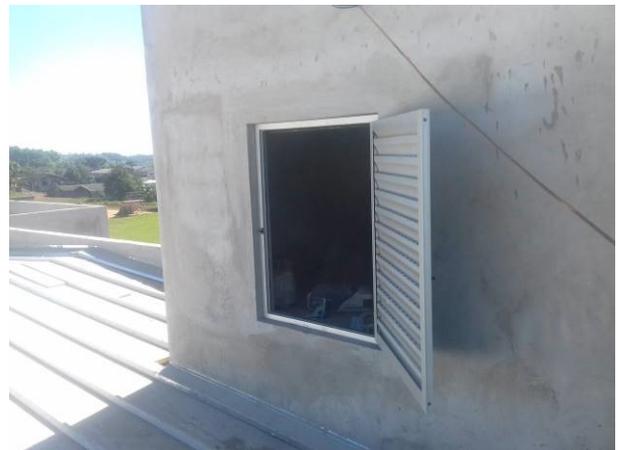
Figura 06C: Porta de alumínio 80x105cm, instalada no reservatório

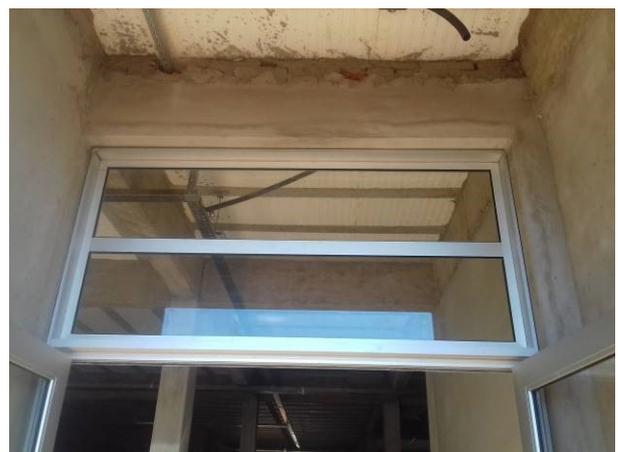
Figura 08C: Bandeiras fixas superiores - saída "Hall público externo 3"

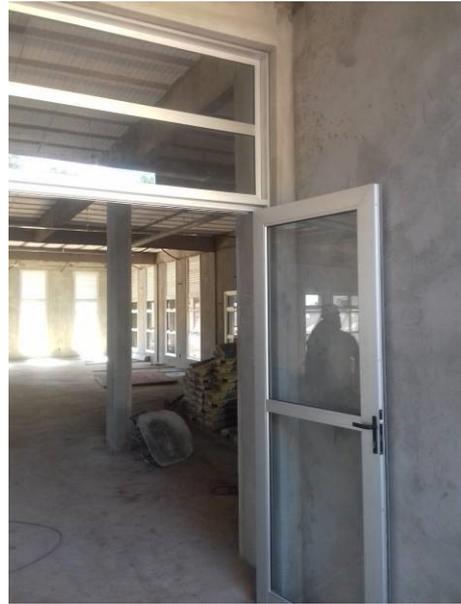
Figura 10C: Porta dupla de alumínio e vidro temperado, tamanho 180x210 mais bandeiras fixas superiores e laterais - saída "Hall público externo 2" - no detalhe uma das folhas e bandeiras superiores

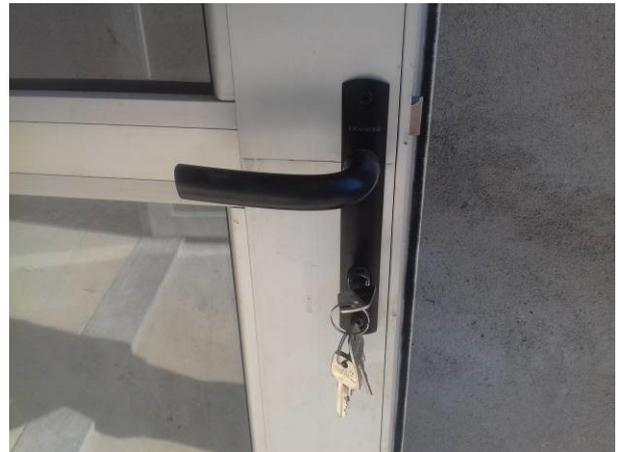
Figura 12C: Detalhe de maçaneta de porta de alumínio com vidro temperado de 8mm (Hall público externo 2 e 3)

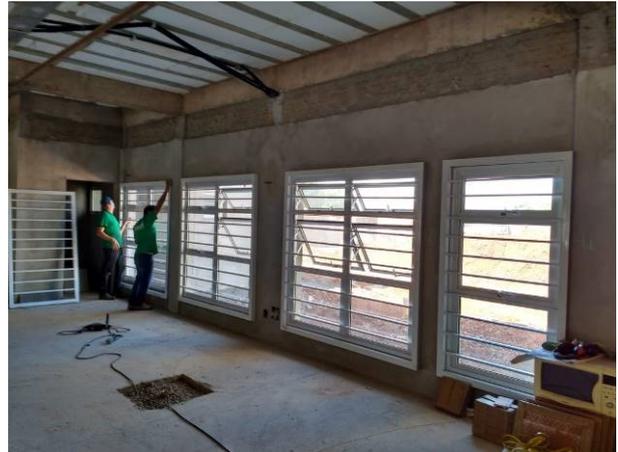
Figura 14C: Gradis de proteção das janelas de 180x180cm - Sala de audiência 2 e conciliação 2)

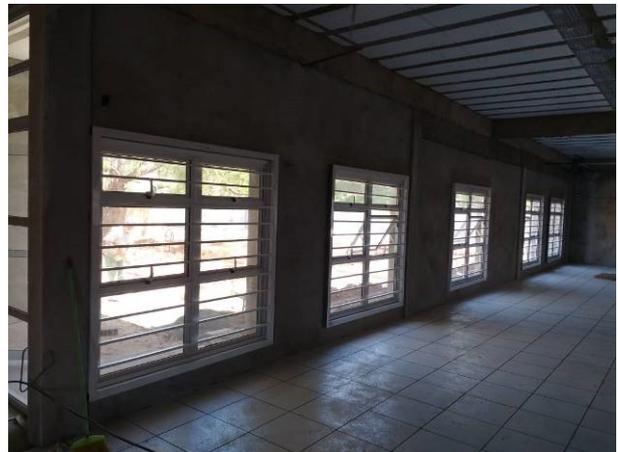
Figura 16C: Gradis de proteção das janelas de 180x180cm - Sala de conciliação 1 e sala de testemunhas)

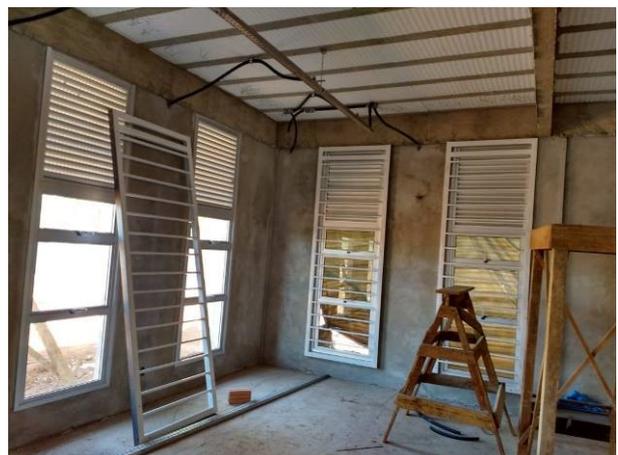
Figura 18C: Gradis de proteção das janelas de 90x175cm - Sala múltiplo uso)

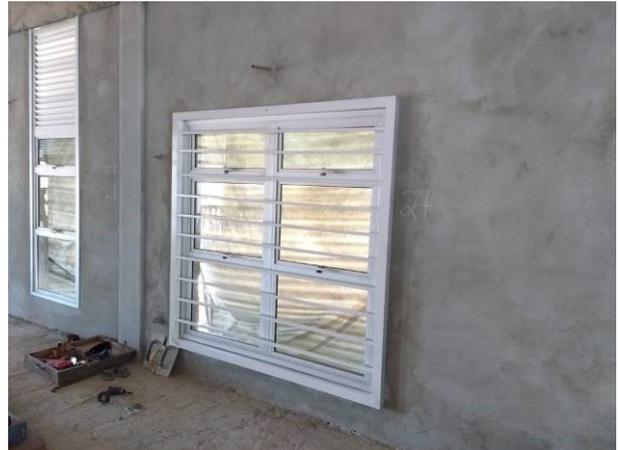
Figura 20C: Gradil de proteção da janela de 180x180cm - Sala de perícia)

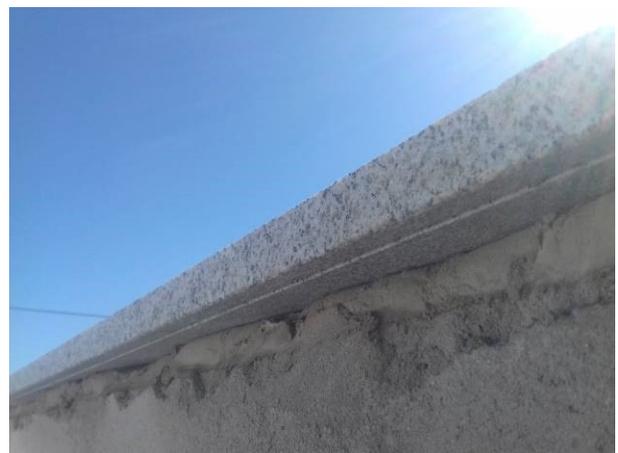
Figura 23C: Capeamento de platibanda - detalhe da pingadeira

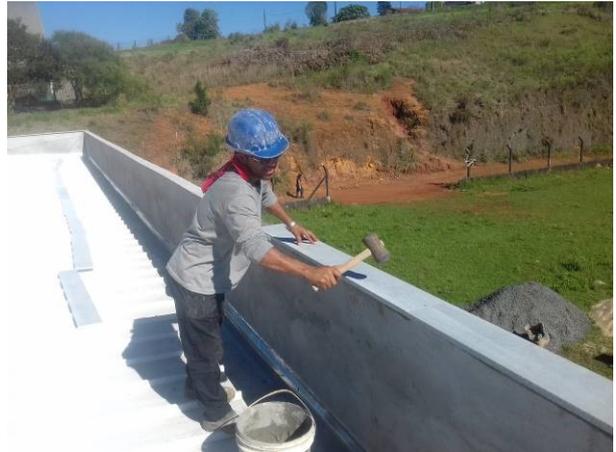
Figura 25C: Copeamento de platibanda - fundos

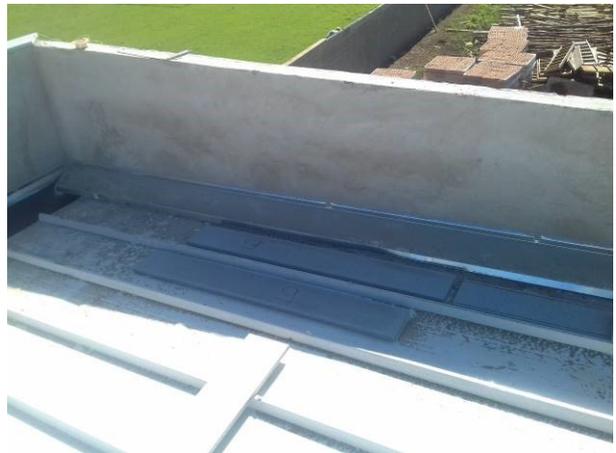
Figura 27C: Rufo longitudinal, instalado junto ao oitão da direita

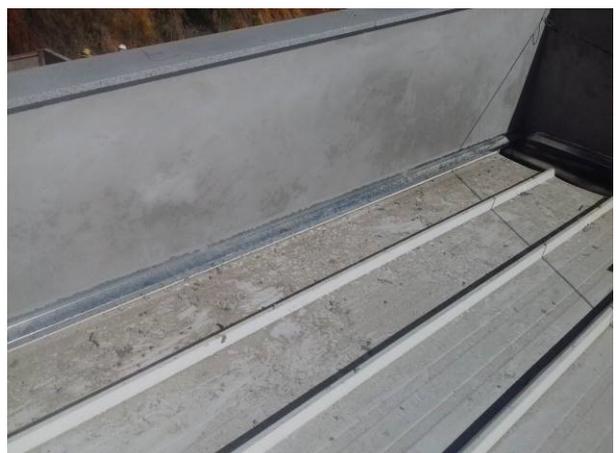
Figura 29C: Rufo longitudinal, instalado junto ao oitão da esquerda

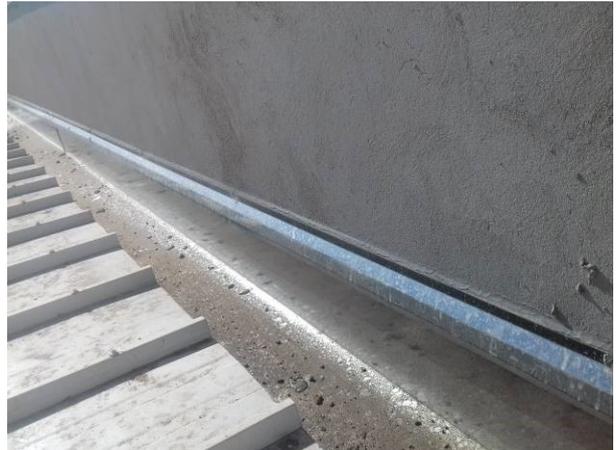
Figura 31C: Rufo transversal, instalado junto ao volume do reservatório

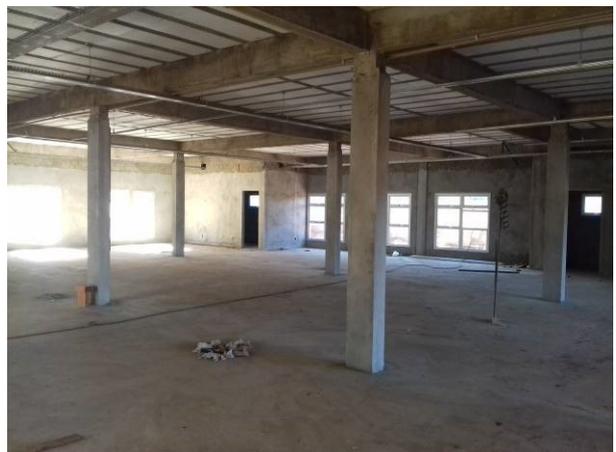
Figura 34C: Requadro de pilares da secretaria e conciliação 2

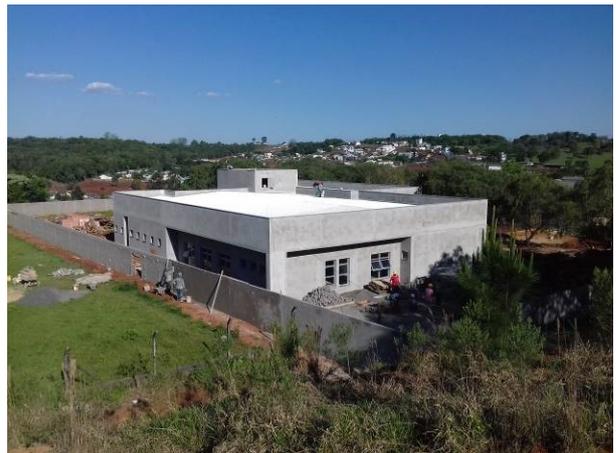
Figura 37C: Rebôco da lateral esquerda e fundos

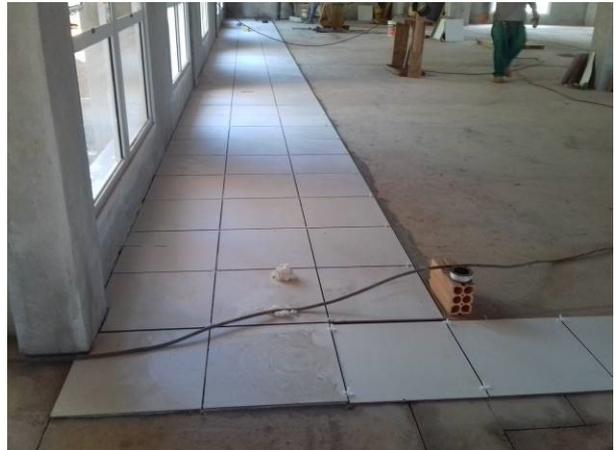
Figura 39C: Início da instalação do piso cerâmico na região da sala de audiência 1, testemunhas e conciliação 1

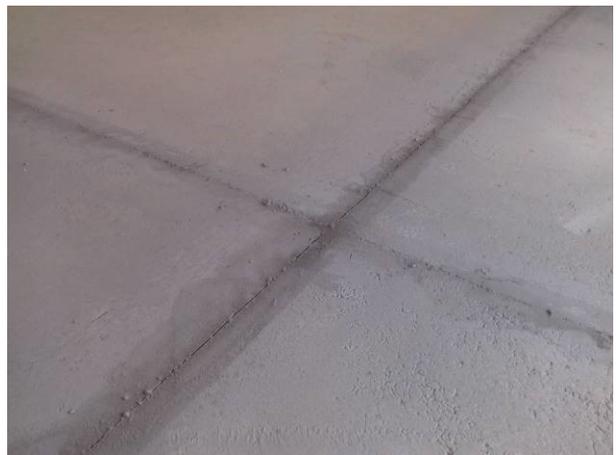
Figura 41C: Detalhe da junta de dilatação executada no contrapiso - 7m x 7m

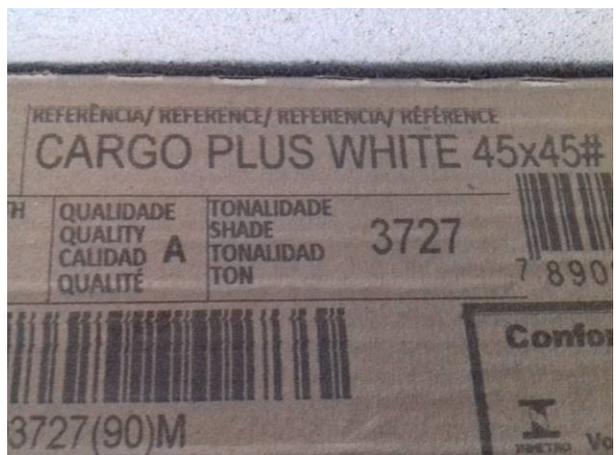
Figura 43C: Detalhe piso cerâmico que está sendo instalado na obra

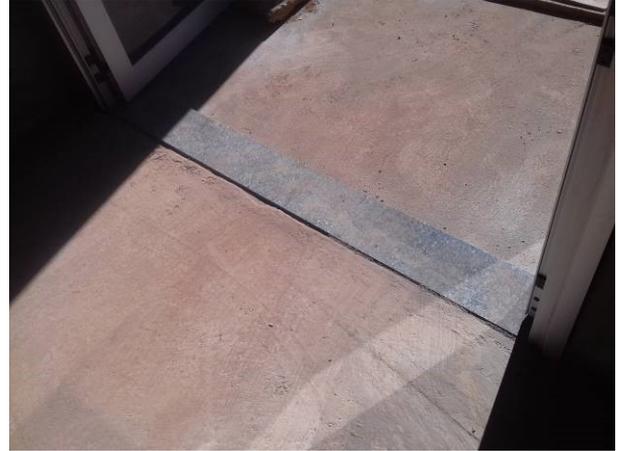
Figura 45C: Soleira em granito cinza andorinha, instalada sob a porta "Hall público 3" - lateral direita

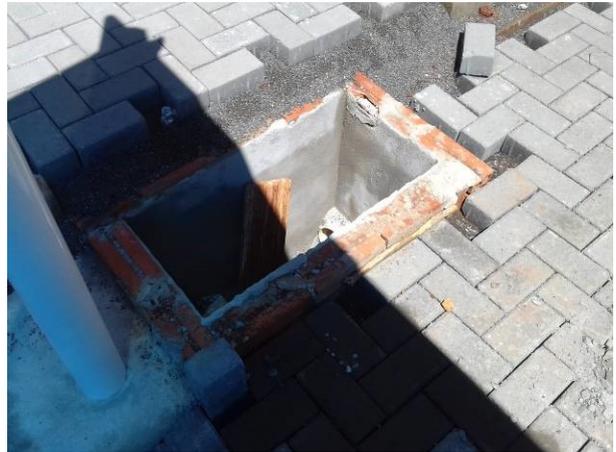
Figura 48C: Boca-de-lobo, executada no estacionamento privativo

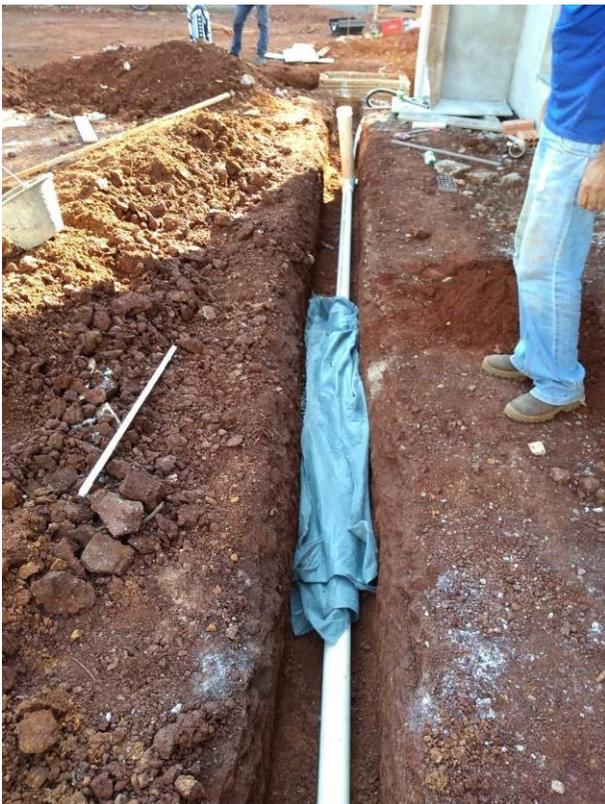
Figura 49C: Execução do sistema de descarga, na drenagem dos aparelhos de ar condicionado

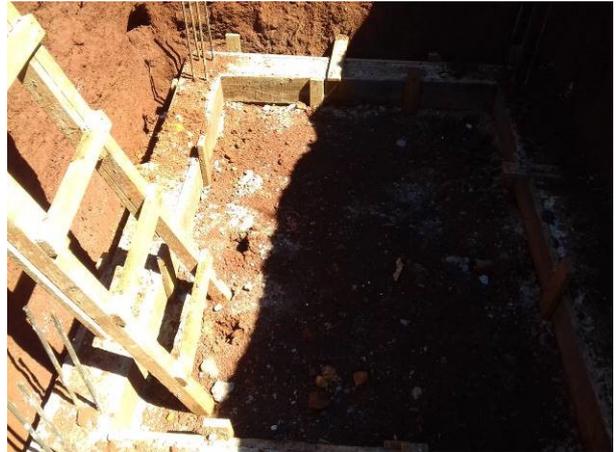
Figura 53C: Base e vigas de fundação do sumidouro

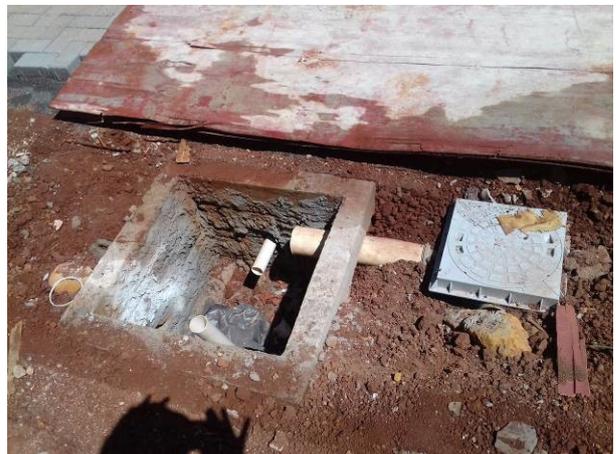
Figura 55C: Caixa de inspeção de esgoto e caixa de gordura - copa dos terceirizados

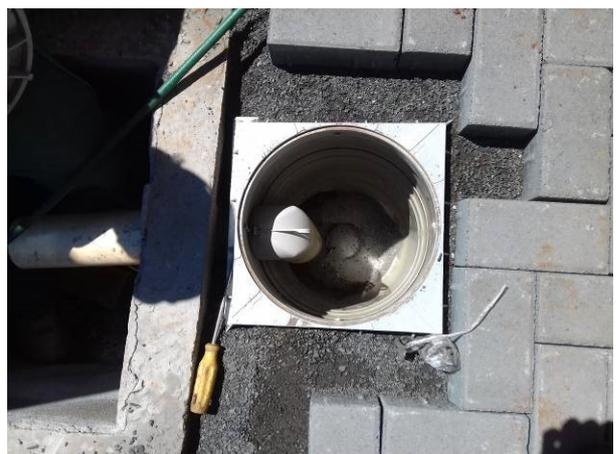
Figura 57C: Caixa de gordura - Copa da secretaria

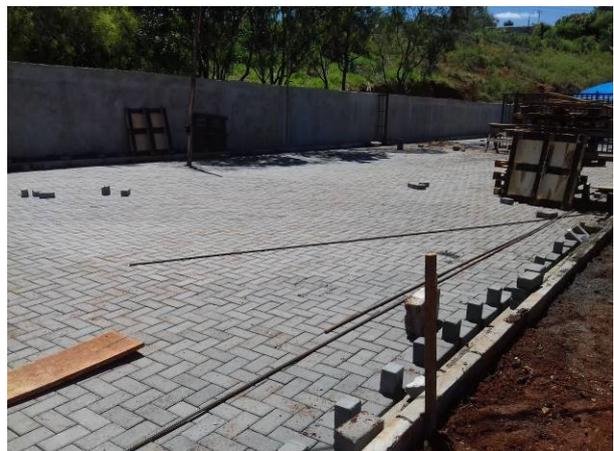
Figura 63C: Paver, já instalado no estacionamento público

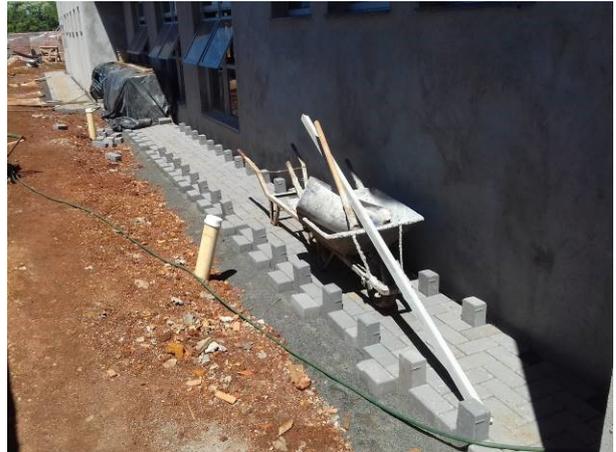
Figura 65C: Calçada sendo executada na parte dos fundos do imóvel

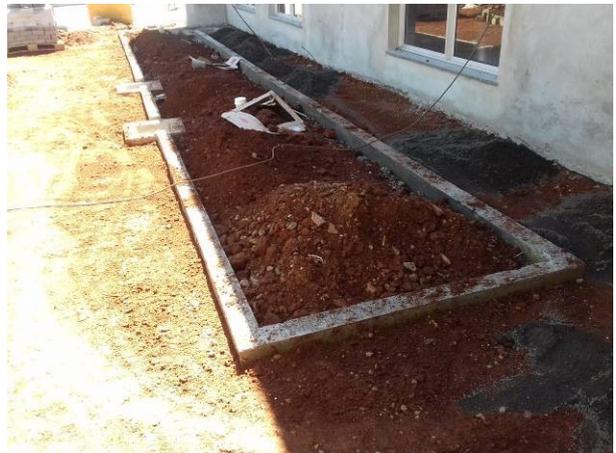
Figura 67C: Guia de travamento da calçada, já executada na parte frontal do imóvel - defronte à sala de audiência 1

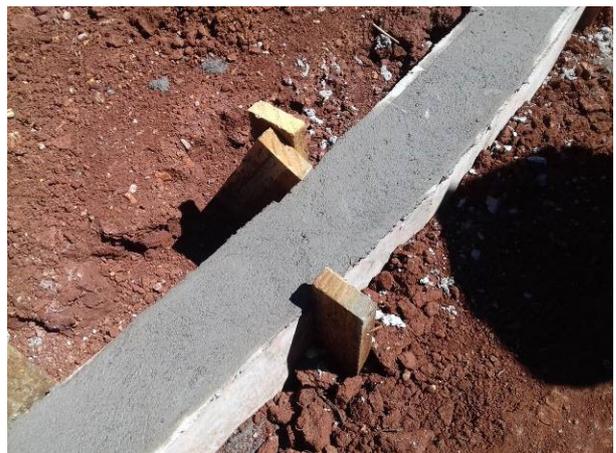
Figura 69C: Guia de travamento da calçada, recém-concretada

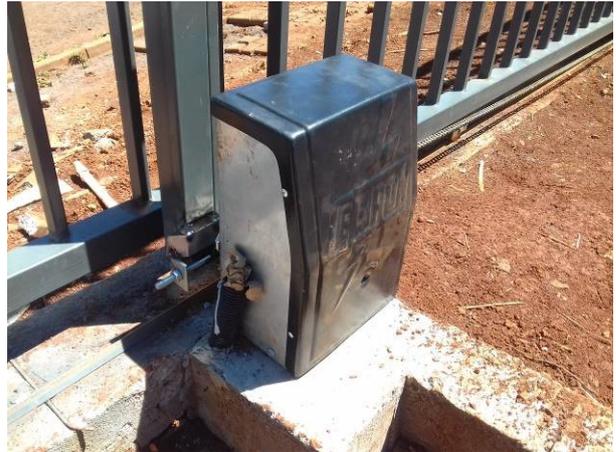
Figura 71C: Detalhe do motor do portão da figura 70C

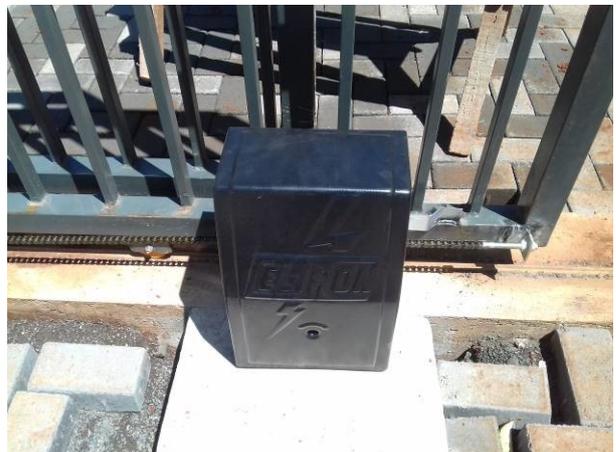
Figura 73C: Detalhe do motor do portão da figura 72C

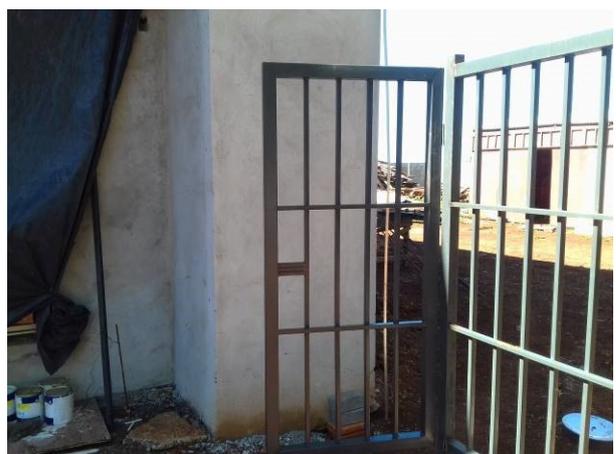
Figura 75C: Portão de acesso ao pátio (lateral direita)

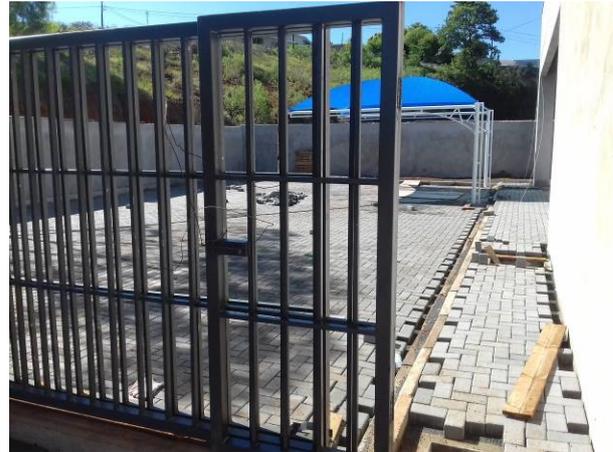
Figura 77C: Portão de acesso de pedestre ao estacionamento privado

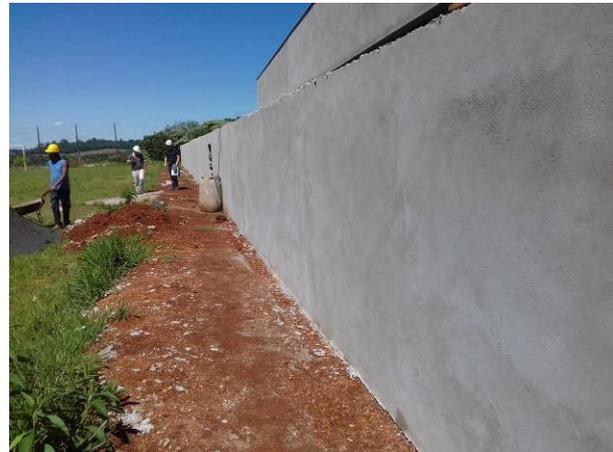
Figura 79C: Rebôco externo do muro dos fundos

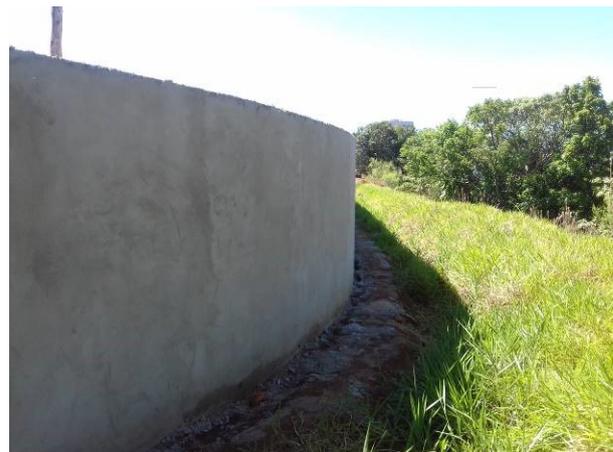
Figura 80C: Rebôco externo do muro - parte curva

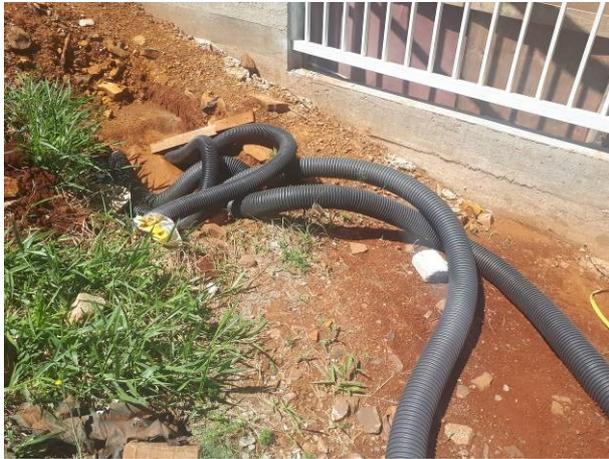
Figura 01E: Infraestrutura para ramais alimentadores entrada de energia e Telecomunicações

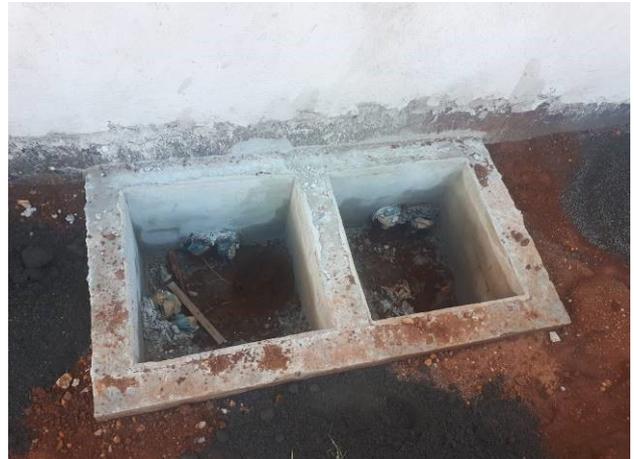
Figura 02E: Infraestrutura para ramais alimentadores entrada de energia e Telecomunicações

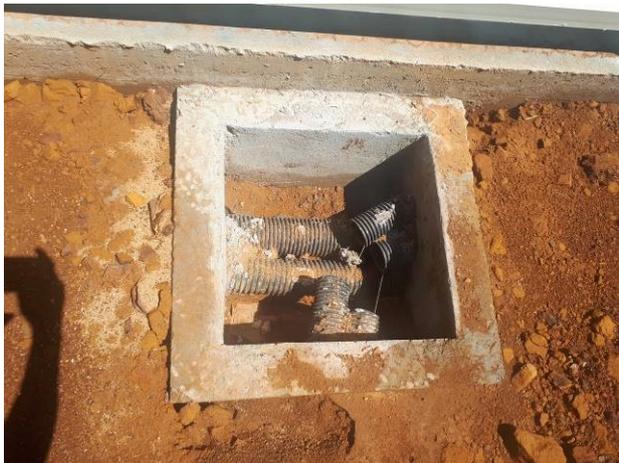
Figura 03E: Infraestrutura para ramais alimentadores entrada de energia e Telecomunicações

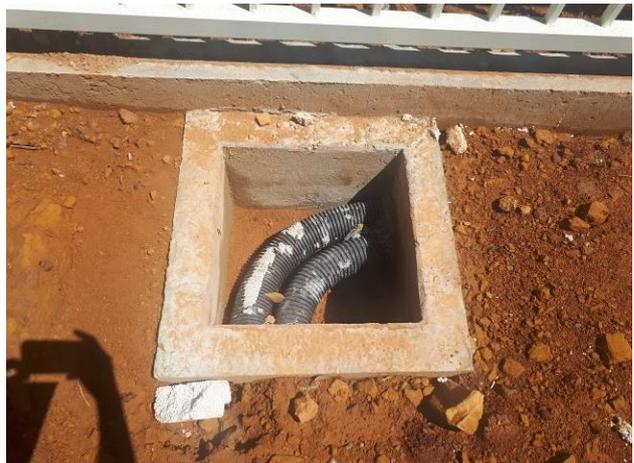
Figura 04E: Infraestrutura para ramais alimentadores entrada de energia e Telecomunicações

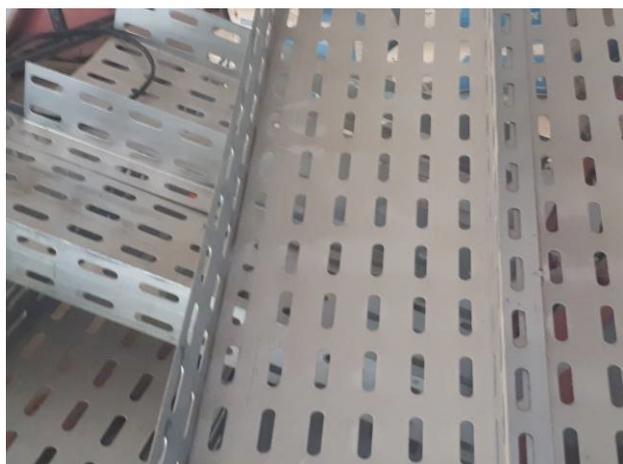
Figura 11E: eletrocalhas e perfilados

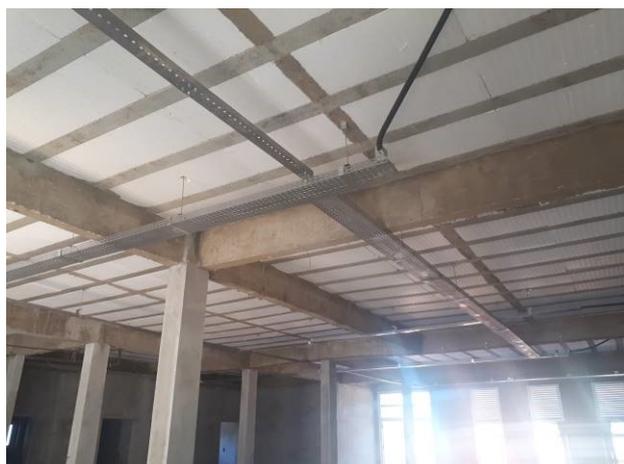
Figura 12E: eletrocalhas e perfilados

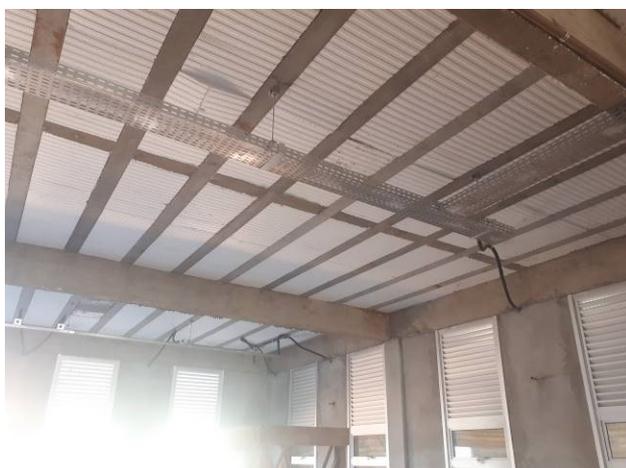
Figura 13E: eletrocalhas e perfilados

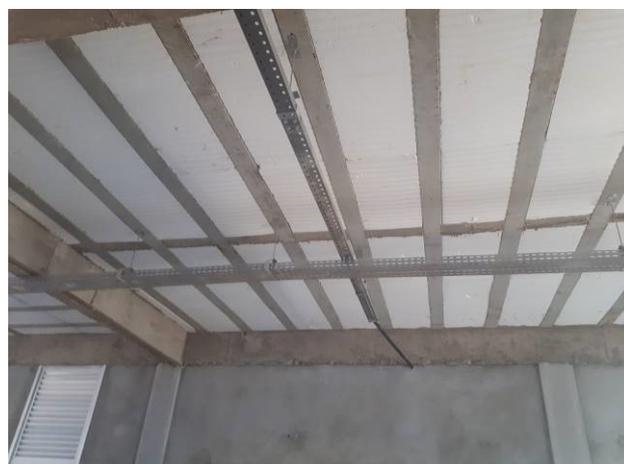
Figura 14E: eletrocalhas e perfilados

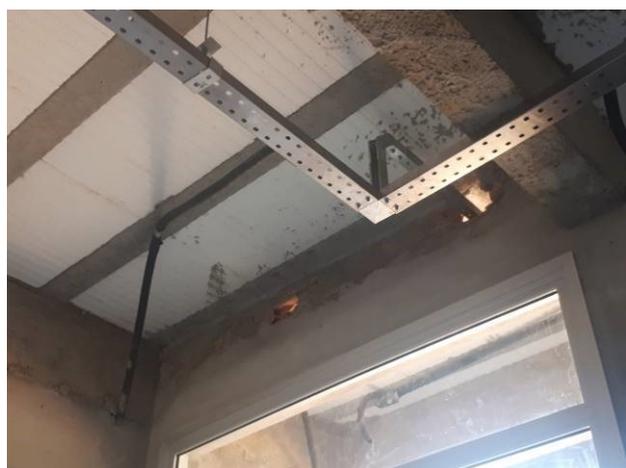
Figura 15E: eletrocalhas e perfilados

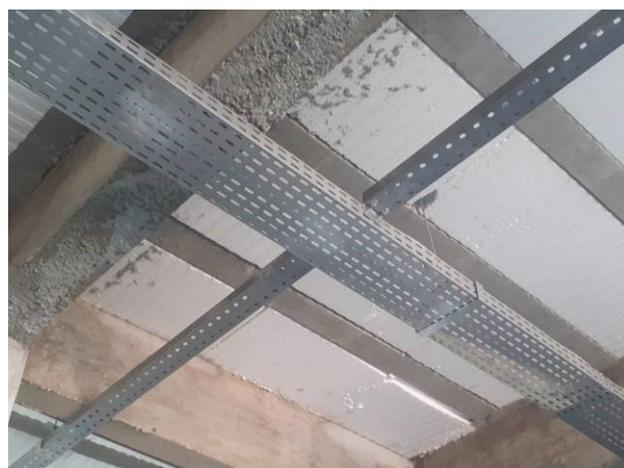
Figura 16E: eletrocalhas e perfilados

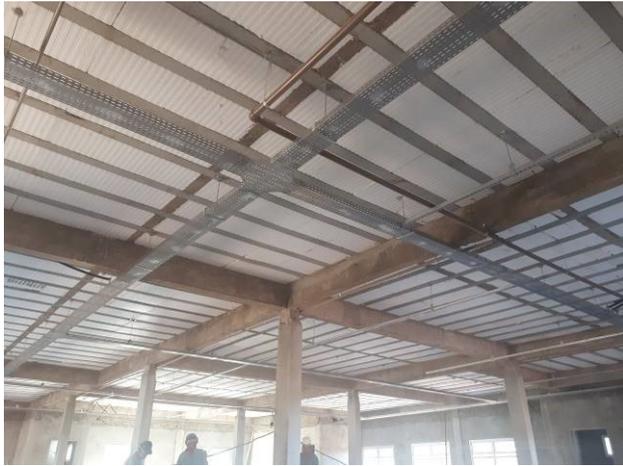
Figura 17E: eletrocalhas e perfilados

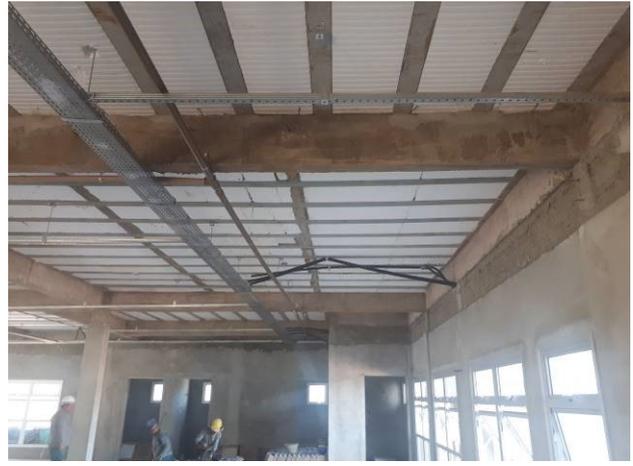
Figura 18E: eletrocalhas, perfilados, eletrodutos derivação para descida nas paredes

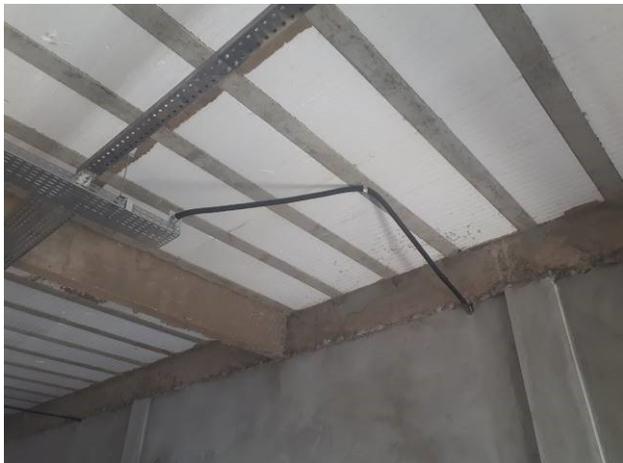
Figura 19E: eletrocalhas, perfilados, eletrodutos derivação para descida nas paredes

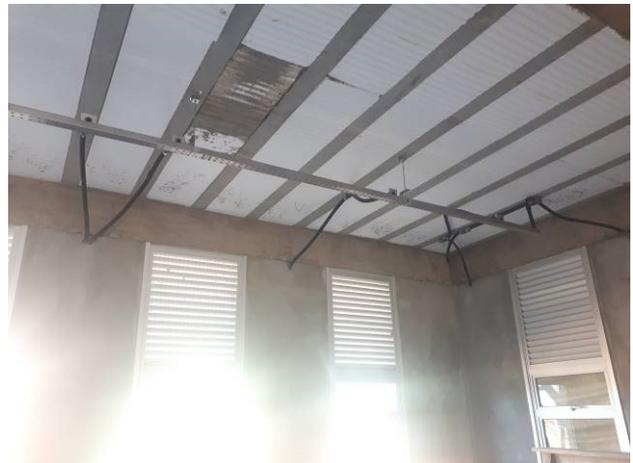
Figura 20E: eletrocalhas, perfilados, eletrodutos derivação para descida nas paredes

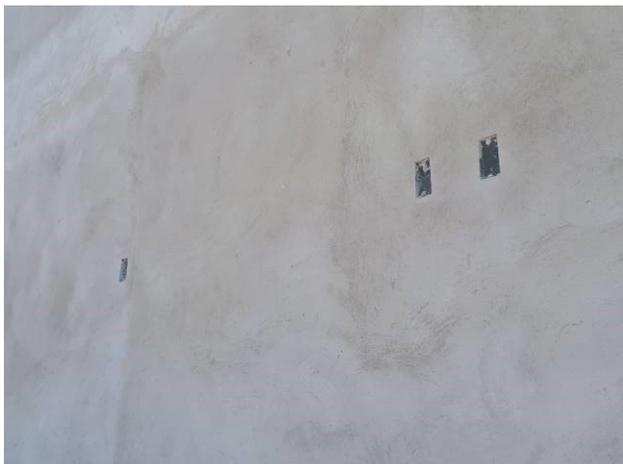
Figura 21E: Eletrodutos e caixas de 2x4 embutidas em alvenaria

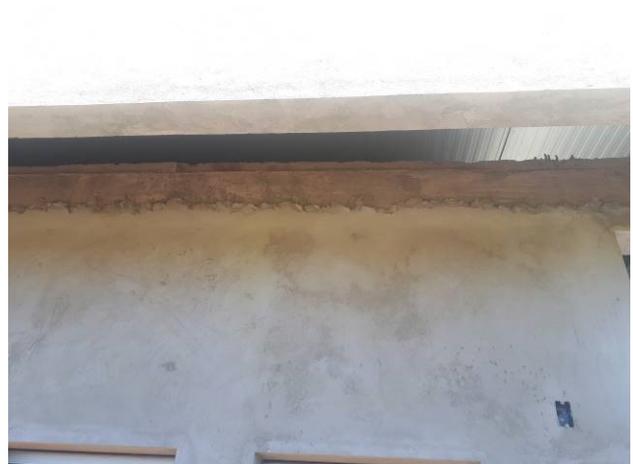
Figura 22E: Eletrodutos e caixas de 2x4 embutidas em alvenaria

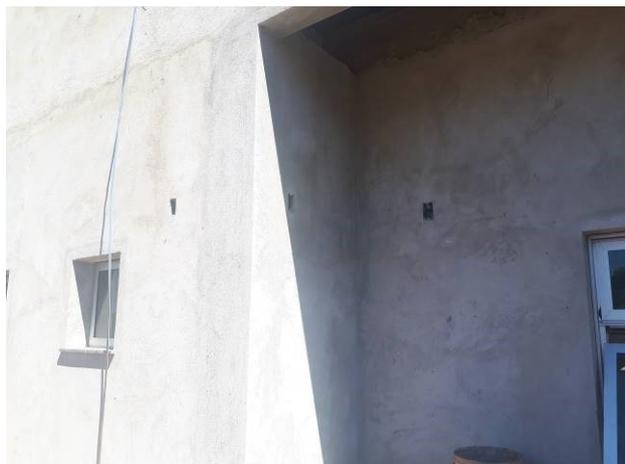
Figura 23E: Eletrodutos e caixas de 2x4 embutidas em alvenaria

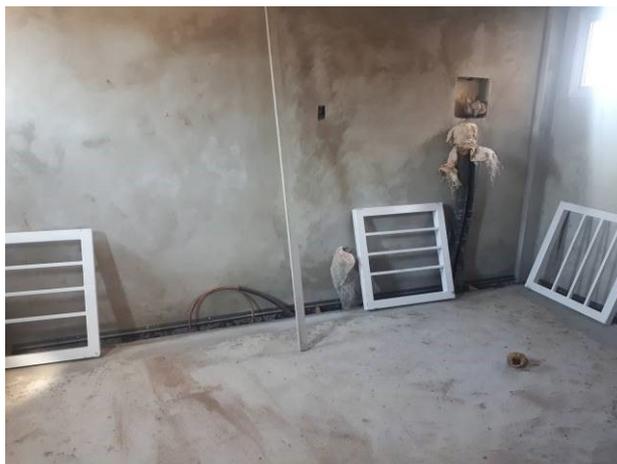
Figura 24E: Eletrodutos e caixas de 2x4 embutidas em alvenaria

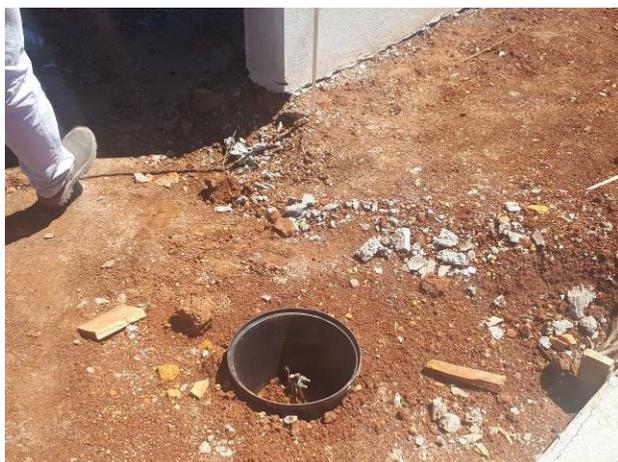
Figura 25E: Malha de aterramento, haste, caixa de inspeção

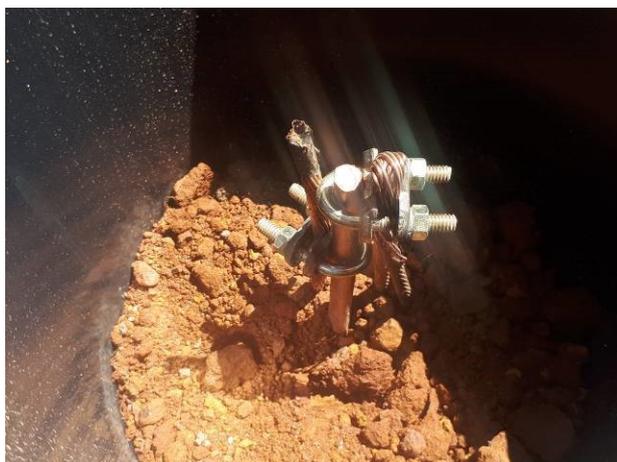
Figura 26E: Malha de aterramento, haste, caixa de inspeção

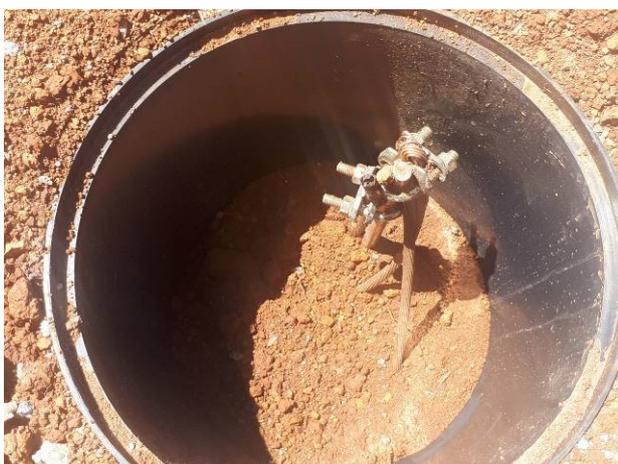
Figura 27E: Malha de aterramento, haste, caixa de inspeção

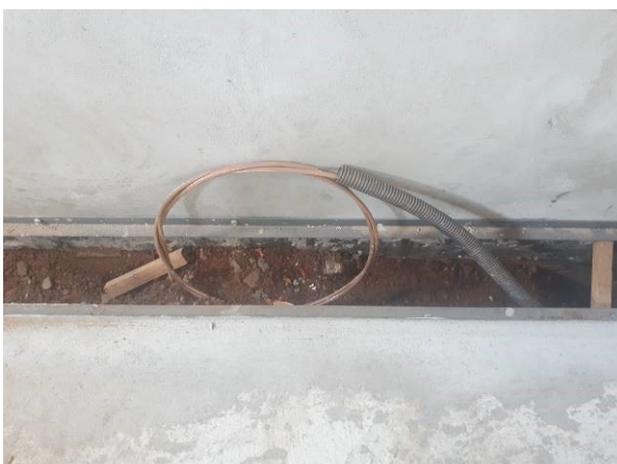
Figura 28E: Malha de aterramento - chegada na sala técnica para BEP

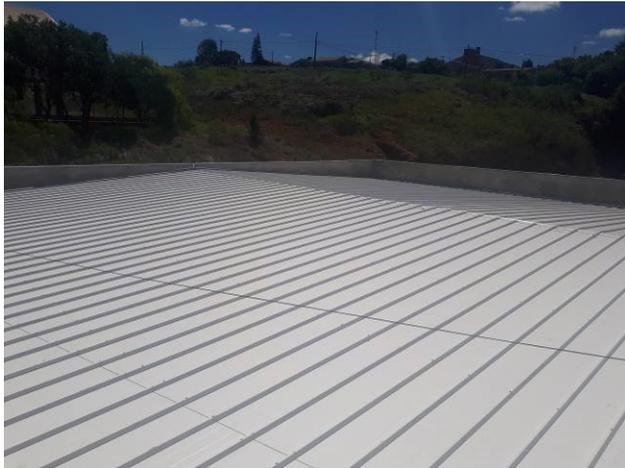
Figura 29E: Captação do SPDA por fitas em alumínio ao redor da platibanda e cruzamento das telhas

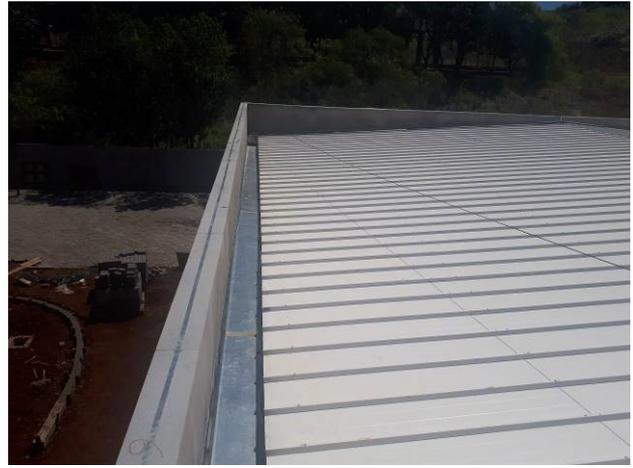
Figura 30E: Captação do SPDA por fitas em alumínio ao redor da platibanda e cruzamento das telhas

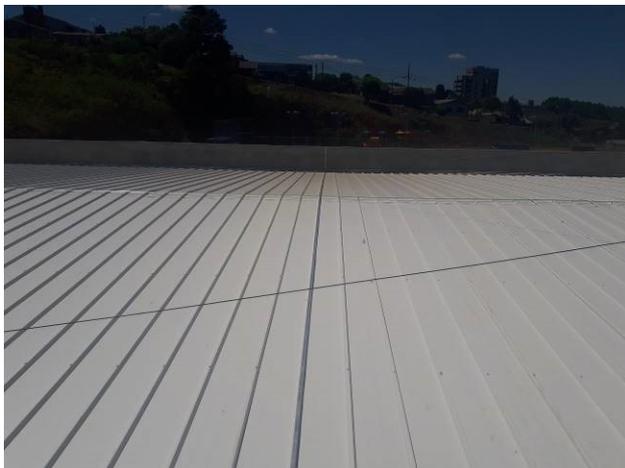
Figura 31E: Captação do SPDA por fitas em alumínio ao redor da platibanda e cruzamento das telhas

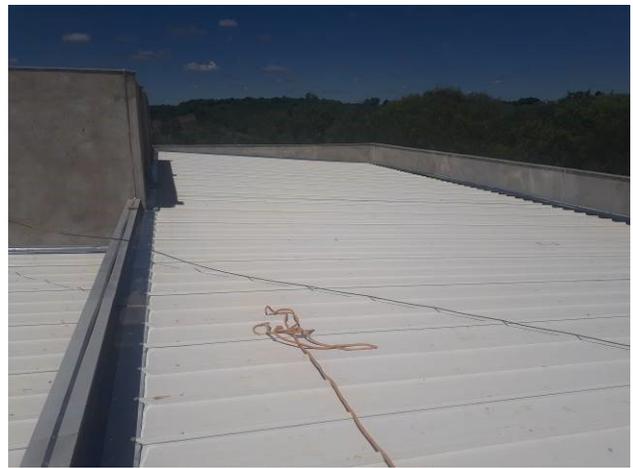
Figura 32E: Captação do SPDA por fitas em alumínio ao redor da platibanda e cruzamento das telhas

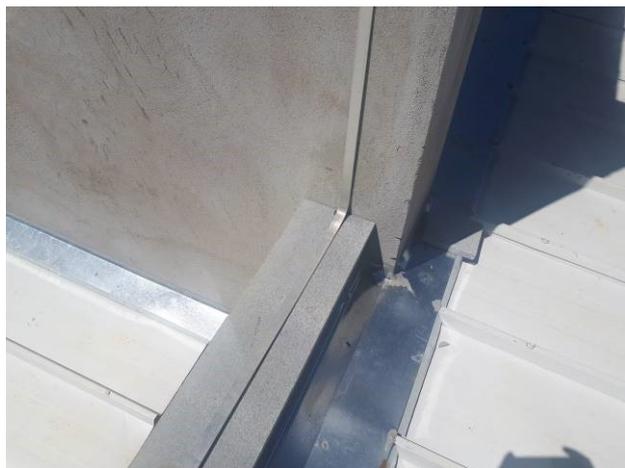
Figura 33E: Captação do SPDA por fitas em alumínio ao redor da platibanda e cruzamento das telhas

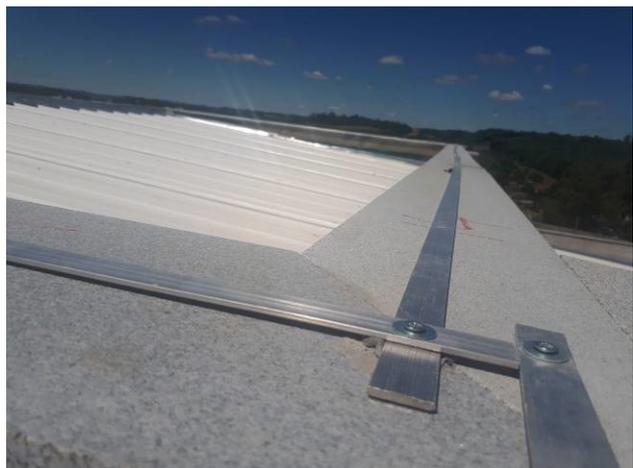
Figura 34E: Captação do SPDA por fitas em alumínio ao redor da platibanda e cruzamento das telhas
