RELATÓRIO – 4ª MEDIÇÃO

**OBRA: EXECUÇÃO DE OBRA DE ADEQUAÇÕES NO IMÓVEL DO FÓRUM
TRABALHISTA DE CASCAVEL.**

CONTRATADA: HMA CONSTRUÇÕES CIVIS LTDA.

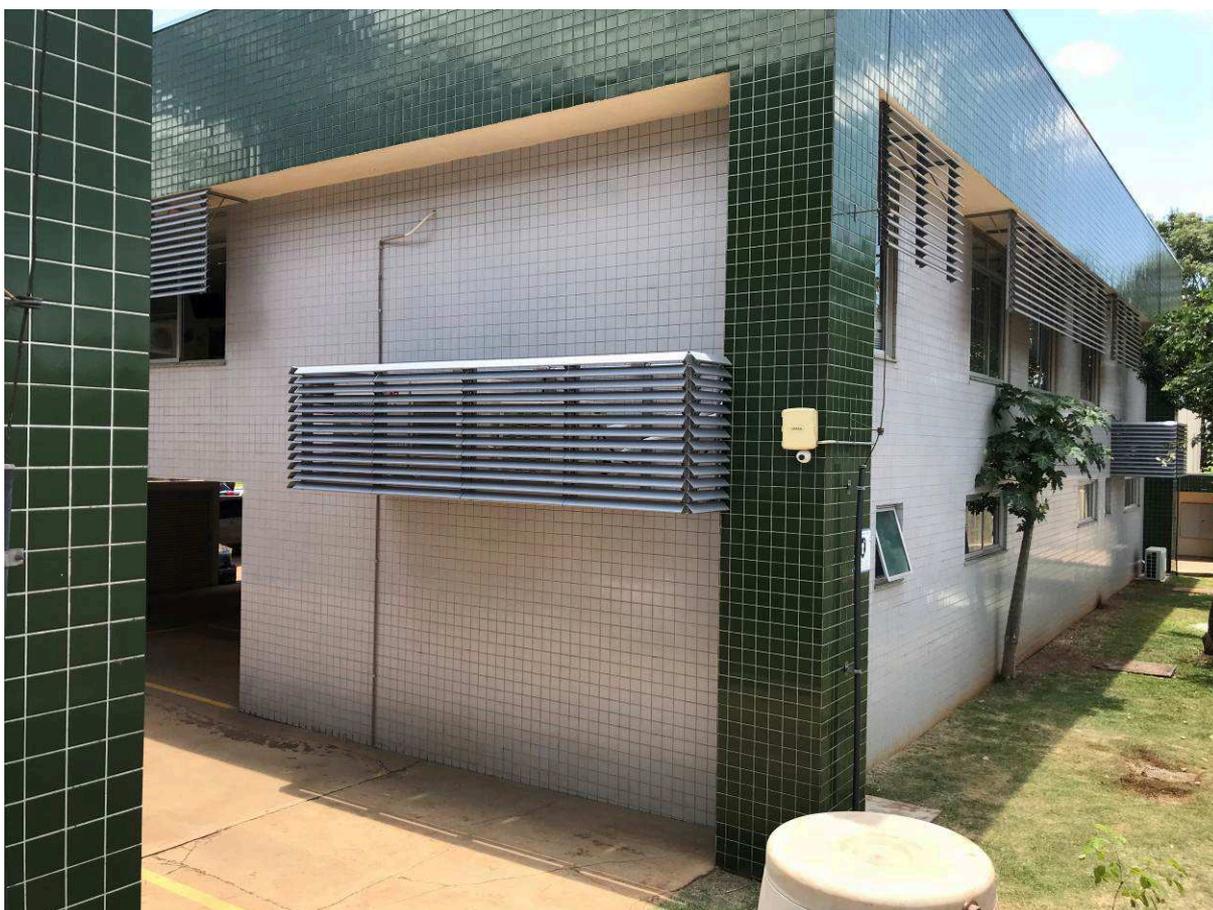
Figura 1 – Vista externa - lateral - Brises e suportes das condensadoras.

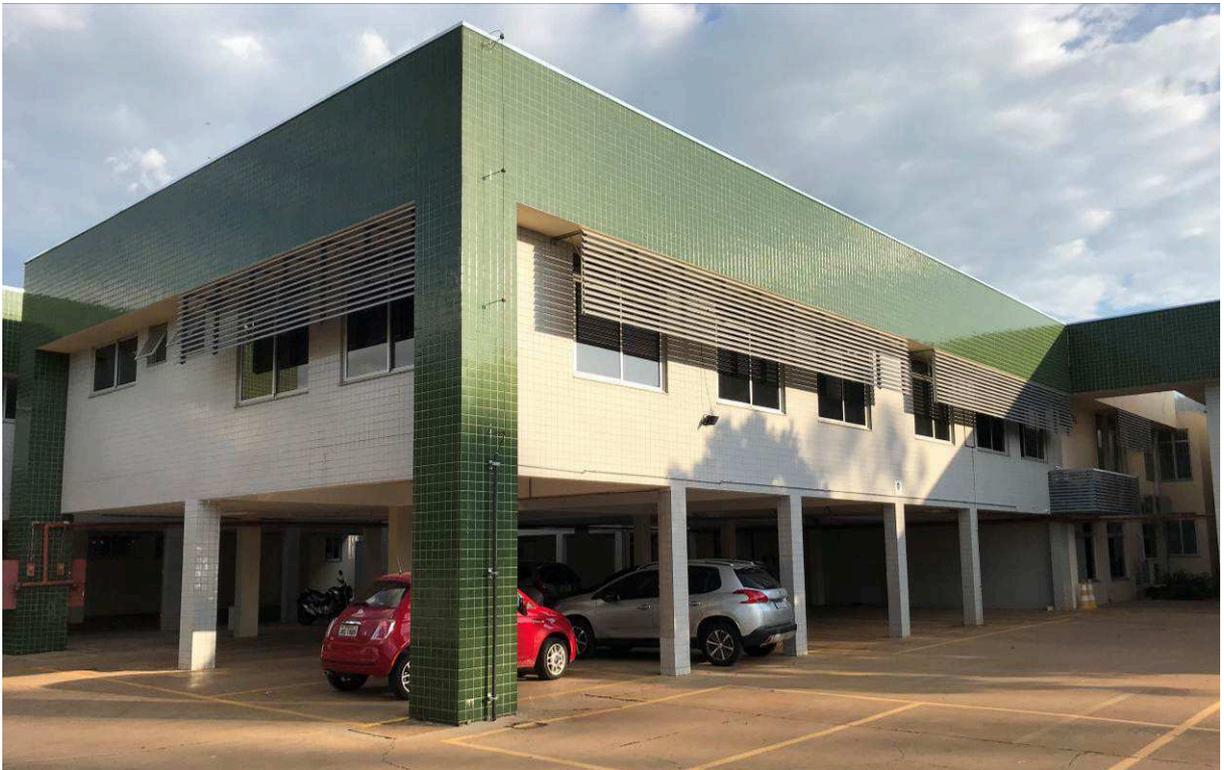
Figura 2 – Vista externa - fundos - Brises.

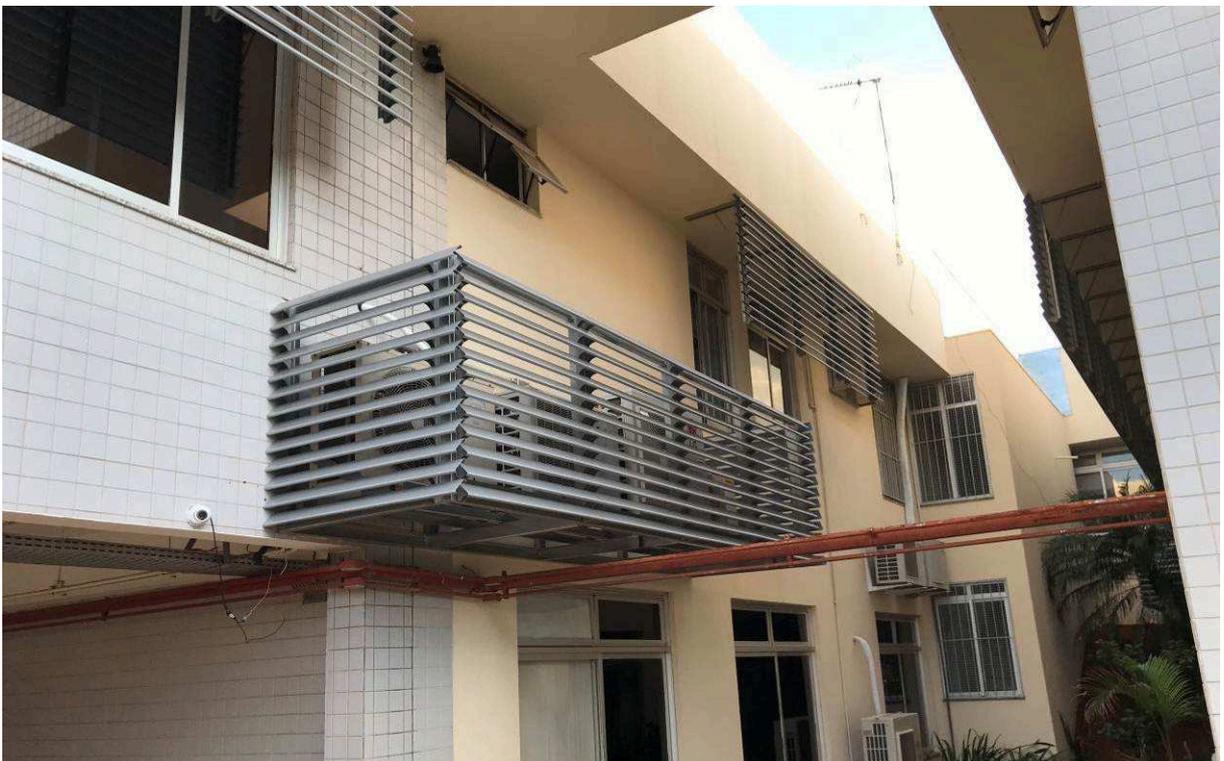
Figura 3 – Suportes de condensadoras - Vista externa.

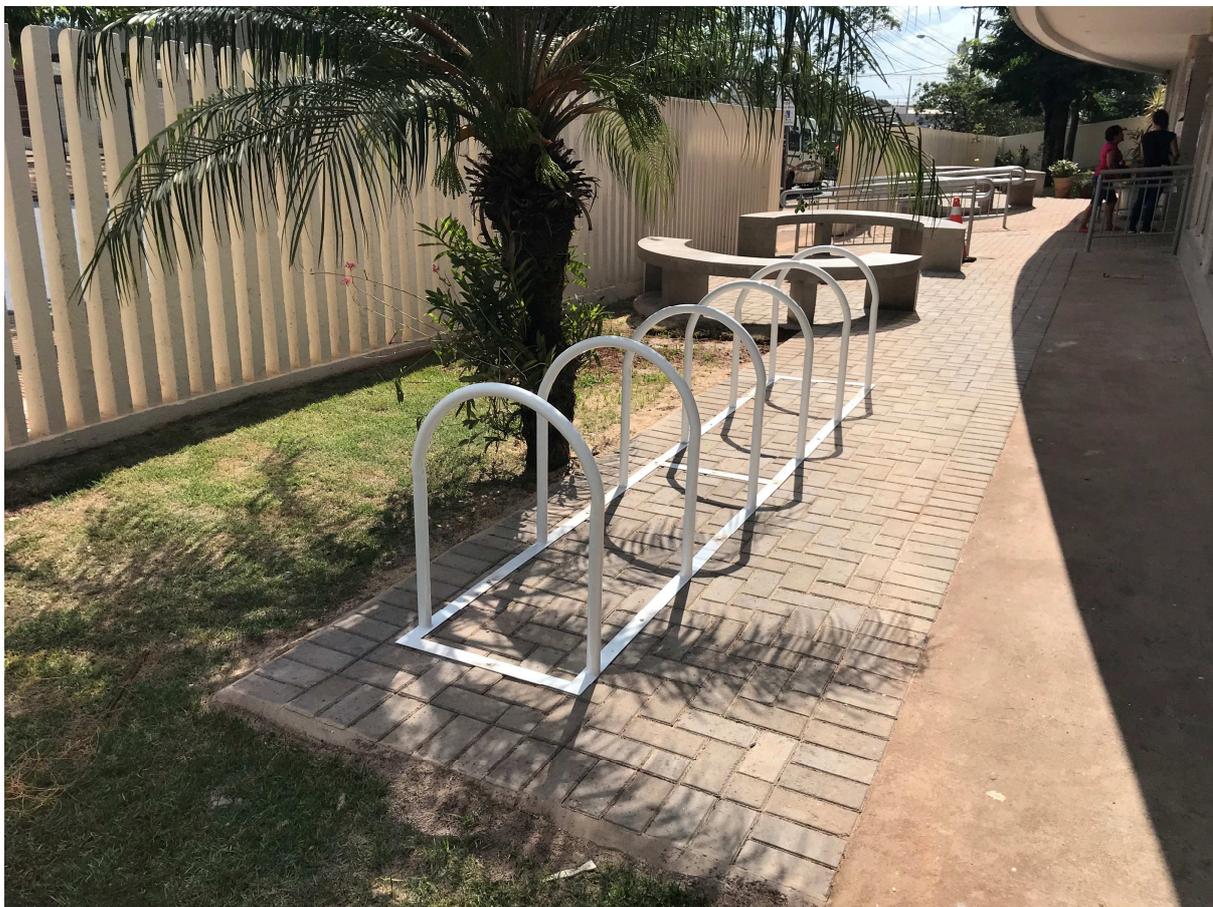
Figura 4 – Entrada do Fórum - Paraciclos e bancos de concreto.

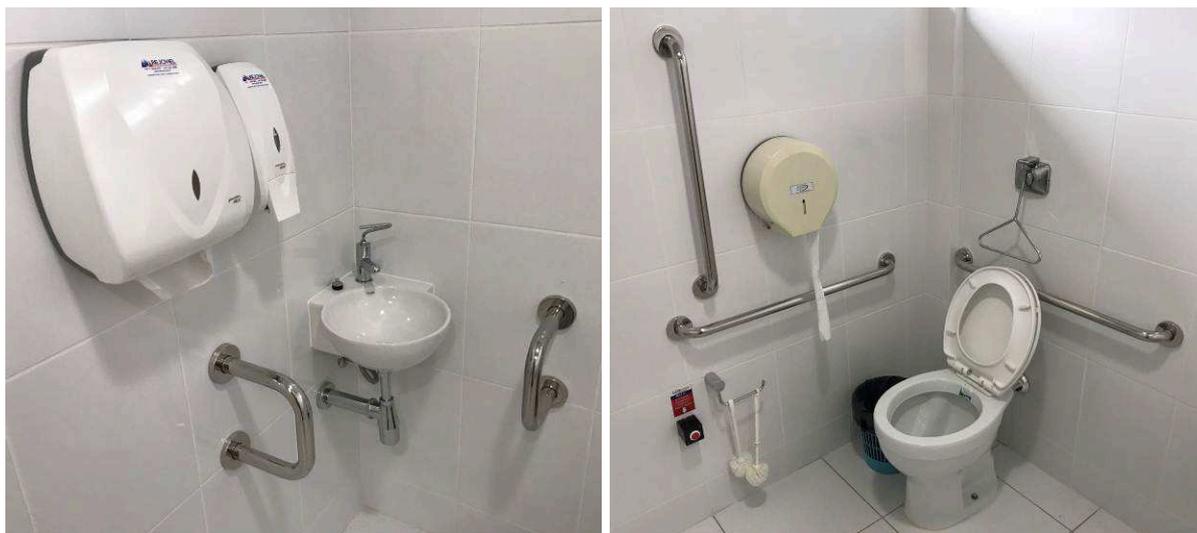
Figura 5 – Banheiro público masculino adaptado.
