RELATÓRIO FOTOGRÁFICO – 1º MEDIÇÃO - 5º ADITIVO

OBRA: **EXECUÇÃO DE OBRA DE REFORMA DO IMÓVEL PARA O FÓRUM TRABALHISTA DE CURITIBA.**

CONTRATADA: **FORTALLEZA ENGCLIN LTDA.**

TRIBUNAL REGIONAL DO TRABALHO 9ª REGIÃO
Secretaria de Engenharia e Arquitetura
Fiscalização Reforma Fórum de Curitiba

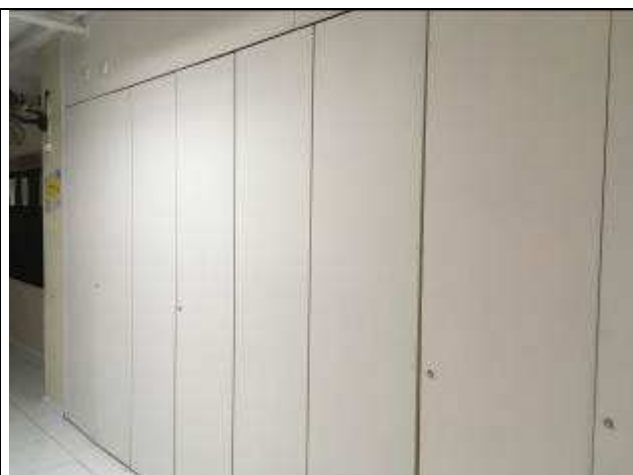
Figura 01C: Pintura portas armários de elétrica - hall público.

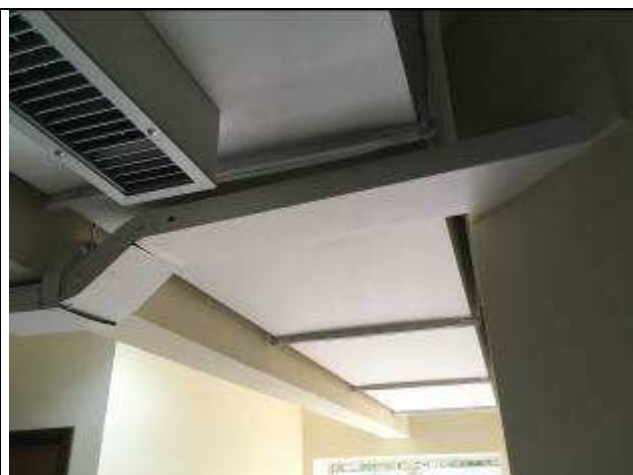
Figura 02C: Pintura eletrocalhas

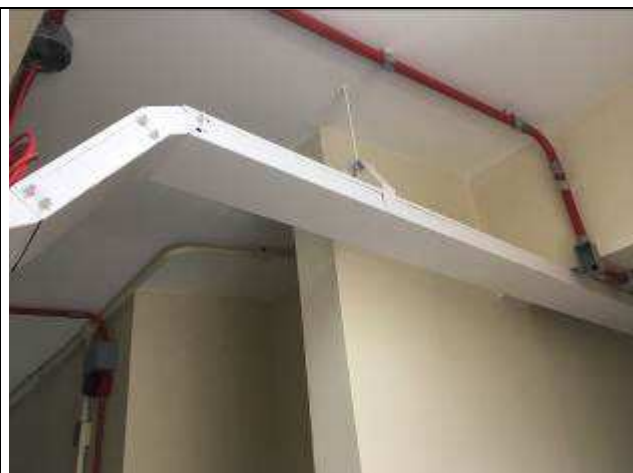
Figura 03C: Pintura eletrocalhas

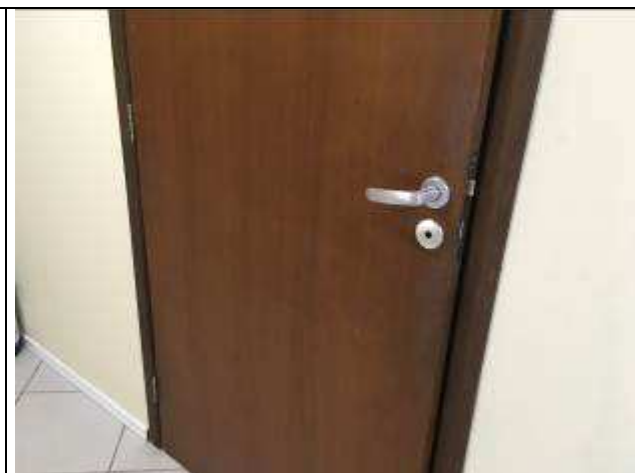
Figura 04C: pintura verniz porta BWCs

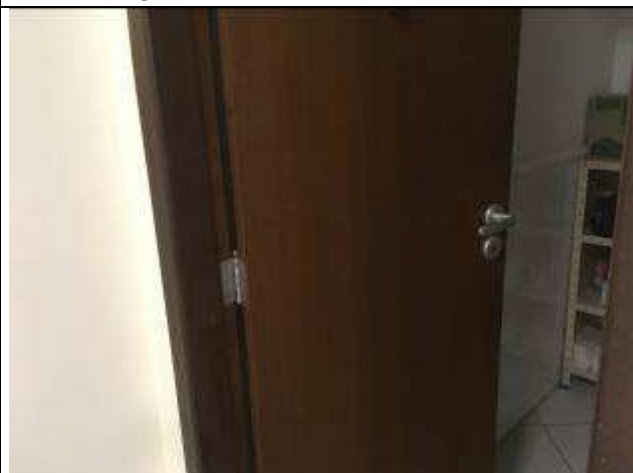
Figura 05C: pintura verniz porta BWCs

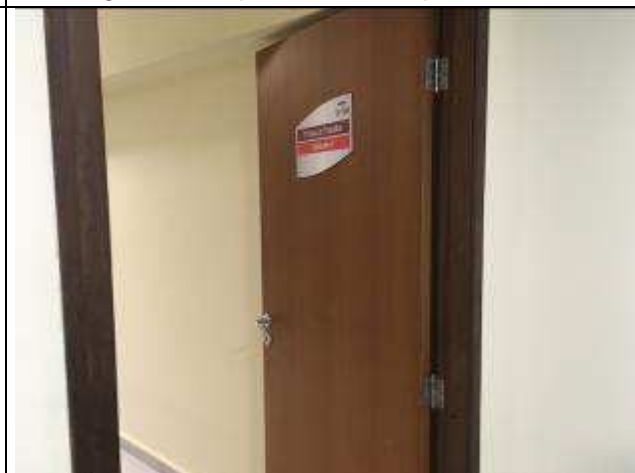
Figura 06C: Pintura verniz porta gabinete

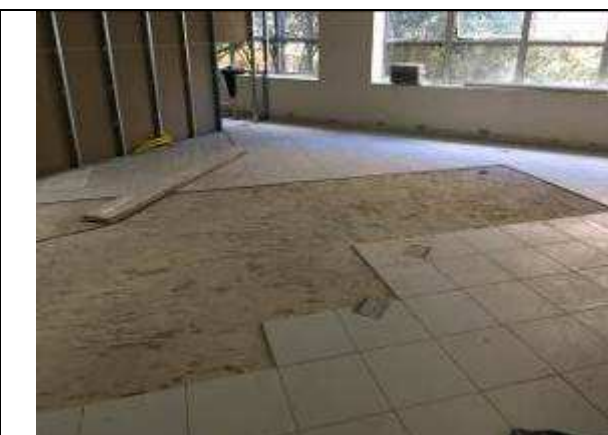
Figura 07C: retirada de pisos soltos

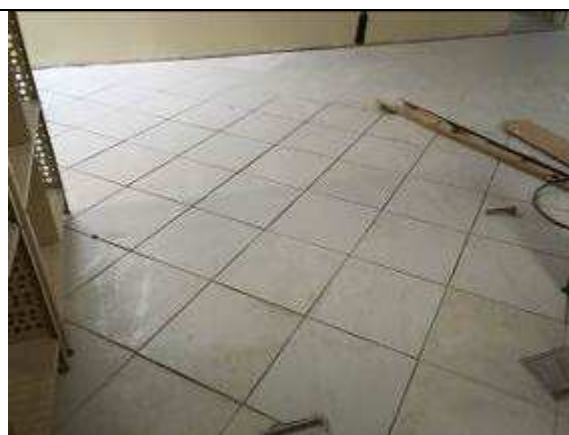
Figura 08C: Pisos cerâmicos reinstalados.

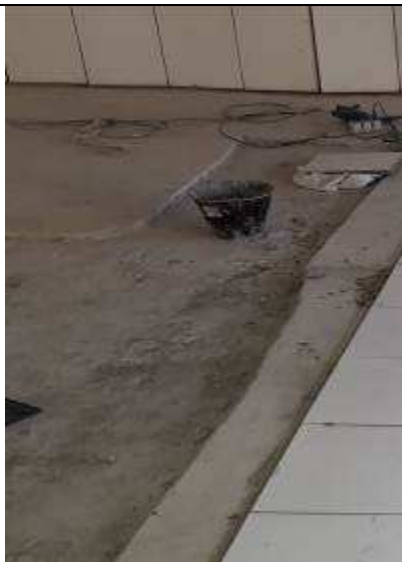
Figura 09C: retirada de contra-piso "oco" - hall público

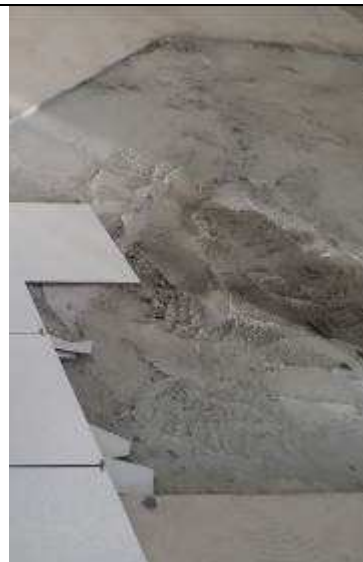
Figura 10C: recomposição de contra-piso.

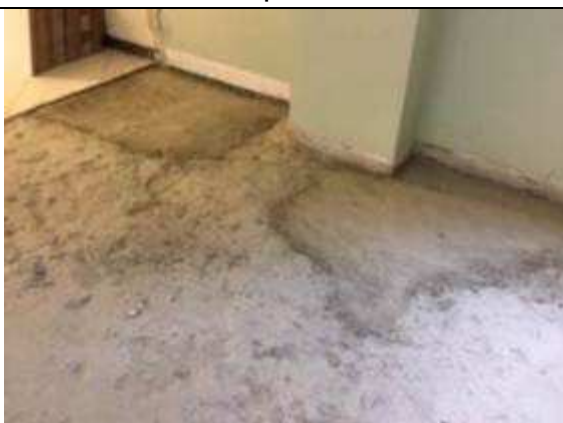
Figura 11C: recomposição de contra-piso

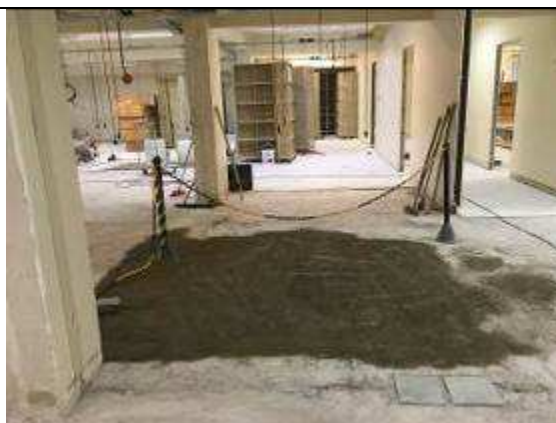
Figura 12C: recomposição de contra-piso

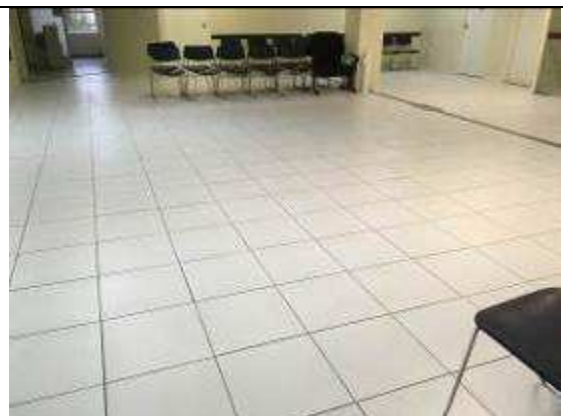
Figura 13C: pisos cerâmicos instalados após a recomposição do contra-piso

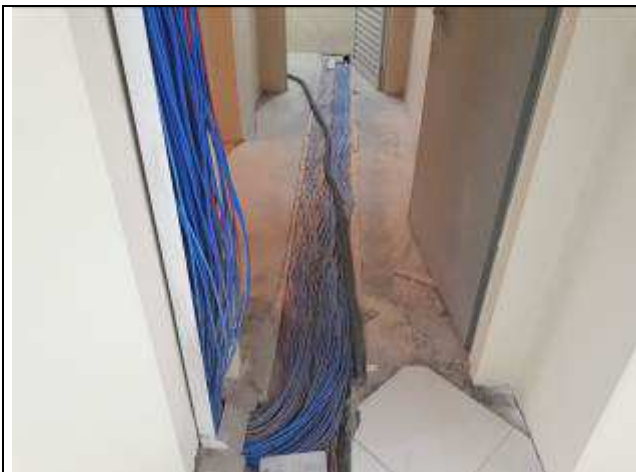
Figura 14C: rasgo de piso para passagem da rede lógica

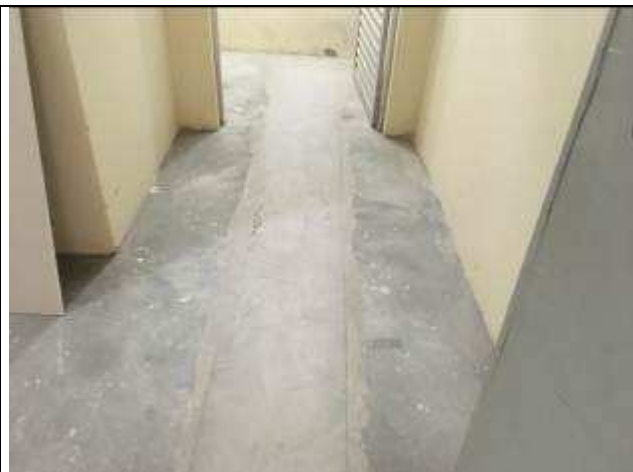
Figura 15C: recomposição de rasgo de piso.

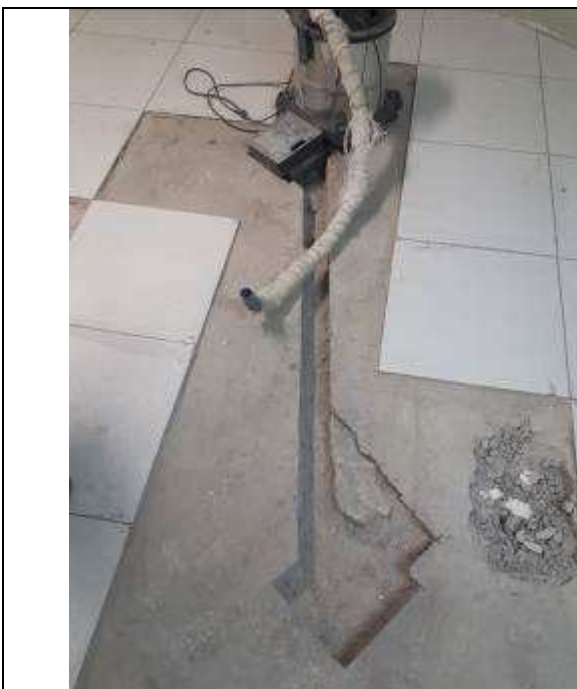
Figura 16C: rasgo de piso - canaletas salas de audiência

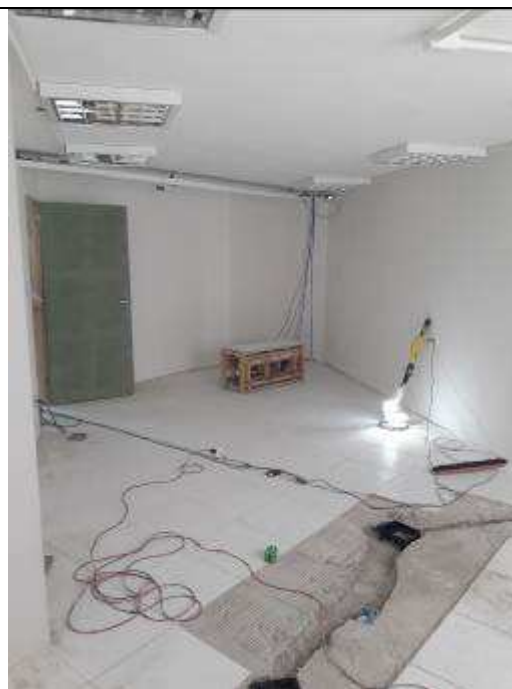
Figura 17C: rasgo de piso - canaletas salas de audiência.

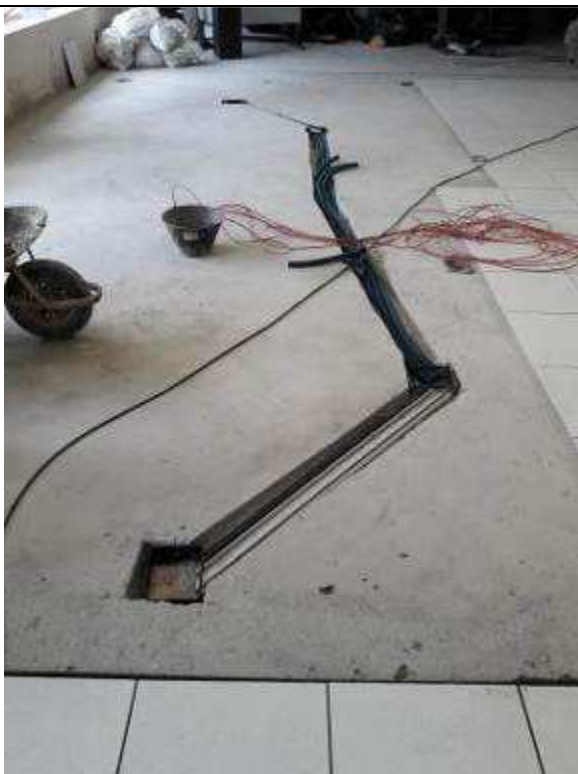
Figura 18C: rasgo de piso - canaletas salas de audiência.

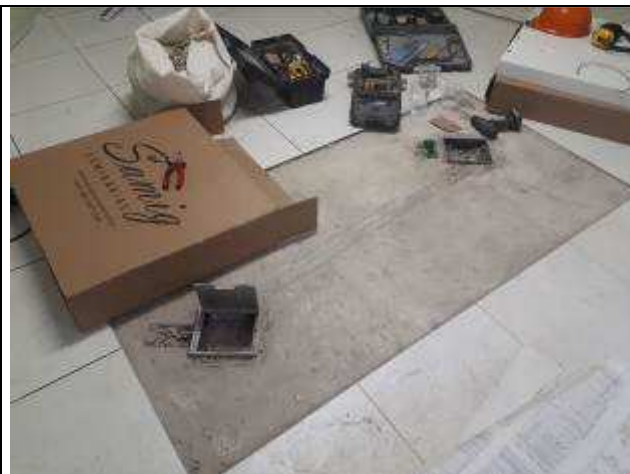
Figura 19C: recomposição de rasgo de piso - canaletas salas de audiência.

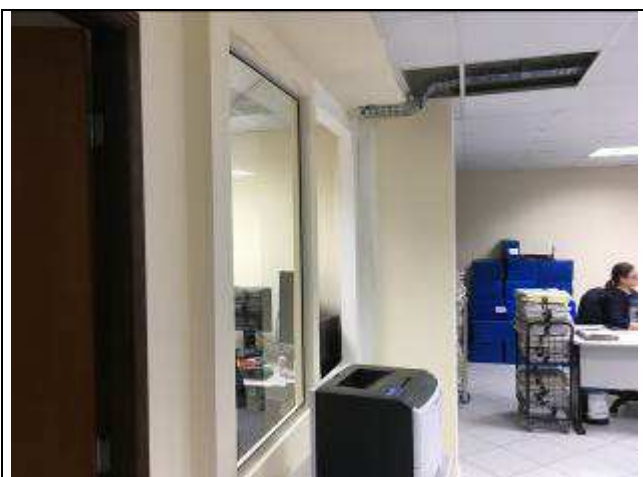
Figura 20C: recuo de parede executado.

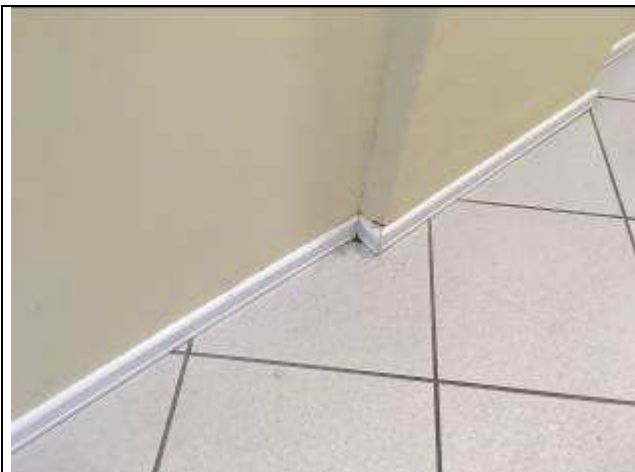
Figura 21C: emassamento de rodapés .

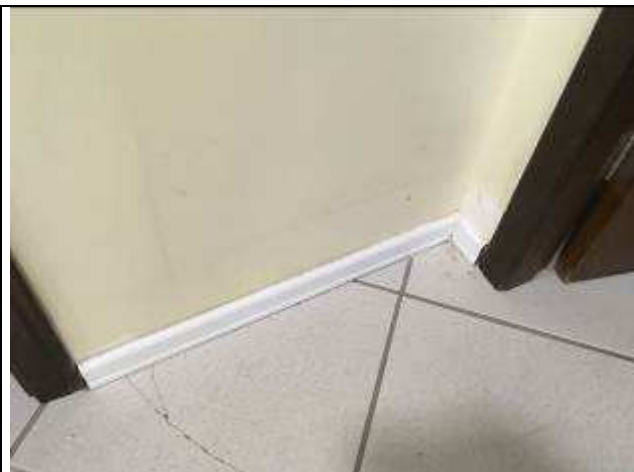
Figura 22C: emassamento de rodapés .

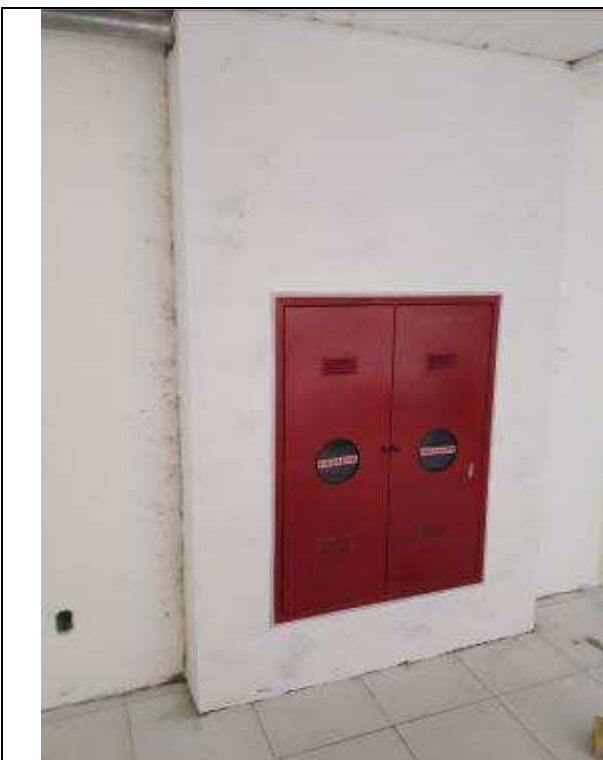
Figura 23C: relocação de hidrante.

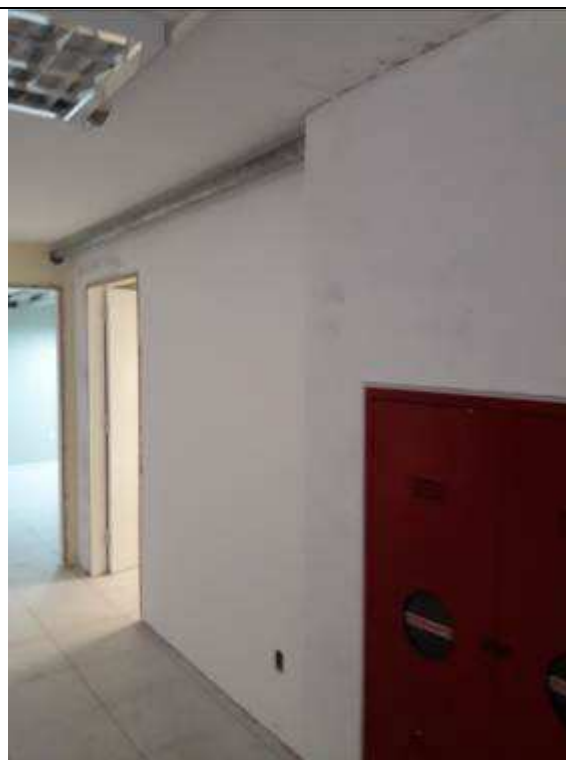
Figura 24C: tubulação após relocação de hidrante .

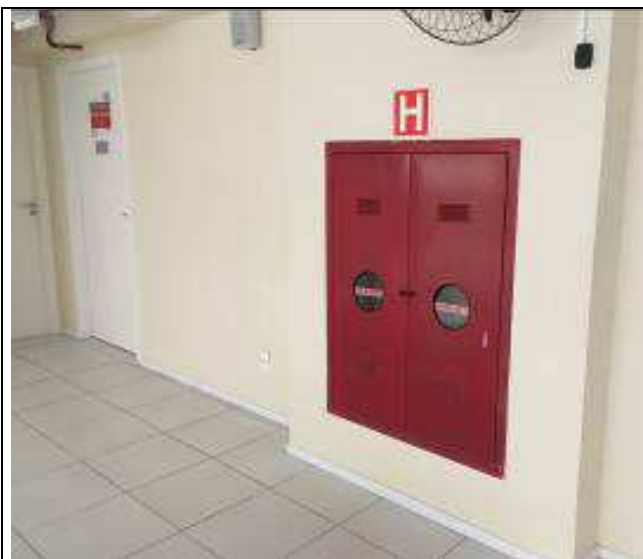
Figura 25C: hidrante relocado

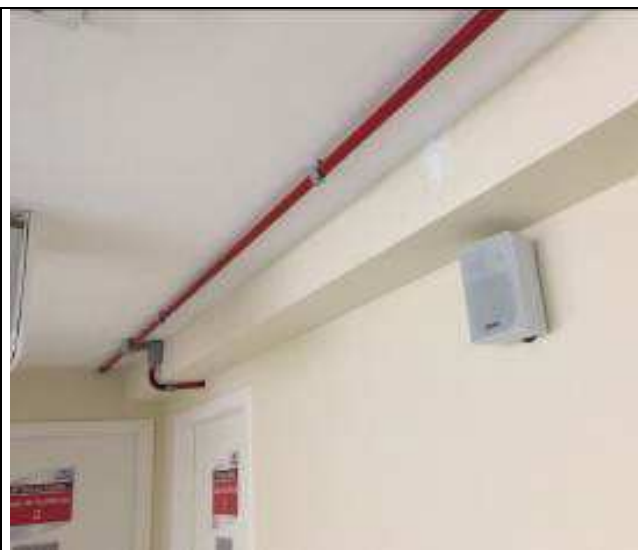
Figura 26C: envelopamento em gesso -
tubulação de hidrante

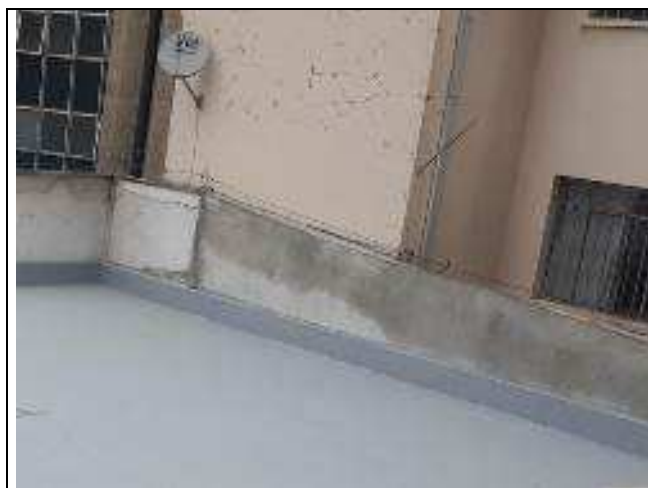
Figura 27C: recomposição de revestimento -
platibanda de divisa

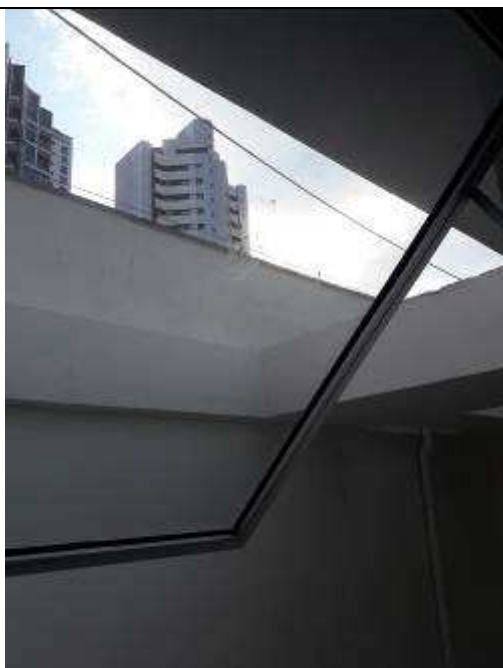
Figura 28C: revestimento poço de ventilação

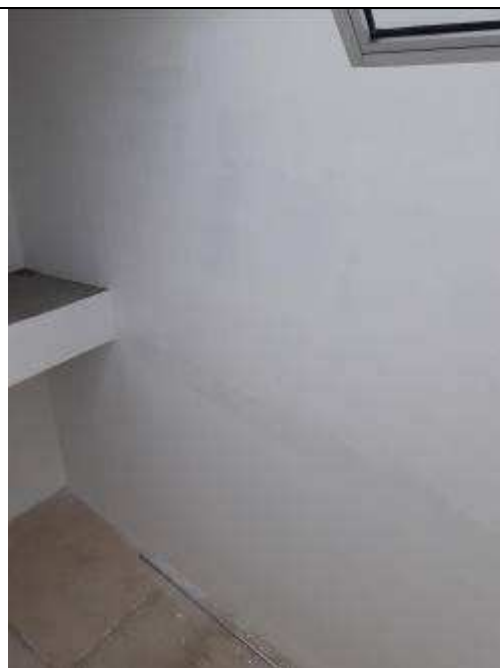
Figura 29C: revestimento poço de ventilação.

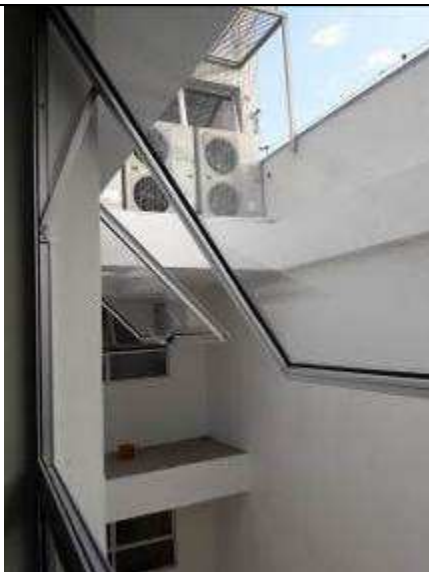
Figura 30C: revestimento poço de ventilação e laje interna

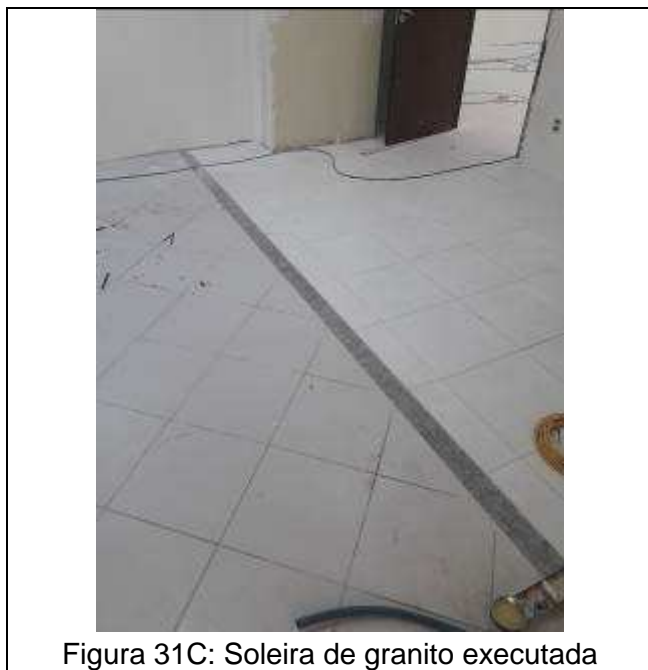
I.11. SOLEIRA DE GRANITO NA 20ª VT - MUDANÇA DE LAYOUT - EDIFÍCIO ANEXO

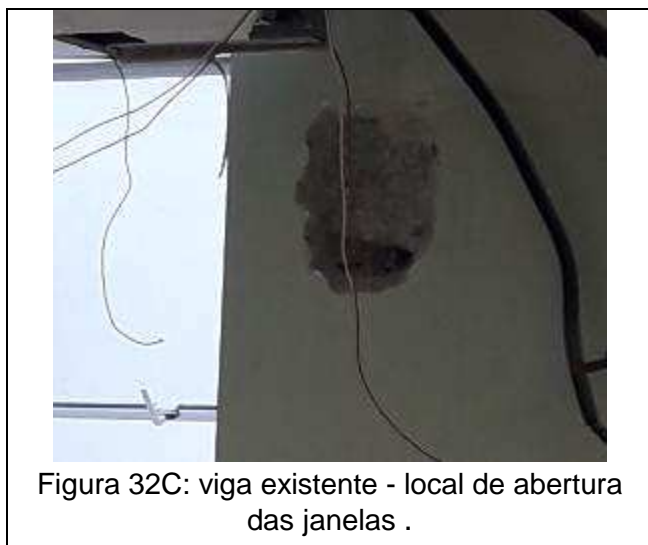
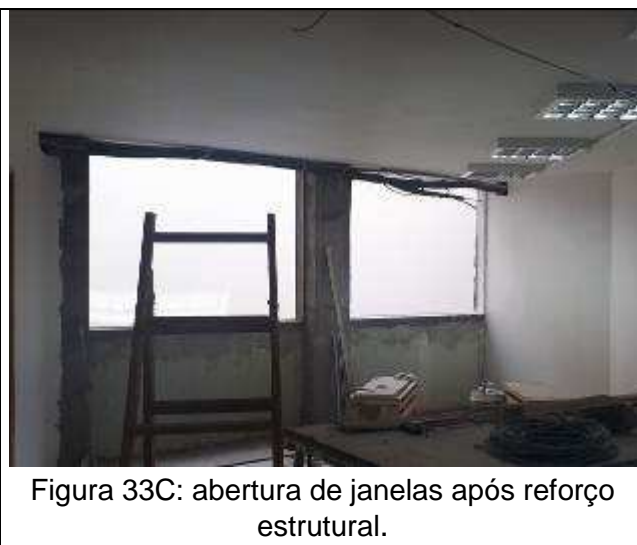
I.12. REFORÇO ESTRUTURAL NO VÃO DAS JANELAS 20ª VT - EDIFÍCIO ANEXO

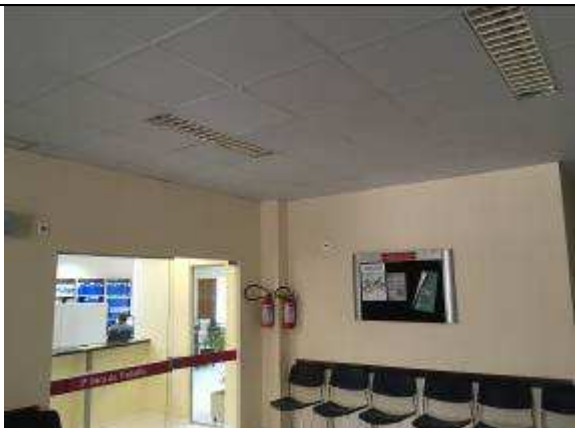
Figura 34C: forro removível instalado .

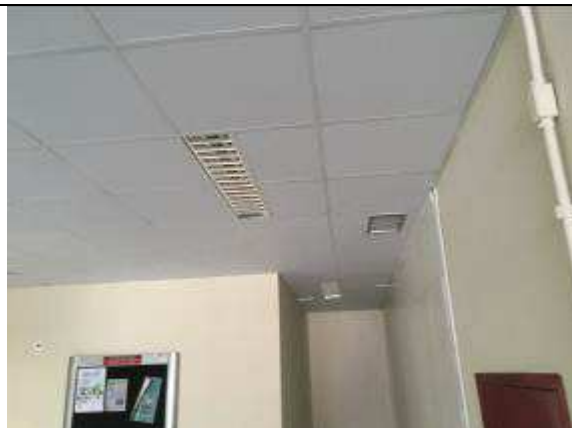
Figura 35C: forro removível instalado .

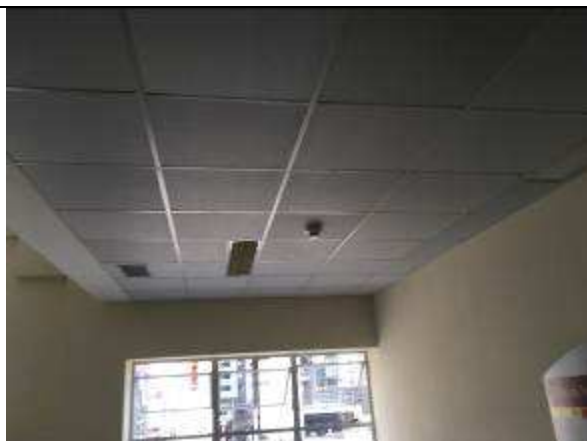
Figura 36C: forro removível instalado.

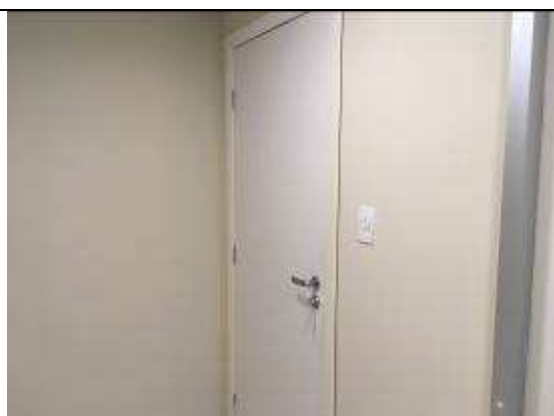
Figura 37C: porta de madeira instalada - acesso entre área de atendimento e secretaria.

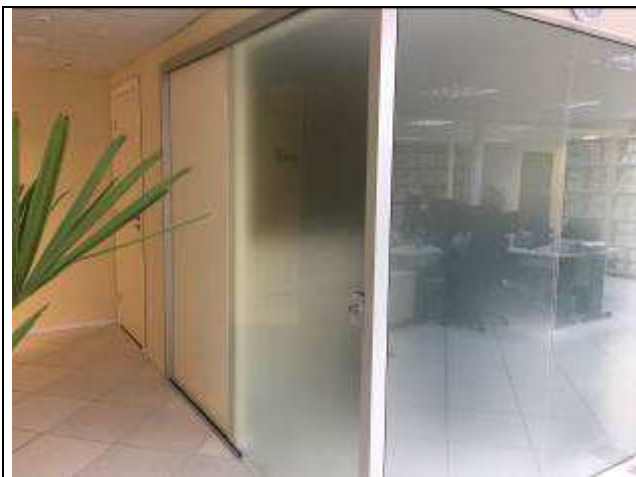
Figura 38C: porta de vidro de correr - área de atendimento.

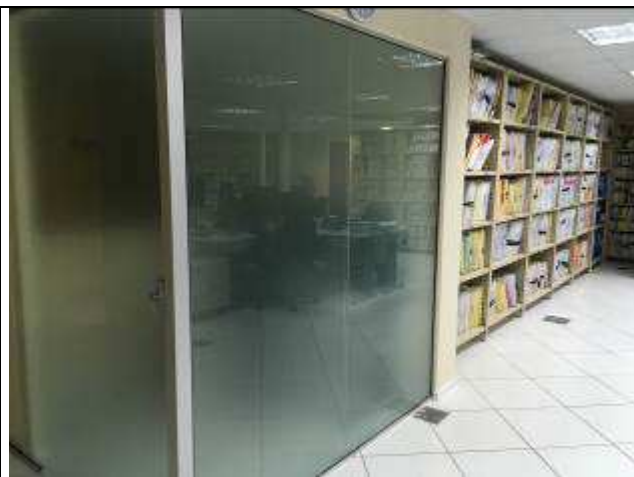
Figura 39C: vidro fixo - área de atendimento.

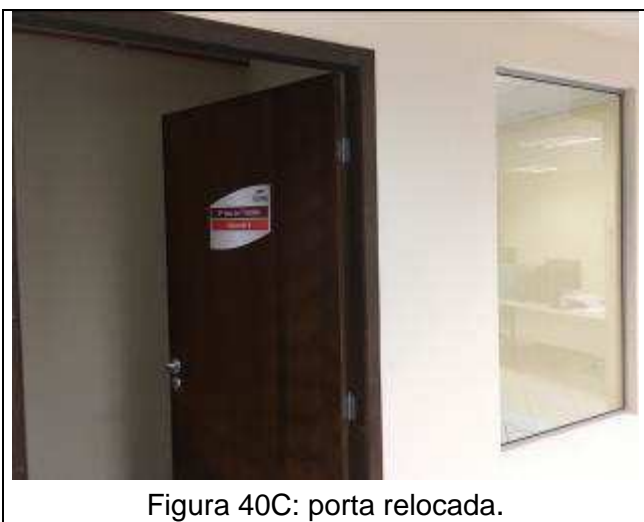
Figura 40C: porta relocada.

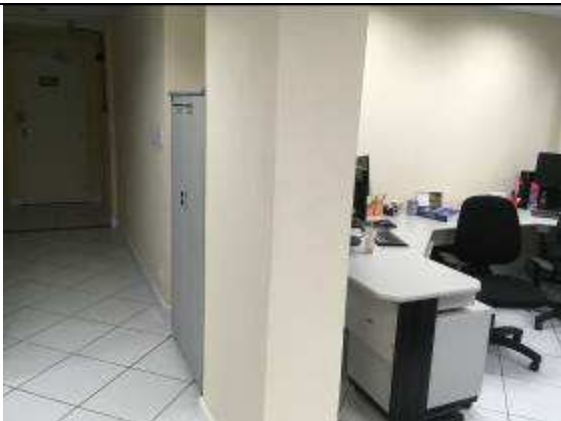
Figura 41C: revestimento pilar - 4ª VT.

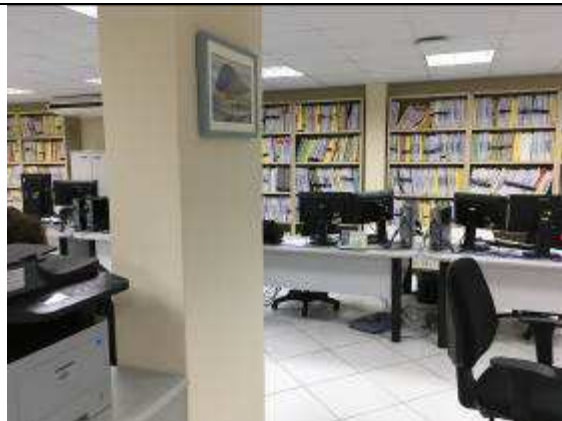
Figura 42C: revestimento pilar - 6ª VT.

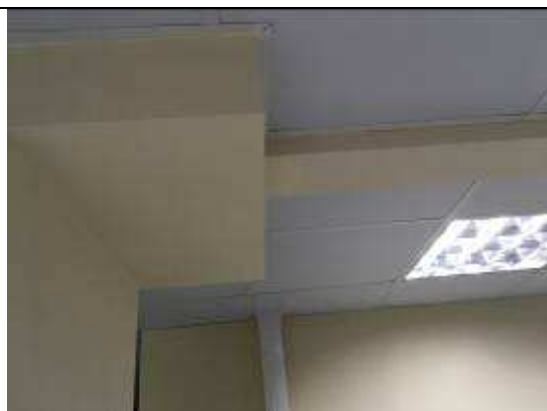
Figura 43C: envelopamento eletrocalhas.

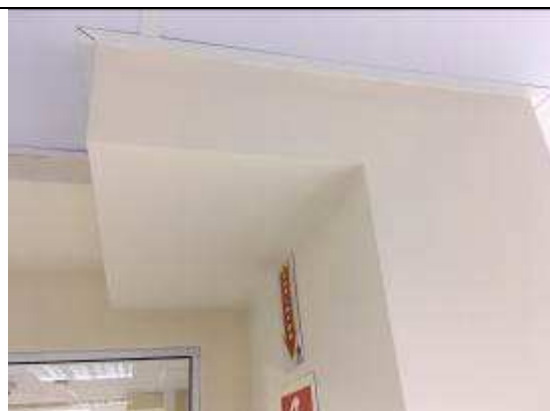
Figura 44C: envelopamento eletrocalhas.

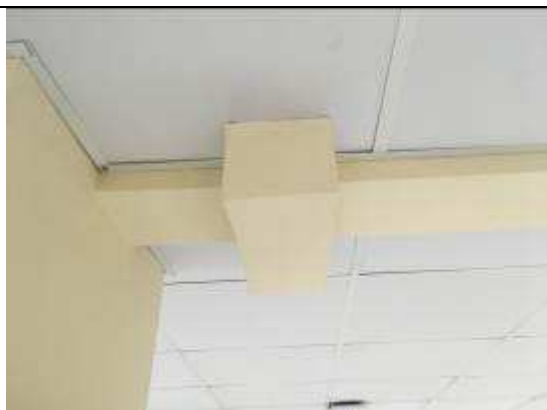
Figura 45C: envelopamento eletrocalhas.

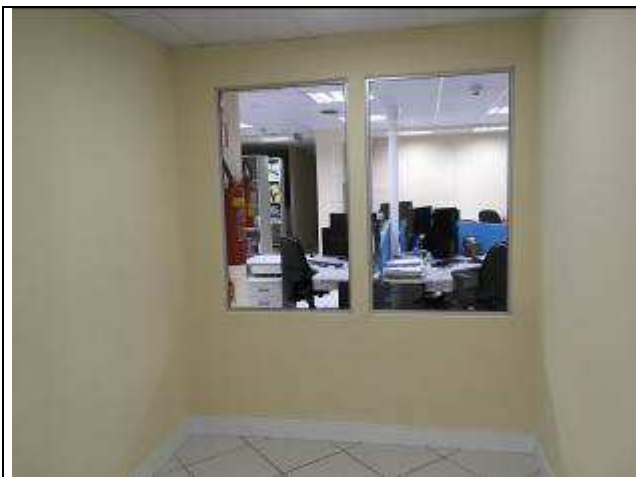
Figura 46C: paredes divisórias - "Aquário" .

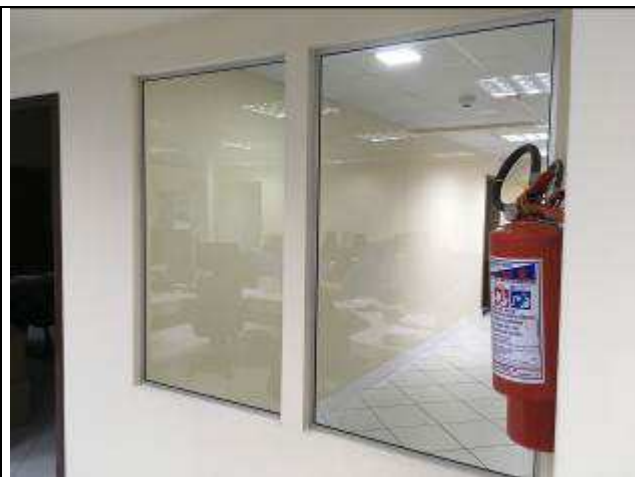
Figura 47C: vidros fixos - "Aquário".

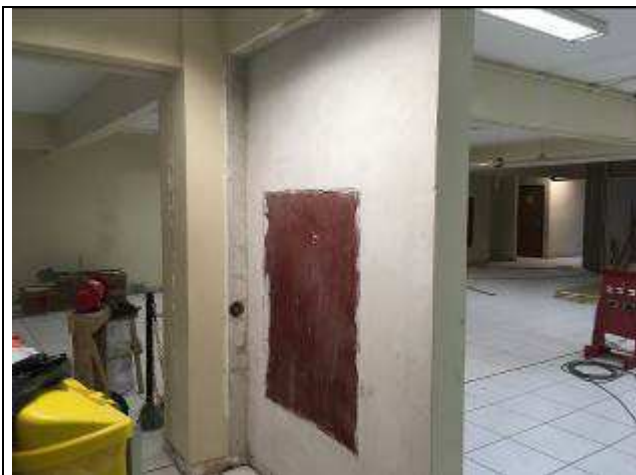
Figura 48C: hidrante sem revestimento nos fundos.

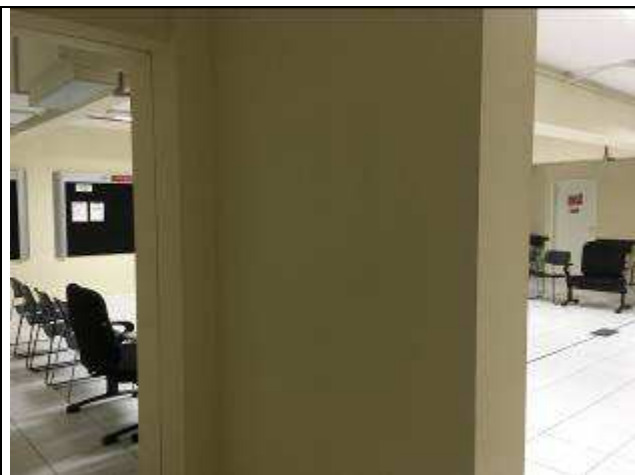
Figura 49C: revestimento executado nos fundos do hidrante.

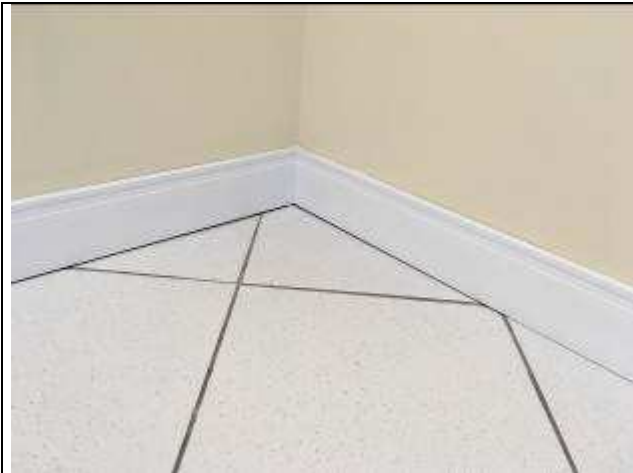
Figura 50C: rodapé instalado.

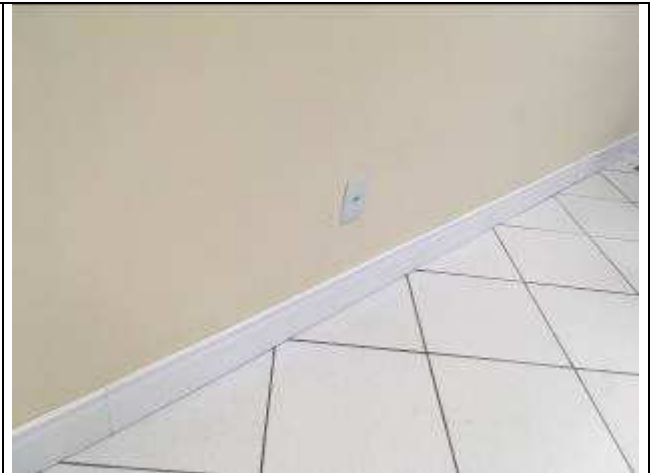
Figura 51C: rodapé instalado.

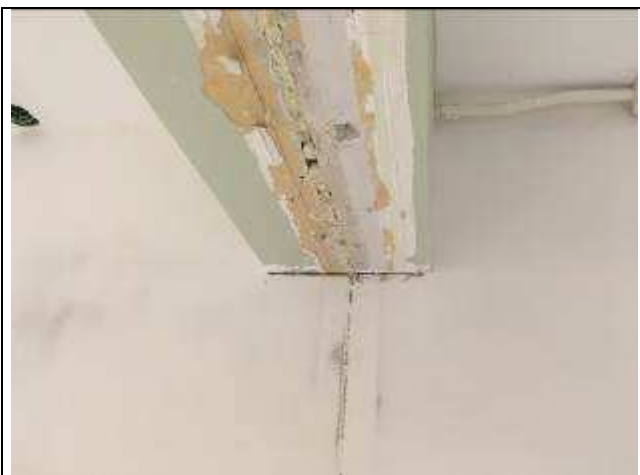
Figura 52C: espuma de poliuretano aplicada -
juntas de dilatação.

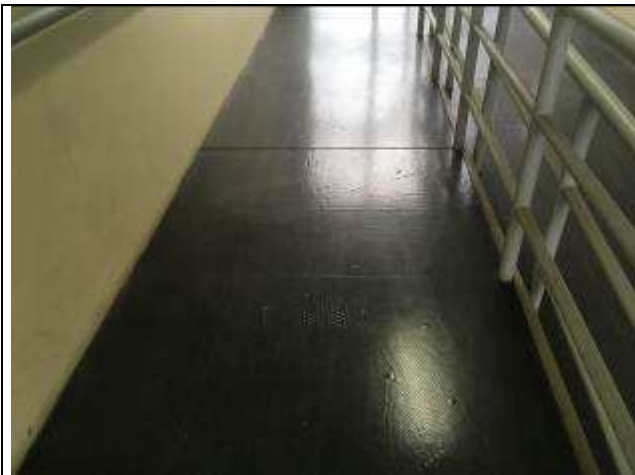
Figura 53C: manta de borracha aplicada .

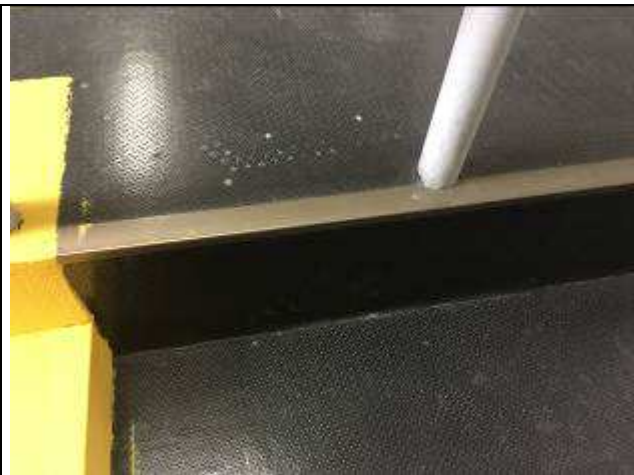
Figura 54C: perfis de alumínio para acabamento.

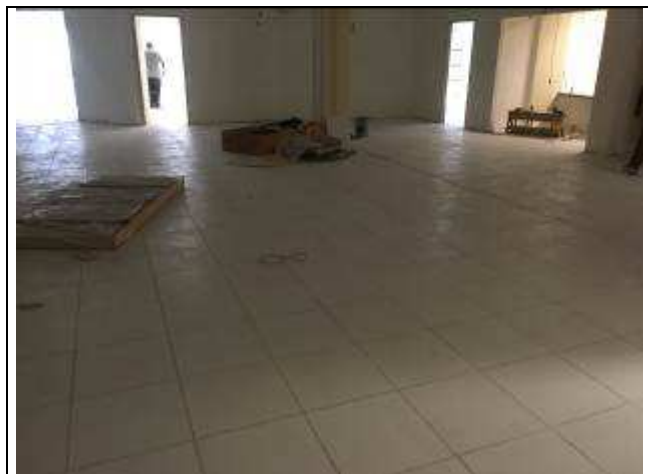
Figura 55C: Piso instalado - hall público - 13ª e 15ª VTs.
