TRIBUNAL REGIONAL DO TRABALHO 9ª REGIÃO
Secretaria de Engenharia e Arquitetura
Fiscalização Reforma Fórum de Curitiba

RELATÓRIO FOTOGRÁFICO – 20ª MEDIÇÃO

OBRA: EXECUÇÃO DE OBRA DE REFORMA DO IMÓVEL PARA O FÓRUM TRABALHISTA DE CURITIBA.

CONTRATADA: FORTALLEZA ENGLIN LTDA.

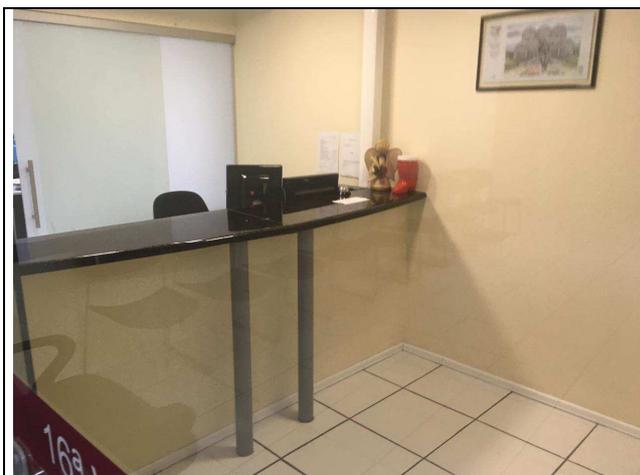
Figura 01 - Balcão de atendimento - 16ª VT

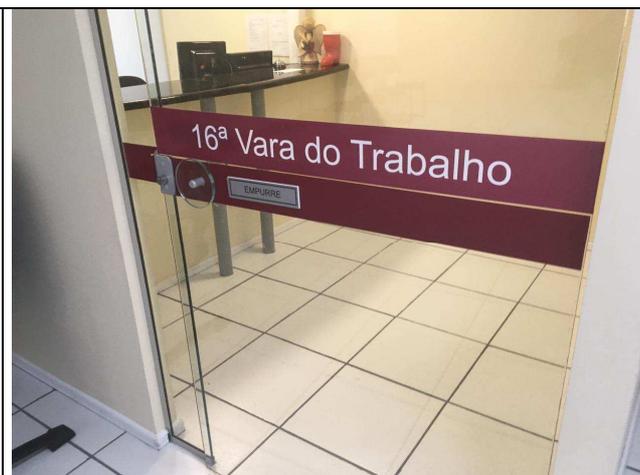
Figura 02 - porta/painel vidro temperado 16ª VT

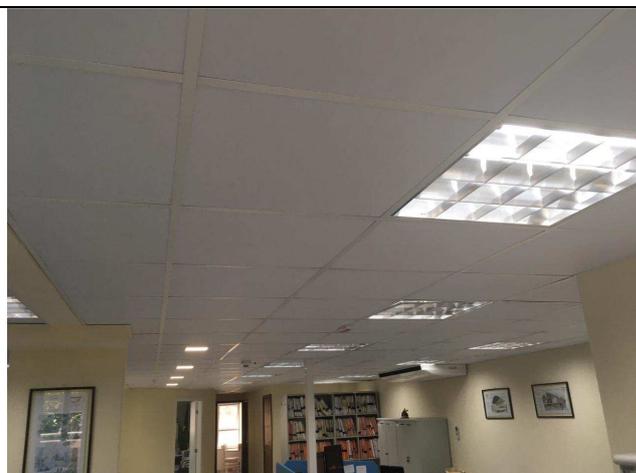
Figura 03 - Finalização forro 16ª VT

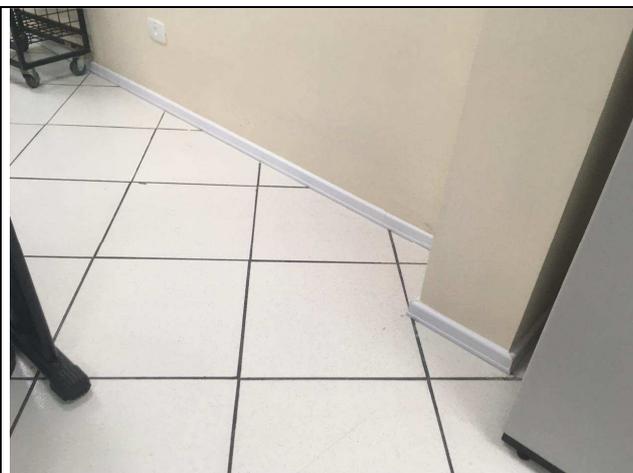
Figura 04 - rodapés 16ª VT

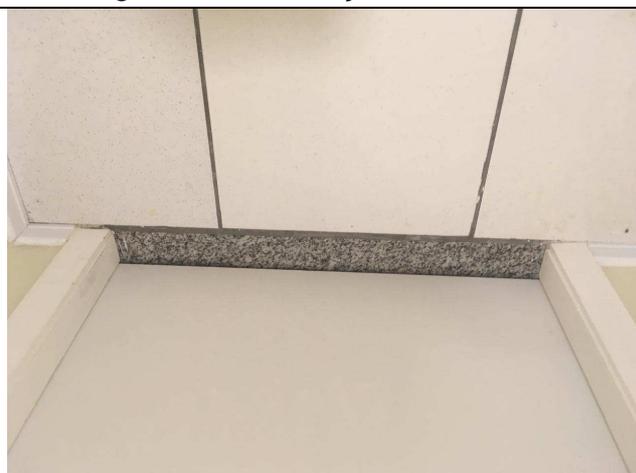
Figura 05 - soleira granito 16ª VT

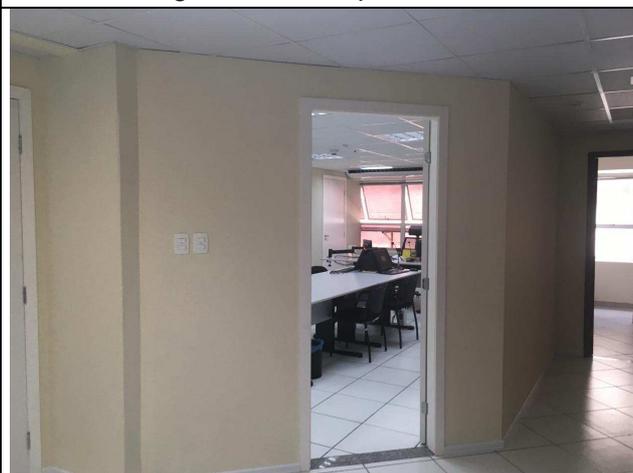
Figura 06 - pintura dry-wall 16ª VT

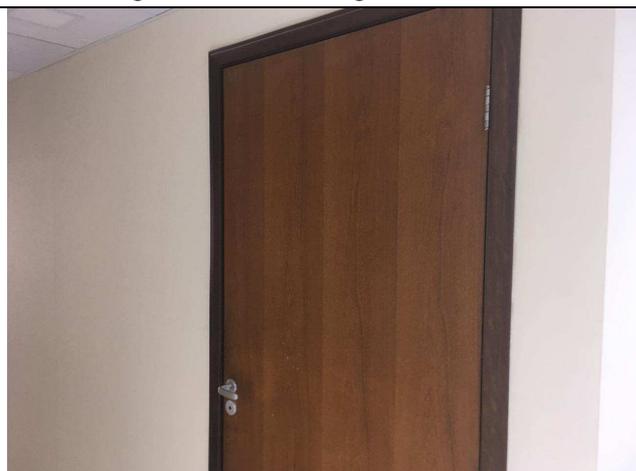
Figura 06 - pintura portas - verniz - 16ª VT

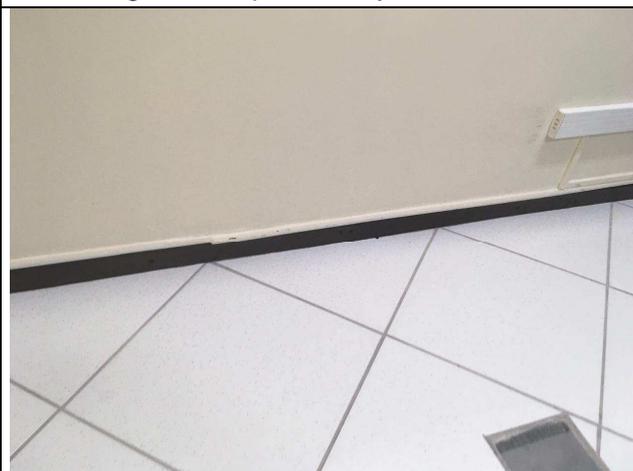
Figura 07 - pintura rodapés 16ª VT

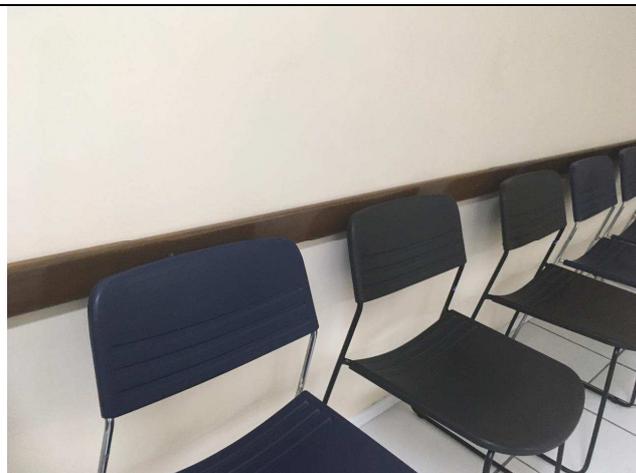
Figura 08 - protetores reinstalados - 16ª VT

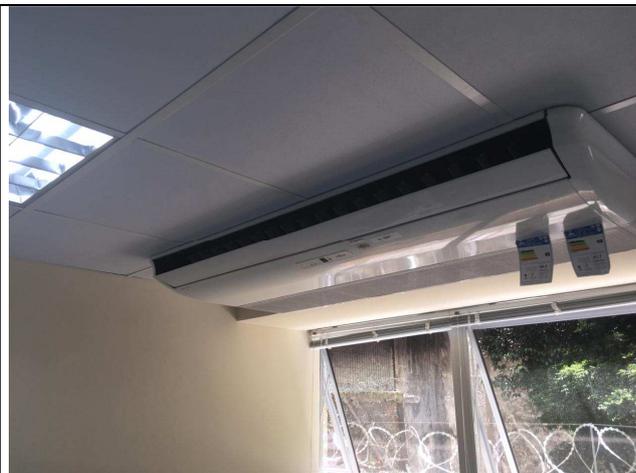
Figura 09 - SPLIT instalado 16ª VT

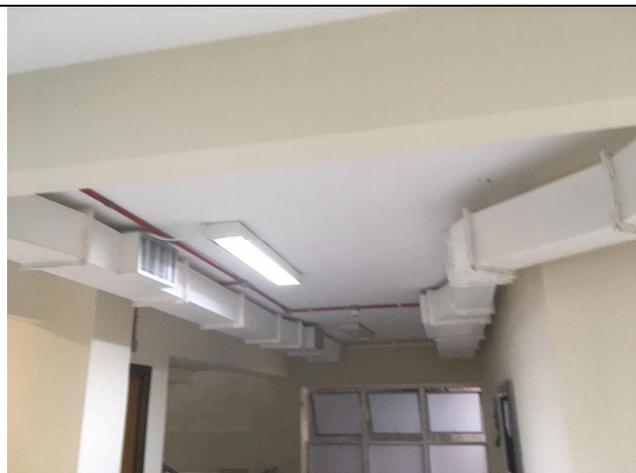
Figura 10 - dutos exaustão/ventilação instalados - hall público 16ª VT

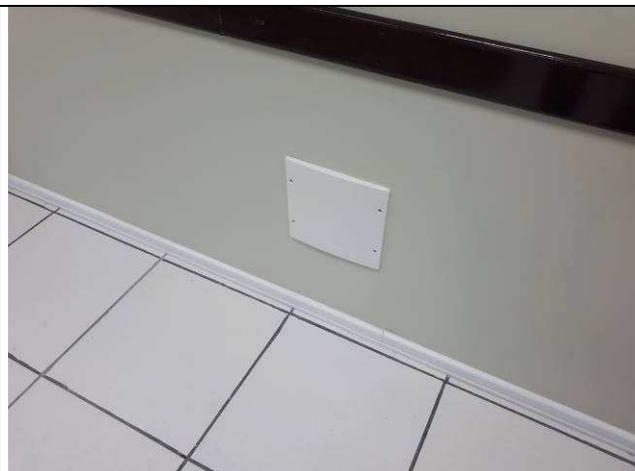
Figura 01E - infraestrutura 16ª VT - sala de audiências

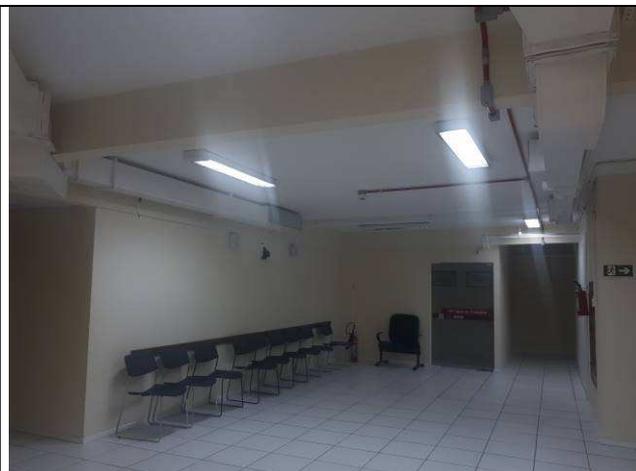
Figura 02E - iluminação 16ª VT - substituição lâmpadas

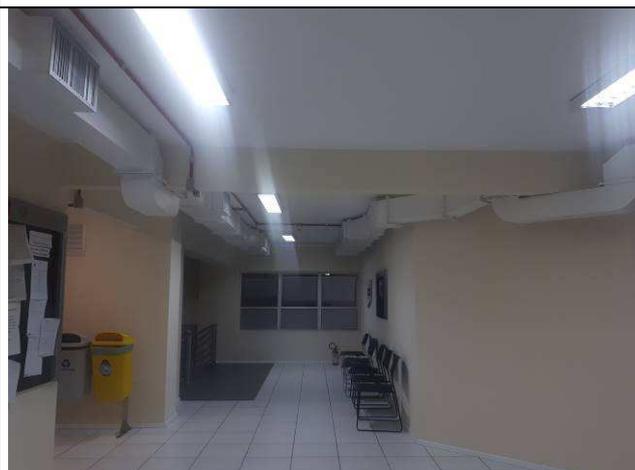
Figura 03E - iluminação 16ª VT - substituição lâmpadas

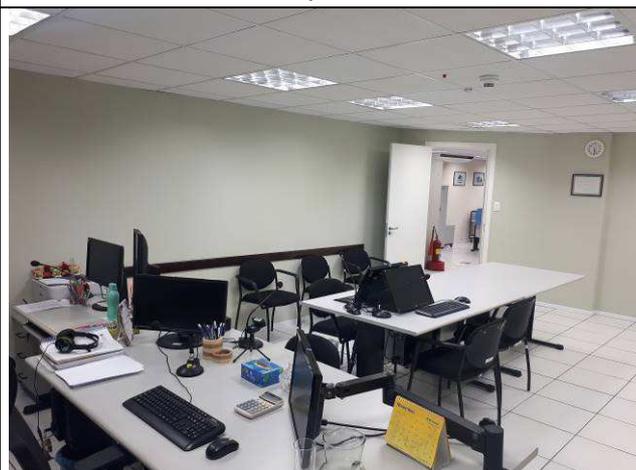
Figura 04E - iluminação 16ª VT - luminárias com aletas

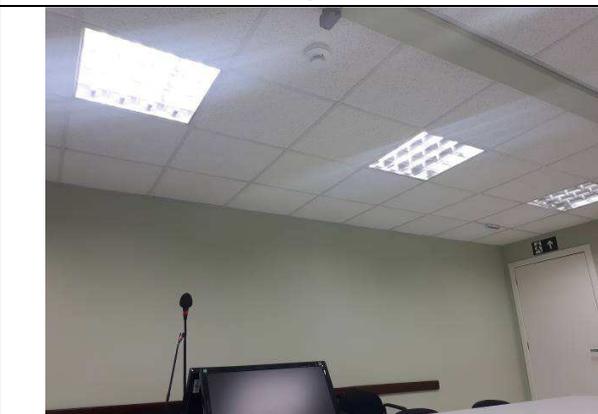
Figura 05E - iluminação 16ª VT - luminárias com aletas

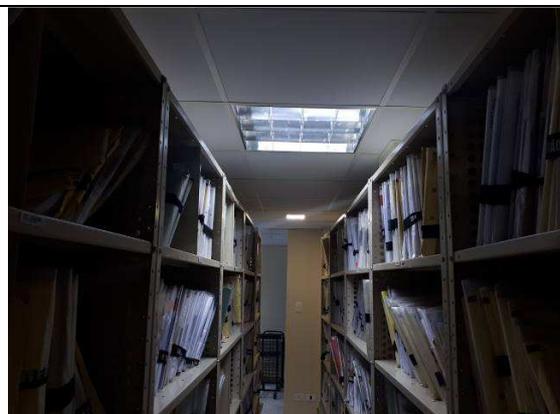
Figura 06E - iluminação 16ª VT - luminárias com aletas

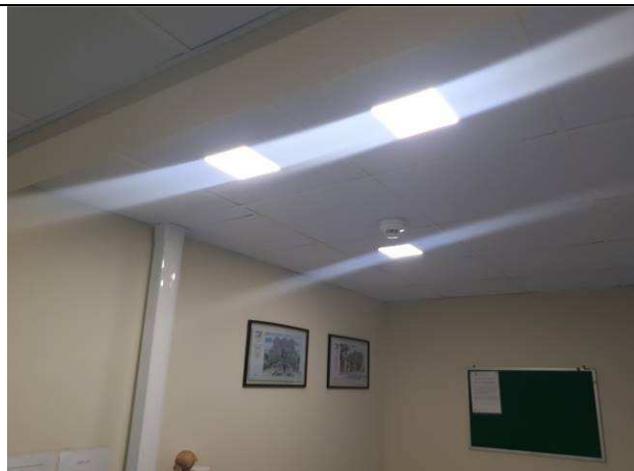
Figura 07E - iluminação 16ª VT - luminárias plafon

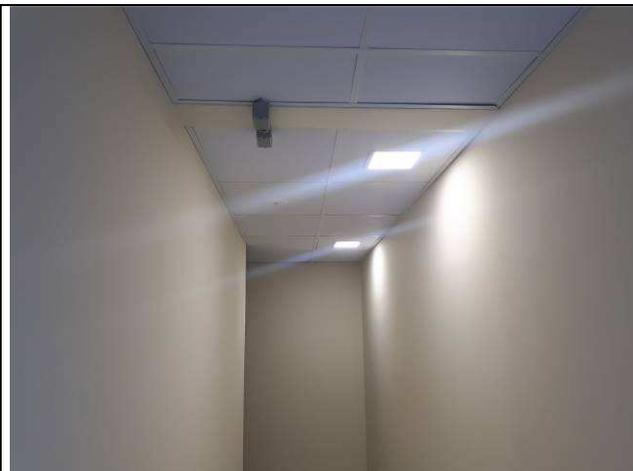
Figura 08E - iluminação 16ª VT - luminárias plafon, sensores

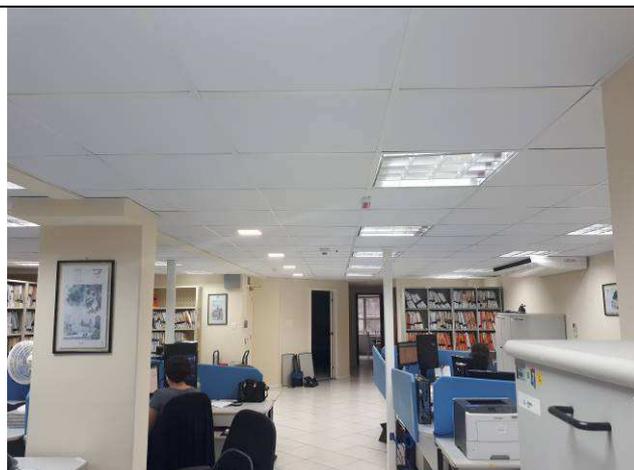
Figura 09E - iluminação 16ª VT - luminárias, sensores, blocos

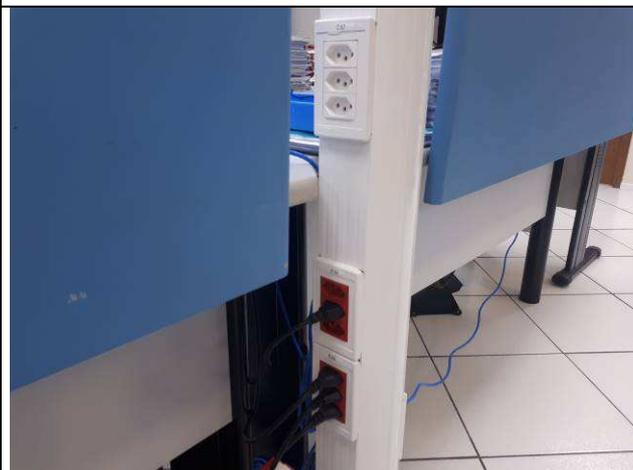
Figura 10E - Colunas técnicas e tomadas linha Dutotec

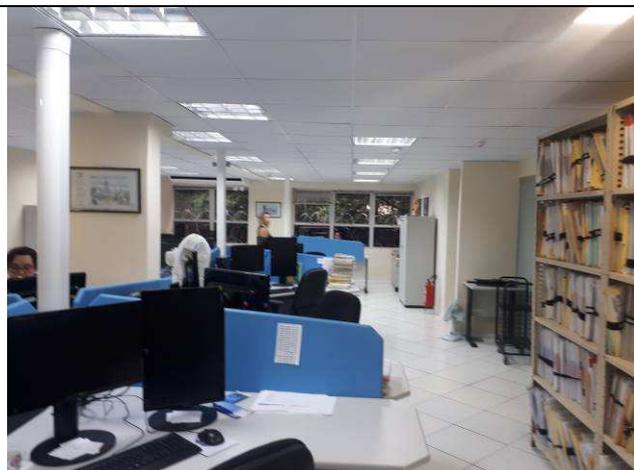
Figura 11E - Colunas técnicas e tomadas linha Dutotec

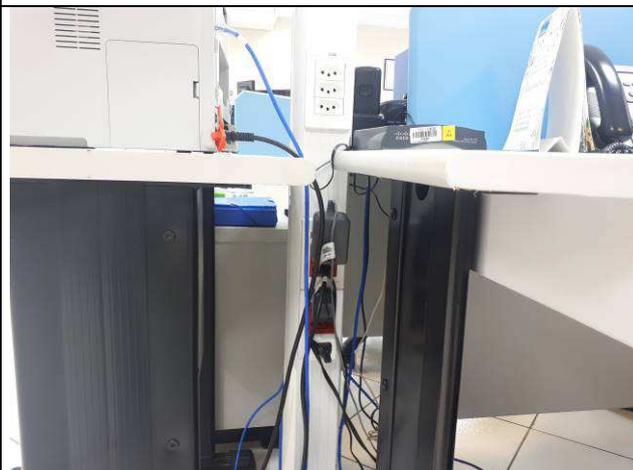
Figura 12E - Colunas técnicas e tomadas linha Dutotec

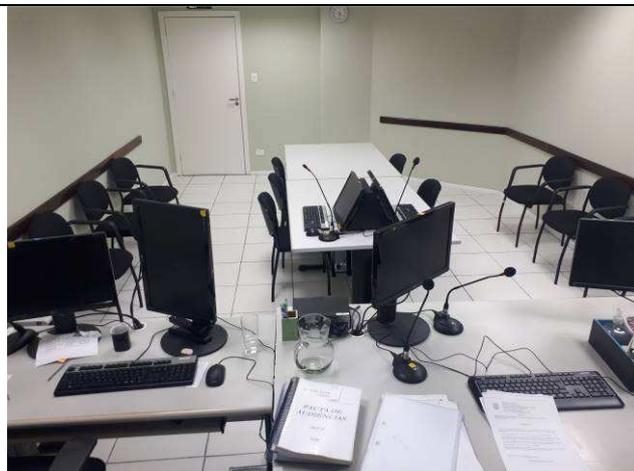
Figura 13E - Totens e tomadas linha Dutotec

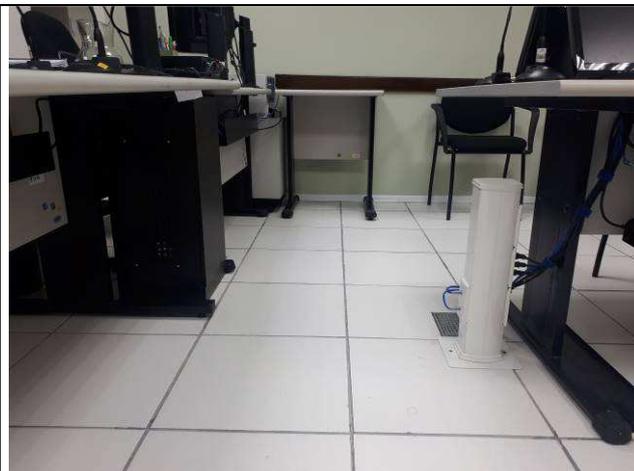
Figura 14E - Totens e tomadas linha Dutotec

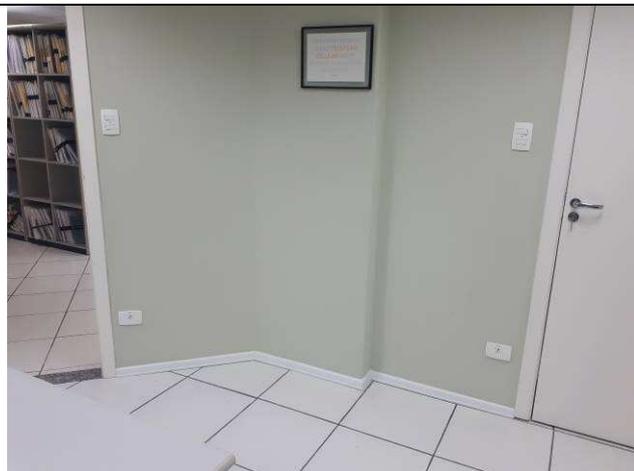
Figura 15E - Interruptores e tomadas elétricas Pial Plus - 16ª VT

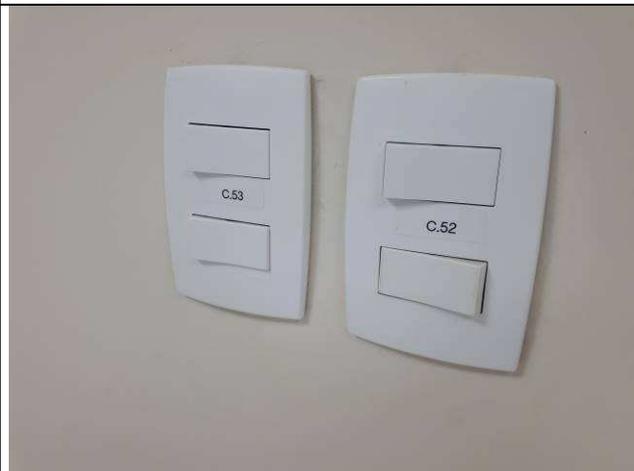
Figura 16E - Interruptores e tomadas elétricas Pial Plus - 16ª VT

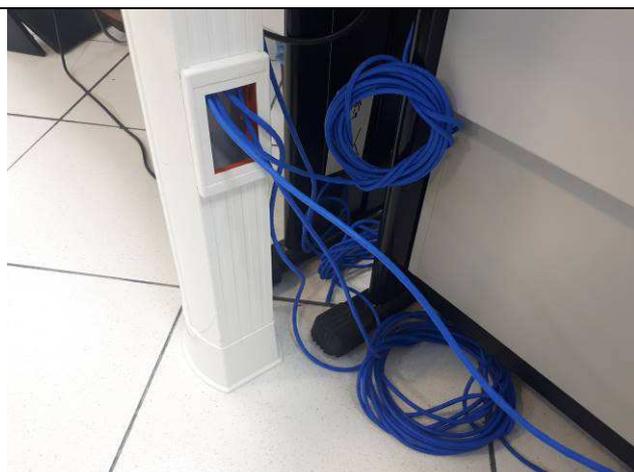
Figura 17E - Pontos lógicos padrão genérico - 16ª VT

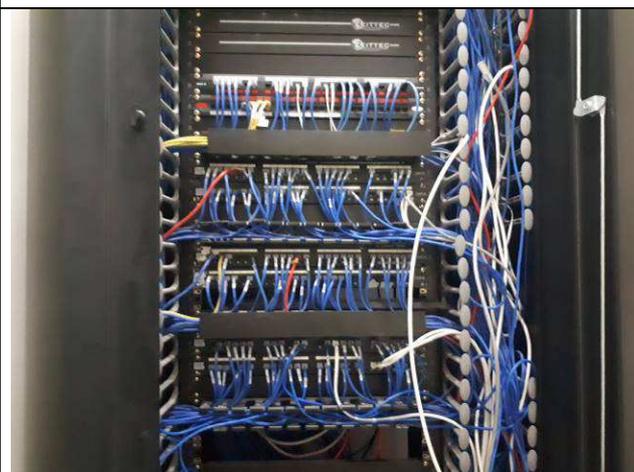
Figura 18E - Rack 1º pavimento

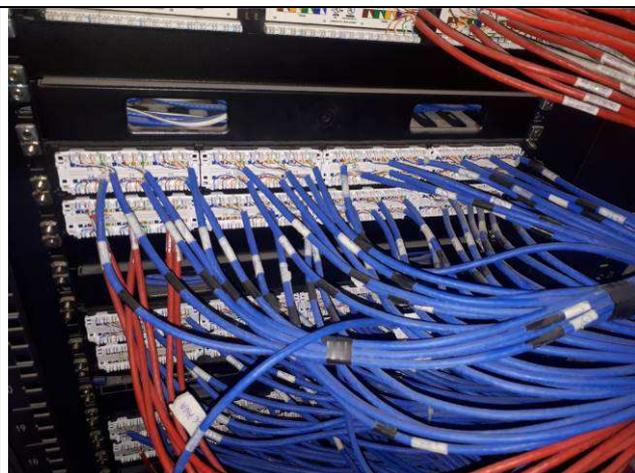
Figura 19E - Rack 1º pavimento

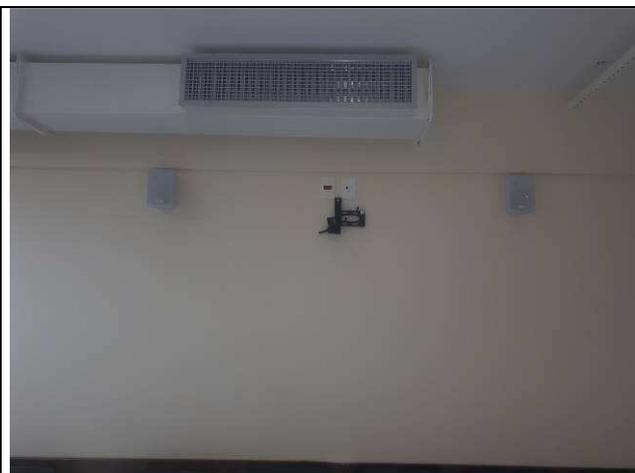
Figura 20E - Caixas de som 16ª VT

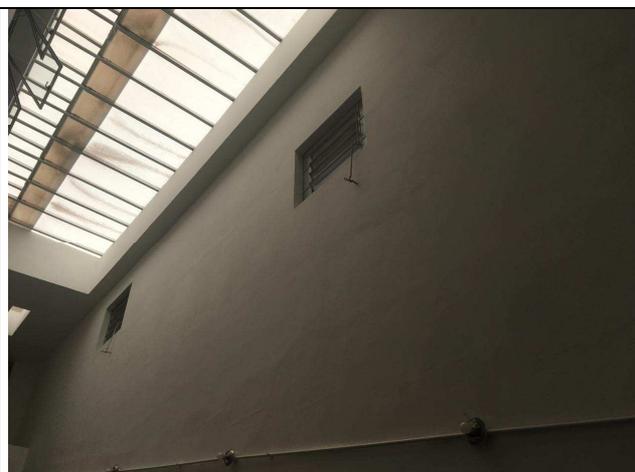
Figura 11 - Pintura interna - poço de ventilação

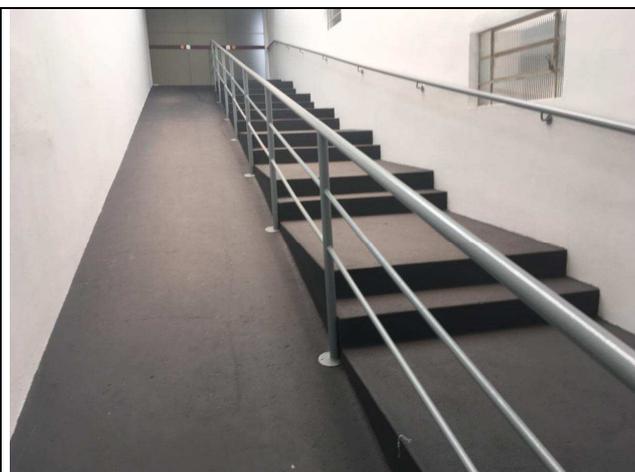
Figura 12 - pintura piso e corrimões - poço de ventilação

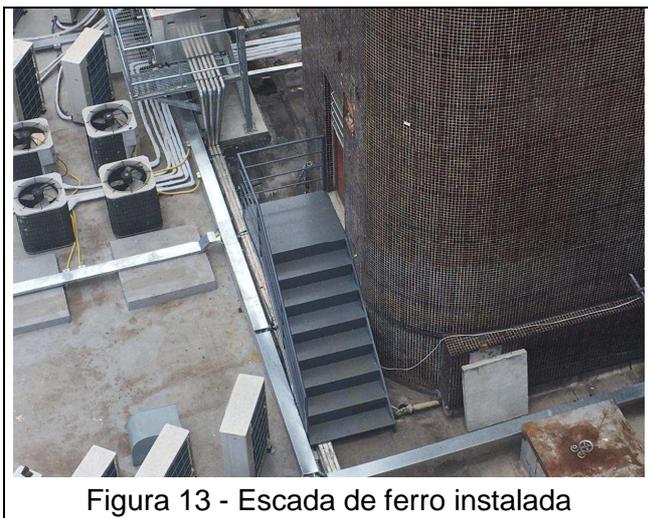
Figura 13 - Escada de ferro instalada
