RELATÓRIO FOTOGRÁFICO – MEDIÇÃO - 7º ADITIVO

OBRA: **EXECUÇÃO DE OBRA DE REFORMA DO IMÓVEL PARA O FÓRUM TRABALHISTA DE CURITIBA.**

CONTRATADA: **FORTALLEZA ENGCLIN LTDA.**

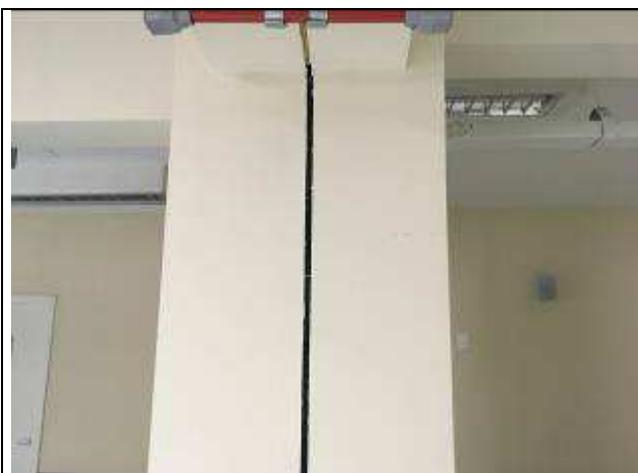
Figura 01C: Acabamentos em dry-wall - pilares.

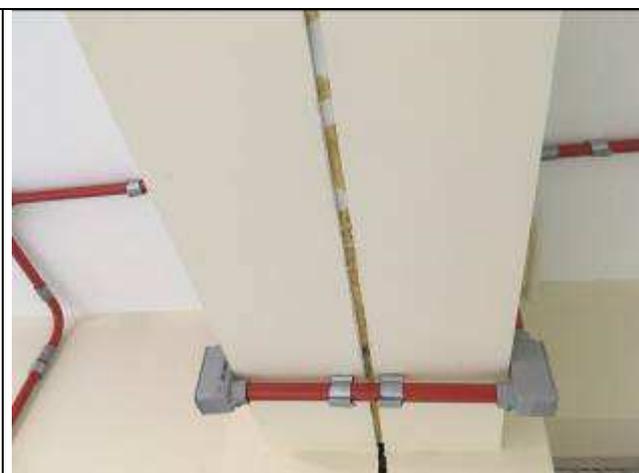
Figura 02C: acabamentos em dry-wall - vigas

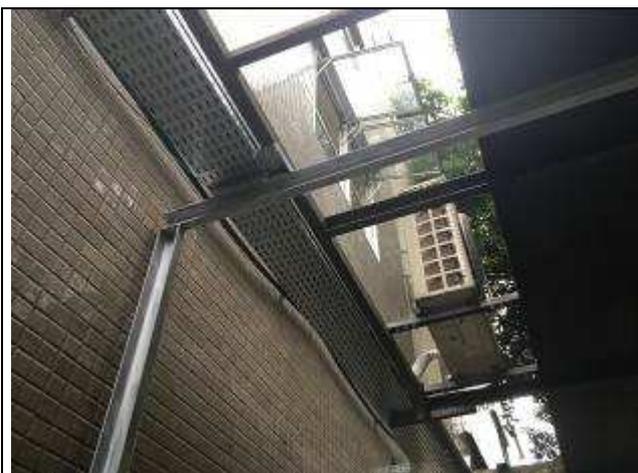
Figura 03C: reforço estrutura metálica

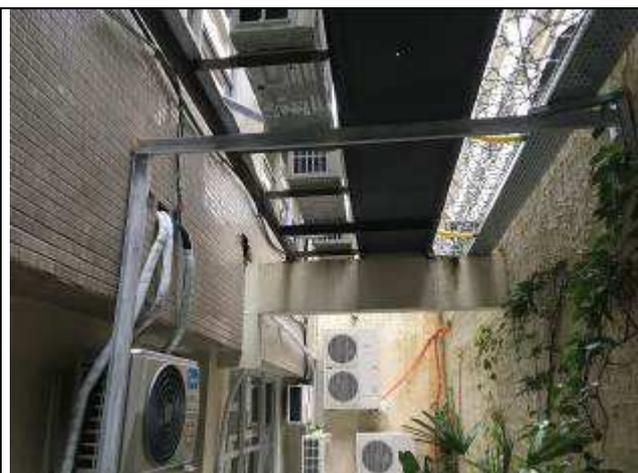
Figura 04C: reforço estrutura metálica.

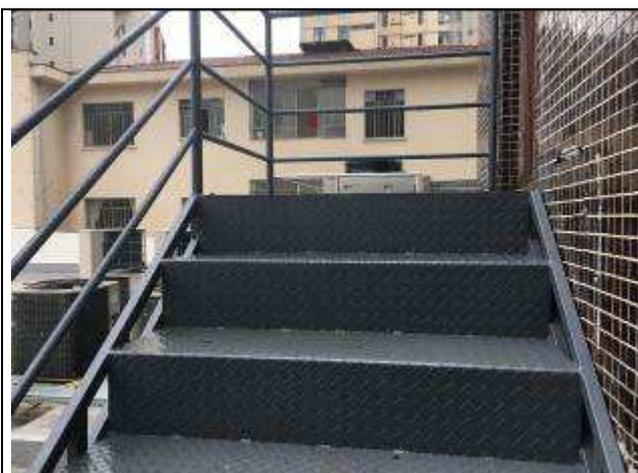
Figura 05C: escada metálica acesso à laje técnica

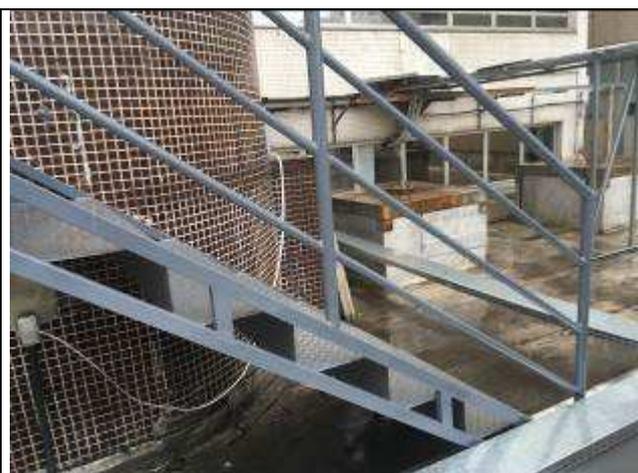
Figura 06C: escada metálica acesso à laje técnica

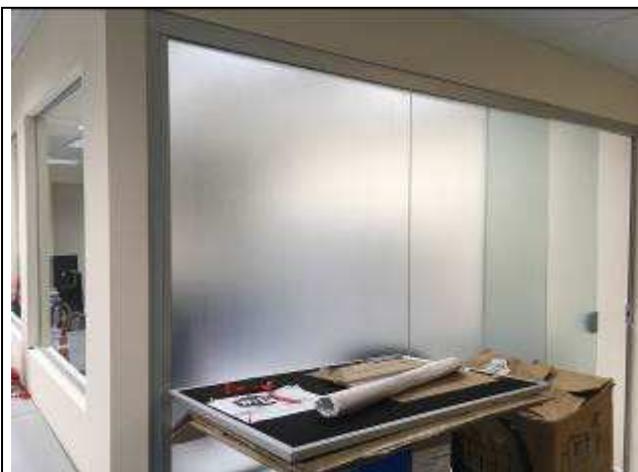
Figura 07C:vidro fixo – porta de correr – 13ª
VT

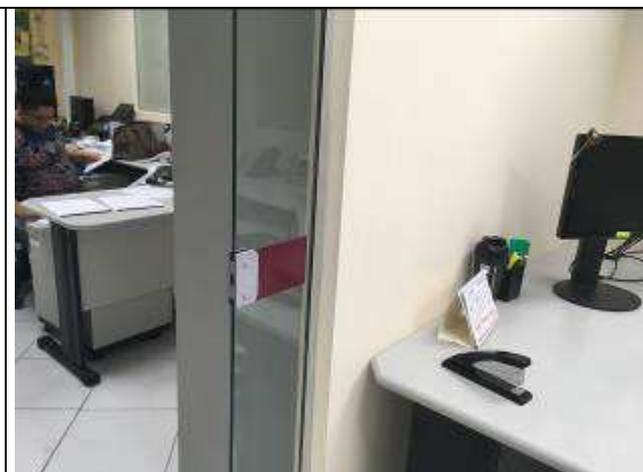
Figura 08C:vidro fixo – porta de correr – 15ª
VT

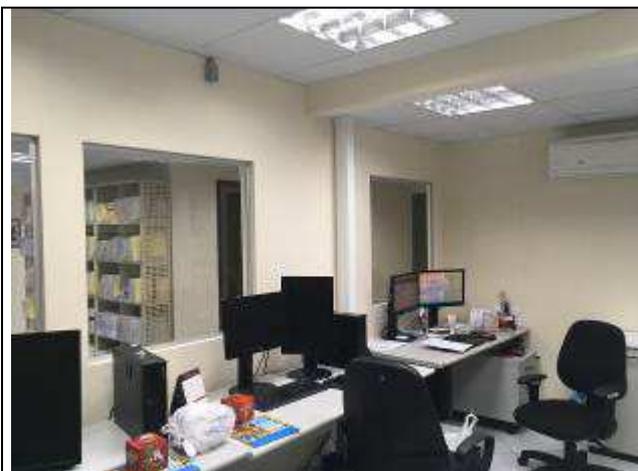
Figura 09C: gesso acartonado – aquário 13ª VT

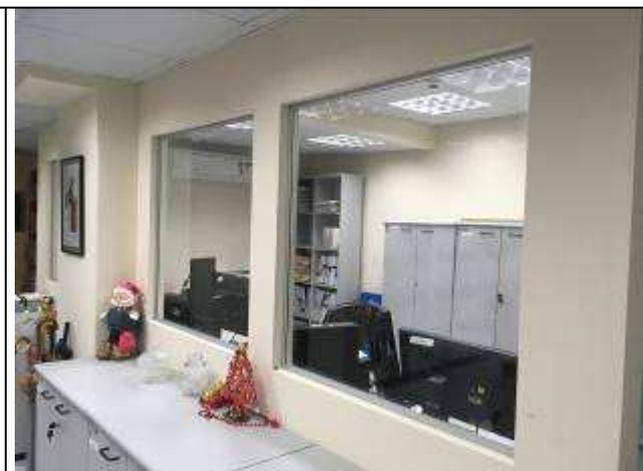
Figura 10C: gesso acartonado – aquário 13ª VT

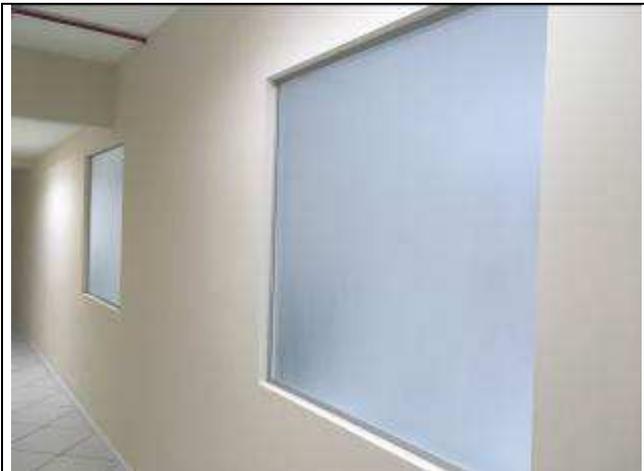
Figura 11C: esquadria de vidro 15ª VT.

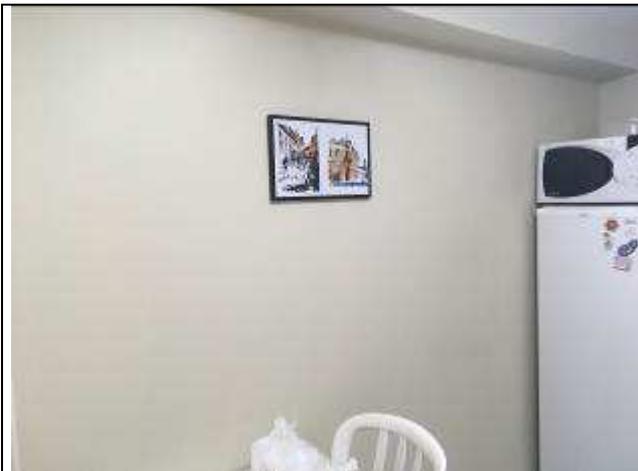
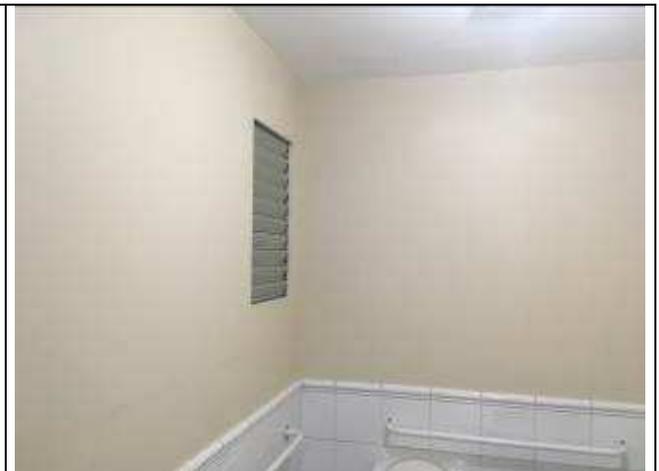
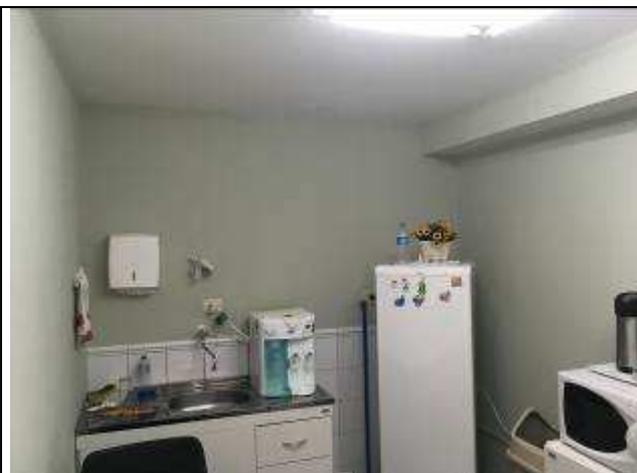
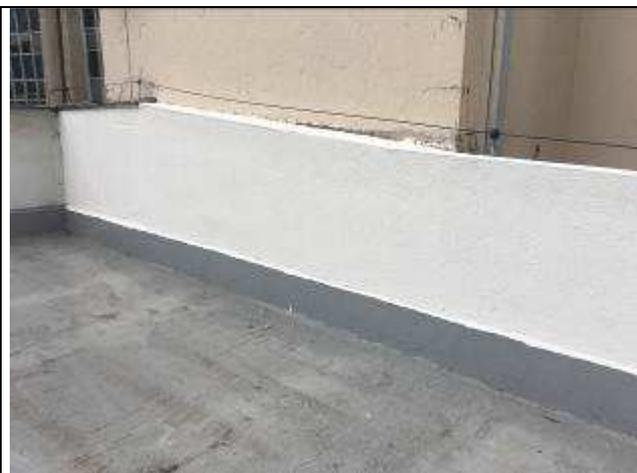
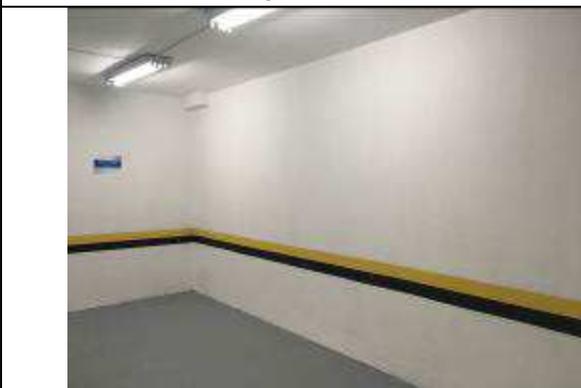
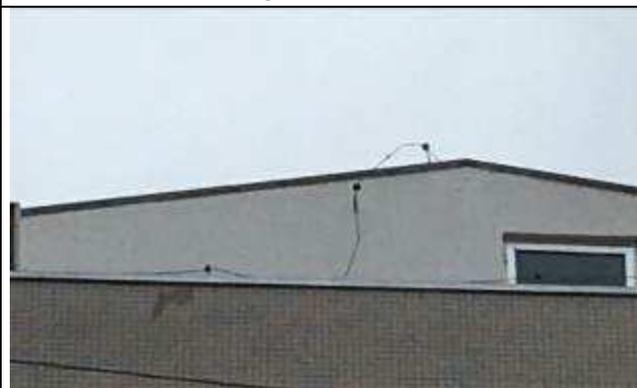
I.9. SERVIÇOS EXTRAS DE PINTURA - PORTAS / BWCs / COPAS - 13ª/14ª/15ª VTs - OITÃO COBERTURA - TÉRREO ESTACIONAMENTO

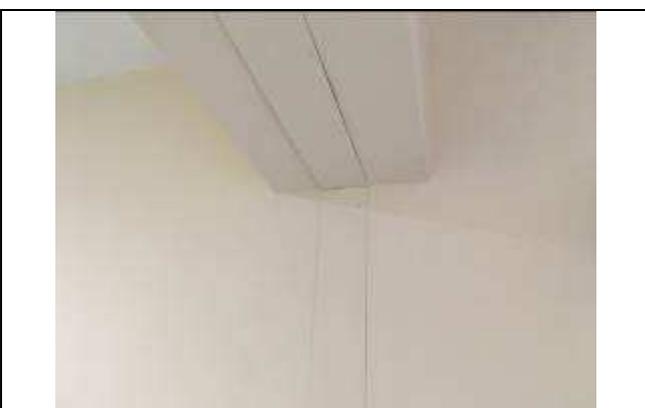
Figura 18C: perfis metálicos – acabamento das juntas de dilatação.

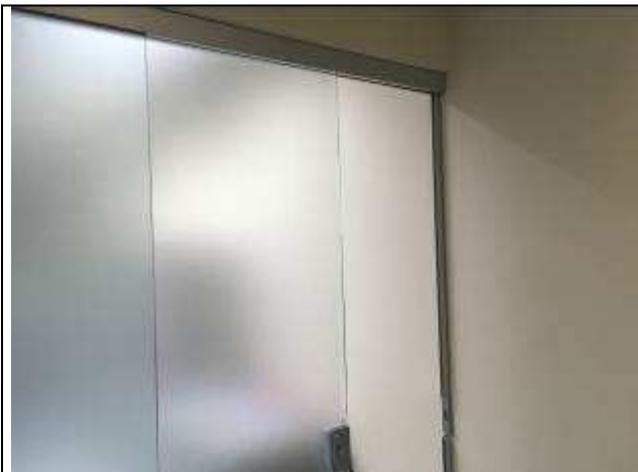
Figura 19C: porta de correr – 13ª VT.

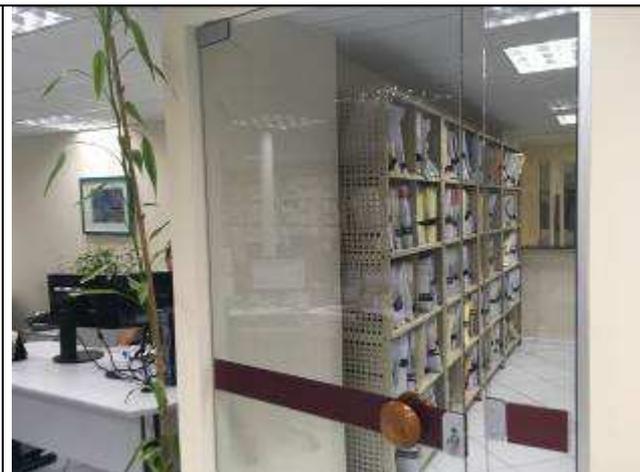
Figura 20C: porta de correr – 15ª VT.
