RELATÓRIO – 9ª MEDIÇÃO

OBRA: EXECUÇÃO DE OBRA DE CONSTRUÇÃO DO IMÓVEL PARA A VARA DO TRABALHO DE DOIS VIZINHOS

CONTRATADA: CONSTRUTORA DINÂMICA LTDA

TP 03/2018 - Contrato 81/2018 Empenho Inicial - 2018NE0002966	Relatório - 9ª Medição [KLS/CHS] Obra Nº 61 NAO	Página 1 de 23
--	--	----------------

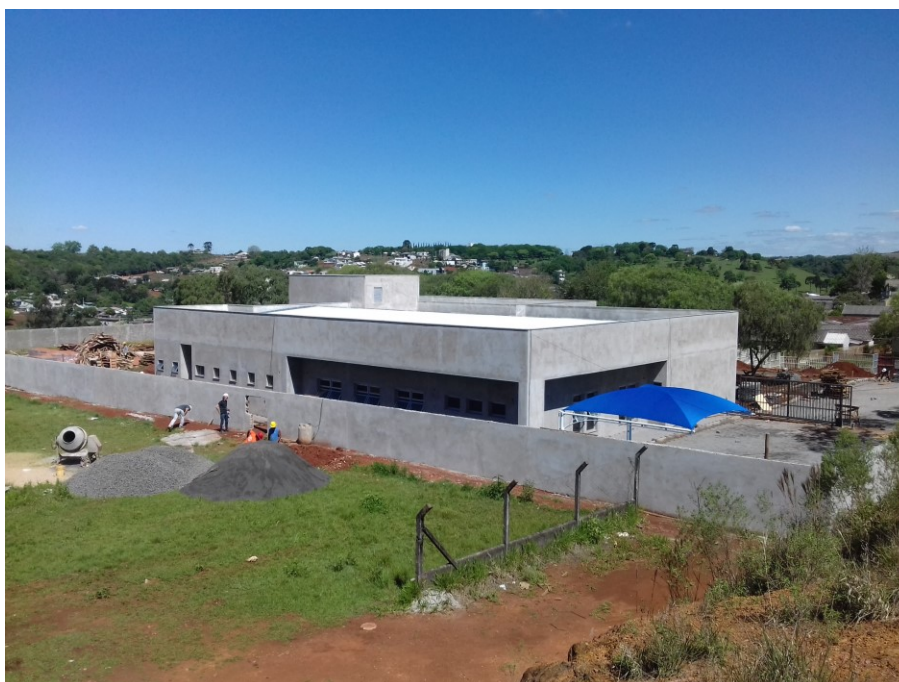
Figura 1 – Vista externa da obra em 22/10/2019

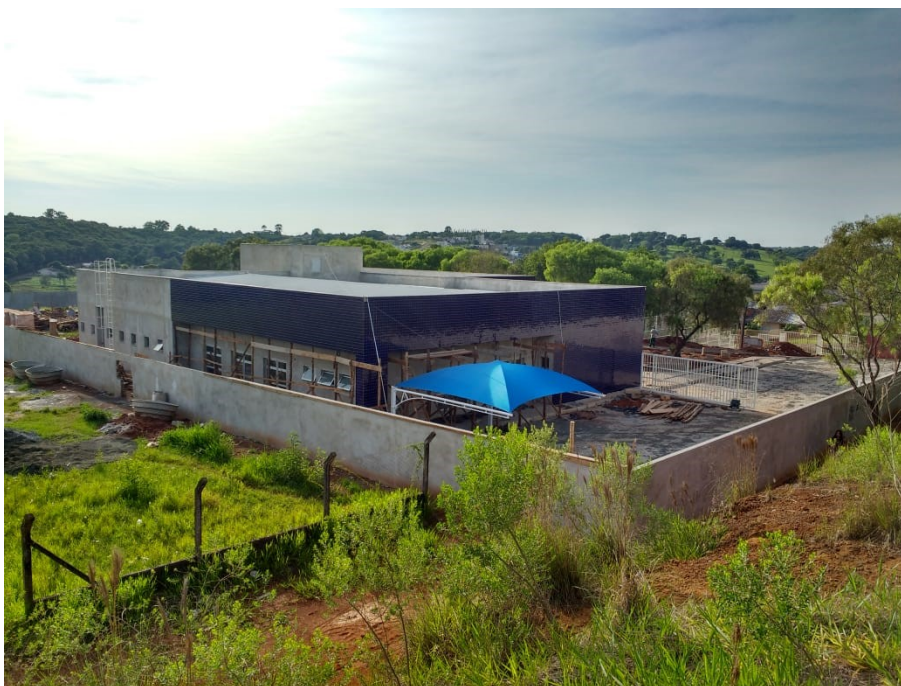
Figura 2 – Vista externa da obra em 13/11/2019
