RELATÓRIO – 10ª MEDIÇÃO

**OBRA: EXECUÇÃO DE OBRA DE CONSTRUÇÃO DO IMÓVEL PARA A VARA DO
TRABALHO DE DOIS VIZINHOS**

CONTRATADA: CONSTRUTORA DINÂMICA LTDA

TP 03/2018 - Contrato 81/2018 Empenho Inicial - 2018NE0002966	Relatório - 10ª Medição [KLS/CHS] Obra Nº 61 NAO	Página 1 de 32
--	---	----------------

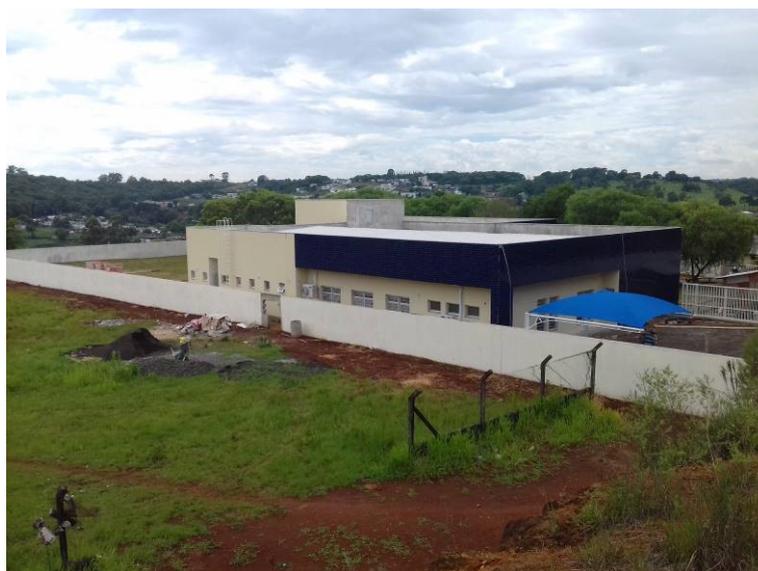
Figura 1 – Visão geral do imóvel

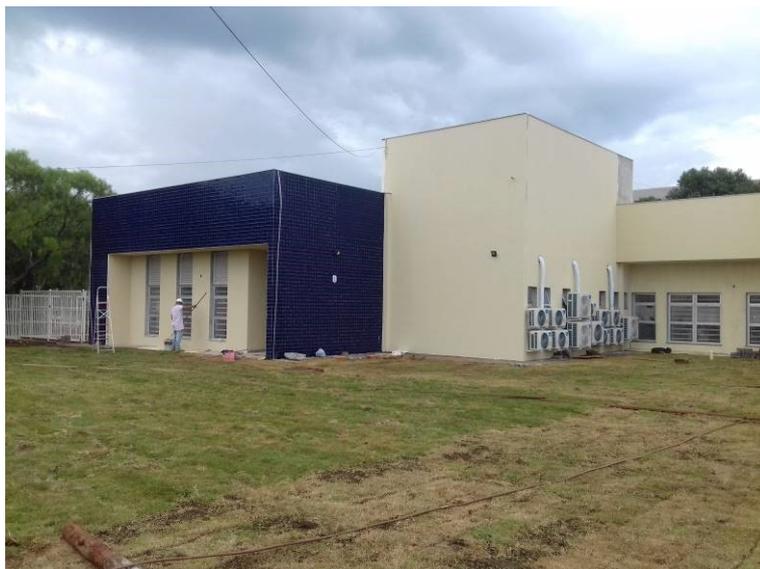
Figura 2 – Visão do pátio gramado

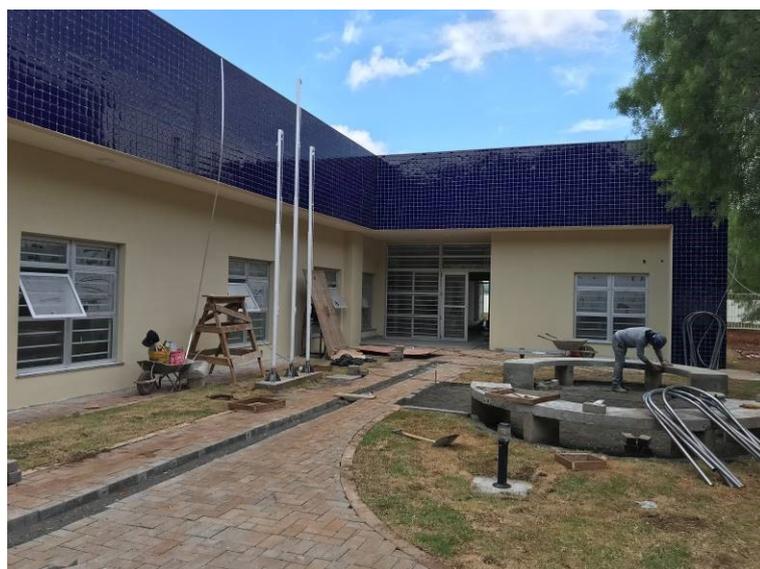
Figura 3 – Visão da entrada principal
