## RELATÓRIO FOTOGRÁFICO - 10ª MEDIÇÃO

OBRA: EXECUÇÃO DE OBRA DE CONSTRUÇÃO DO IMÓVEL PARA A VARA DO TRABALHO DE DOIS VIZINHOS

CONTRATADA: CONSTRUTORA DINÂMICA LTDA

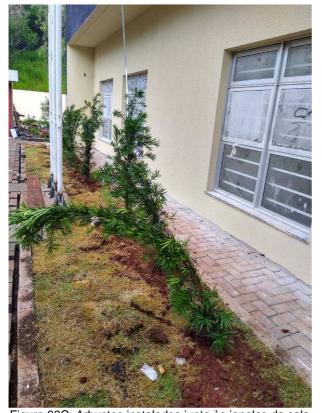
Figura 63C: Arbustos instalados junto às janelas da sala de audiência 1, conciliação e testemunhas

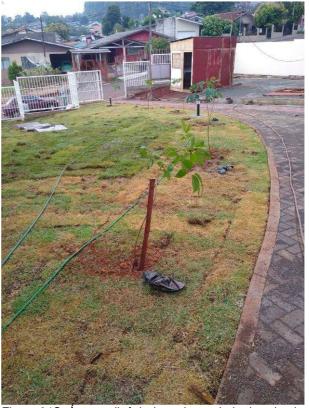
Figura 64C: Árvores (Ipês) plantadas ao lado da calçada de acesso ao imóvel

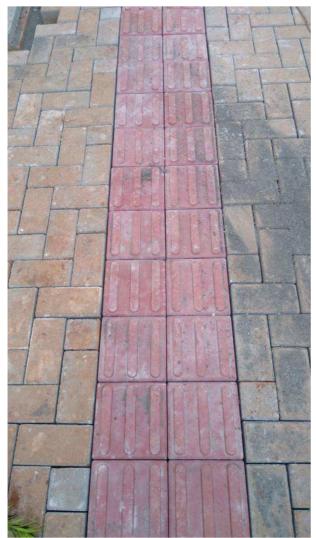
Figura 65C: Piso tátil instalado na calçada de acesso ao imóvel

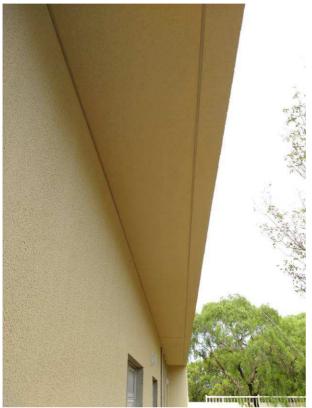
Figura 87C: Forro em drywall, já com textura aplicada -

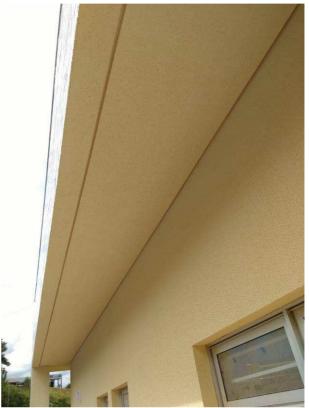
Figura 88C: Forro em drywall, já com textura aplicada - lateral esquerda
