RELATÓRIO FOTOGRÁFICO – 5ª MEDIÇÃO

OBRA: EXECUÇÃO DE OBRA DE ADEQUAÇÕES NO IMÓVEL DO FÓRUM TRABALHISTA DE CASCAVEL.

CONTRATADA: HMA CONSTRUÇÕES CIVIS LTDA.

Considerando a instituição da Comissão de Recebimento e Fiscalização da ***EXECUÇÃO DE OBRA DE ADEQUAÇÕES NO IMÓVEL DO FÓRUM TRABALHISTA DE CASCAVEL***, objeto do Contrato Nº 15/2019, PO 20/2019, PROAD 146/2019, com efeitos através do despacho exarado pela Sra. Ordenadora da Despesa, os componentes abaixo elencados apresentam o relatório fotográfico das vistorias realizadas, que tiveram como objetivo a fiscalização dos serviços executados pela Contratada, no período de 19/11/2019 (data da 4ª Medição) até 03/12/2019 (data da 5ª Medição).

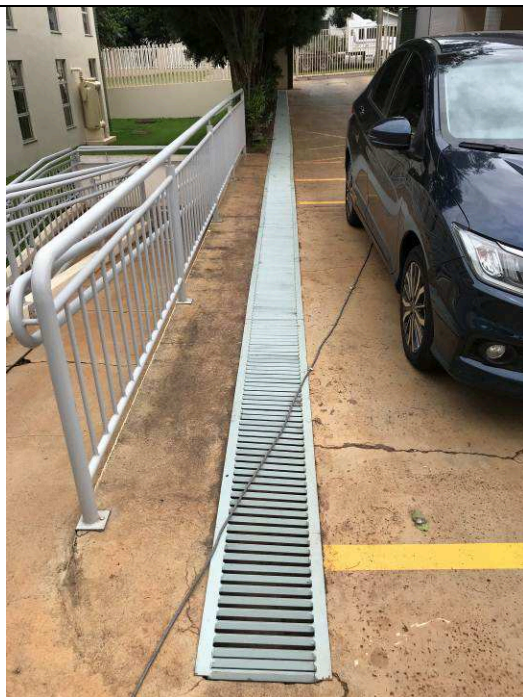
Figura 01C: Grelha Metálica - estacionamento.

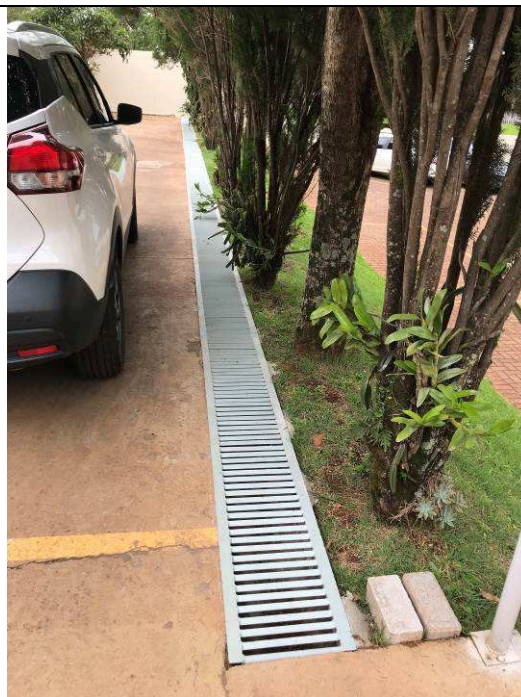
Figura 02C: Grelha Metálica - estacionamento.

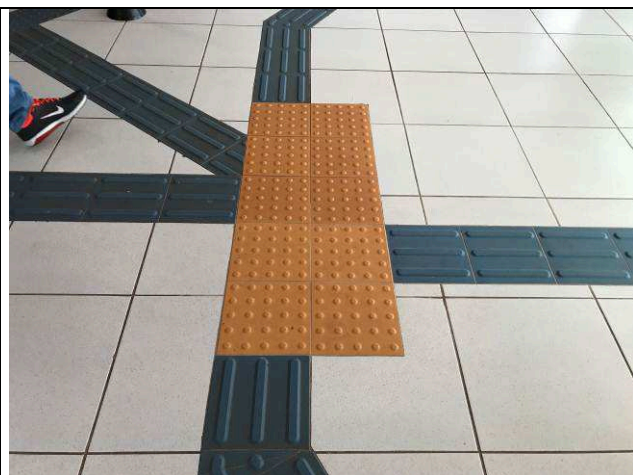
Figura 07C: Piso Tátil - Hall de entrada.

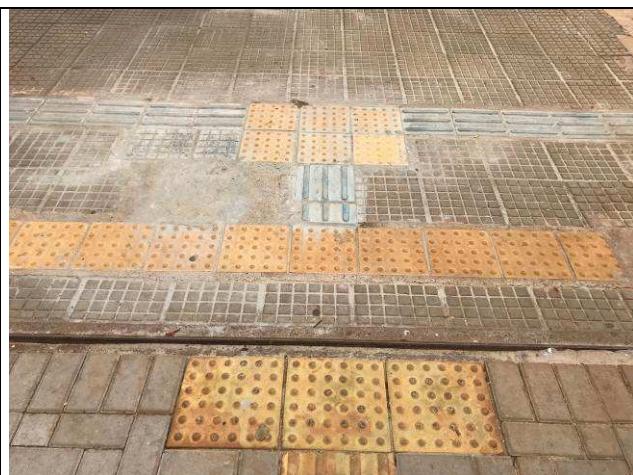
Figura 08C: Piso Tátil - Calçada.

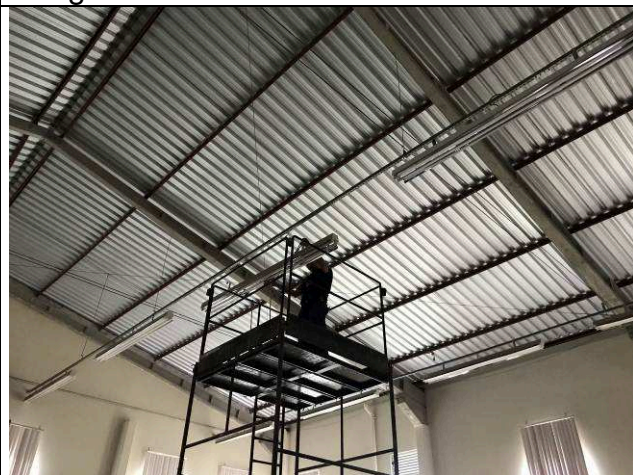
Figura 09C: Retirada das luminárias para limpeza e troca de lâmpadas - Setorial.

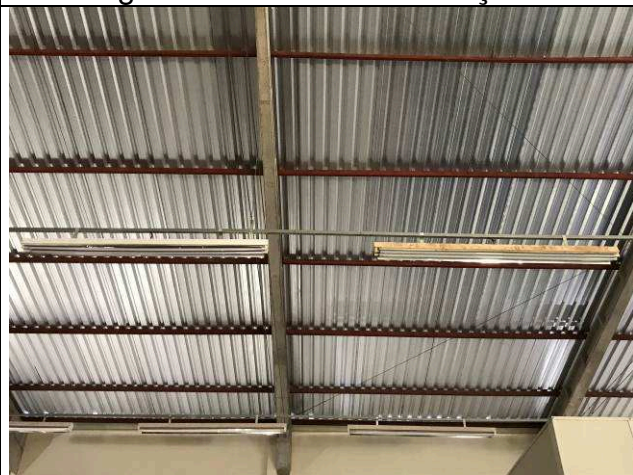
Figura 10C: Limpeza das luminárias - Setorial.

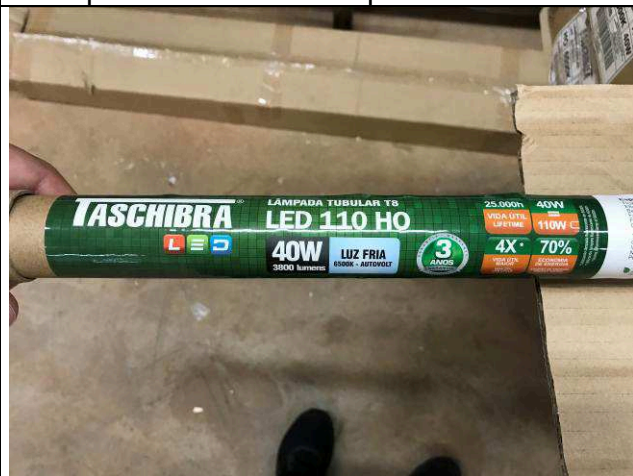
Figura 11C: Lâmpadas utilizadas - Setorial.

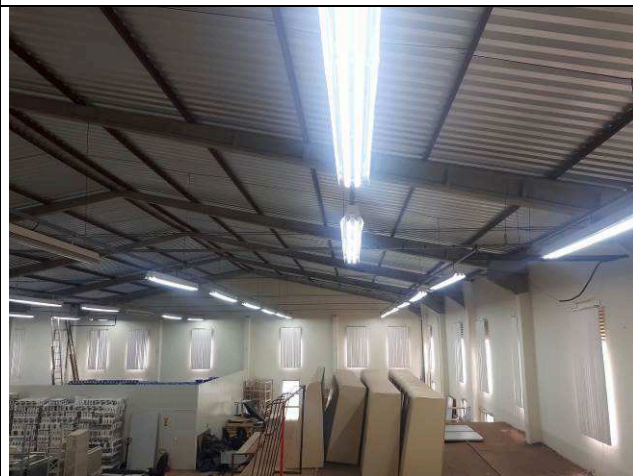
Figura 12C: Troca de lâmpadas - Setorial.

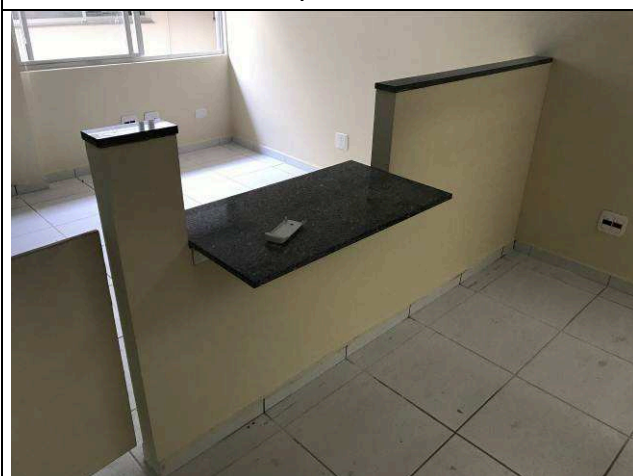
Figura 17C: Balcão de atendimento - CEJUSC.

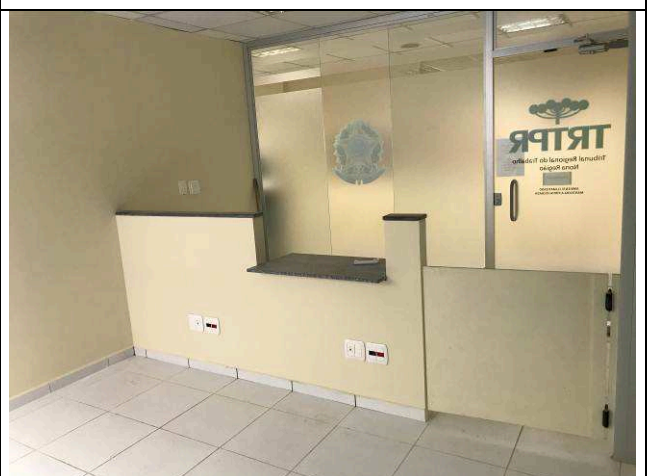
Figura 18C: Balcão de atendimento - CEJUSC.

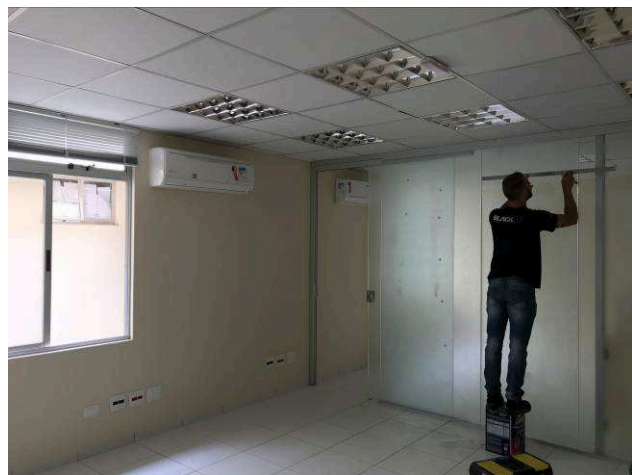
Figura 19C: Vista interna - CEJUSC.

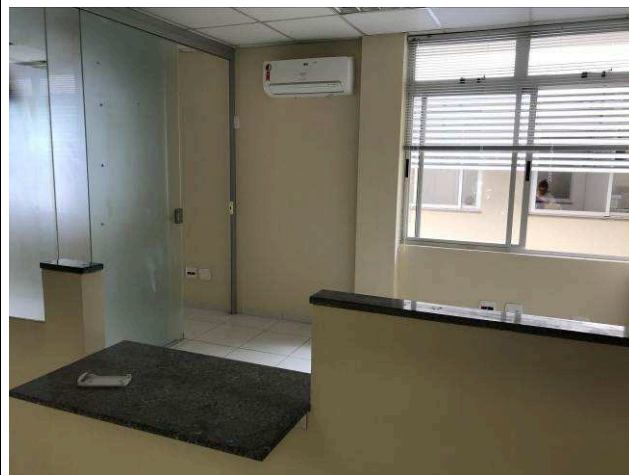
Figura 20C: Vista interna - CEJUSC.

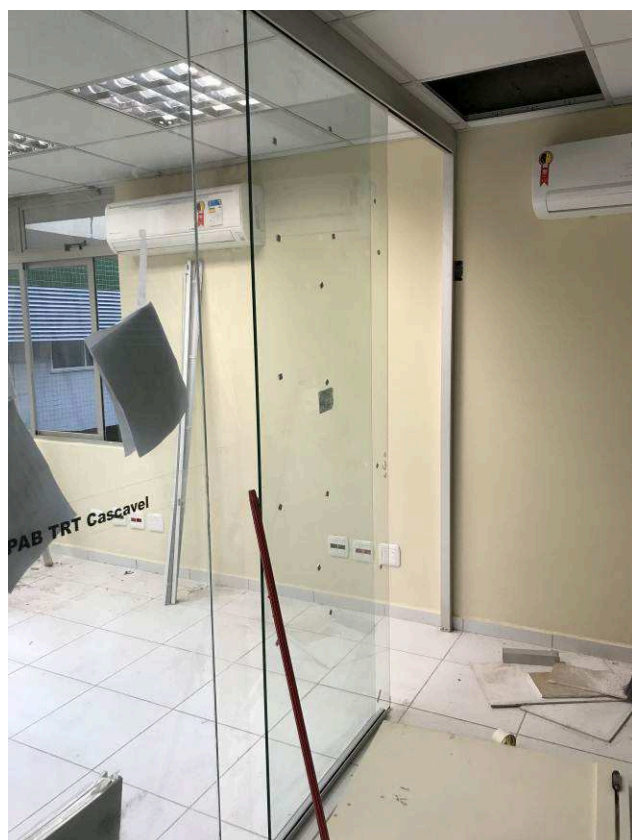
Figura 21C: Porta de vidro de correr interna
- CEJUSC.

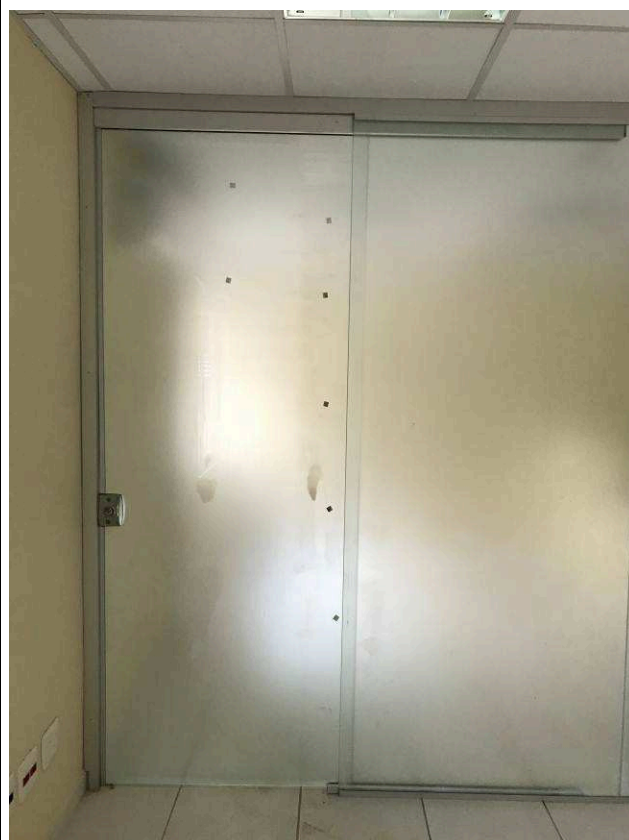
Figura 22C: Porta de vidro de correr interna
- CEJUSC.

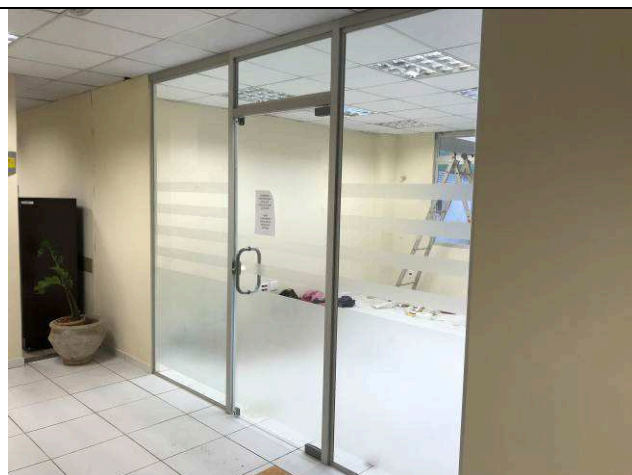
Figura 23C: Esquadria de vidro temperado realocada e reinstalada - CEJUSC.

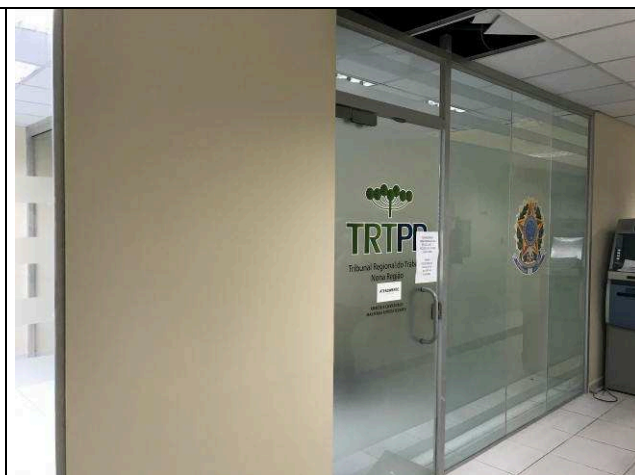
Figura 24C: Esquadria de vidro temperado realocada e reinstalada - CEJUSC.

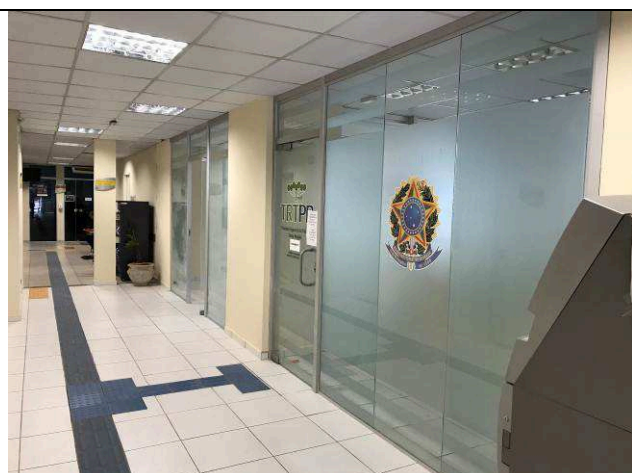
Figura 25C: Esquadrias de vidro temperado realocadas e reinstaladas - CEJUSC.

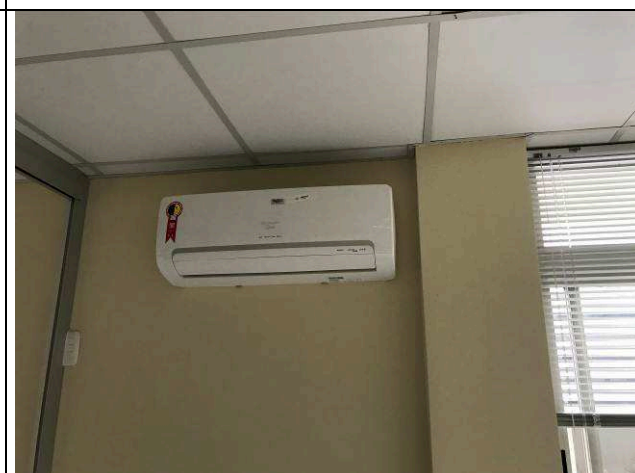
Figura 26C: Equipamento Split instalado - CEJUSC.

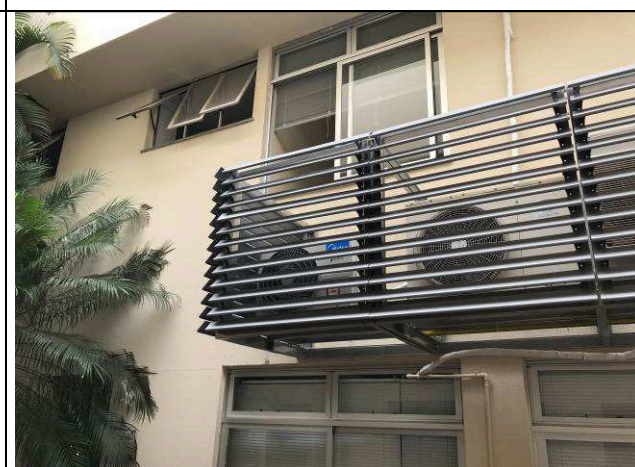
Figura 28C: Suporte para condensadora do equipamento split - CEJUSC.

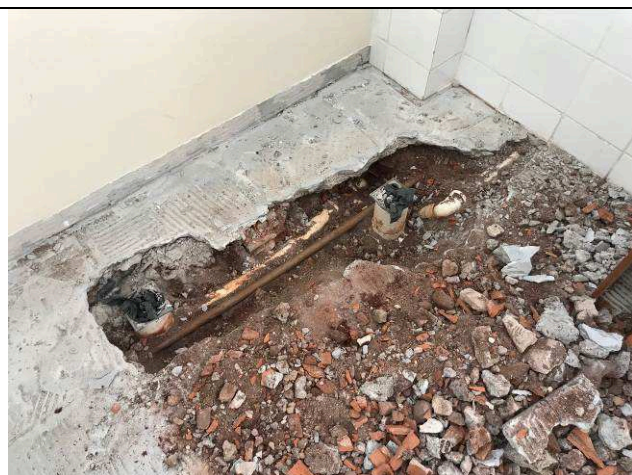
Figura 29C: Demolição de piso para rede hidráulica - VESTIÁRIOS.

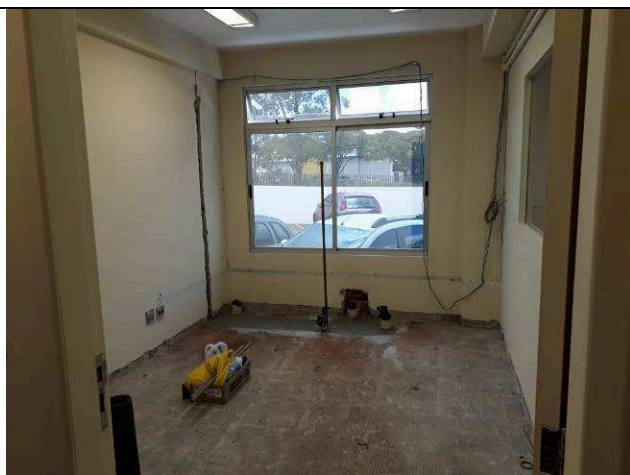
Figura 30C: Execução da rede hidráulica - VESTIÁRIOS.

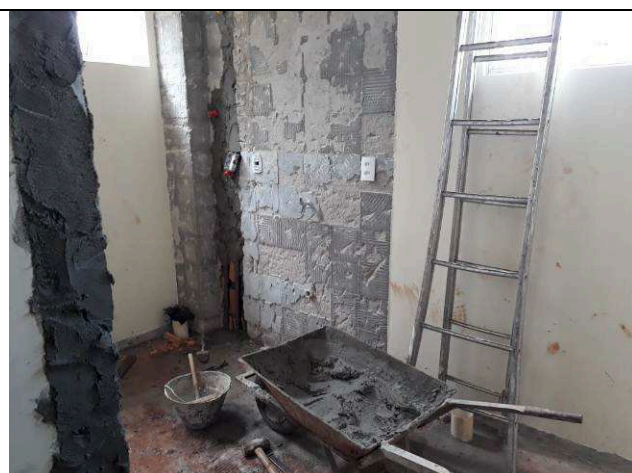
Figura 31C: Execução da rede hidráulica - VESTIÁRIOS.

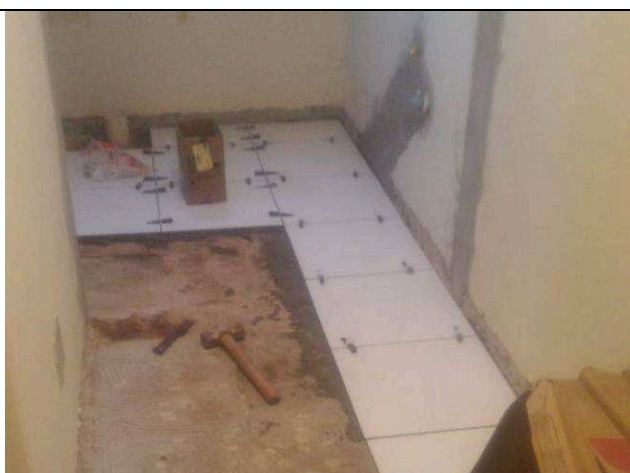
Figura 32C: Instalação do piso cerâmico - VESTIÁRIOS.

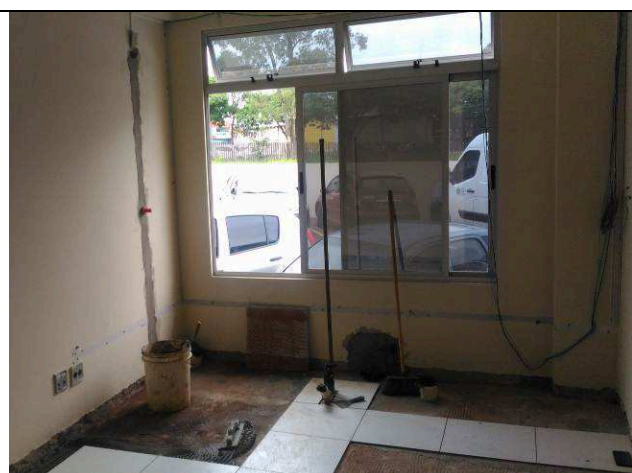
Figura 33C: Execução da rede hidráulica e instalação do piso cerâmico - VESTIÁRIOS.

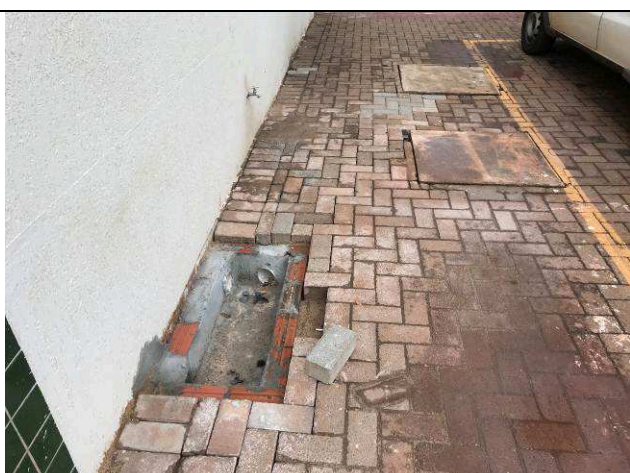
Figura 34C: Caixa de passagem de esgoto - VESTIÁRIOS.

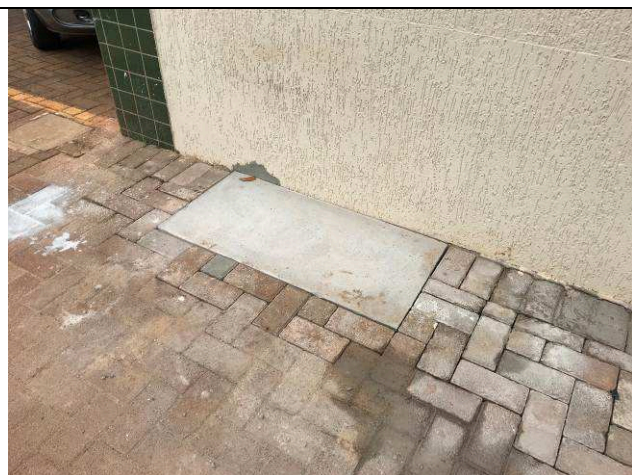
Figura 35C: Caixa de passagem de esgoto - VESTIÁRIOS.

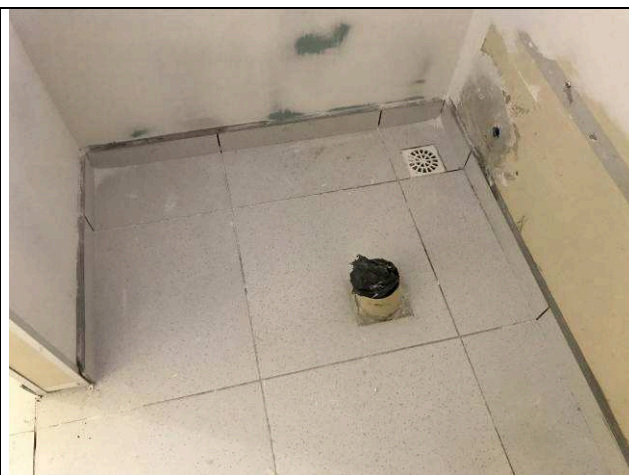
Figura 36C: Pontos de esgoto e água fria executados - VESTIÁRIOS.

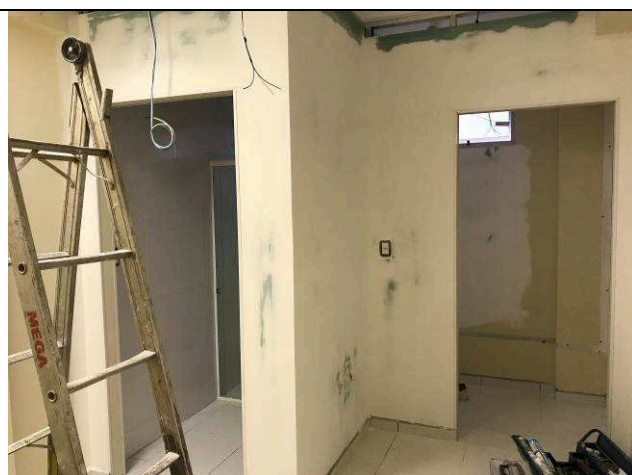
Figura 37C: Emassamento de paredes - VESTIÁRIOS.

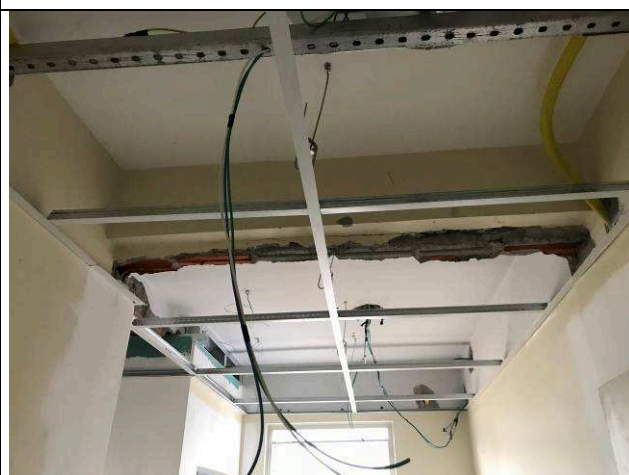
Figura 38C: Montagem de forro - VESTIÁRIOS.

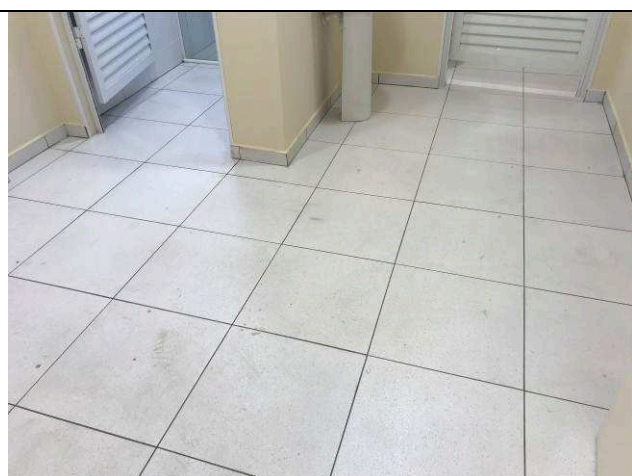
Figura 39C: Piso cerâmico - VESTIÁRIOS.

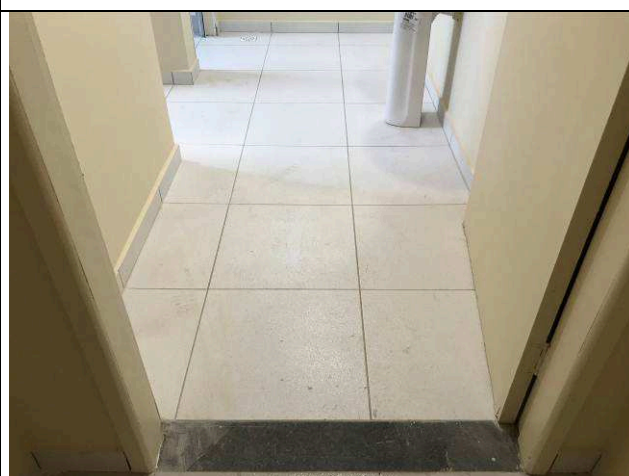
Figura 40C: Piso cerâmico - VESTIÁRIOS.

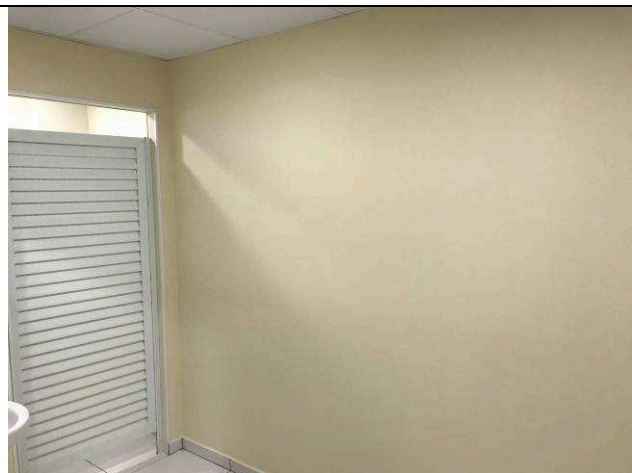
Figura 41C: Pintura das paredes - VESTIÁRIO MASCULINO.

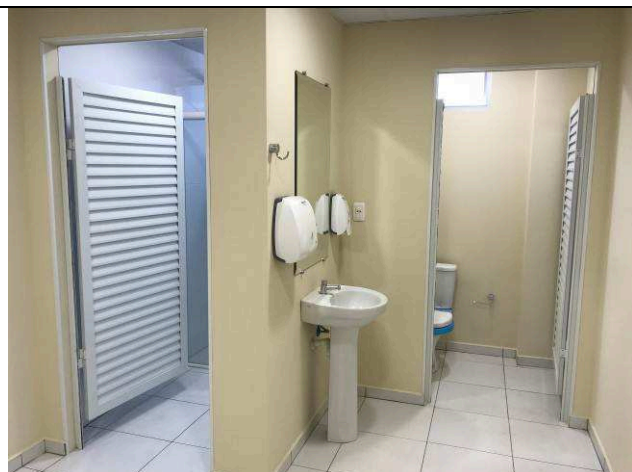
Figura 43C: Lavatório e acessórios - VESTIÁRIO MASCULINO.

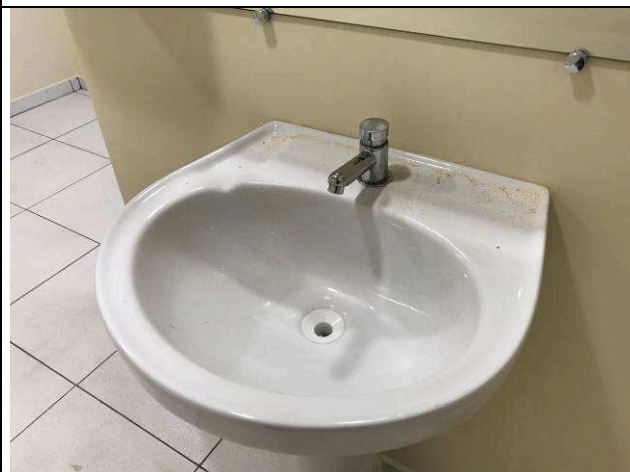
Figura 44C: Lavatório - VESTIÁRIO MASCULINO.

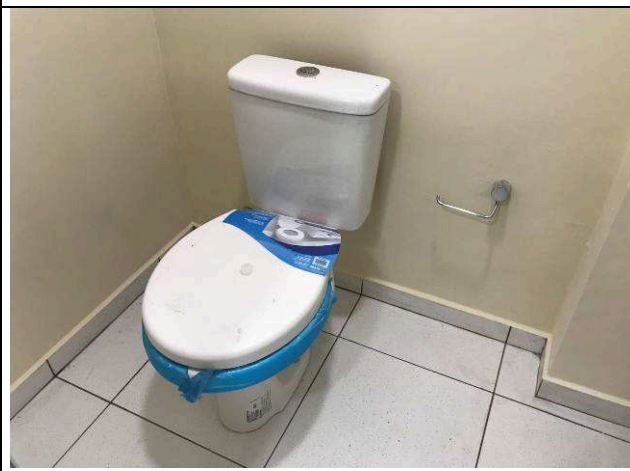
Figura 46C: Bacia sanitária - VESTIÁRIO MASCULINO.

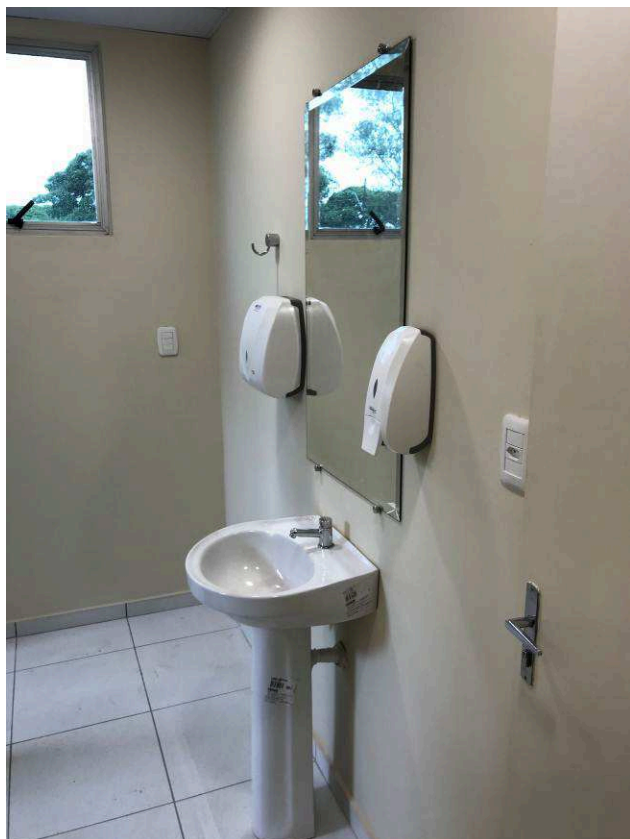
Figura 49C: Lavatório e acessórios - VESTIÁRIO FEMININO.

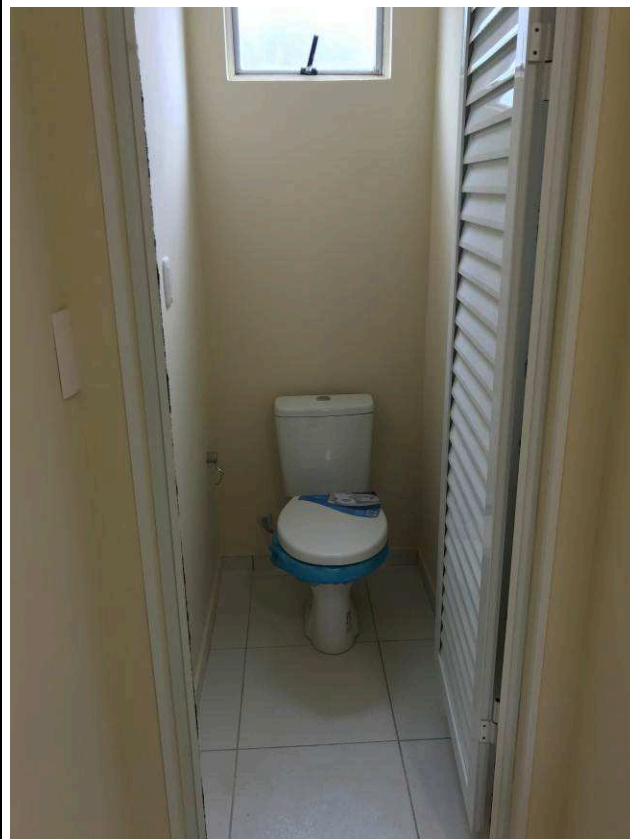
Figura 50C: Bacia sanitária - VESTIÁRIO FEMININO.

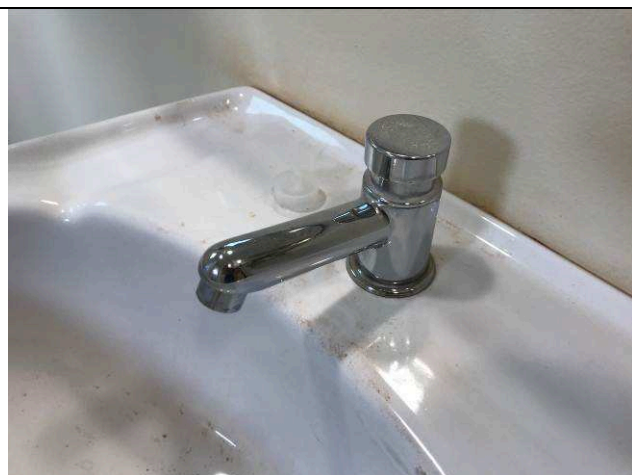
Figura 51C: Torneira com fechamento automático - VESTIÁRIO FEMININO.

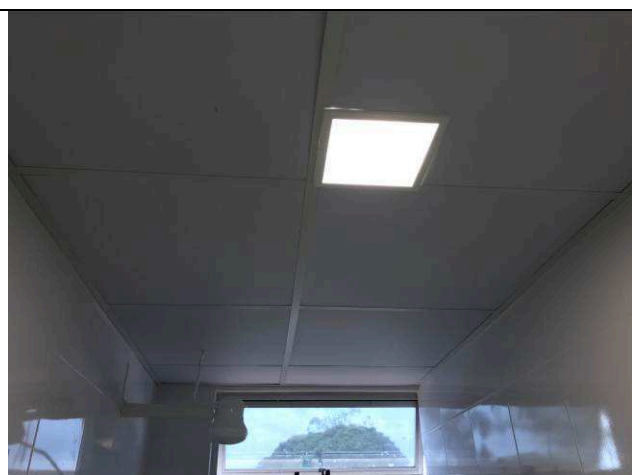
Figura 53C: Forro modular - VESTIÁRIO MASCULINO.

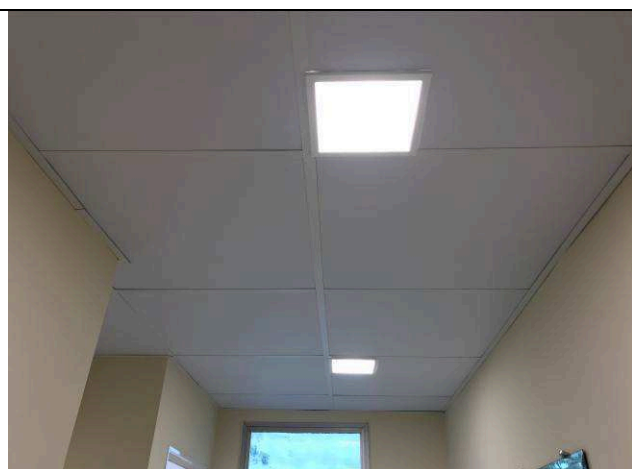
Figura 55C: Forro modular - VESTIÁRIO FEMININO.

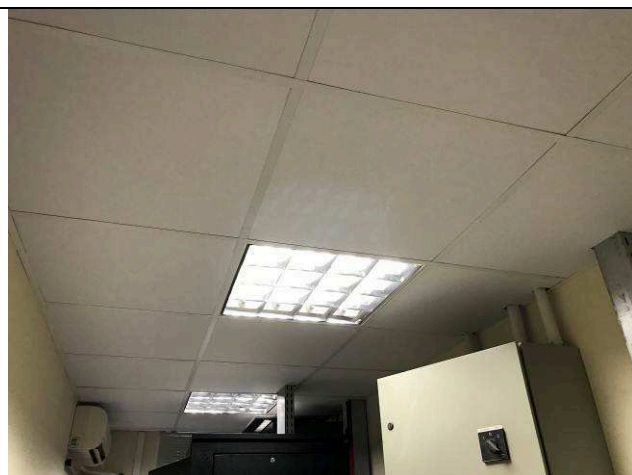
Figura 57C: Forro modular instalado - Sala site.

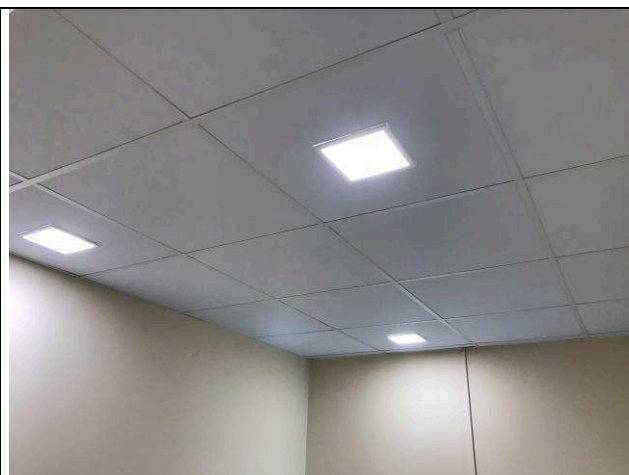
Figura 58C: Forro modular instalado - Escada do Fórum.

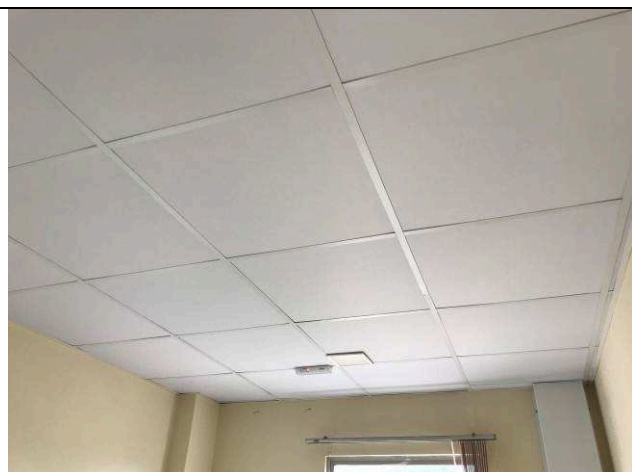
Figura 59C: Forro modular instalado - Escada Setorial.

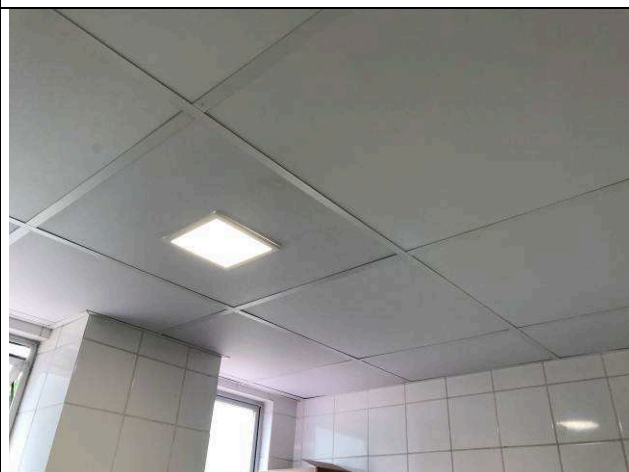
Figura 60C: Forro modular instalado - Banheiro PNE térreo da Setorial.

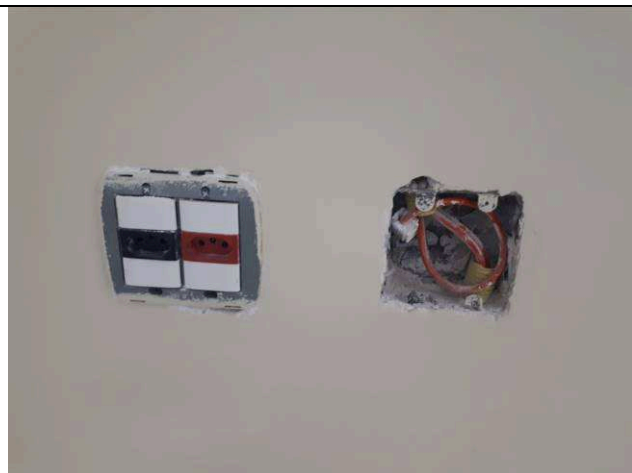
Figura 61C: Instalações elétricas e cabeamento - CEJUSC

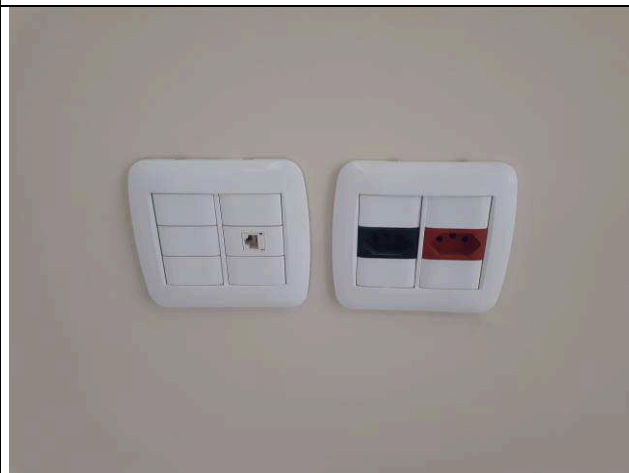
Figura 62C: Instalações elétricas e cabeamento - CEJUSC

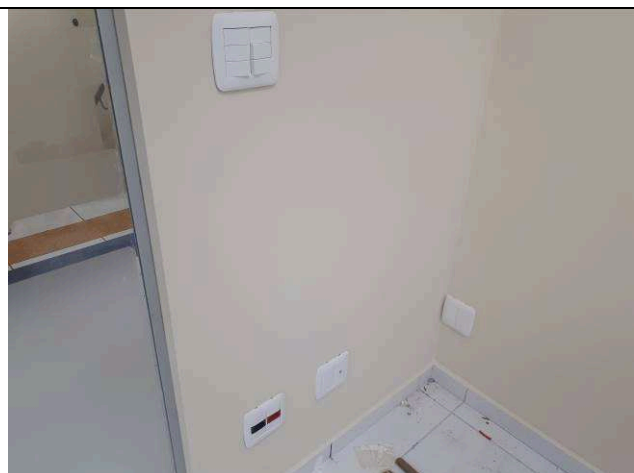
Figura 63C: Instalações elétricas e cabeamento - CEJUSC

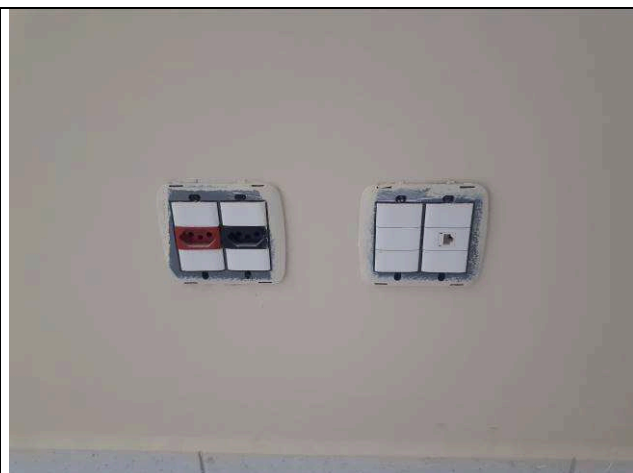
Figura 64C: Instalações elétricas e cabeamento - CEJUSC

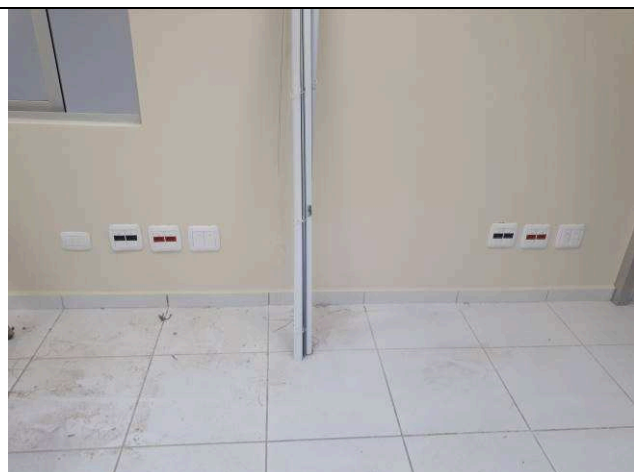
Figura 65C: Instalações elétricas e cabeamento - CEJUSC

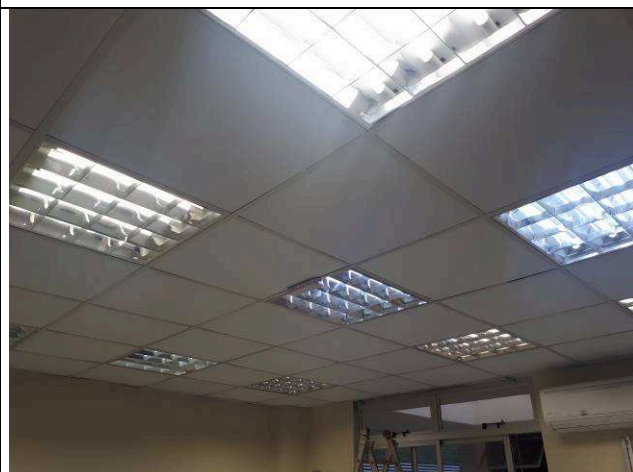
Figura 66C: Instalações elétricas - iluminação - CEJUSC

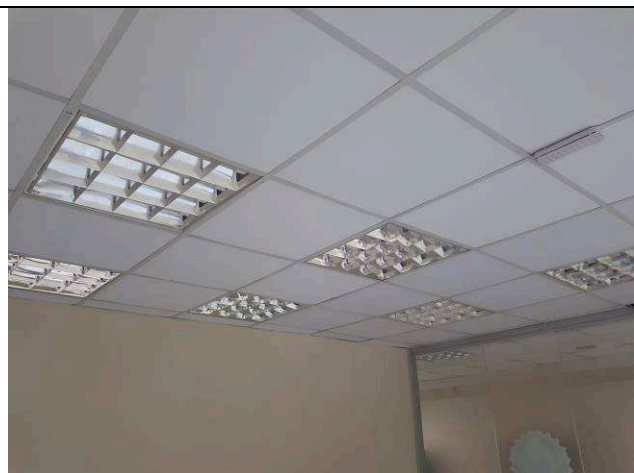
Figura 67C: Instalações elétricas - iluminação - CEJUSC

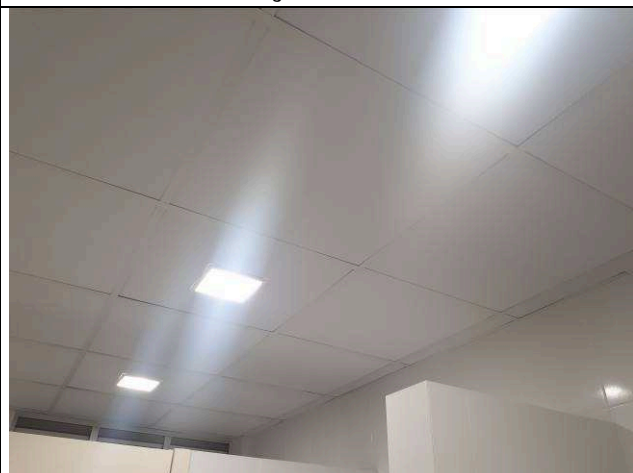
Figura 68C: Instalações elétricas - iluminação - CEJUSC

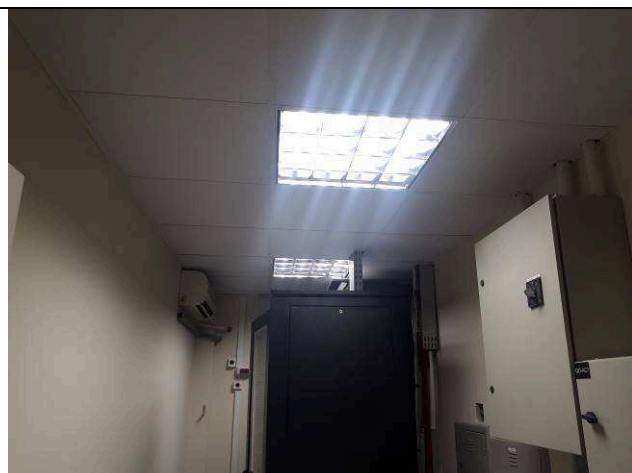
Figura 69C: Instalações elétricas -
iluminação - Sala técnica

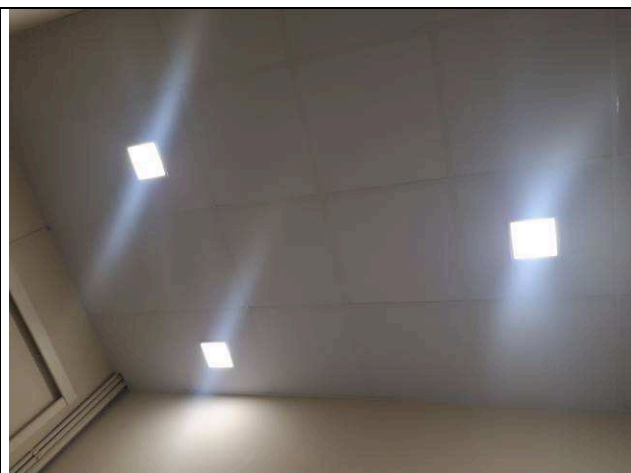
Figura 70C: Instalações elétricas -
iluminação - escadaria

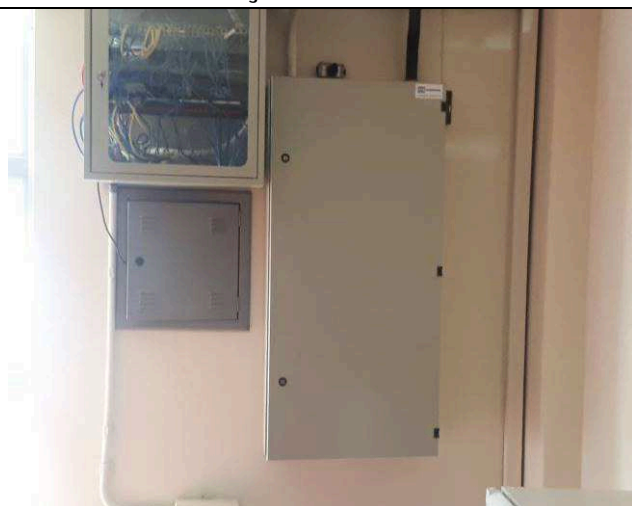
Figura 71C: Instalações elétricas - quadro
elétrico QDFL3 - Setorial

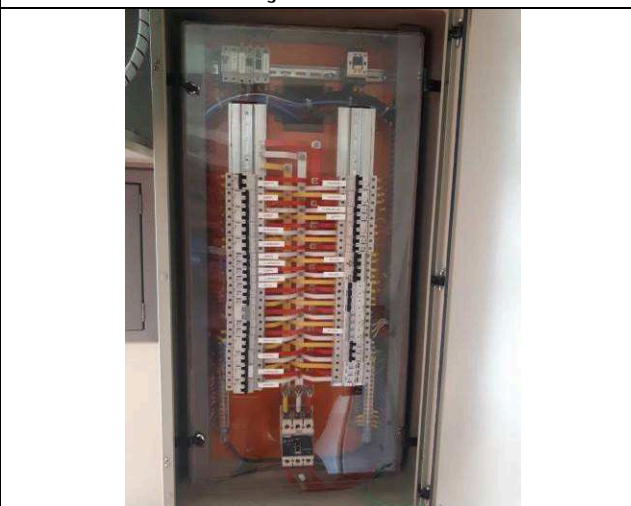
Figura 72C: Instalações elétricas - quadro
elétrico QDFL3 - Setorial

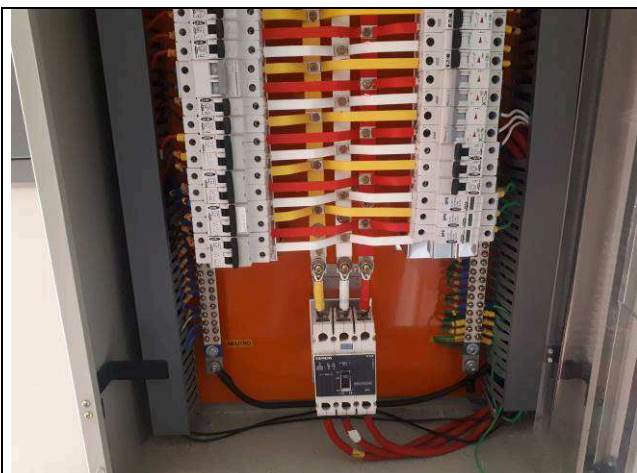
Figura 75C: Instalações elétricas - quadro elétrico QDFL3 - Setorial

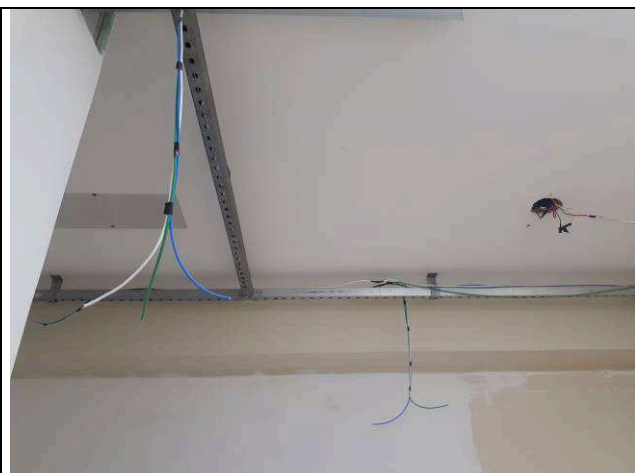
Figura 76C: Instalações elétricas - circuitos vestiários - Setorial

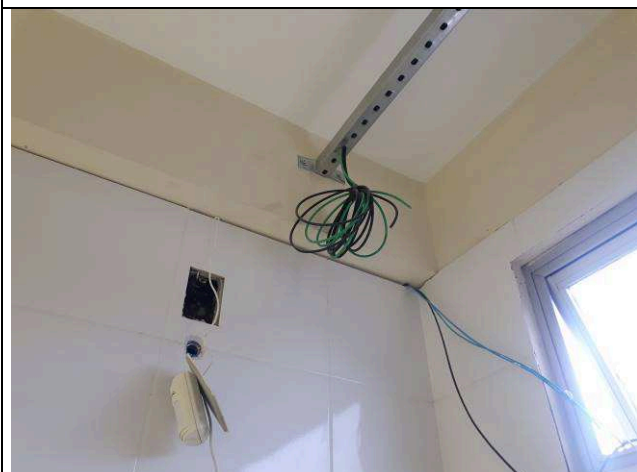
Figura 77C: Instalações elétricas - circuitos vestiários - Setorial

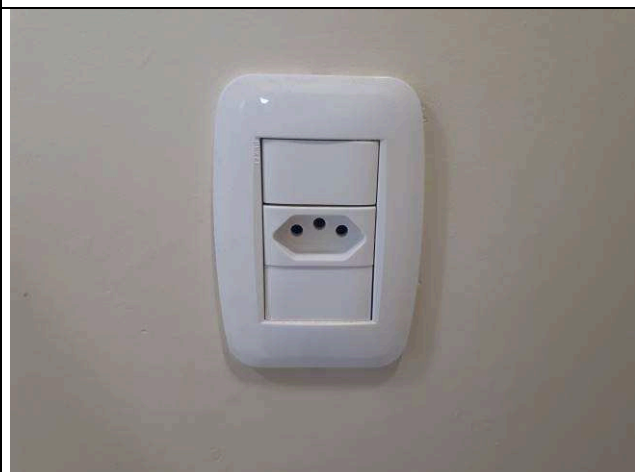
Figura 78C: Instalações elétricas - circuitos vestiários - Setorial

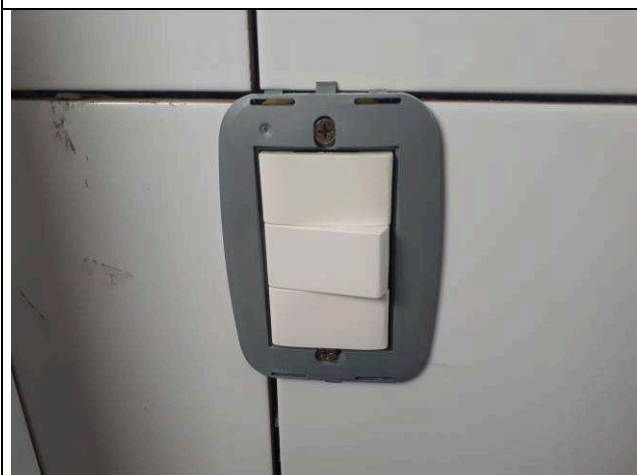
Figura 79C: Instalações elétricas - circuitos vestiários - Setorial

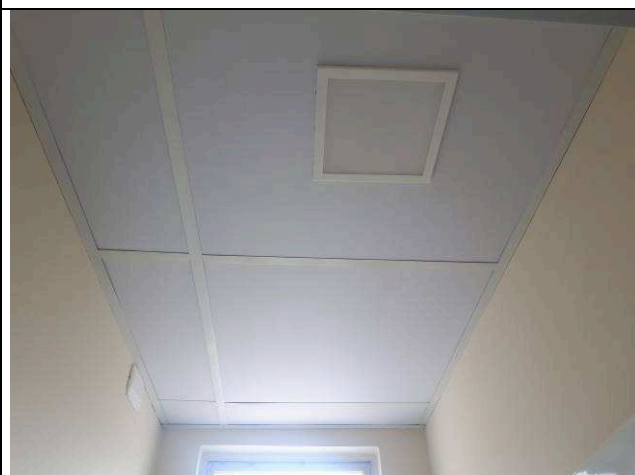
Figura 80C: Instalações elétricas - iluminação vestiários - Setorial

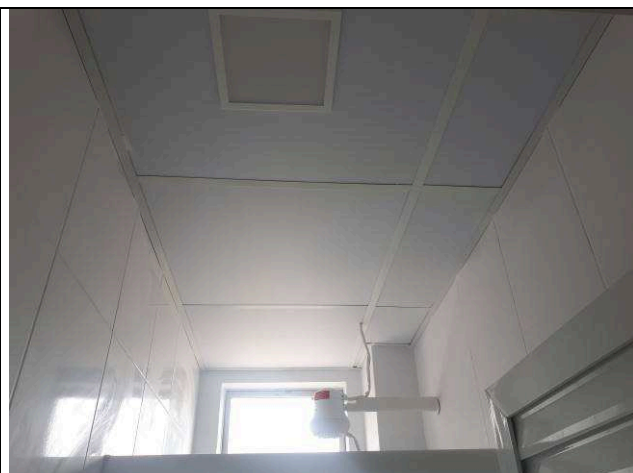
Figura 81C: Instalações elétricas -
iluminação e chuveiro vestiários - Setorial

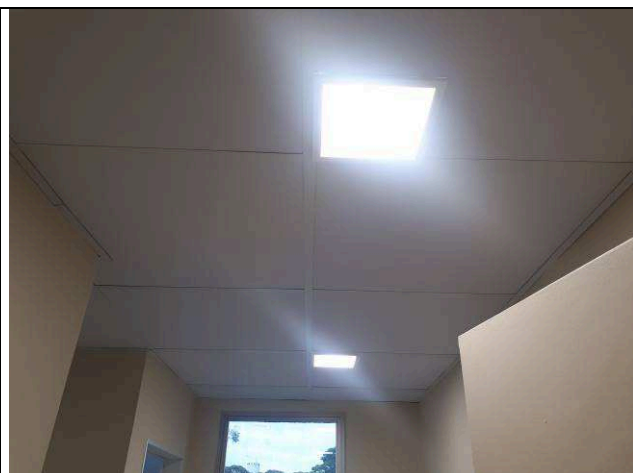
Figura 82C: Instalações elétricas -
iluminação vestiários - Setorial

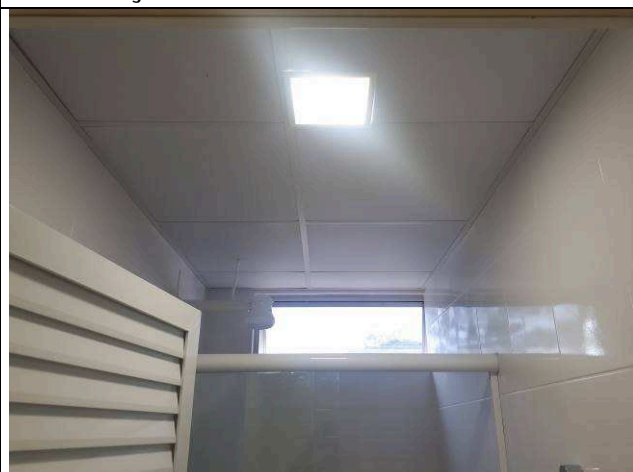
Figura 83C: Instalações elétricas -
iluminação e chuveiro vestiários - Setorial

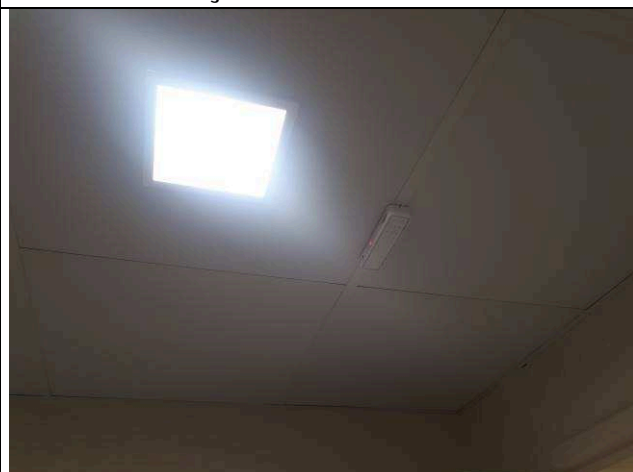
Figura 84C: Instalações elétricas -
iluminação vestiários - Setorial
