## **RELATÓRIO – 1ª MEDIÇÃO**

**OBRA: EXECUÇÃO DE PINTURA EXTERNA E SUBSTITUIÇÃO PARCIAL DE COBERTURA NO FÓRUM TRABALHISTA DE PONTA GROSSA.**

## **RELATÓRIO FOTOGRÁFICO – 1ª MEDIÇÃO**

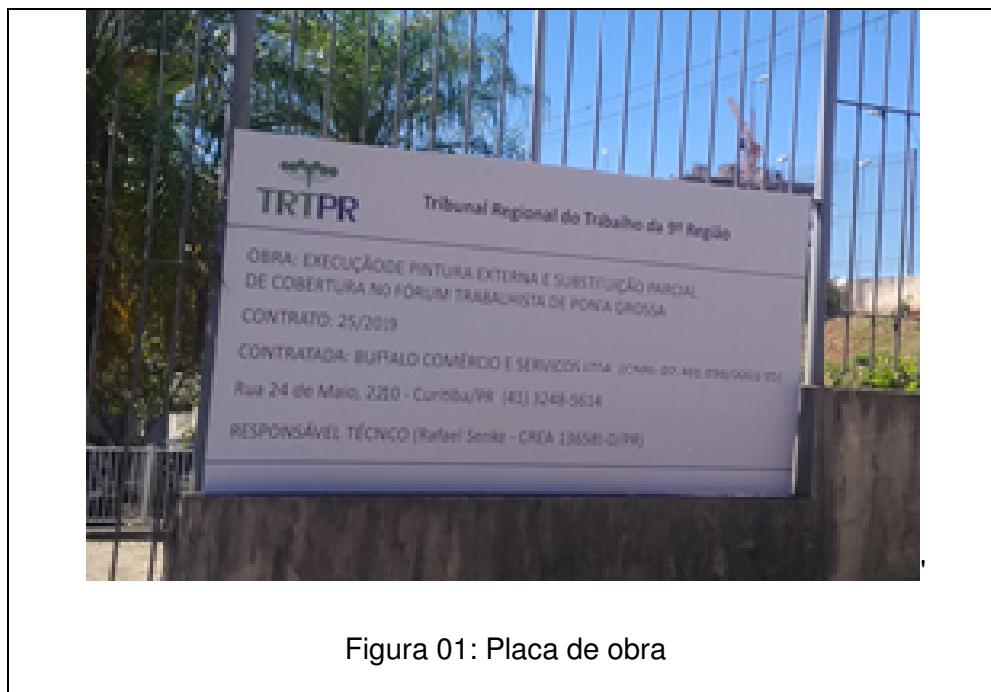
Fornecimento e Instalação de placa de obra. (Figura 01)

Figura 01: Placa de obra

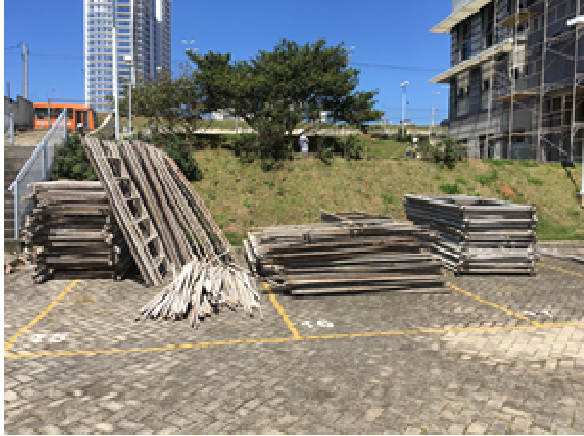
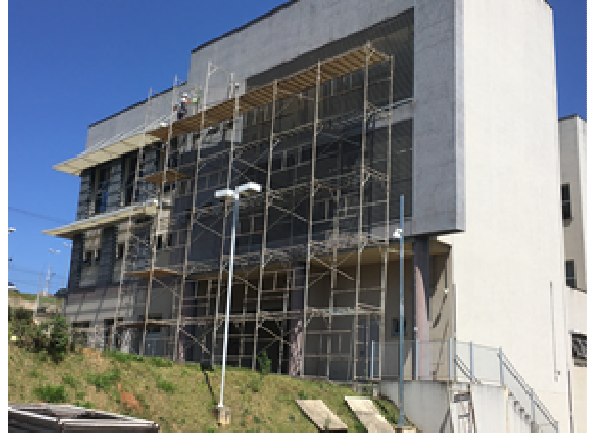
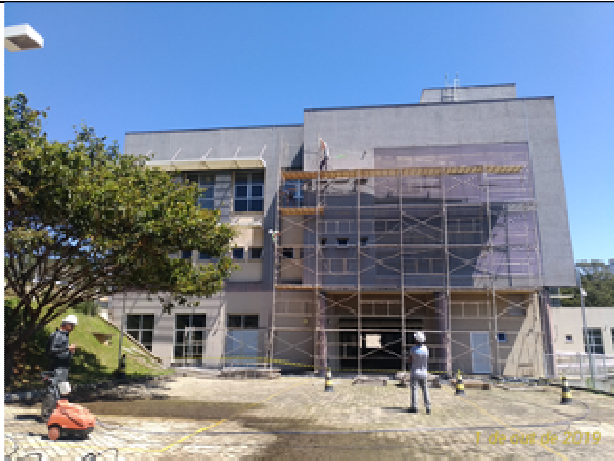
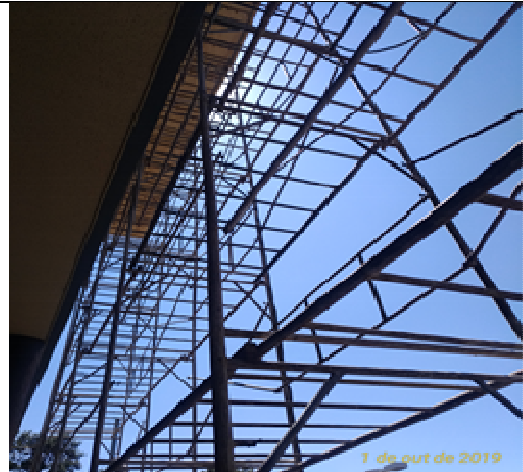
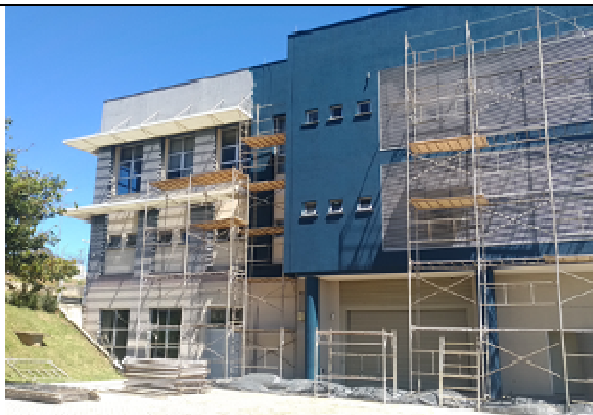
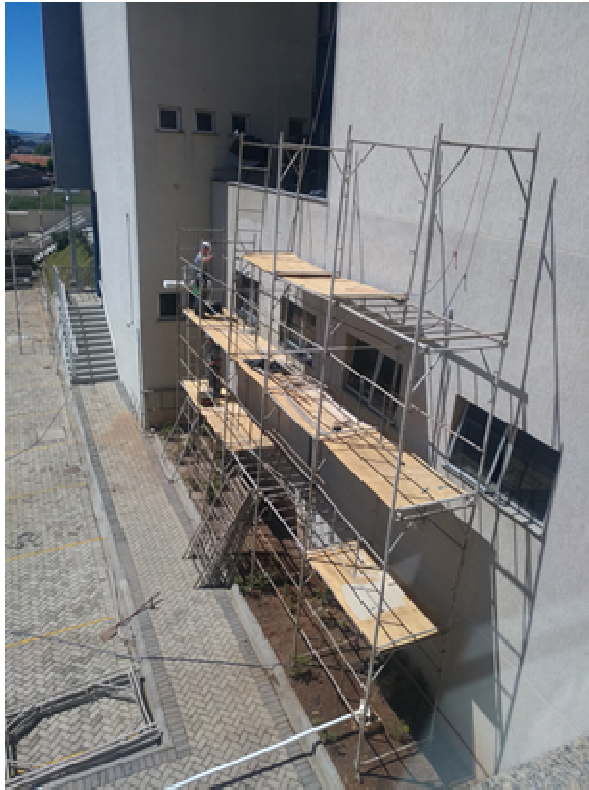
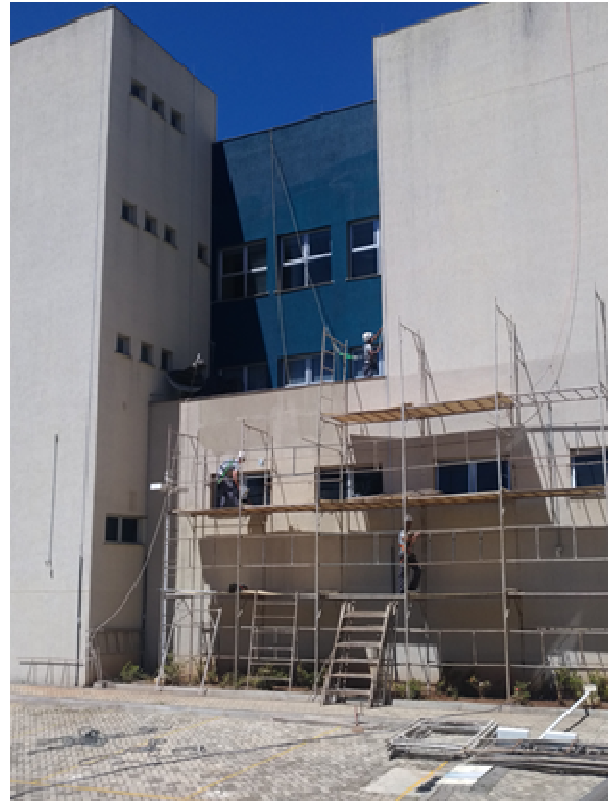
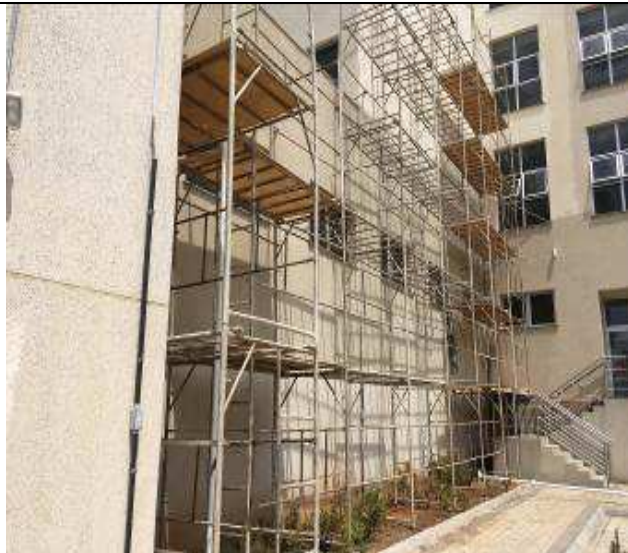
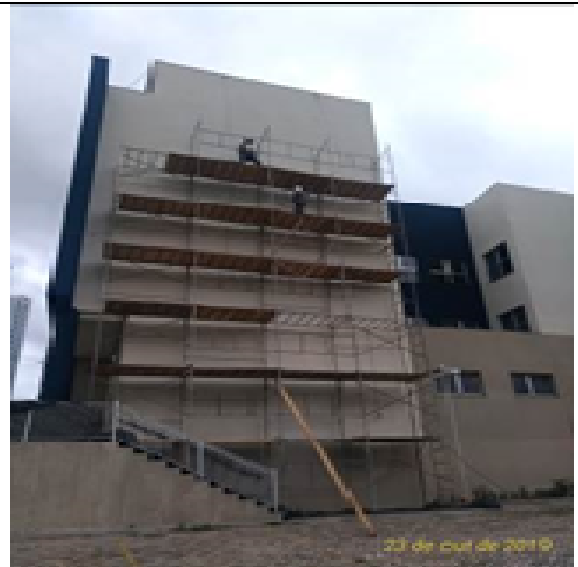
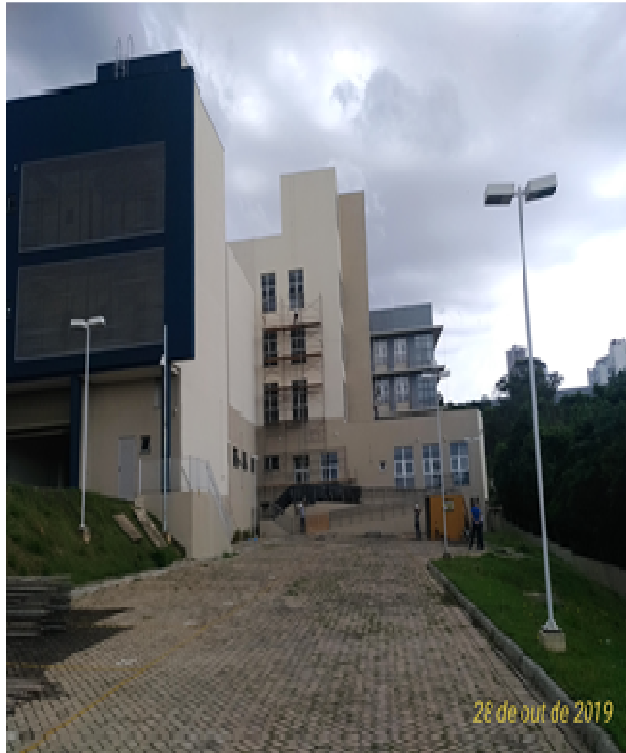
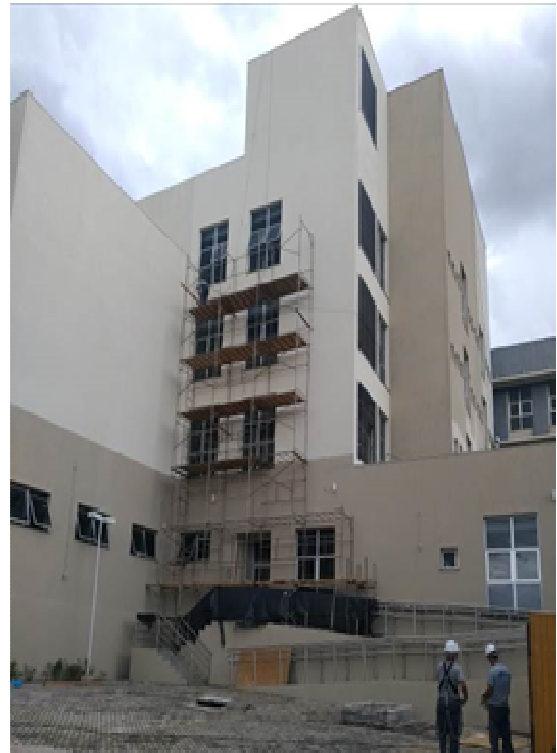
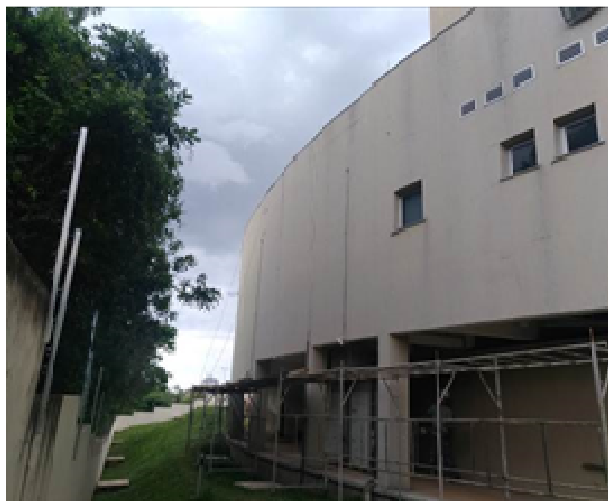
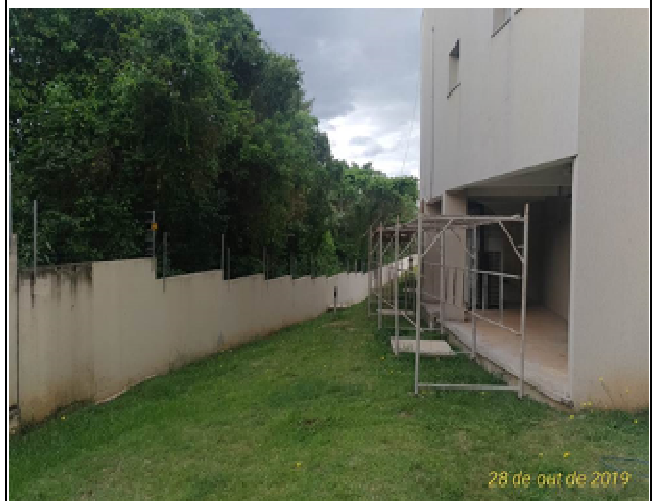
Locação de andaime metálico, tipo fachadeiro e instalação. Além do transporte de andaime através de caminhão. (Figuras 02 a 15)

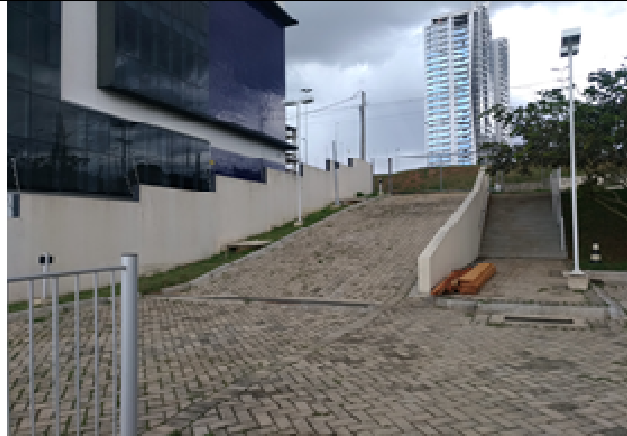
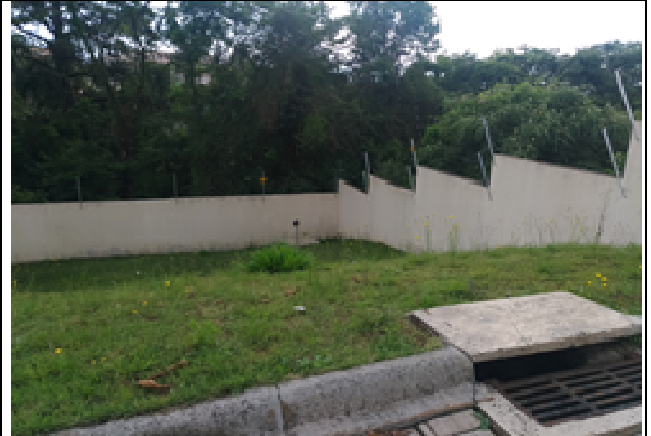
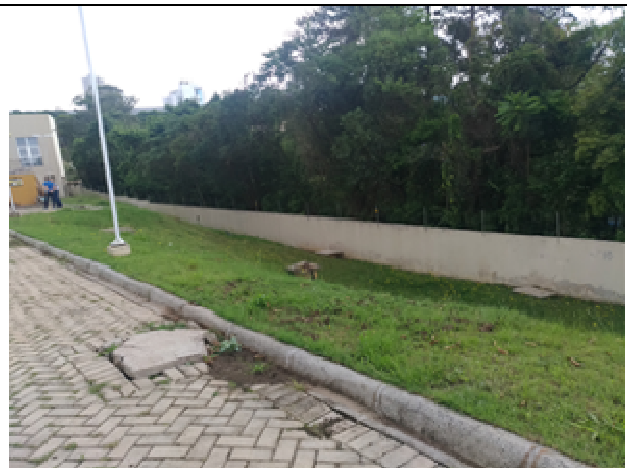
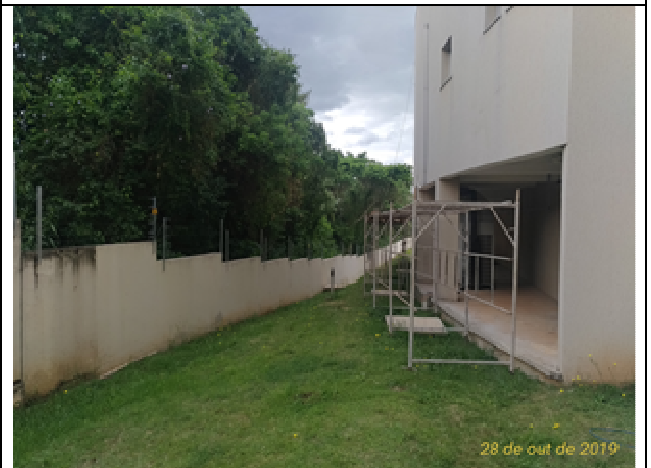
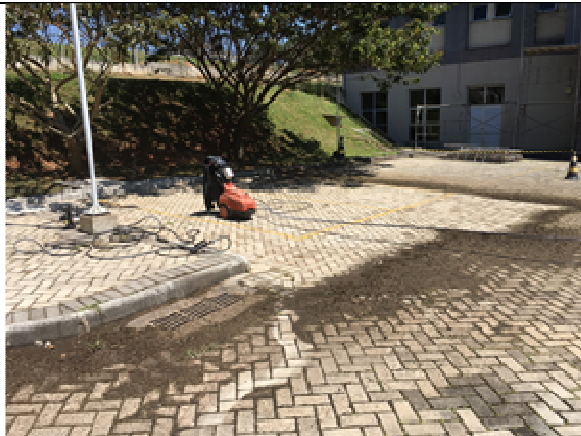
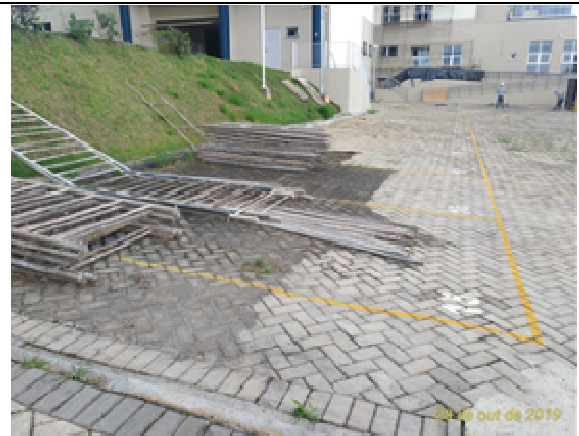
Limpeza de superfícies, com jato de alta pressão, na fachada leste, na fachada norte parcialmente, no piso estacionamento externo acesso fachada leste e muros divisa leste e muro parcial norte. (Figuras 16 a 21)

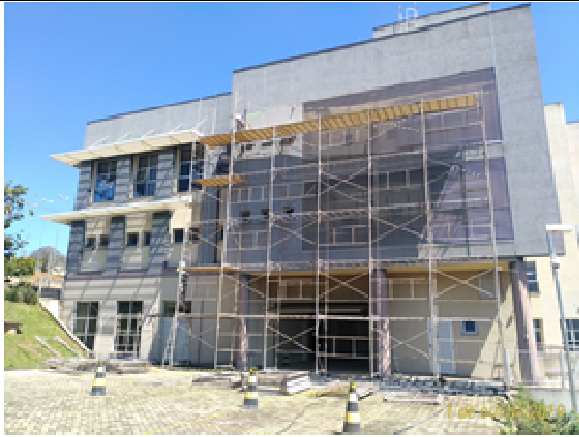
Figura 22. Fachada Leste -ANTES.

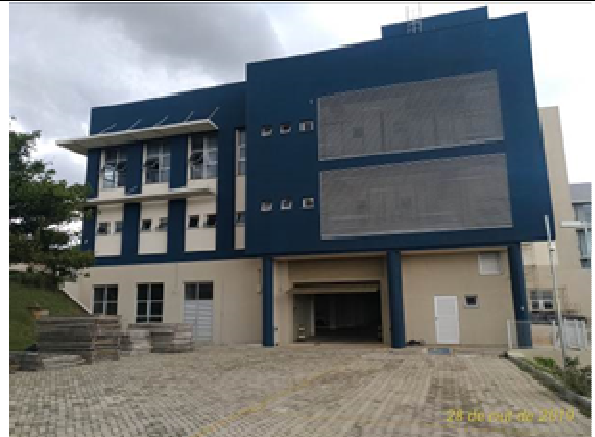
Figura 23: Fachada Leste -DEPOIS.

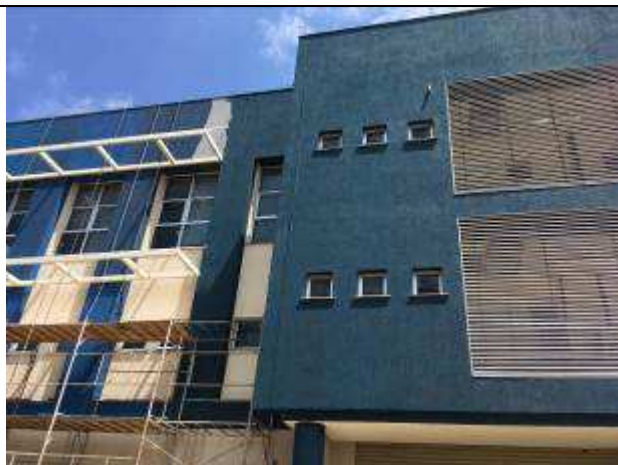
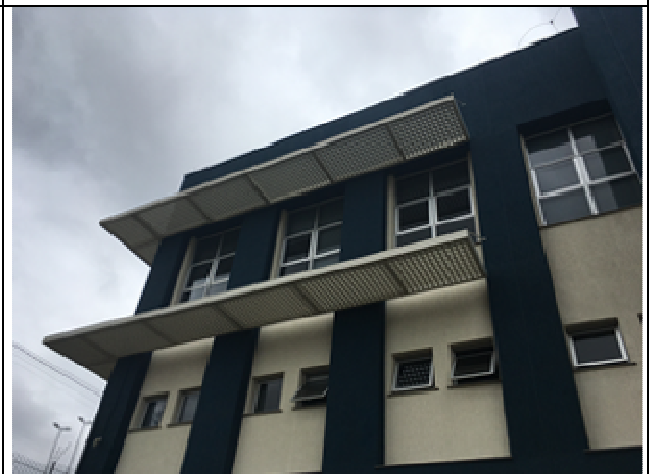
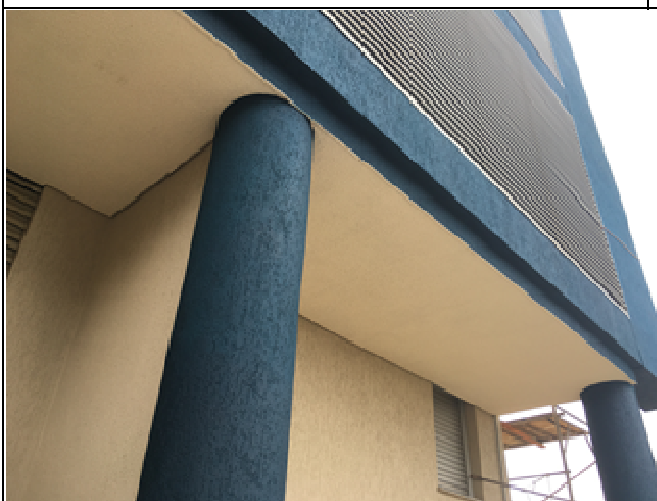
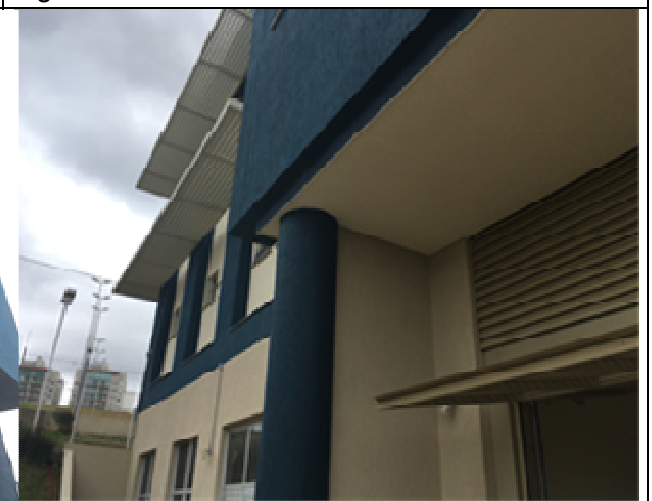
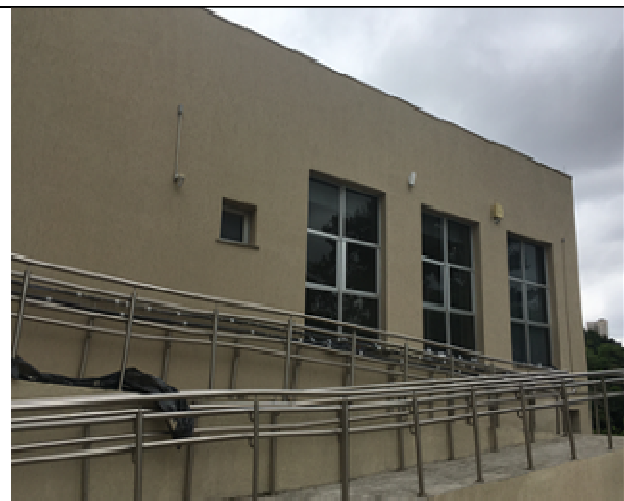
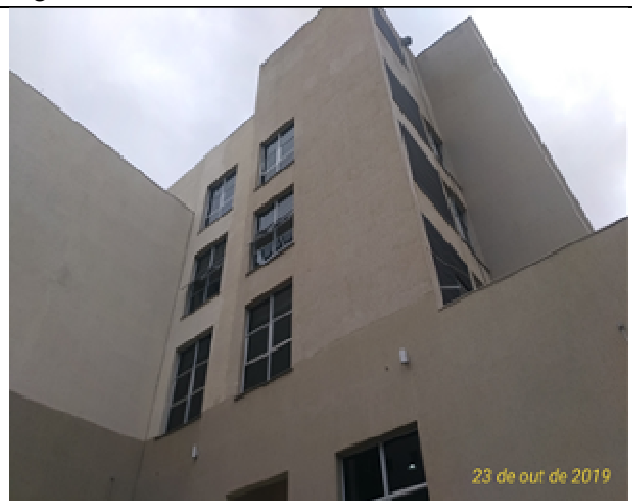
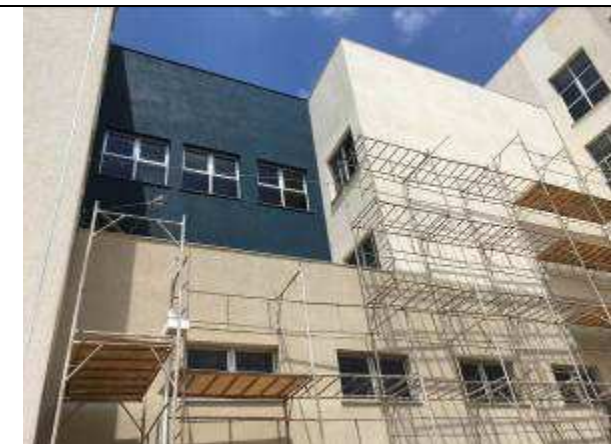
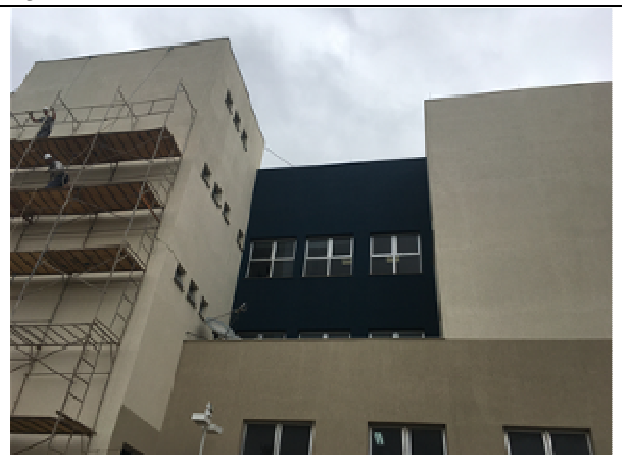
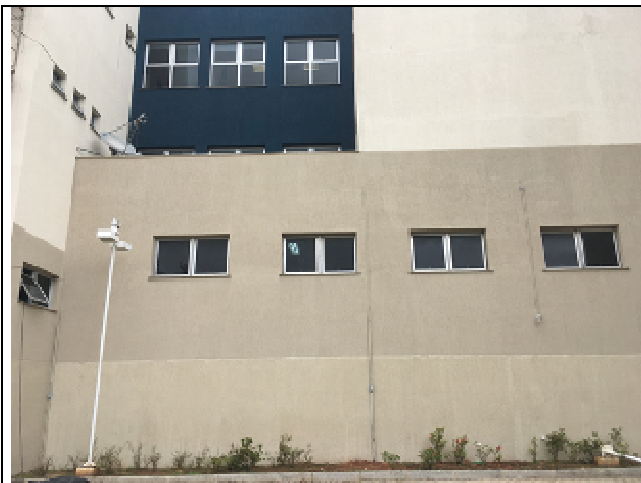
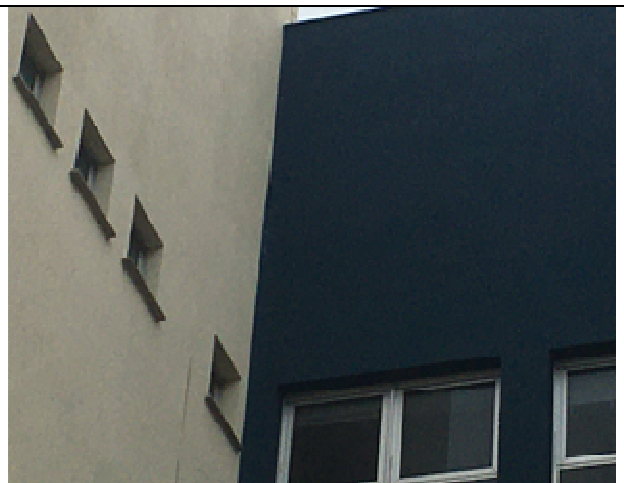
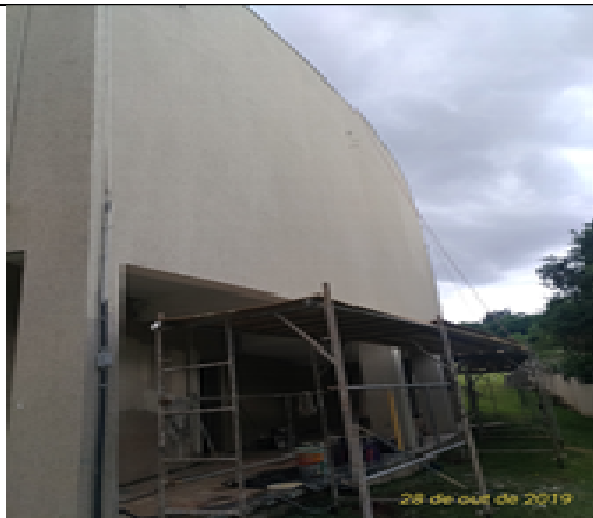
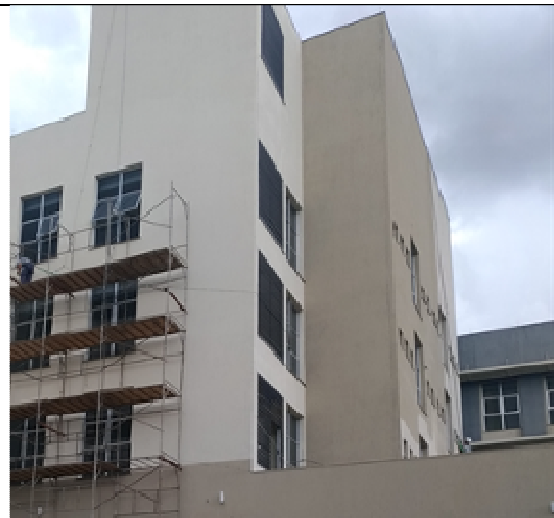
Pintura na fachada Leste e pintura parcial na fachada Norte. (Figuras 22 a 39)

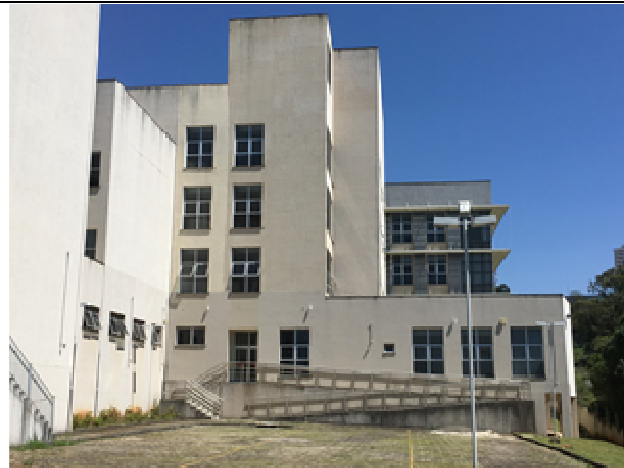
Figura 28. Fachada Leste - ANTES.

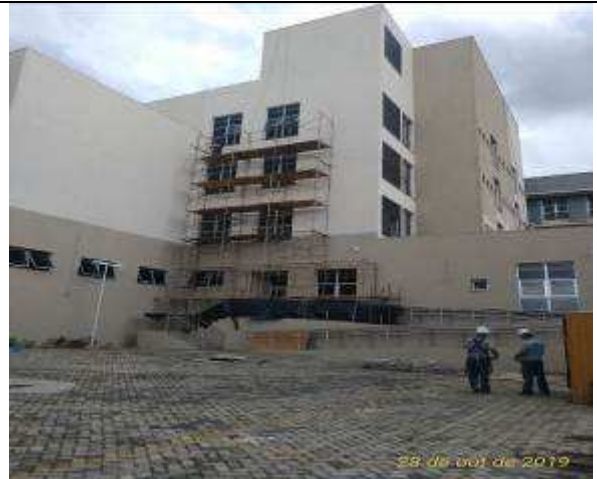
Figura 29: Fachada Leste - DEPOIS.
