RELATÓRIO FOTOGRÁFICO – 8ª MEDIÇÃO

OBRA: ADEQUAÇÃO DO IMÓVEL QUE ABRIGA O ARQUIVO GERAL E O ALMOXARIFADO DO TRIBUNAL REGIONAL DO TRABALHO DO PARANÁ - CONTRATO 043/2018 - PO 42/2018.

CONTRATADA: HAVELI SERVIÇOS ESPECIALIZADOS EIRELI EPP

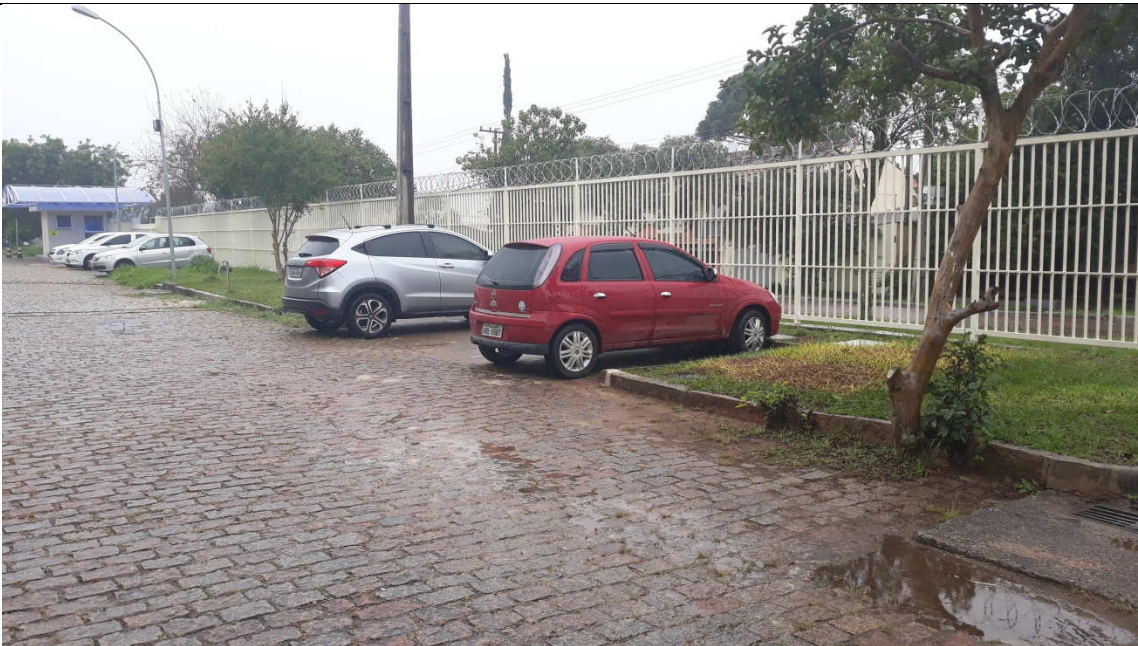
Figura 01: Retirada do container utilizado na obra.

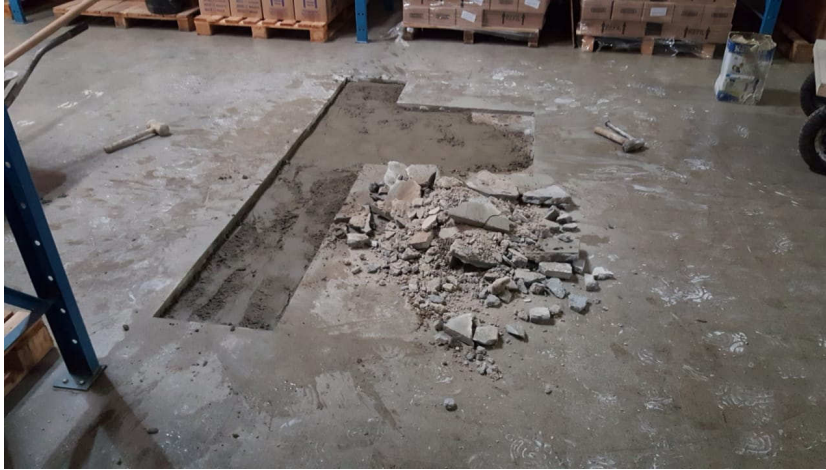
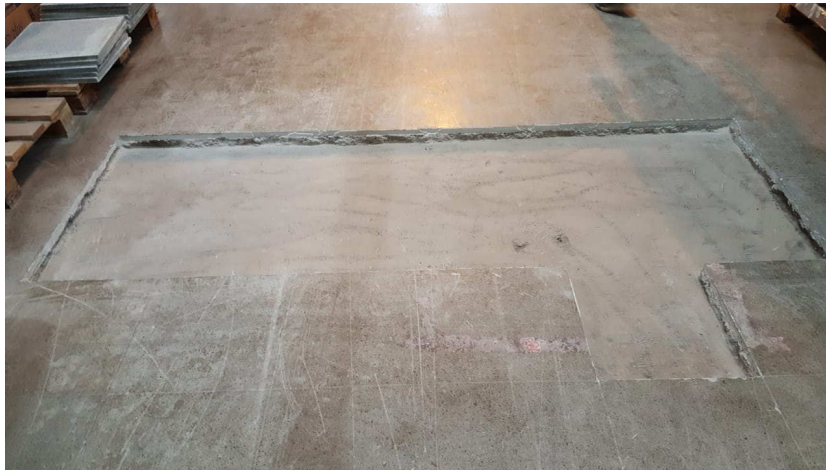
Figura 02: Remoção do Tecnogram

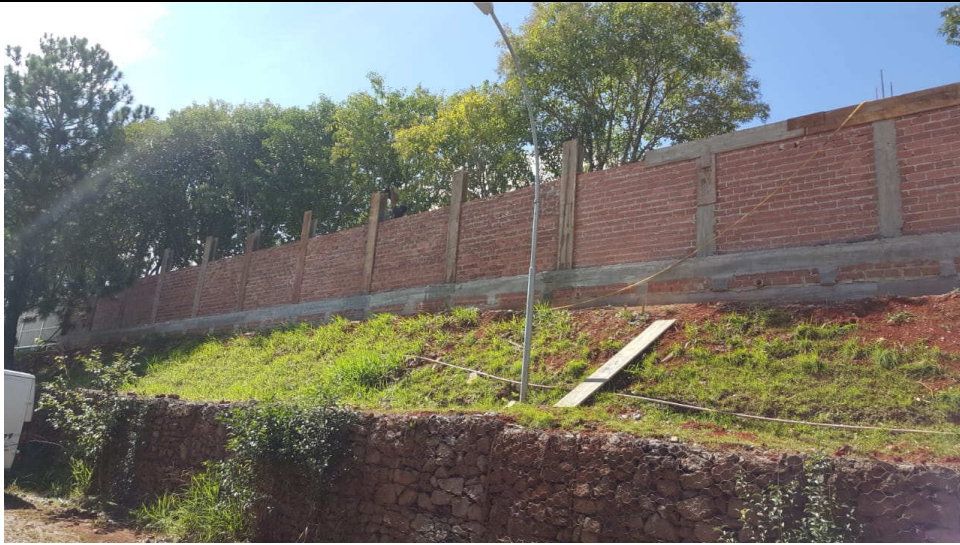
Figura 03: Pilares do muro de divisa.

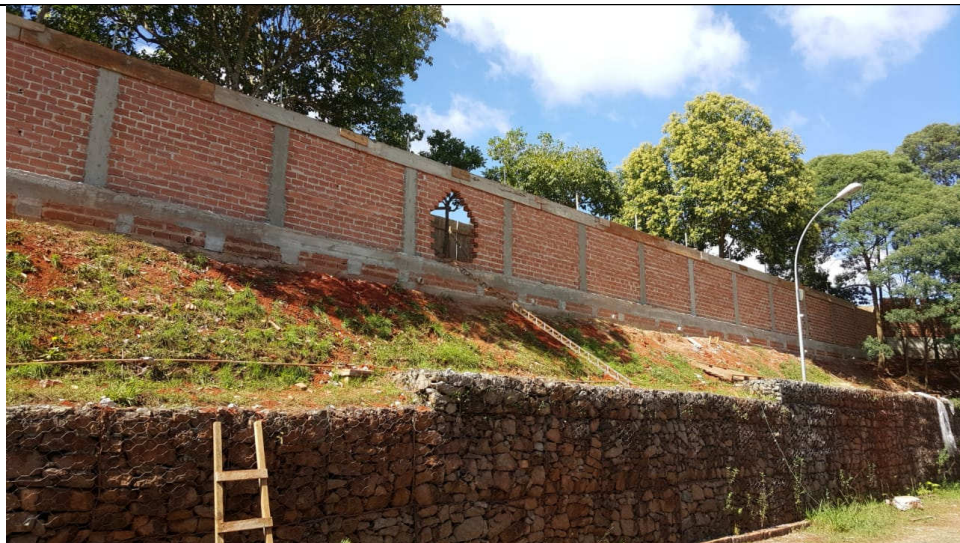
Figura 04 - Vigas de concreto do muro de divisa.

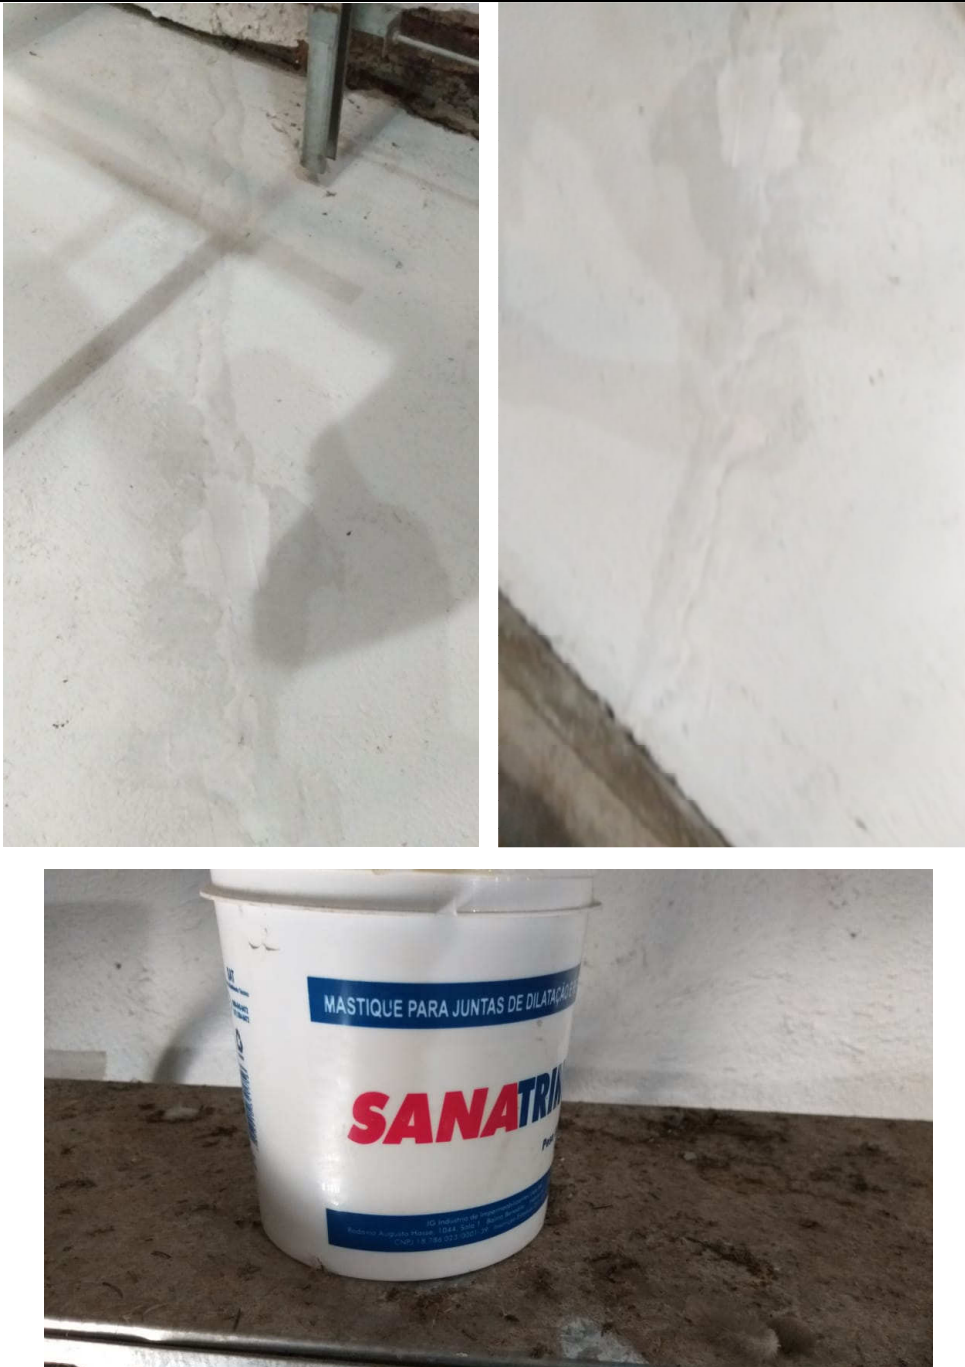
Figuras 05 - Preenchimento de trincas.

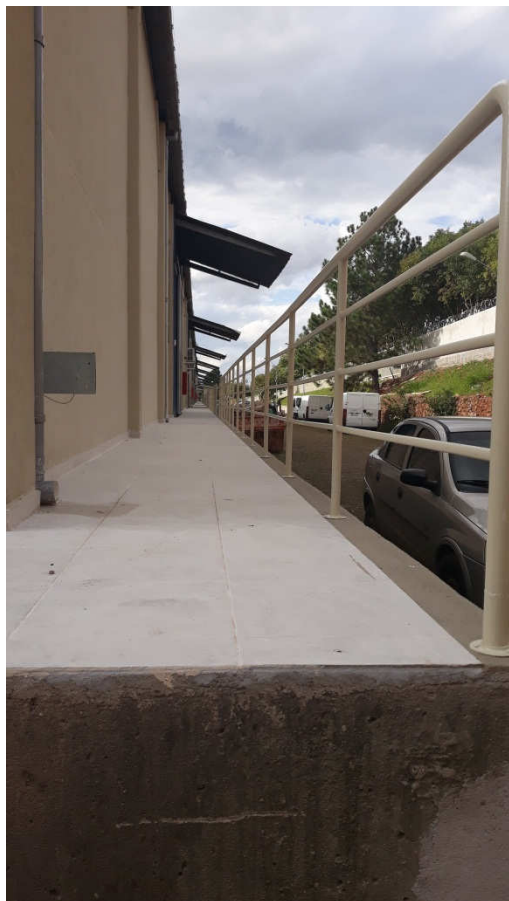
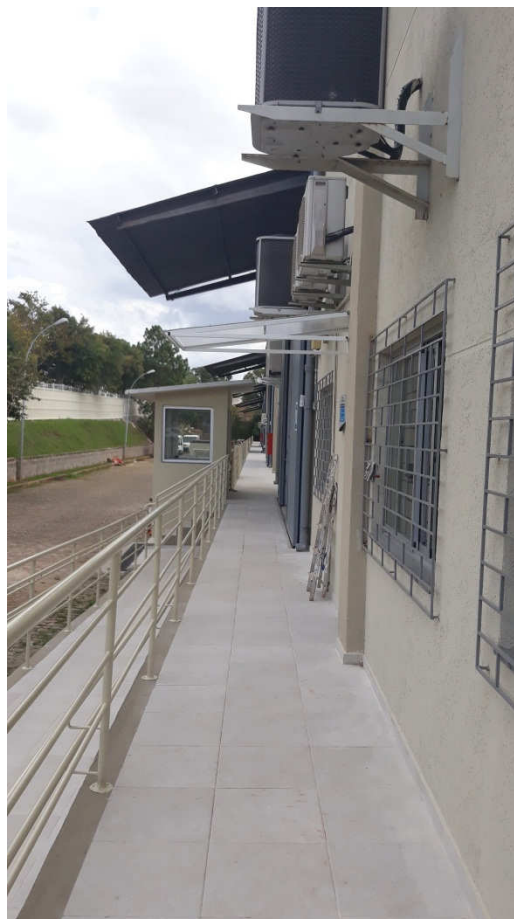
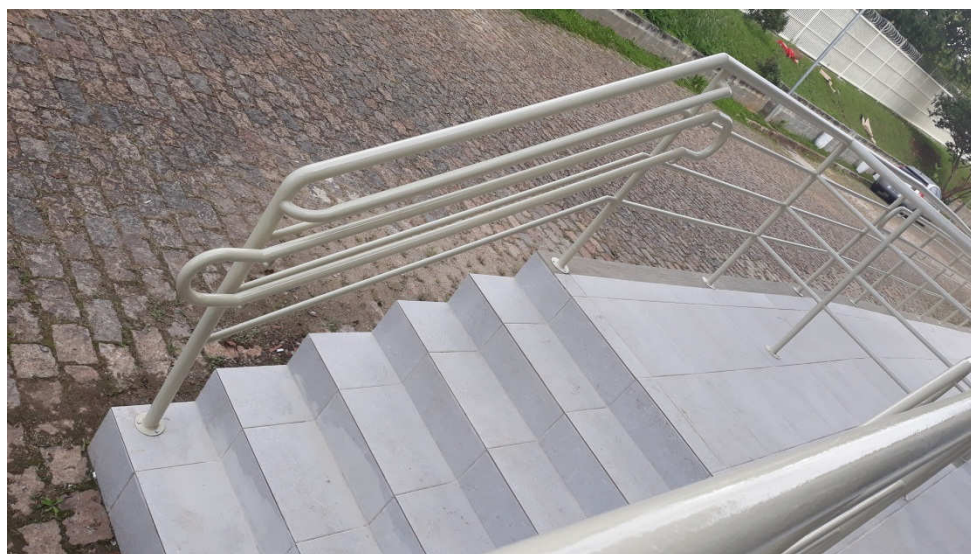
Figuras 06 - Assentamento de revestimento cerâmico na plataforma e rampa.

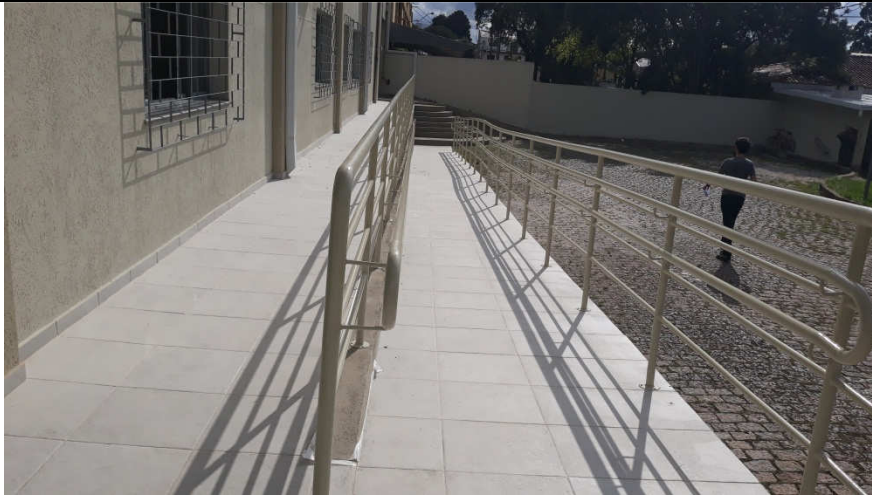
Figura 07 - Rodapés na plataforma e rampa.

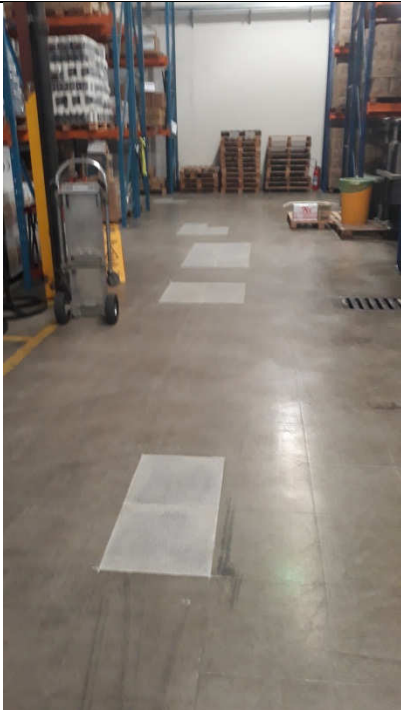
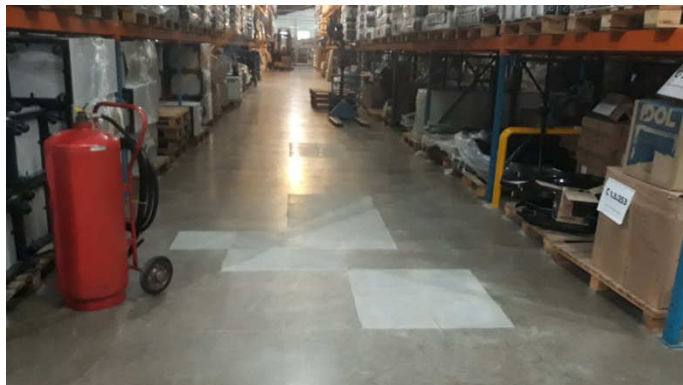
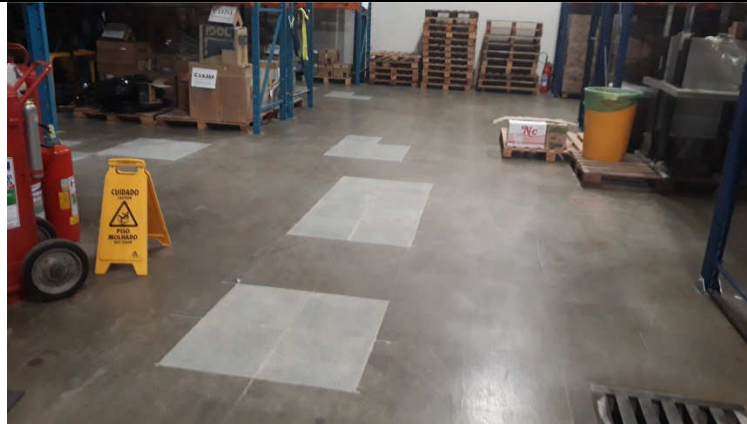
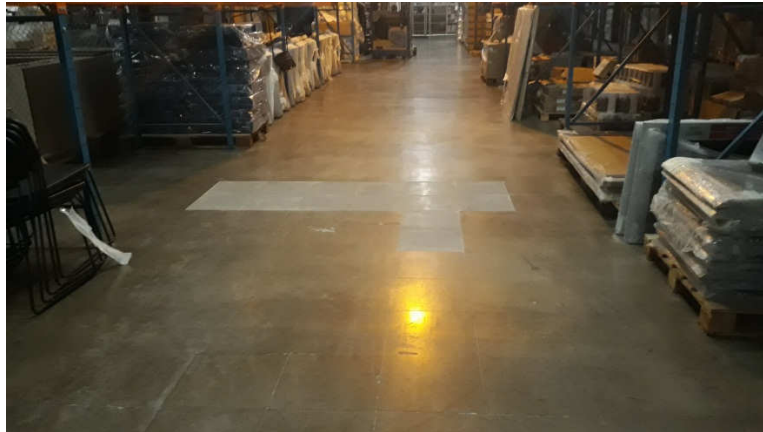
Figura 08 - Piso TecnoGram assentado em vários pontos do almoxarifado.

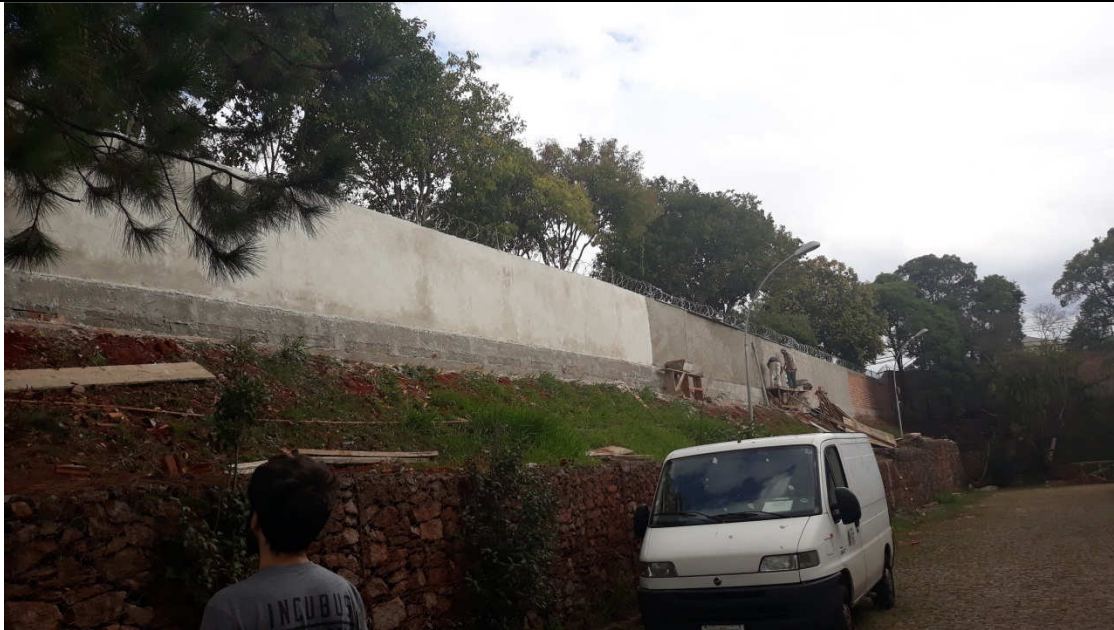
Figura 09 - Alvenaria para construção do muro.

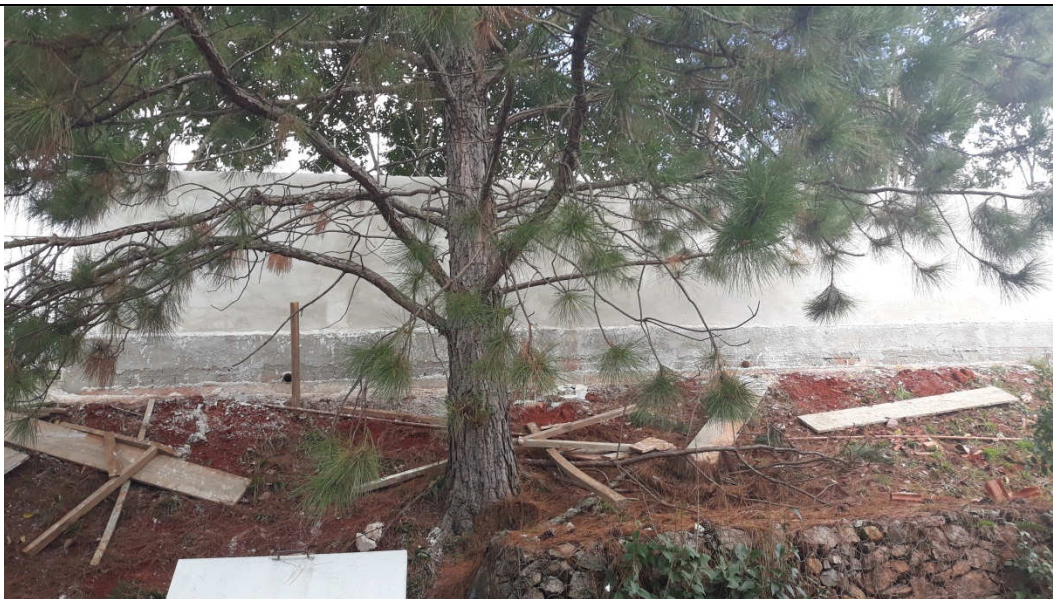
Figura 10 - Chapisco e argamassa no muro da divisa.

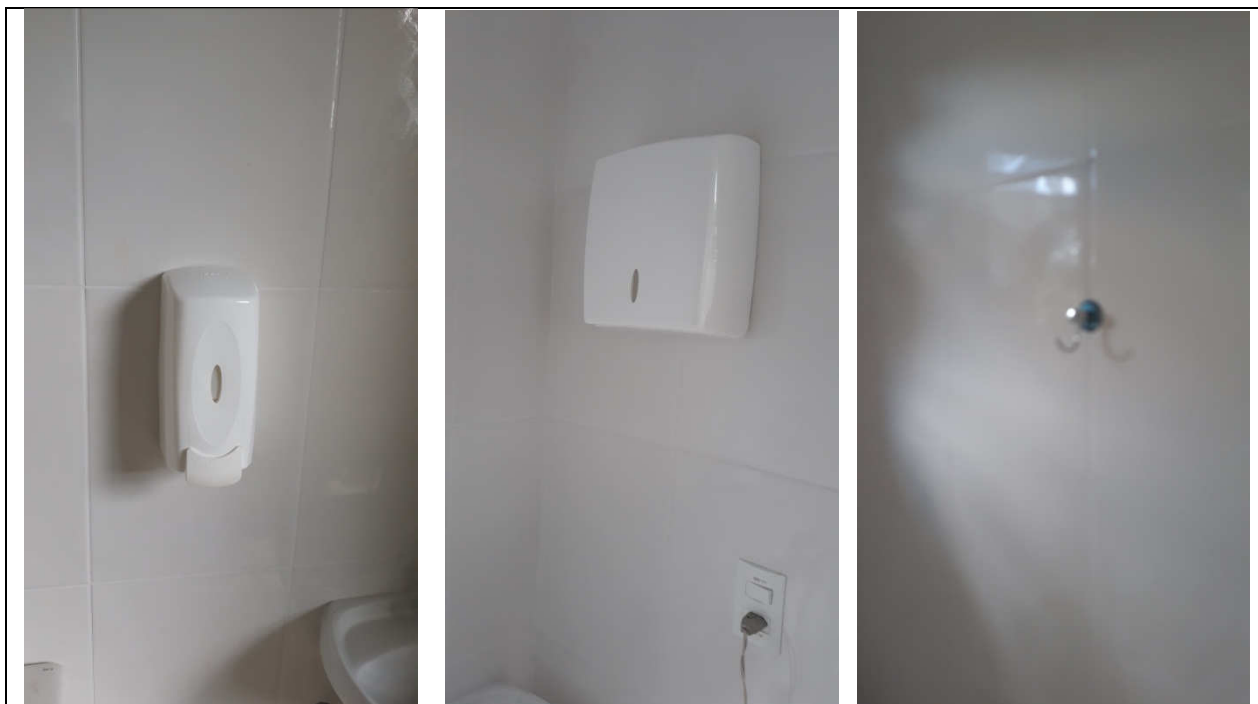
Figuras 11 - Saboneteira, dispenser e toalheiro tipo gancho.

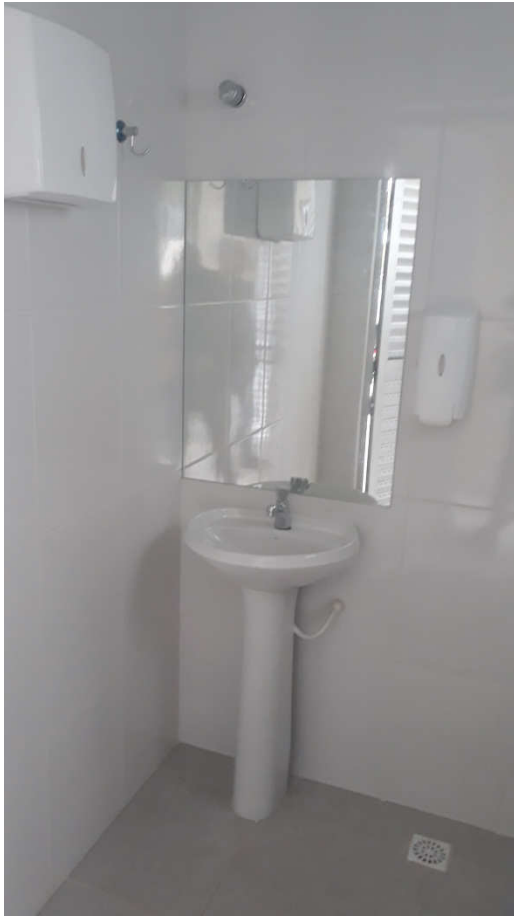
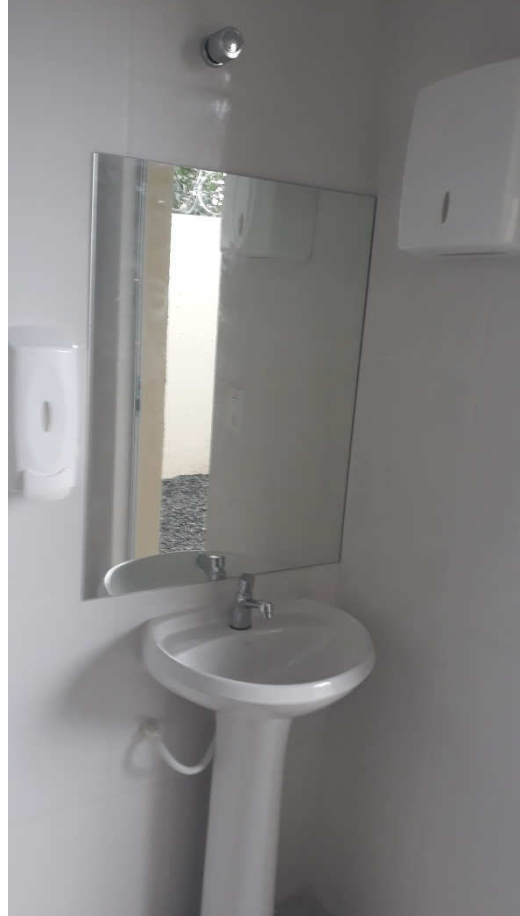
Figuras 12 - Espelhos nos sanitários.

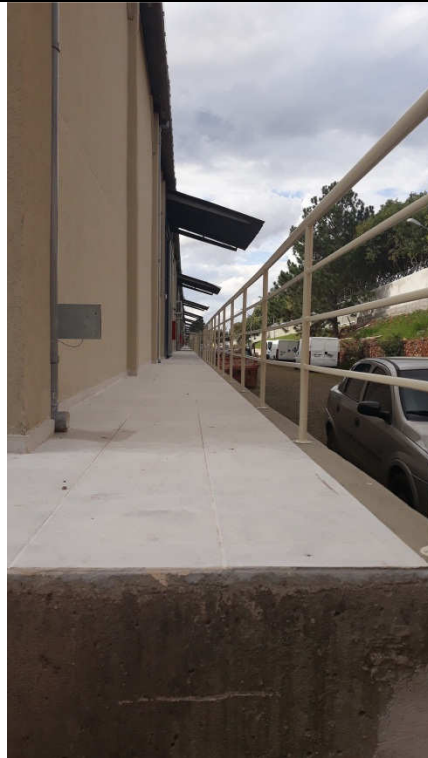
Figura 13 - Guarda corpo instalado.

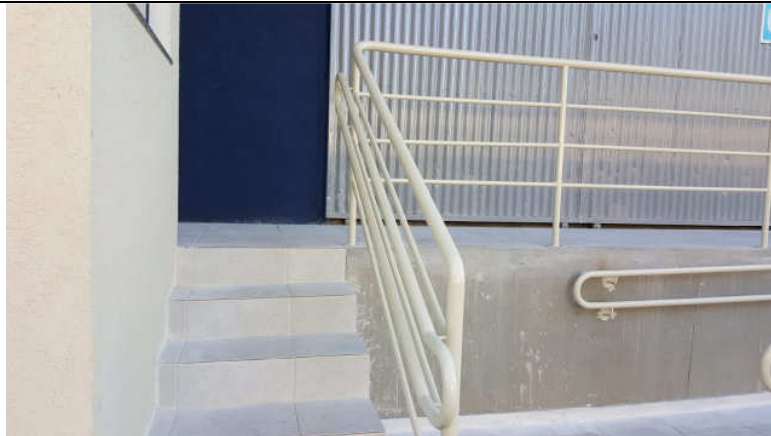
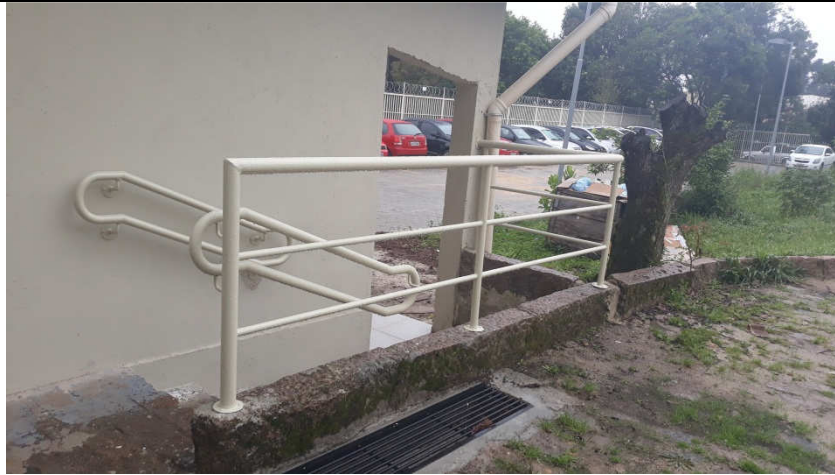
Figuras 14 - Corrimãos e guarda-corpos das escadas da guarita e Área de Vivência.

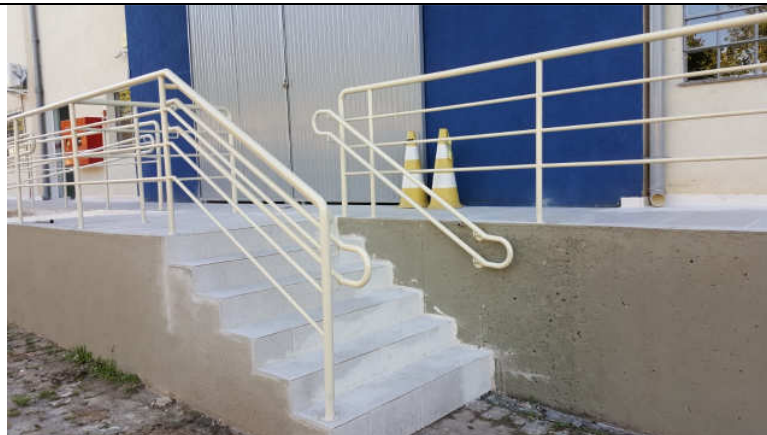
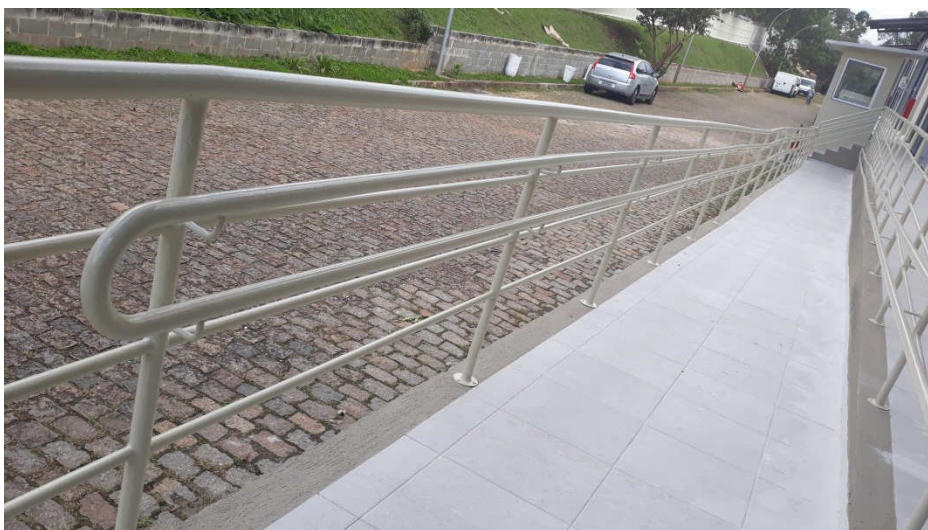
Figuras 15 - Corrimãos das rampas e escadas.

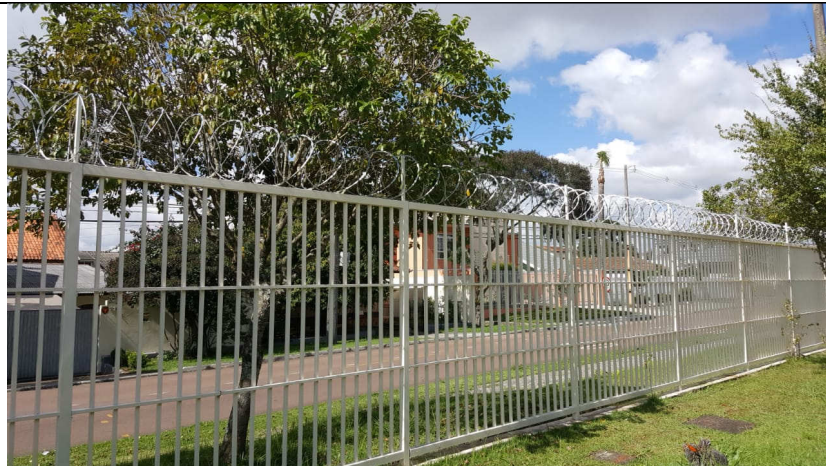
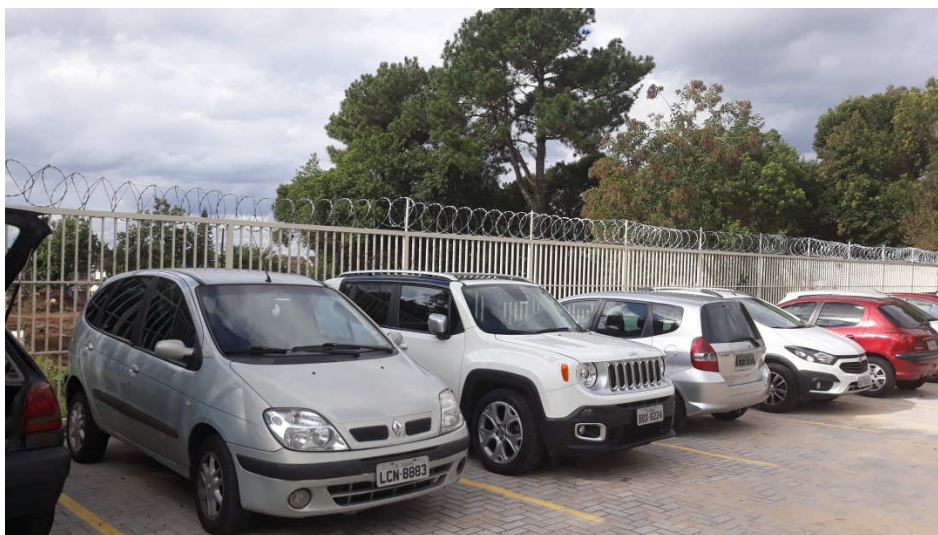
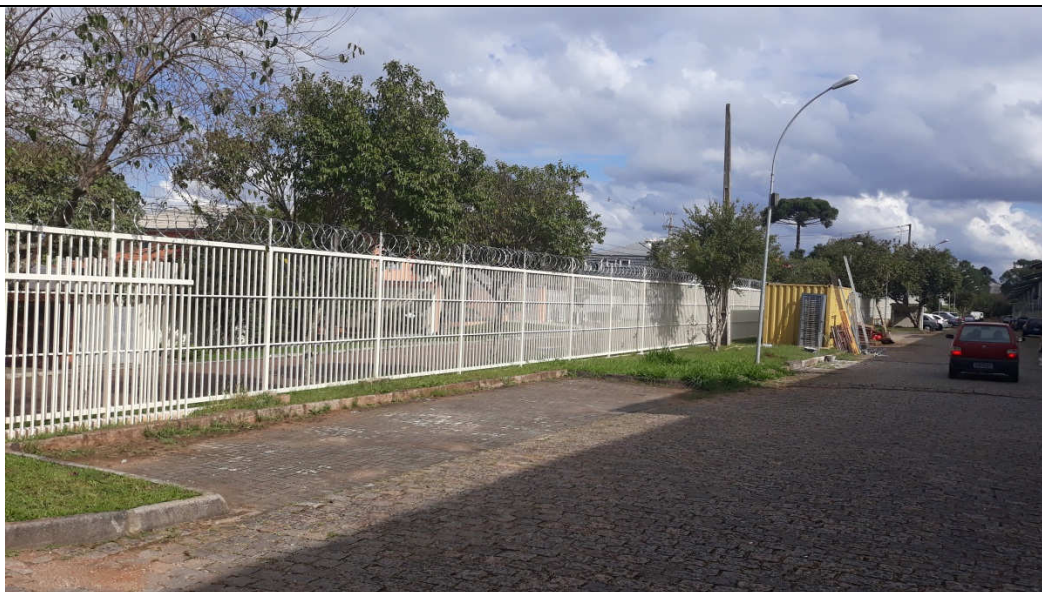
Figuras 16 - Concertina sobre os grados e os muros.

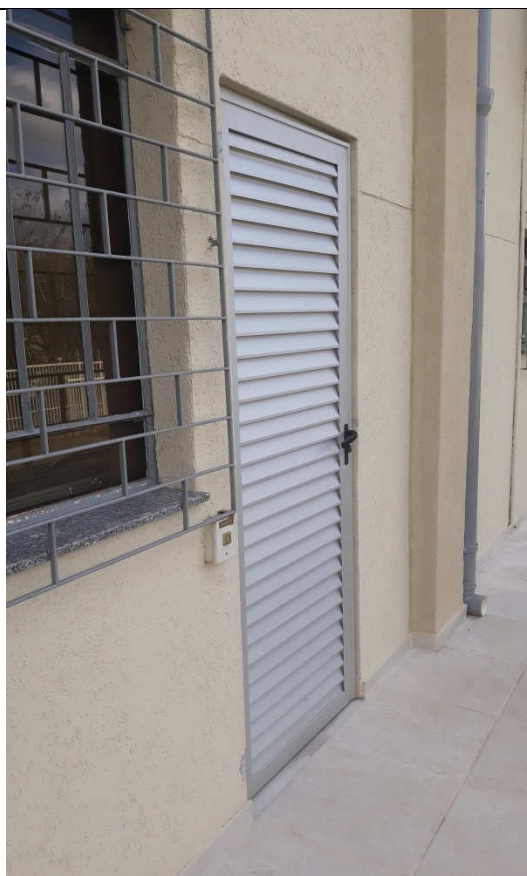
Figura 17 - Porta em alumínio entre as Docas 2 e 3.

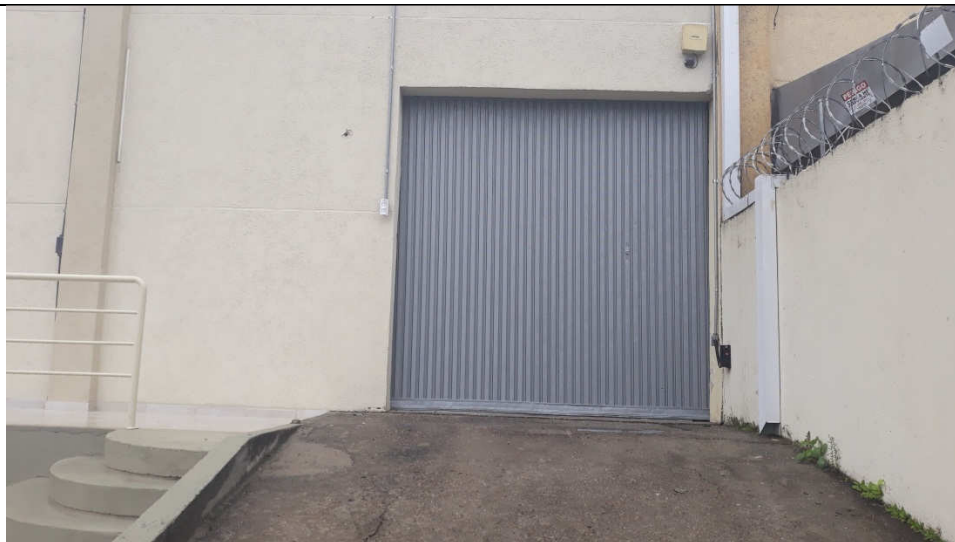
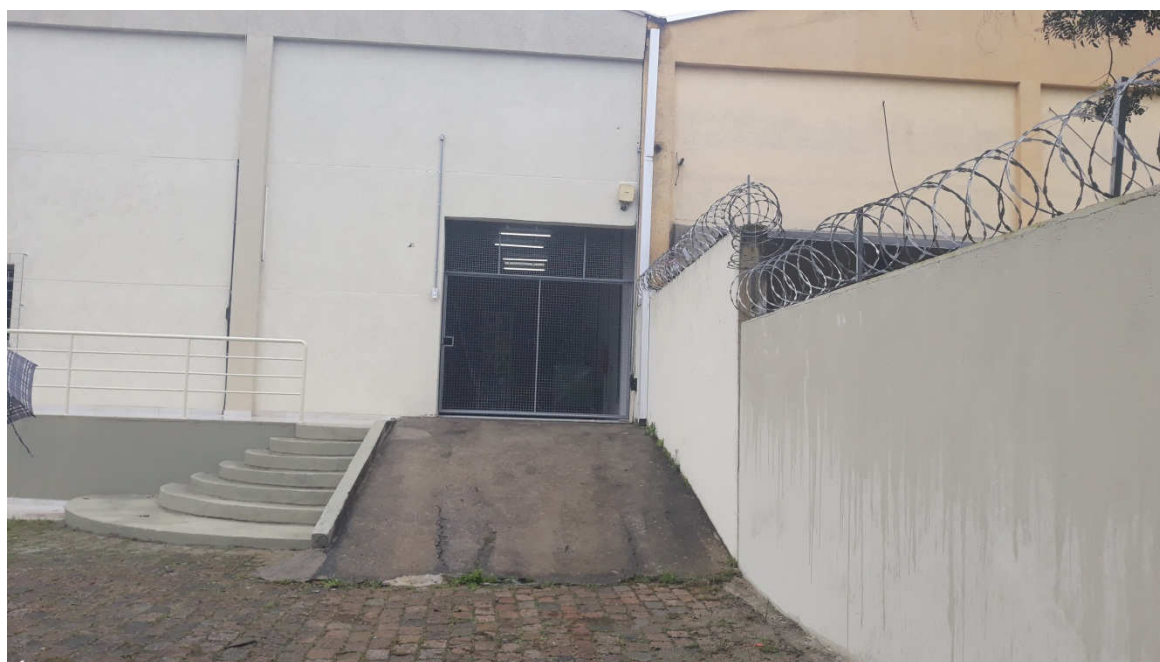
Figura 18 - Portão em alumínio e portão em tela do Malote/Arquivo

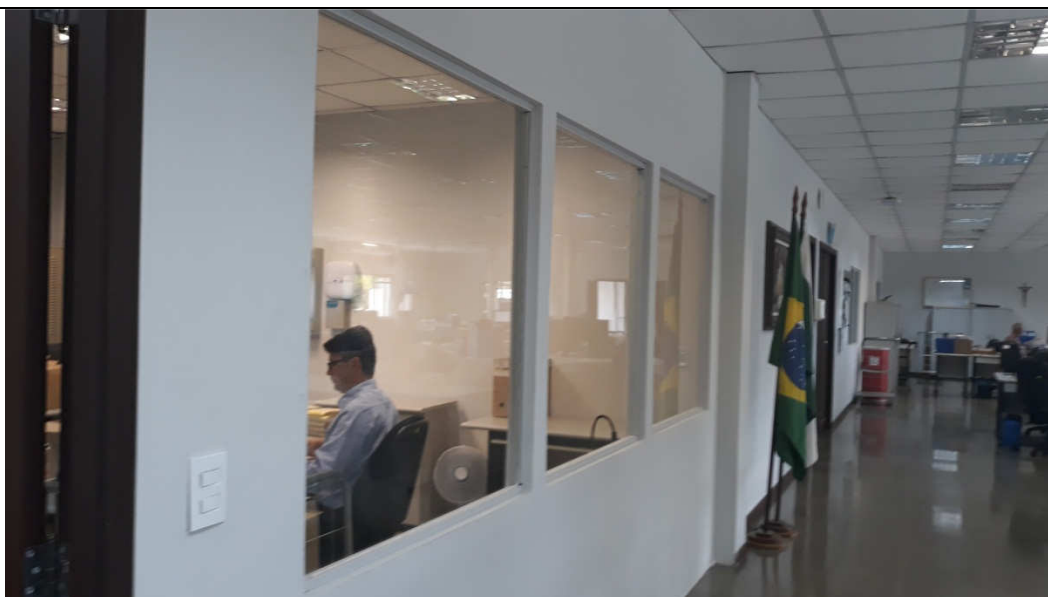
Figura 19 - Vidros fixos reinstalados na Sala do Arquivo

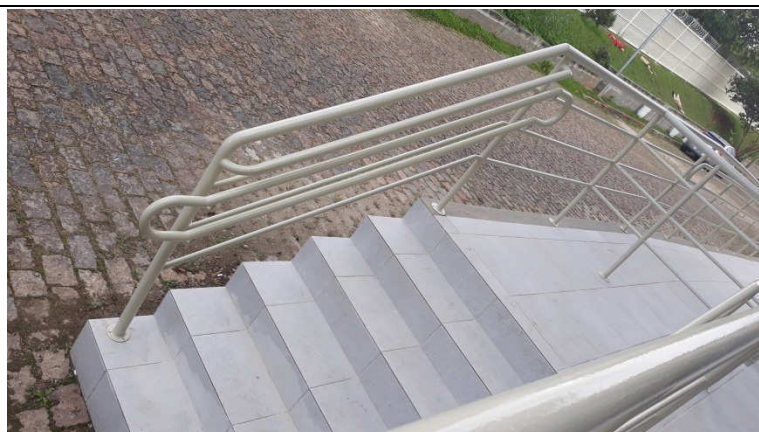
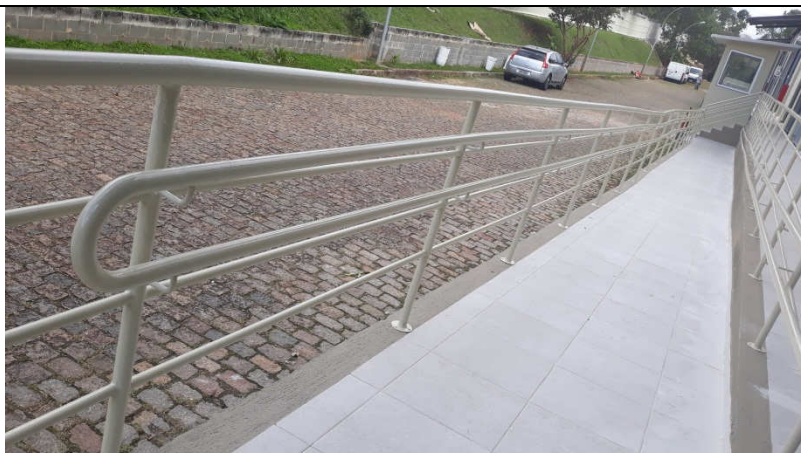
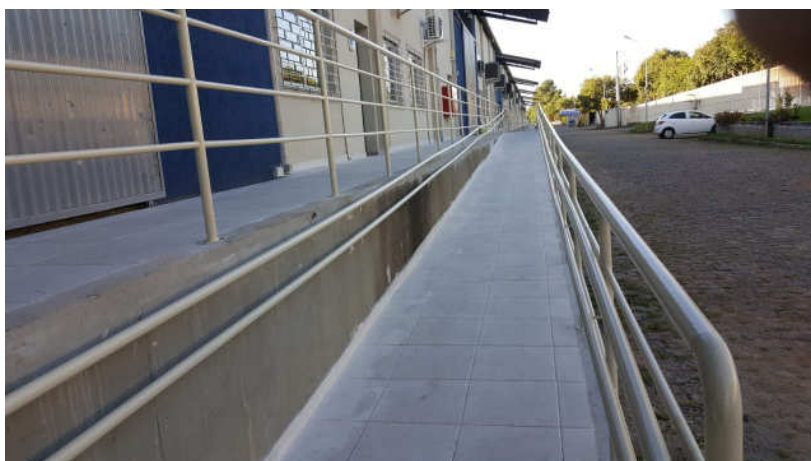
Figura 20 - Pintura nos guarda corpos.

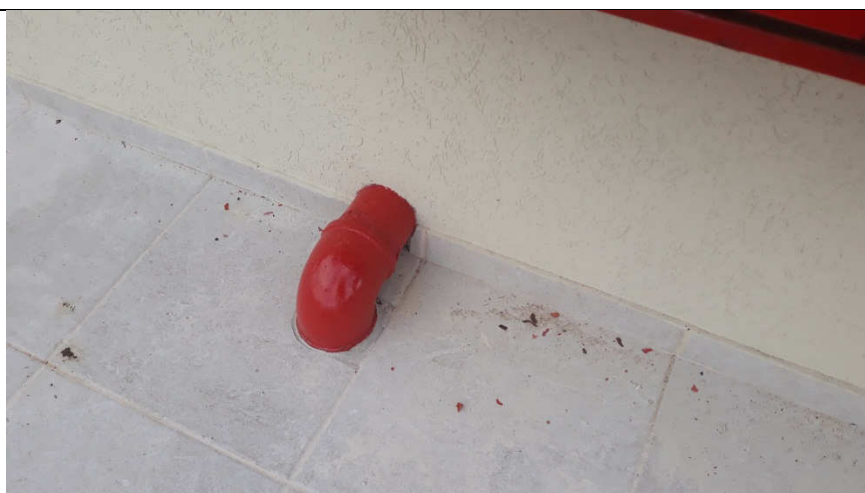
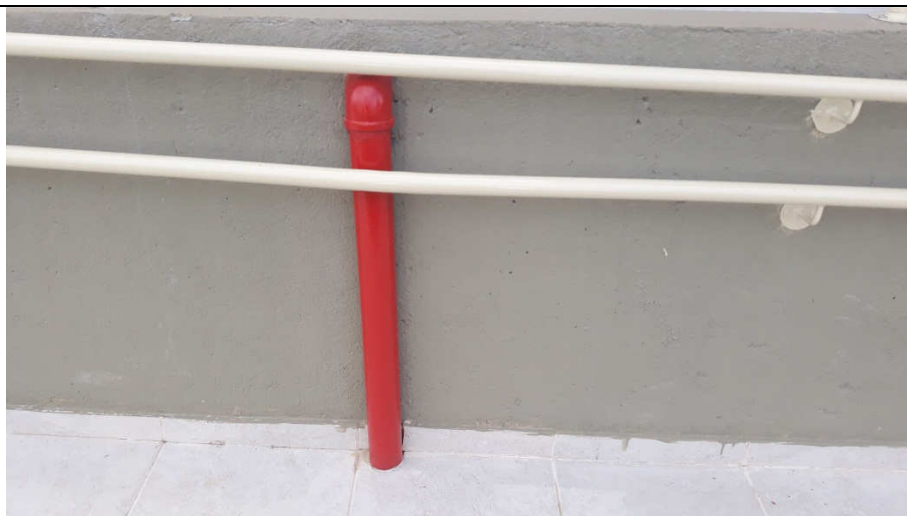
Figuras 21 - Pintura a óleo brilhante cor vermelha..

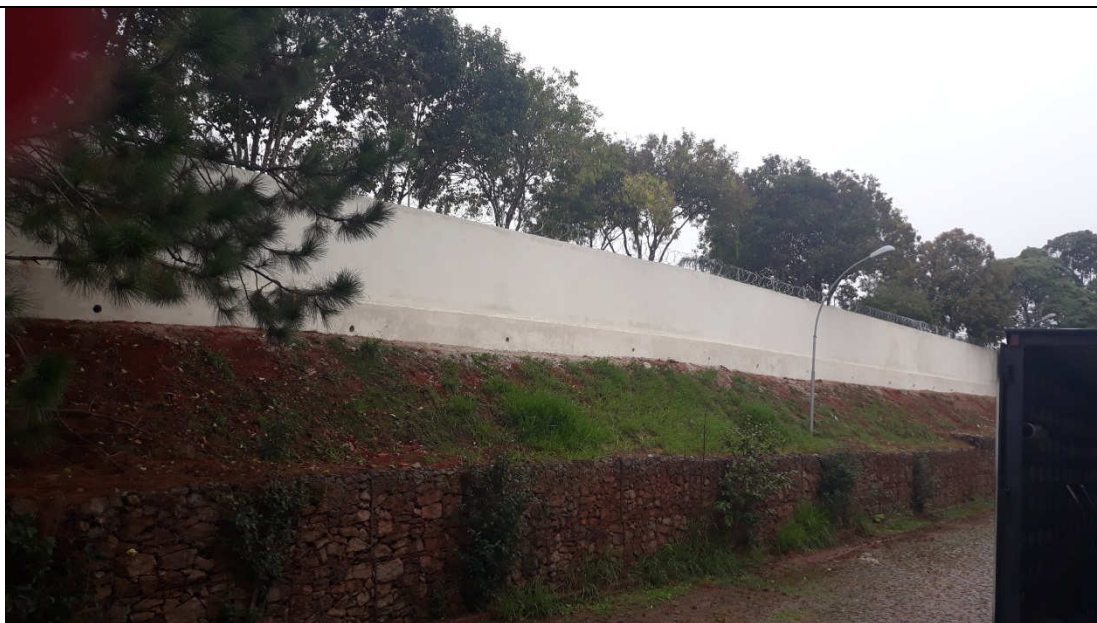
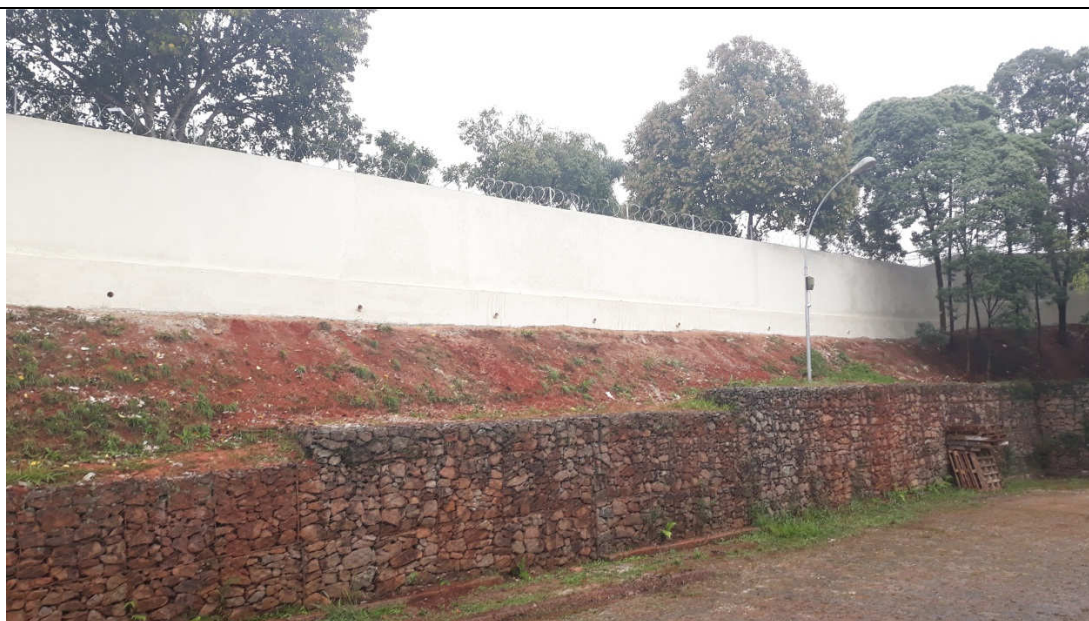
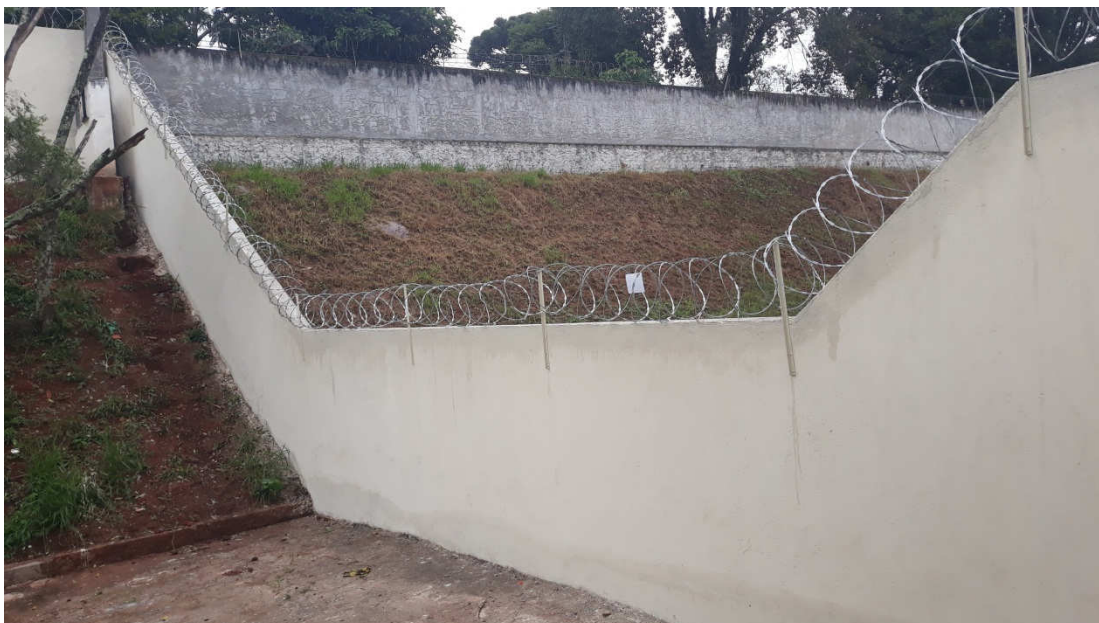
Figuras 22 - Pinturas nos muros externos.

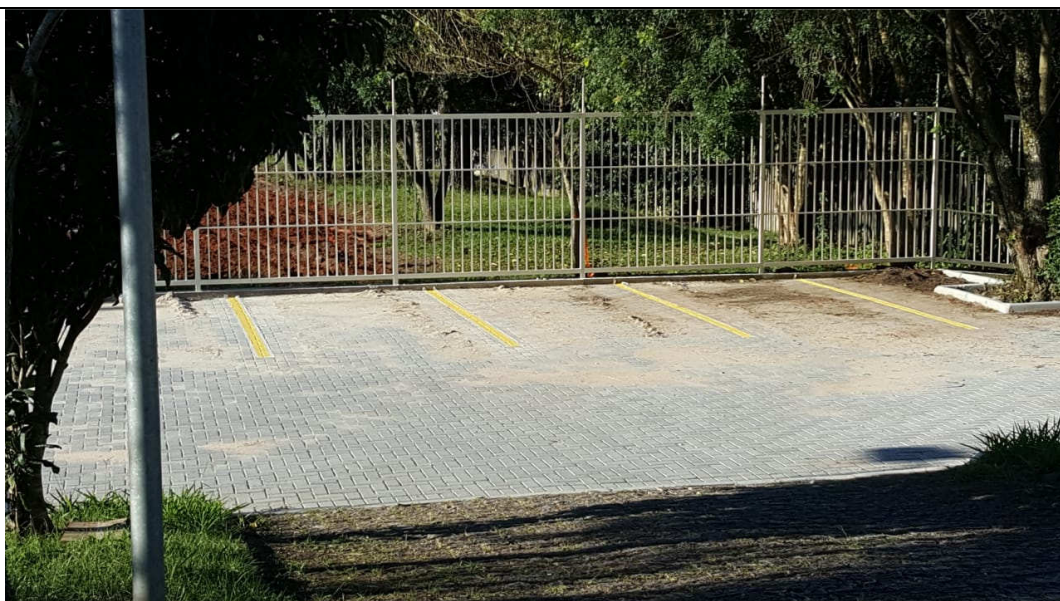
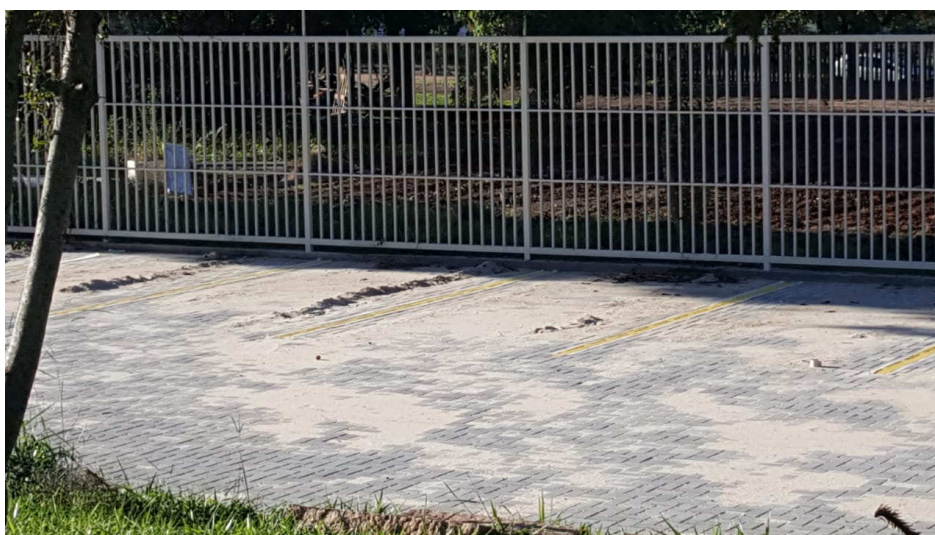
Figuras 23 - Pinturas nas vagas do estacionamento.
