RELATÓRIO FOTOGRÁFICO – 8ª MEDIÇÃO

OBRA: ADEQUAÇÃO DO IMÓVEL QUE ABRIGA O ARQUIVO GERAL E O ALMOXARIFADO DO TRIBUNAL REGIONAL DO TRABALHO DO PARANÁ - CONTRATO 043/2018 - PO 42/2018.

CONTRATADA: HAVELI SERVIÇOS ESPECIALIZADOS EIRELI EPP

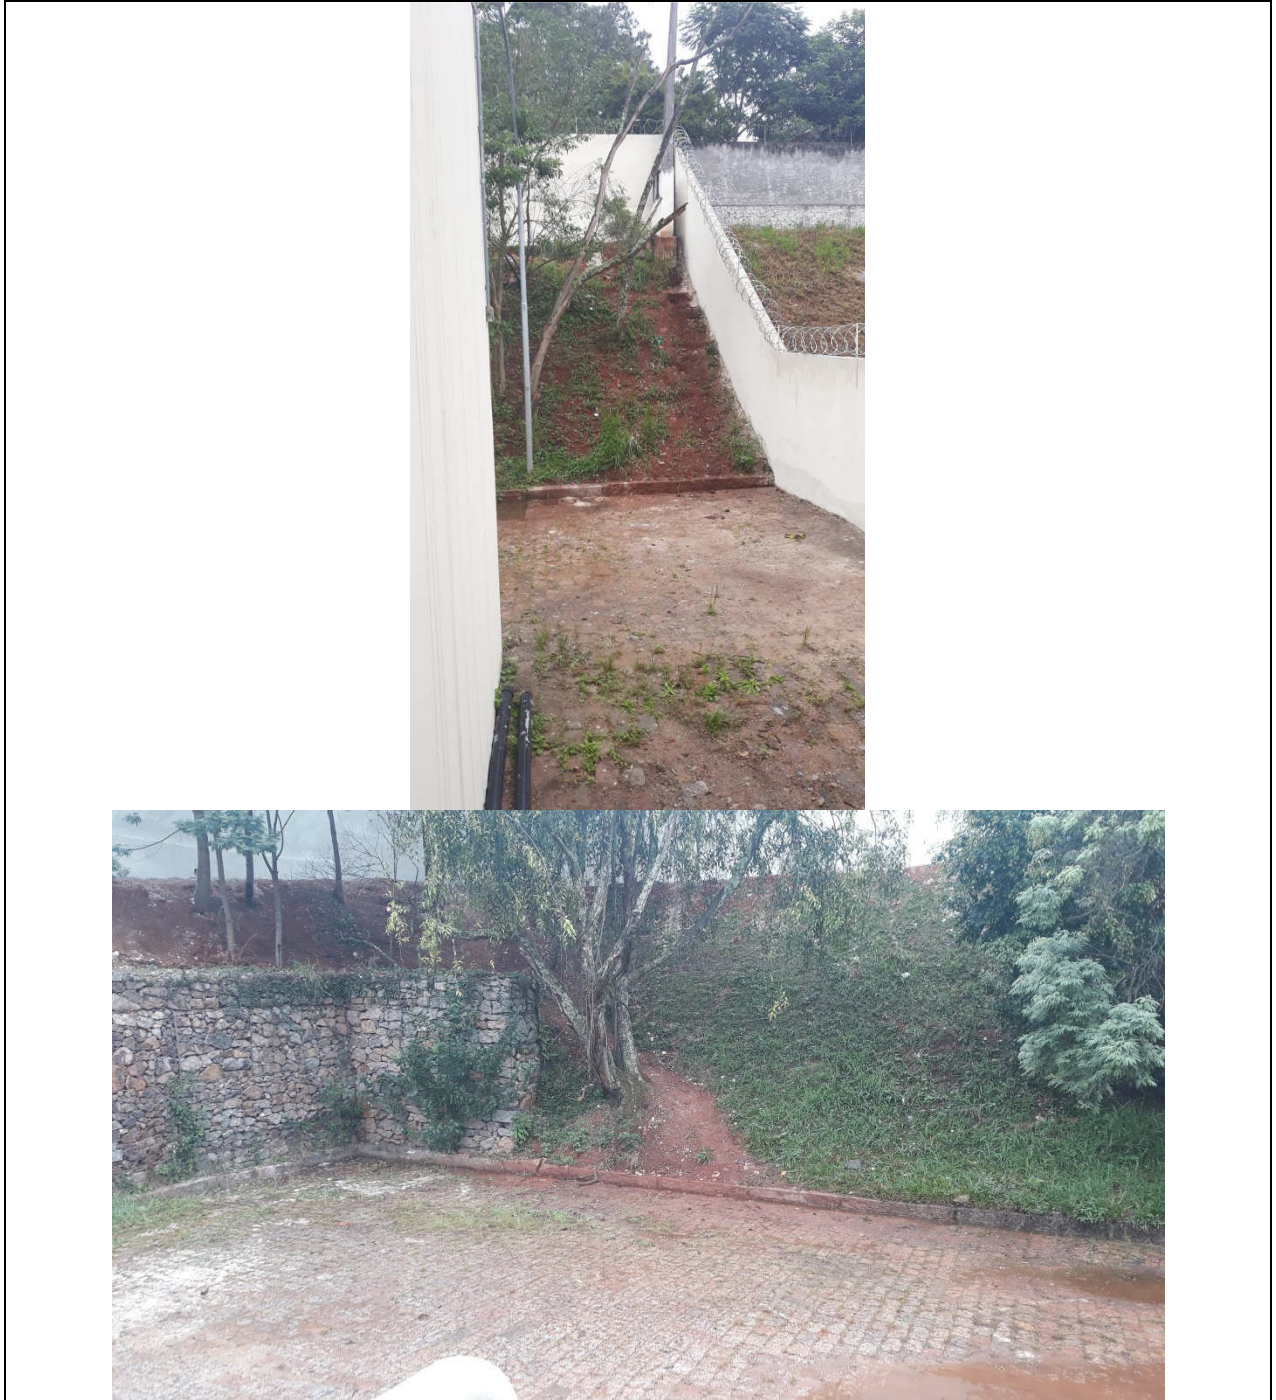
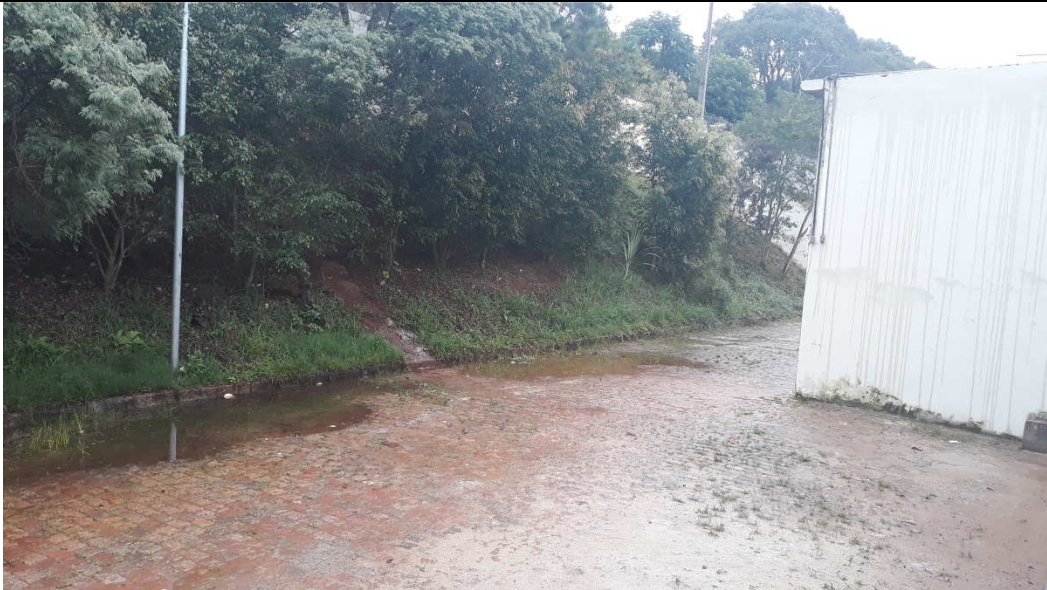
Figura 24 - Limpeza nos taludes.
