RELATÓRIO FOTOGRÁFICO – 5ª MEDIÇÃO

OBRA: FORNECIMENTO E INSTALAÇÃO DE SISTEMA DE DETECÇÃO E ALARME DE INCÊNDIO - FÓRUM DO TRABALHO DE CURITIBA E ED. ANEXO

CONTRATADA: **PARANÁ EM REDE SISTEMAS LTDA.**

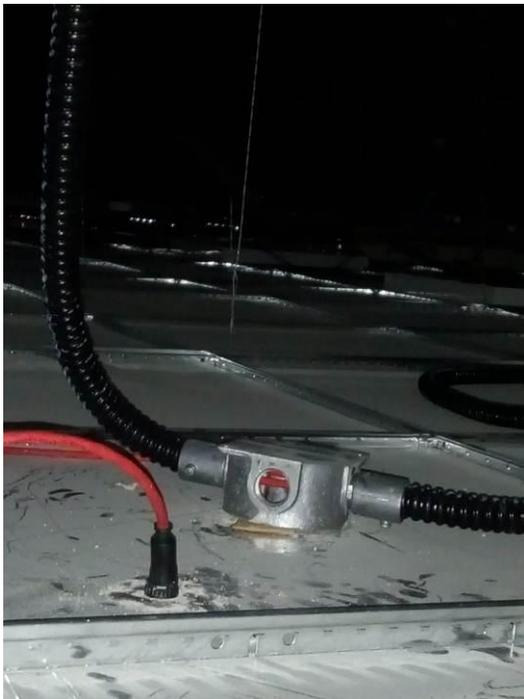
Figura 01: Infraestrutura e cabeamento (entreforro)

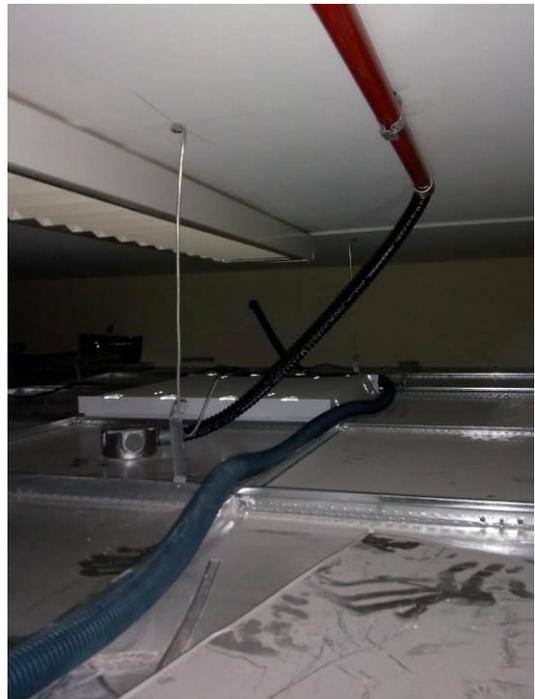
Figura 02: Infraestrutura no entreforro

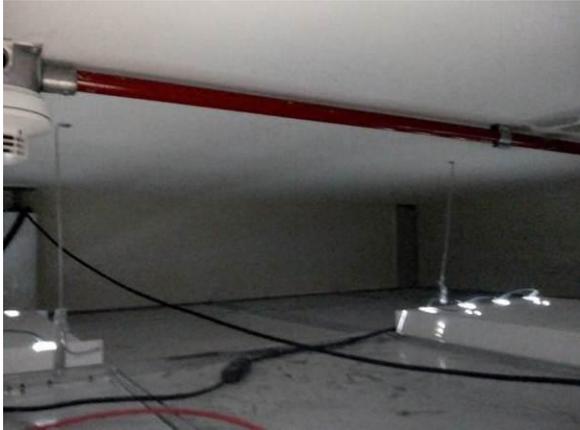
Figura 03: Infraestrutura (entreforro)

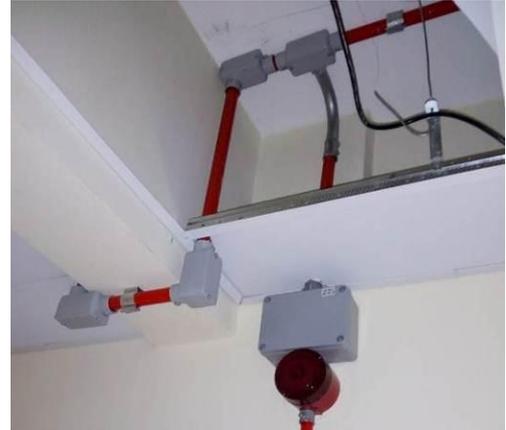
Figura 04: Infraestrutura e cabeamento, avisador (transição para entreforro)

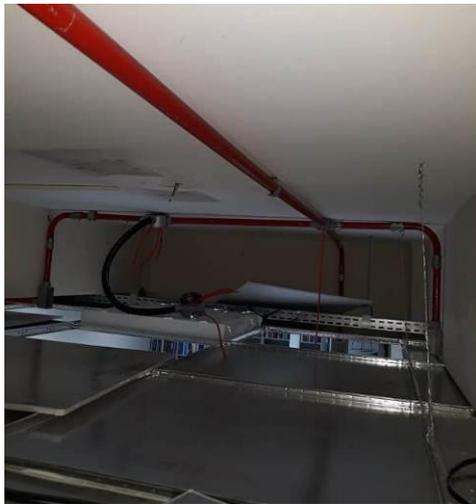
Figura 05: Infraestrutura e cabeamento (entreforro)

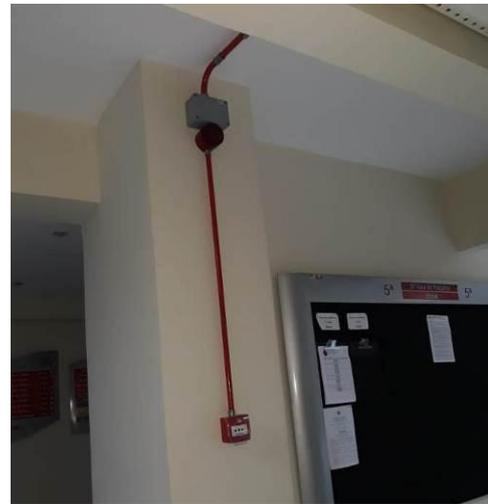
Figura 06: Avisador e acionador manual

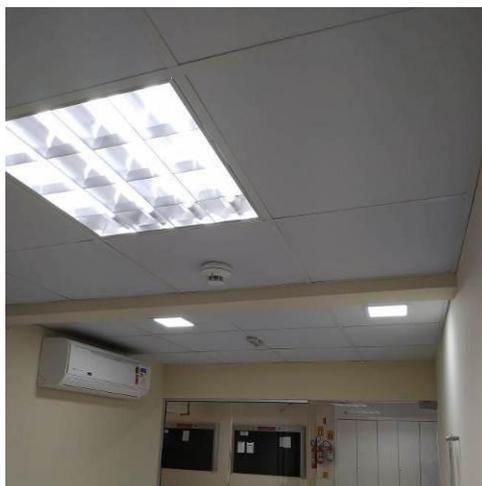
Figura 07: Detector óptico de fumaça

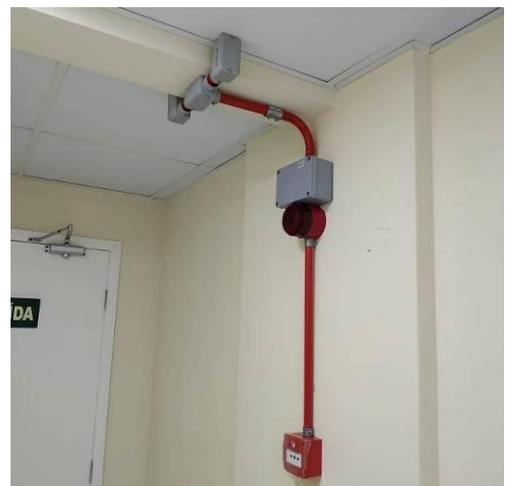
Figura 08: Avisador e acionador manual

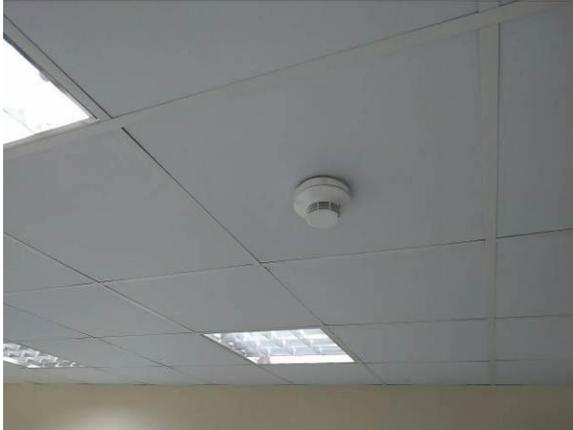
Figura 09: Detector óptico de fumaça

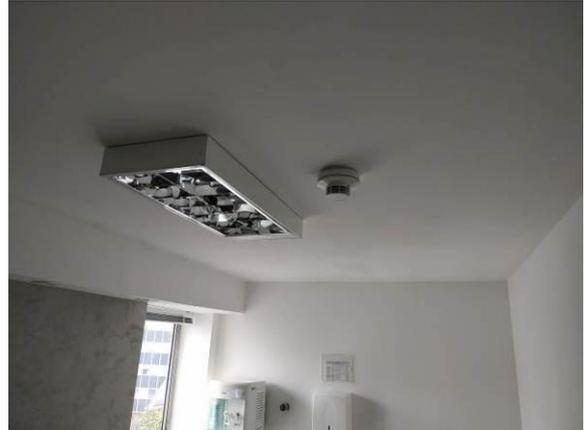
Figura 10: Instalação em forro de gesso - detector térmico

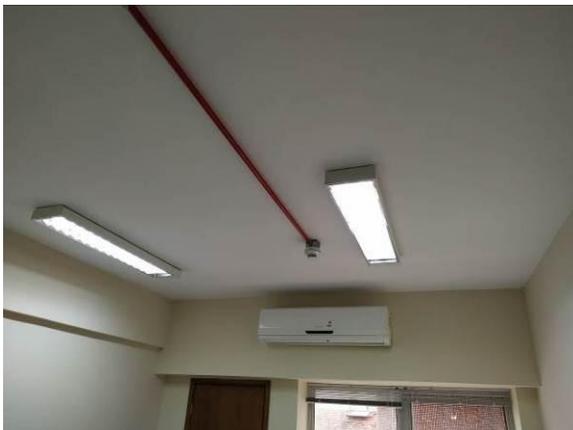
Figura 11: Infraestrutura e detector óptico de fumaça (sala de audiências)

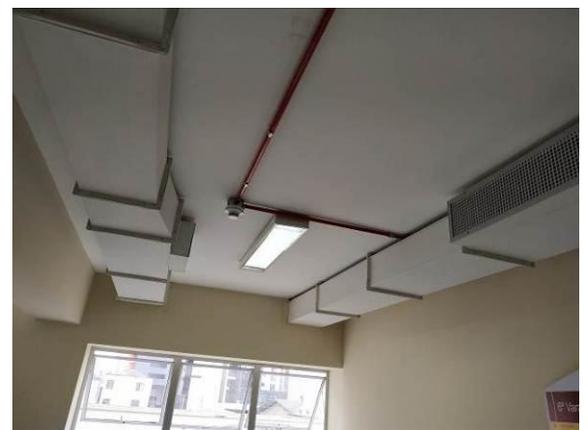
Figura 12: Infraestrutura e detector óptico de fumaça (área de espera)

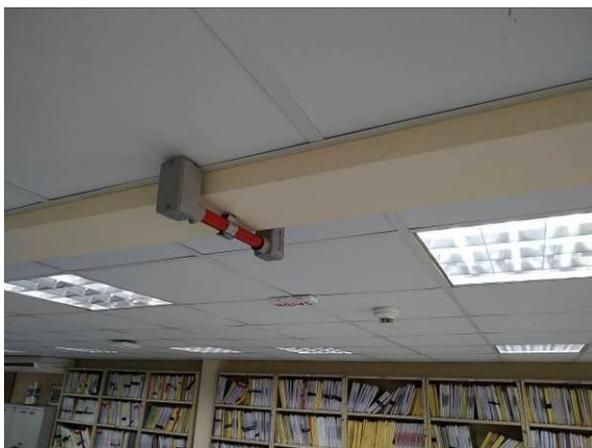
Figura 13 - Infraestrutura para transição de viga e detector óptico de fumaça

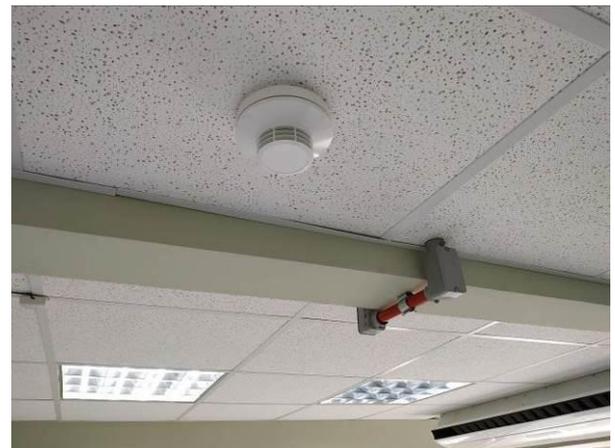
Figura 14 - Infraestrutura para transição de viga e detector óptico de fumaça

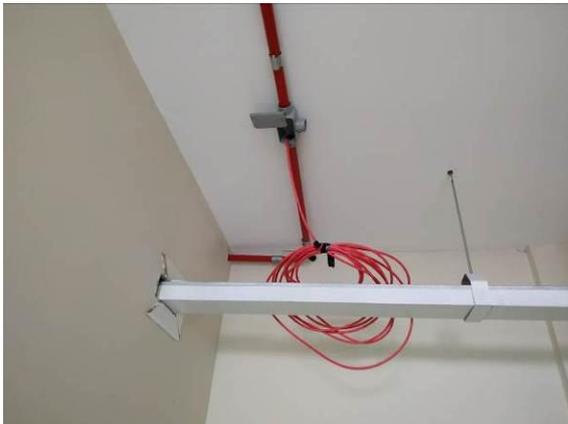
Figura 15 - Infraestrutura e cabeamento - instalação em andamento (área de espera)

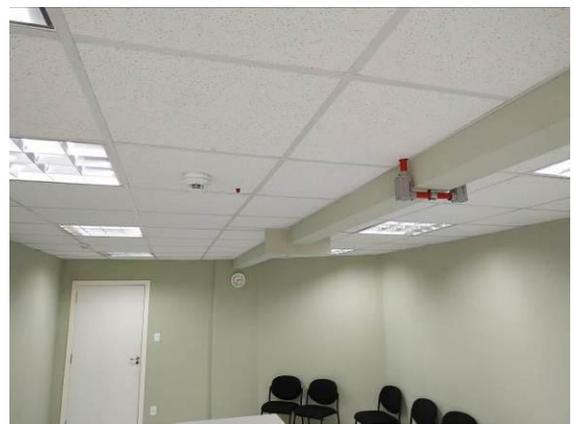
Figura 16 - Infraestrutura de transição de viga e detector óptico de fumaça

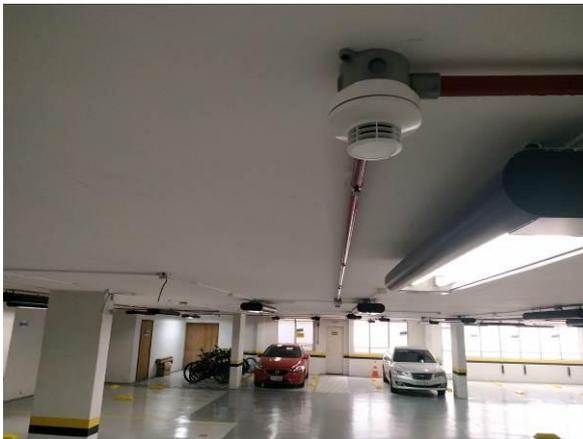
Figura 17 - Detector termovelocimétrico (garagem)

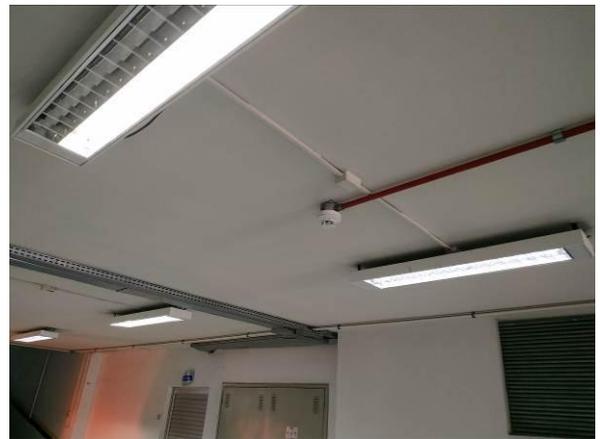
Figura 18 - Detector termovelocimétrico (garagem)
