## RELATÓRIO FOTOGRÁFICO – 8ª MEDIÇÃO

**OBRA: FORNECIMENTO E INSTALAÇÃO DE SISTEMA DE DETECÇÃO E ALARME DE INCÊNDIO - FÓRUM DO TRABALHO DE CURITIBA E ED. ANEXO**

CONTRATADA: **PARANÁ EM REDE SISTEMAS LTDA.**

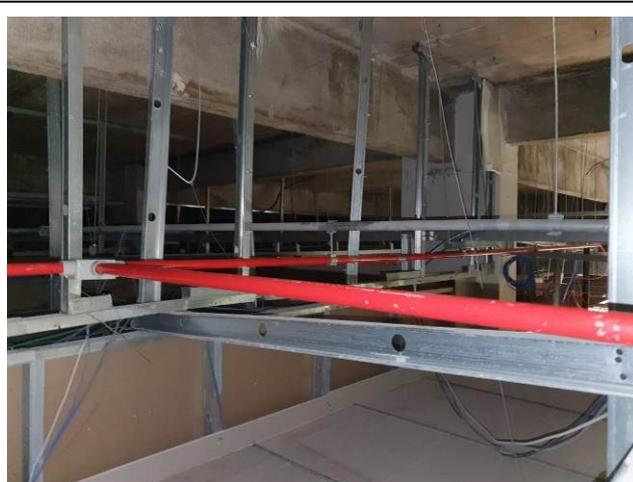
Figura 01: Infraestrutura acima do forro

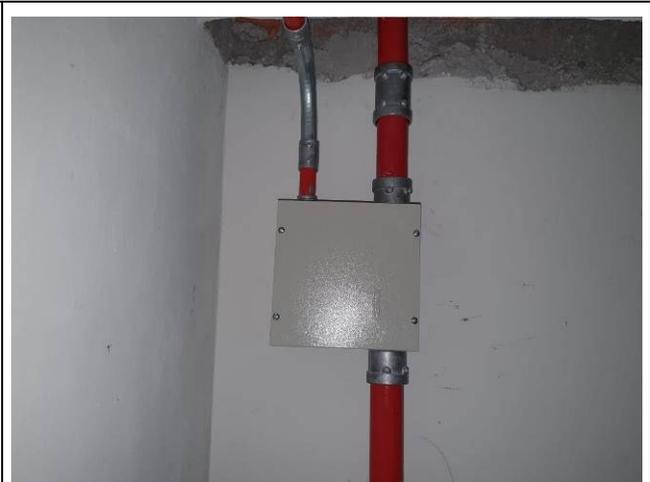
Figura 02: Infraestrutura para passagem e distribuição do cabeamento

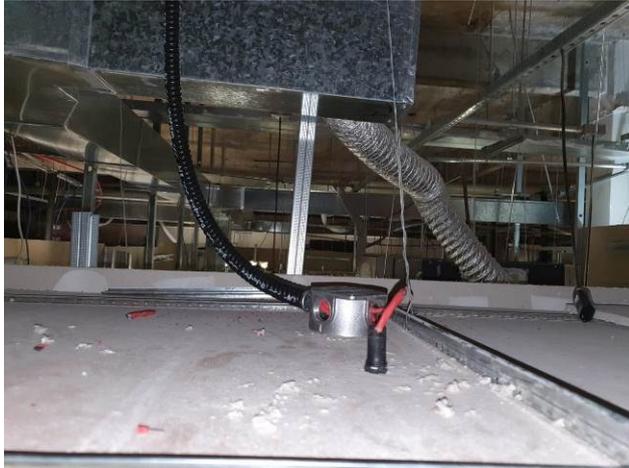
Figura 03: Infraestrutura e cabeamento - caixa de passagem e sinalizador de acionamento

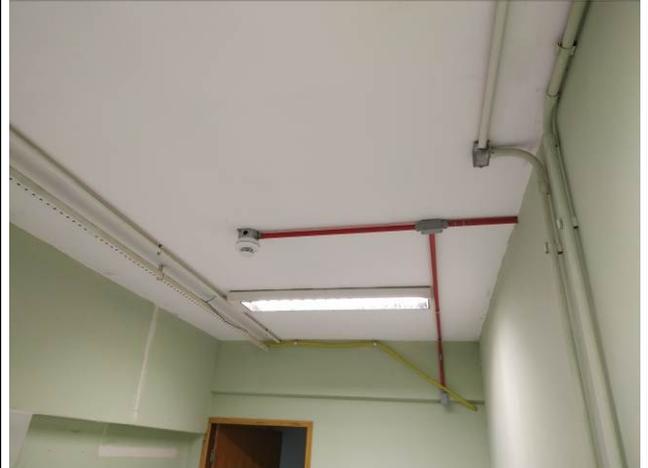
Figura 04: Infraestrutura aparente e detector óptico de fumaça em área de espera

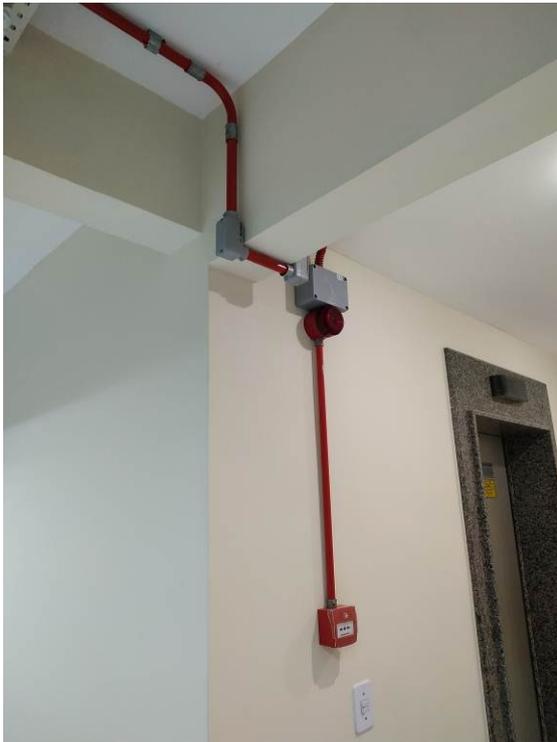
Figura 05: Infraestrutura aparente, sinalizador e acionador manual

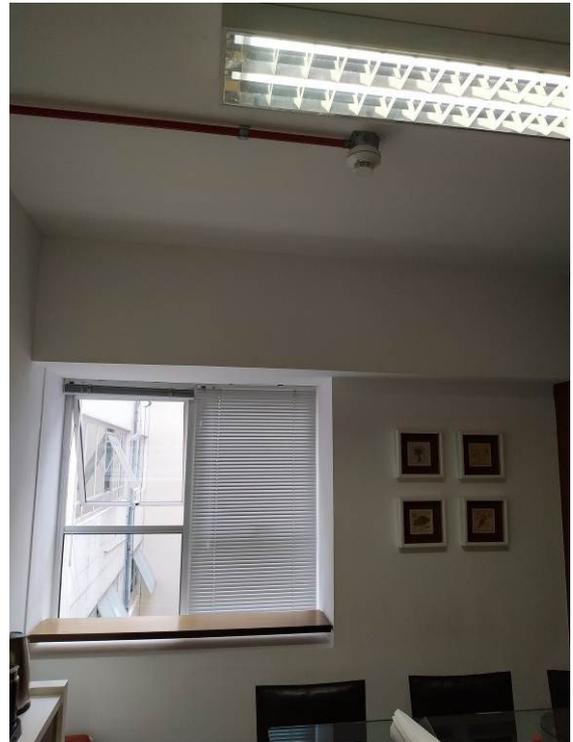
Figura 06: Infraestrutura aparente e detector óptico de fumaça em gabinete

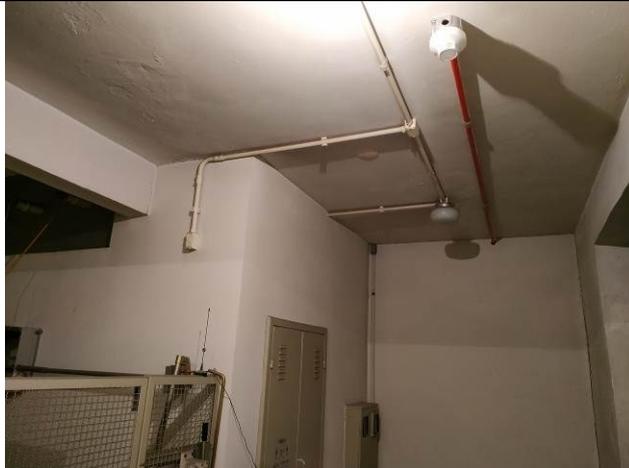
Figura 07: Infraestrutura aparente e detector óptico de fumaça - subestação de energia

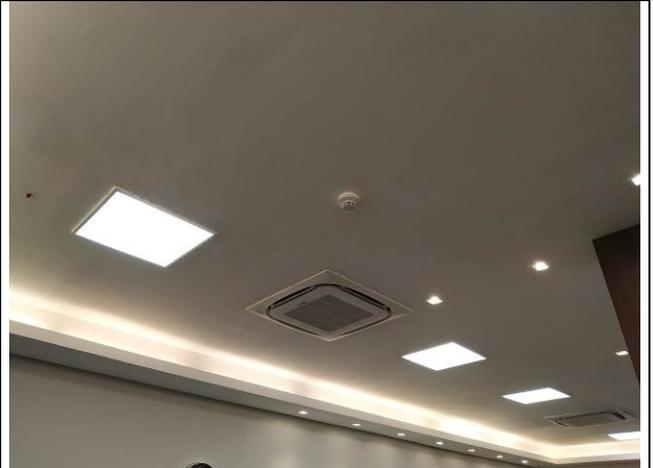
Figura 08: Detector óptico de fumaça e sinalizador de acionamento - gesso monolítico (OAB)

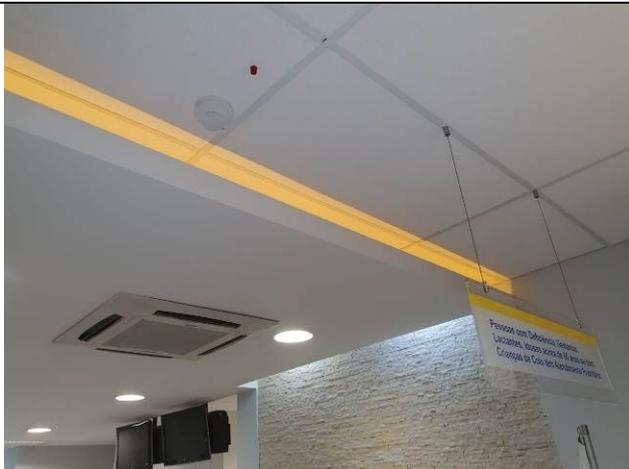
Figura 09: Detector óptico de fumaça e sinalizador de acionamento em forro removível (PAB)

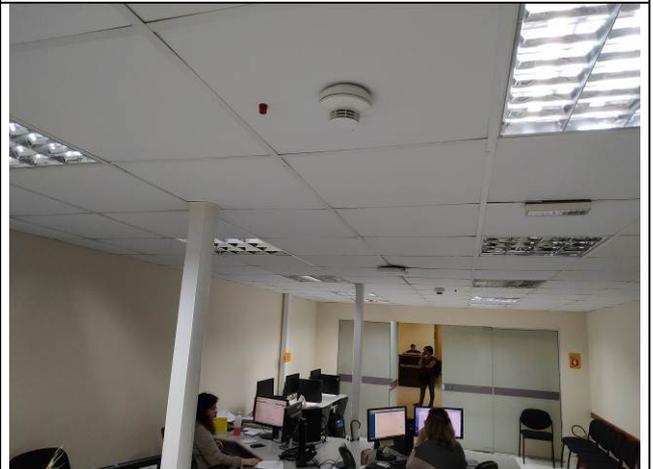
Figura 10: Detector óptico de fumaça e sinalizador de acionamento (Direção do Fórum)

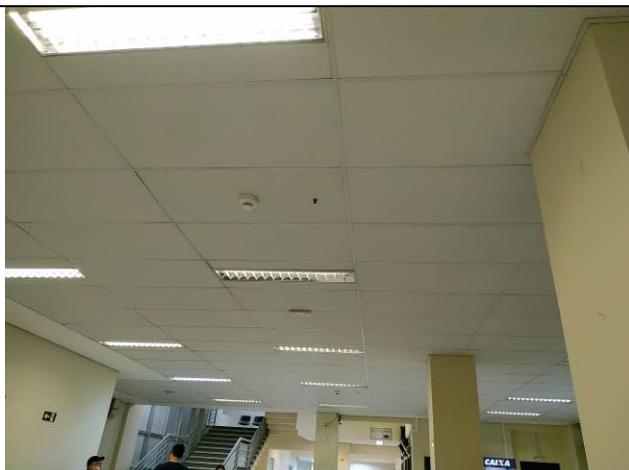
Figura 11: Detector óptico de fumaça e sinalizador de acionamento (hall)

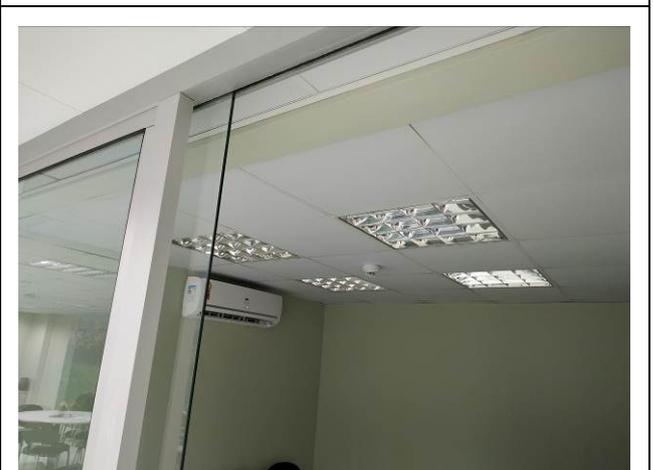
Figura 12: Detector óptico de fumaça (CEJUSC)

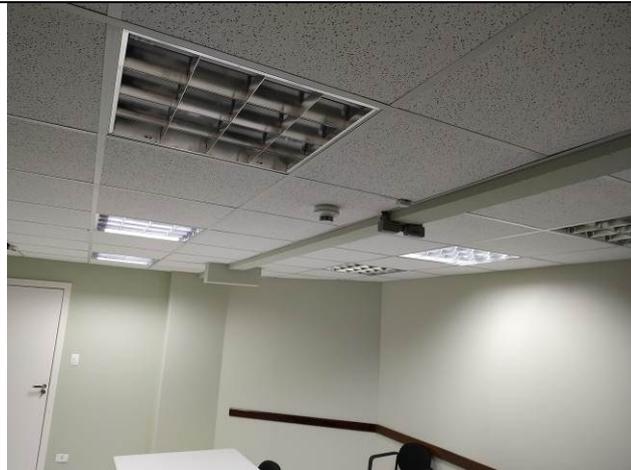
Figura 13: Detector óptico de fumaça e infraestrutura de transição de viga (Sala de Audiências)

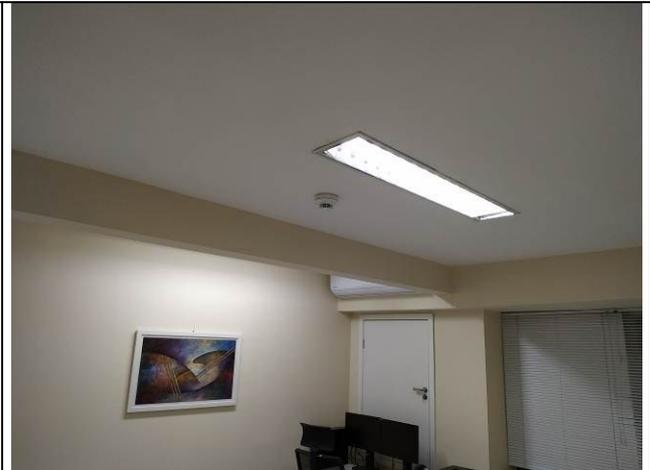
Figura 14: Detector óptico de fumaça em gesso monolítico (gabinete)

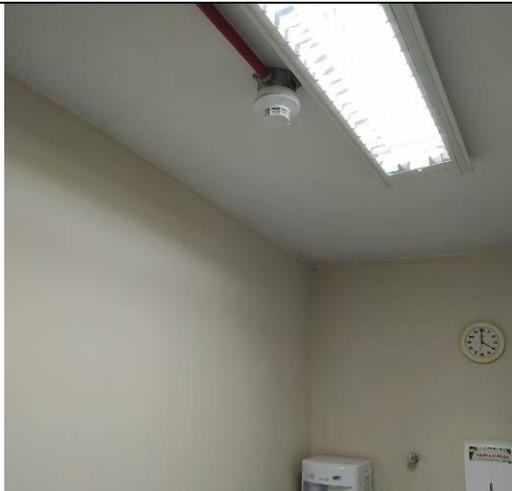
Figura 15: Detector térmico e infraestrutura aparente (copa)

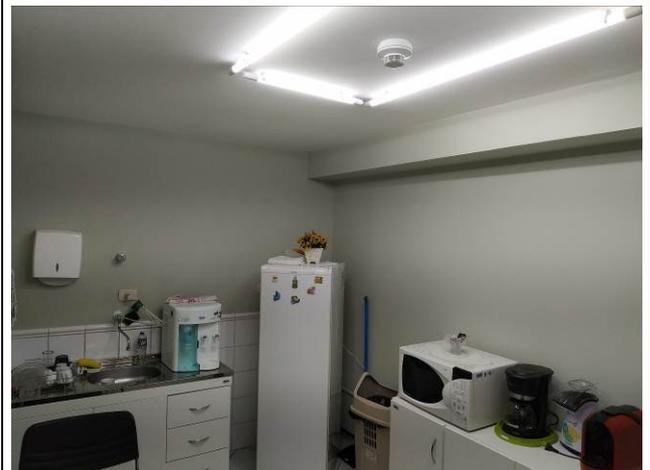
Figura 16: Detector térmico em gesso monolítico (copa)

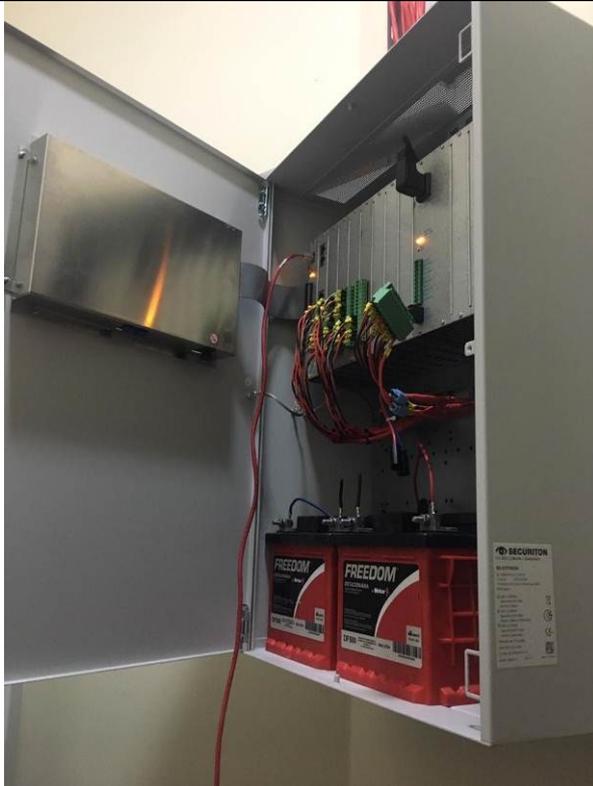
Figura 17: Central de alarme - vista interna

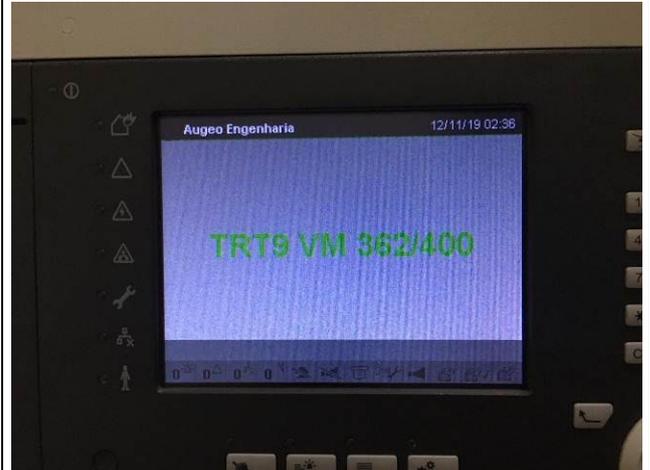
Figura 18: Central de alarme - painel de controle
