RELATÓRIO FOTOGRÁFICO – 1ª MEDIÇÃO

OBRA: REFORMA PARCIAL DA COB. E SERV. COMPL. DA VT DE CAMPO MOURÃO CONTRATADA: COVIARTES MATERIAIS DE CONSTRUÇÃO LTDA

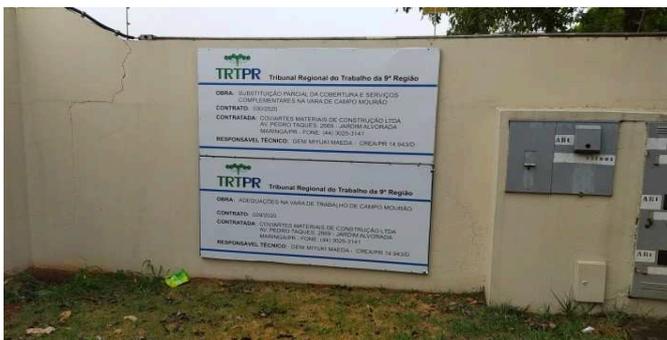
Figura 2.1

Placa de obra - A placa superior é a referente à obra do PO19/2020 (substituição da cob. e complementos)

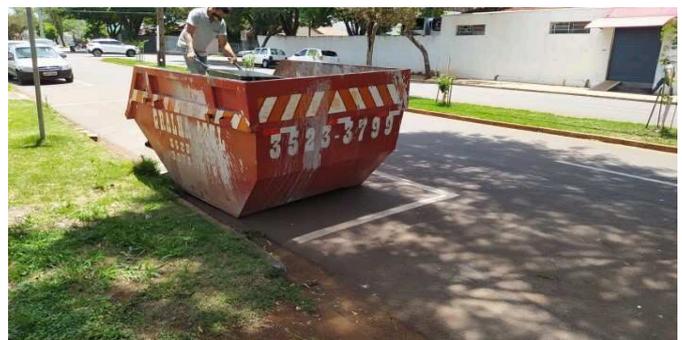
Figura 2.2

Caçamba utilizada para remoção de entulhos - Telhas, rufos e contrarrufos demolidos

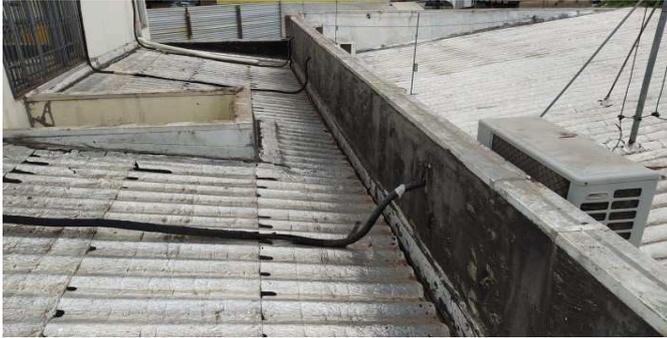
Figura 3.1

Cobertura do segundo bloco (menor), antes da demolição e remoção das telhas, rufos e contrarrufos

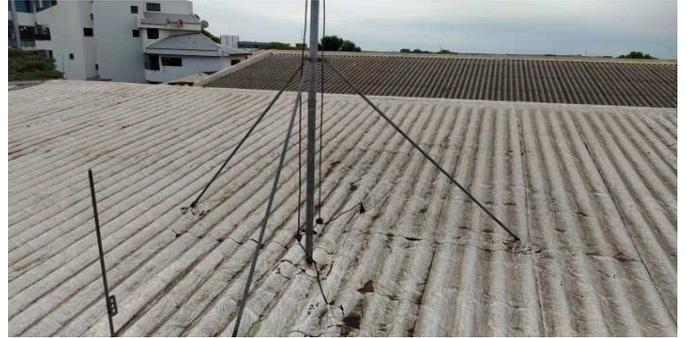
Figura 3.2

Cobertura do terceiro bloco (maior), antes da demolição e remoção das telhas, rufos e contrarrufos

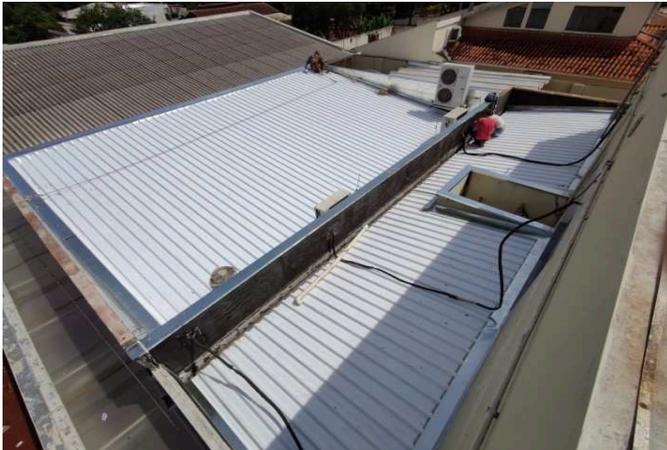
Figura 3.3

Coberturas do segundo e terceiro blocos, após a instalação das telhas, rufos e contrarrufos

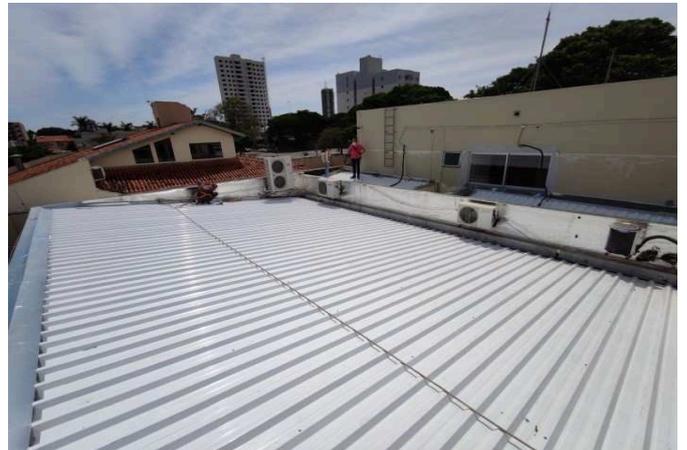
Figura 3.4

Detalhe da cobertura maior (terceiro bloco), após a aplicação das telhas sanduíche

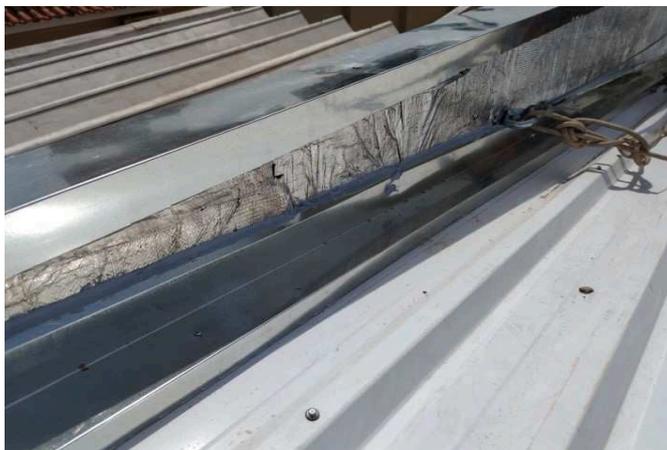
Figura 3.5

Detalhe da fixação dos rufos chapéu e contrarrufos longitudinais

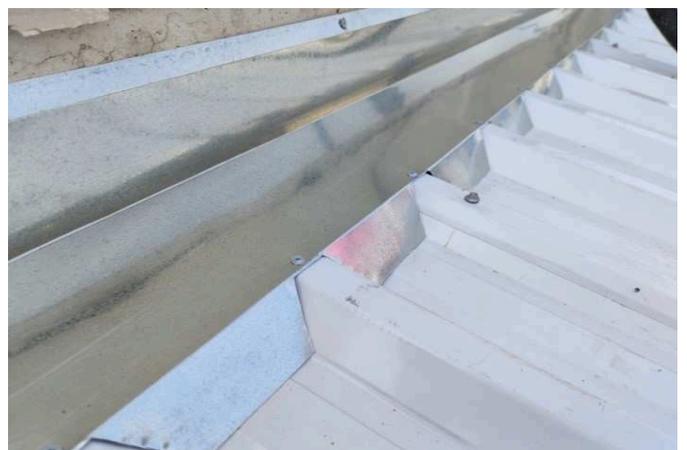
Figura 3.6

Detalhe de um contrarrufo transversal, instalado na cobertura menor (segundo bloco)

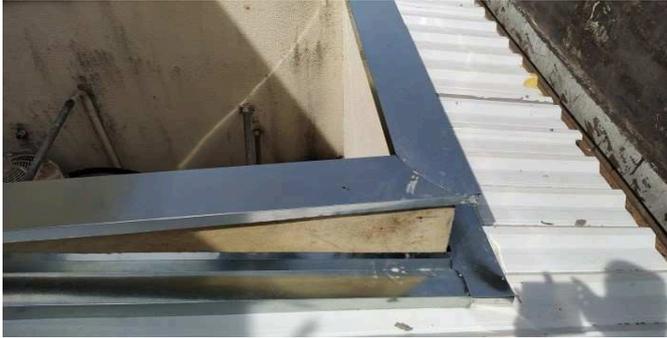
Figura 3.7

Detalhe de rufo chapéu e contrarrufo, instalados no segundo bloco, no entorno do fosso de luz

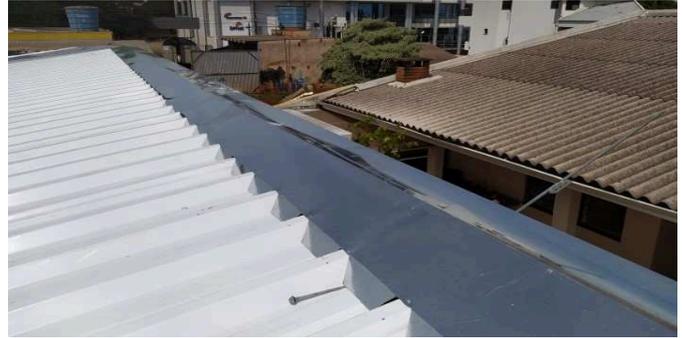
Figura 3.8

Detalhe do rufo chapéu + contrarrufo, na parte posterior do bloco maior (terceiro bloco)

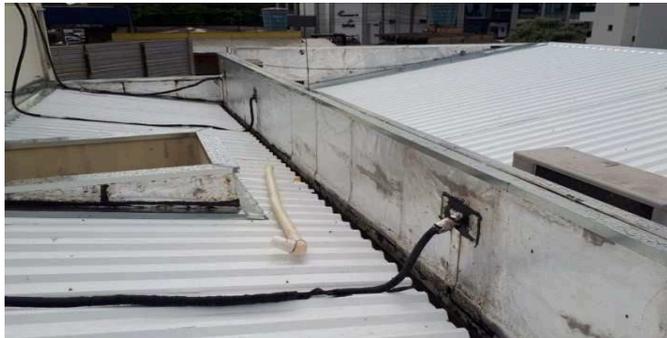
Figura 3.9

Aplicação da manta asfáltica aluminizada, nas platibandas da cobertura menor.

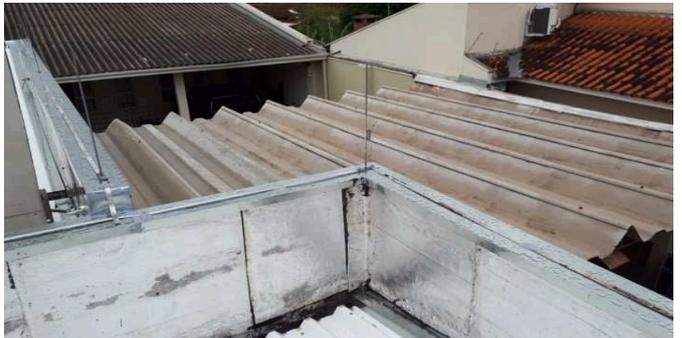
Figura 3.10

Aplicação da manta asfáltica aluminizada, nas platibandas da cobertura menor.

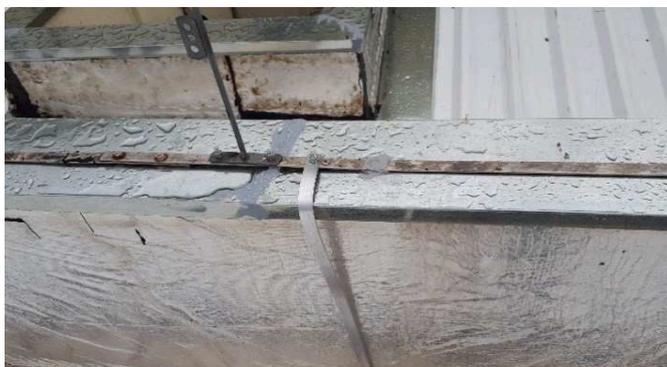
Figura 4.1

SPDA reinstalado, fitas, vedação, captores.

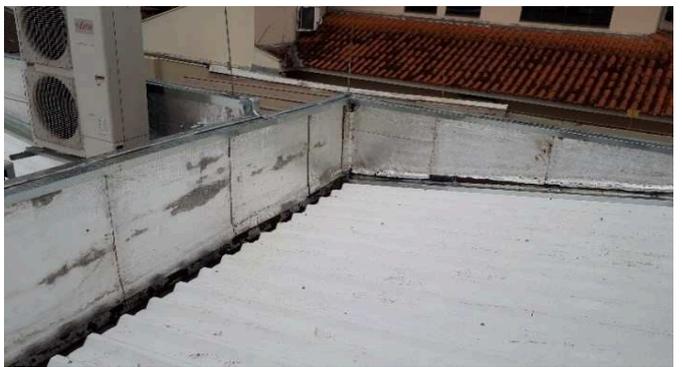
Figura 4.2

SPDA reinstalado, fitas, vedação, captores.

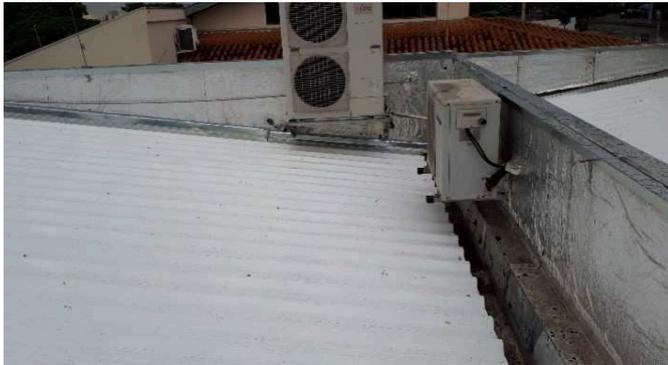
Figura 4.3

SPDA reinstalado, fitas, vedação, captos.

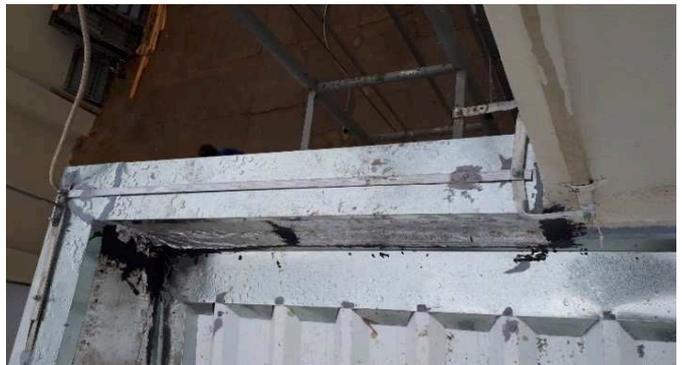
Figura 4.4

SPDA reinstalado, fitas, vedação, captos.

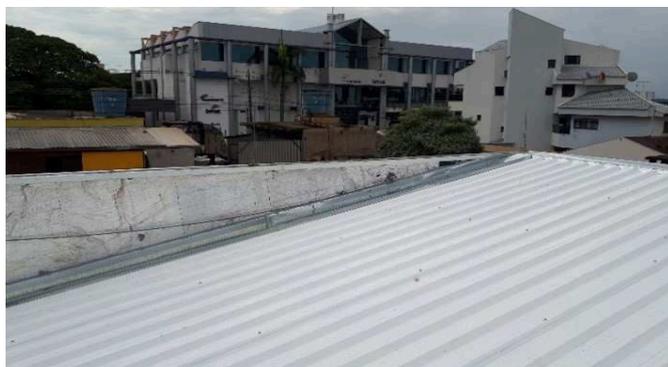
Figura 4.5

SPDA reinstalado, fitas, vedação, captos.

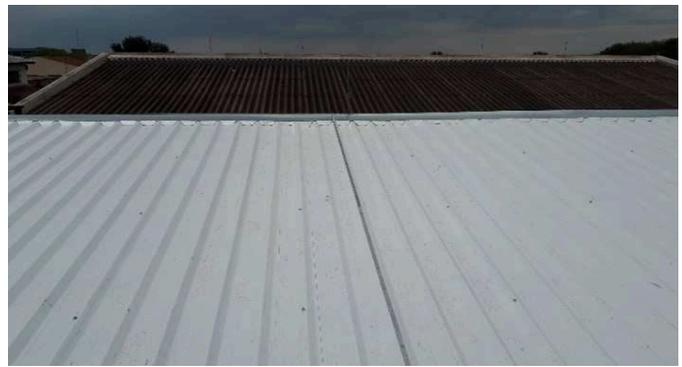
Figura 4.6

SPDA reinstalado, fitas, vedação, captos.
