RELATÓRIO FOTOGRÁFICO – 1ª MEDIÇÃO

OBRA: SUBSTITUIÇÃO DE COBERTURA, PINTURA EXTERNA, ADEQUAÇÕES ELÉTRICAS E SERVIÇOS COMPLEMENTARES NO FÓRUM TRABALHISTA DE LONDRINA
CONTRATADA: ELC ENGENHARIA LTDA

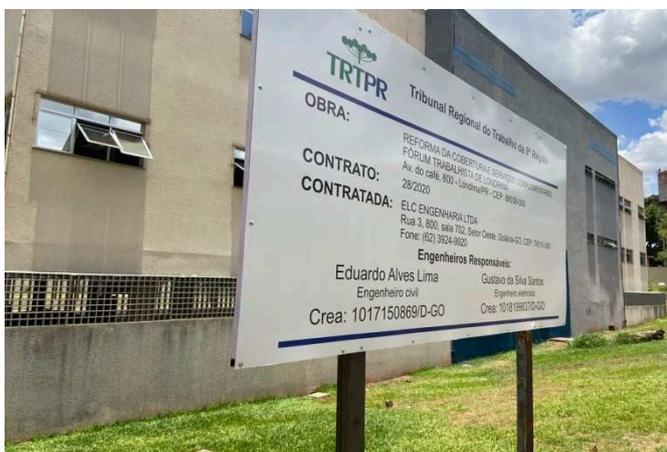
Figura 2.1

Placa de obra, instalada próximo à fachada frontal

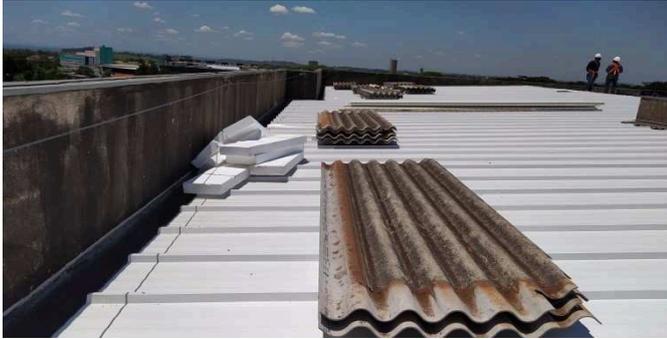
Figura 3.1

Retirada das telhas antigas e instalação das novas

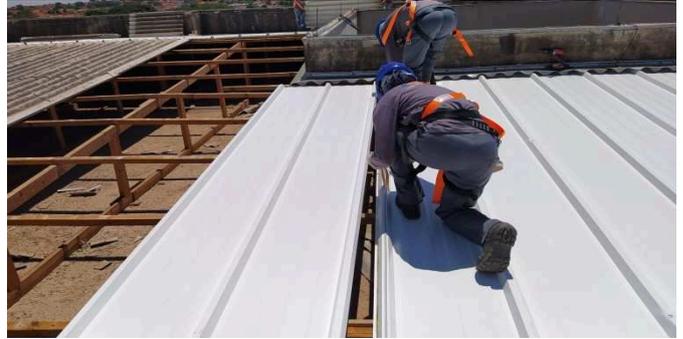
Figura 3.2

Retirada das telhas antigas e instalação das novas

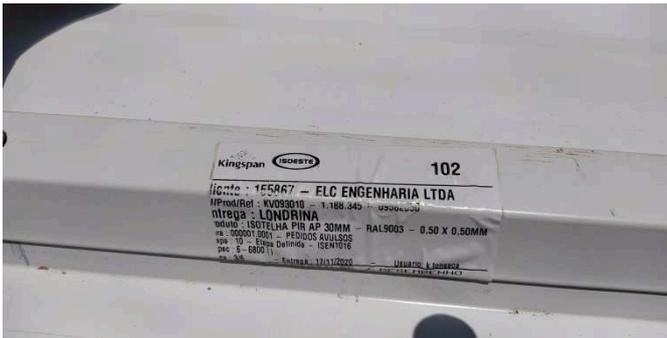
Figura 3.3

Etiqueta da telha sanduíche com as especificações de espessura (0,50mm superior x 0,50mm inferior)

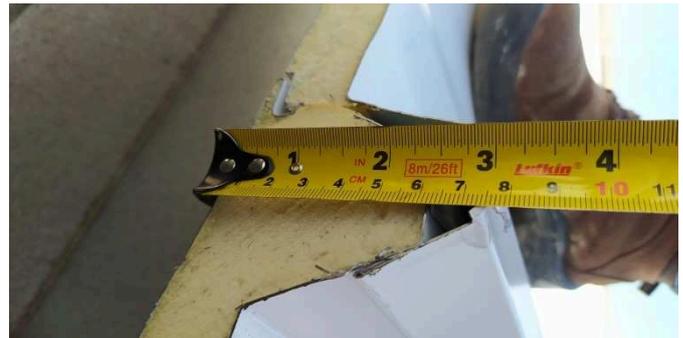
Figura 3.4

Aferição da altura da onda (75mm)

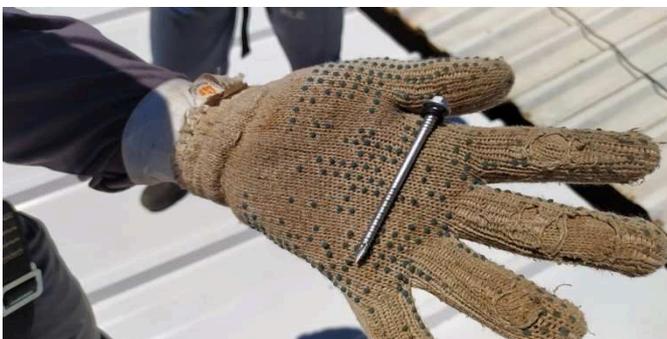
Figura 3.5

Parafuso autobrocante utilizado na fixação

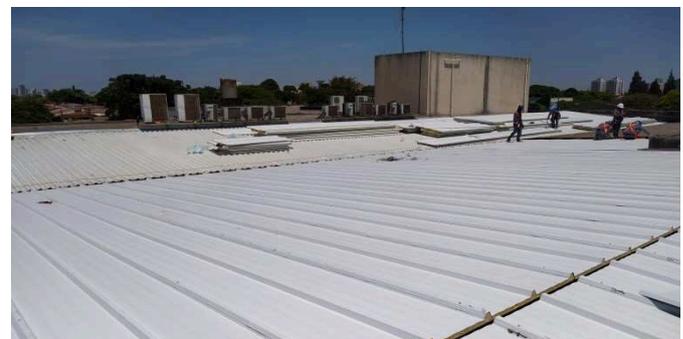
Figura 3.6

Detalhe da área de telha sanduíche já instalada

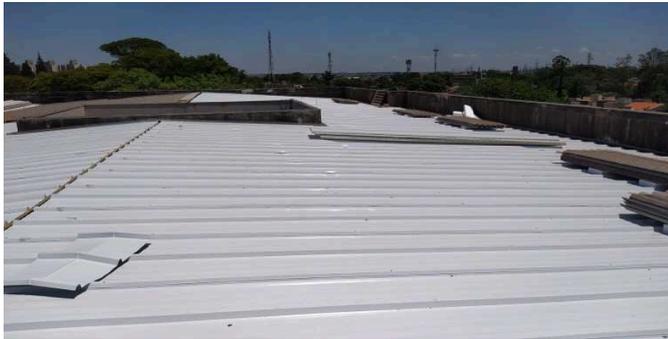
Figura 3.7

Detalhe da área de telha sanduíche já instalada

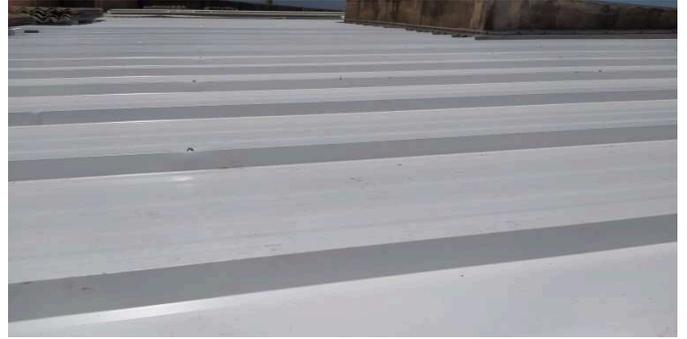
Figura 3.8

Detalhe da telha sanduíche com fixação na crista da onda

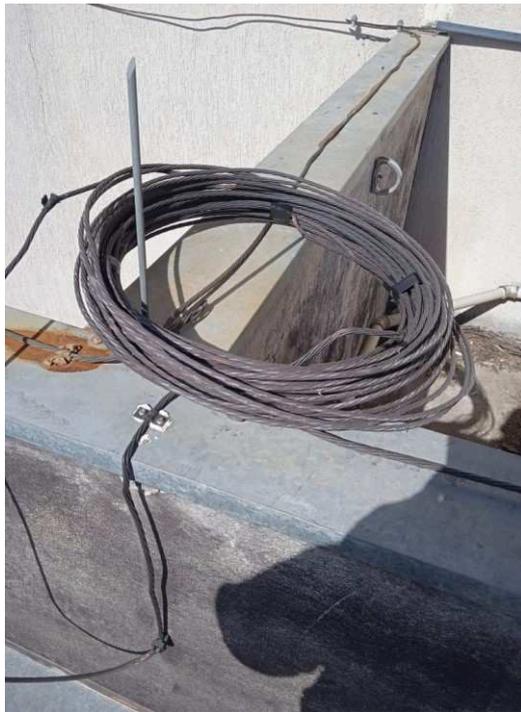
Figura 4.

Retirada do SPDA nos trechos a serem substituídas as telhas; material separado para reutilização.

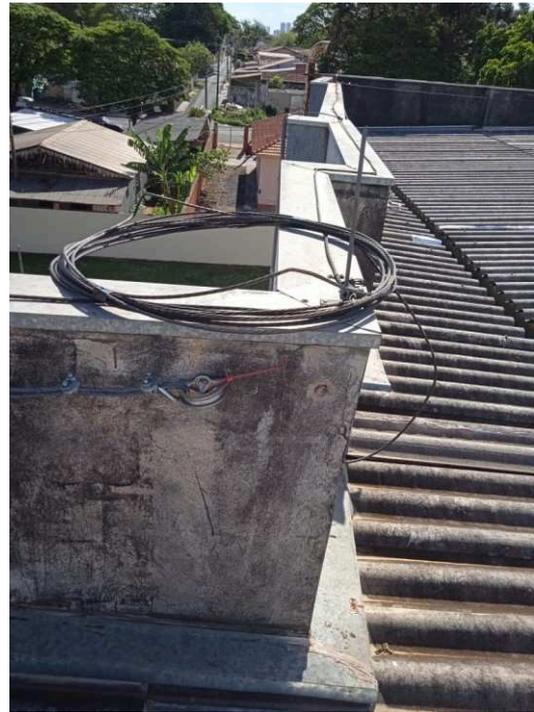
Figura 4.

Retirada do SPDA nos trechos a serem substituídas as telhas; material separado para reutilização.

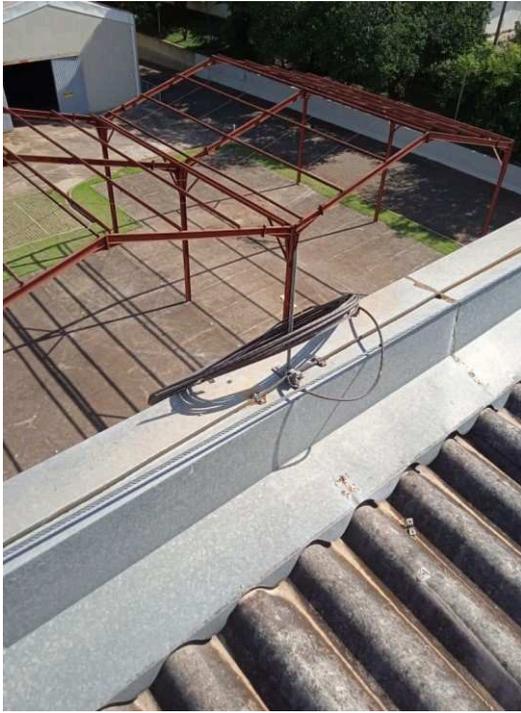
Figura 4.

Retirada do SPDA nos trechos a serem substituídas as telhas; material separado para reutilização.

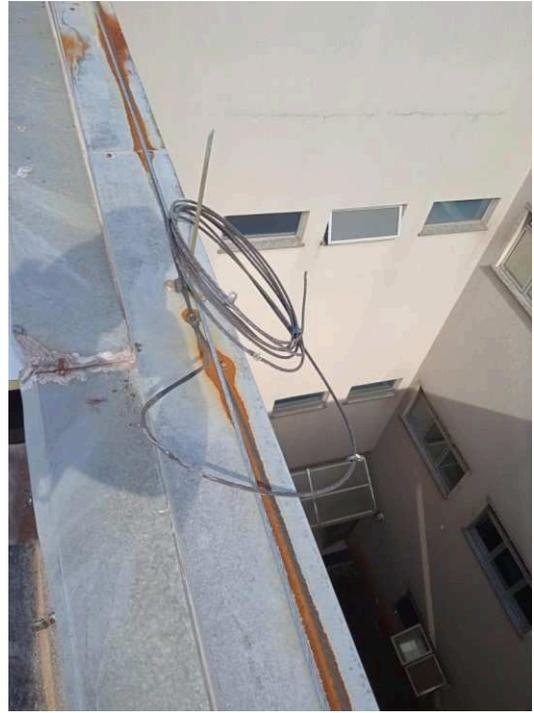
Figura 4.

Retirada do SPDA nos trechos a serem substituídas as telhas; material separado para reutilização.

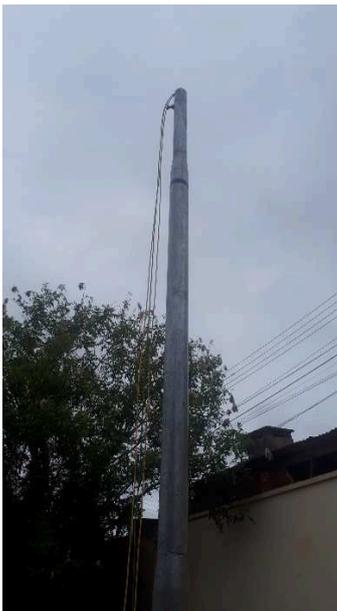
Figura 6.

Hastes das luminárias tipo iluminação pública reduzidas.

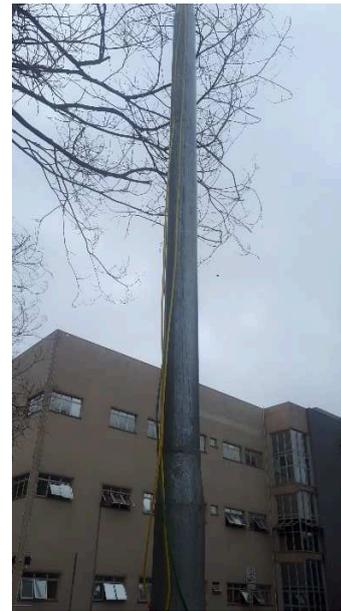
Figura 6.

Hastes das luminárias tipo iluminação pública reduzidas.

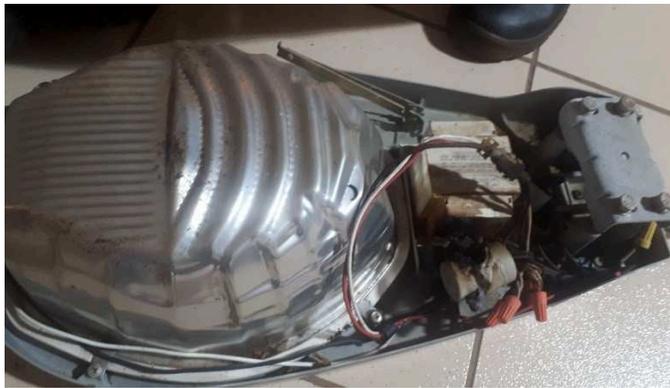
Figura 6.

Diagnóstico dos problemas elétricos.

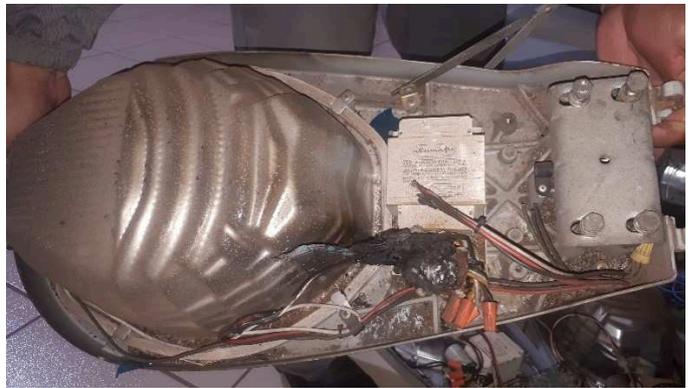
Figura 6.

Diagnóstico dos problemas elétricos.

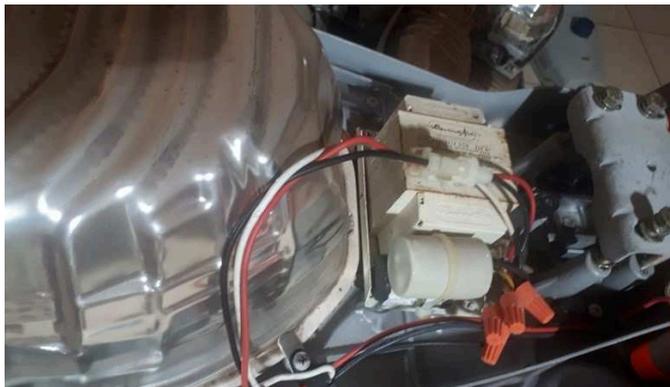
Figura 6.

Diagnóstico dos problemas elétricos.

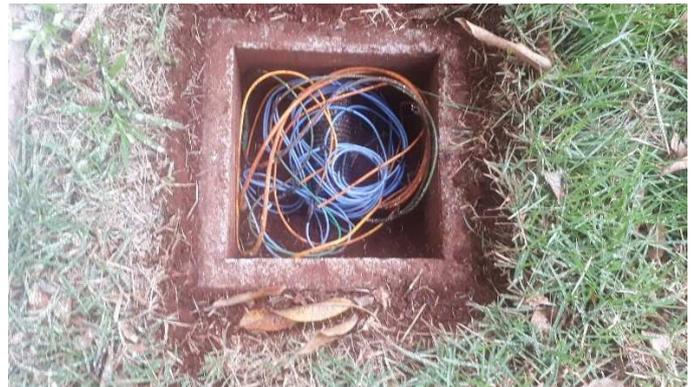
Figura 6.

Diagnóstico dos problemas elétricos.

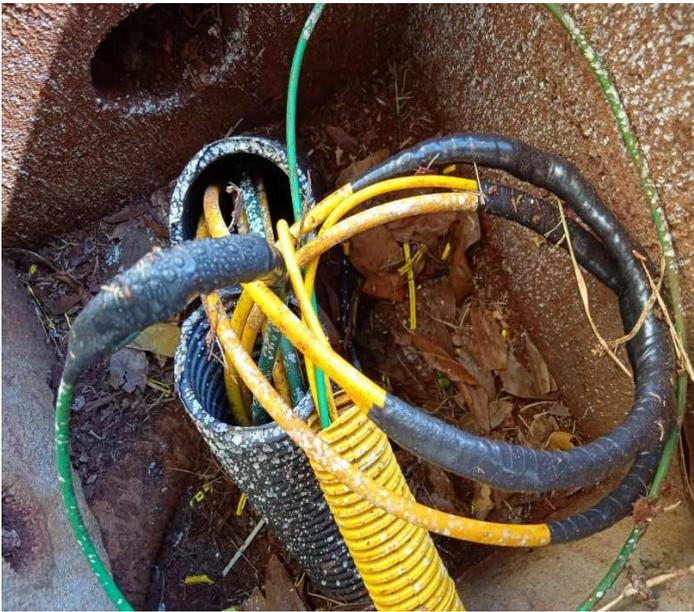
Figura 6.

Limpeza nas caixas de passagem.

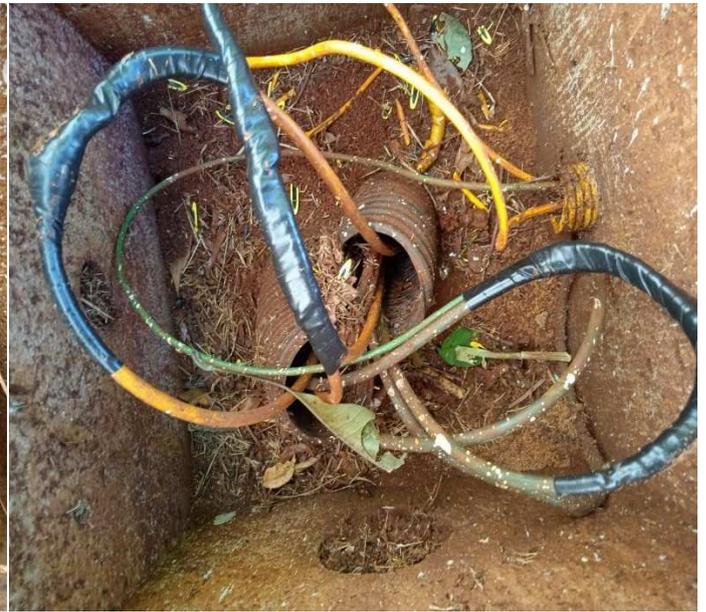
Figura 6.

Limpeza nas caixas de passagem.

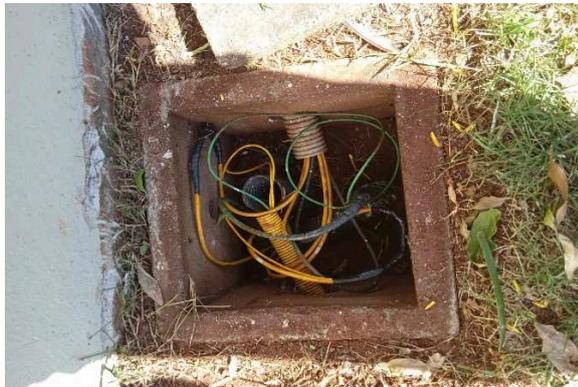
Figura 6.

Limpeza nas caixas de passagem.

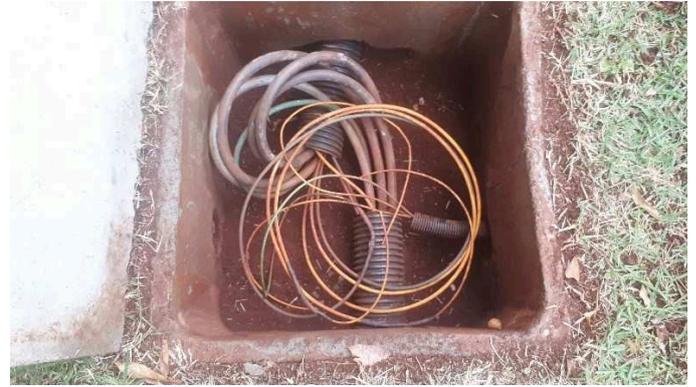
Figura 6.

Limpeza nas caixas de passagem.

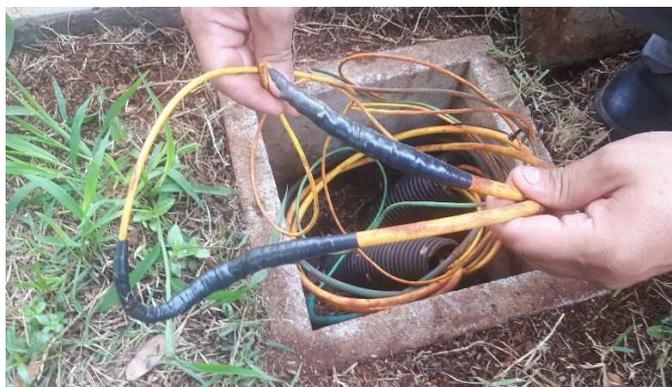
Figura 6.

Isolamento refeito com autofusão e isolante, emendas refeitas com estanho ou split-bolt.

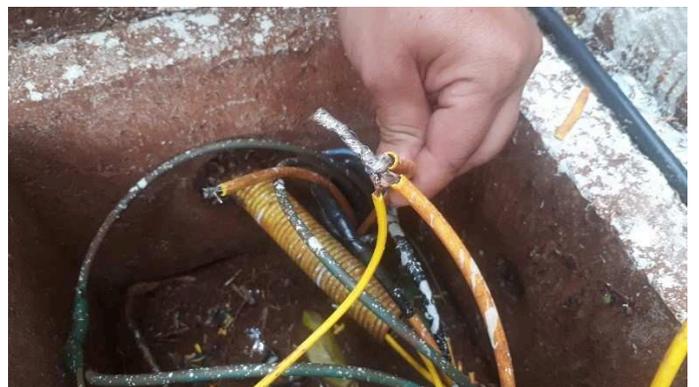
Figura 6.

Isolamento refeito com autofusão e isolante, emendas refeitas com estanho ou split-bolt.

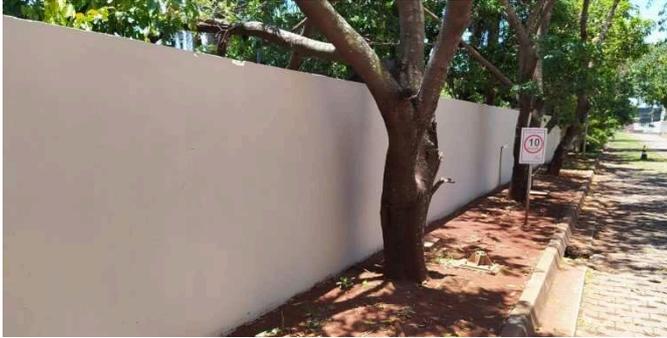
Figura 7.1

Pintura do muro lateral esquerdo - porção frontal do terreno

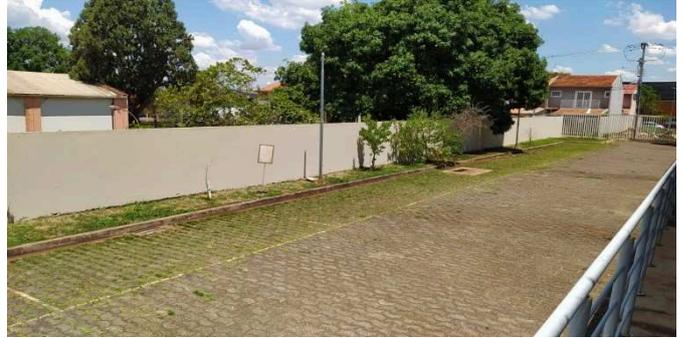
Figura 7.2

Pintura do muro lateral esquerdo - porção posterior do terreno

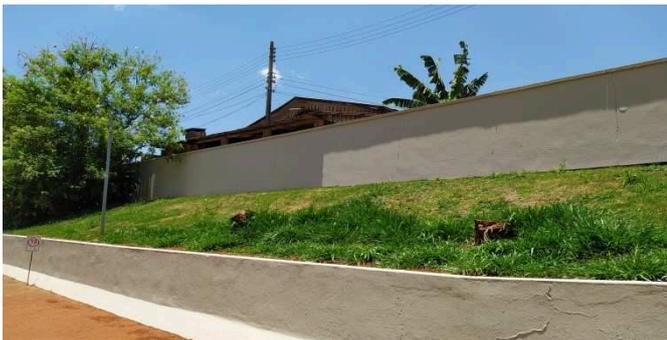
Figura 7.3

Pintura do muro lateral direito

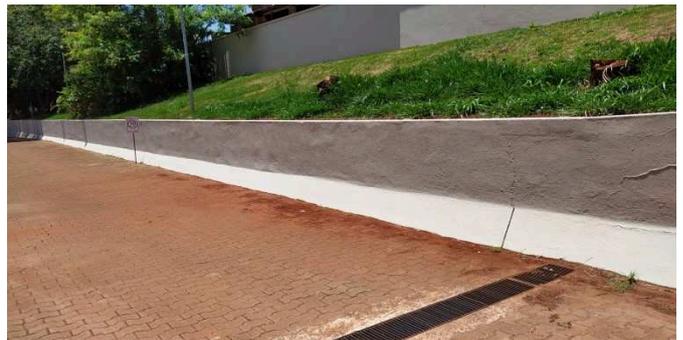
Figura 7.4

Pintura do muro de arrimo da lateral direita

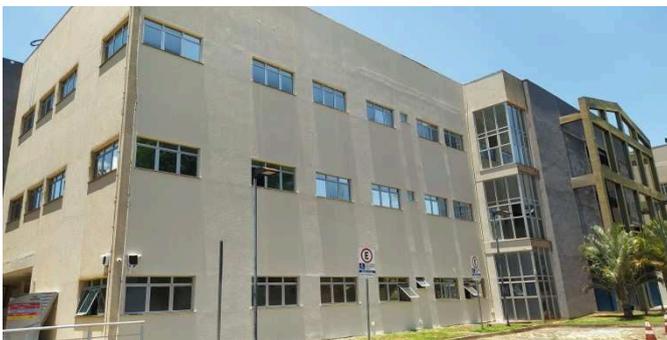
Figura 7.5

Pintura da fachada frontal do bloco esquerdo

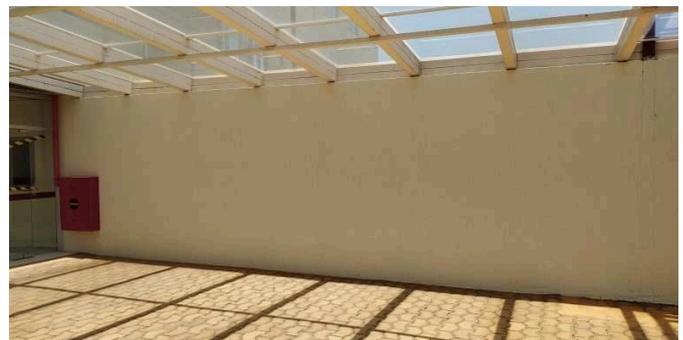
Figura 7.6

Pintura das paredes baixas junto à cobertura entre o estacionamento e o fórum

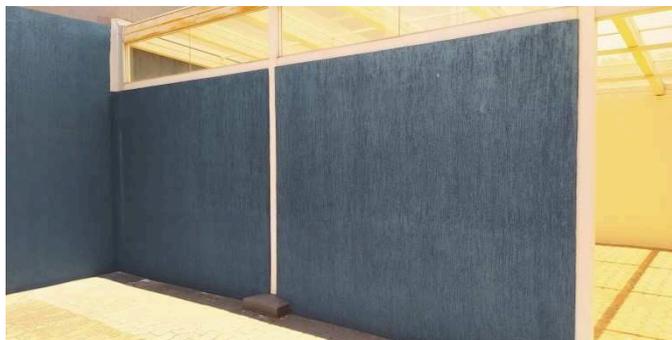
Figura 7.7

Pintura das paredes baixas junto à cobertura entre o estacionamento e o fórum

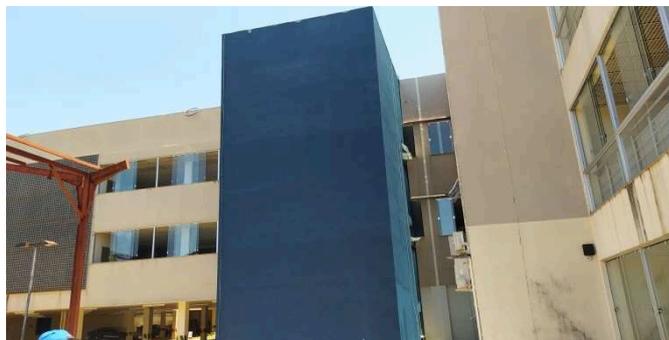
Figura 7.8

Pintura das paredes externas da escada de incêndio

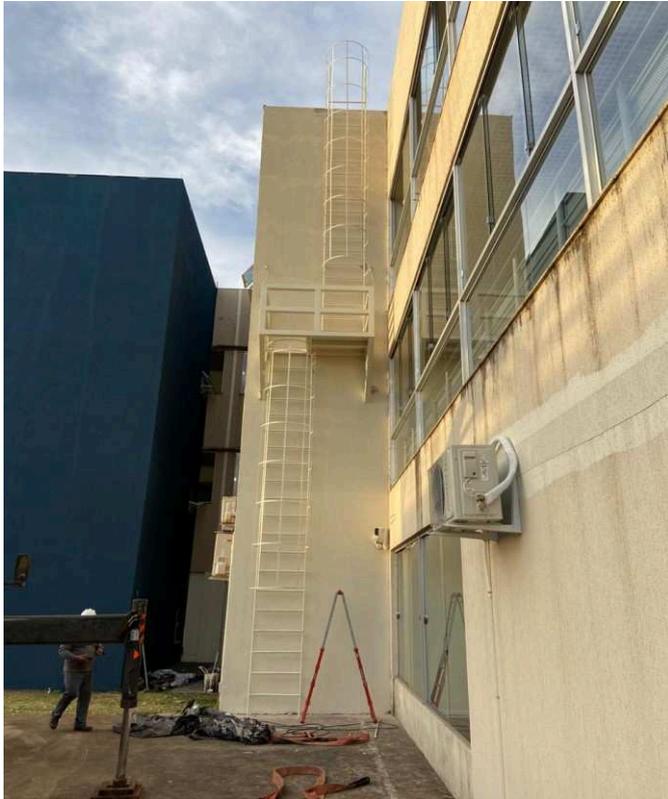
Figura 8.1

Escada marinheiro com patamar intermediário, instalada na fachada posterior do fórum

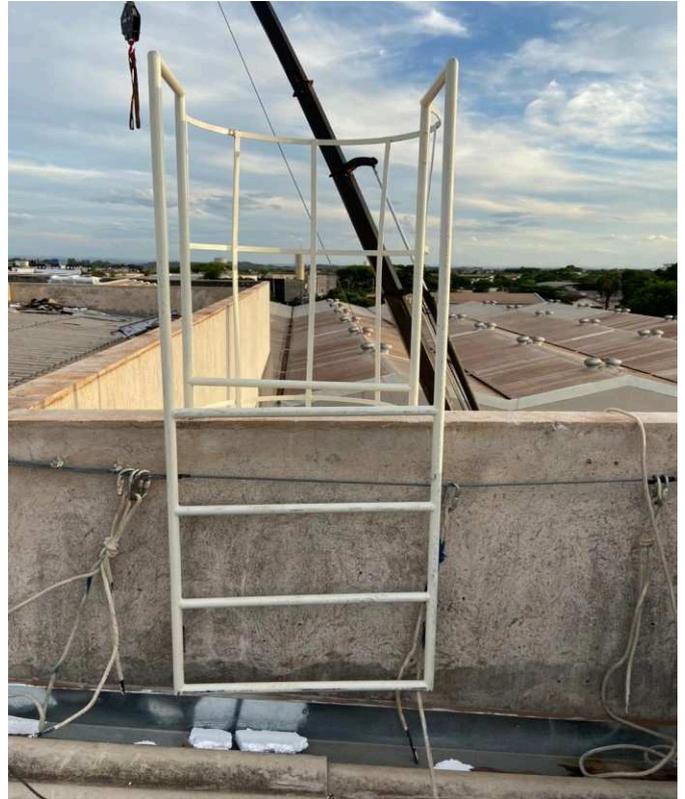
Figura 8.2

Detalhe da chegada da escada na cobertura

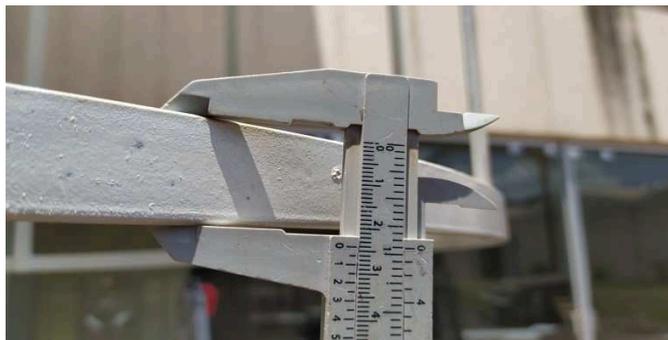
Figura 8.3

Aferição da largura da transversina do arco da escada

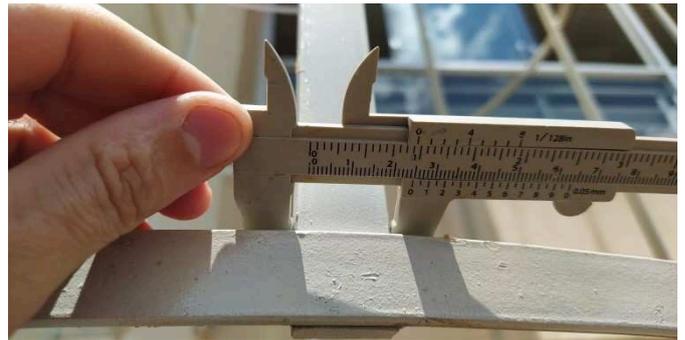
Figura 8.4

Aferição da largura da longarina do arco da escada

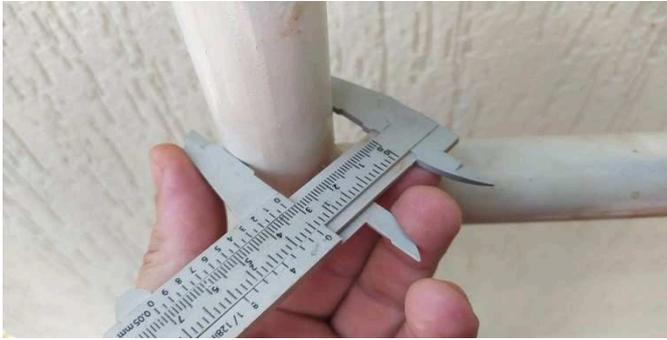
Figura 8.5

Aferição do diâmetro da longarina da estrutura da escada

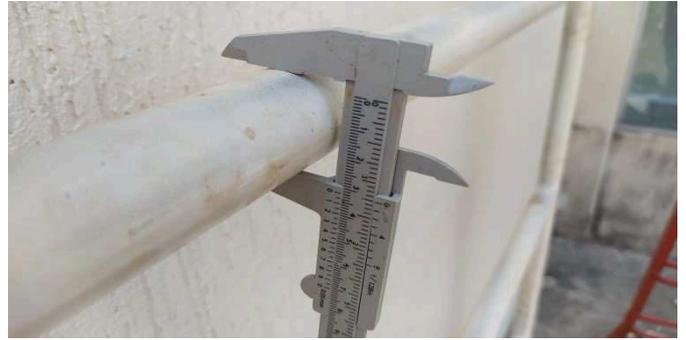
Figura 8.6

Aferição do diâmetro do tubo de degrau da escada

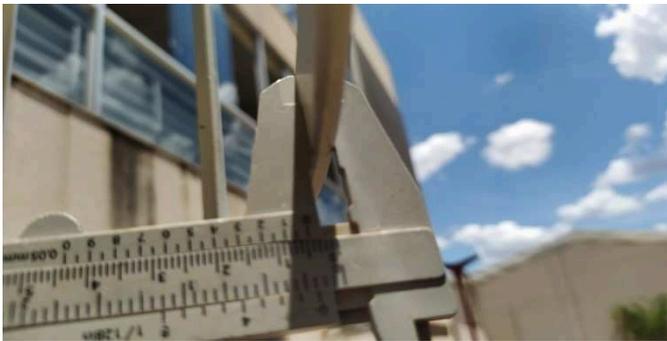
Figura 8.7

Aferição da largura da transversina do arco da escada - segundo segmento

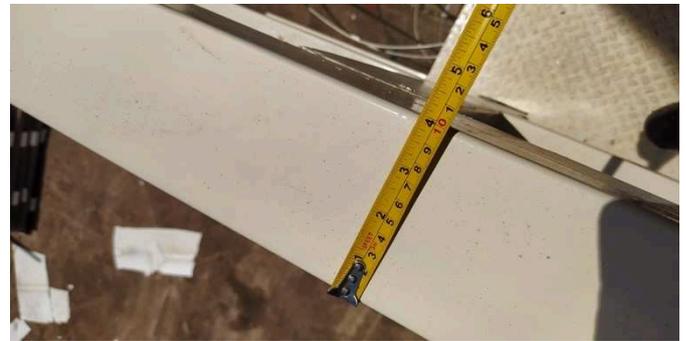
Figura 8.8

Aferição da largura do perfil estrutura do patamar intermediário

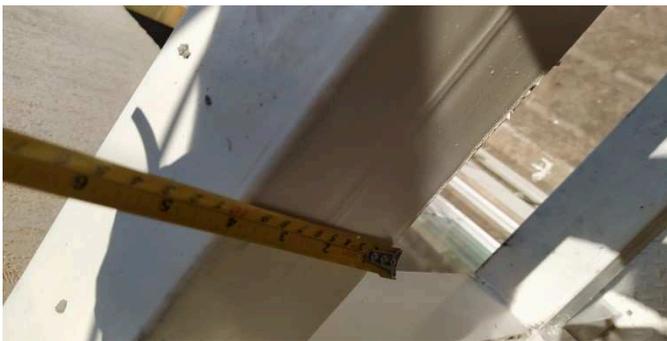
Figura 8.9

Aferição da altura do perfil estrutura do patamar intermediário

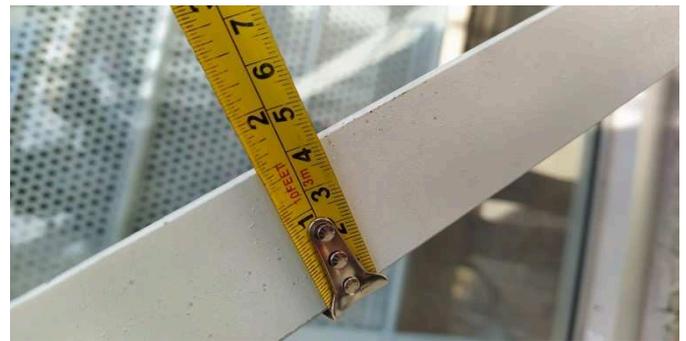
Figura 8.10

Aferição do tirante de sustentação do patamar intermediário

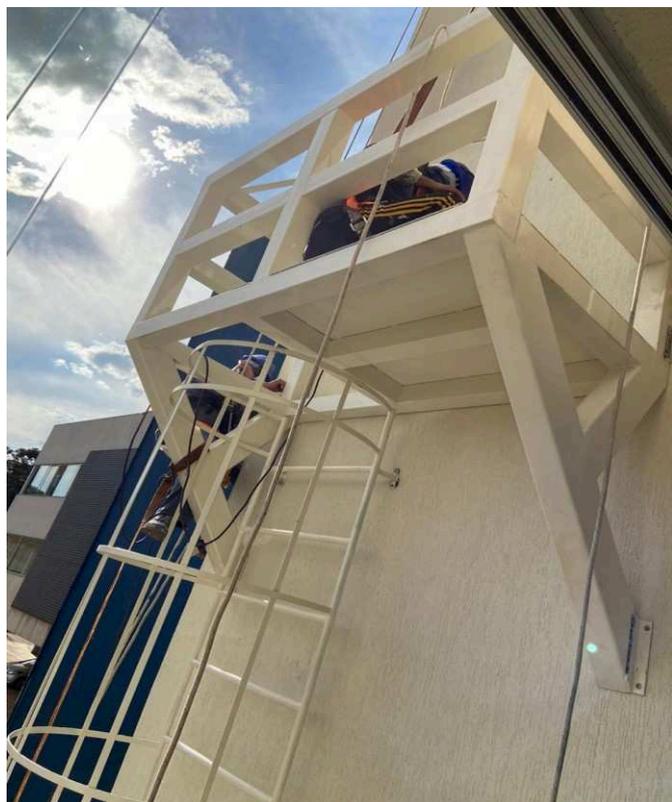
Figura 8.11

Detalhe dos operários realizando a fixação dos tubos quadrados do patamar junto à alvenaria

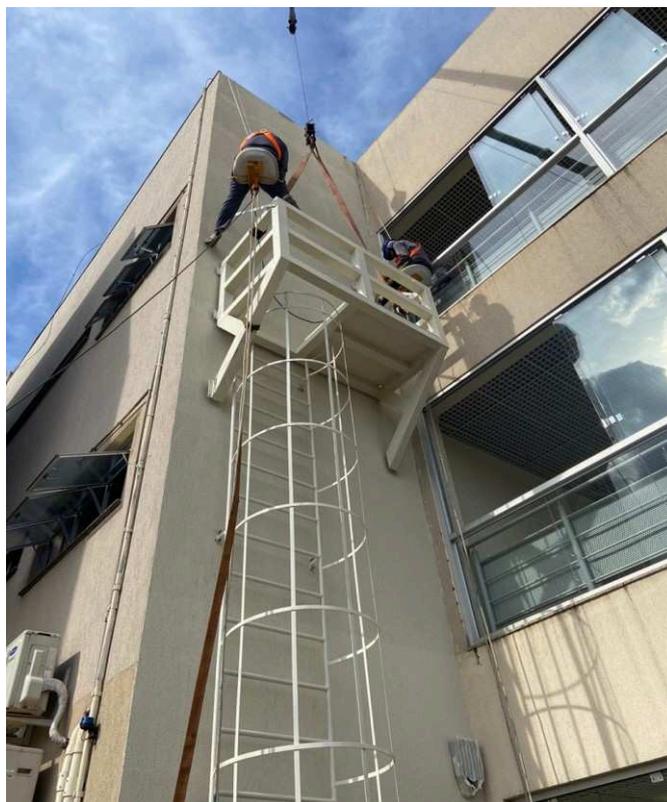
Figura 8.12

Detalhe dos operários realizando a fixação do tirante do patamar junto à alvenaria
