RELATÓRIO FOTOGRÁFICO – 2ª MEDIÇÃO

OBRA: REFORMA PARCIAL DA COB. E SERV. COMPL. DA VT DE CAMPO MOURÃO
CONTRATADA: COVIARTES MATERIAIS DE CONSTRUÇÃO LTDA

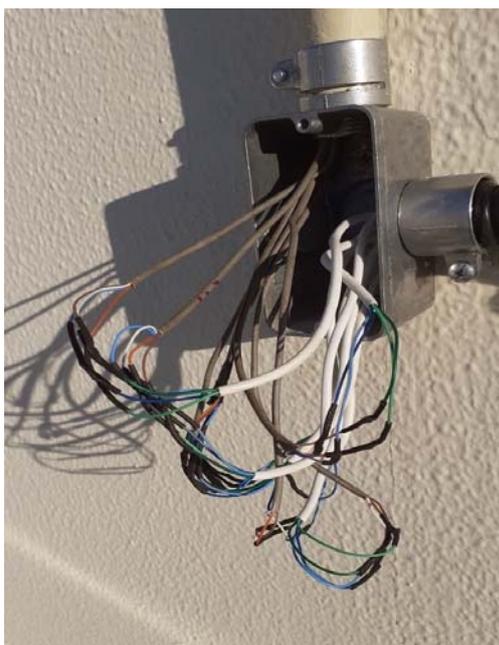
Figura 4.1

Desvio de circuitos na área da cobertura. Desvio de circuitos na área da cobertura.

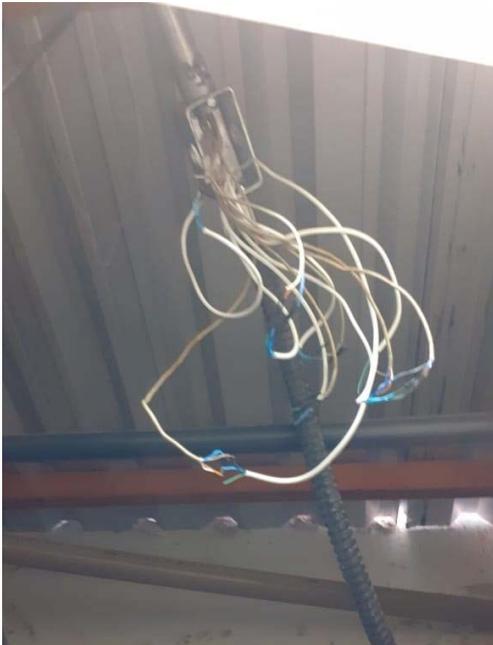
Figura 4.3

Desvio de circuitos na área da cobertura. Desvio de circuitos na área da cobertura.

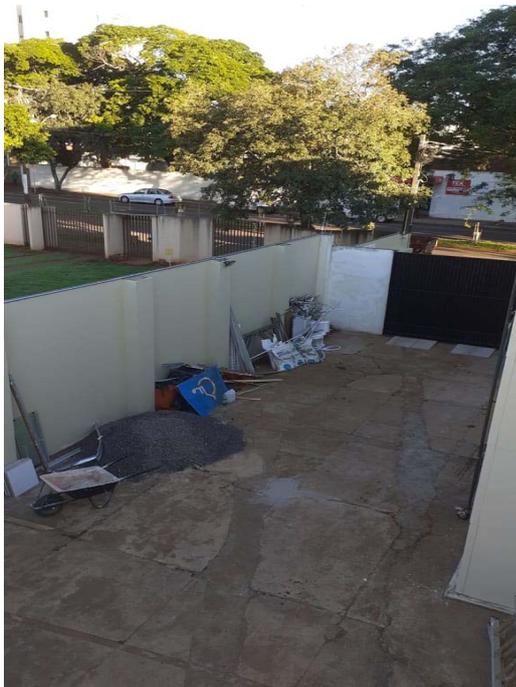
Figura 5.1

Iluminação externa - refletores Iluminação externa - refletores

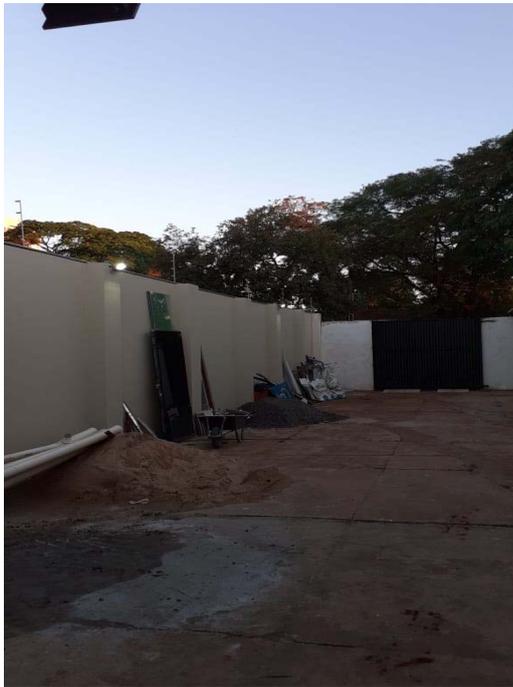
Figura 5.3

Iluminação externa - refletores

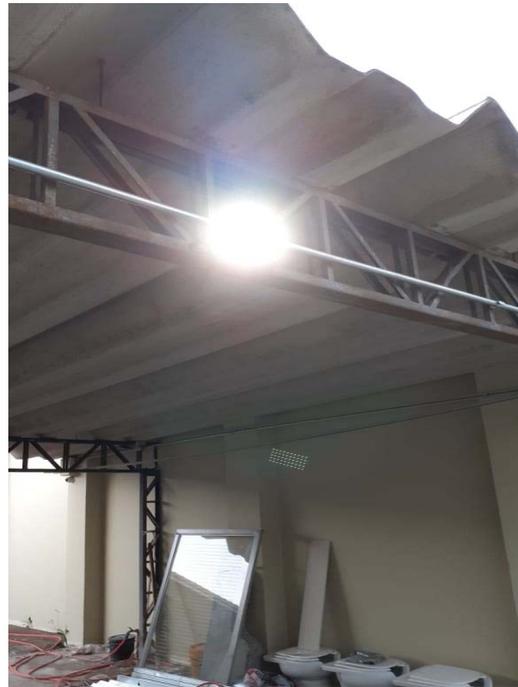
Figura 5.4

Iluminação externa - refletores

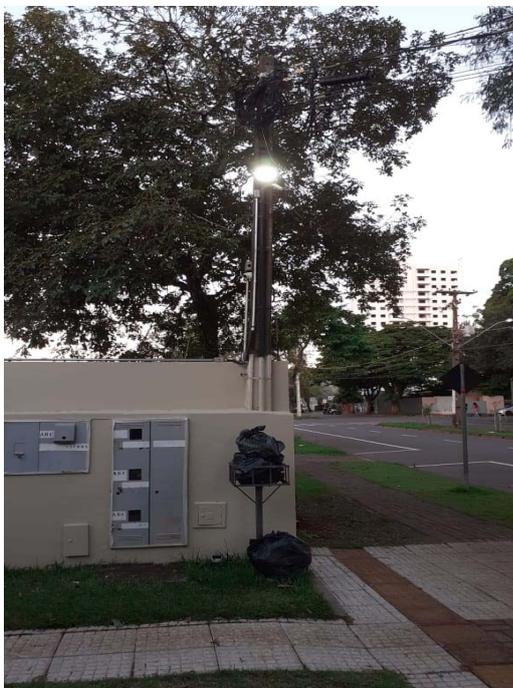
Figura 5.5

Iluminação externa - refletores

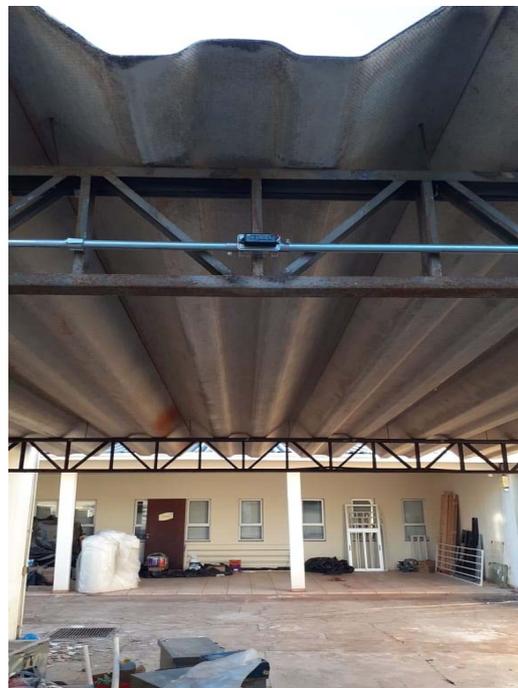
Figura 5.6

Iluminação externa - fotocélula

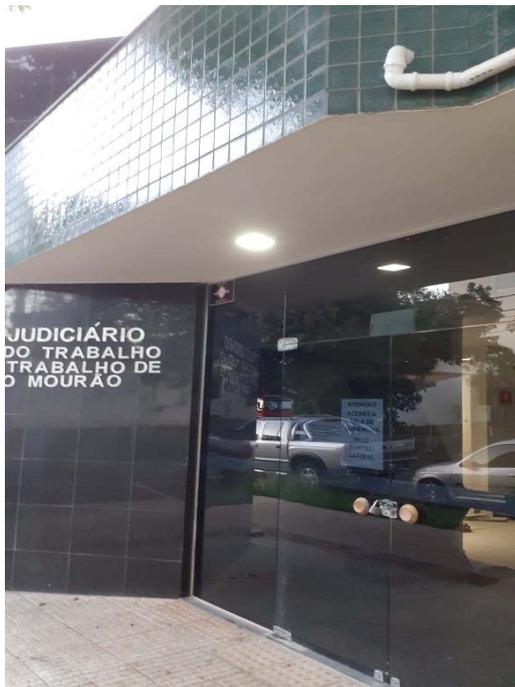
Figura 5.7

Iluminação

externa

-

plafon

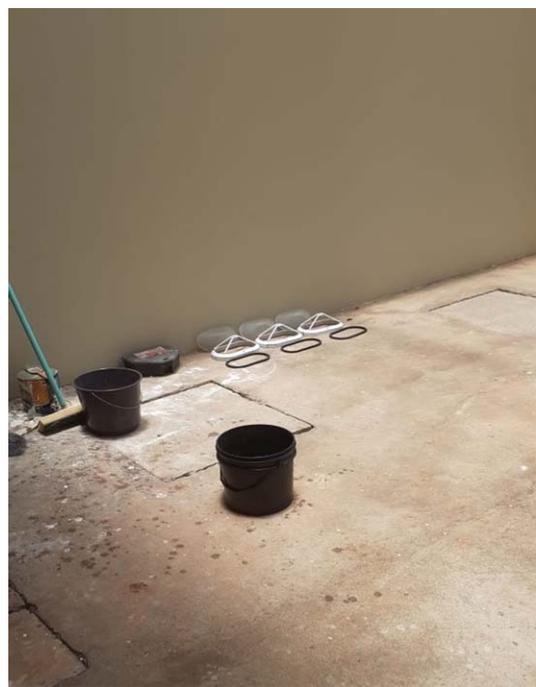
Figura 5.8

Iluminação externa - limpeza arandelas e troca de lâmpadas
