RELATÓRIO FOTOGRÁFICO – 2ª MEDIÇÃO

OBRA: ADEQUAÇÕES NA VARA DO TRABALHO DE CAMPO MOURÃO
CONTRATADA: COVIARTES MATERIAIS DE CONSTRUÇÃO LTDA

Considerando a instituição da Comissão de Recebimento e Fiscalização das ADEQUAÇÕES NA VARA DO TRABALHO DE CAMPO MOURÃO, objeto do Contrato Nº 029/2020, PO 21/2020, com efeitos através do despacho exarado pelo Sr. Ordenador da Despesa, os componentes abaixo elencados apresentam o relatório fotográfico das vistorias realizadas, que tiveram como objetivo a fiscalização dos serviços executados pela Contratada, no período de 19/11/2020 até 10/12/2020 (segunda etapa).

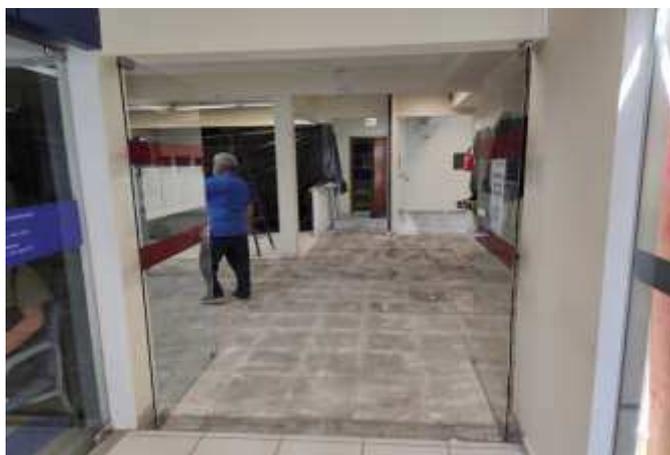
Figura 2.1

Demolição de paredes e piso no hall público

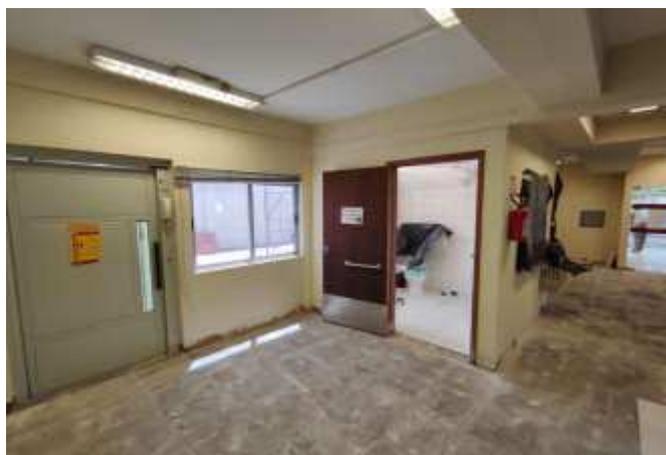
Figura 2.2

Demolição de paredes e piso no hall público

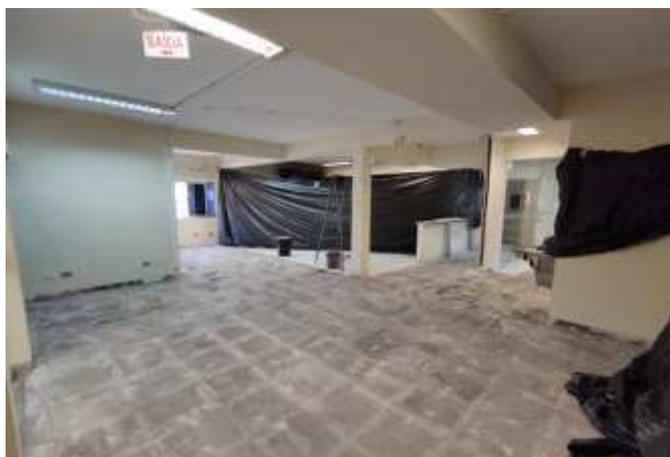
Figura 2.3

Demolição de paredes e piso no hall público

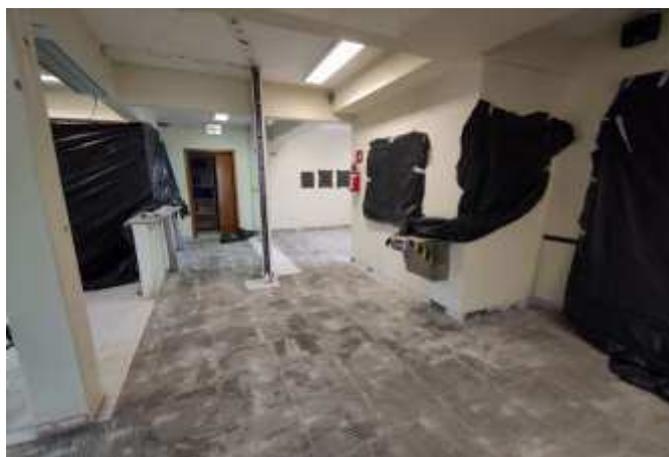
Figura 2.4

Demolição de paredes e piso no hall público e balcão

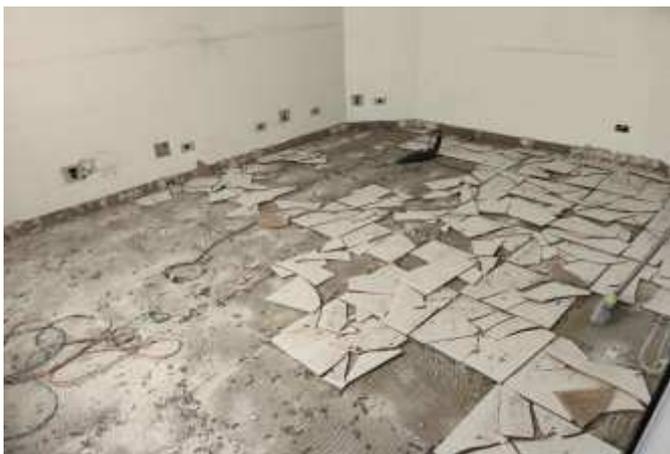
Figura 2.5

Demolição de piso na sala da OAB

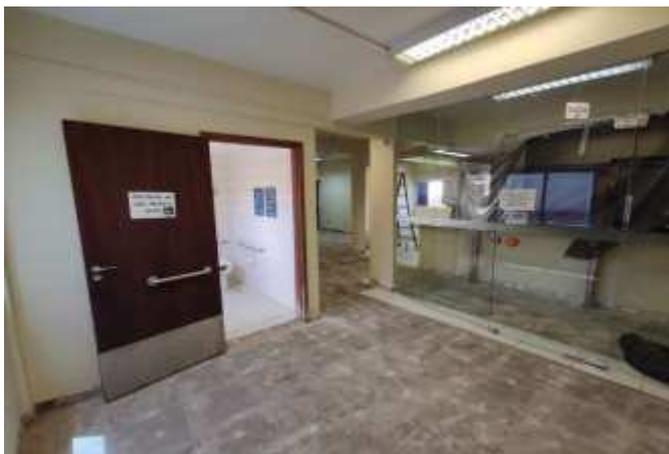
Figura 2.6

Demolição de paredes e piso no hall público e balcão

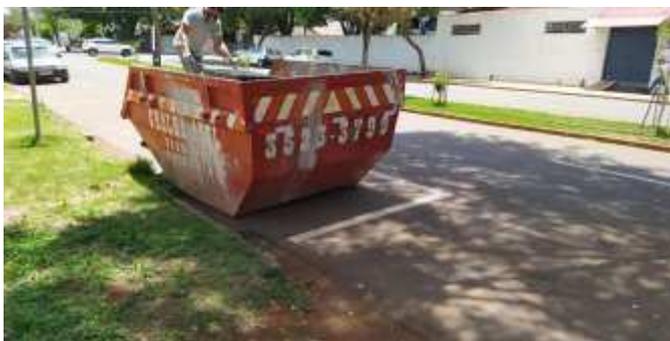
Figura 2.7

Caçamba para remoção de entulho

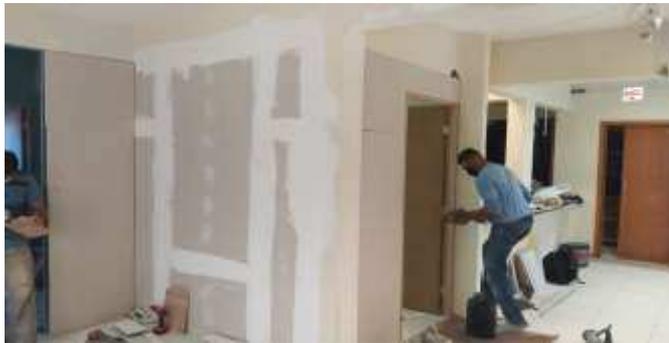
Figura 3.1

Parede de gesso acartonado simples, executada no hall público, próximo a nova porta de acesso a secretaria

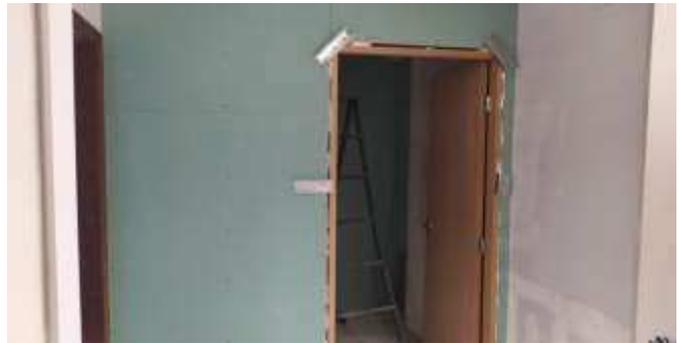
Figura 3.2

Parede de gesso acartonado verde, no fraldário

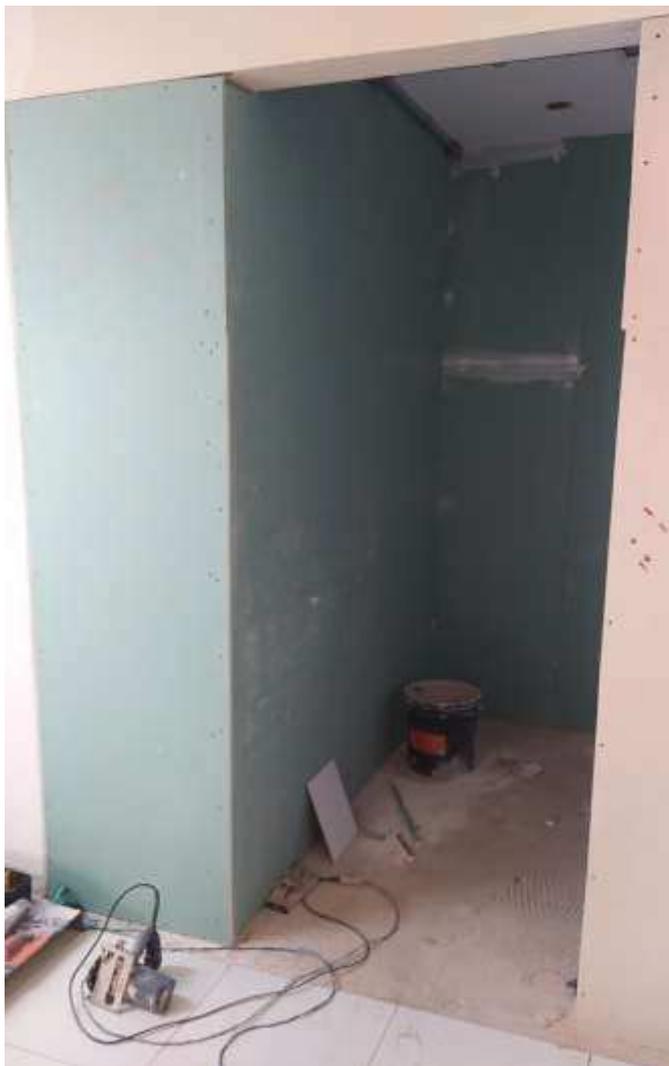
Figura 3.3

Parede de gesso acartonado verde, no acesso ao banheiro público feminino (novo)

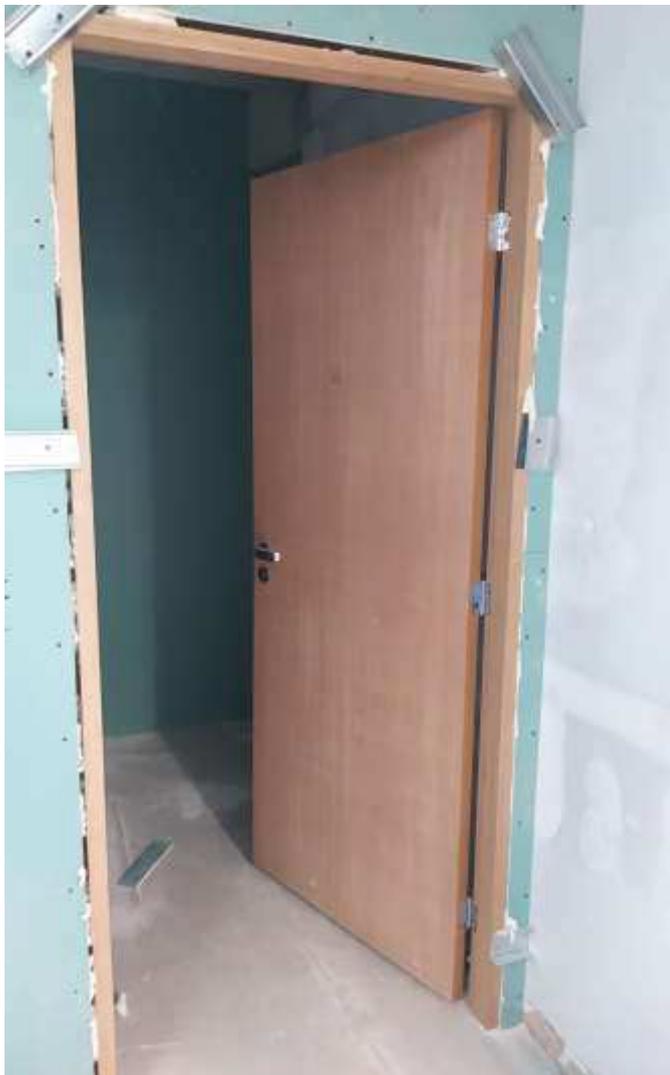
Figura 4.1

Porta de acesso ao fraldário (80x210cm)

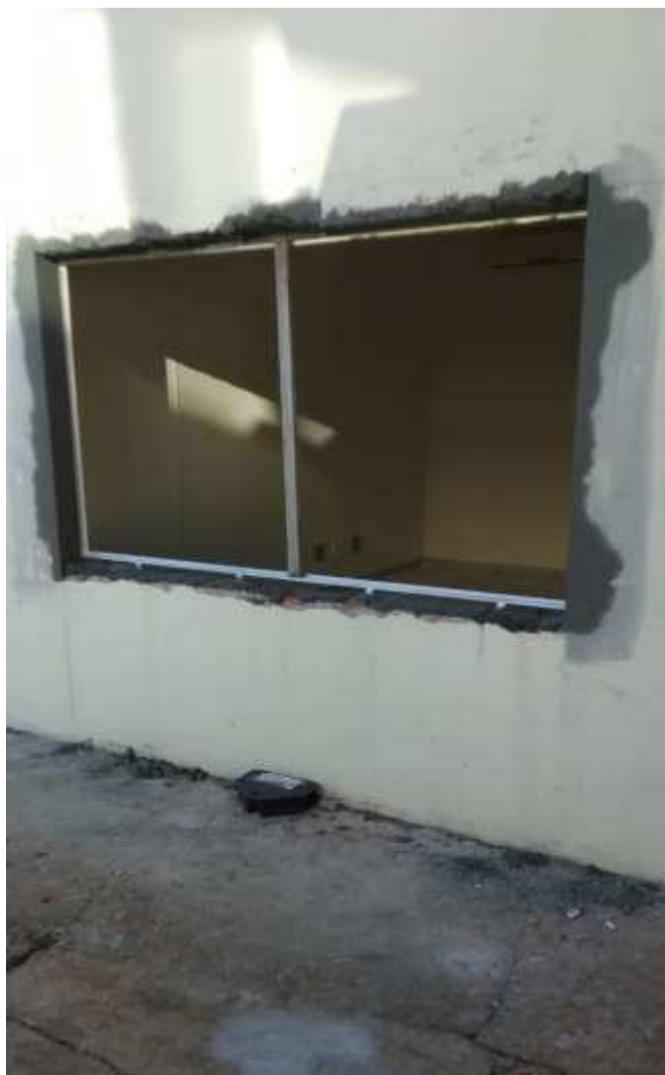
Figura 4.2

Requadro de janela, na sala dos oficiais de justiça

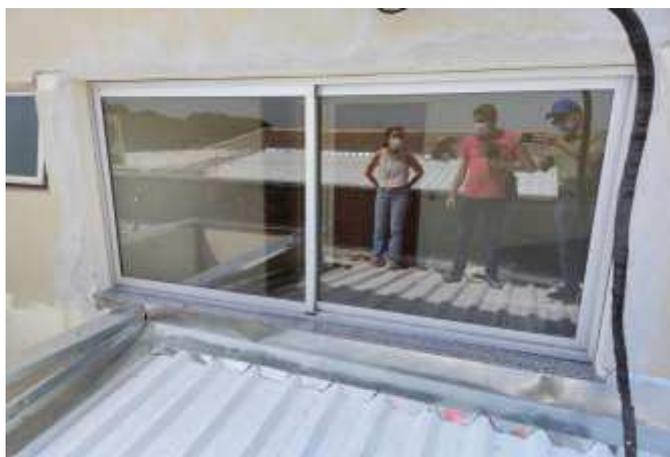
Figura 4.3

Janela instalada no gabinete do juiz auxiliar (240x120cm)

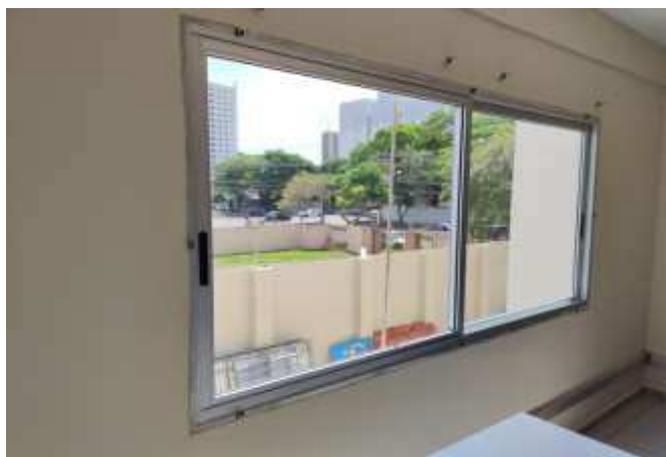
Figura 4.4

Janela instalada no gabinete do juiz titular (240x120cm)

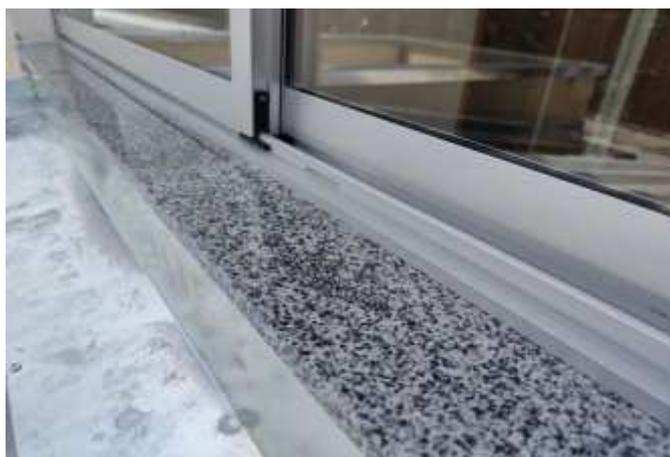
Figura 4.5

Detalhe de um peitoril em granito

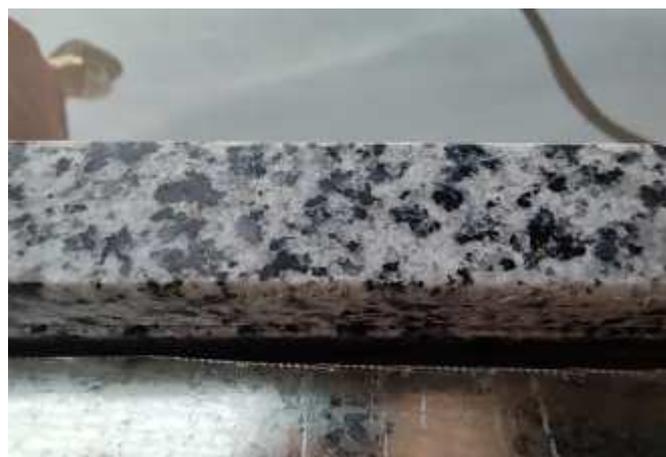
Figura 4.6

Detalhe da pingadeira, abaixo do peitoril

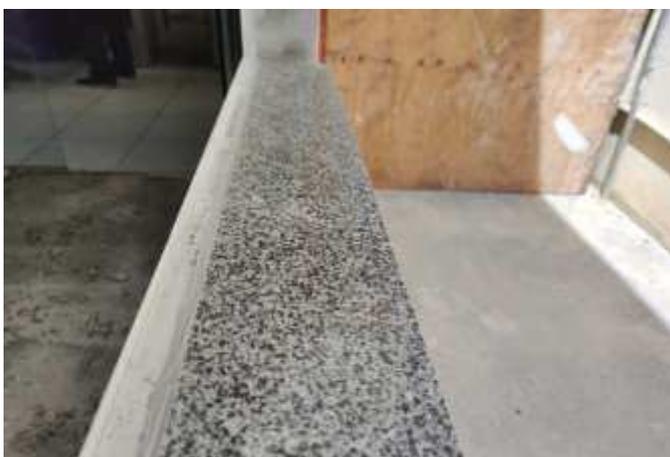
Figura 4.7

Peitoril em granito instalado na janela da OAB

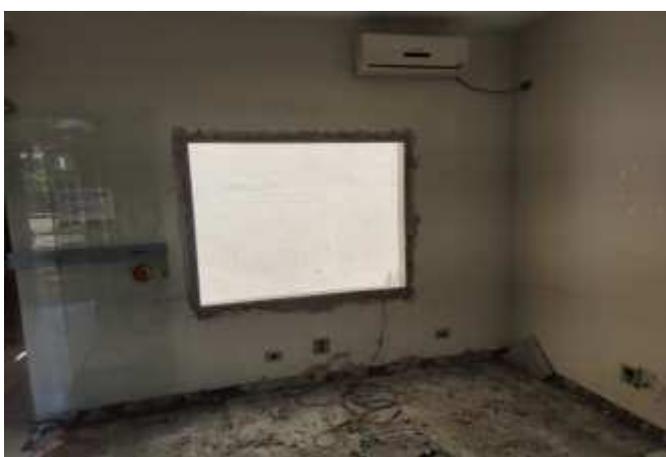
Figura 4.8

Detalhe de requadro no vão de janela da OAB

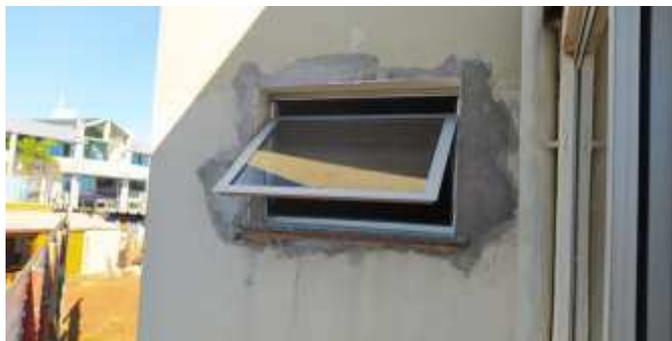
Figura 4.9

Janela instalada na escada de acesso restrito (80x60cm)

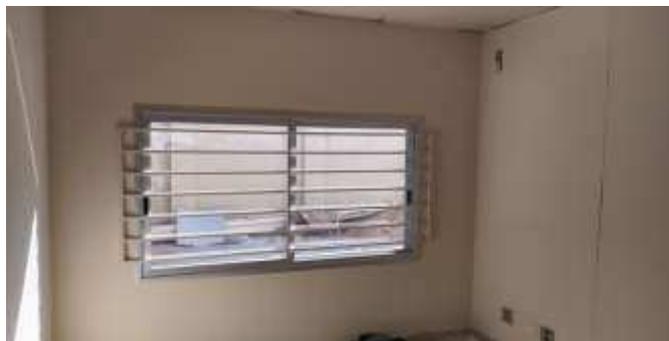
Figura 4.10

Janela já com gradil instalado, na sala dos oficiais (200x120cm)

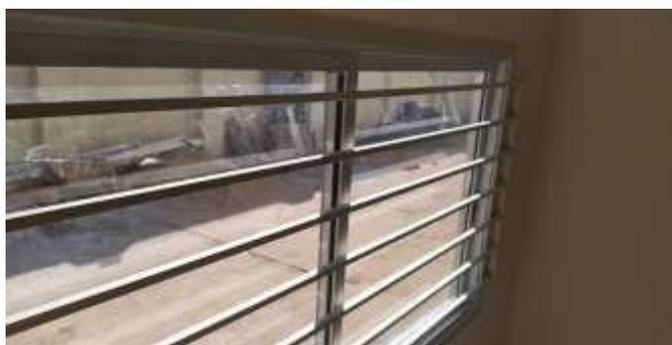
Figura 4.11

Detalhe da janela e gradil, na sala dos oficiais

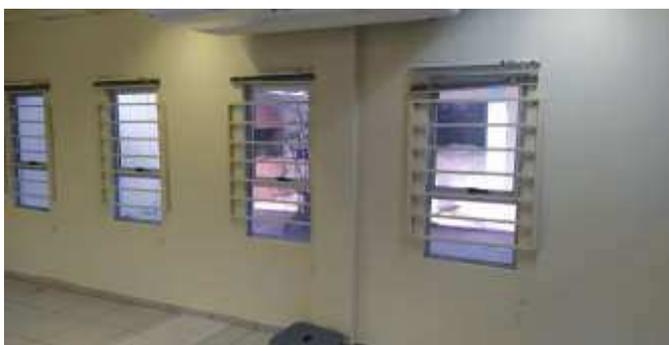
Figura 4.12

Gradil instalado nas janelas dos fundos da secretaria

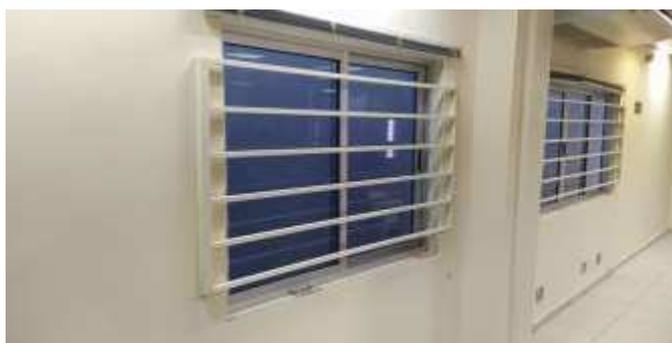
Figura 4.13

Gradil instalado nas janelas laterais da secretaria

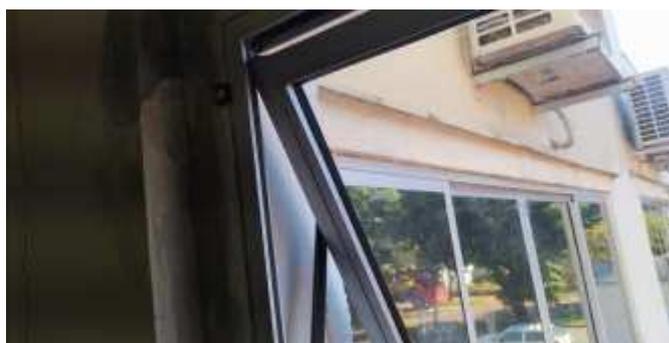
Figura 4.14

Detalhe do sistema de abertura de janela maxim-ar

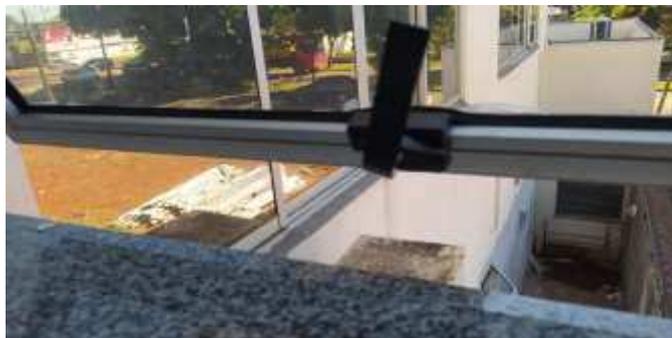
Figura 4.15

Alavanca de fechamento de janela maxim-ar

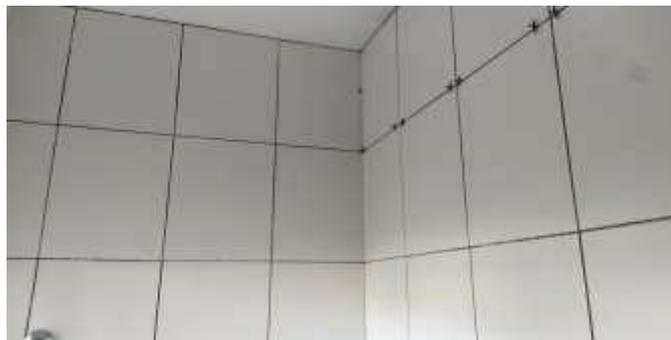
Figura 5.1

Azulejos instalados no BWC público masculino novo

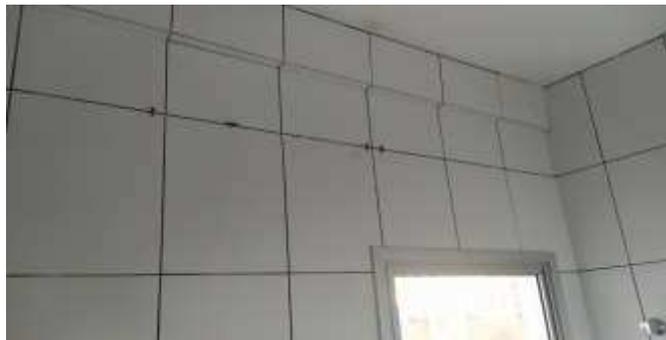
Figura 5.2

Azulejos instalados no BWC público masculino novo

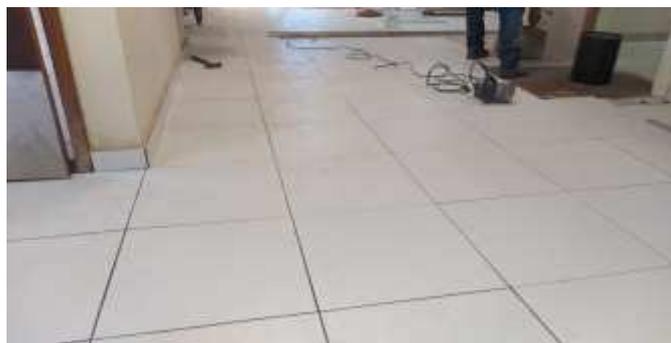
Figura 6.1

Piso cerâmico instalado no hall público

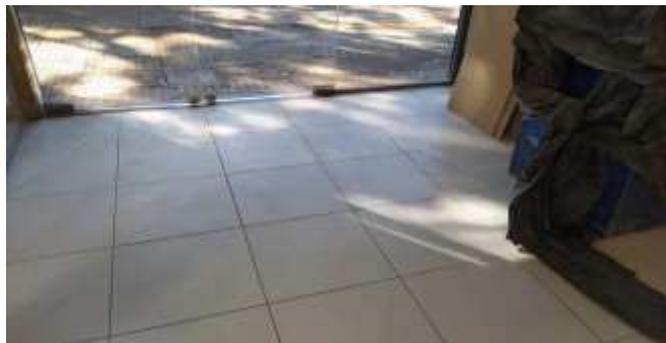
Figura 6.2

Piso cerâmico instalado na entrada da Vara

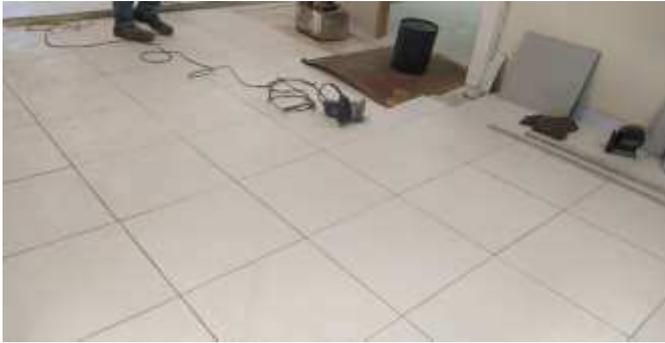
Figura 6.3

Piso cerâmico instalado no hall público

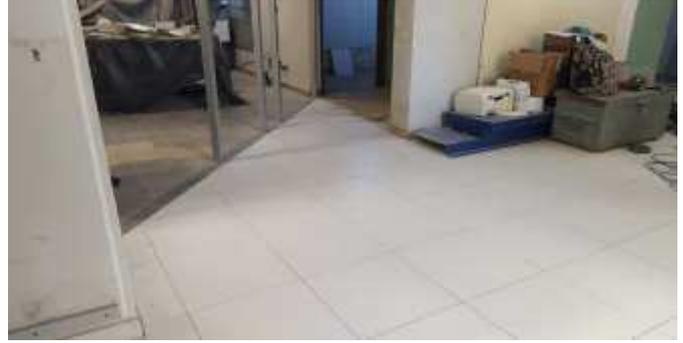
Figura 6.4

Piso cerâmico instalado no hall público

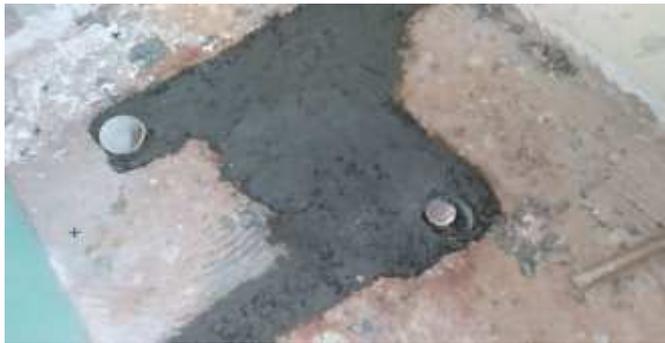
Figura 7.1

Pontos de esgoto primário e de ventilação, executados no sanitário público feminino novo

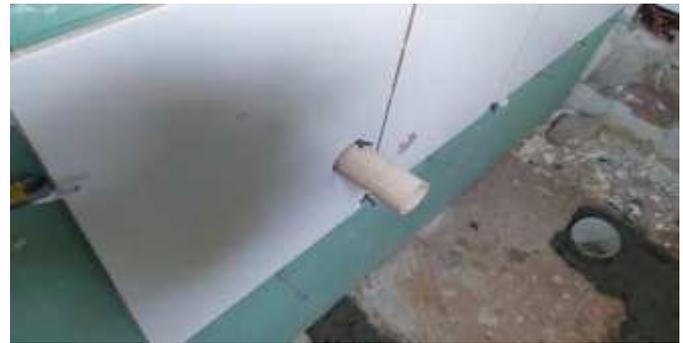
Figura 7.2

Ponto de esgoto secundário, executado no sanitário público feminino novo

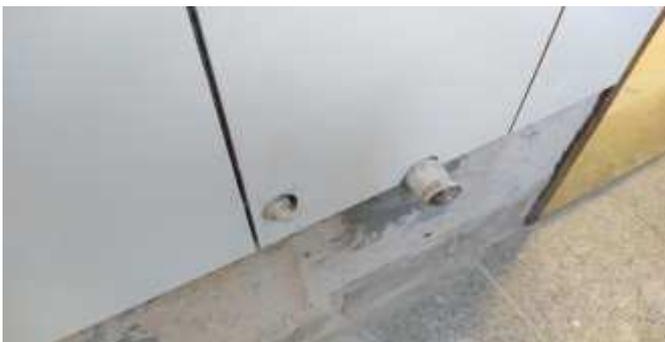
Figura 7.3

Ponto de água fria e de esgoto secundário, instalados no sanitário público masculino

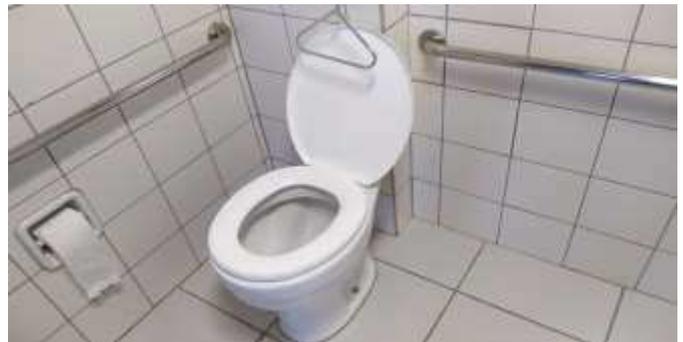
Figura 7.4

Vaso sanitário PNE sem abertura frontal e assento, instalados no BWC PNE do pavimento superior

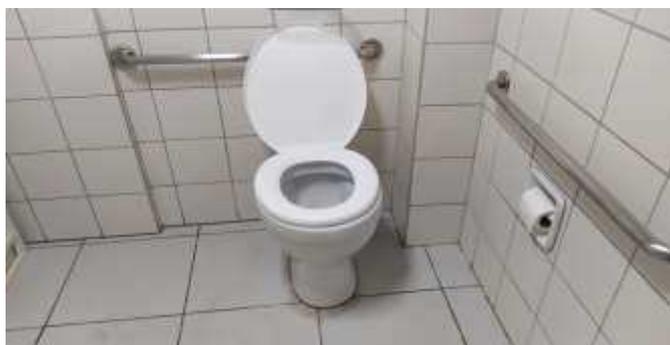
Figura 7.5

Vaso sanitário PNE sem abertura frontal e assento, instalados no BWC PNE feminino da secretaria

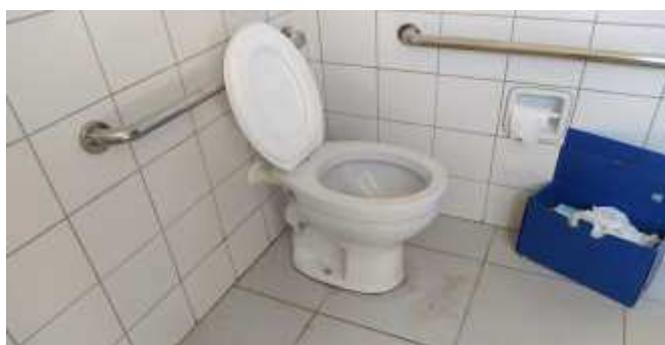
Figura 7.6

Vaso sanitário PNE sem abertura frontal e assento, instalados no BWC PNE do pavimento térreo

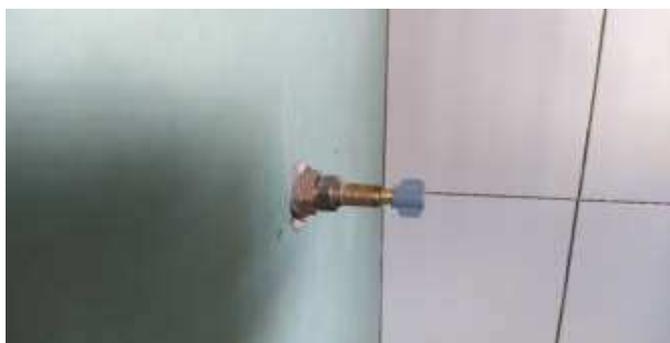
Figura 7.7

Registro de gaveta instalado no BWC público feminino novo

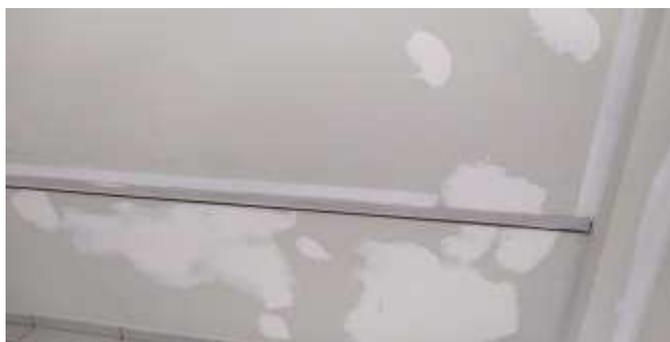
Figura 8.1

Aplicação de massa corrida no hall público do pavimento superior

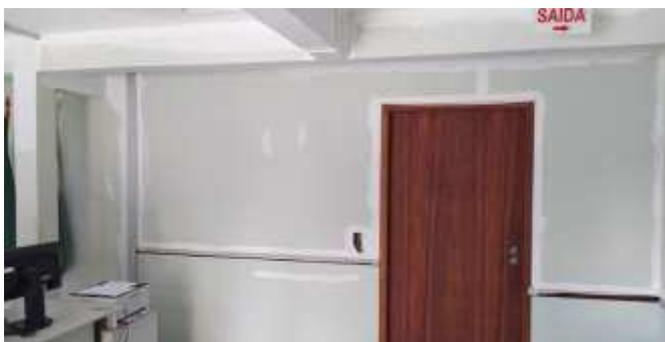
Figura 8.2

Aplicação de massa corrida na sala de audiência 1

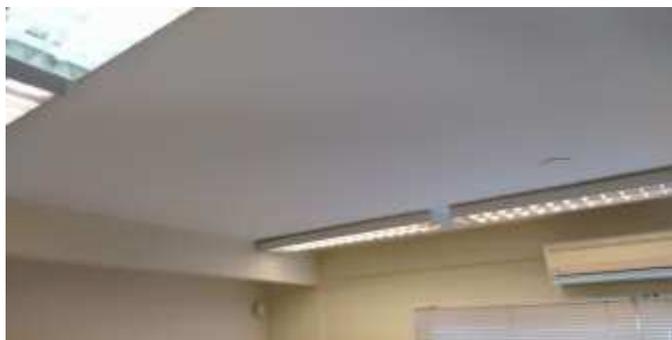
Figura 8.3

Pintura de teto, no gabinete do juiz titular

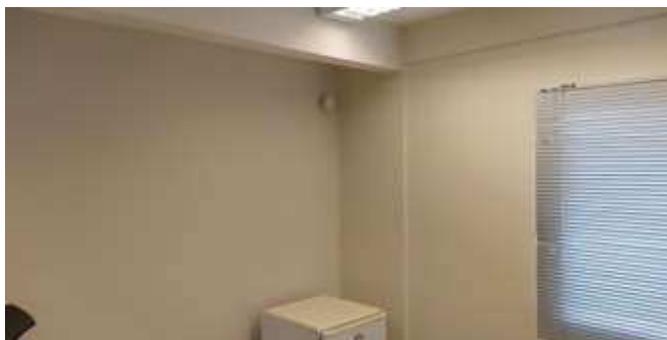
Figura 8.4

Pintura de parede, no gabinete do juiz titular

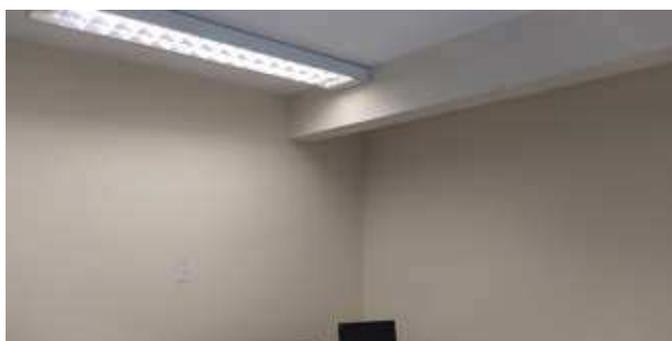
Figura 8.5

Pintura de parede, no gabinete do juiz auxiliar

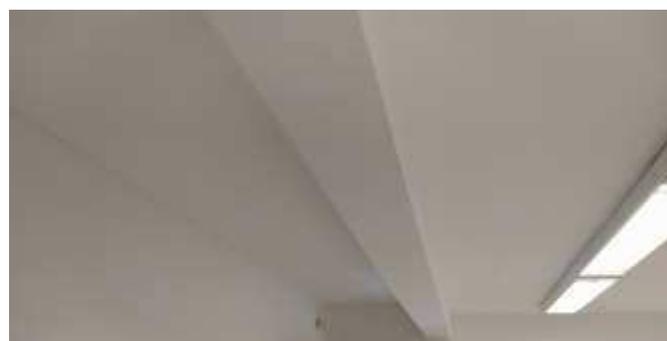
Figura 8.6

Pintura de teto, no gabinete do juiz auxiliar

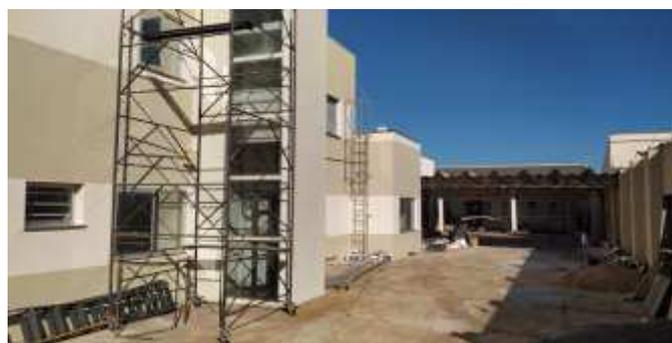
Figura 9.1

Andaime montado e pintura finalizada nas cores doric white e silken web, na fachada leste.

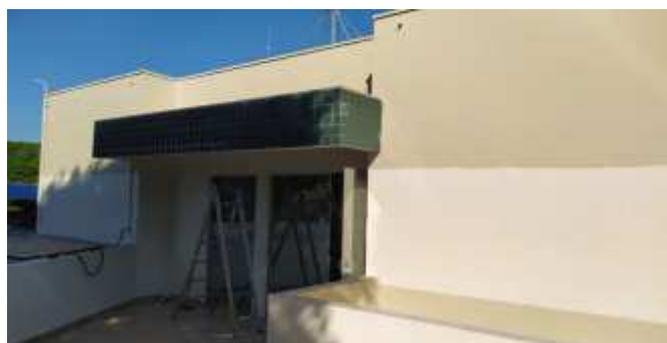
Figura 9.2

Pintura finalizada na fachada frontal

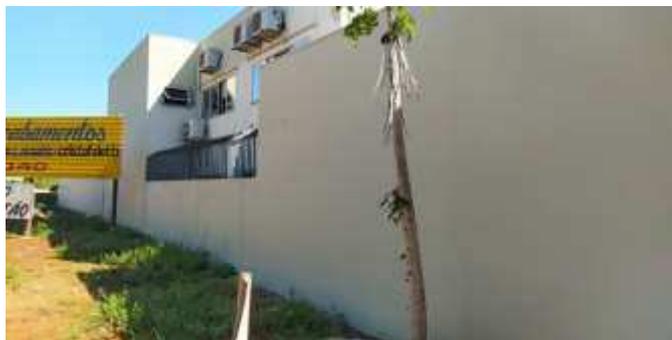
Figura 9.3

Pintura do muro lateral, na fachada oeste

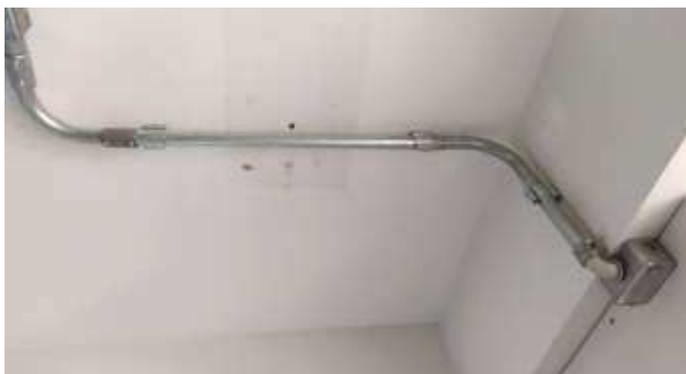
Figura 13.1

infraestrutura aparente com condutores e eletrodutos rígidos 1"

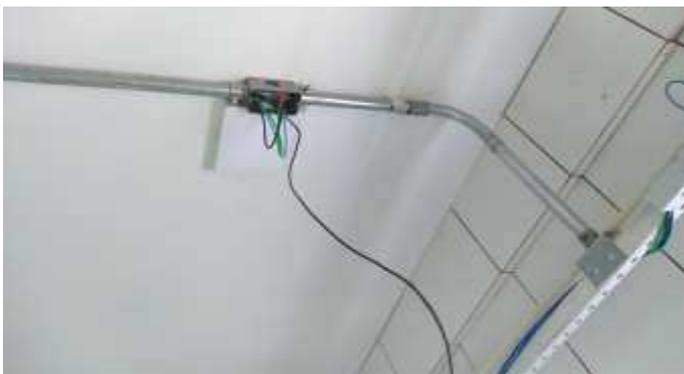
Figura 13.2

infraestrutura aparente com condutores e eletrodutos rígidos 1",
cabearmento elétrico, luminária painel LED 12W

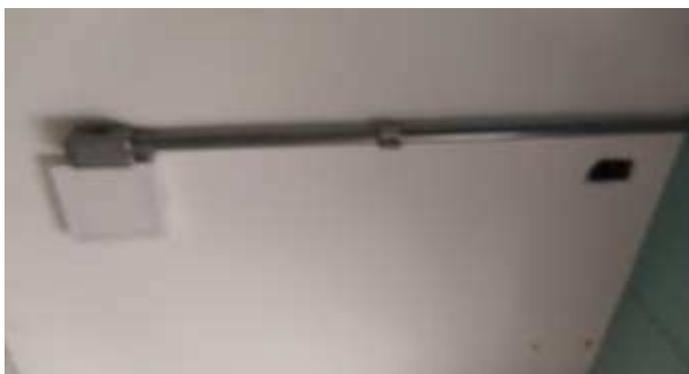
Figura 13.3

infraestrutura aparente com condutores e eletrodutos rígidos 1",
cabearmento elétrico, luminária painel LED 12W

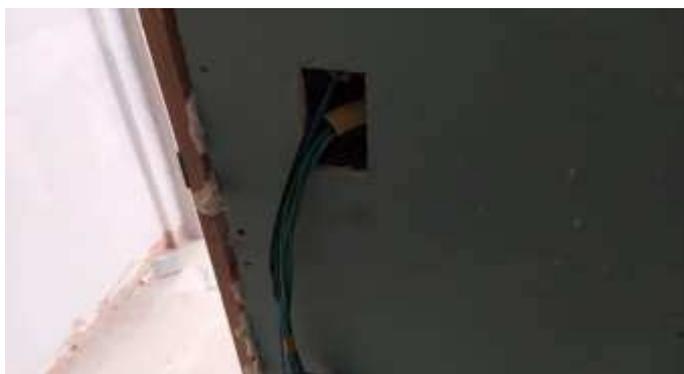
Figura 13.4

infraestrutura caixas 2x4", cabearmento elétrico

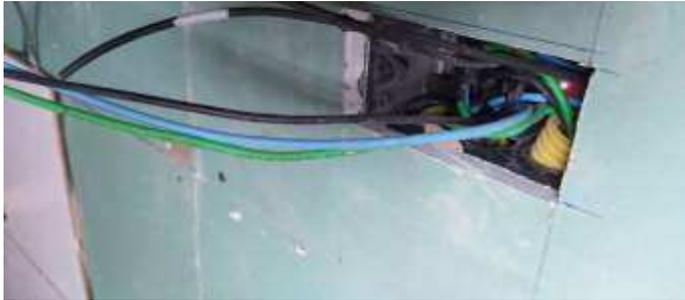
Figura 13.5

infraestrutura caixas 2x4", cabeamento elétrico

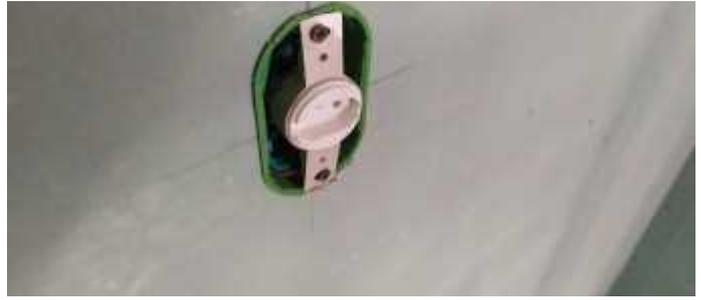
Figura 13.6

infraestrutura caixas 2x4", cabeamento elétrico, tomada elétrica comum
