RELATÓRIO FOTOGRÁFICO – 3ª MEDIÇÃO

OBRA: SUBSTITUIÇÃO DE COBERTURA, PINTURA EXTERNA, ADEQUAÇÕES ELÉTRICAS E SERVIÇOS COMPLEMENTARES NO FÓRUM TRABALHISTA DE LONDRINA
CONTRATADA: ELC ENGENHARIA LTDA

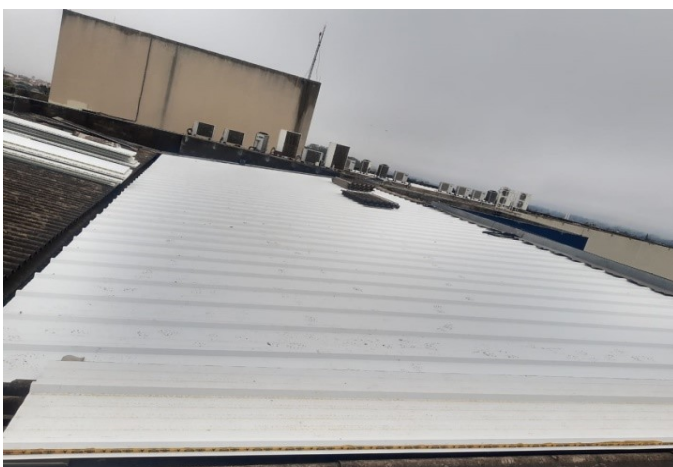
Figura 3.1

Cobertura instalada, adjacente à escada de incêndio

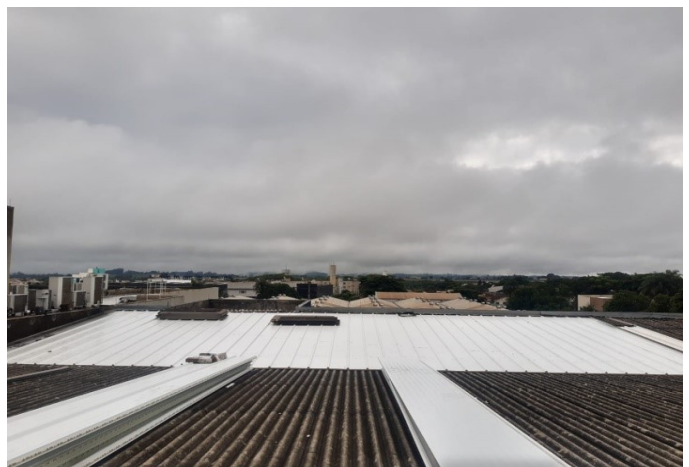
Figura 3.2

Cobertura instalada, adjacente à escada de incêndio, no bloco direito

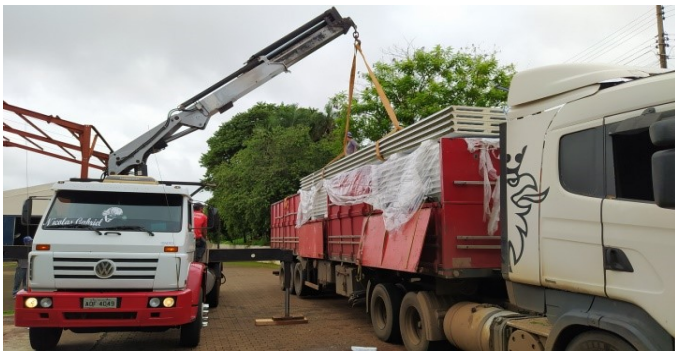
Figura 3.3

Descarregamento das telhas tipo sanduíche

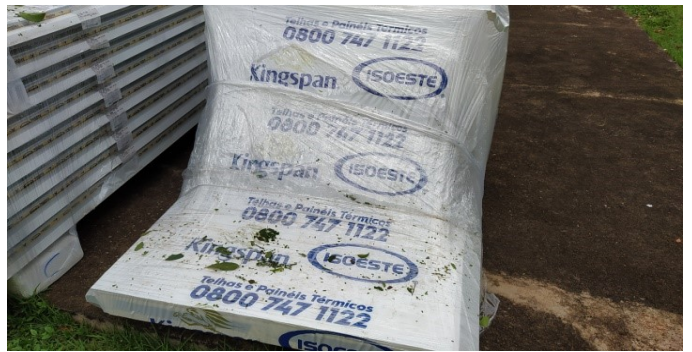
Figura 3.4

Detalhe do fabricante da telha sanduíche

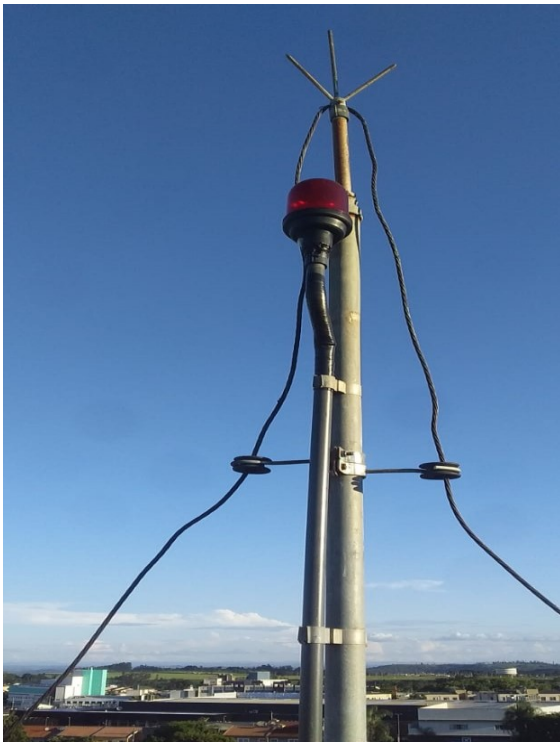
Figura 4.

Sinalizador SPDA Pára raios Franklin

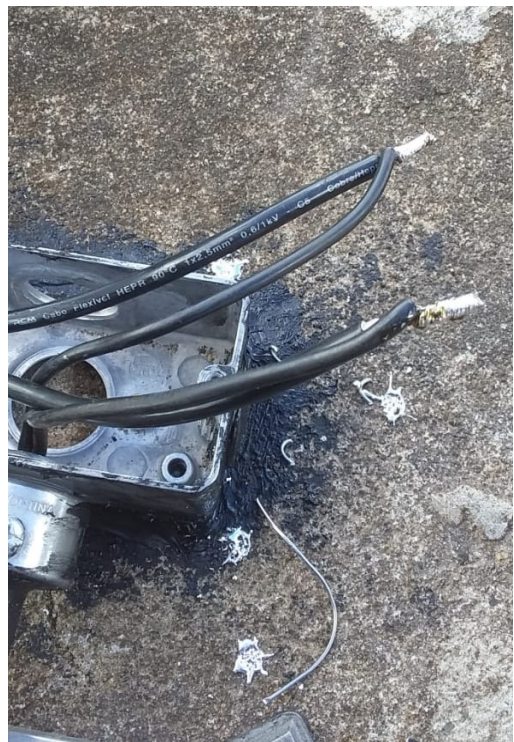
Figura 4.

Sinalizador SPDA Pára raios Franklin

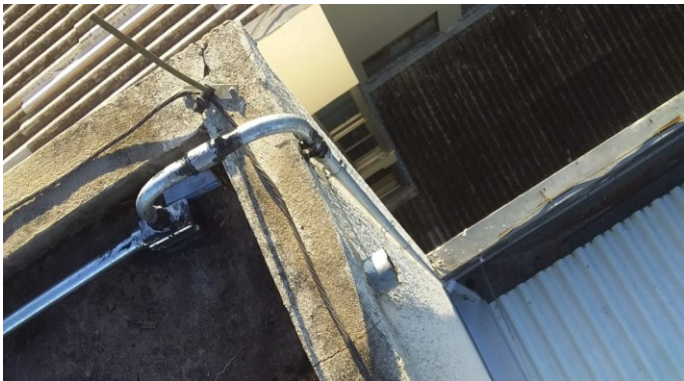
Figura 5.1

Infraestrutura elétrica para alimentação do sinalizador SPDA

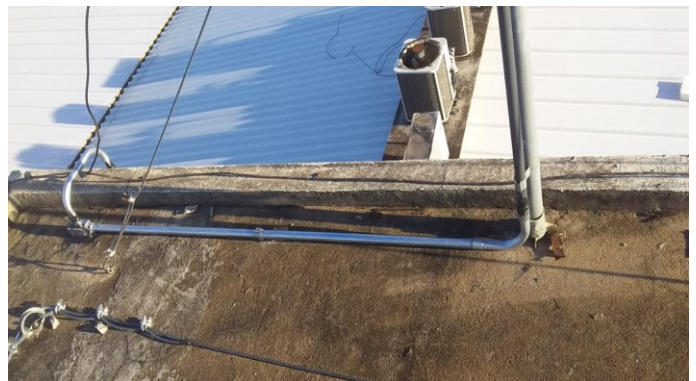
Figura 5.2

Infraestrutura elétrica para alimentação do sinalizador SPDA

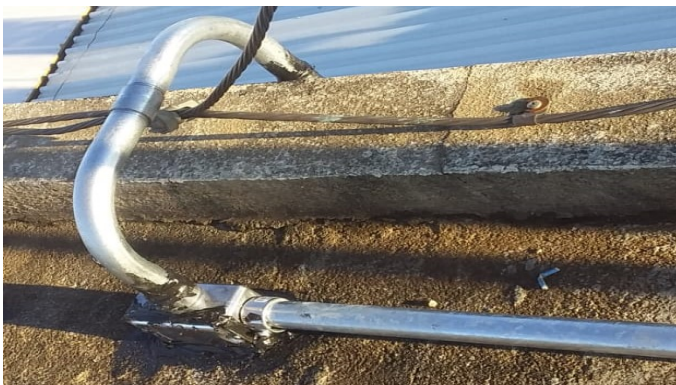
Figura 5.3

Infraestrutura elétrica para alimentação do sinalizador SPDA

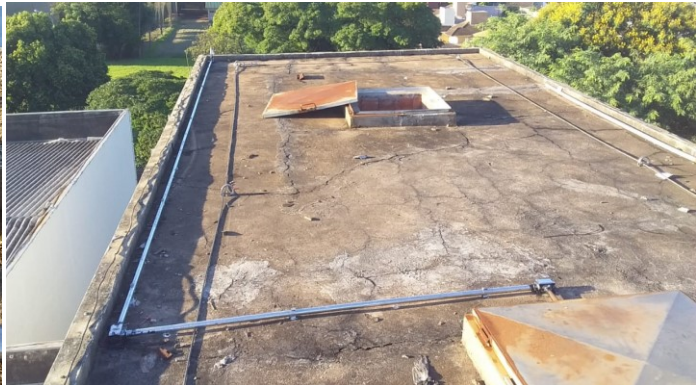
Figura 5.4

Início infraestrutura elétrica para bombas

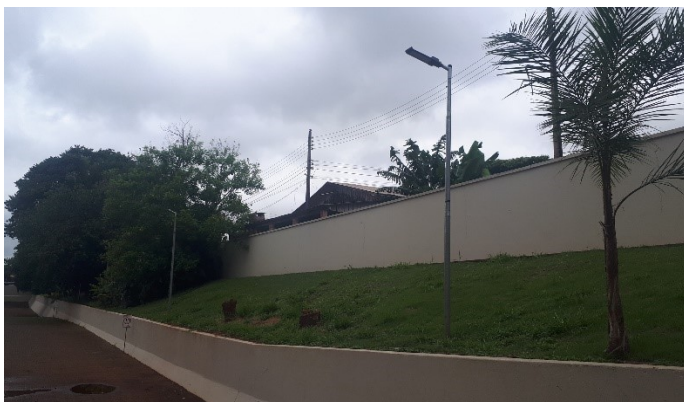
Figura 6.1

Luminárias tipo Iluminação pública

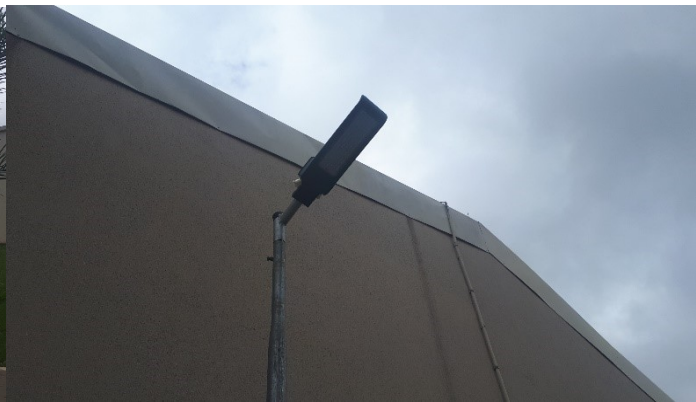
Figura 6.2

Luminárias tipo Iluminação pública

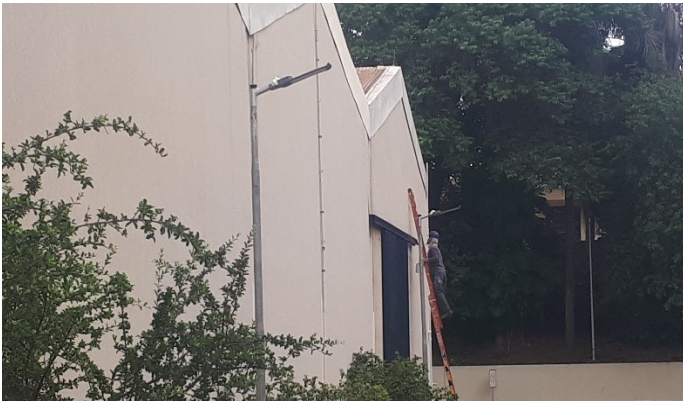
Figura 6.3

Luminárias tipo Iluminação pública

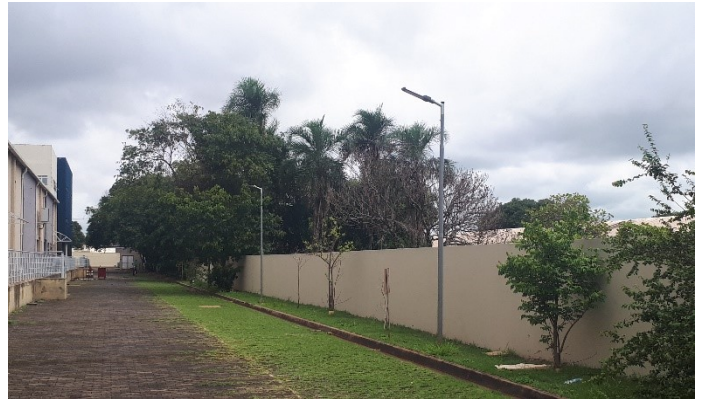
Figura 6.4

Luminárias tipo Iluminação pública

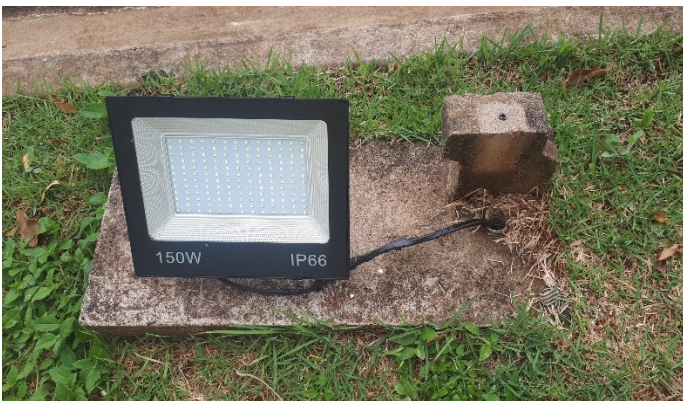
Figura 6.5

Luminárias tipo refletor LED

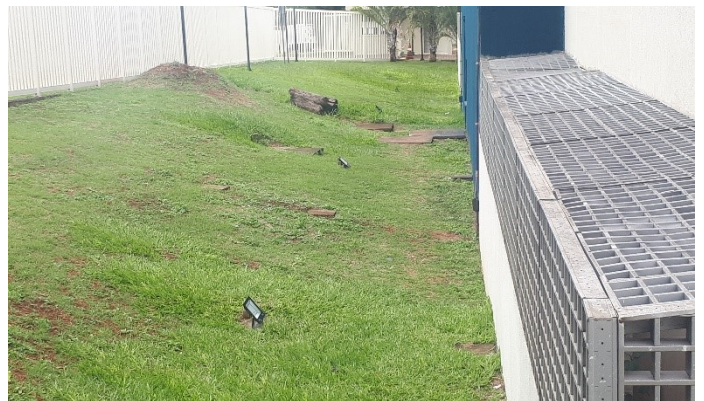
Figura 6.6

Luminárias tipo refletor LED

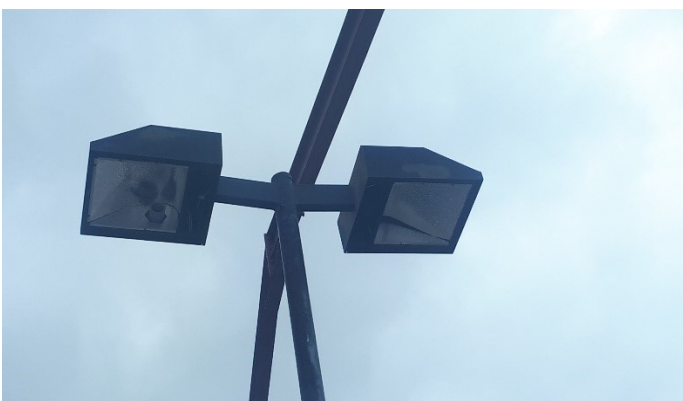
Figura 6.7

Luminárias com lâmpadas e40 LED

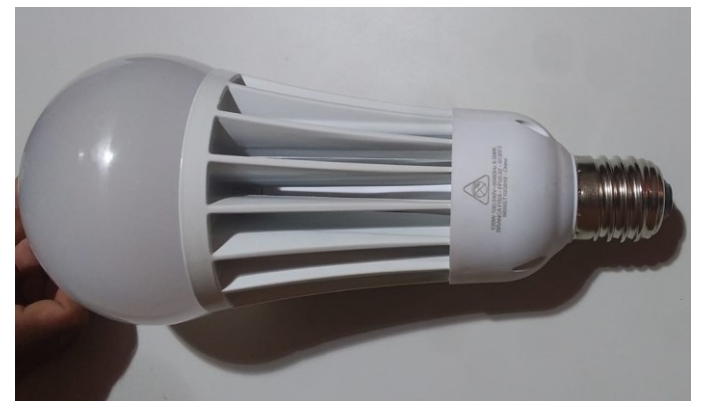
Figura 6.8

Luminárias com lâmpadas e40 LED

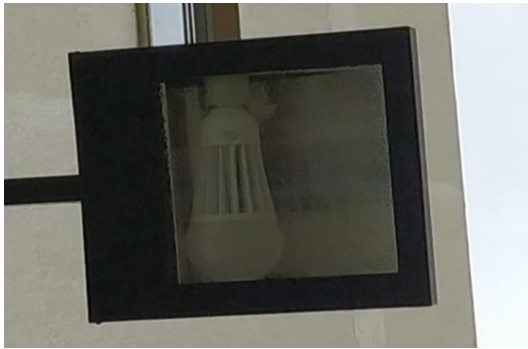
Figura 6.9

Luminárias com lâmpadas e40 LED

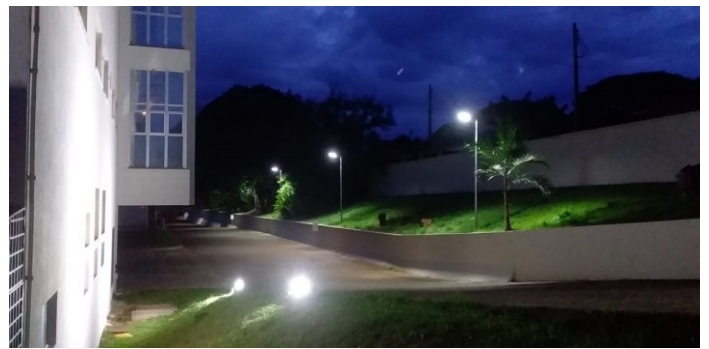
Figura 6.10

Iluminação externa parcial

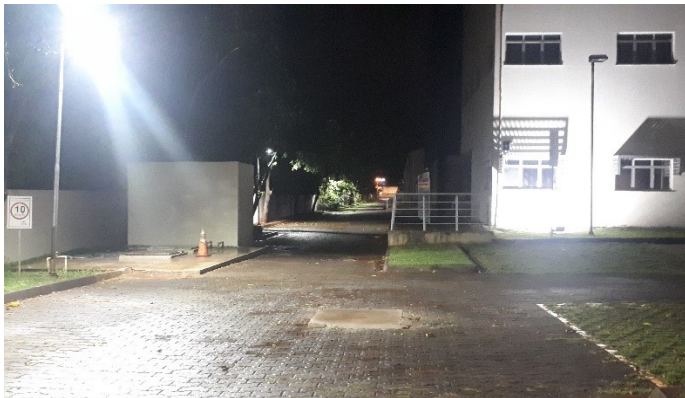
Figura 6.11

Iluminação externa parcial

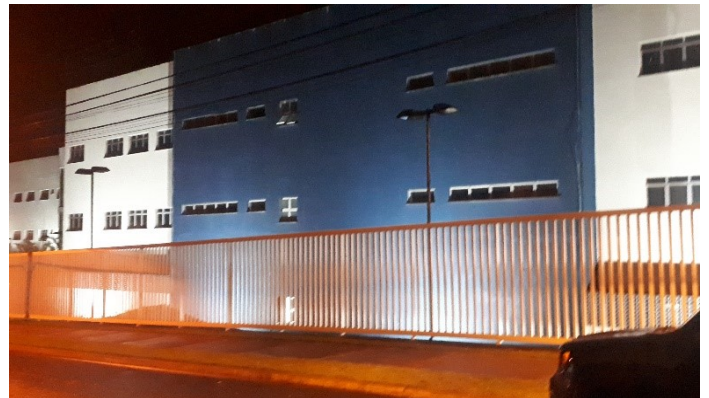
Figura 6.12

Iluminação externa parcial

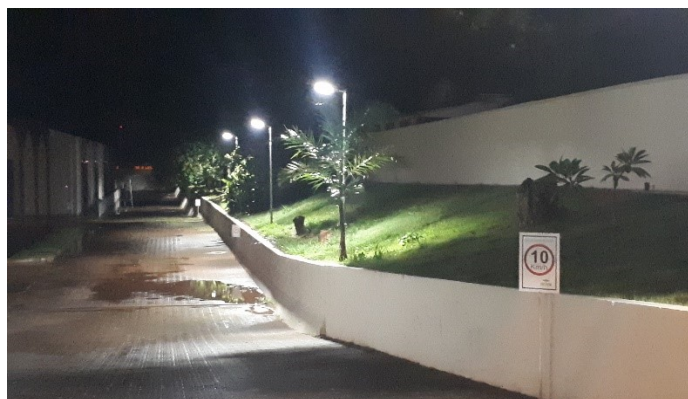
Figura 6.13

Iluminação externa parcial

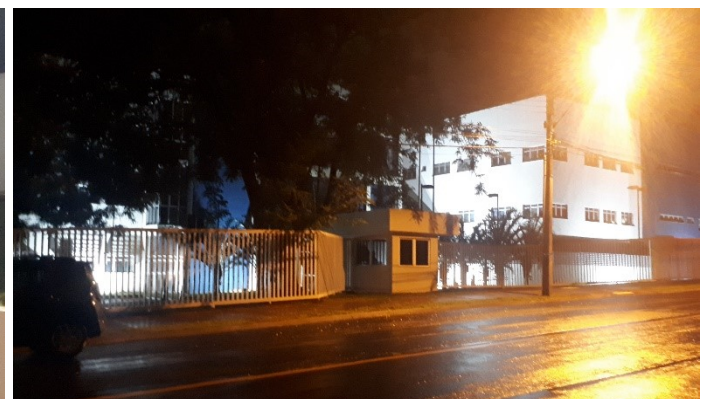
Figura 6.14

Iluminação externa parcial

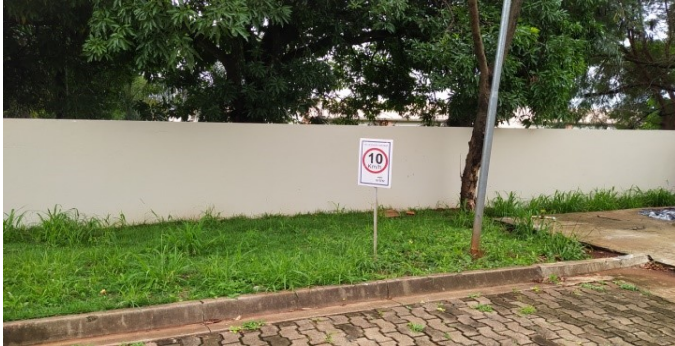
Figura 7.1

Aplicação da segunda demão de pintura no muro lateral esquerdo

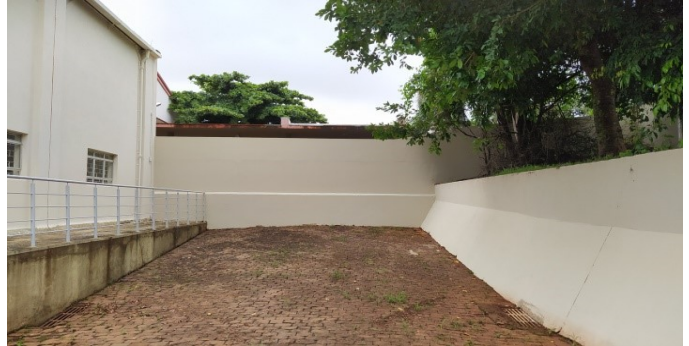
Figura 7.2

Aplicação da segunda demão de pintura no muro dos fundos e muro de arrimo da lateral direita

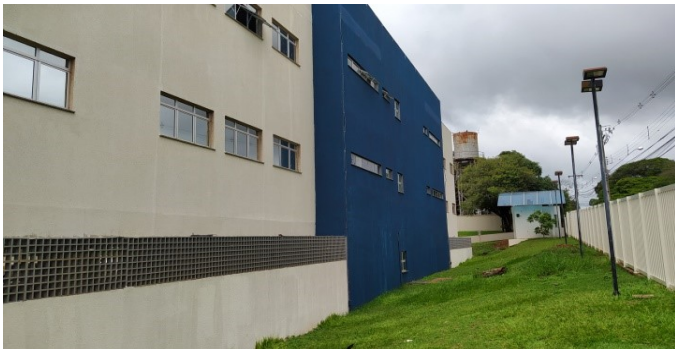
Figura 7.3

Primeira demão de pintura aplicada no muro de fechamento do estacionamento coberto

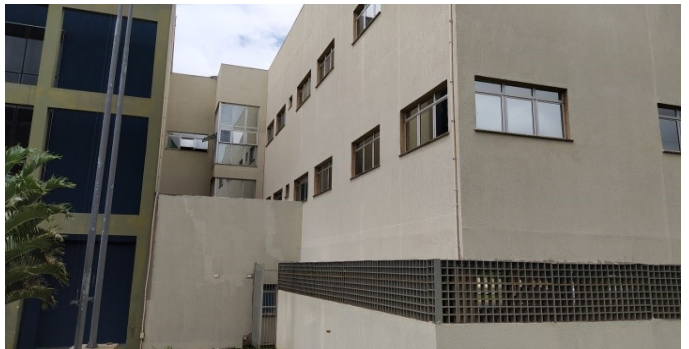
Figura 7.4

Primeira demão de pintura aplicada no muro de fechamento do estacionamento coberto

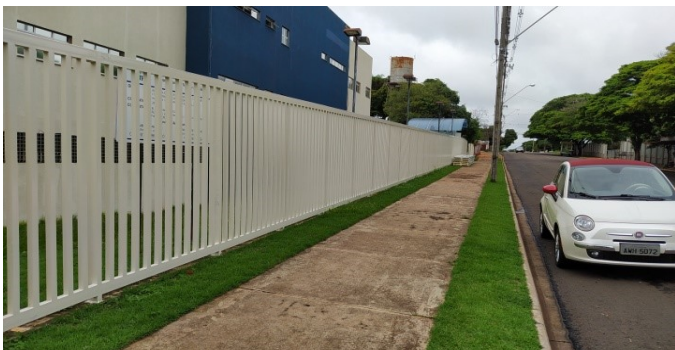
Figura 7.5

Pintura do gradil frontal finalizada

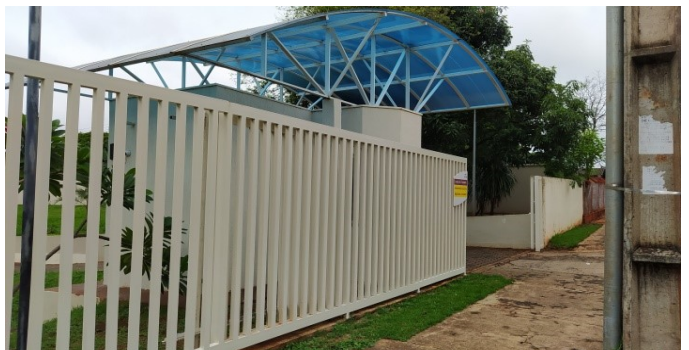
Figura 7.6

Pintura do gradil frontal finalizada

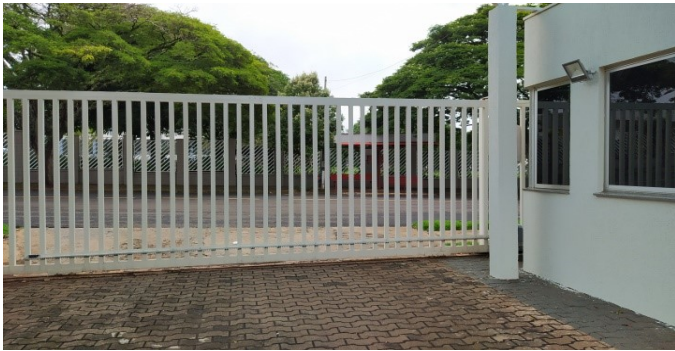
Figura 7.7

Pintura do portão de veículos (acesso dos servidores)

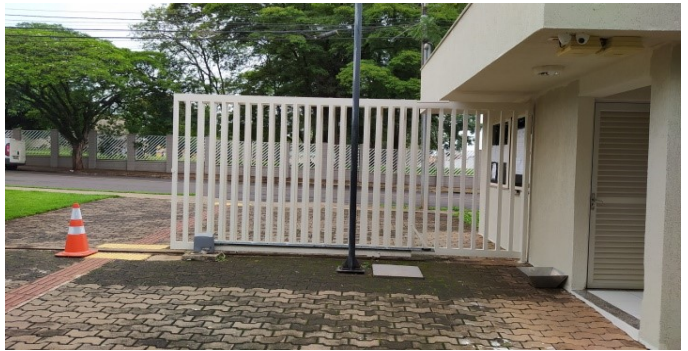
Figura 7.8

Pintura do portão de pedestres

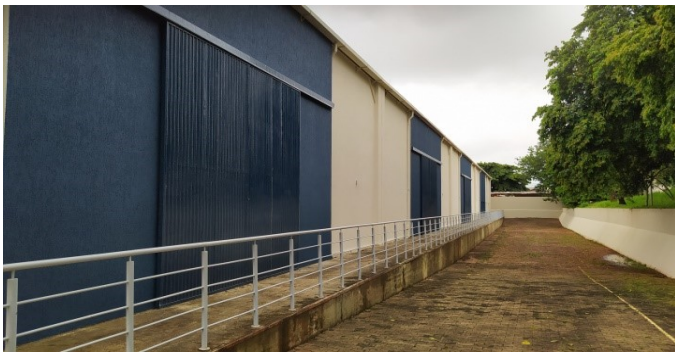
Figura 7.9

Pintura das paredes externas e portas metálicas do barracão - lateral direita

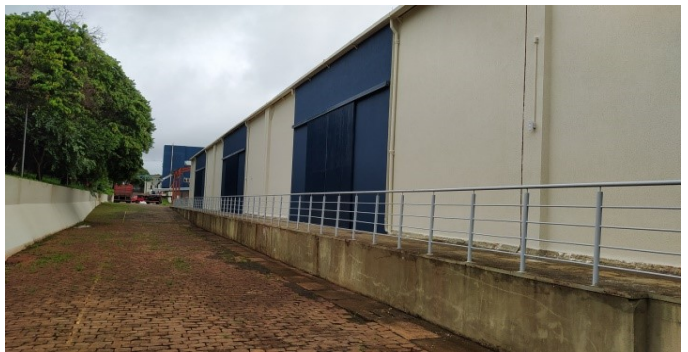
Figura 7.10

Pintura das paredes externas e portas metálicas do barracão - lateral direita

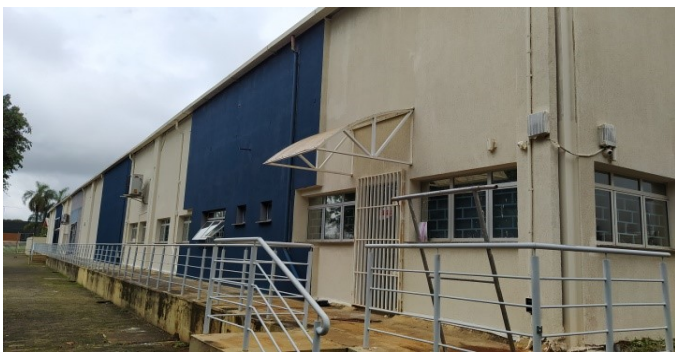
Figura 7.11

Pintura das paredes externas e portas metálicas do barracão - lateral esquerda

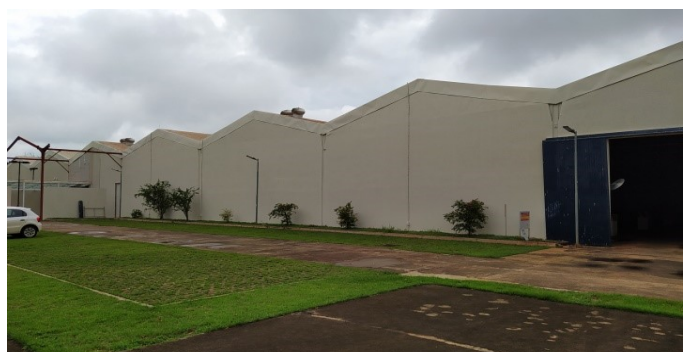
Figura 7.12

Pintura das paredes externas e portas metálicas do barracão - fachada frontal

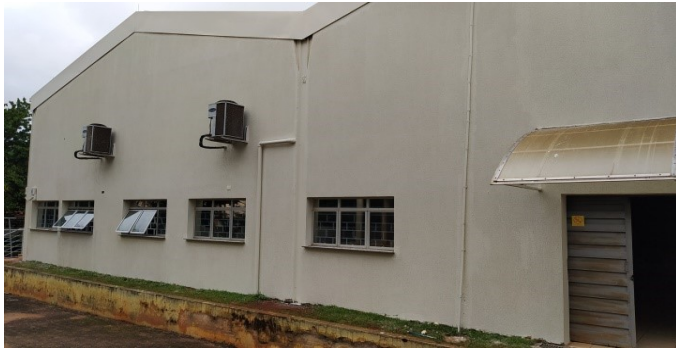
Figura 7.13

Pintura das paredes externas do barracão - fachada frontal

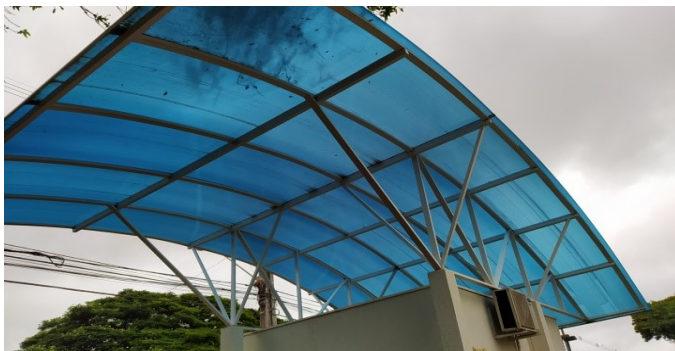
Figura 9.1

Limpeza de superfície com jato de água na cobertura da guarita menor

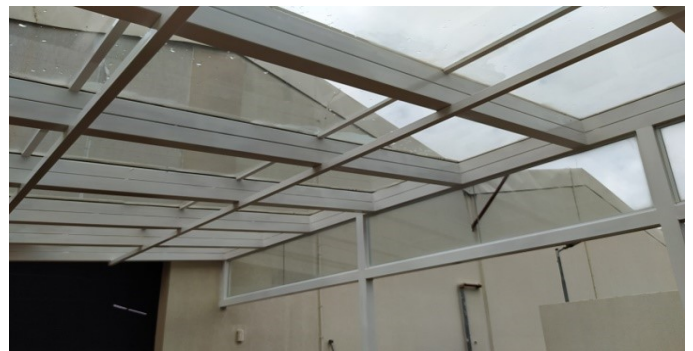
Figura 9.2

Limpeza de superfície com jato de água na cobertura entre o estacionamento coberto e o fórum

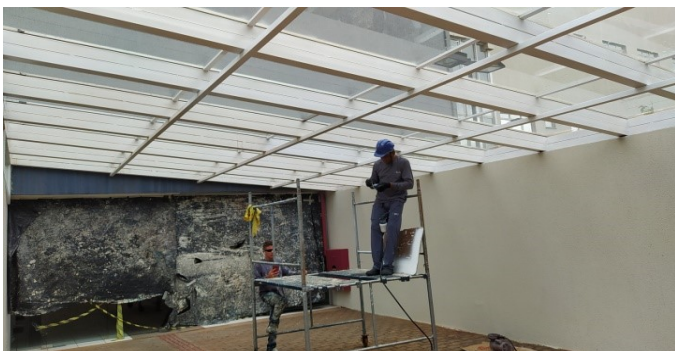
Figura 9.3

Pintura da estrutura da cobertura entre o estacionamento coberto e o fórum

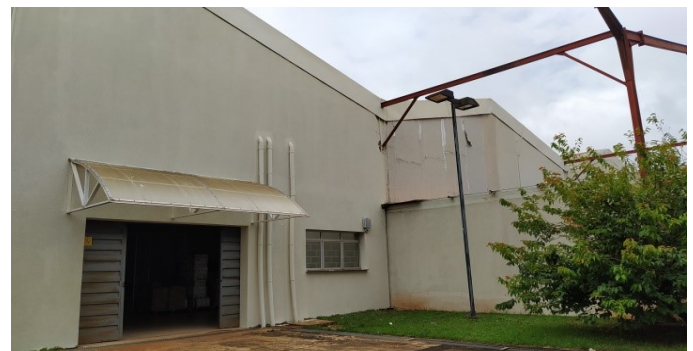
Figura 9.4

Limpeza de superfície com jato de água na cobertura da doca da setorial
