RELATÓRIO FOTOGRÁFICO – 3ª MEDIÇÃO

OBRA: **FINALIZAÇÃO DO FÓRUM TRABALHISTA DE APUCARANA**
CONTRATADA: **CONSTRUTORA DOTTO LTDA**

Considerando a instituição da Comissão de Recebimento e Fiscalização da EXECUÇÃO DE SERVIÇOS DE FINALIZAÇÃO DO FÓRUM TRABALHISTA DE APUCARANA, objeto do Contrato Nº 016/2020, RDC 01/2020, com efeitos através do despacho exarado pelo Sr. Ordenador da Despesa, os componentes abaixo elencados apresentam o relatório fotográfico das vistorias realizadas, que tiveram como objetivo a fiscalização dos serviços executados pela Contratada, no período de 27/11/2020 a 14/01/2021 (terceira etapa).

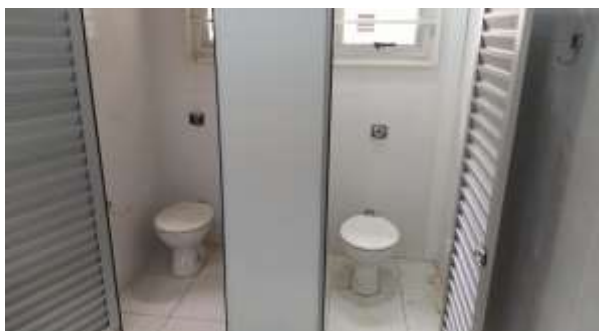
Figura 3.1

Parede de gesso acartonado verde, nas divisórias sanitárias do banheiro público masculino do bloco da esquerda.

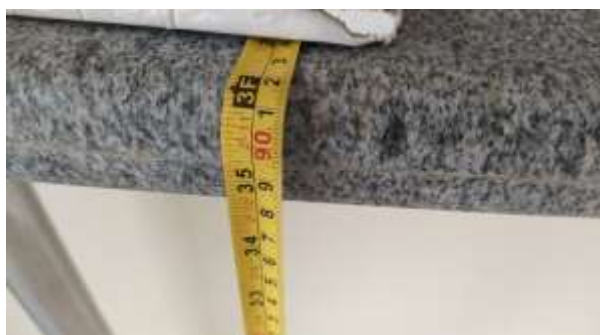
Figura 3.3

No detalhe, aferição da altura do tampo em granito do balcão.

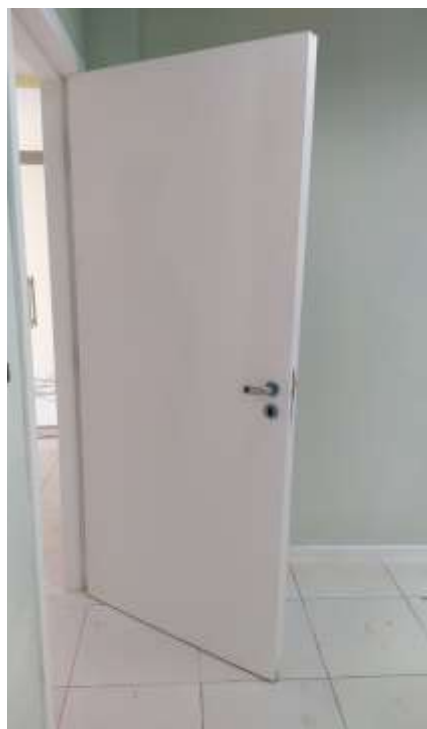
Figura 4.1

Porta acústica tamanho 90x210cm, instalada no acesso à sala de pré-acordo 2

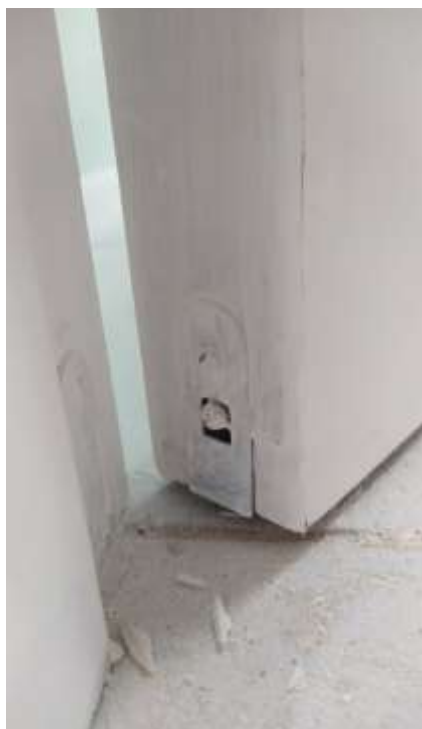
Figura 4.2

No detalhe, o sistema de acionamento do isolamento acústico da porta com o piso.

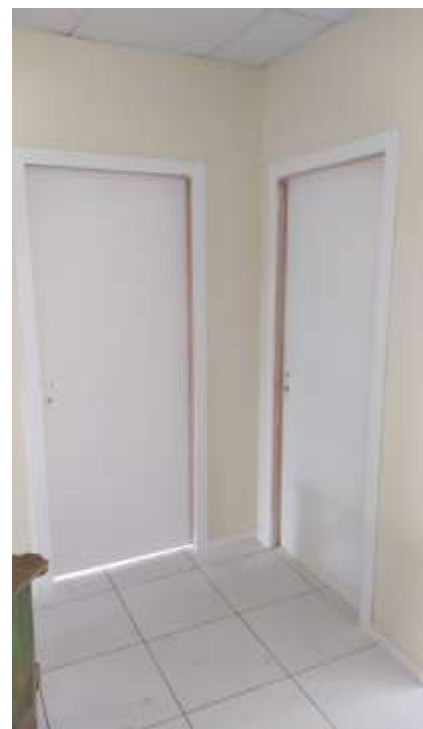
Figura 4.3

Portas de madeira, tamanho 80x210cm, instaladas no bloco central

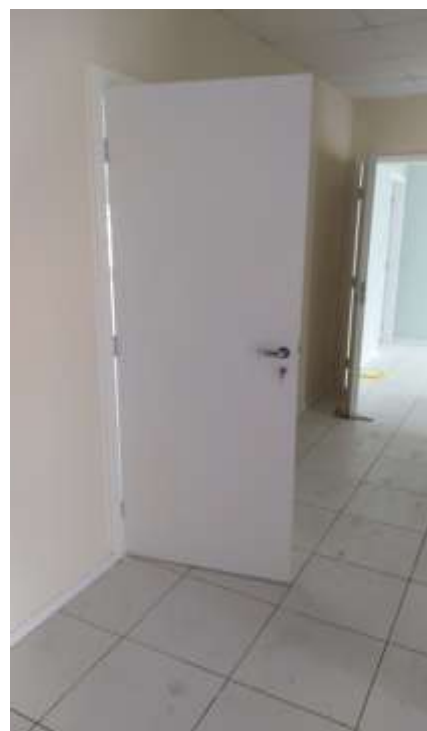
Figura 4.4

Porta de madeira PNE 90x210cm, instalada no bloco esquerdo.

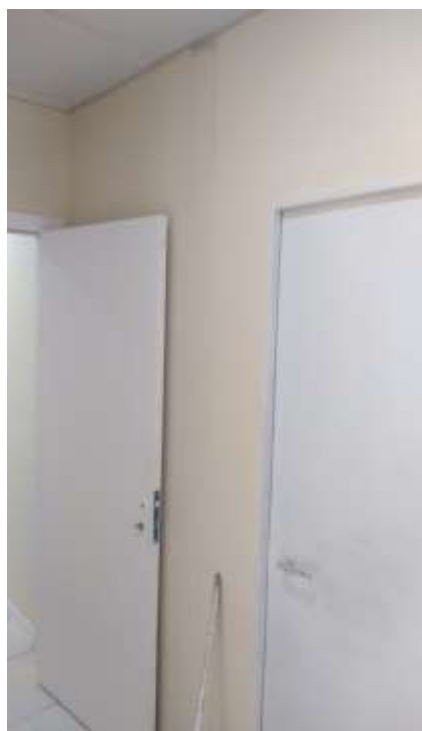
Figura 4.5

Porta corta-fogo e porta de madeira tamanho 80x210cm, na região da sala múltiplo-uso maior.

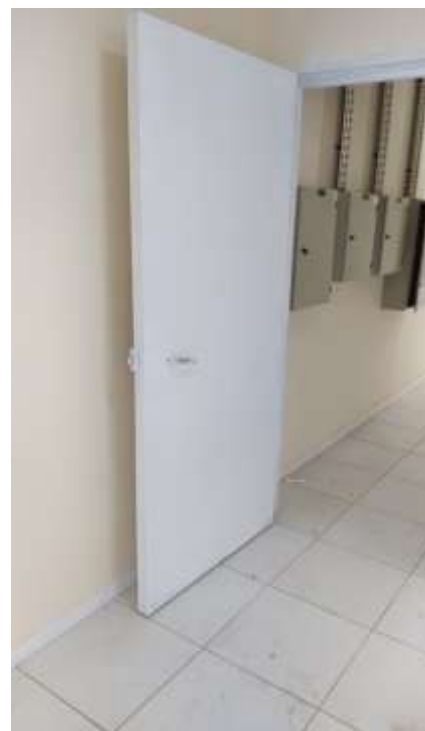
Figura 4.6

Porta corta-fogo no corredor de acesso ao arquivo.

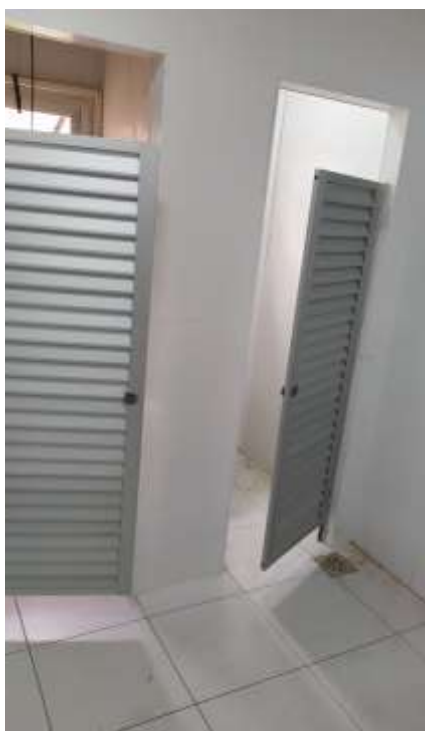
Figura 4.7

Portas em alumínio, tipo veneziana, nos boxes sanitários do banheiro público masculino, no bloco esquerdo.

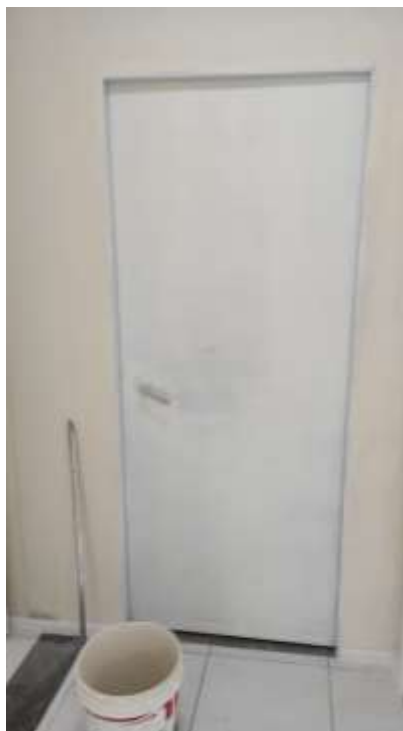
Figura 4.8

Porta corta-fogo, instalada no Hall externo, próximo ao arquivo.

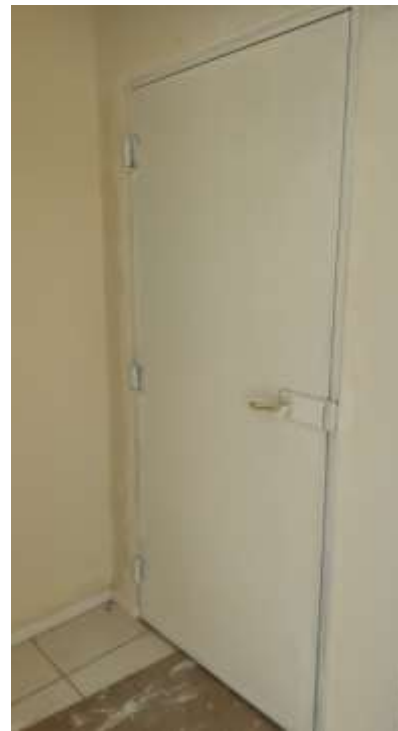
Figura 4.9

Porta corta-fogo, instalada na região da sala múltiplo-uso maior.

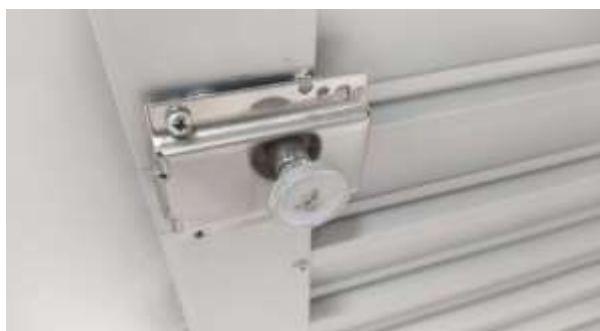
Figura 4.12

Detalhe da fechadura em porta de alumínio, box sanitário.

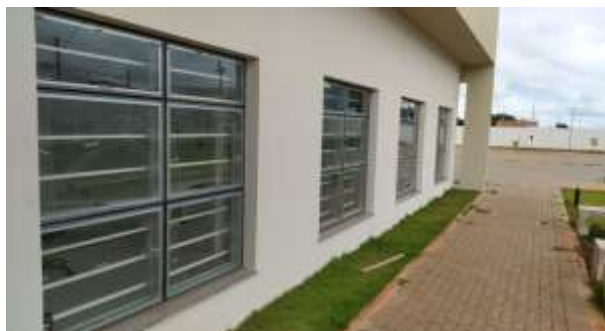
Figura 4.14

Instalação de painéis structural glazing e vidro duplo, em janelas tamanho 180x180cm, na parte frontal do bloco da direita.

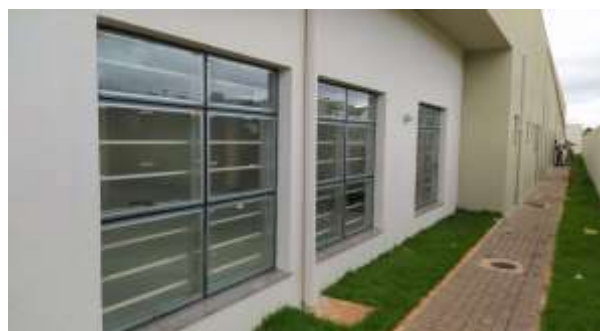
Figura 4.15

Instalação de painéis structural glazing e vidro duplo, em janelas tamanho 180x180cm, na parte posterior do bloco da direita.

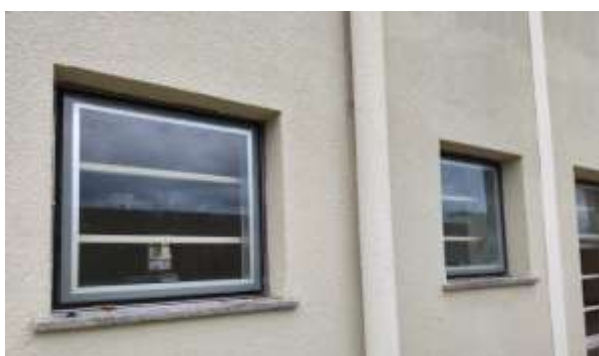
Figura 4.18

Instalação de painéis structural glazing e vidro duplo, em janelas tamanho 60x60cm, nos sanitários da vara.

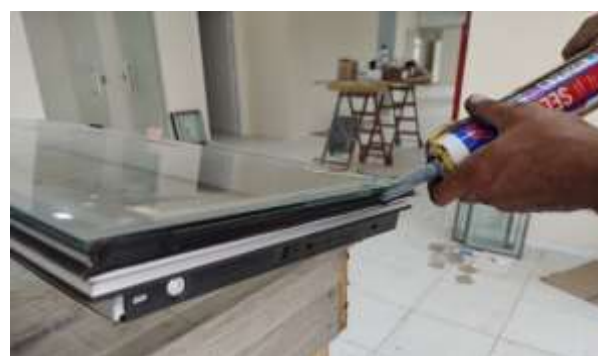
Figura 4.19

Instalador realizando a vedação dos painéis structural glazing.

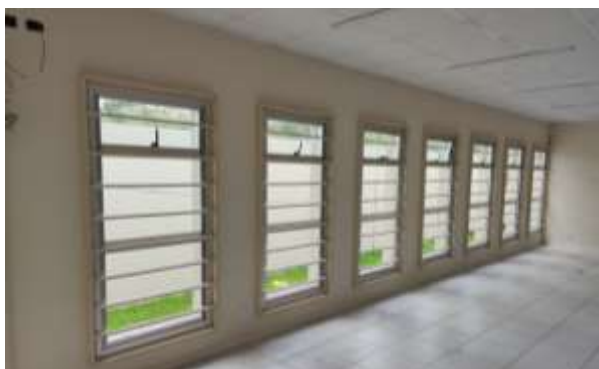
Figura 4.20

Vista interna das janelas do arquivo, com os painéis instalados nos módulos superiores, na sala do arquivo.

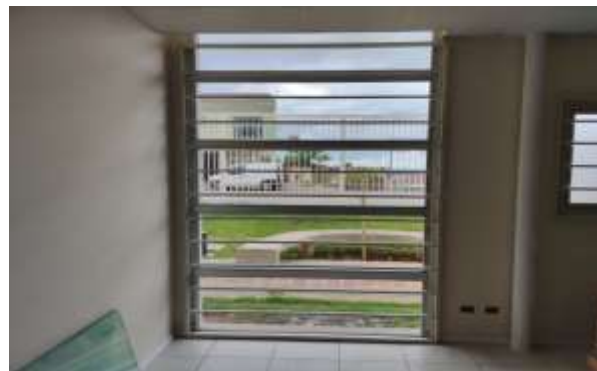
Figura 4.21

Gradil em metalon, instalado na sala da OAB, em janela tamanho 180x350cm.

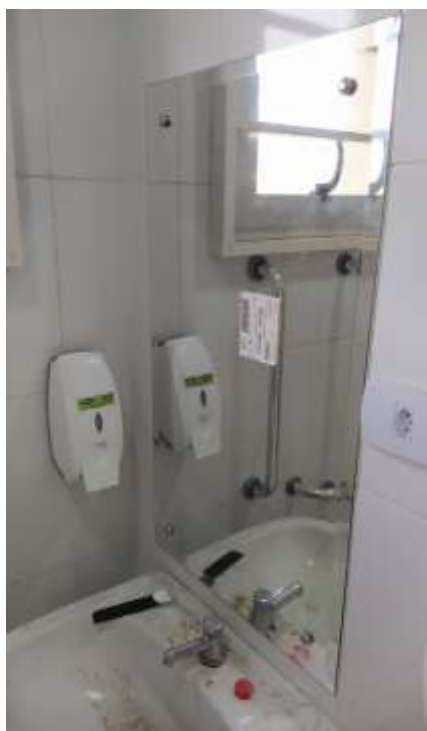
Figura 8.1

Dispenser de sabonete líquido, instalado em sanitário da vara.

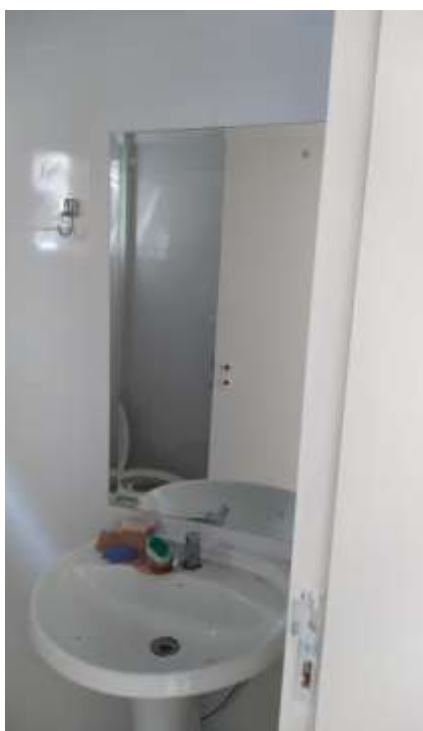
Figura 8.2

Gancho em metal cromado, instalado em sanitário da vara.

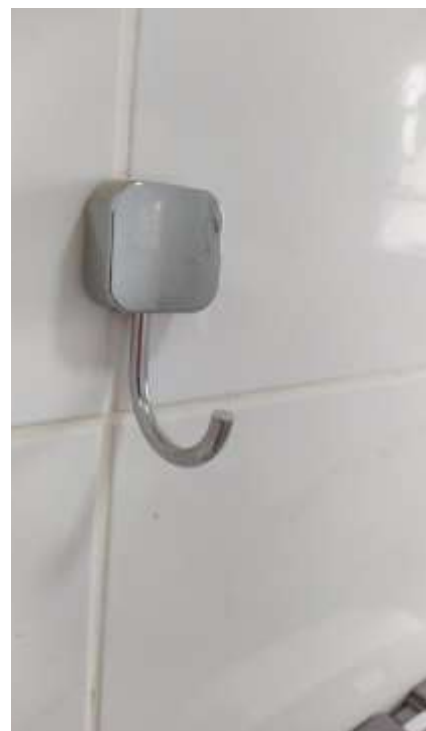
Figura 8.3

Detalhe do gancho metálico.

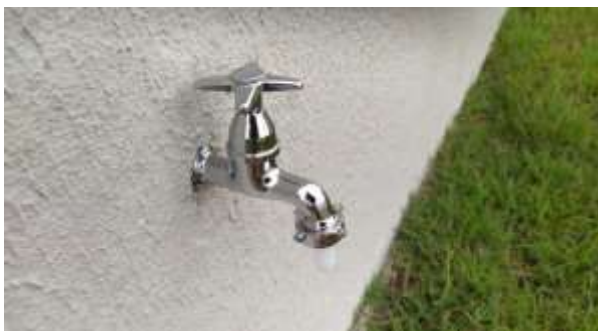
Figura 8.4

Torneira de jardim, instalada próximo ao estacionamento.

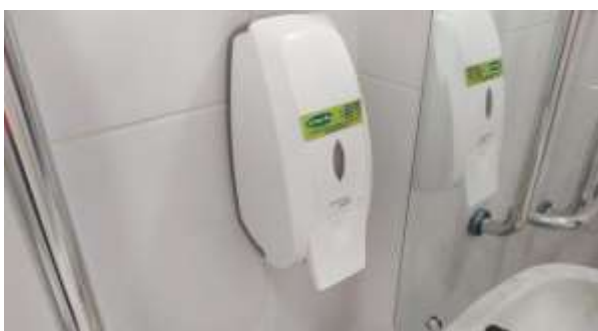
Figura 8.6

Detalhe de dispenser de sabonete líquido.

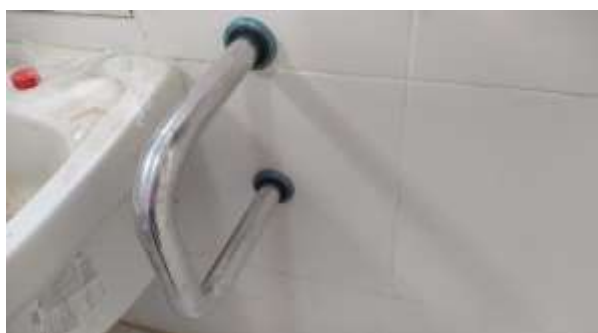
Figura 8.8

Barra de apoio, instalada junto a lavatório.

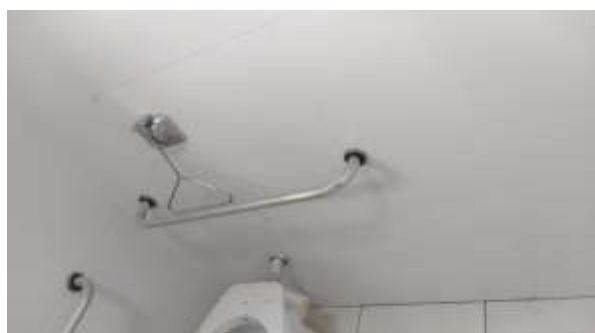
Figura 8.9

Barras de apoio, instalada junto a bacia sanitária.

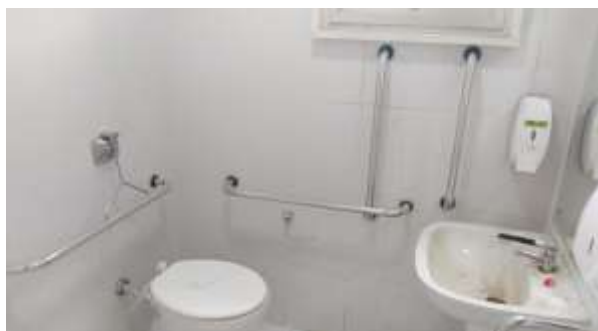
Figura 8.10

Barras de apoio para bacia sanitária e lavatório, em BWC PNE.

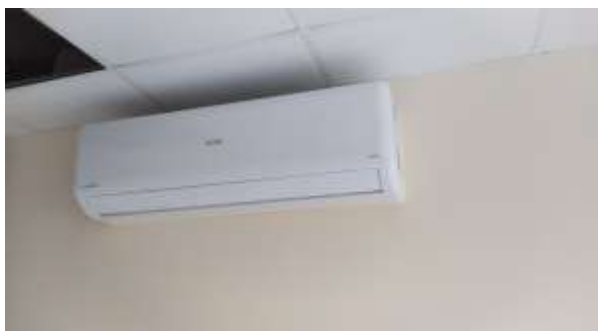
Figura 9.1

Aparelho condicionador de ar 30.000 BTU/h, instalado na sala de audiência 1, no bloco da direita.

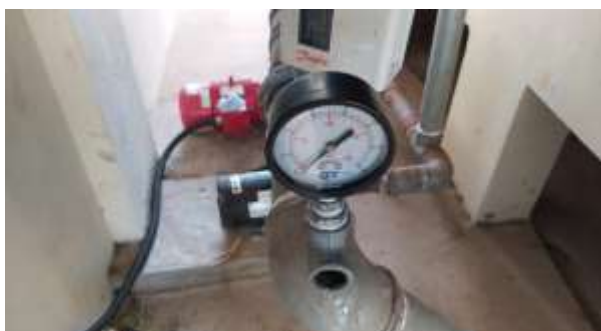
Figura 10.1

Manômetro instalado no início da rede pressurizada de incêndio.

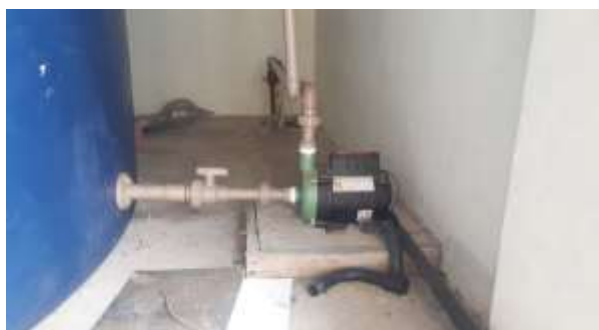
Figura 10.3

Bomba auxiliar, de recalque do reservatório até o reservatório superior.

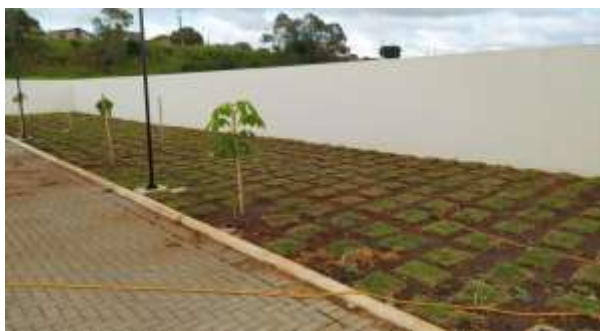
Figura 11.1

Gramma esmeralda, plantada ao lado do muro direito.

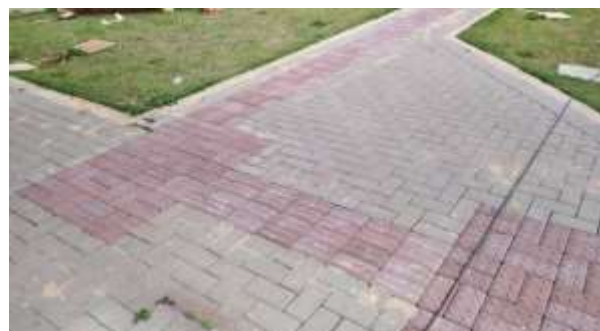
Figura 11.2

Piso tátil direcional e de alerta, na entrada principal do Fórum.

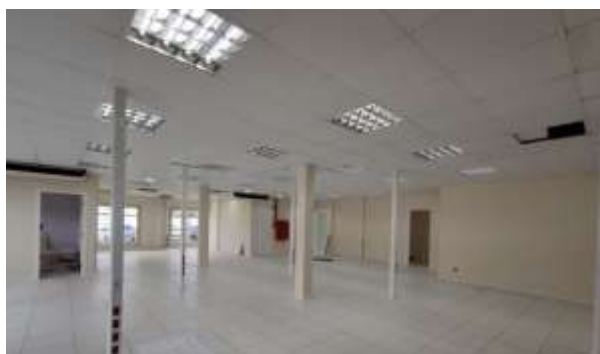
Figura 12.1

Pintura das paredes da secretaria (bloco da direita).

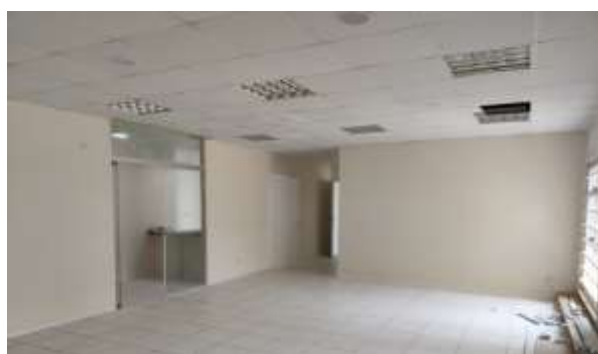
Figura 12.2

Pintura das paredes da sala de espera, no bloco da direita.

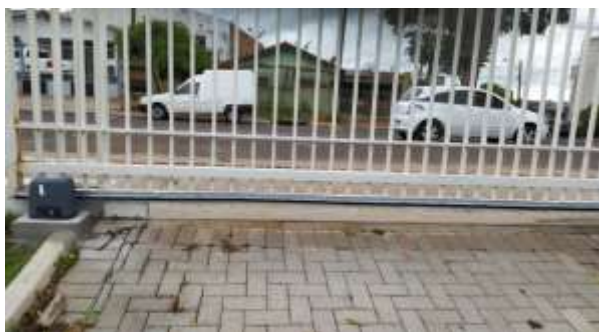
Figura 13.1

Motor e cremalheira, instalados no portão do estacionamento da direita.

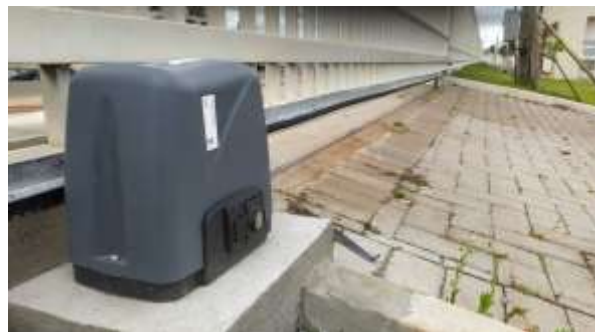
Figura 13.2

Detalhe do motor e cremalheira.

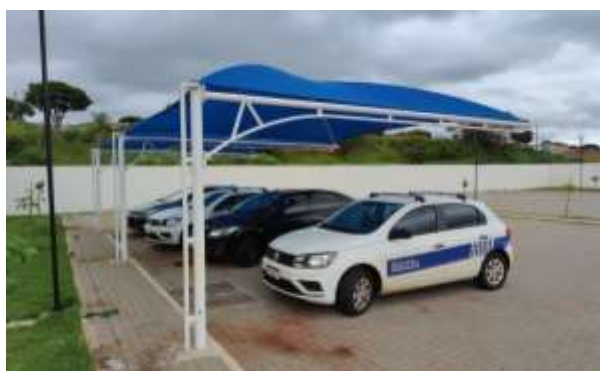
Figura 13.3

Cobertura reinstalada, agora no estacionamento da direita.

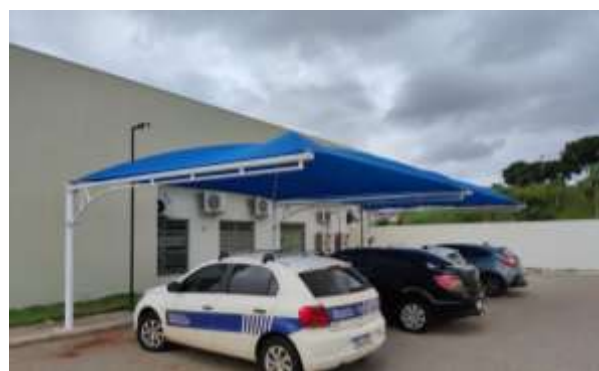
Figura 13.4

Detalhe da cobertura.

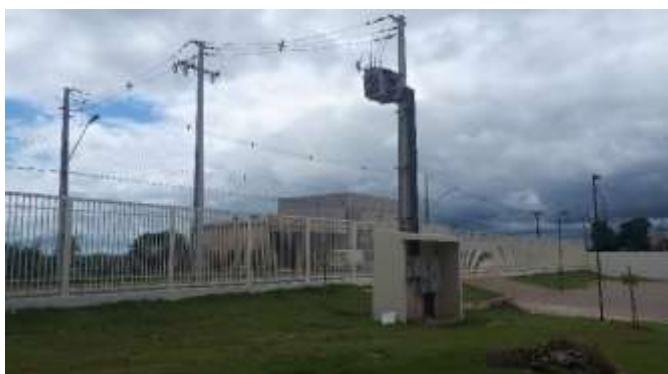
Figura 15.1

Entrada de energia em definitiva em média tensão energizada

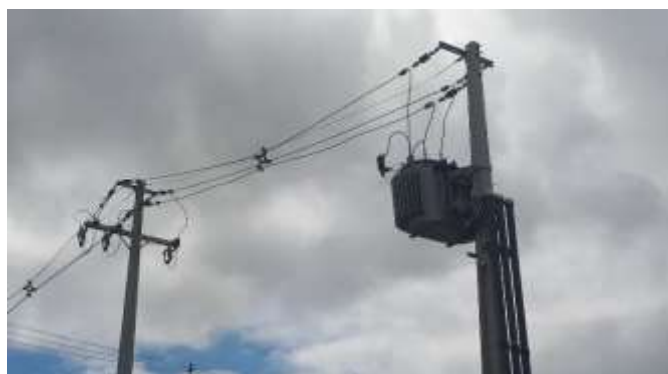
Figura 15.2

Entrada de energia em definitiva em média tensão energizada

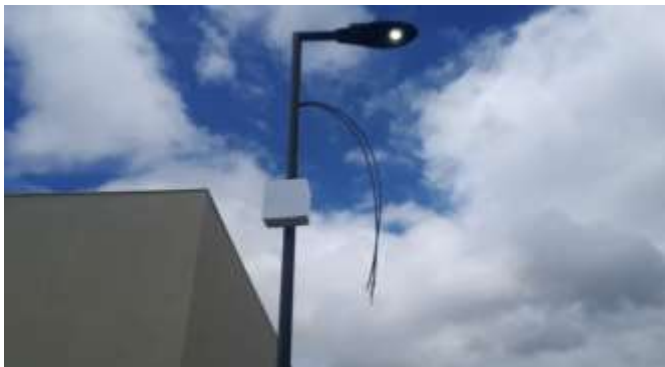
Figura 15.3

Caixa de proteção para cabeamento CFTV externo

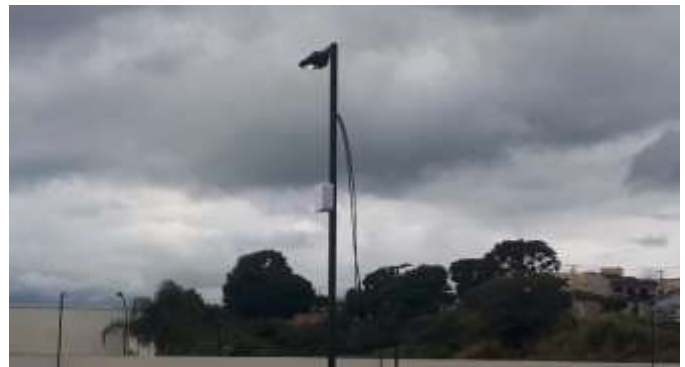
Figura 15.4

Caixa de proteção para cabeamento CFTV externo

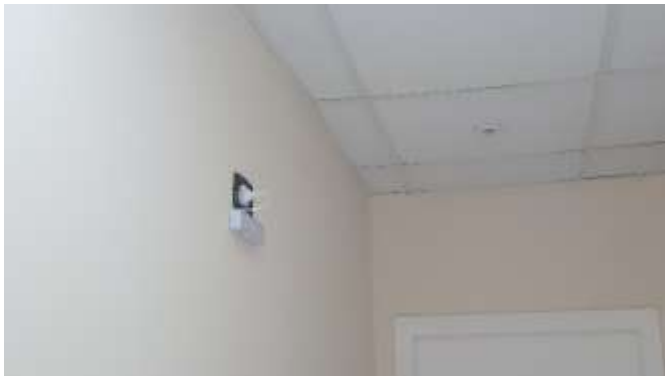
Figura 15.5

Blocos de iluminação de emergência

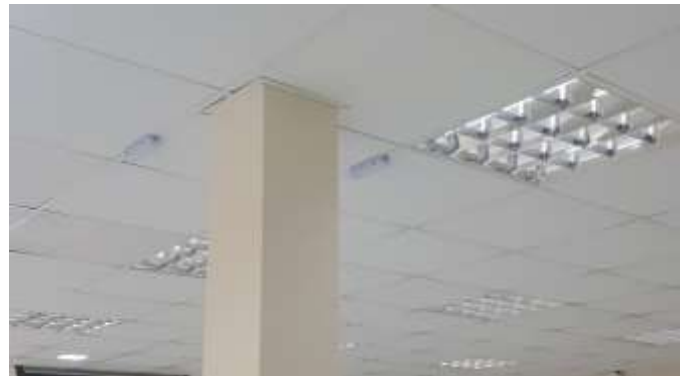
Figura 15.6

Blocos de iluminação de emergência

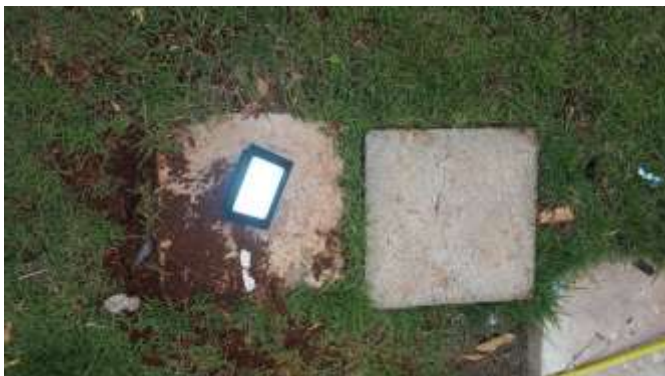
Figura 15.7

Refletor externo mastros

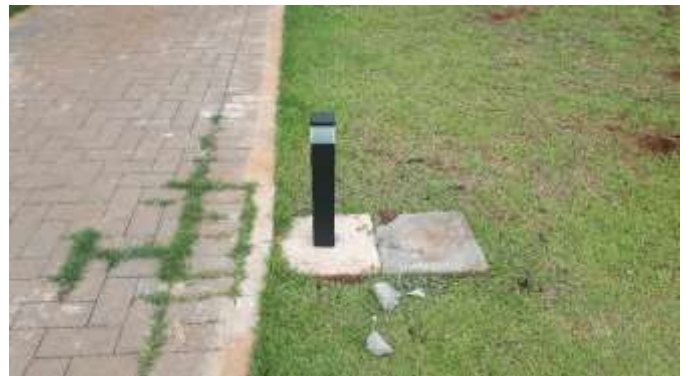
Figura 15.8

Totens balizadores de iluminação externa

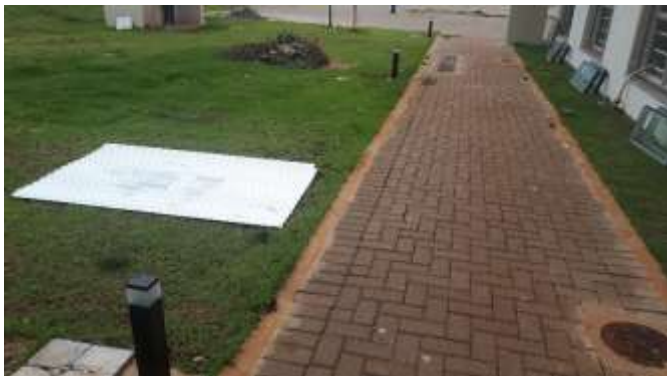
Figura 15.9

Totens balizadores de iluminação externa

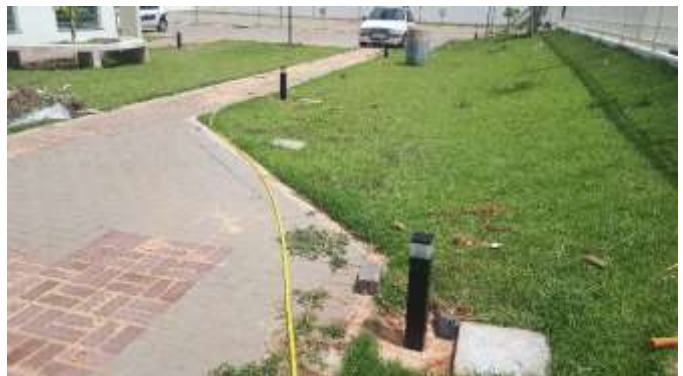
Figura 15.10

Totens balizadores de iluminação externa

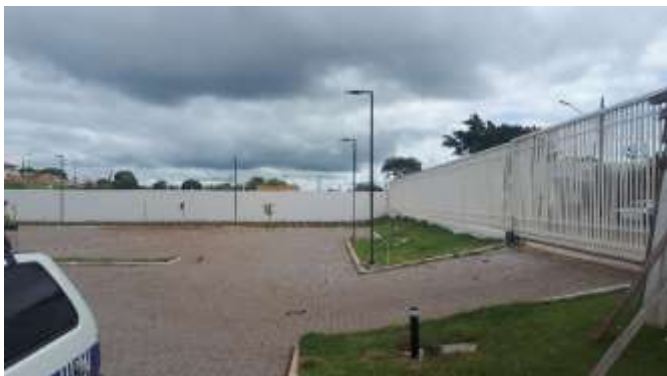
Figura 15.11

Reinstalação de poste de iluminação externa

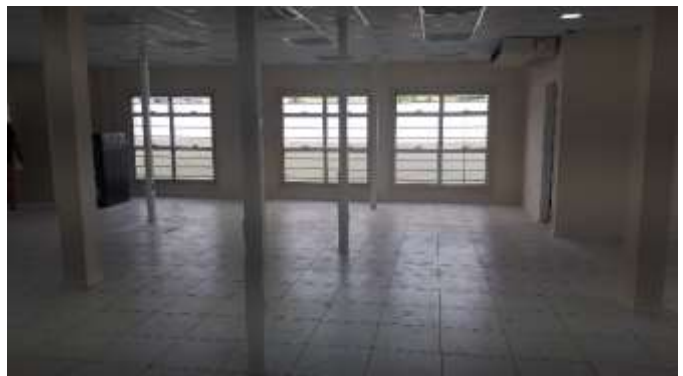
Figura 15.12

Colunas técnicas Dutotec, tomadas e acessórios

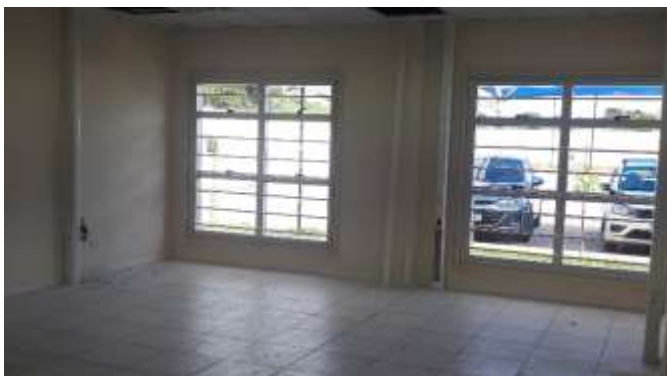
Figura 15.13

Colunas técnicas Dutotec, tomadas e acessórios

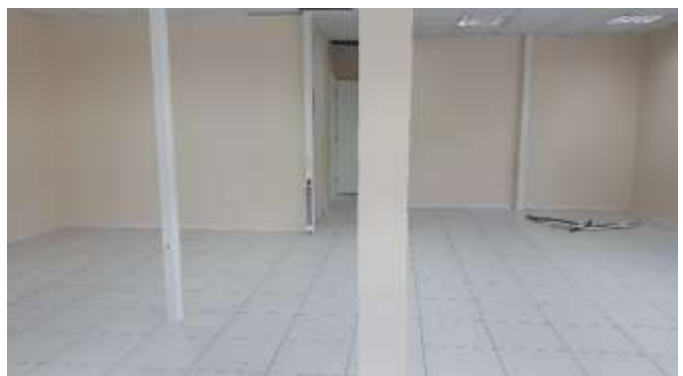
Figura 15.14

Colunas técnicas Dutotec, tomadas e acessórios

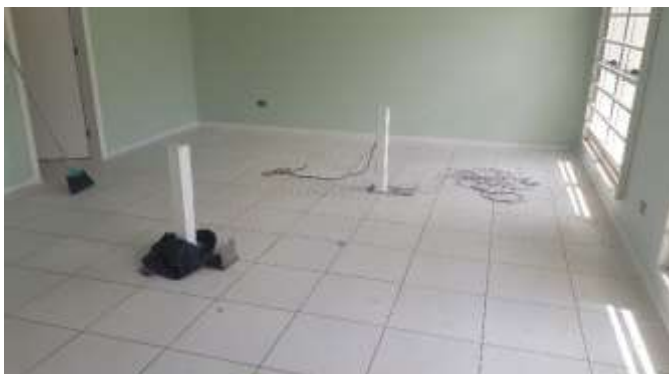
Figura 15.19

Totens Dutotec e acessórios, caixas de piso tampa articulável

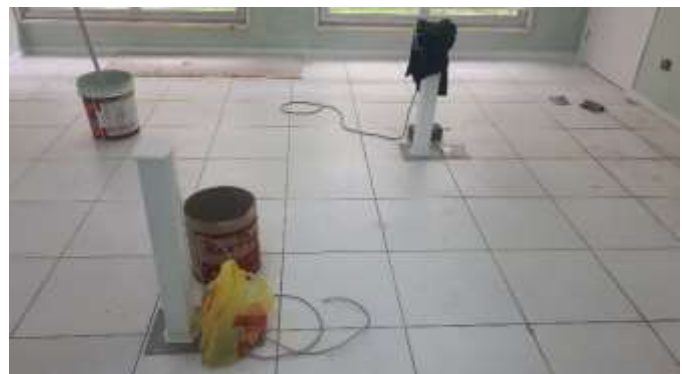
Figura 15.20

Totens Dutotec e acessórios, caixas de piso tampa articulável

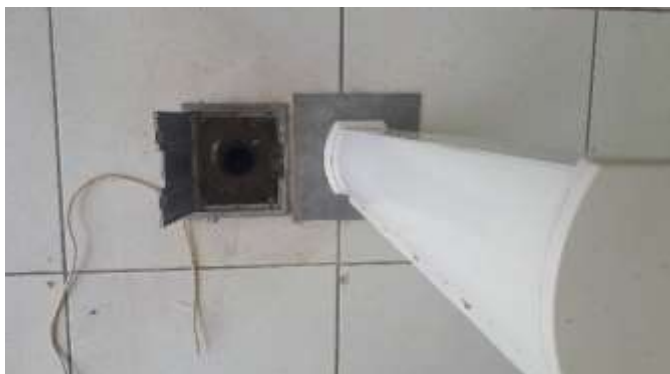
Figura 15.21

Totens Dutotec e acessórios, caixas de piso tampa articulável

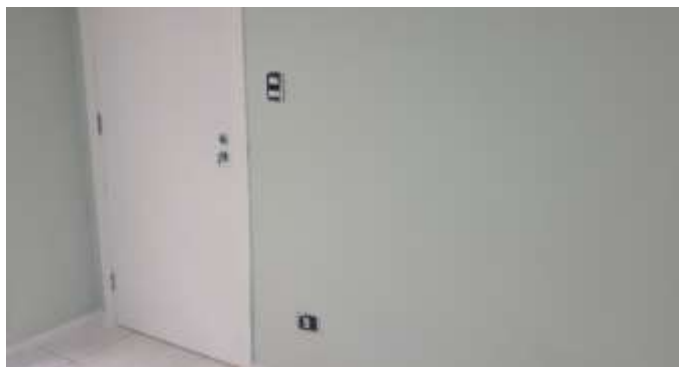
Figura 15.22

Interruptores e tomadas elétricas - faltam espelhos

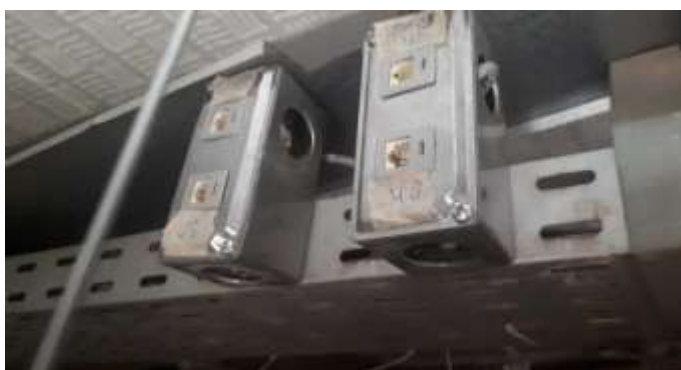
Figura 16.1

Cabeamento lógico UTP cat6

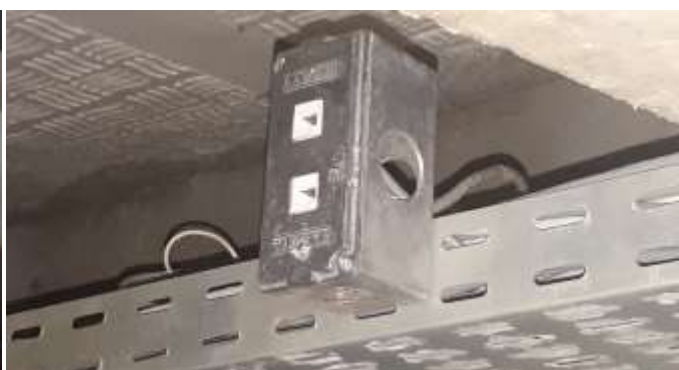
Figura 16.2

Cabeamento lógico UTP cat6

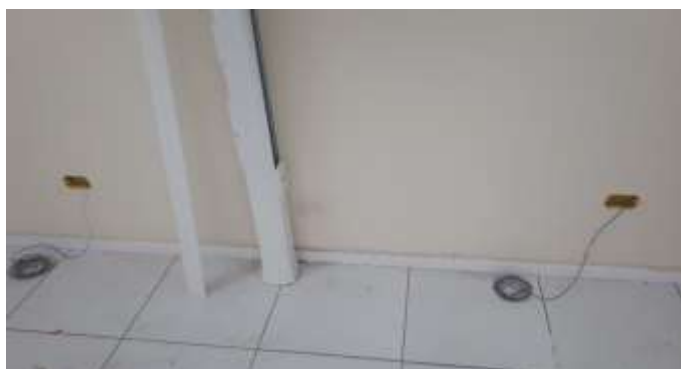
Figura 16.3

Cabeamento para telefonia - falta OAB

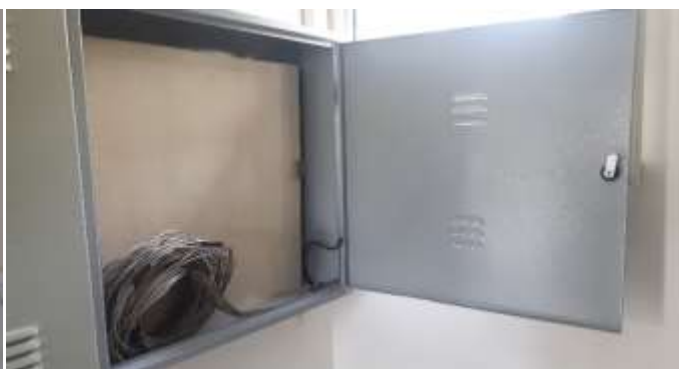
Figura 16.4

Caixa DG para cabeamento de alarme

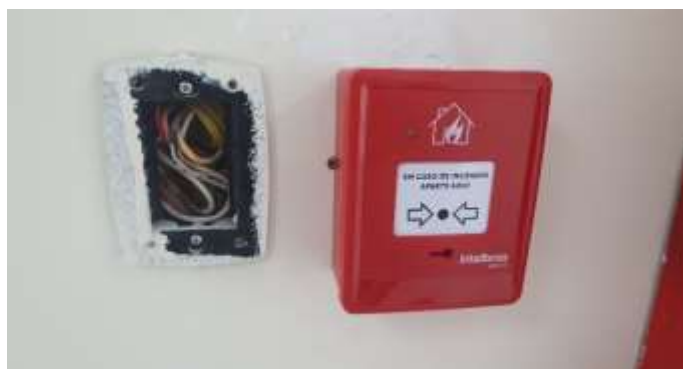
Figura 17.1

Acionadores para alarme de incêndios, cabeamento para acionador da bomba

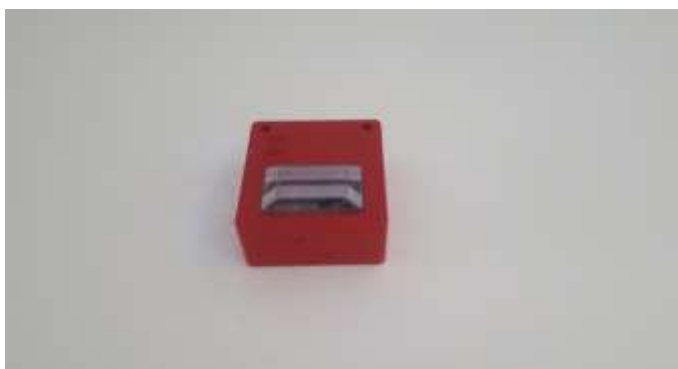
Figura 17.2

Sirene audiovisual para alarme de incêndios

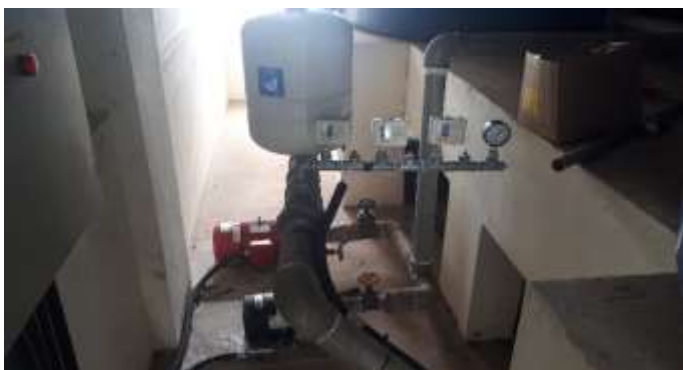
Figura 17.3

Pessostatos para automação do acionamento das bombas de incêndios

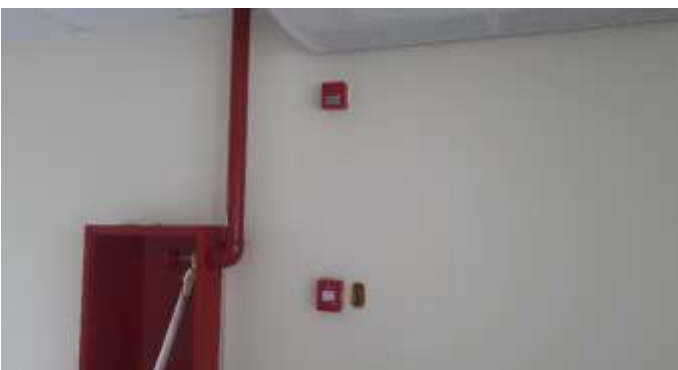
Figura 17.4

Acionadores e sirene audiovisual - sistema de alarme de incêndios

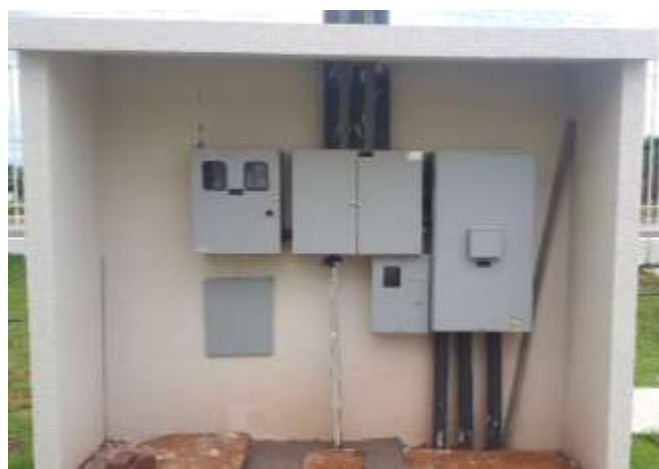
Figura 18.1

Inclusão de caixa e disjuntor para proteção do ramal de incêndios, de acordo com NTC900300 revisão julho/2020

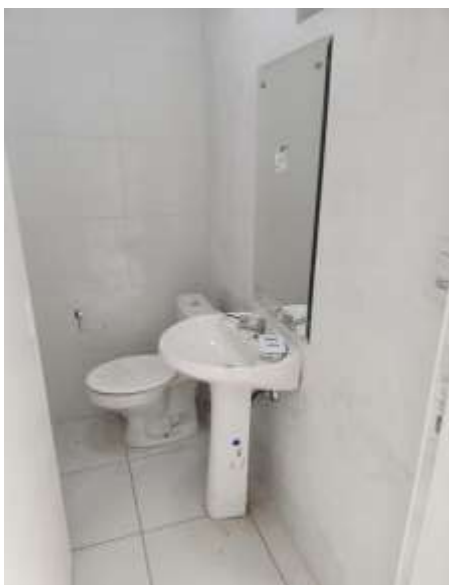
Figura 18.3

Espelho instalado no sanitário feminino que atende a sala múltiplo-uso

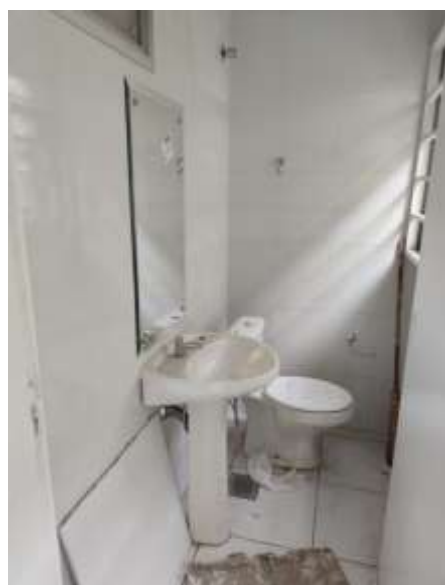
Figura 18.4

Espelho instalado no sanitário masculino que atende a sala múltiplo-uso

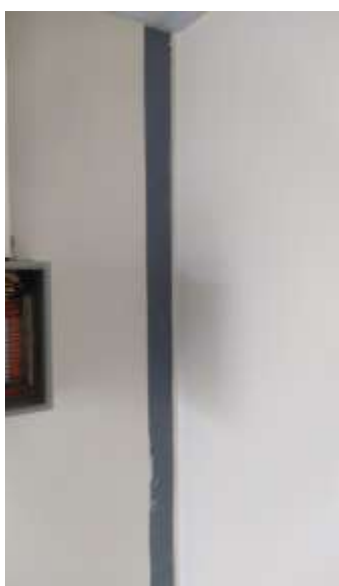
Figura 18.5

Chapa de aço galvanizado, de vedação da junta de dilatação - interna.

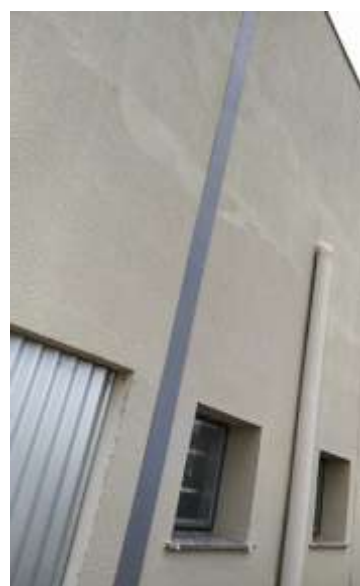
Figura 18.6

Chapa de aço galvanizado, de vedação da junta de dilatação - externa.

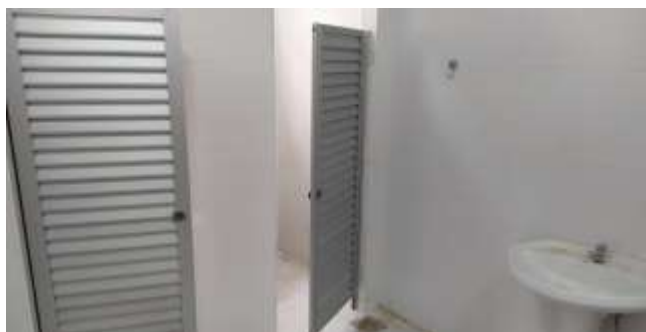
Figura 18.7

Azulejos aplicados nas paredes das divisórias dos boxes sanitários, no banheiro masculino do bloco esquerdo.

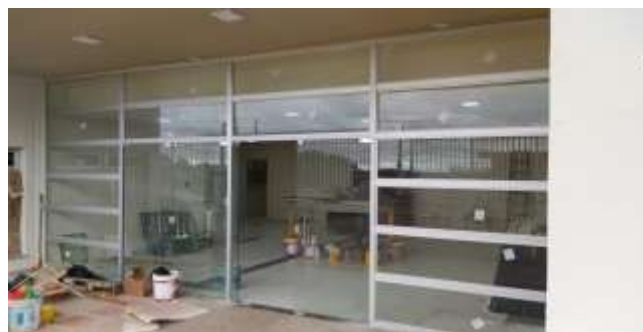
Figura 18.8

Este painel teve a glosa do vidro 5mm e a substituição por vidro 8mm.
