## RELATÓRIO FOTOGRÁFICO – 3ª MEDIÇÃO

**OBRA: ADEQUAÇÕES NA VARA DO TRABALHO DE CAMPO MOURÃO**  
**CONTRATADA: COVIARTES MATERIAIS DE CONSTRUÇÃO LTDA**

Considerando a instituição da Comissão de Recebimento e Fiscalização das ADEQUAÇÕES NA VARA DO TRABALHO DE CAMPO MOURÃO, objeto do Contrato Nº 029/2020, PO 21/2020, com efeitos através do despacho exarado pelo Sr. Ordenador da Despesa, os componentes abaixo elencados apresentam o relatório fotográfico das vistorias realizadas, que tiveram como objetivo a fiscalização dos serviços executados pela Contratada, no período de 10/12/2020 até 14/01/2021 (terceira etapa).

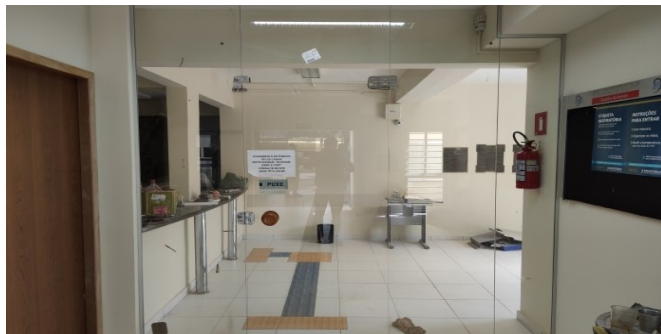
Figura 4.1

Porta de vidro reaproveitada e painel de vidro novo, instalados no fechamento da área do balcão de atendimento.

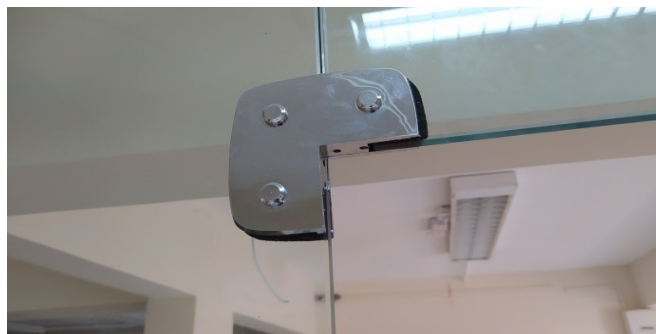
Figura 4.2

Detalhe dos fixadores das folhas de vidro.

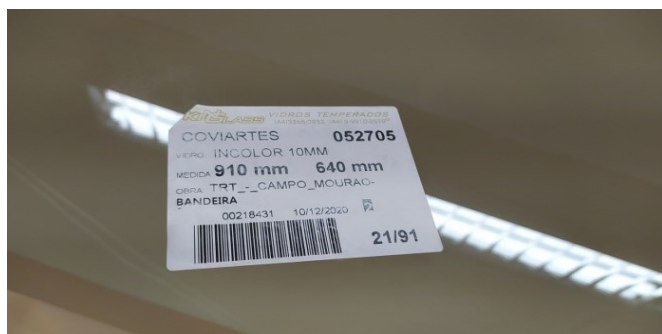
Figura 4.3

Detalhe da etiqueta de compra com a espessura do vidro.

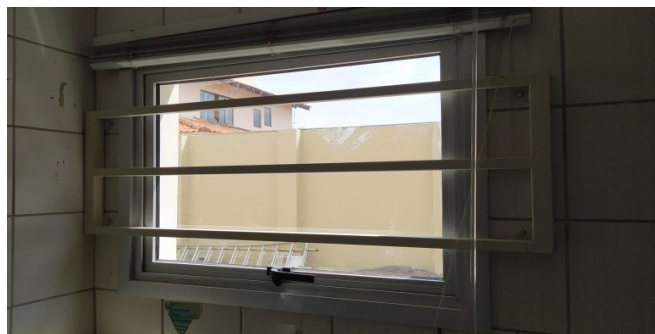
Figura 4.4

Gradil em metalon, instalado na janela do BWC PNE

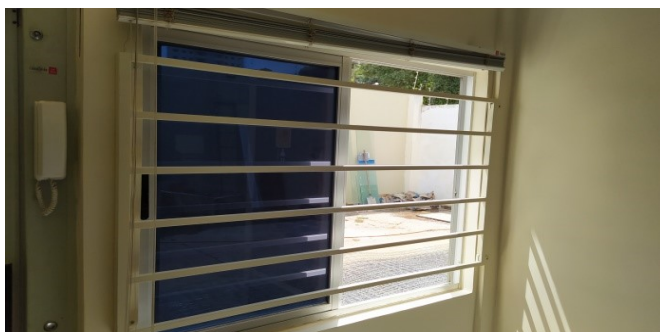
Figura 4.5

Gradil em metalon, instalado na janela da área do balcão de atendimento

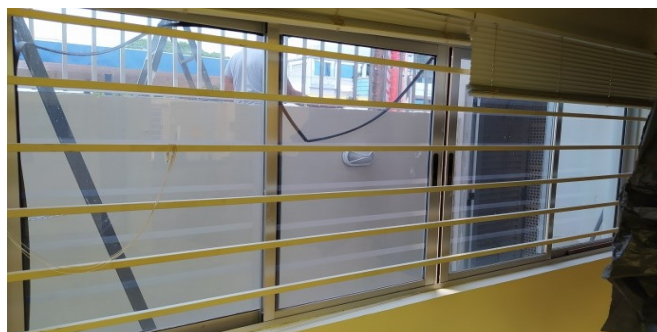
Figura 4.6

Gradil em metalon, instalado em janela da secretaria

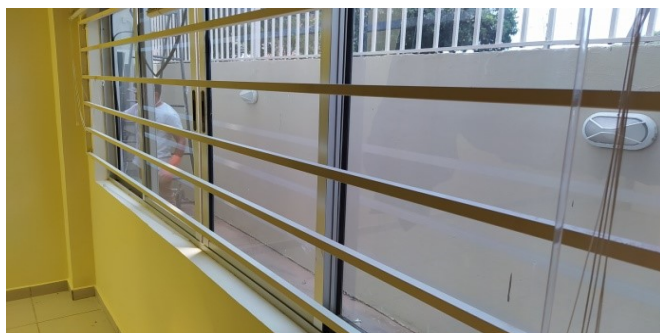
Figura 4.7

Gradil em metalon, instalado em janela da secretaria

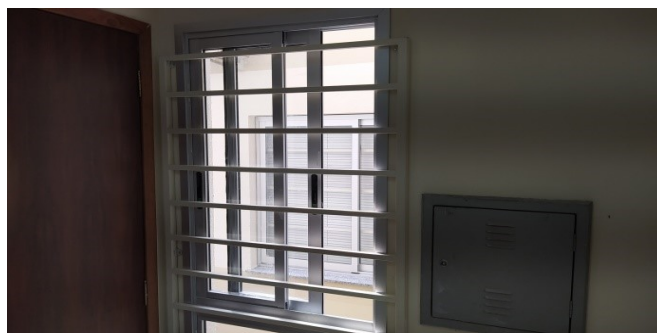
Figura 4.8

Gradil em metalon, instalado em janela do hall público

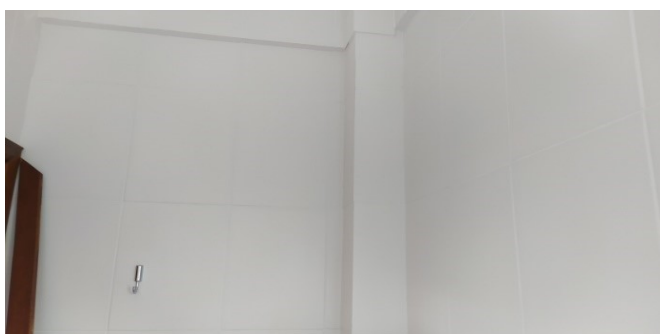
Figura 5.1

Azulejos instalados no BWC público feminino novo

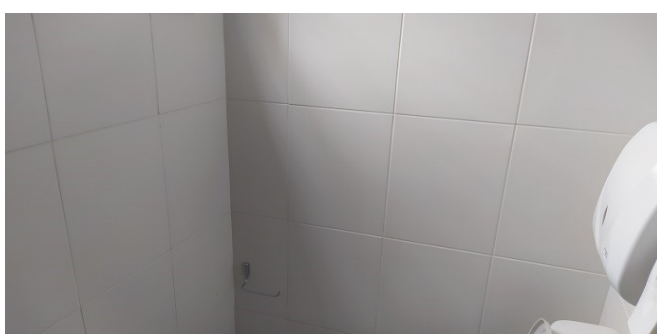
Figura 5.2

Azulejos instalados no BWC público feminino novo

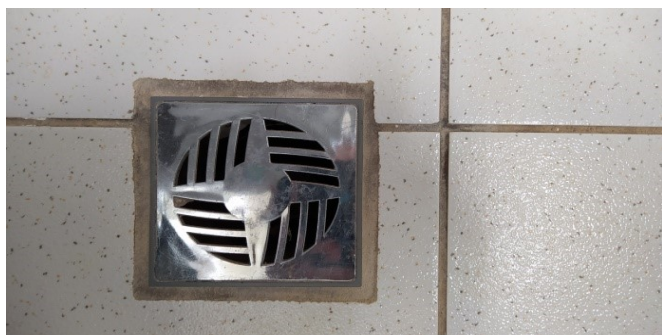
Figura 6.1

Piso cerâmico instalado no BWC masculino novo

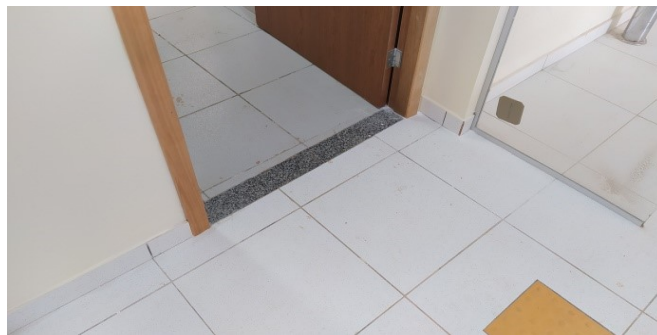
Figura 6.2

Soleira em granito, instalada na porta entre o hall público e a secretaria

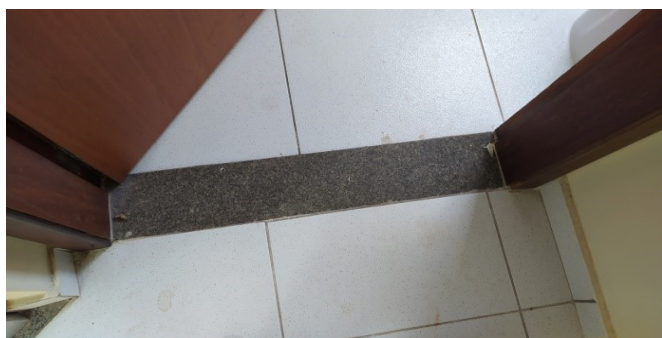
Figura 6.3

Soleira em granito, instalada na porta do banheiro público feminino

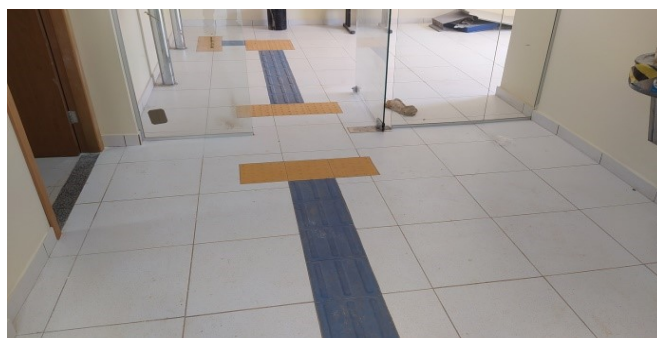
Figura 6.4

Piso tátil direcional (azul) e de alerta (amarelo)

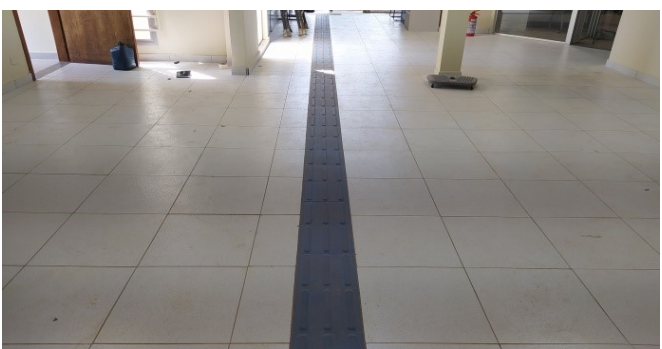
Figura 6.5

Piso tátil direcional, no hall público

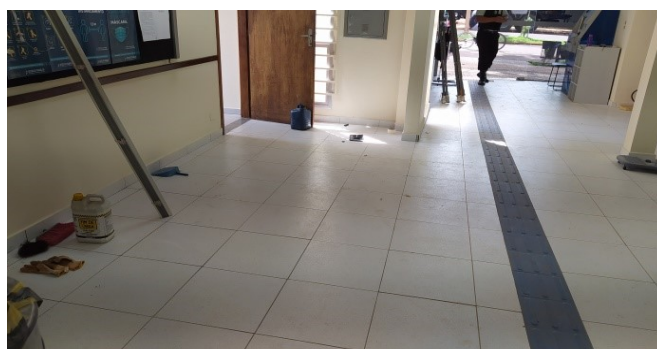
Figura 6.6

Piso tátil direcional, no hall público

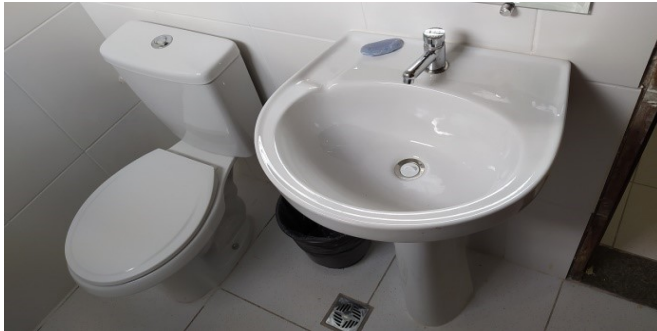
Figura 7.1

Bacia sifonada c/ caixa acoplada, lavatório c/ coluna e torneira de pressão c/ desligamento automático - BWC feminino

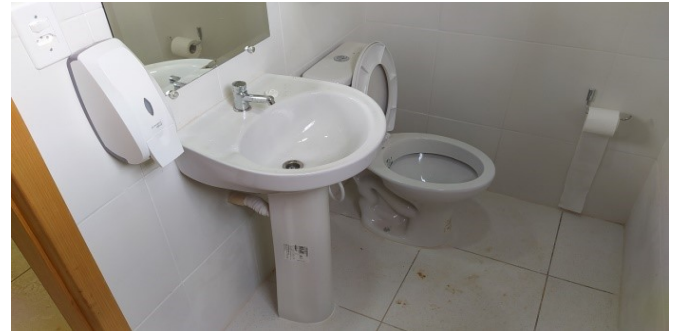
Figura 7.2

Bacia sifonada c/ caixa acoplada, lavatório c/ coluna e torneira de pressão c/ desligamento automático - BWC masculino

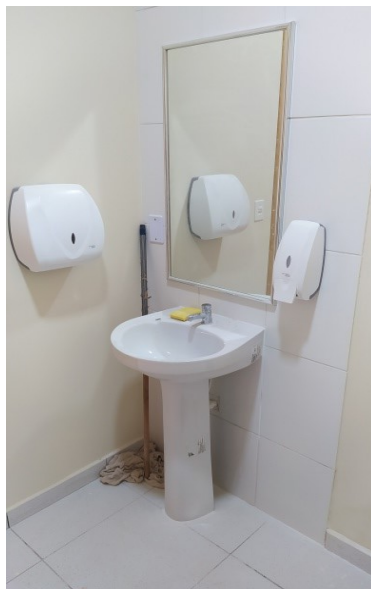
Figura 7.3

Lavatório com coluna, torneira de pressão com desligamento automático e espelho - Sala de amamentação/fraldário.

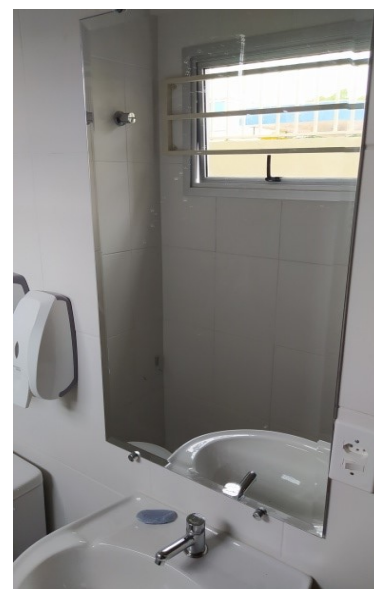
Figura 7.4

Espelho instalado no BWC feminino

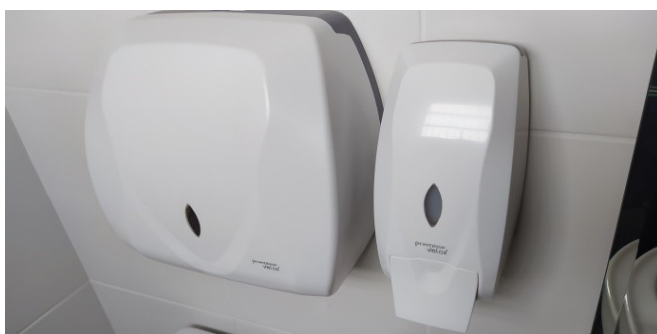
Figura 7.5

Kit de dispenser de papel toalha e dispenser de sabonete líquido, instalados em cada um dos banheiros novos e na sala de amamentação/fraldário.

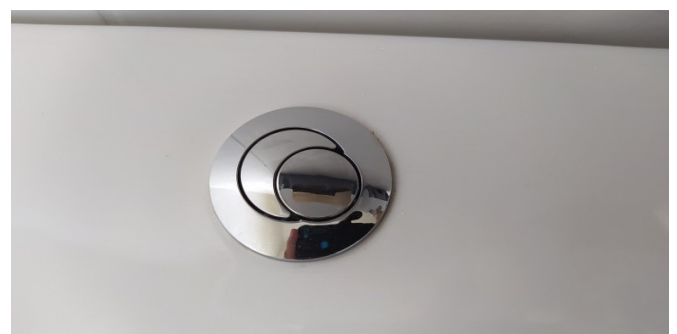
Figura 7.6

Detalhe do botão de acionamento duplo, nas caixas acopladas.

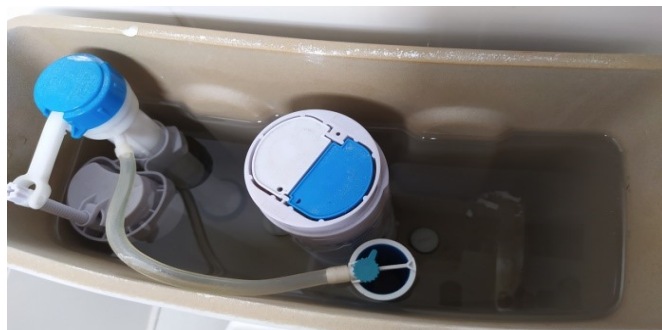
Figura 7.7

Detalhe da válvula e acionadores, no interior da caixa de descarga.

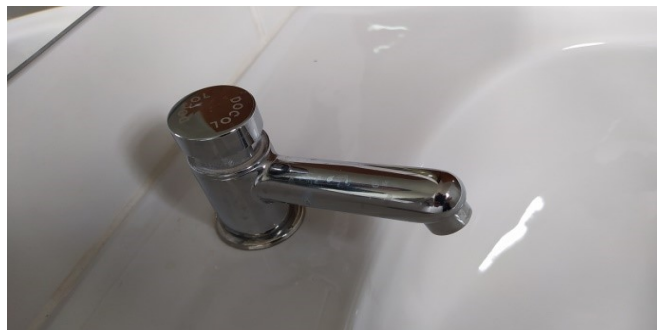
Figura 7.8

Torneira Docol, de desligamento automático, instalada nos lavatórios dos sanitários e da sala de amamentação/fraldário.

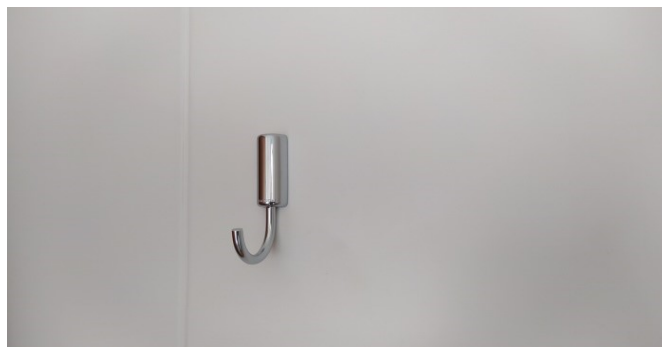
Figura 7.9

Cabideiro tipo gancho em metal cromado - Um em cada sanitário novo e um na sala de amamentação/fraldário.

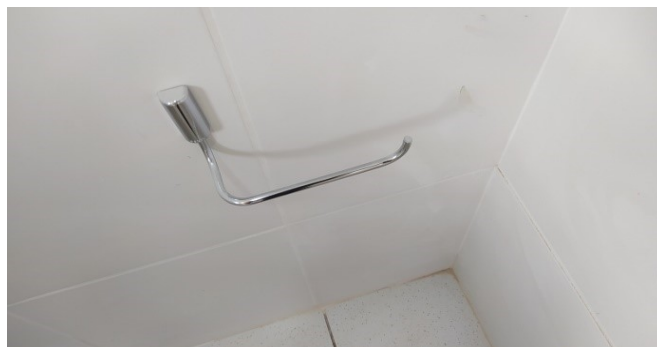
Figura 7.10

Papeleiro em metal cromado - Um em cada sanitário novo e um na sala de amamentação/fraldário.

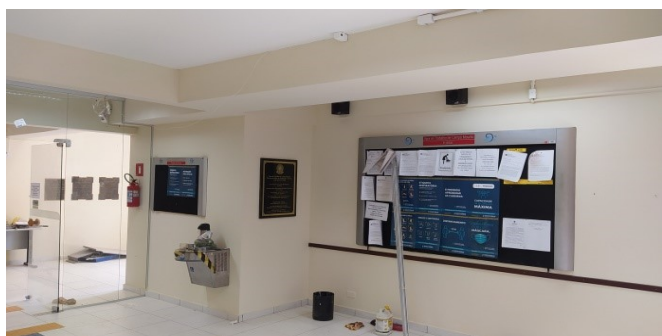
Figura 8.1

Aplicação de massa corrida e pintura no hall público do pavimento térreo.

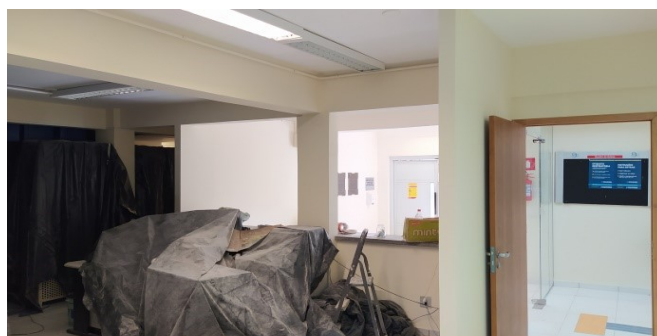
Figura 8.2

Aplicação de massa corrida e pintura na secretaria (parte frontal).

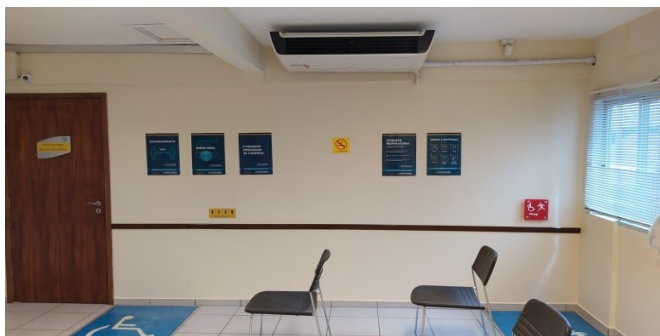
Figura 8.3

Pintura de teto e paredes, no hall público do pavimento superior.

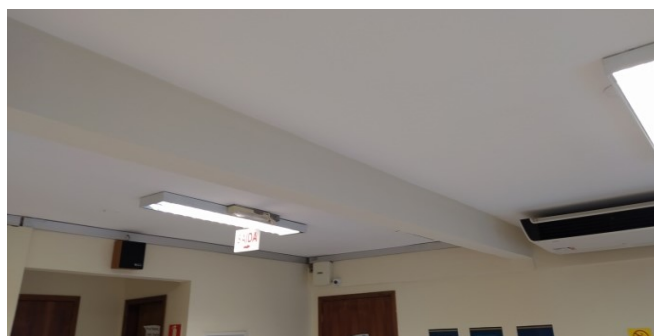
Figura 8.4

Pintura de teto e paredes, no hall público do pavimento superior.

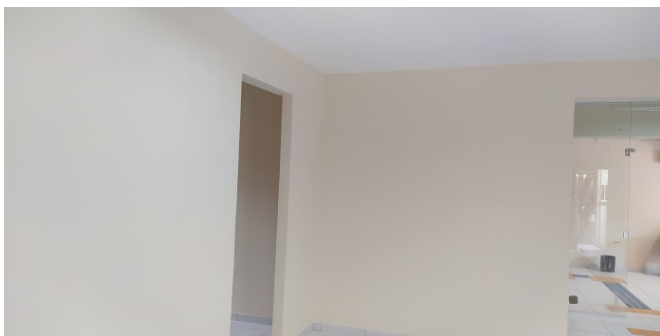
Figura 8.5

Pintura de paredes e teto, no hall público do pavimento térreo.

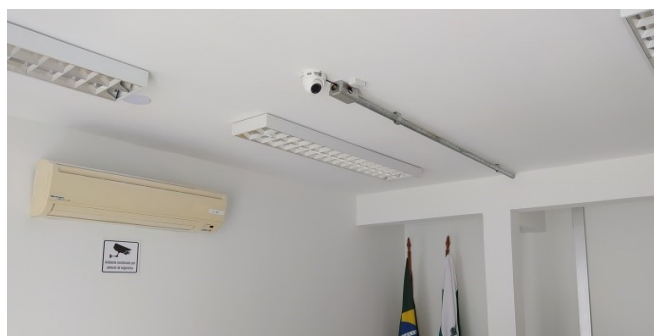
Figura 8.6

Pintura de paredes e teto, na sala de audiência 2.

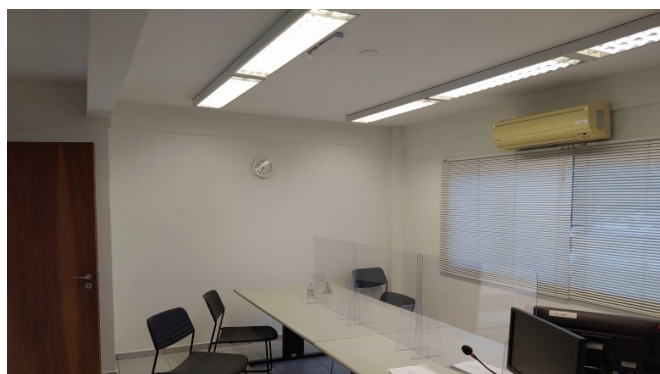
Figura 8.7

Pintura de paredes e teto, na sala de audiência 1.

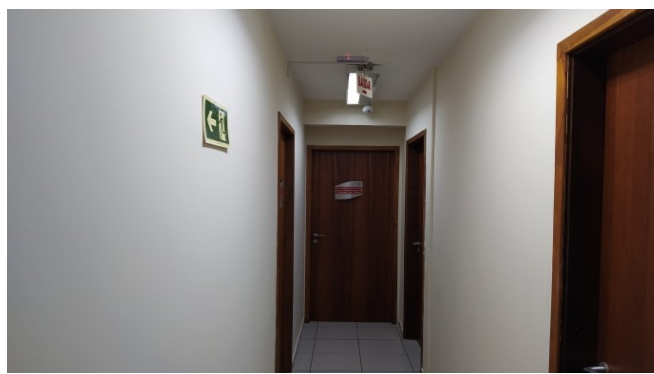
Figura 8.8

Pintura das paredes, de teto, e aplicação de verniz em portas, no corredor de acesso aos gabinetes.

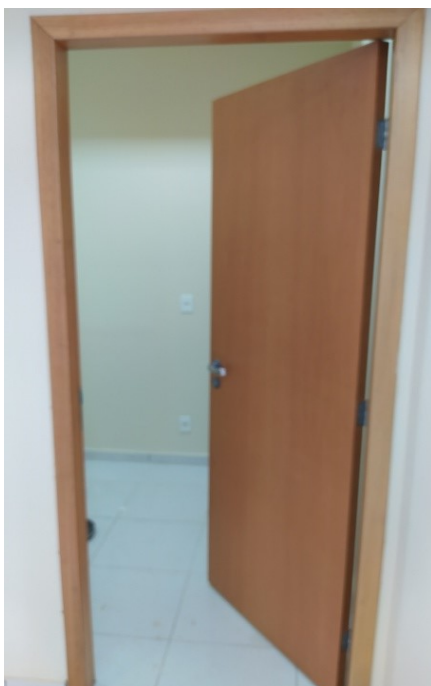
Figura 8.9

Aplicação de verniz na porta da sala de amamentação/fraldário.

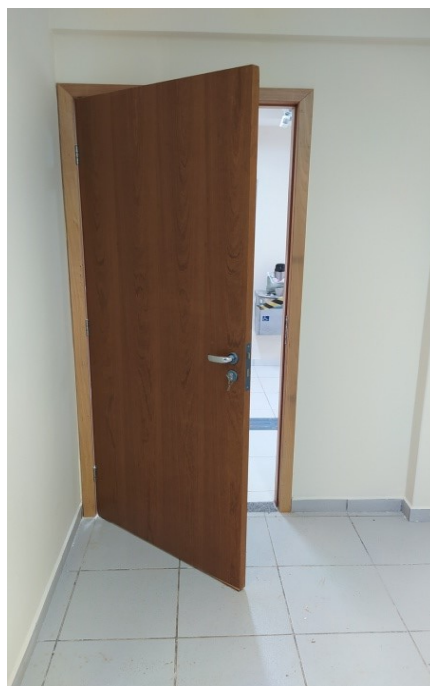
Aplicação de verniz na porta entre a secretaria e o hall público.

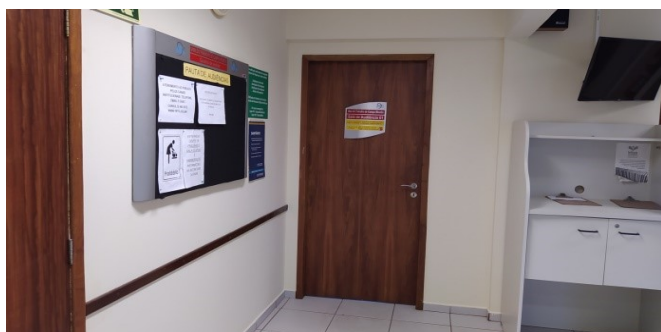
Figura 8.11

Aplicação de verniz em portas entre as sala de audiência e o hall público, no pavimento superior.

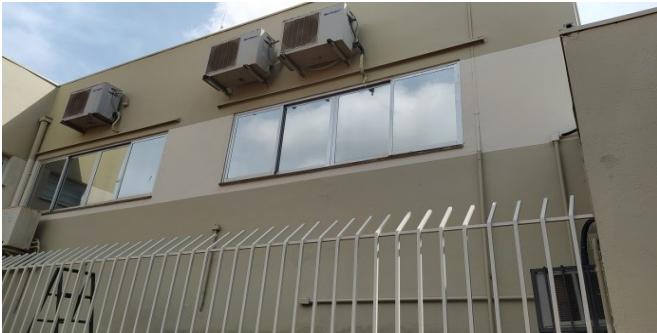
Figura 9.1

Pintura da fachada oeste da vara.

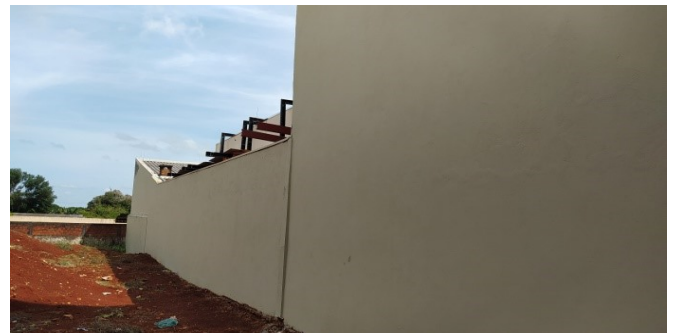
Figura 9.2

Pintura da fachada oeste da vara.

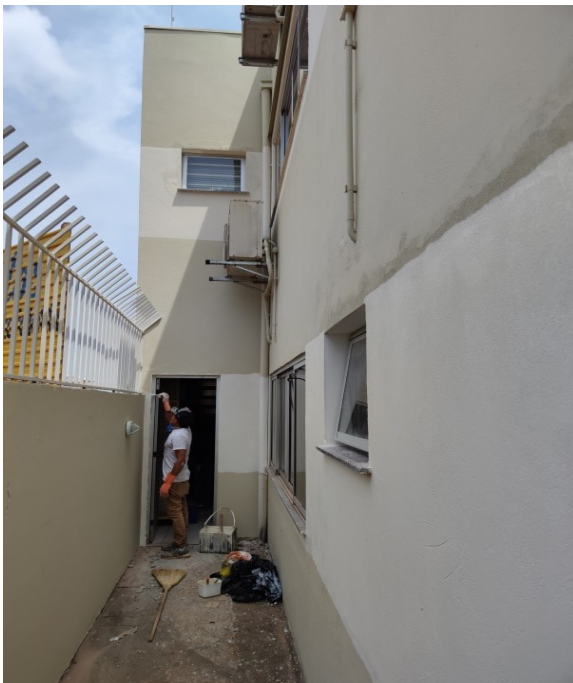
Figura 9.3

Pintura da fachada oeste da vara e face interna do muro.

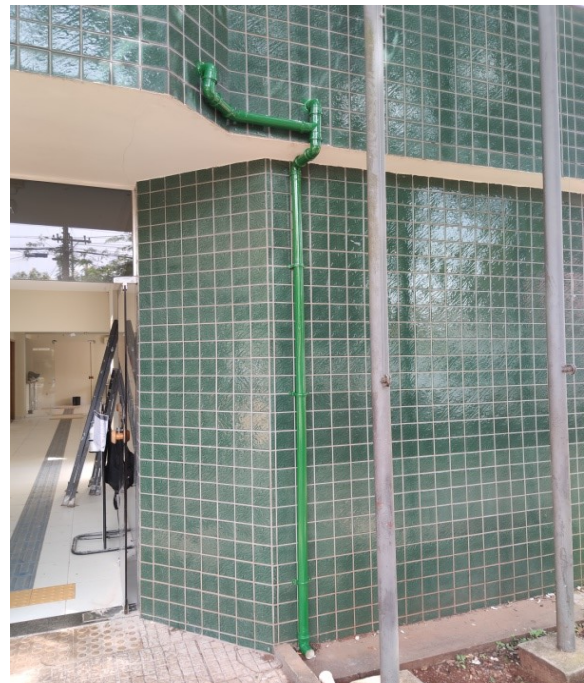
Figura 9.4

Execução de limpeza com jato de água de alta pressão, nas pastilhas - Fachada frontal da Vara

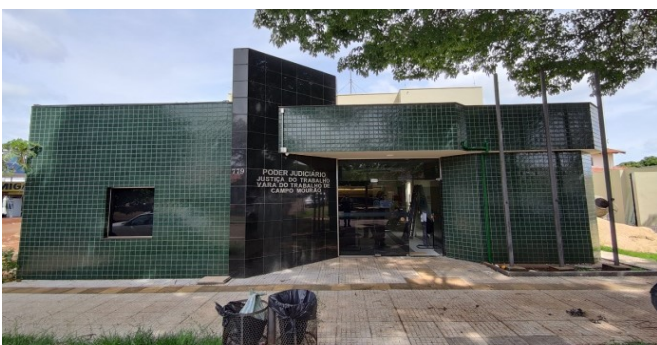
Figura 9.5

Execução de limpeza com jato de água de alta pressão, nas pastilhas - Fachada frontal da Vara

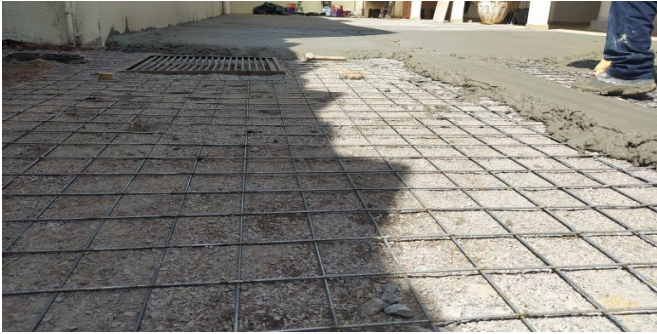
Figura 10.1

Detalhe da camada de base em pó de pedra, da malha de tela soldada e do concreto sendo lançado - Piso do estacionamento interno.

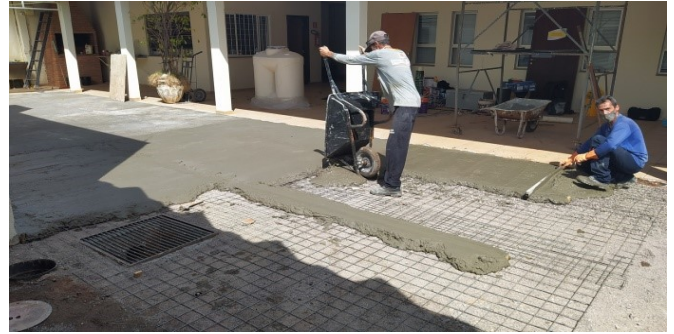
Figura 10.2

Operários realizando a concretagem do piso do estacionamento interno, junto à parede dos fundos da secretaria.

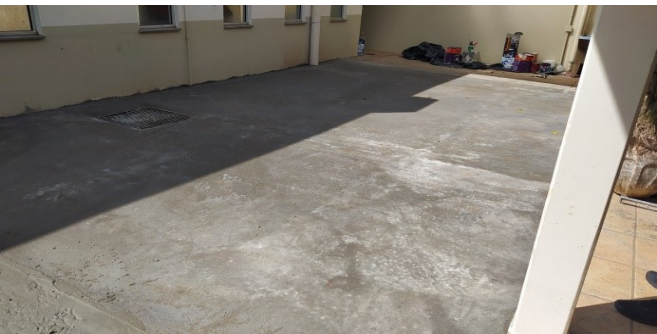
Figura 10.3

Piso de concreto armado já concretado, sarrafeado e desempenado, junto à parede dos fundos da secretaria.

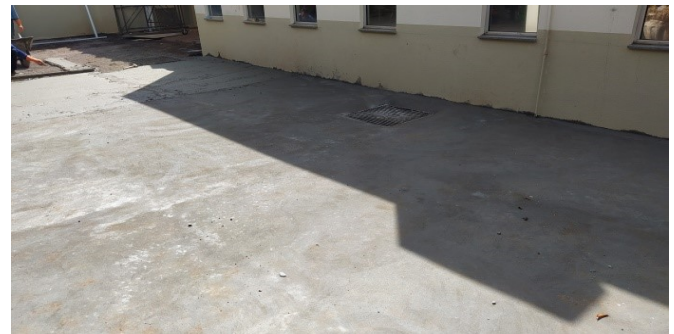
Figura 10.4

Piso de concreto armado já concretado, sarrafeado e desempenado, junto à parede dos fundos da secretaria.

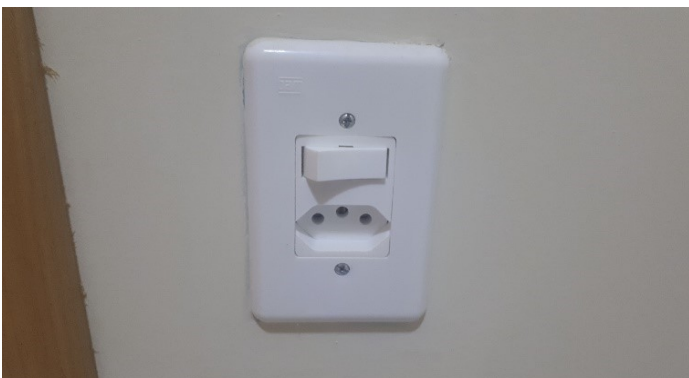
Figura 13.1

Tomadas elétricas e interruptores - banheiros e hall público

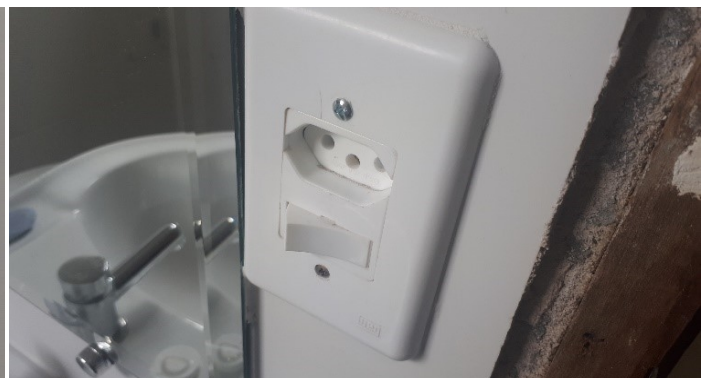
Figura 13.2

Tomadas elétricas e interruptores - banheiros e hall público

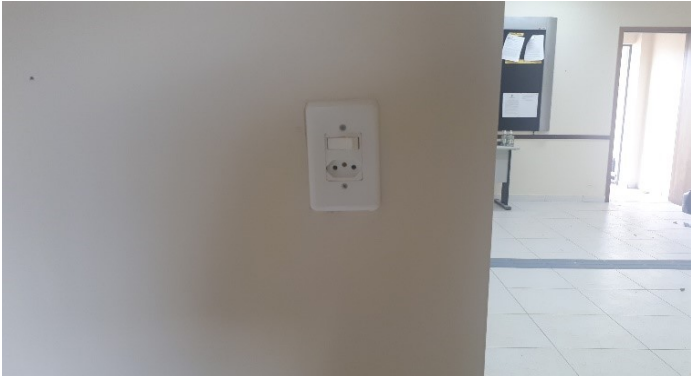
Figura 13.3

Tomadas elétricas e interruptores - banheiros e hall público

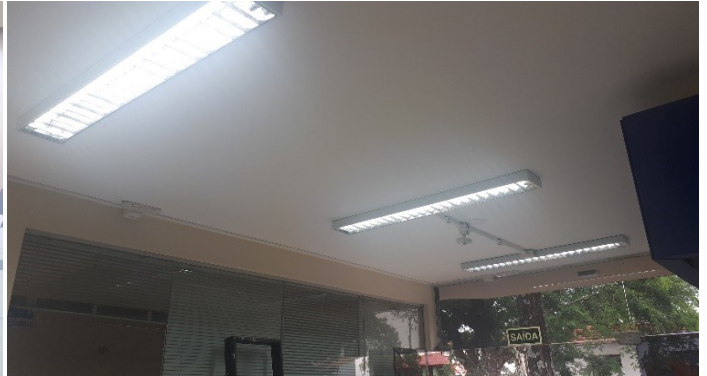
Figura 13.4

luminárias sobrepôr com aletas 2 lâmpadas 120cm

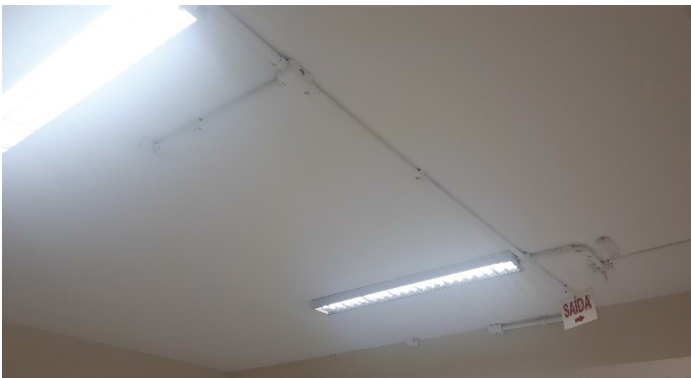
Figura 13.5

luminárias sobrepôr com aletas 2 lâmpadas 120cm

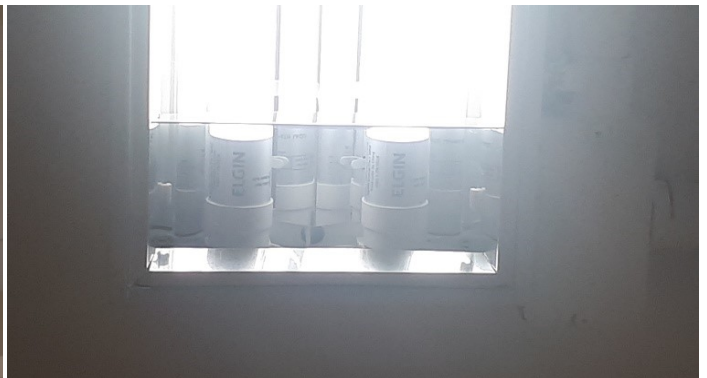
Figura 13.6

luminárias sobrepôr com aletas 2 lâmpadas 120cm

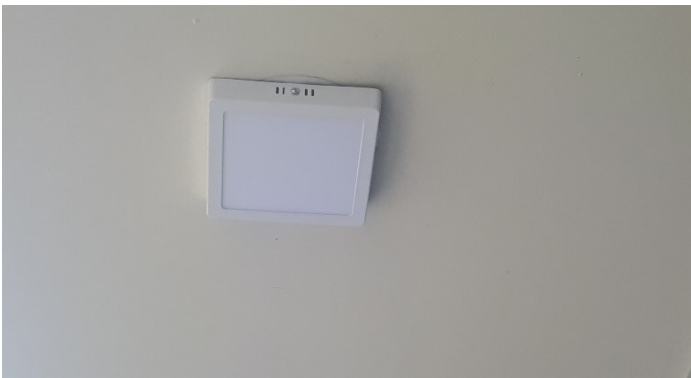
Figura 13.7

luminárias plafon sobrepôr LED 12W

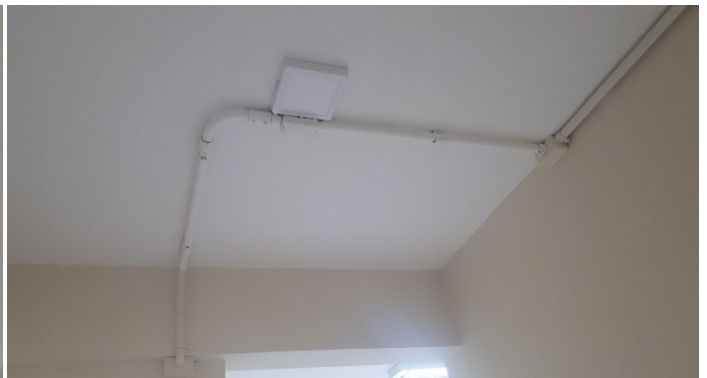
Figura 13.8

luminárias plafon sobrepôr LED 12W

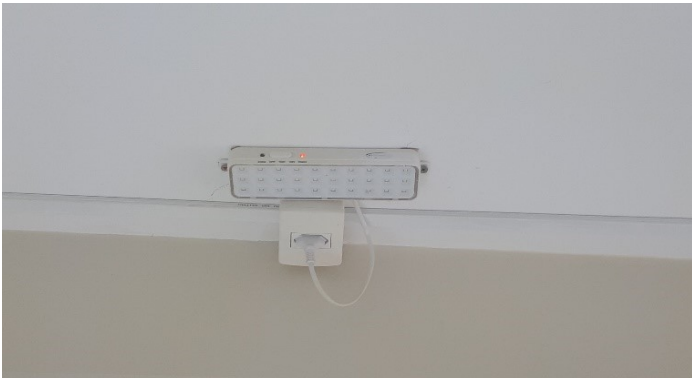
Figura 13.9

blocos autônomos de emergência 30W

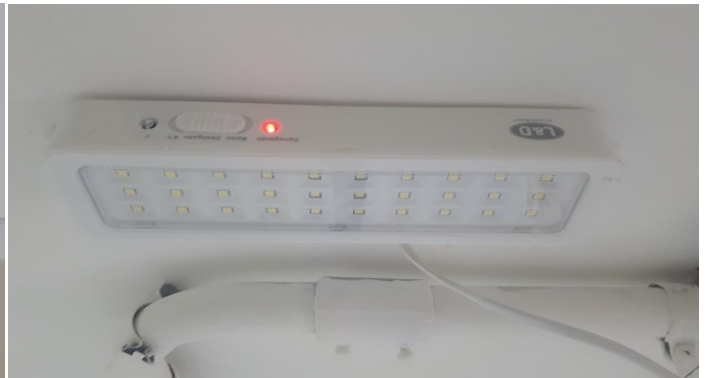
Figura 13.10

blocos autônomos de emergência 30W

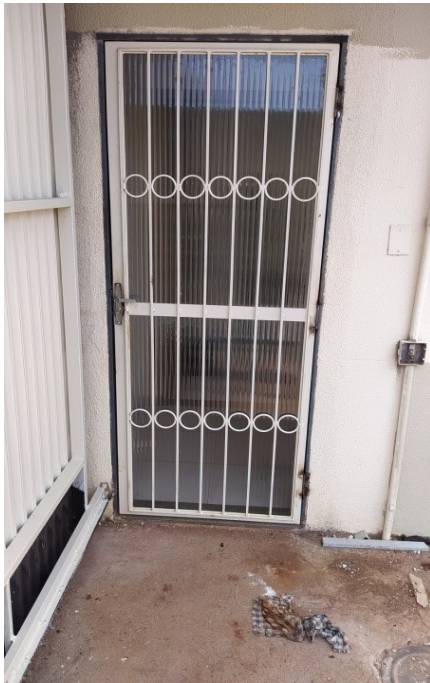
Figura 14.1

Porta de aço e vidro, instalada no acesso externo à escada.

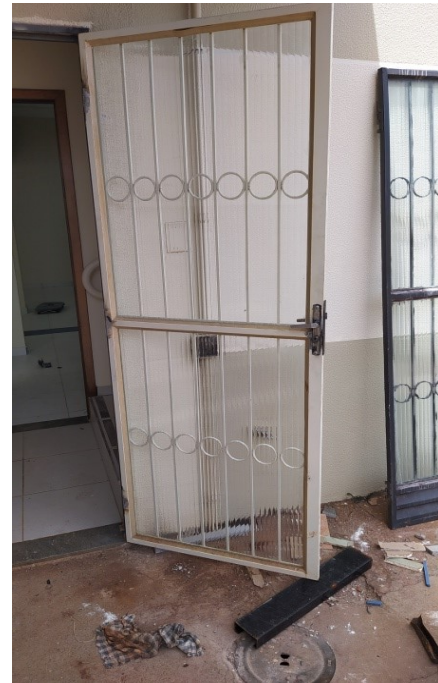
Figura 14.2

Porta de aço e vidro, instalada no acesso externo à escada.

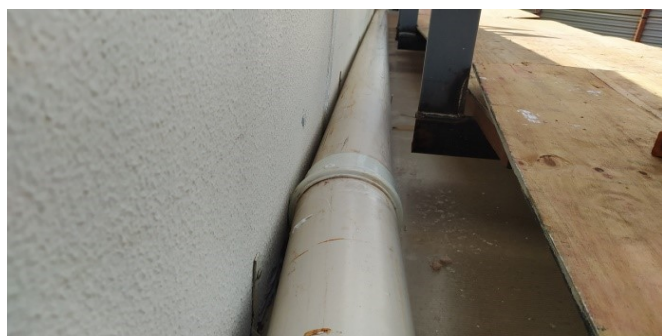
Figura 14.3

Tubo de PVC de 150mm, utilizado na drenagem das três coberturas que outrora despejavam as águas pluviais sobre a cobertura do corredor.

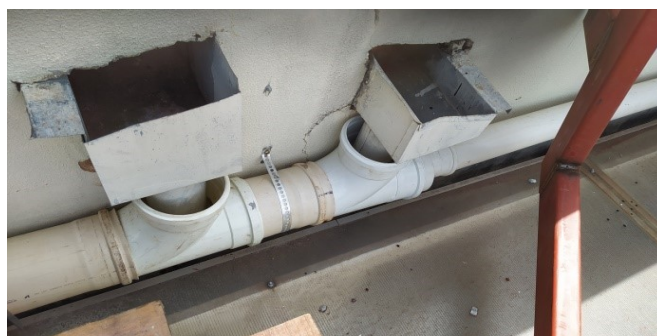
Figura 14.4

Detalhe da captação das águas pluviais, através dos tubos de 150mm

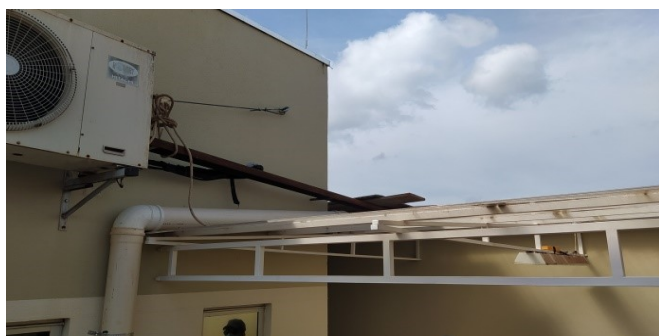
Figura 14.5

Tubo de 150mm, contornando a cobertura do corredor para despejar em uma caixa de captação no piso.

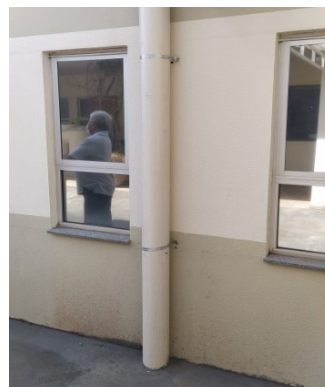
Figura 14.6

Descida do tubo de PVC de 150mm, adentrando ao piso para descarregar em uma caixa de captação pluvial próxima.
