RELATÓRIO FOTOGRÁFICO – 4ª MEDIÇÃO

OBRA: FINALIZAÇÃO DO FÓRUM TRABALHISTA DE APUCARANA
CONTRATADA: CONSTRUTORA DOTTO LTDA

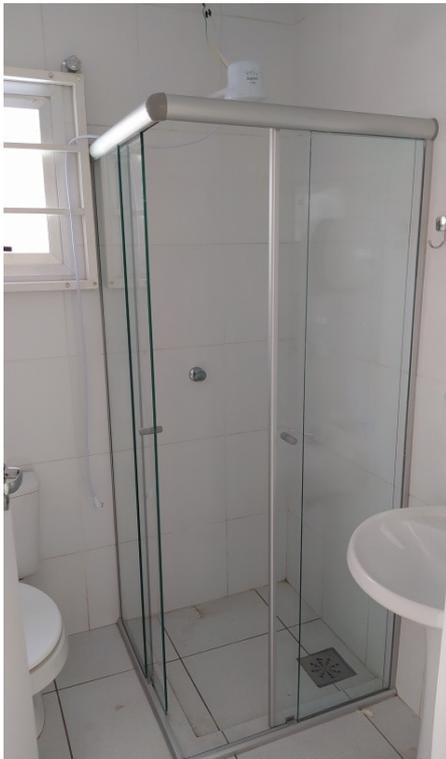
Figura 4.1

Box instalado no BWC do juiz 2

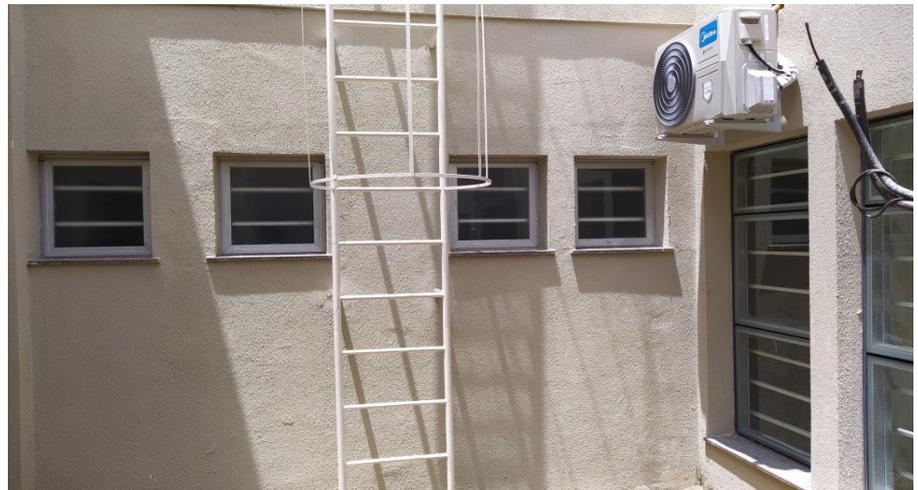
Figura 4.2

Janelas tamanho 60x60cm, com vidros comuns instalados, nos sanitários públicos

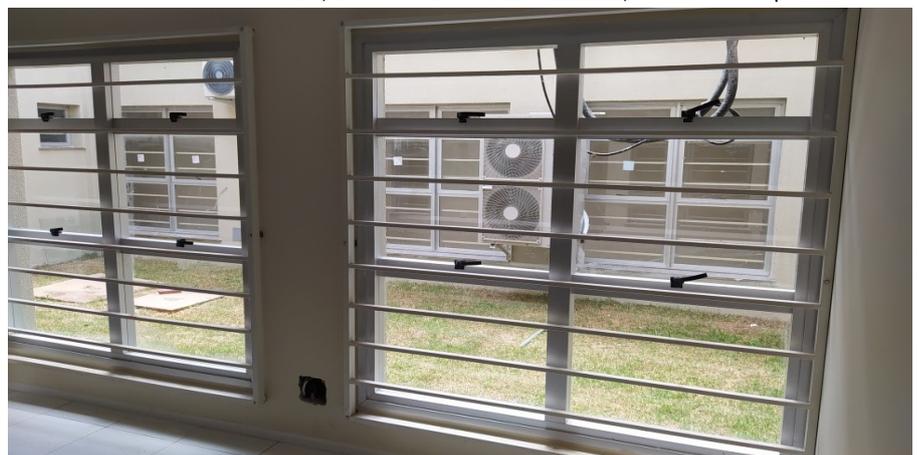
Figura 4.3 (imagem à direita)

janelas 180x180cm com vidros comuns instalados, no corredor do arquivo

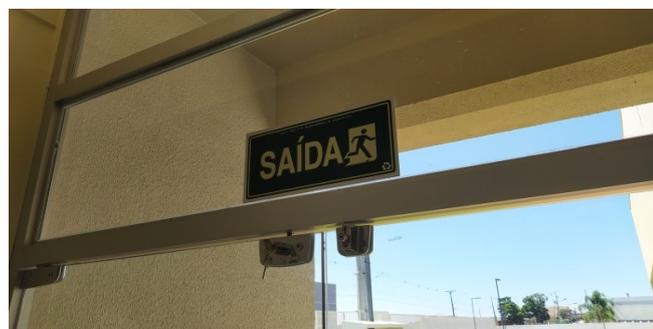
Figura 10.11

Placa de sinalização de segurança do tipo S12, instalada na porta de saída lateral (bloco esquerdo)

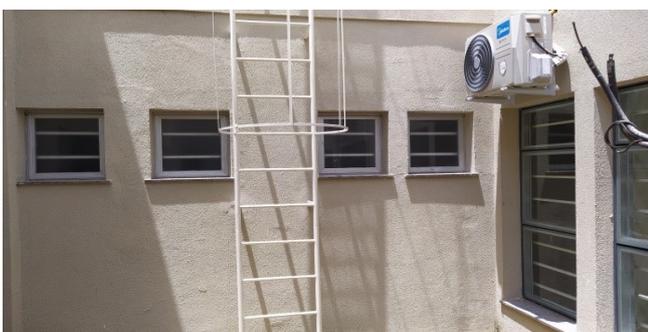
Figura 12.11

Pintura da escada metálica, tipo marinheiro

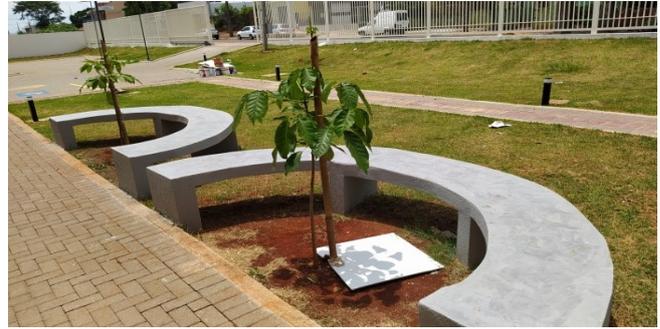
Figura 13.2

Bancos em concreto já com superfície corrigida e pintada - localizados na região frontal do bloco direito

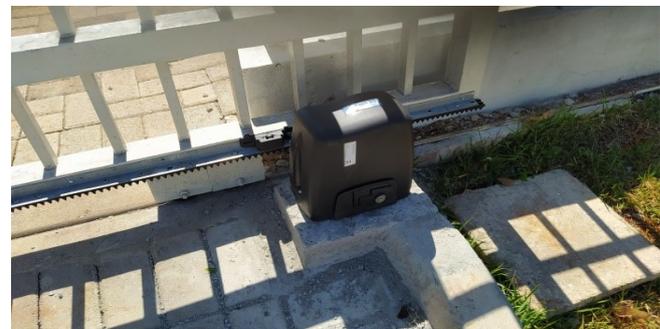
Figura 13.4

Detalhe do motor de movimentação do portão

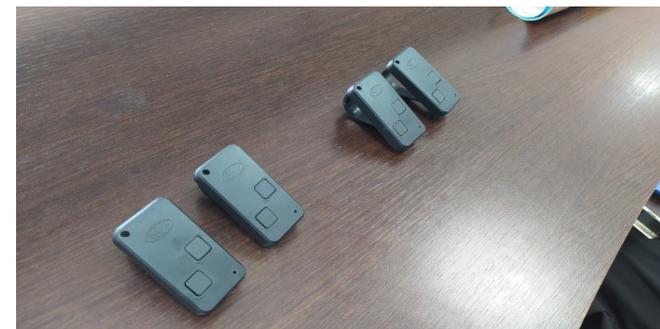
Figura 13.6

Dois pares de controles, um par para cada portão de acesso de veículos. A fiscalização realizou testes de funcionamento em ambos os portões

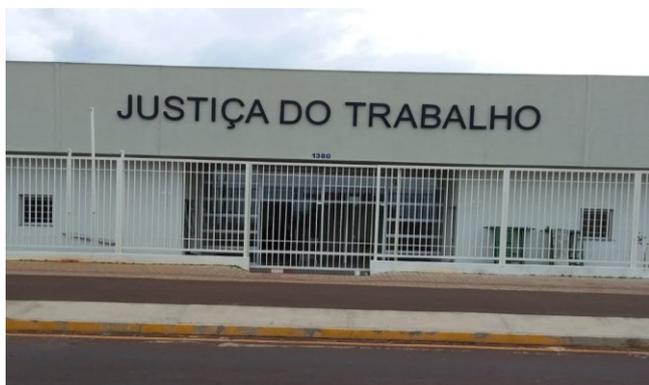
Figura 13.7

Letreiro, instalado na fachada frontal

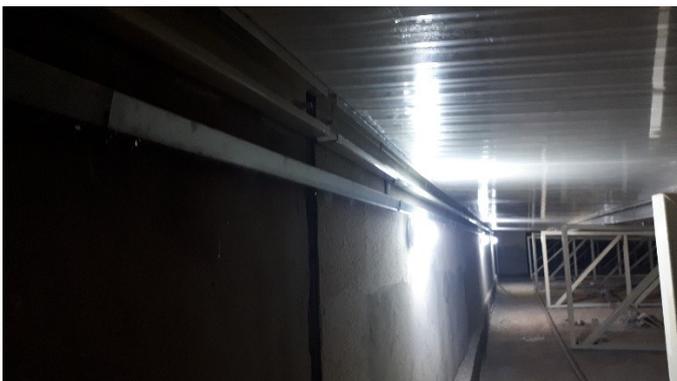
Figura 15.1

infra estrutura aparente para instalações elétricas sob o telhado.

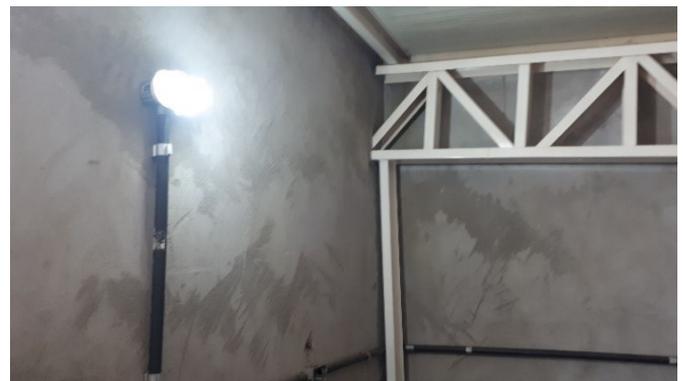
Figura 15.2

infra estrutura aparente para instalações elétricas sob o telhado.

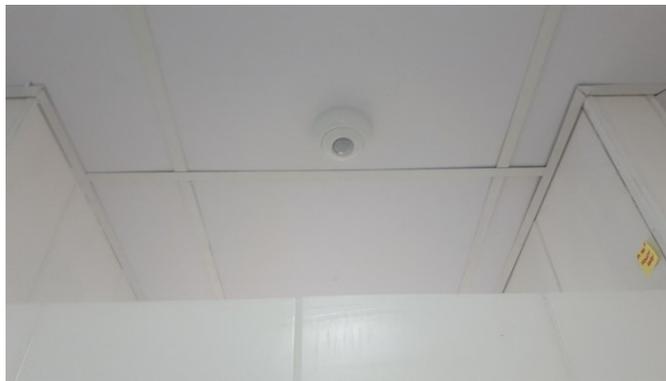
Figura 15.17

sensores de presença dos banheiros PNE e públicos; foram remanejados de forma a abranger a área interna aos cubículos.

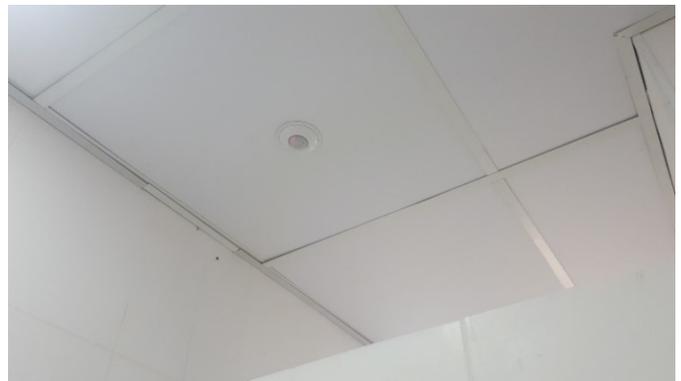
Figura 15.18

sensores de presença dos banheiros PNE e públicos; foram remanejados de forma a abranger a área interna aos cubículos.

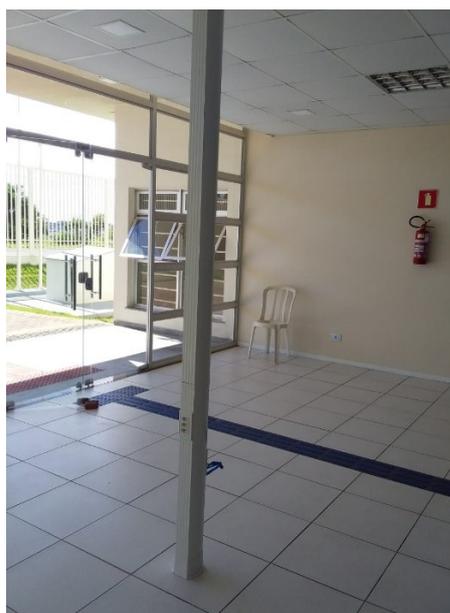
Figura 15.25

Coluna técnica remanejada para o Hall, para atendimento ao portal e alimentação elétrica e dados da catraca

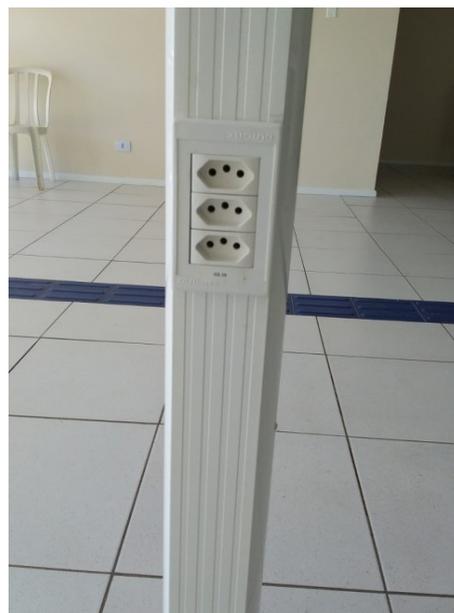
Figura 15.26

Coluna técnica remanejada para o Hall, para atendimento ao portal e alimentação elétrica e dados da catraca

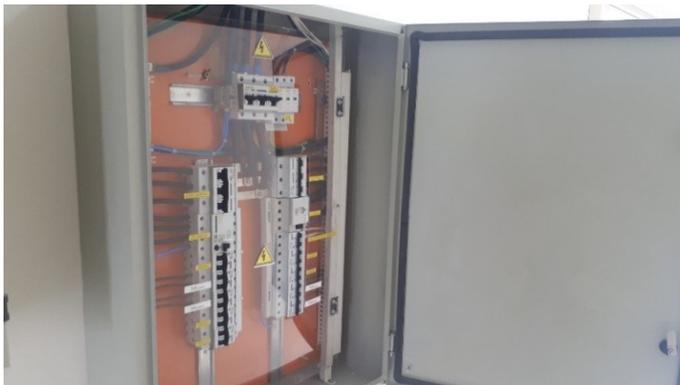
Figura 15.29

Instalação de dobradiças nas subtampas dos quadros elétricos

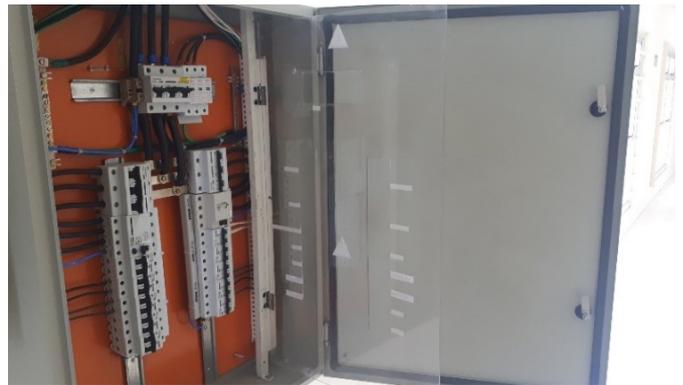
Figura 15.30

Instalação de dobradiças nas subtampas dos quadros elétricos

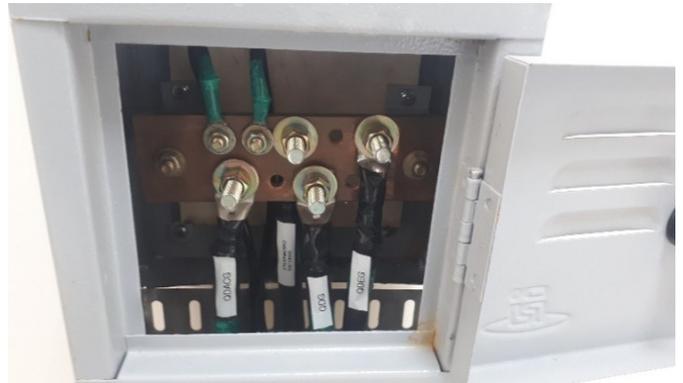
Figura 15.40

Remanejamento do Nobreak - Quadro QDEG BEP - Barramento de equipotencialização

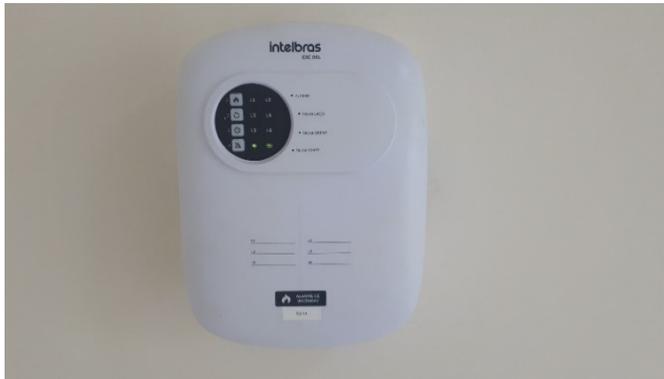
Figura 17.1

Central de alarme de incêndios CIC06L Intelbrás

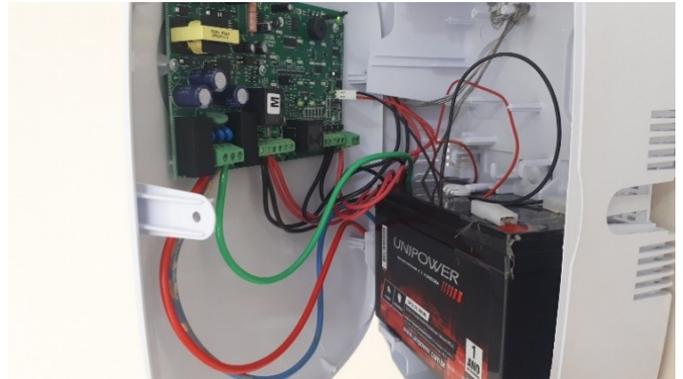
Figura 17.2

Central de alarme de incêndios CIC06L Intelbrás

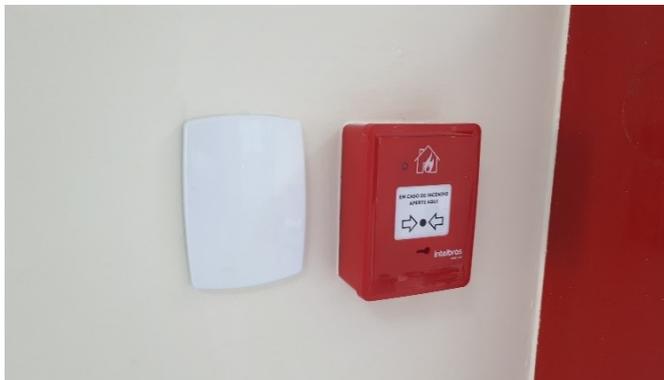
Figura 17.3

Acionadores sistema de alarme de incêndios e preparação com cabeamento para acionamento manual de bomba de incêndios

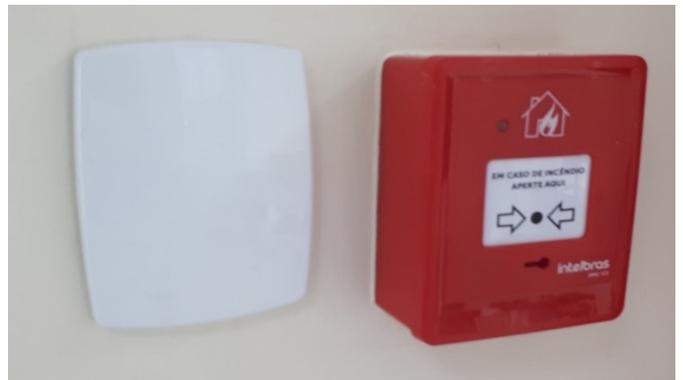
Figura 17.4

Acionadores sistema de alarme de incêndios e preparação com cabeamento para acionamento manual de bomba de incêndios

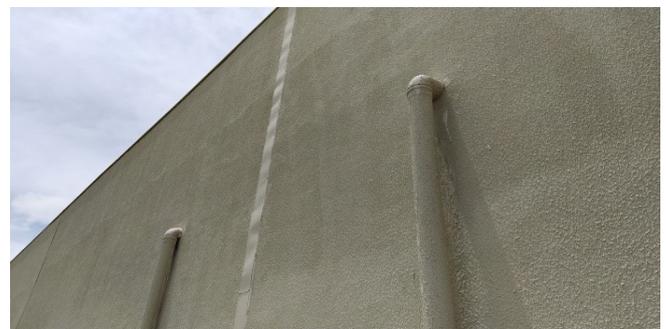
Figura 18.2

Pintura da chapa de fechamento externo da junta de dilatação - entre bloco esquerdo e bloco central

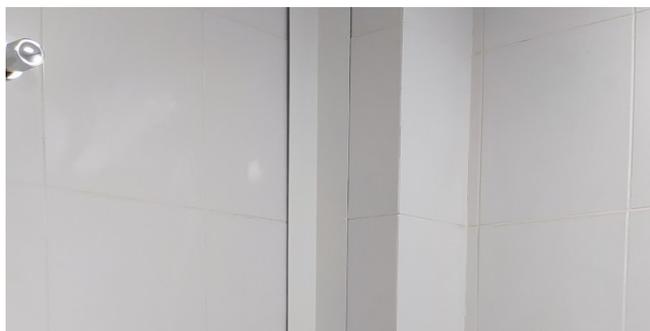
Figura 18.3

Pintura da chapa de fechamento interno da junta de dilatação - entre bloco esquerdo e bloco central - sanitário público do bloco esquerdo

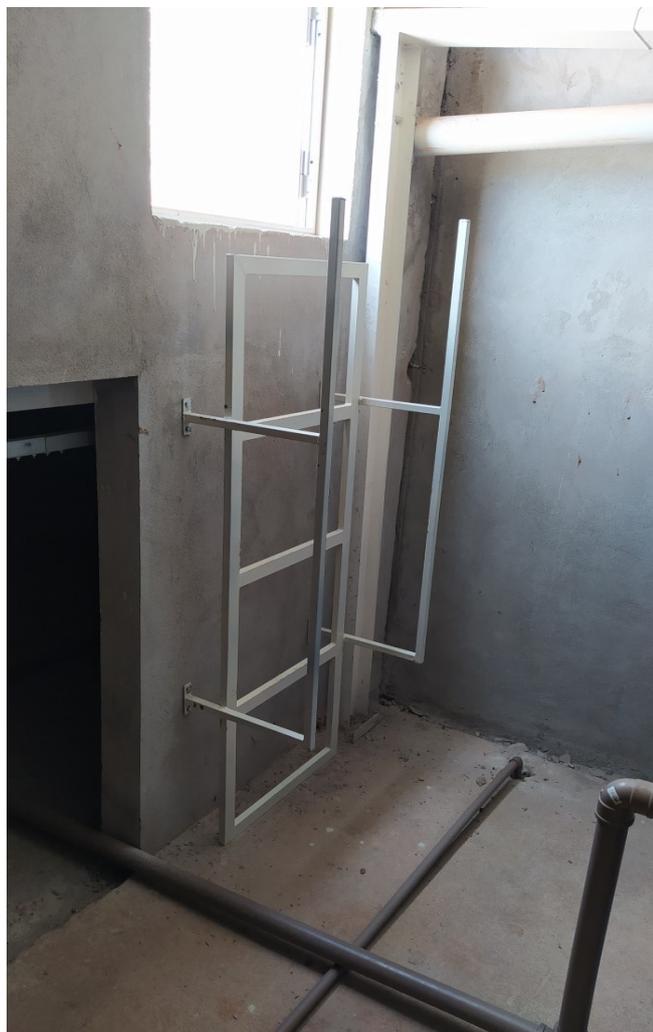
Figura 18.7

Escada tipo marinheiro, instalada no reservatório de água potável

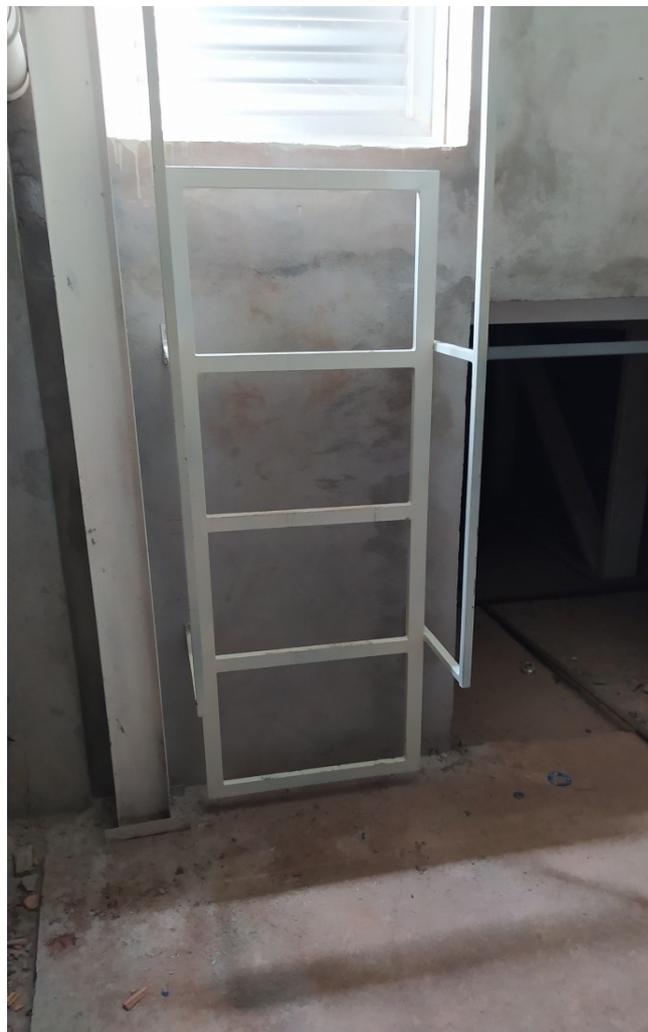
Figura 18.8

Escada tipo marinheiro, instalada no reservatório de água de reúso
