RELATÓRIO FOTOGRÁFICO – 4ª MEDIÇÃO

OBRA: SUBSTITUIÇÃO DE COBERTURA, PINTURA EXTERNA, ADEQUAÇÕES ELÉTRICAS E SERVIÇOS COMPLEMENTARES NO FÓRUM TRABALHISTA DE LONDRINA
CONTRATADA: ELC ENGENHARIA LTDA

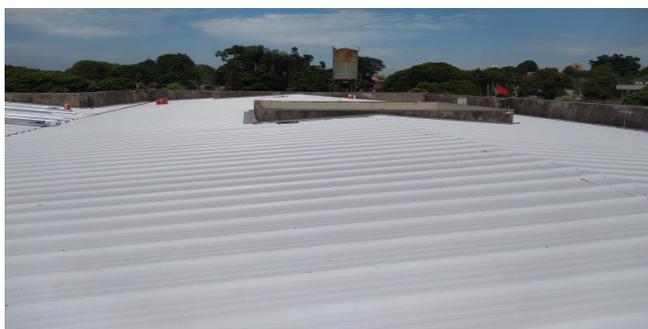
Figura 3.1

Cobertura com telhas tipo sanduíche, instalada no bloco oeste (direito), na região central do bloco

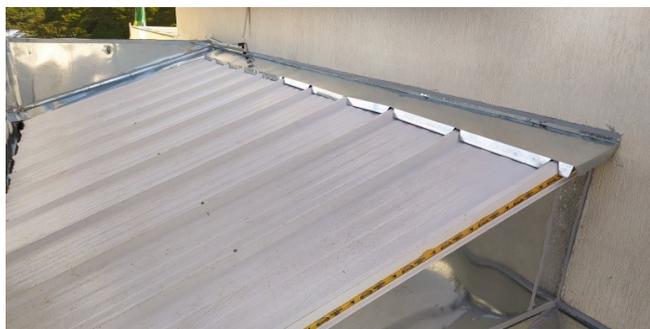
Figura 3.3

Cobertura com telhas tipo sanduíche, rufos e contrarrufos, instalados na cobertura do alçapão

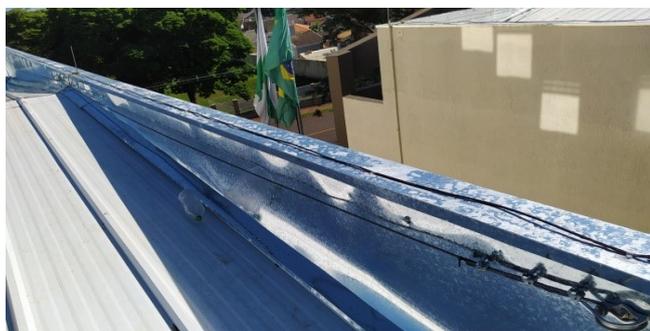
Figura 3.5

Rufo chapéu, contrarrufo e rufo vertical, instalados no bloco oeste (lateral do bloco)

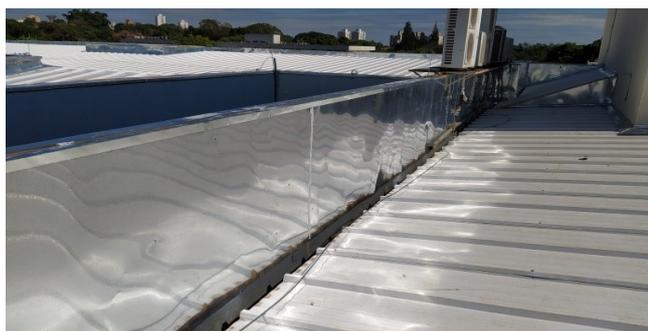
Figura 3.7

Rufo vertical, instalado na face interna da platibanda na parte central do prédio

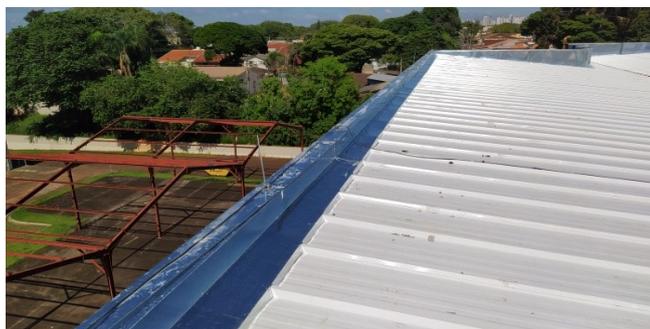
Figura 3.9

Rufo chapéu conjugado com contrarrufo, aplicado na porção posterior do bloco oeste

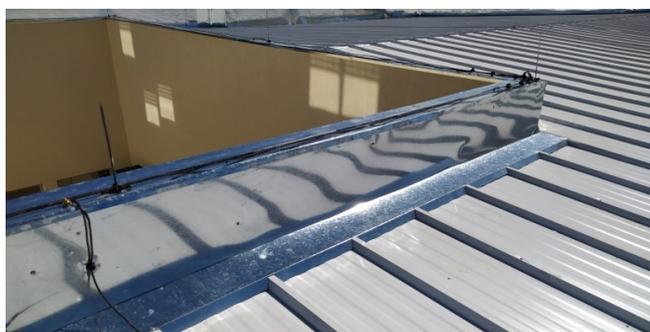
Figura 3.11

Rufo chapéu conjugado com contrarrufo transversal ao sentido da telha, aplicado no fosso de luz do bloco leste (esquerda)

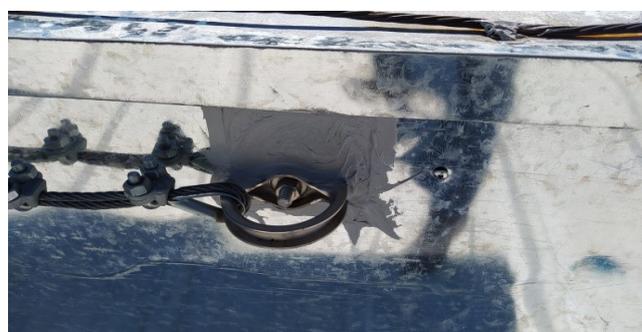
Figura 3.12

No detalhe, a refixação da linha de vida e posterior aplicação de vedante a base de poliuretano

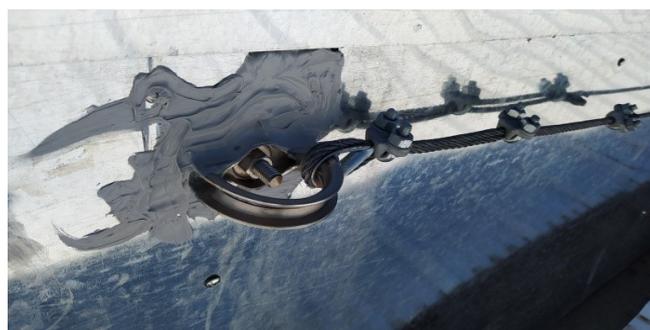
Figura 3.13

No detalhe, a refixação da linha de vida e posterior aplicação de vedante a base de poliuretano

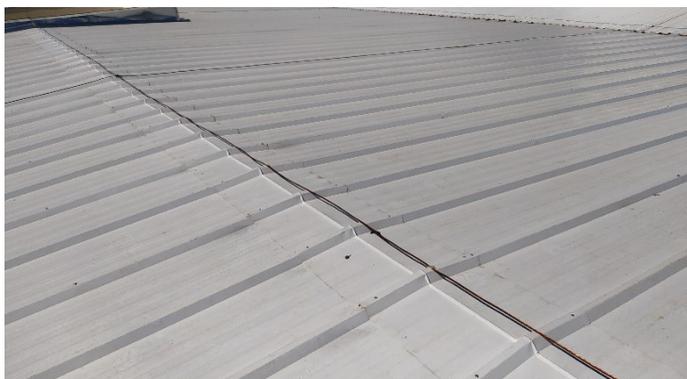
Figura 4.1

SPDA reinstalado, com substituição parcial de componentes.
Malha de 35mm² central.

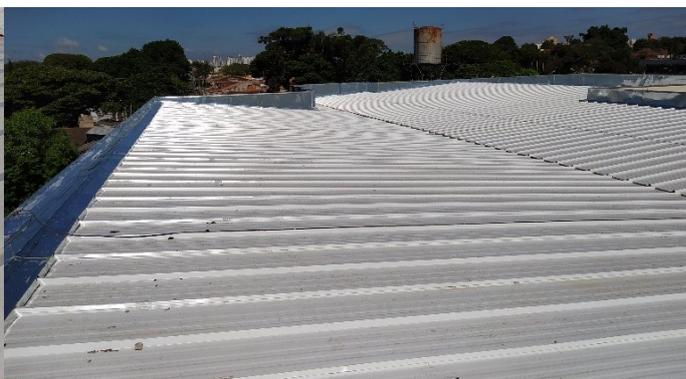
Figura 4.2

SPDA reinstalado, com substituição parcial de componentes.
Malha de 35mm² central e lateral sobre os rufos.

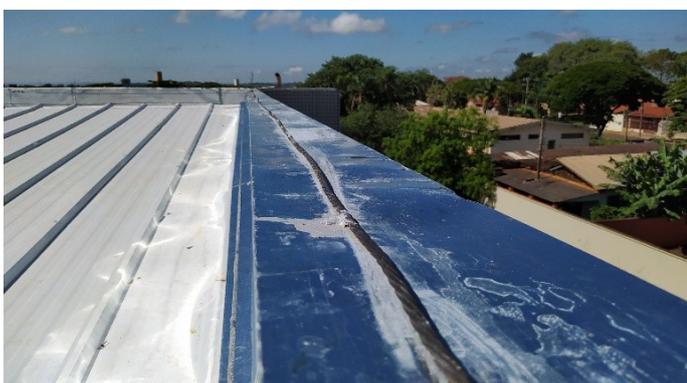
Figura 4.3

SPDA reinstalado, com substituição parcial de componentes.
Malha de 35mm² periférica, sobre os rufos.

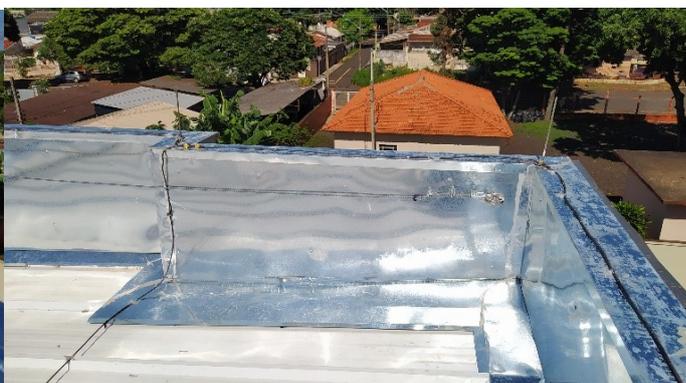
Figura 4.4

SPDA reinstalado, com substituição parcial de componentes.
Malha de 35mm² sobre os rufos, captores, descidas.

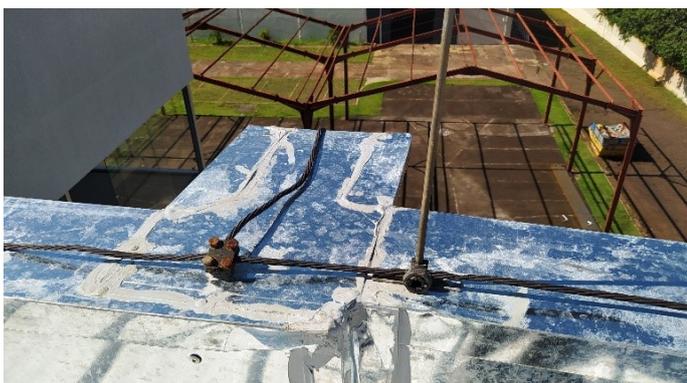
Figura 4.5

SPDA reinstalado, com substituição parcial de componentes.
Malha de 35mm² sobre os rufos, captores, descidas.

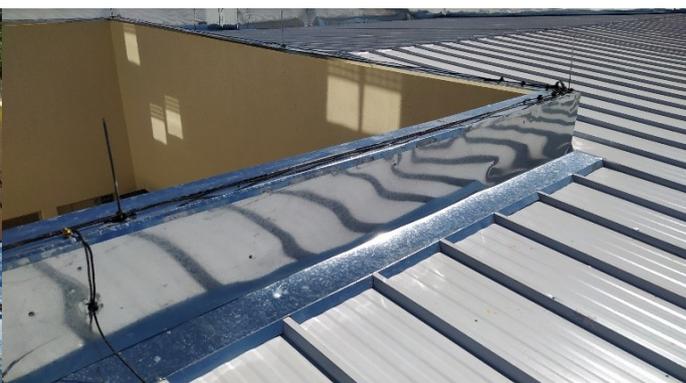
Figura 4.6

SPDA reinstalado, com substituição parcial de componentes.
Malha de 35mm² sobre os rufos, captores, descidas.

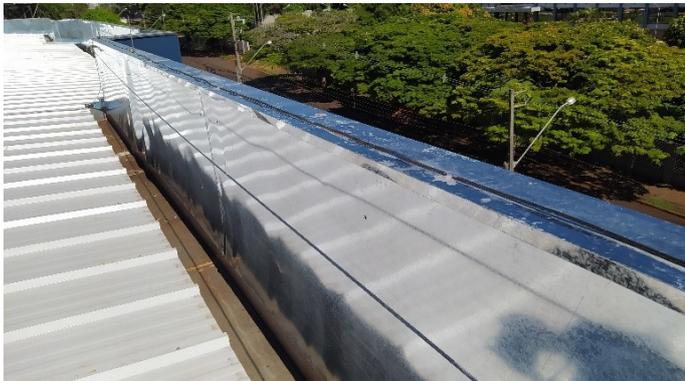
Figura 4.7

SPDA reinstalado, com substituição parcial de componentes. Malha de 35mm² sobre os rufos, captores, descidas.

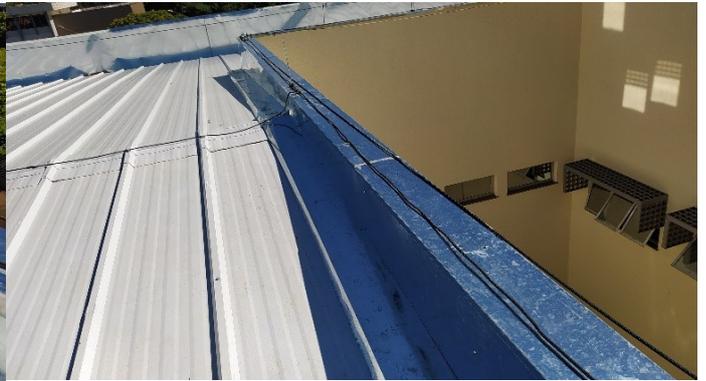
Figura 4.8

SPDA reinstalado, com substituição parcial de componentes. Malha de 35mm² sobre os rufos, captores, descidas.

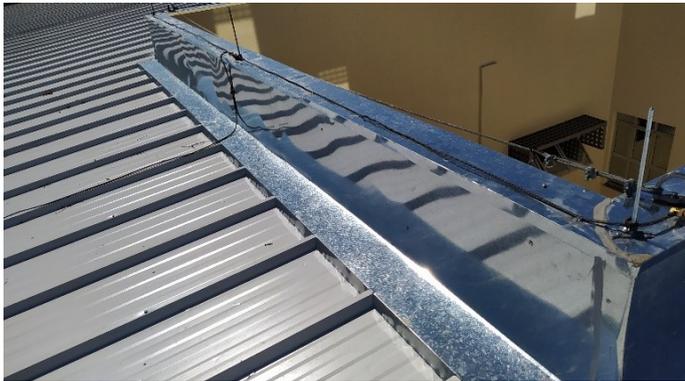
Figura 4.9

SPDA reinstalado, com substituição parcial de componentes. Malha de 35mm² sobre os rufos, captores, descidas.

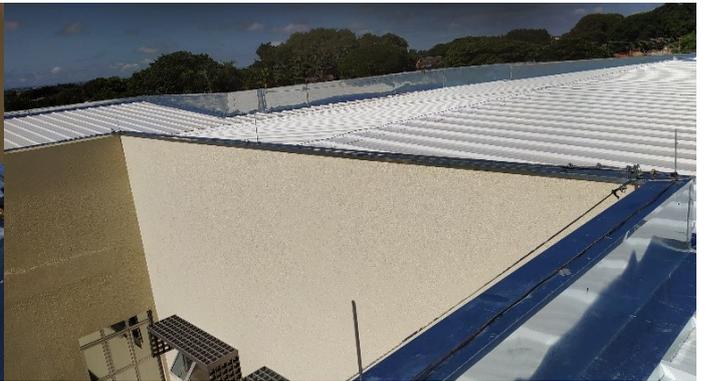
Figura 4.10

SPDA reinstalado, com substituição parcial de componentes. Malha de 35mm² sobre os rufos, captores, descidas.

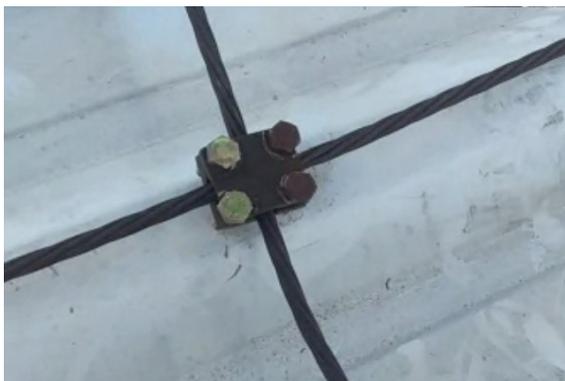
Figura 4.11

SPDA reinstalado, com substituição parcial de componentes. Conector tipo X reaproveitado.

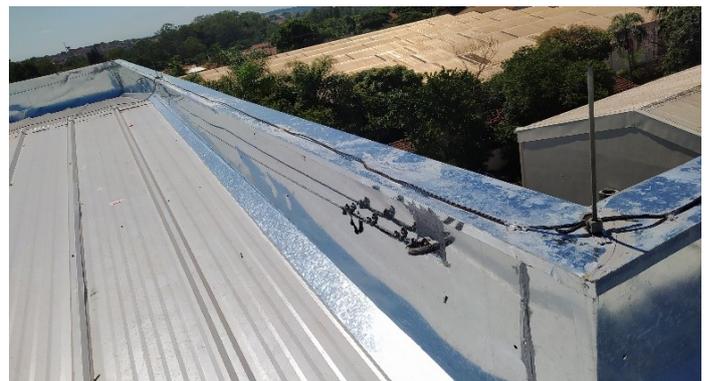
Figura 4.12

SPDA reinstalado, com substituição parcial de componentes. Malha de 35mm² sobre os rufos, captores.

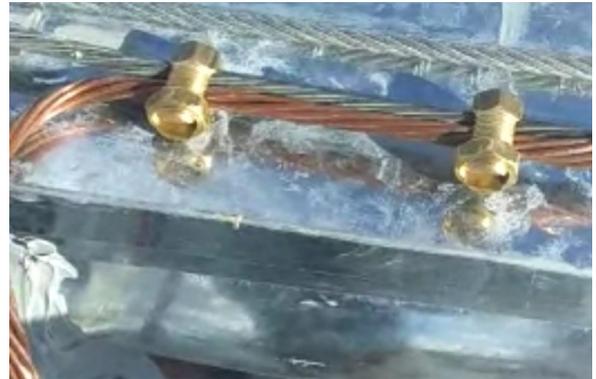
Figura 4.14

SPDA reinstalado, com substituição parcial de componentes.
 Conectores split bolt.

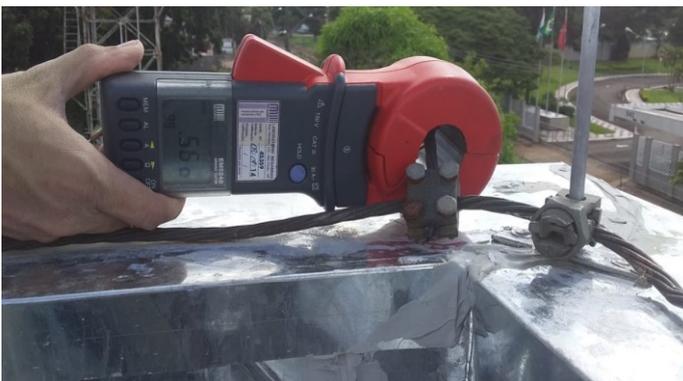
Figura 4.17

Aterramento - medição da resistência nas descidas.

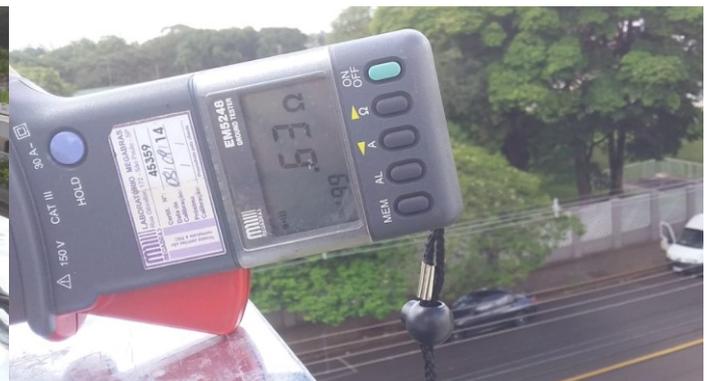
Figura 4.18

Aterramento - medição da resistência nas descidas.

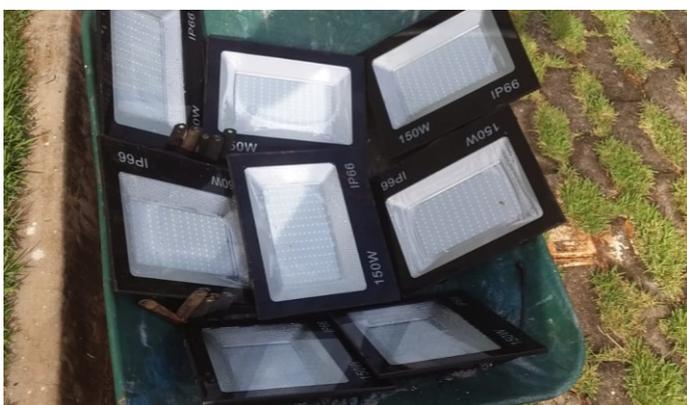
Figura 6.5

Substituição de refletores com infiltração.

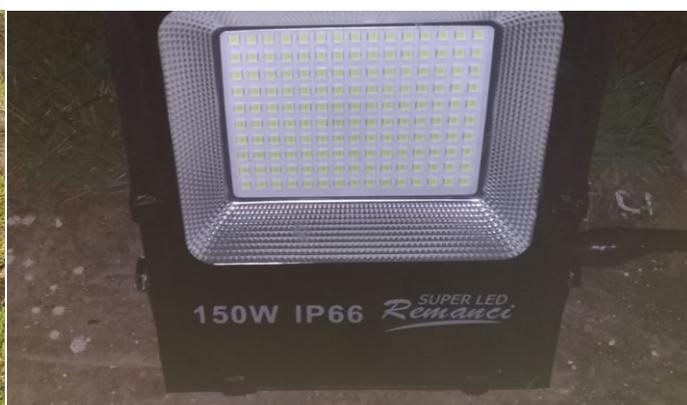
Figura 6.6

Novos refletores LED 150W.

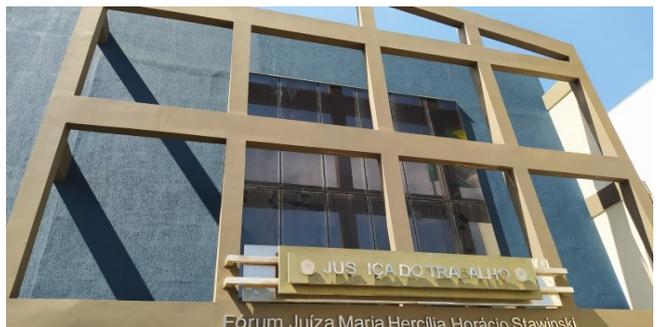
Figura 8.4

Pele de vidro, localizada na fachada frontal, sofreu aplicação de vedante elástico à base de poliuretano

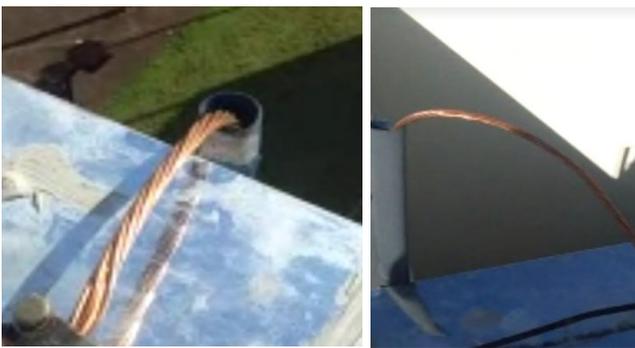
Figuras 9.1

Novo cabeamento - recomposição das descidas de SPDA.

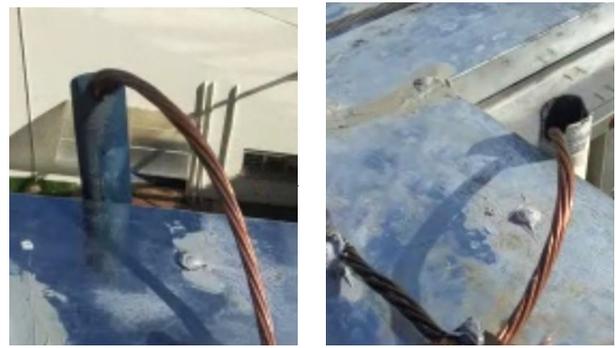
Figuras 9.2

Novo cabeamento - recomposição das descidas de SPDA.
