RELATÓRIO FOTOGRÁFICO – 1ª MEDIÇÃO

OBRA: **EXECUÇÃO DE OBRA DE ADEQUAÇÕES DO EDIFÍCIO ADMINISTRATIVO – TRT 147.**

CONTRATADA: **CONTATO ELETROMECÂNICA LTDA.**

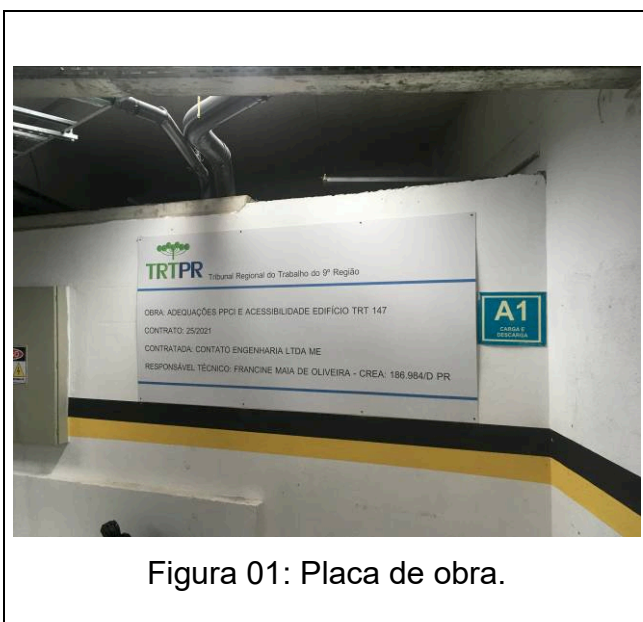
Figura 01: Placa de obra.

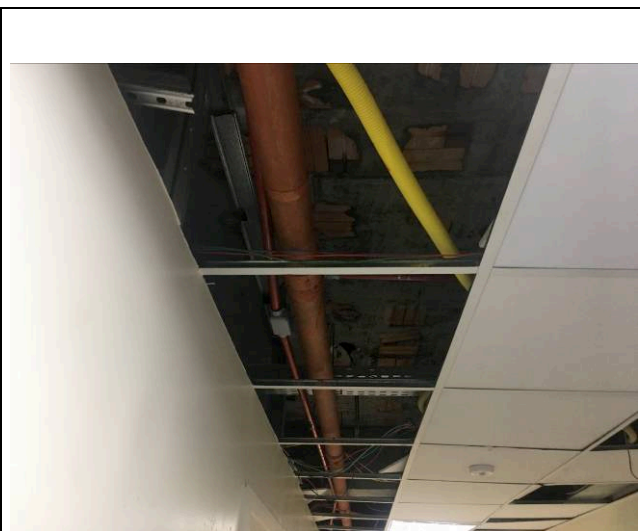
Figura 02: Remoção de forro.

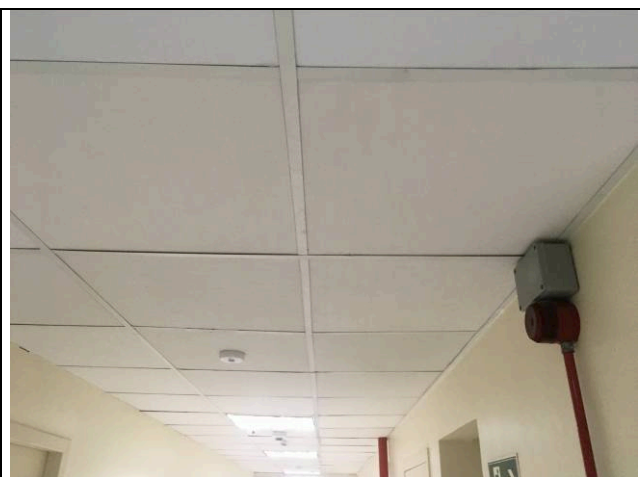
Figura 03: Forro reinstalado.

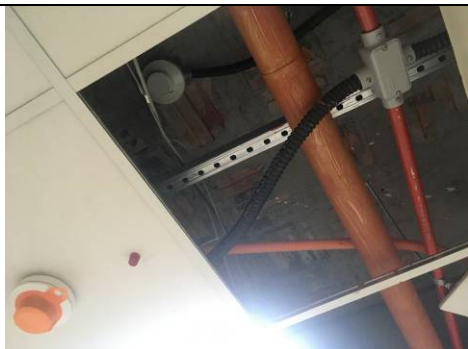
Figura 04: Tubo de aço galvanizado.

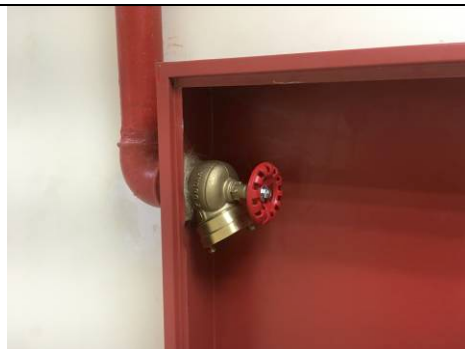
Figura 05: Registro.

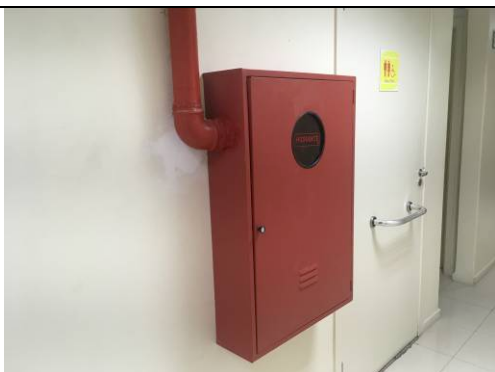
Figura 06: Abrigo de hidrante H11.

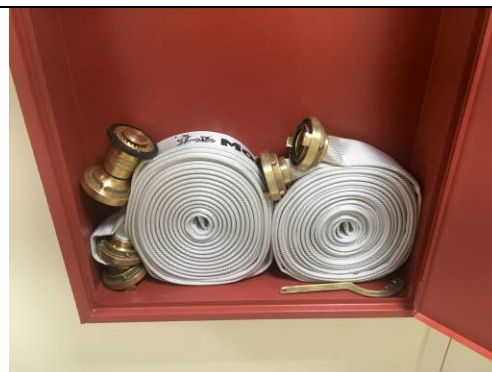
Figura 07: Mangueiras, esguicho, chave storz.

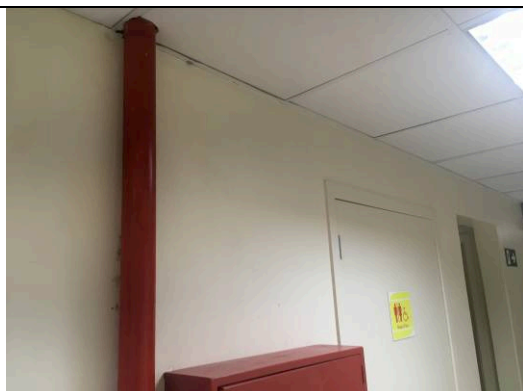
Figura 08: Pintura tubulação aço galvanizado.

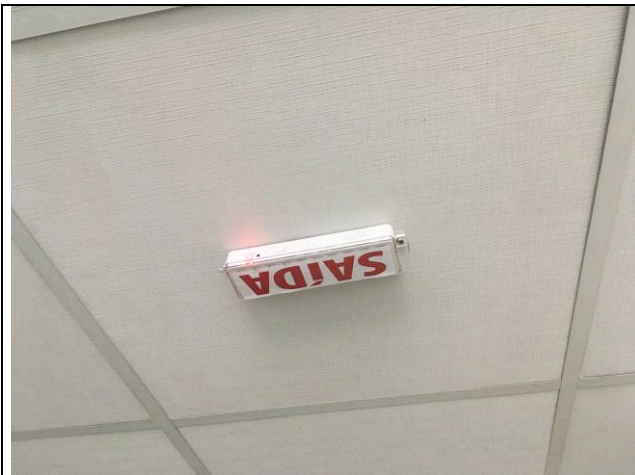
Figura 09: Luminária de emergência

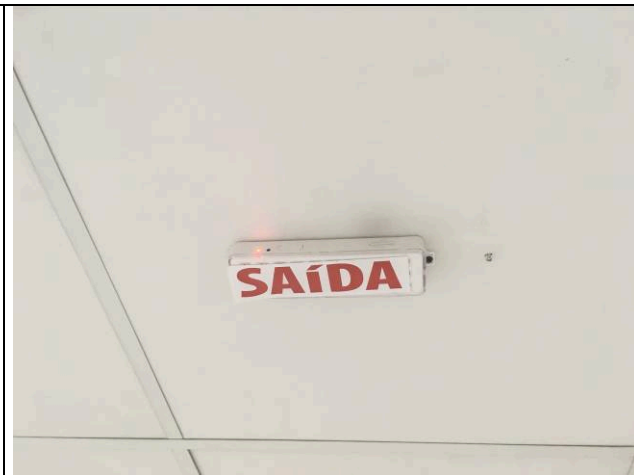
Figura 10: Luminária de emergência.

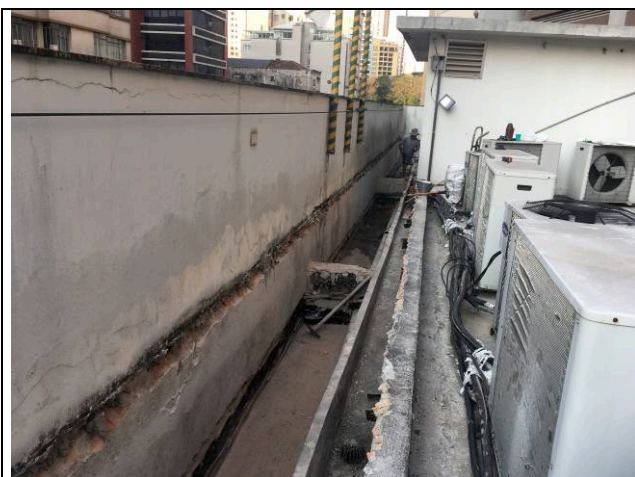
Figura 11: Demolição da laje existente.

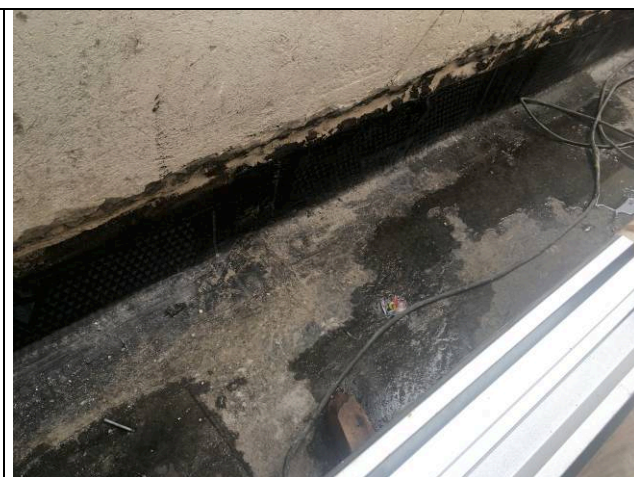
Figura 12: manta asfáltica.

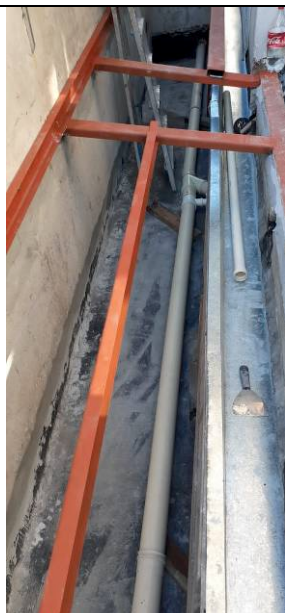
Figura 13: estrutura metálica.

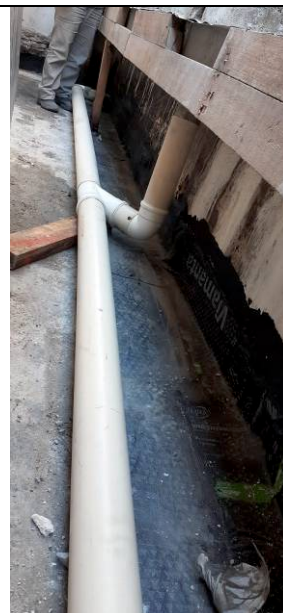
Figura 14: Tubulação águas pluviais.

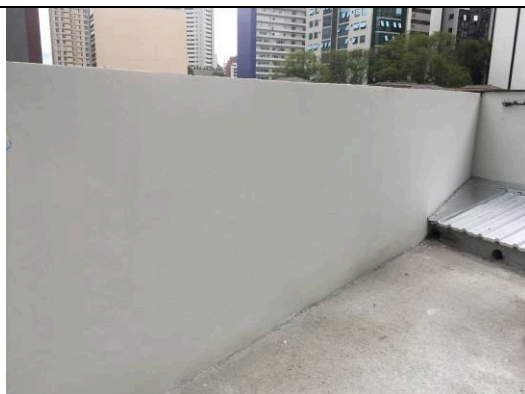
Figura 15: Pintura platibanda.

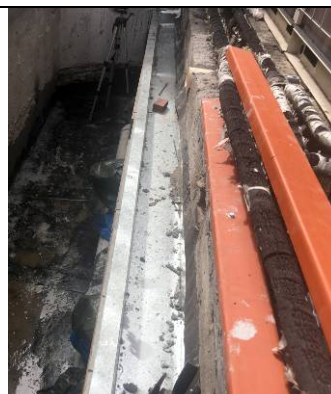
Figura 16: calha de aço galvanizado.

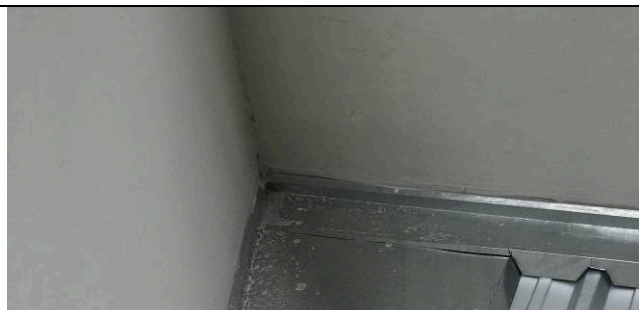
Figura 17: rufo de aço galvanizado.

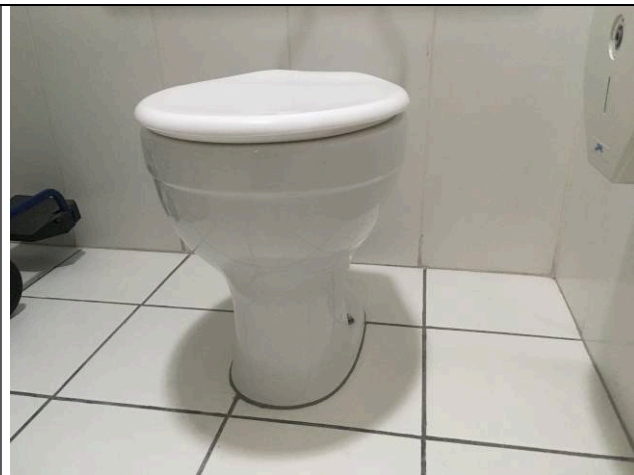
Figura 18: Vaso sanitário para PCDs.

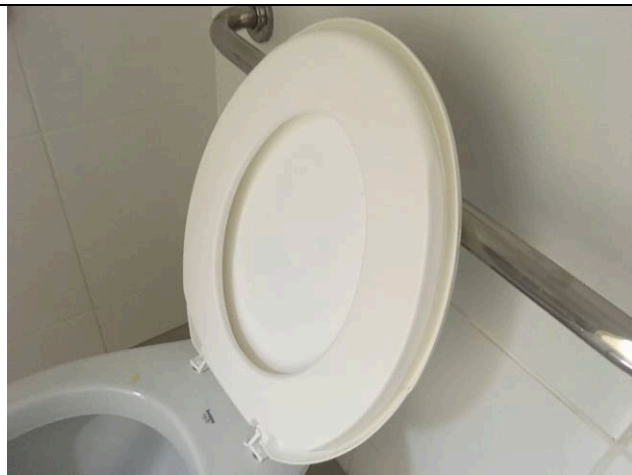
Figura 19: Assento sanitário.
