TRIBUNAL REGIONAL DO TRABALHO 9ª REGIÃO
Secretaria de Engenharia e Arquitetura
Núcleo de Administração de Obras

CONTRATO 20/2021
PO 24/2021
VETOR 173079

SUBSTITUIÇÃO DA COBERTURA, SUBSTITUIÇÃO DAS ESQUADRIAS, REPAROS EM REVESTIMENTOS EXTERNOS, DRENAGEM E NIVELAMENTO DO PISO DO SUBSOLO, PINTURAS INTERNA E EXTERNA, ADEQUAÇÕES DE ACESSIBILIDADE, ADEQUAÇÕES DE SUSTENTABILIDADE E SERVIÇOS COMPLEMENTARES NO FÓRUM TRABALHISTA DE CORNÉLIO PROCÓPIO.

RELATÓRIO DA 1ª MEDIÇÃO

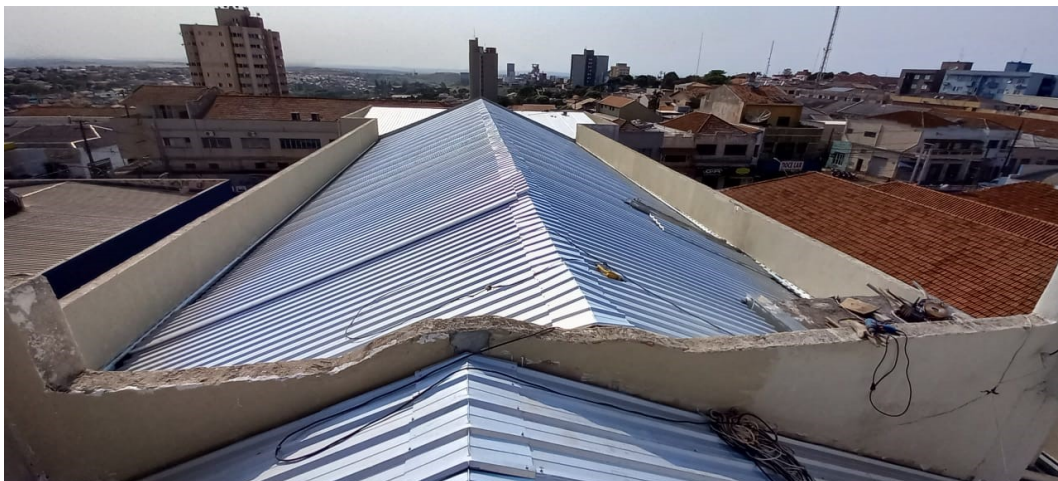
Figura 1 – Execução de serviços na cobertura

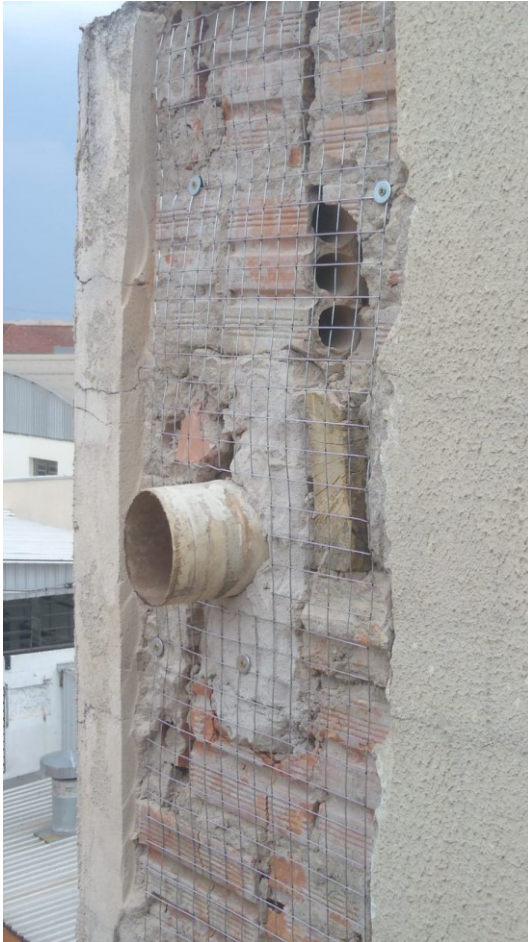
Figura 2a – Reparos em revestimentos externos

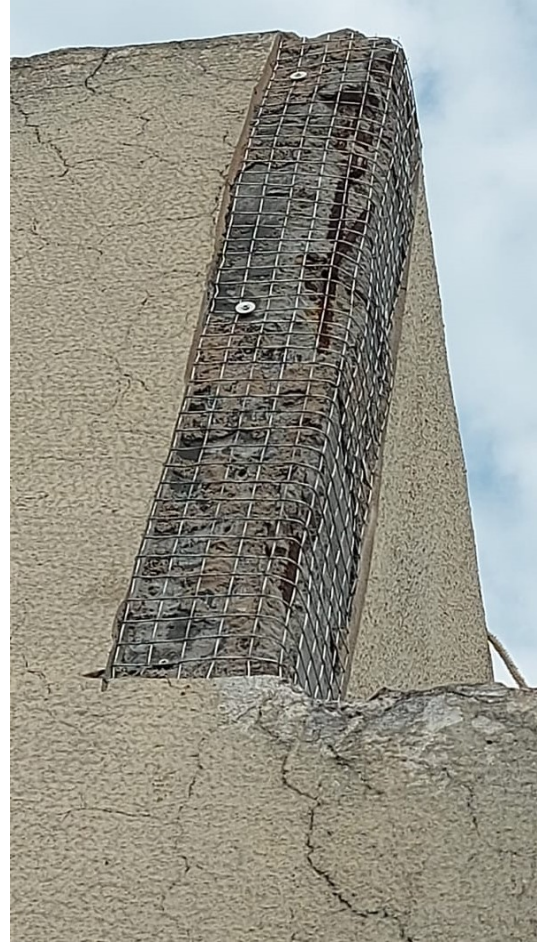
Figura 2b - Reparos em revestimentos externos

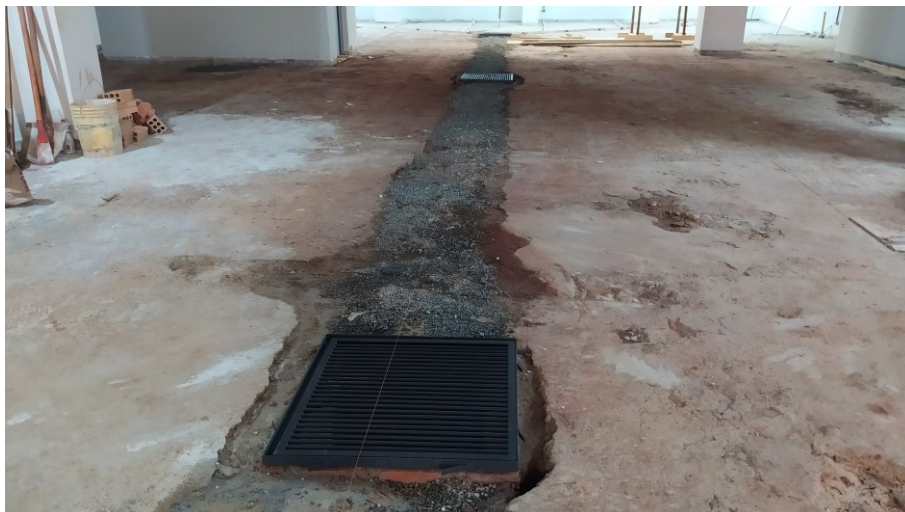
Figura 3 – Realização de serviços no subsolo

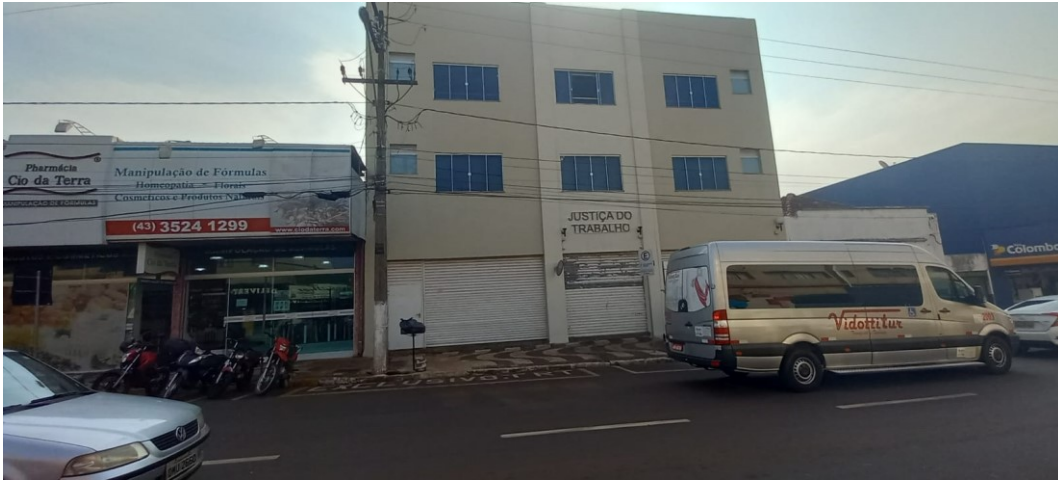
Figura 4 – Realização de pintura externa
