## RELATÓRIO FOTOGRÁFICO – 1ª MEDIÇÃO

**OBRA: ADEQUAÇÕES AO PPCI – PLANO DE PREVENÇÃO E PROTEÇÃO CONTRA INCÊNDIOS, ADEQUAÇÕES DE SEGURANÇA, SUSTENTABILIDADE E SERVIÇOS COMPLEMENTARES NO FÓRUM TRABALHISTA DE CASCAVEL.**

**CONTRATADA: CASTANHEIRA & MARTINS LTDA.**

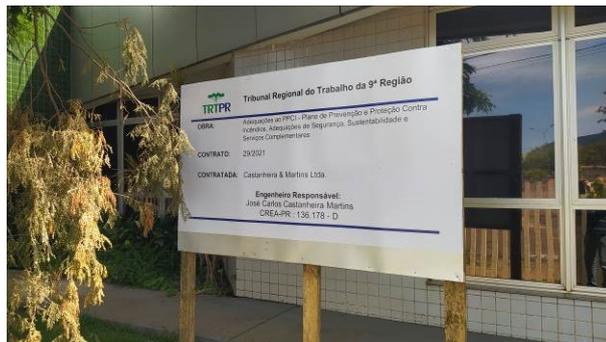
Figura 01C: Placa de obra

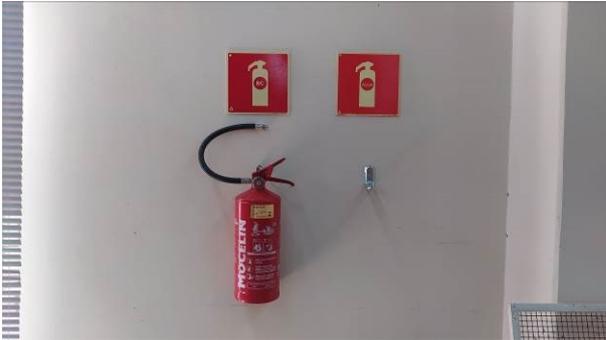
Figura 02C: Extintor de incêndio de PQS 4kg, instalado no almoxarifado da setorial

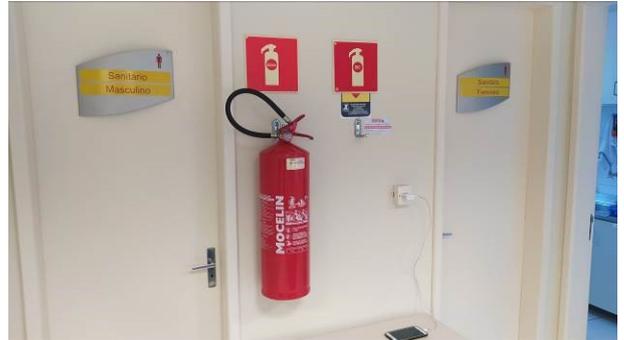
Figura 03C: Extintor de incêndio de AP 10L, instalado na secretaria da setorial

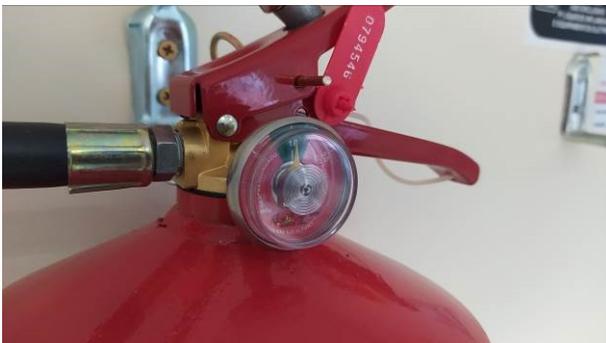
Figura 04C: Detalhe da carga e do lacre de extintor de AP

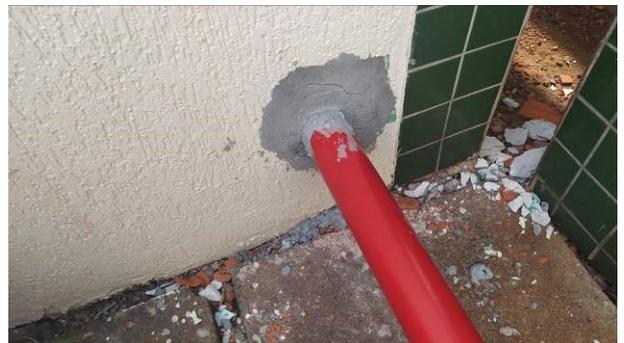
Figura 05C: Furo em parede do reservatório, para passagem de tubulação de incêndio

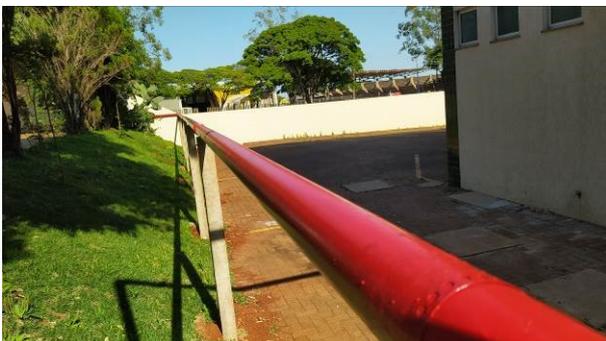
Figura 06C: Tubulação de aço galvanizado 2 ½", já pintada, na ligação do reservatório com o prédio da Setorial

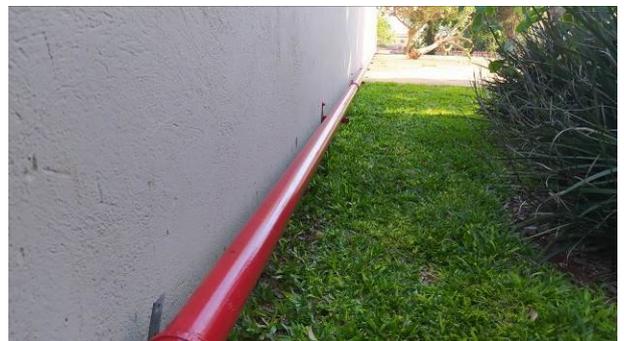
Figura 07C: Tubulação de aço galvanizado 2 ½", já pintada, na ligação do reservatório com o prédio da Setorial

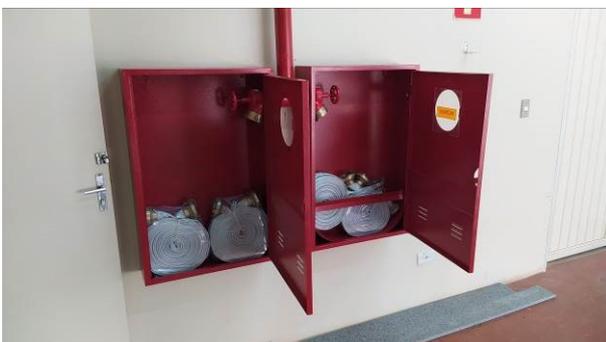
Figura 08C: Hidrantes H11 e H12, instalados na Setorial

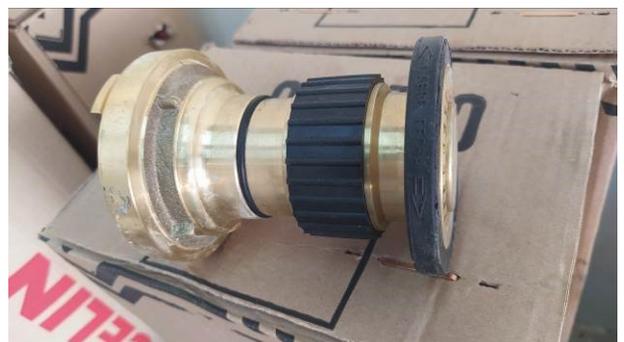
Figura 09C: Detalhe de esguicho de latão de 1 ½"

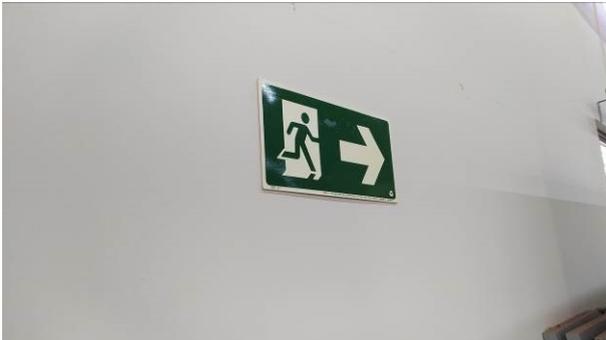
Figura 10C: Placa S1, instalada no almoxarifado da Setorial

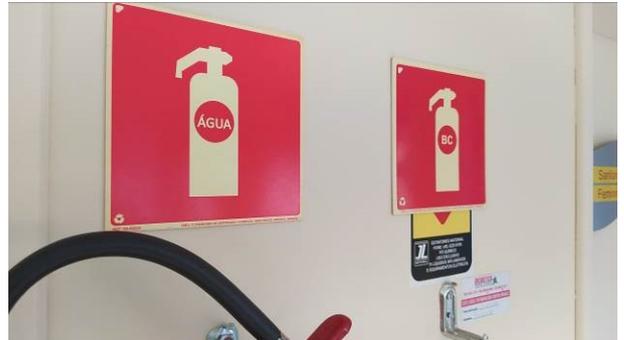
Figura 11C: Placas E5, instaladas na secretaria da Setorial

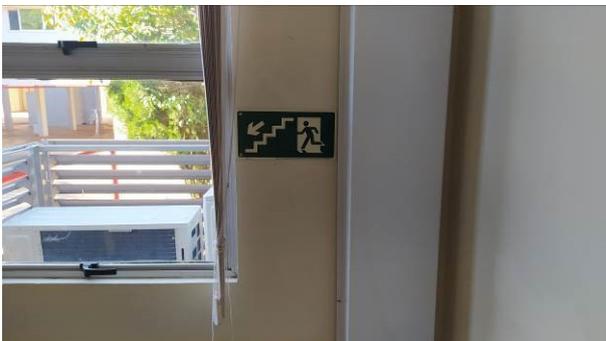
Figura 12C: Placa S9, instalada na escada da Setorial

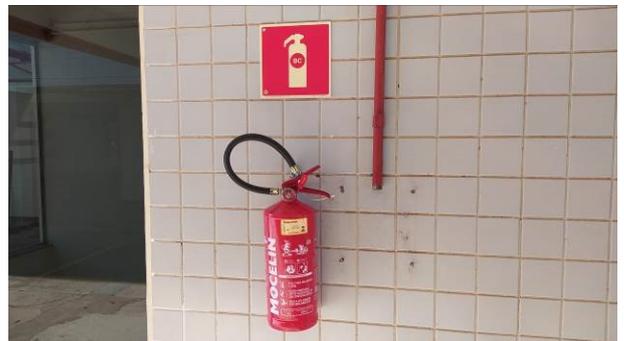
Figura 13C: Extintor de PQS 4kg e placa de sinalização E5, no estacionamento

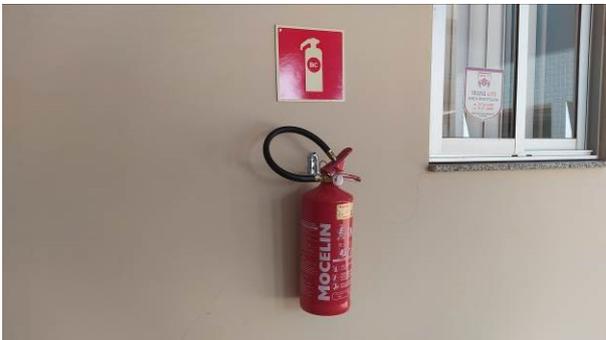
Figura 14C: Extintor de PQS 4kg e placa de sinalização E5, no estacionamento

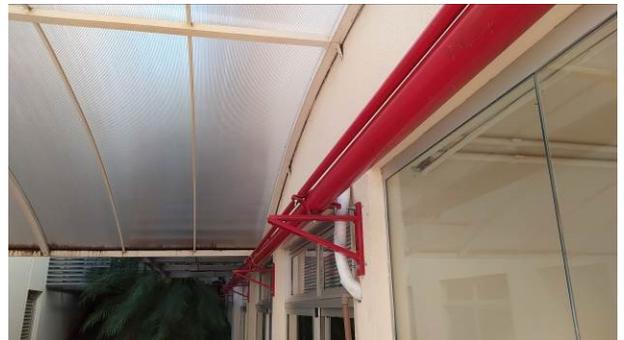
Figura 15C: Tubulação de aço galvanizado 2 1/2", já pintada, em ramal de distribuição no pavimento inferior, para atender ao hidrante localizado no pavimento superior (H03)

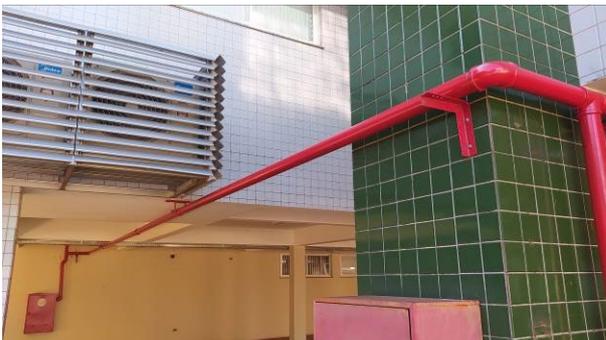
Figura 16C: Tubulação de aço galvanizado 2 ½", já pintada, em ramal de distribuição no estacionamento, para atender aos hidrantes localizados no pavimento inferior (H09) e superior (H10)

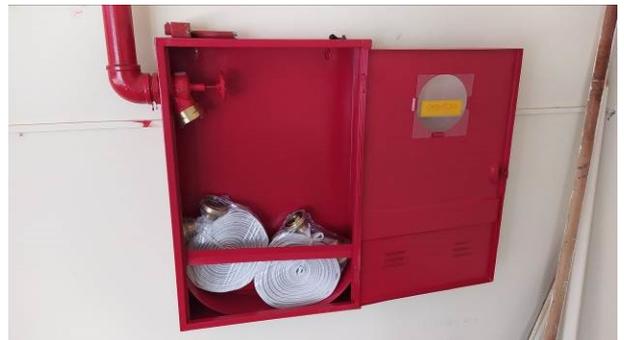
Figura 17C: Hidrante H05, instalado no estacionamento

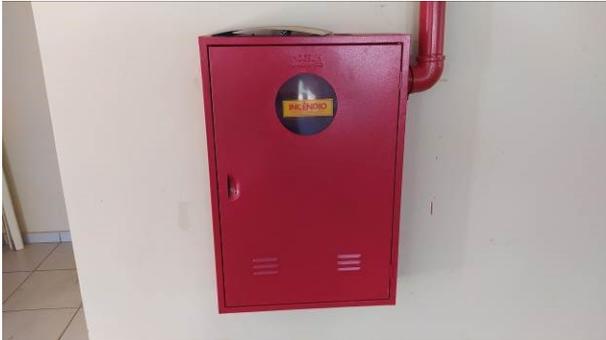
Figura 18C: Hidrante H09, instalado no estacionamento

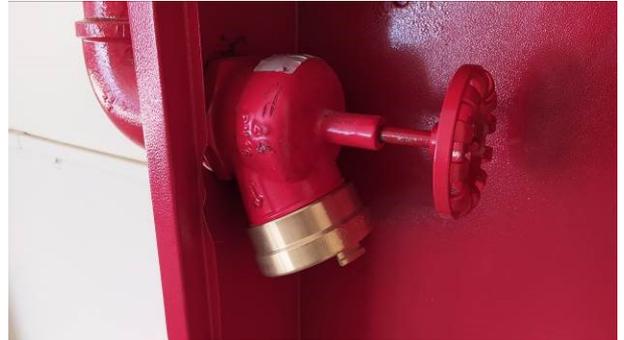
Figura 19C: Detalhe de registro globo angular, instalado nos hidrantes

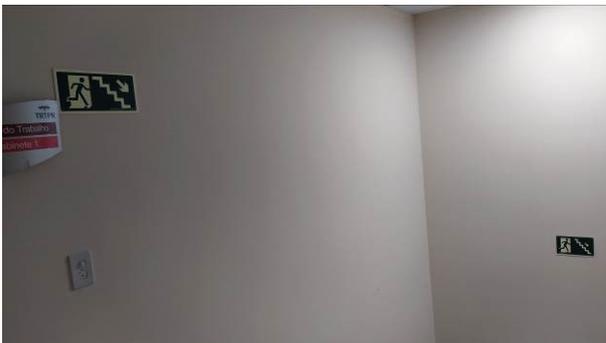
Figura 20C: Placas S9, instaladas em escadas

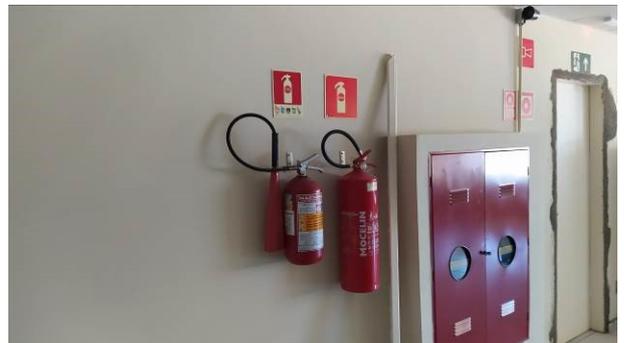
Figura 21C: Extintor de AP de 10L (fornecido) e de Gás Carbônico (reposicionado), na secretaria da segunda vara, no pavimento superior. Também, placas E5 instaladas acima dos extintores

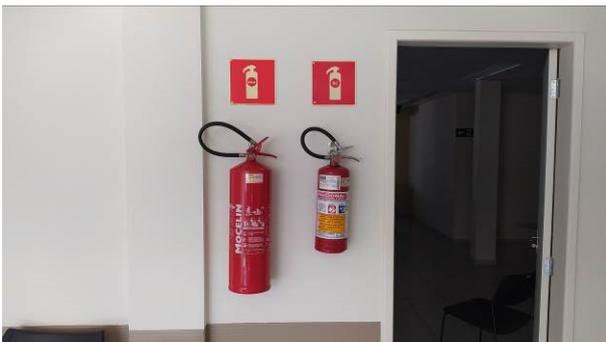
Figura 22C: Extintor de AP de 10L (fornecido) e de PQS (reposicionado), na sala de audiência da terceira vara

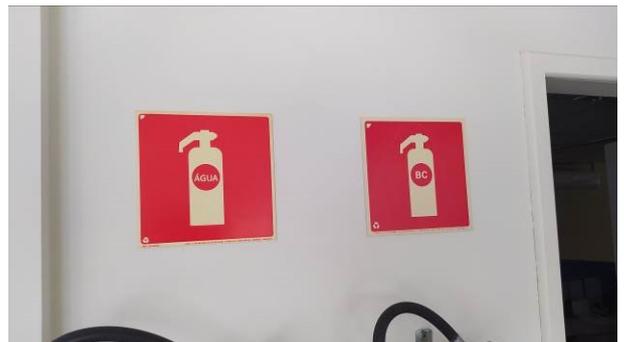
Figura 23C: Placas de sinalização E5, instaladas no pavimento superior

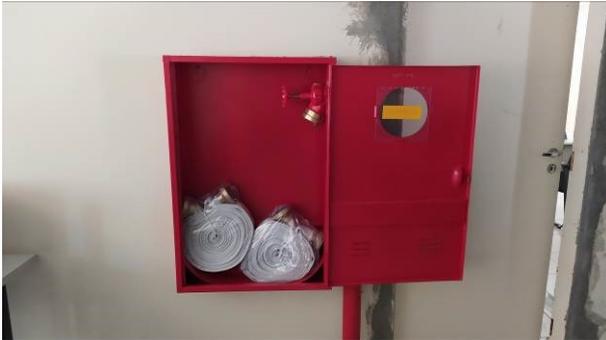
Figura 24C: Hidrante H10, instalado na secretaria da 3ª Vara

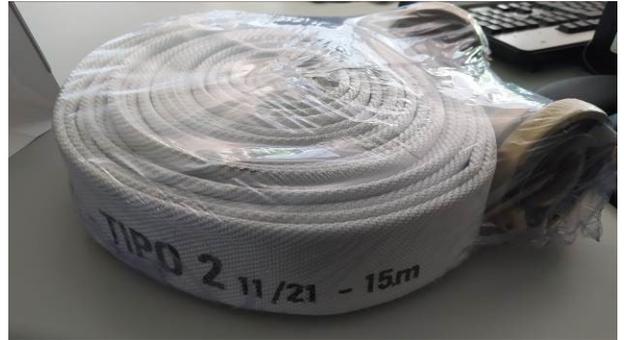
Figura 25C: Detalhe de mangueira, com 15m de comprimento

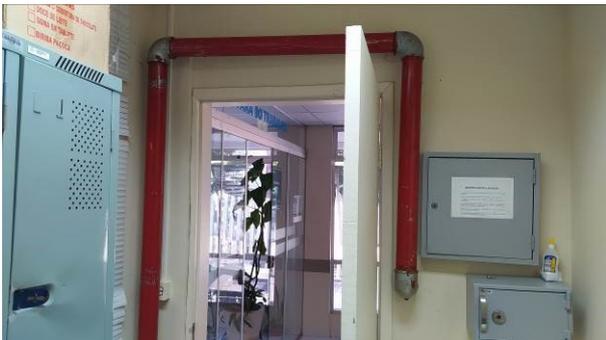
Figura 26C: Tubulação de 2 1/2" e conexões, instaladas para atender ao hidrante H03, no pavimento superior

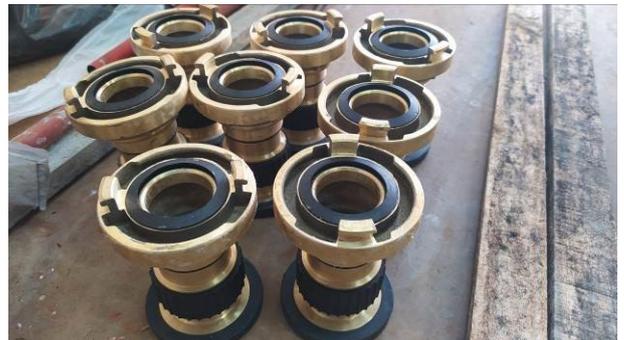
Figura 27C: Detalhe de esguichos de latão de 1 1/2"

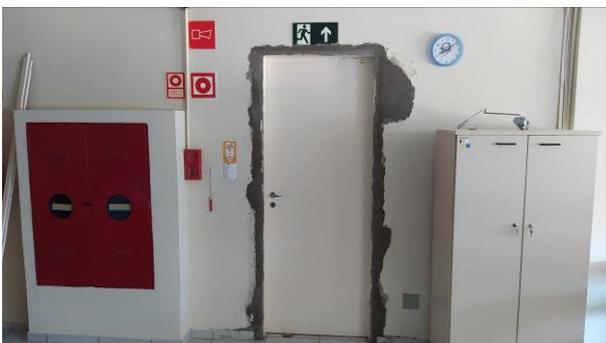
Figura 28C: Inversão na abertura da porta de acesso à escada, na rota de fuga da secretaria (pavimento superior) – 2ª Vara. Ao lado, placas de sinalização E1, E2 e E3

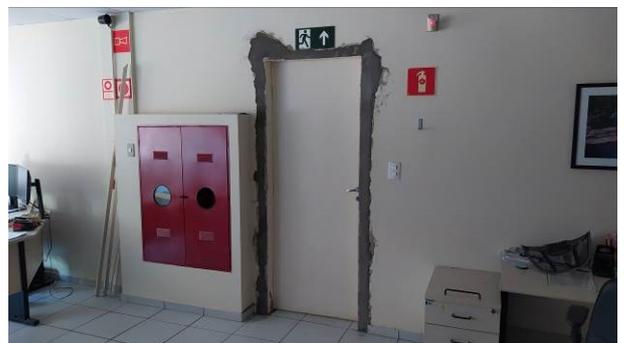
Figura 29C: Inversão na abertura da porta de acesso à escada, na rota de fuga da secretaria (pavimento superior) – 1ª Vara. Ao lado, placas de sinalização E1, E2, E3 e E5, Além da placa S3, acima da porta

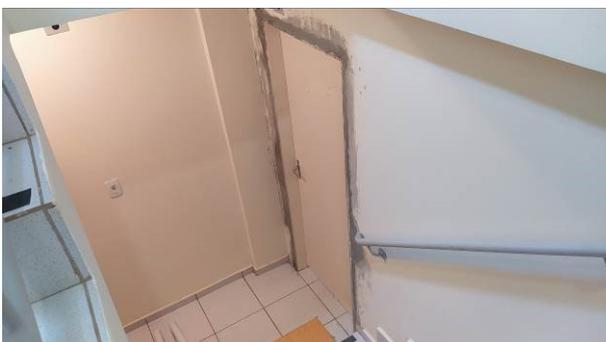
Figura 30C: Inversão na abertura da porta de saída da escada, na rota de fuga – 1ª Vara (pavimento inferior)

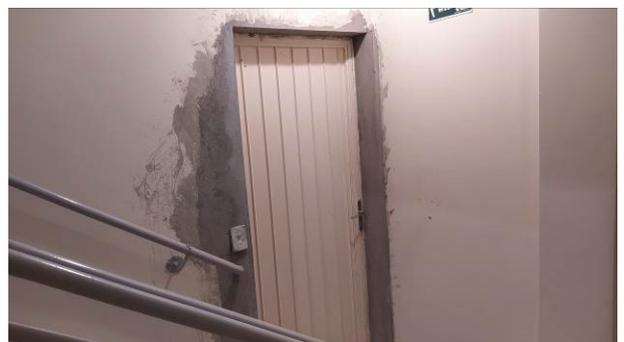
Figura 31C: Inversão na abertura da porta de saída da escada, na rota de fuga – 2ª Vara (pavimento inferior)

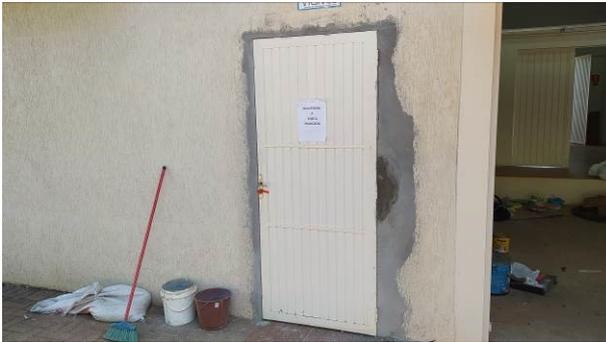
Figura 32C: Inversão na abertura da porta de saída, na rota de fuga – Setorial

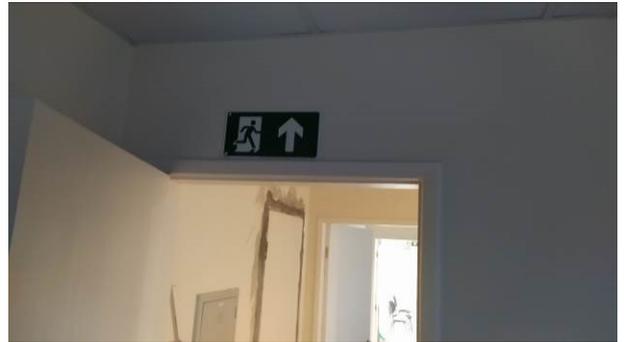
Figura 33C: Placa S3, instalada na sala de audiência da 2ª Vara

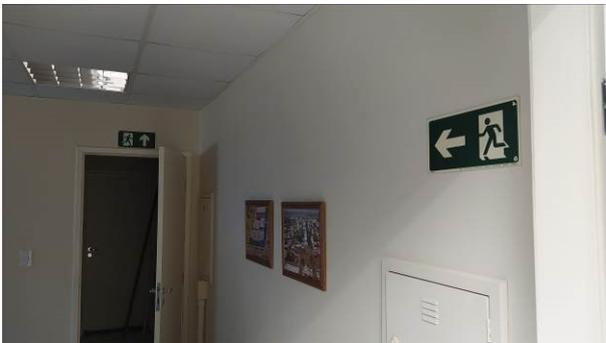
Figura 34C: Placas S3 e S2, instaladas na secretaria da 3ª Vara

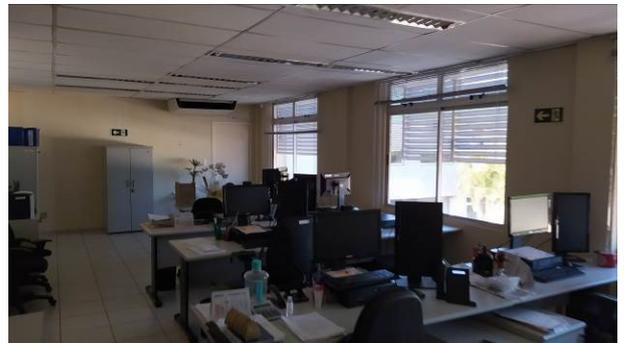
Figura 35C: Placas S2, instaladas na secretaria da 4ª Vara

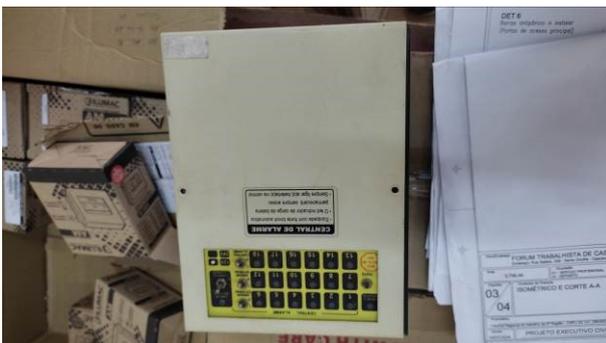
Figura 01E: Central SDAI antiga desinstalada

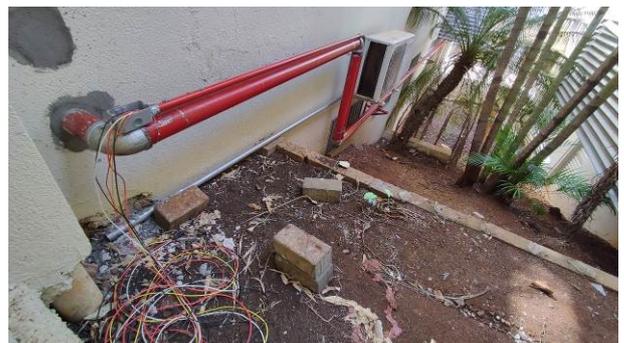
Figura 02E: infraestrutura e cabeamento ampliação sistema SDAI e acionamento bomba - hall (serão separados)

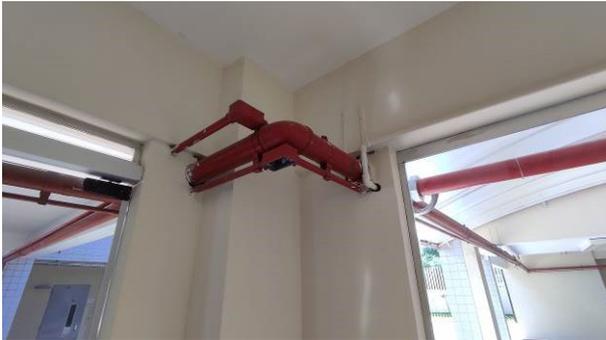
Figura 03E: infraestrutura e cabeamento ampliação sistema SDAI estacionamento

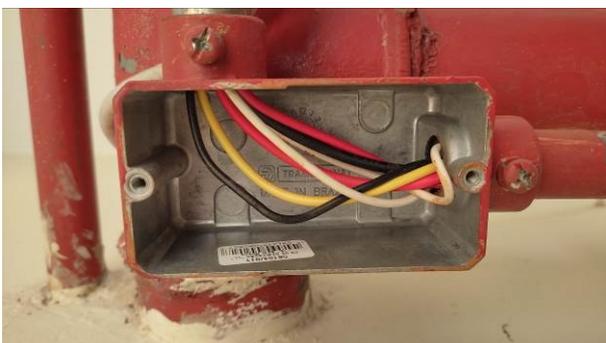
Figura 09E: infraestrutura e cabeamento ampliação sistema SDAI e acionamento da bomba (serão separados)

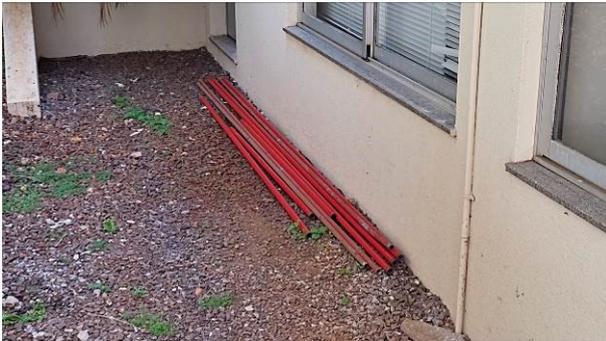
Figura 13E: infraestrutura e cabeamento ampliação sistema SDAI e acionamento da bomba (pintura)

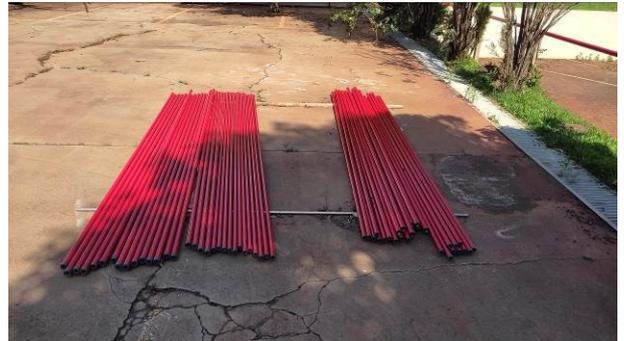
Figura 14E: infraestrutura e cabeamento ampliação sistema SDAI e acionamento da bomba (pintura)

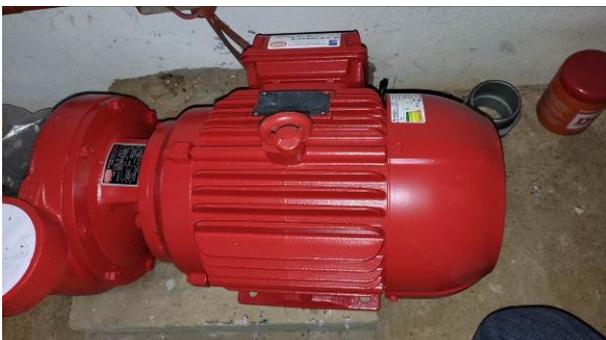
Figura 17E: Bomba hidrantes

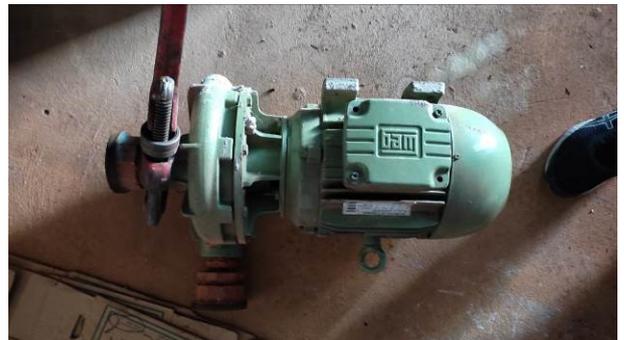
Figura 22E: Bomba hidrantes antiga, desinstalada
