## **RELATÓRIO FOTOGRÁFICO – 1ª MEDIÇÃO**

**OBRA: SUBSTITUIÇÃO DA COBERTURA, ADEQUAÇÕES DE SEGURANÇA, PPCI - PLANO DE PREVENÇÃO E PROTEÇÃO CONTRA INCÊNDIOS, SUSTENTABILIDADE, ACESSIBILIDADE E SERVIÇOS COMPLEMENTARES NA VARA DO TRABALHO DE LARANJEIRAS DO SUL PR.**

**CONTRATADA: GSA CONSTRUTORA EIRELI.**

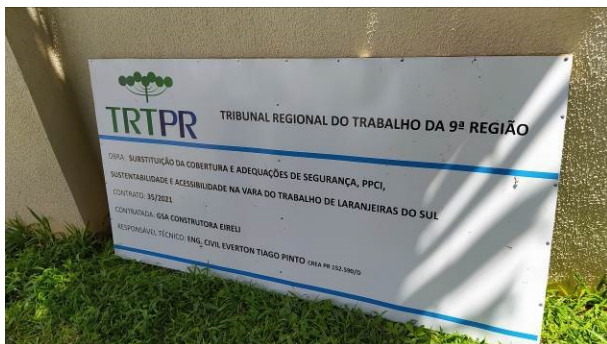
Figura 01C: Placa de obra (a contratada retirou sua fixação para pintura do gradil)

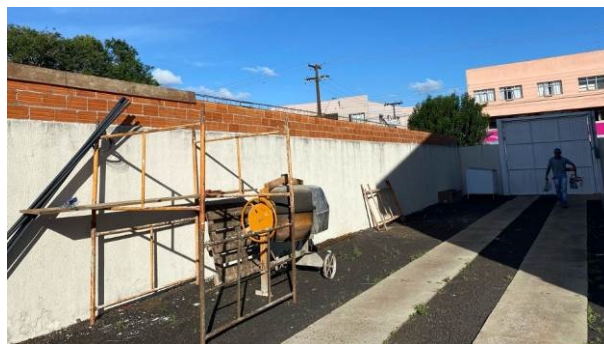
Figura 02C: Utilização de andaime metálico

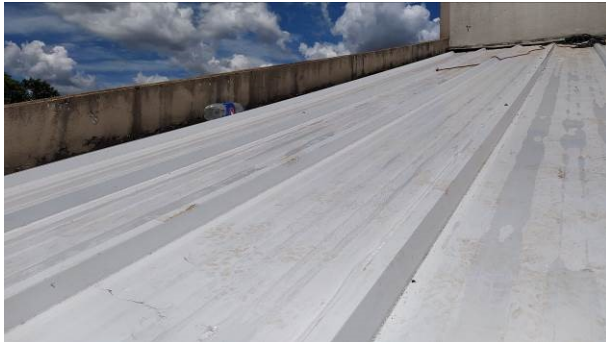
Figura 03C: Instalação de telha termoacústica na água posterior do prédio principal

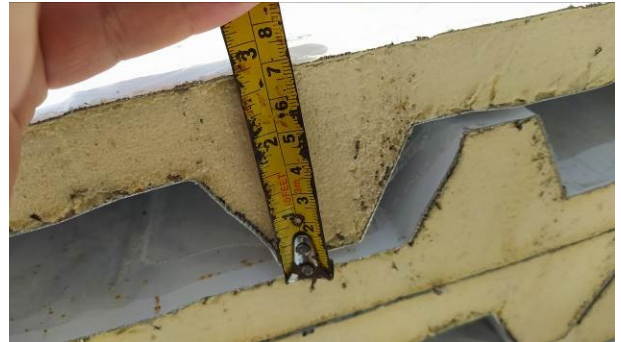
Figura 04C: Aferição da altura da onda da telha termoacústica

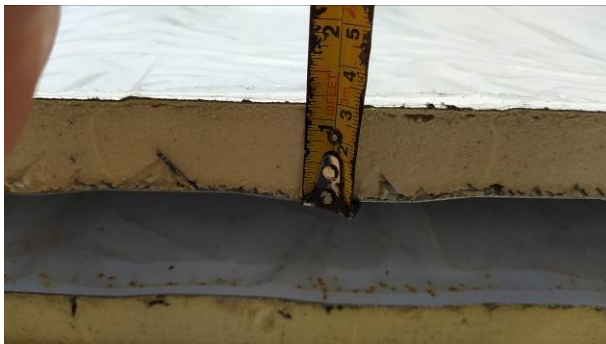
Figura 05C: Aferição da altura de preenchimento da telha termoacústica

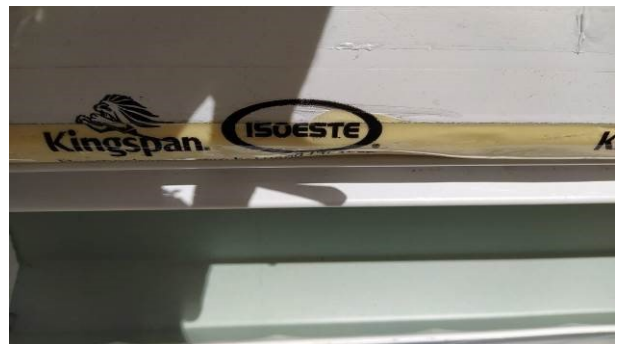
Figura 06C: Identificação do fabricante da telha termoacústica

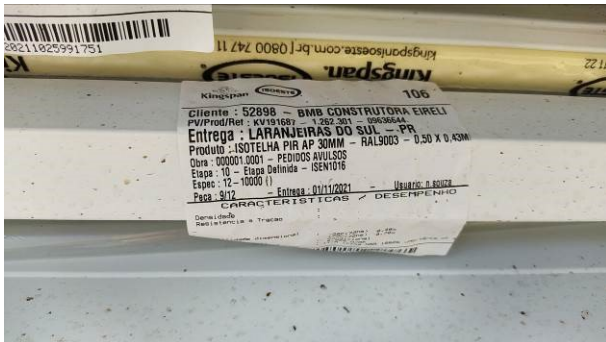
Figura 07C: Etiqueta de identificação das especificações da telha

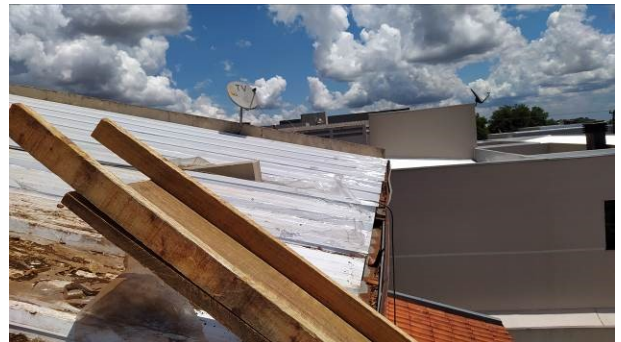
Figura 08C: Telhas instaladas na água posterior do prédio principal

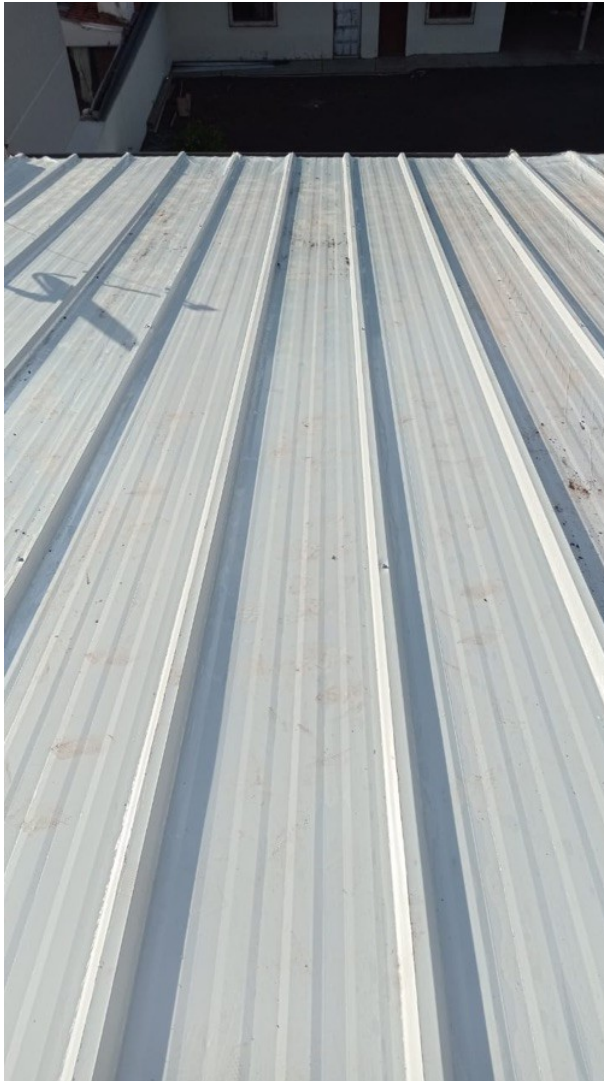
Figura 09C: Telhas instaladas na água posterior do prédio principal

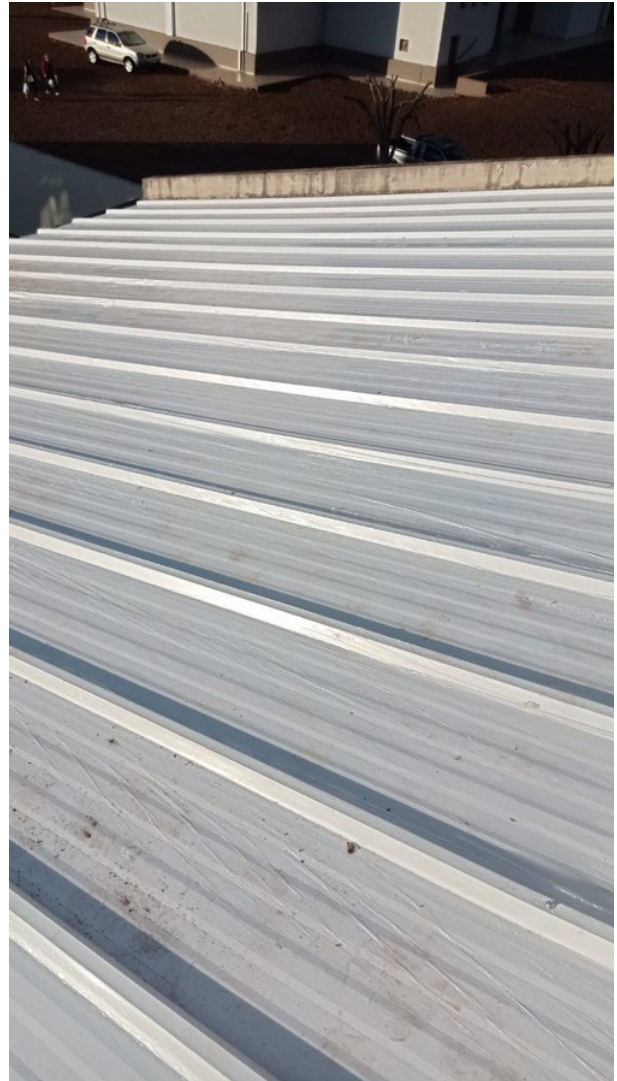
Figura 10C: Telhas instaladas na água posterior do prédio principal

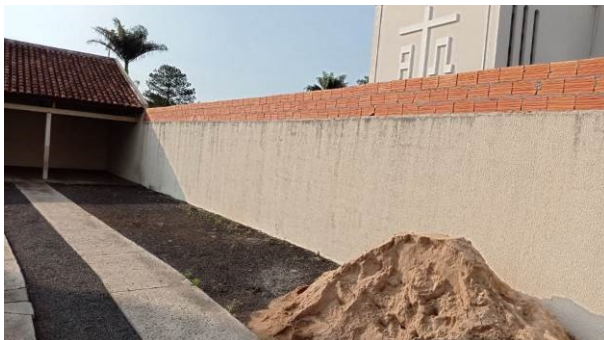
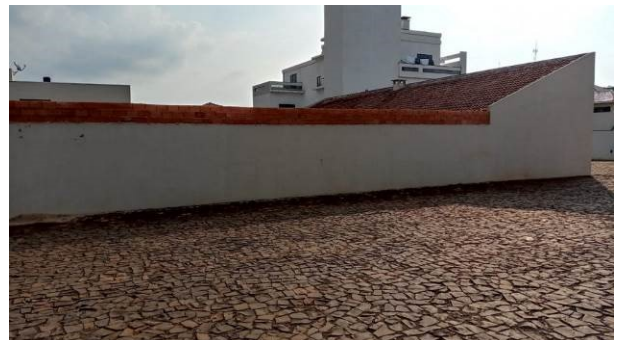
Figura 11C: Elevação da alvenaria do muro lateral direito – vista interna

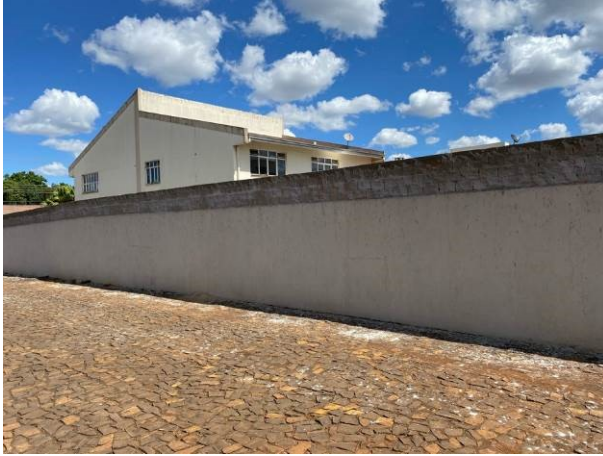
Figura 12C: Elevação da alvenaria do muro lateral direito – vista externa

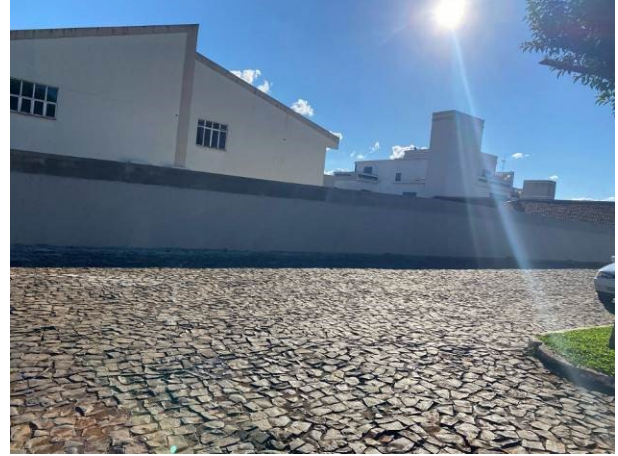
Figura 13C: Execução do chapisco do aumento de altura no muro lateral direito

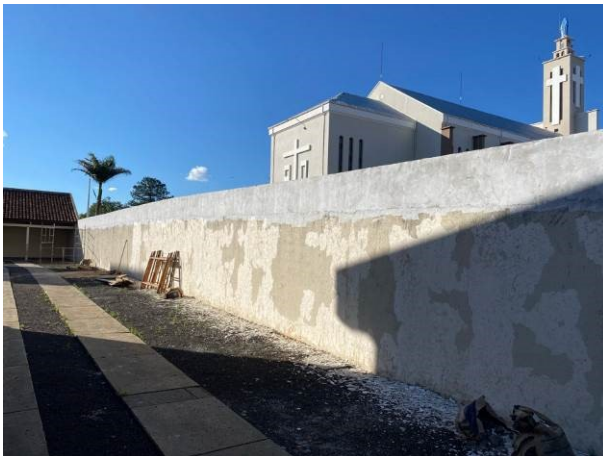
Figura 14C: Finalização do chapisco e início do reboco no aumento do muro lateral direito

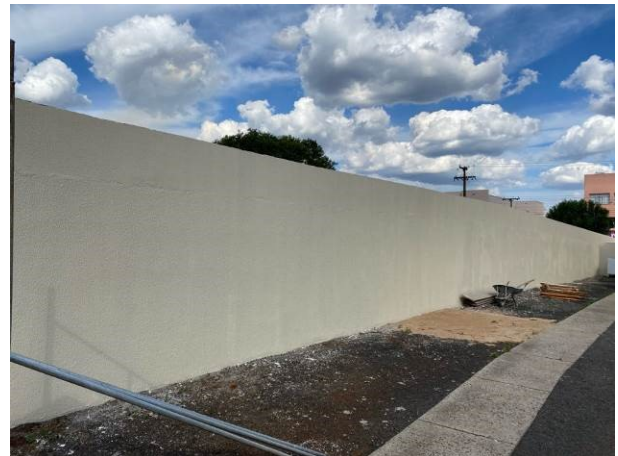
Figura 15C: Muro lateral direito com aumento já rebocado

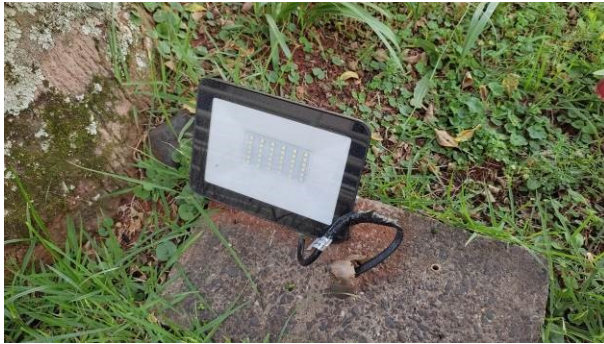
Figura 01E: Refletor 50W LED fachada

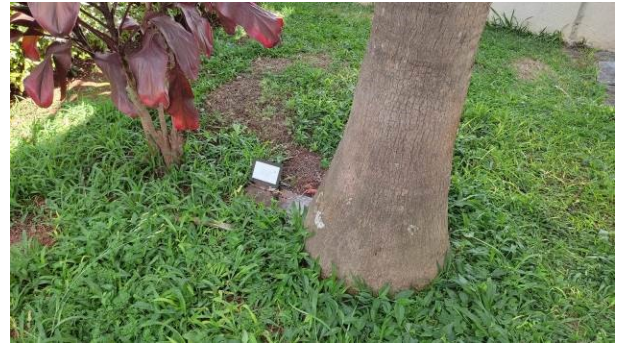
Figura 02E: Refletor 50W LED fachada

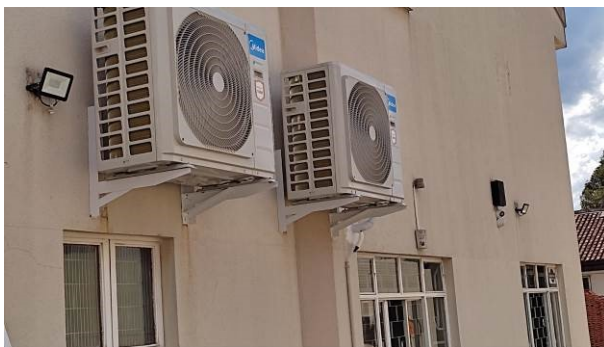
Figura 03E: Refletor 50W LED edificação principal

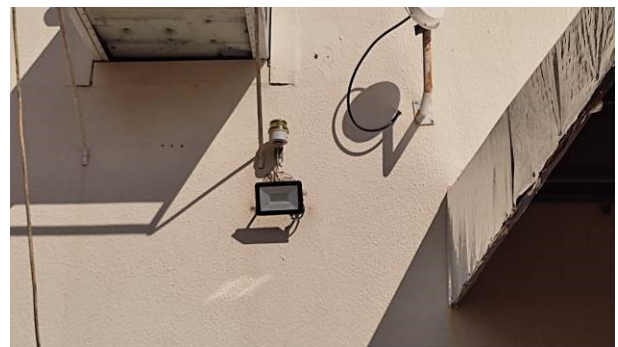
Figura 04E: Refletor 50W LED edificação principal

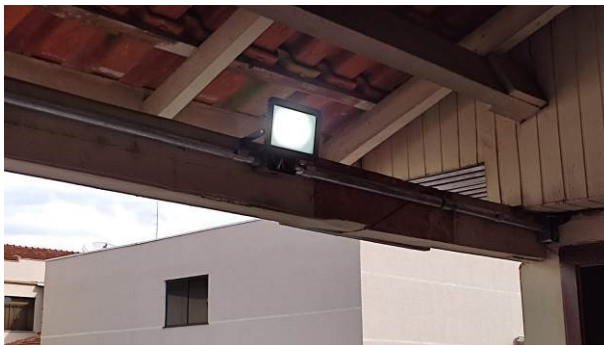
Figura 05E: Refletor 50W LED edícula

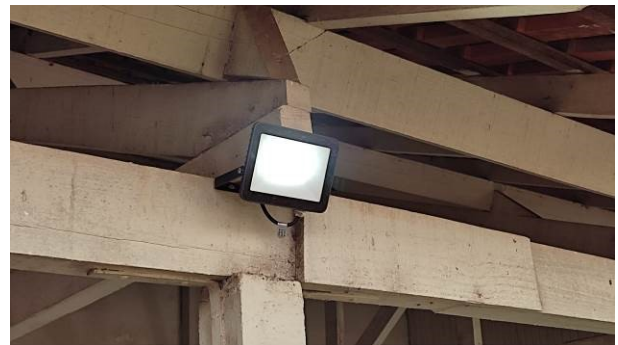
Figura 06E: Refletor 50W LED edícula

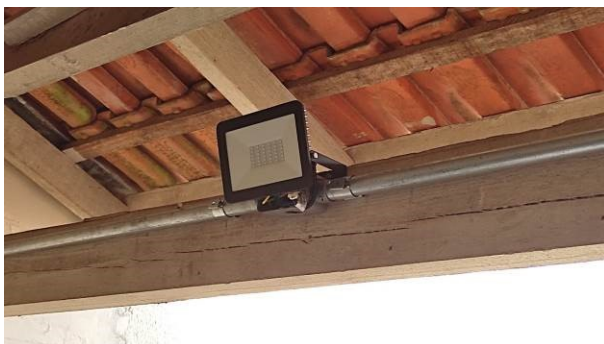
Figura 07E: Refletor 50W LED edícula

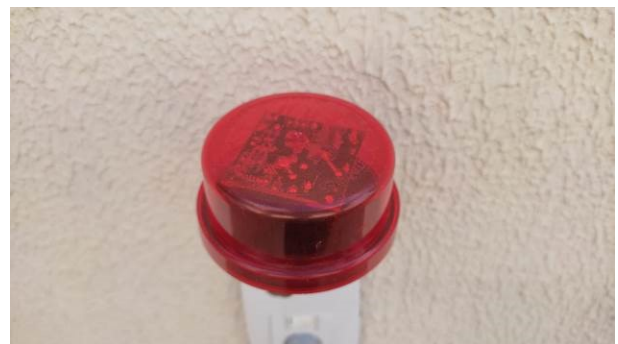
Figura 08E: fotocélula

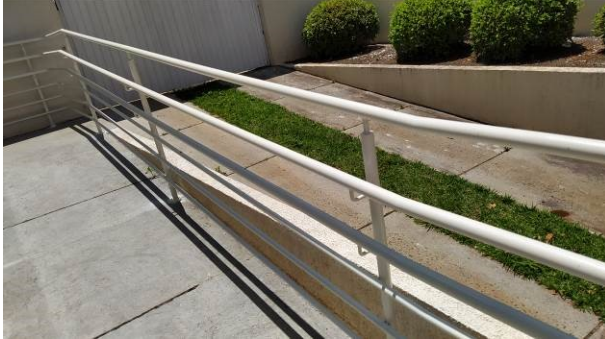
Figura 17C: Pintura do guarda-corpo e corrimãos da rampa de acesso PNE, na parte frontal do imóvel

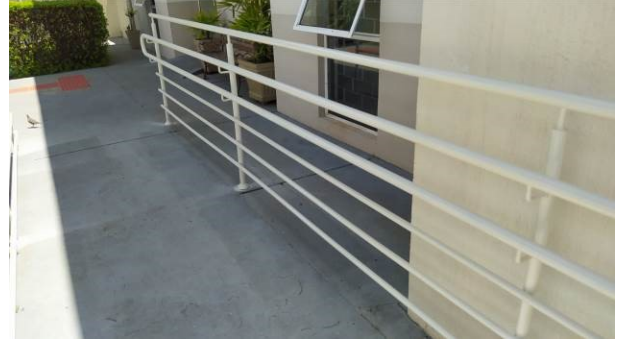
Figura 18C: Pintura do guarda-corpo e corrimãos da rampa de acesso PNE, na parte frontal do imóvel

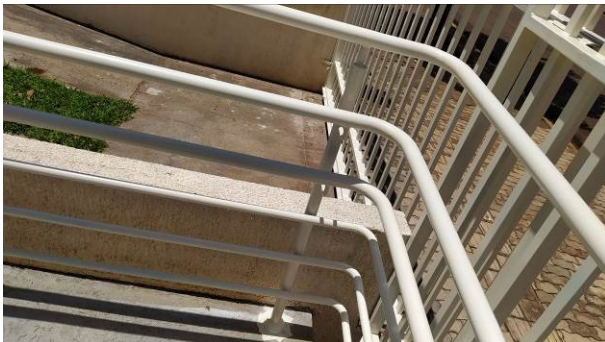
Figura 19C: Pintura do guarda-corpo e corrimãos da rampa de acesso PNE, na parte frontal do imóvel

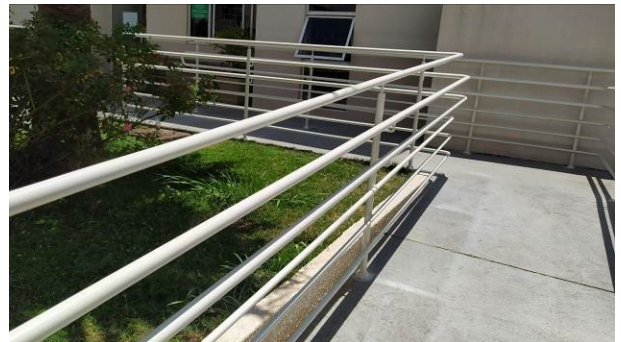
Figura 20C: Pintura do guarda-corpo e corrimãos da rampa de acesso PNE, na parte frontal do imóvel

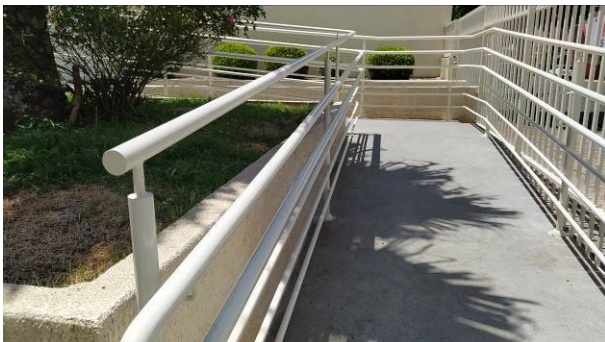
Figura 21C: Pintura do guarda-corpo e corrimãos da rampa de acesso PNE, na parte frontal do imóvel

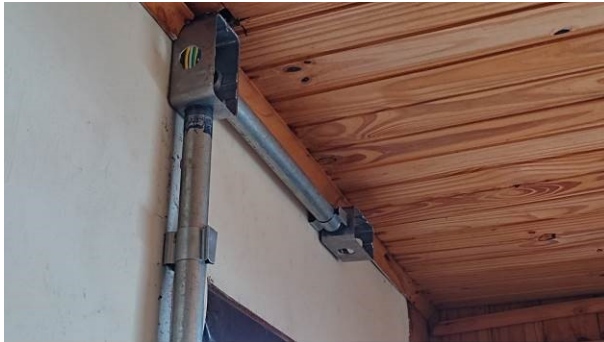
Figura 09E: infraestrutura elétrica e cabeamento parcial - edícula

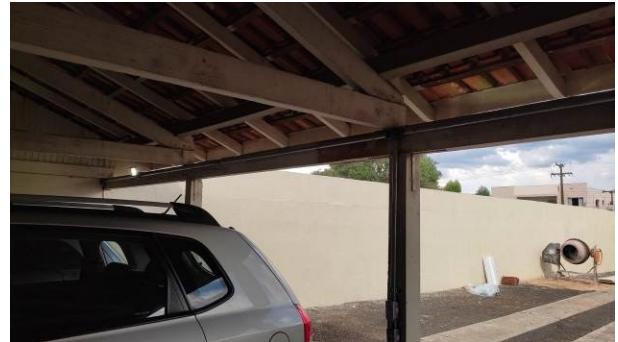
Figura 10E: infraestrutura elétrica e cabeamento parcial - edícula

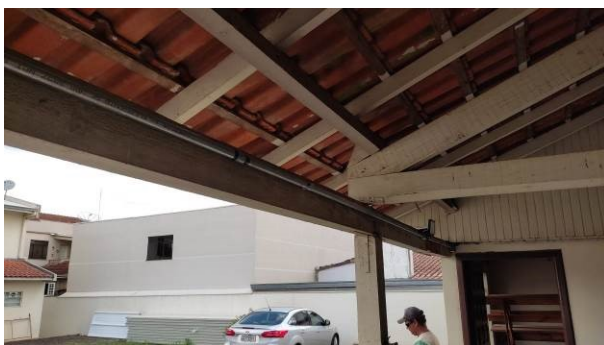
Figura 11E: infraestrutura elétrica e cabeamento parcial - edícula

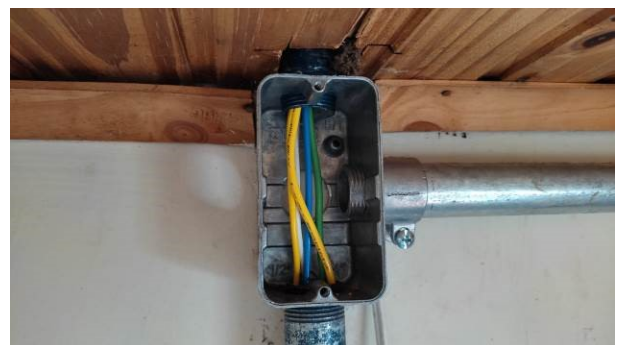
Figura 12E: infraestrutura elétrica e cabeamento parcial - edícula

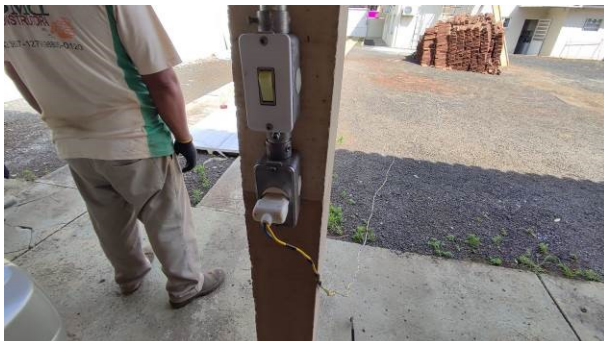
Figura 13E: infraestrutura elétrica, interruptor, tomada

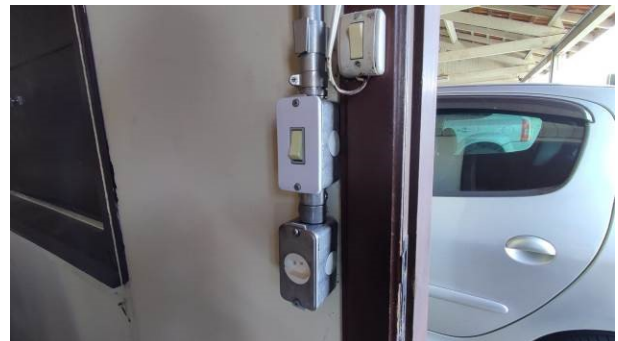
Figura 14E: infraestrutura elétrica, interruptor, tomada

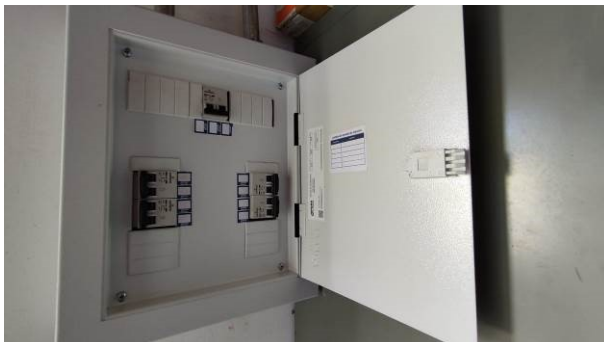
Figura 15E: quadro elétrico Edícula

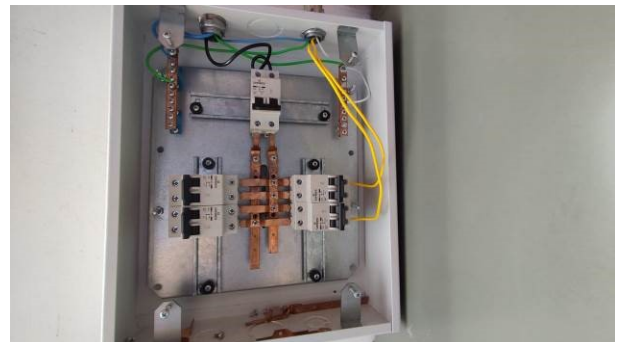
Figura 16E: quadro elétrico Edícula

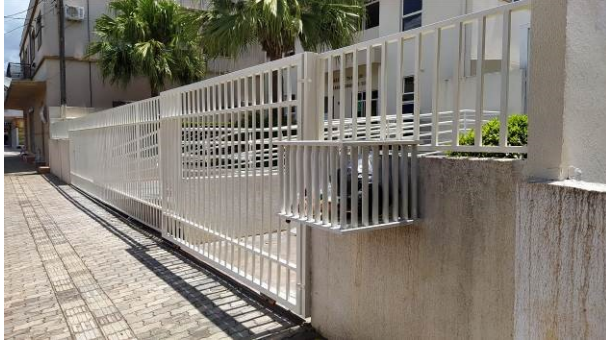
Figura 22C: Pintura do gradil frontal e portões

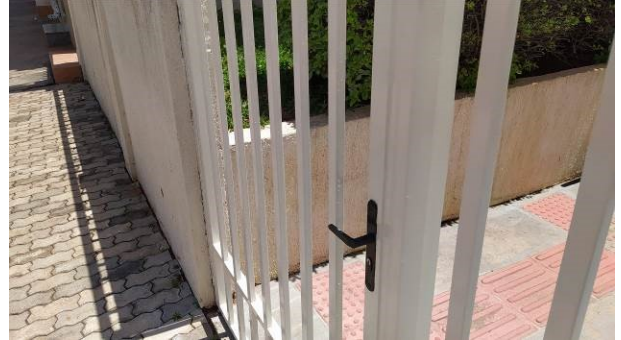
Figura 23C: Pintura do gradil frontal e portões

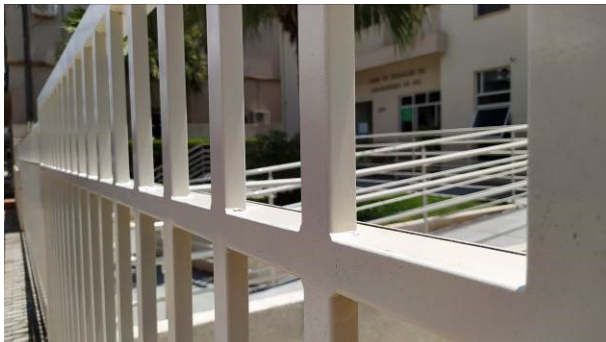
Figura 24C: Pintura do gradil frontal e portões

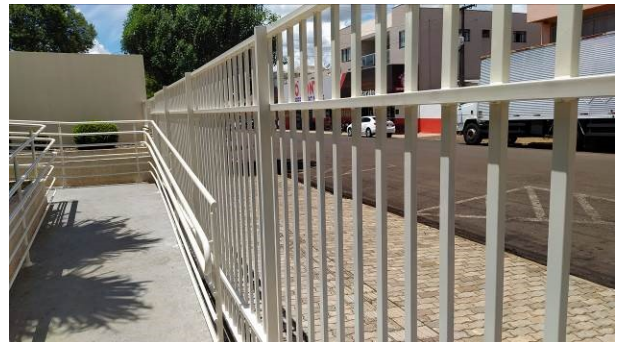
Figura 25C: Pintura do gradil frontal e portões
