RELATÓRIO FOTOGRÁFICO – 3ª MEDIÇÃO

OBRA: SUBSTITUIÇÃO DA COBERTURA, SUBSTITUIÇÃO DAS ESQUADRIAS, REPAROS EM REVESTIMENTOS EXTERNOS, DRENAGEM E NIVELAMENTO DO PISO DO SUBSOLO, PINTURAS INTERNA E EXTERNA, ADEQUAÇÕES DE ACESSIBILIDADE, ADEQUAÇÕES DE SUSTENTABILIDADE E SERVIÇOS COMPLEMENTARES NO FÓRUM TRABALHISTA DE CORNÉLIO PROCÓPIO.

CONTRATADA: RICARDI CONSTRUÇÕES E EMPREENDIMENTOS LTDA.

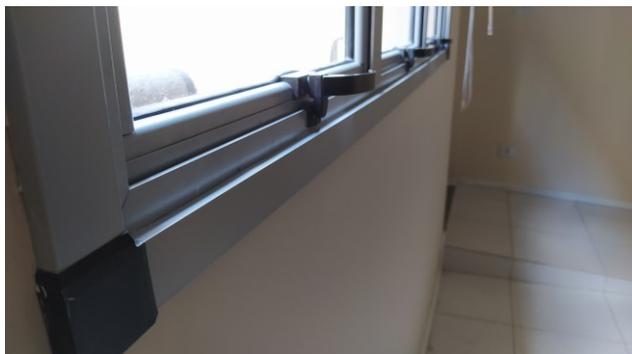
Figura 01C: Janela com vistas instaladas, na sala múltiplo uso – pavimento térreo

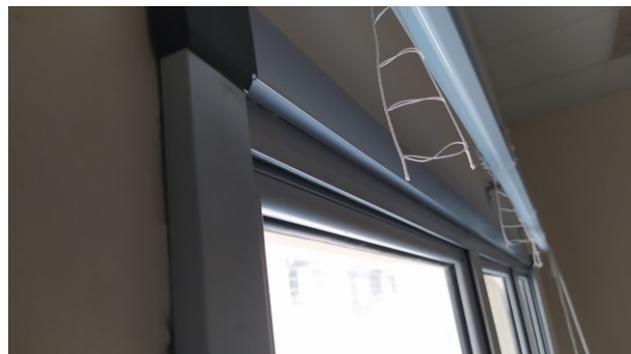
Figura 02C: Janela com vistas instaladas, na sala múltiplo uso – pavimento térreo

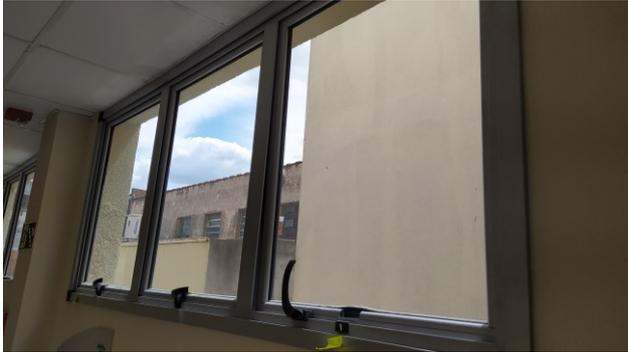
Figura 03C: Janela com vistas instaladas, na escada de acesso ao primeiro andar

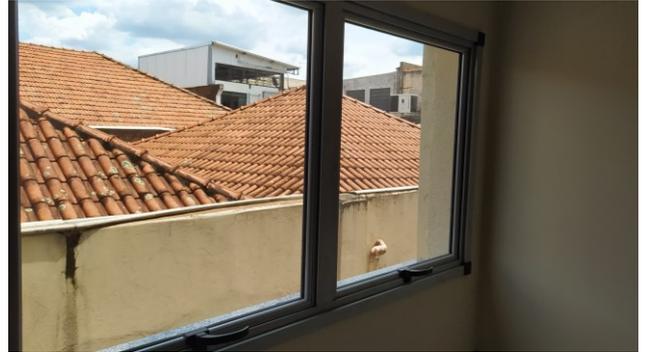
Figura 04C: Janela com vistas instaladas, no hall público do primeiro andar

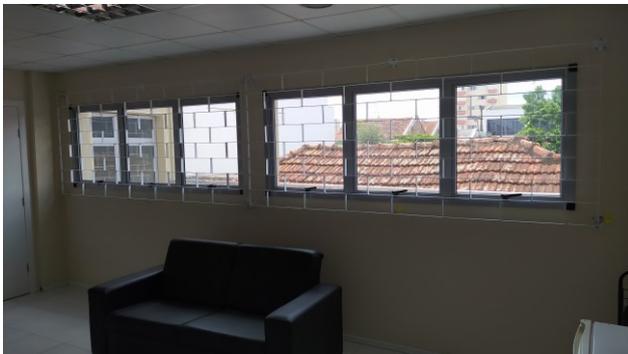
Figura 05C: Janela com vistas instaladas, no gabinete do juiz 2, no primeiro andar

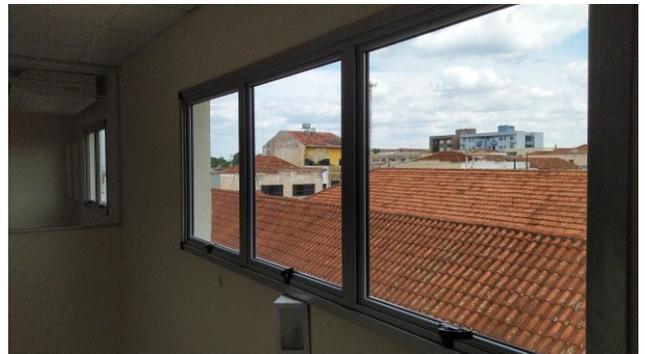
Figura 06C: Janela com vistas instaladas, na escada de acesso ao segundo andar

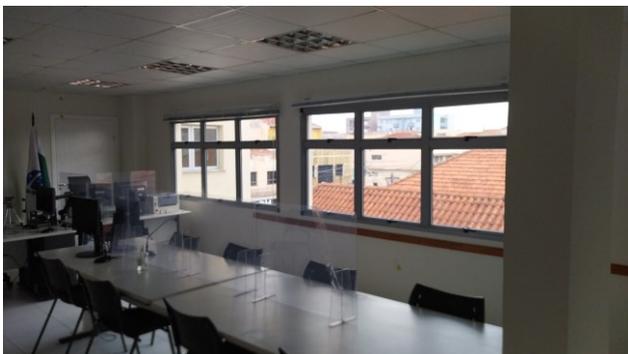
Figura 07C: Janelas com vistas instaladas, na sala de audiência 1 do segundo andar

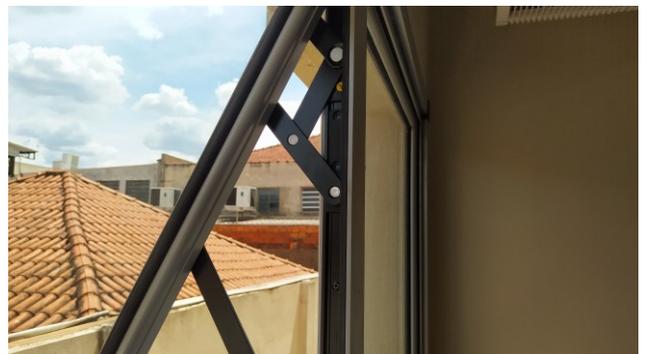
Figura 08C: Detalhe do sistema de abertura das janelas

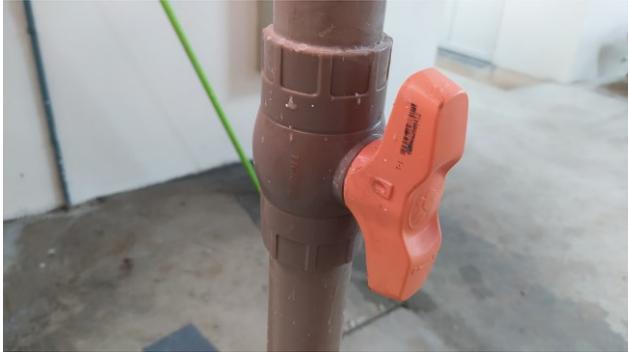
Figura 09C: Registro de gaveta de 2"

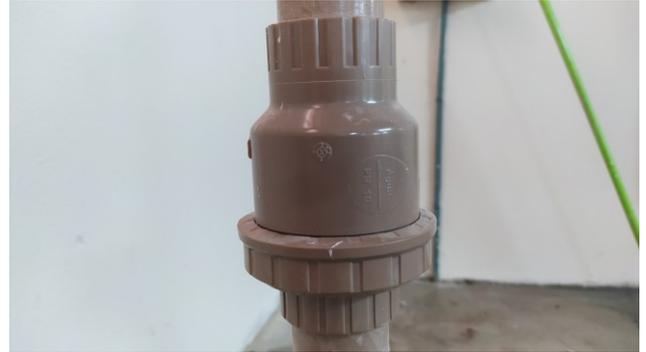
Figura 10C: Válvula de retenção vertical de 2"

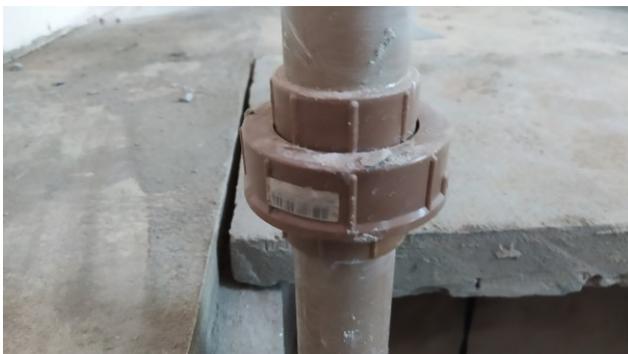
Figura 11C: União de PVC 50mm

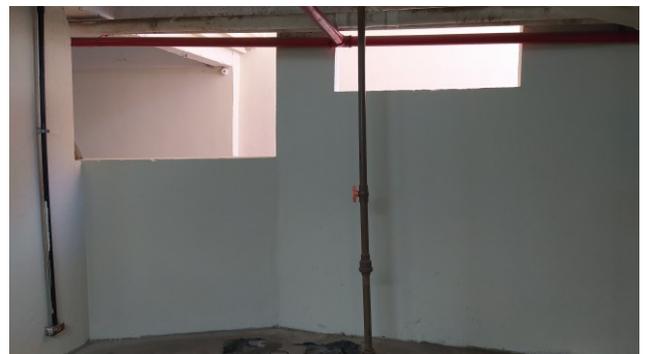
Figura 12C: Prumada de recalque, com tubo de PVC 50MM, registro, válvula de retenção e união

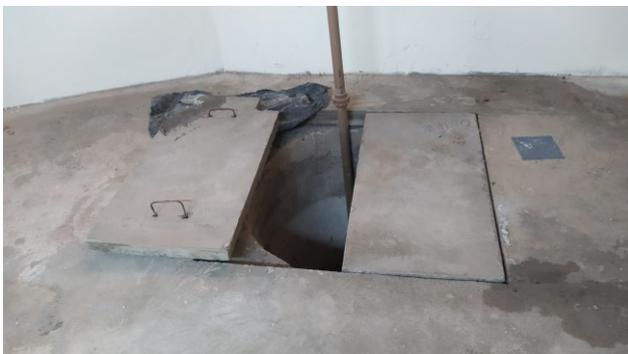
Figura 13C: Poço de drenagem, pluvial, com tampa instalada

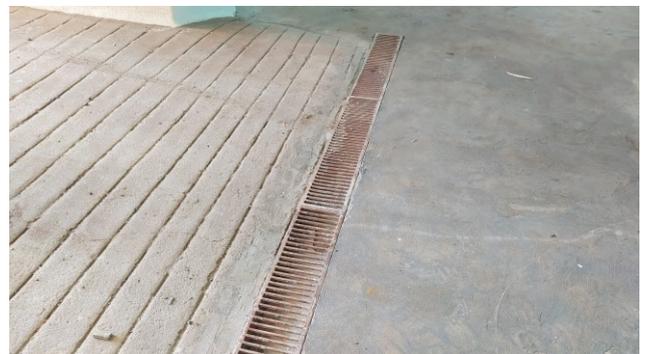
Figura 14C: Grelha de drenagem pluvial, instalada no final da rampa de veículos

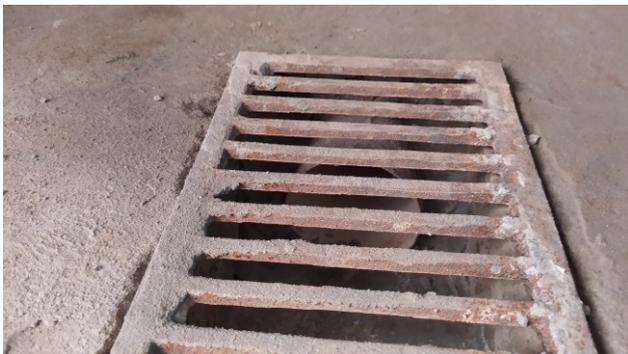
Figura 15C: grelha, com tubulação de drenagem 100mm, no detalhe

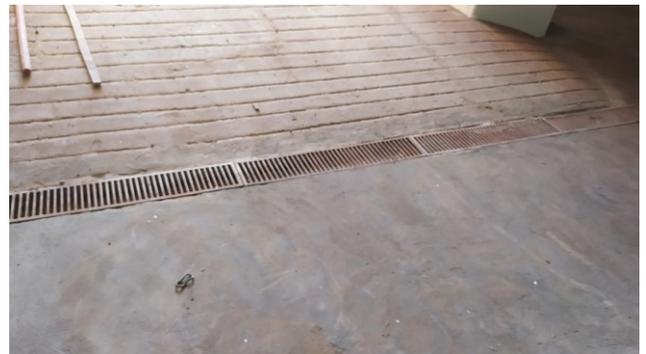
Figura 16C: Grelha de drenagem pluvial, instalada no final da rampa de veículos

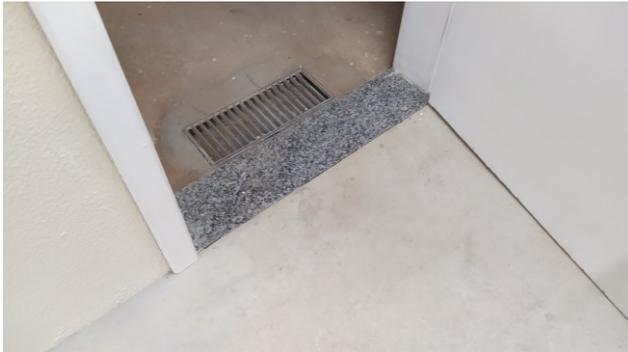
Figura 17C: Peitoril de granito, instalado junto à porta da sala do No-break, no subsolo

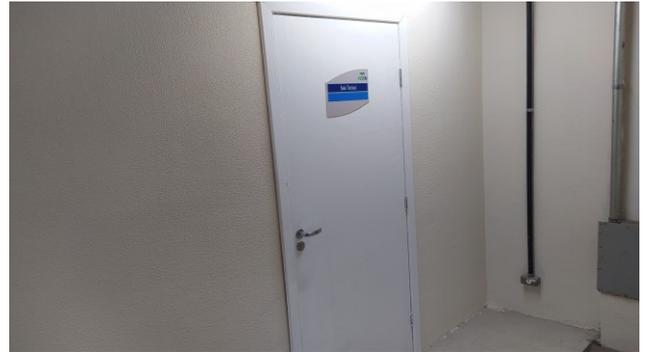
Figura 18C: Reinstalação da porta da sala do No-break, após requadro, com elevação de sua altura

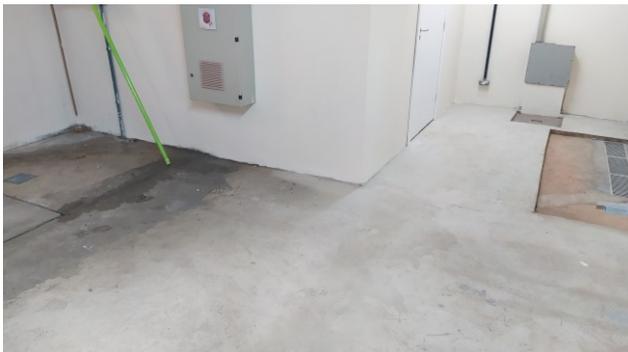
Figura 19C: Piso de concreto do subsolo, executado no trecho restante, próximo à sala do No-break e cabine de força

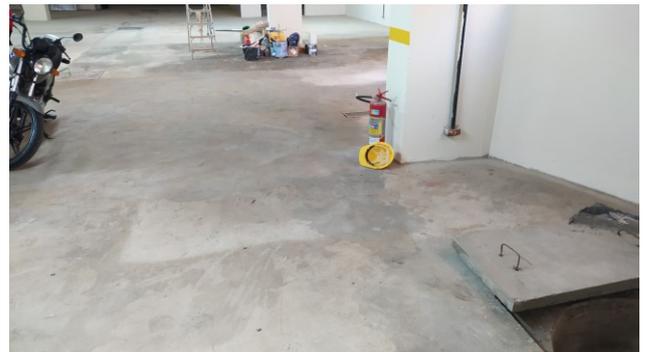
Figura 20C: Piso de concreto do subsolo, executado no trecho restante, próximo ao poço de drenagem

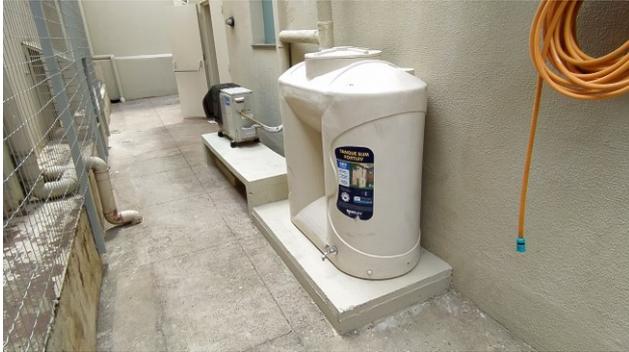
Figura 59C: Cisterna de reuso de água da chuva, com capacidade de 600L, instalada no corredor lateral esquerdo

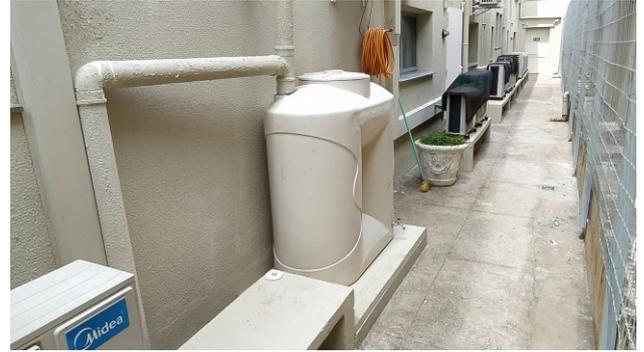
Figura 60C: Cisterna de reuso de água da chuva, com capacidade de 600L, instalada no corredor lateral esquerdo

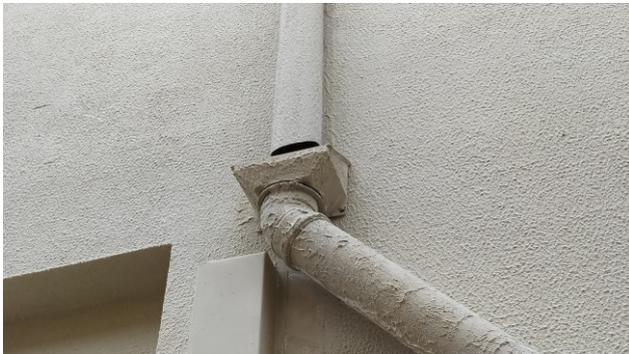
Figura 61C: Filtro separador de folhas

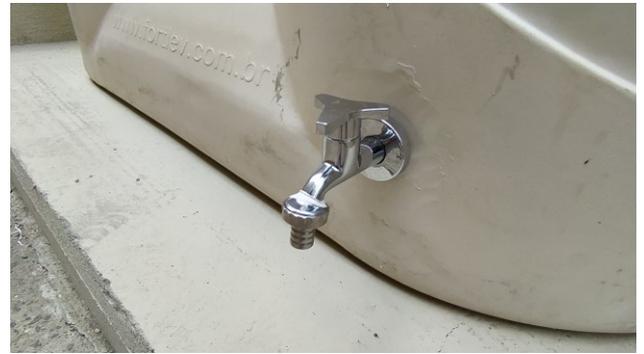
Figura 62C: Torneira de 3/4", instalada junto à cisterna de reuso

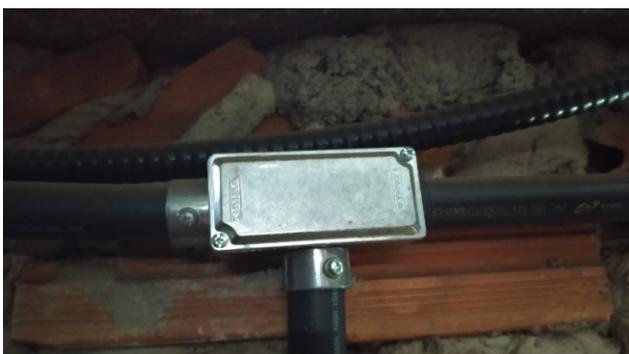
Figura 01E: Tampa cega, instalada junto a condutele, na iluminação da região do quadro de hidrantes

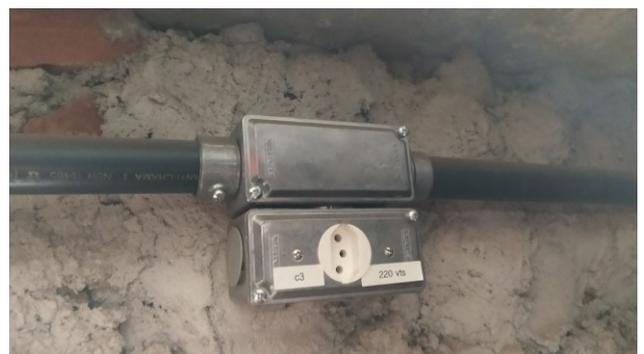
Figura 02E: Tampa cega, instalada junto a condutele, na iluminação da região do quadro de hidrantes

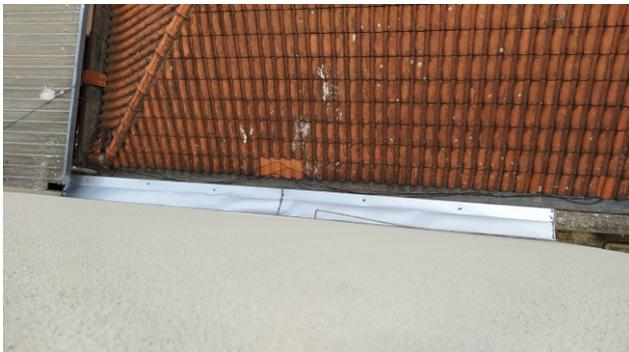
Figura 71C: Rufo em aço galvanizado, instalado na divisa lateral esquerda

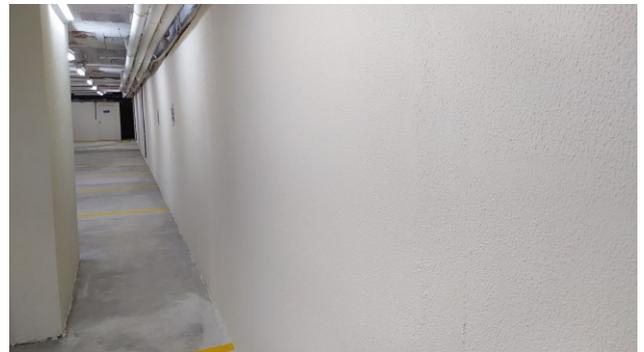
Figura 72C: Recuperação da parede localizada nos fundos do elevador, com argamassa polimérica
