## RELATÓRIO FOTOGRÁFICO – 5ª MEDIÇÃO

OBRA: **ADEQUAÇÕES AO PPCI - PLANO DE PREVENÇÃO E PROTEÇÃO CONTRA INCÊNDIOS, ADEQUAÇÕES DE ACESSIBILIDADE, SUBSTITUIÇÃO PARCIAL DA COBERTURA DO BARRACÃO, ADEQUAÇÕES DE SUSTENTABILIDADE E SERVIÇOS COMPLEMENTARES NO FÓRUM TRABALHISTA DE LONDRINA.**

CONTRATADA: **DACAN CONSTRUÇÕES CIVIS LTDA.**

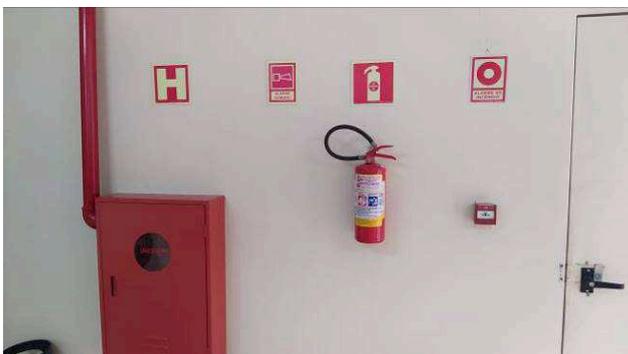
Figura 01C: Prumada de incêndio, abrigo para hidrante (H25) e placas PPC (E7), instalados junto à escada de incêndio, no estacionamento dos juizes, no pavimento térreo

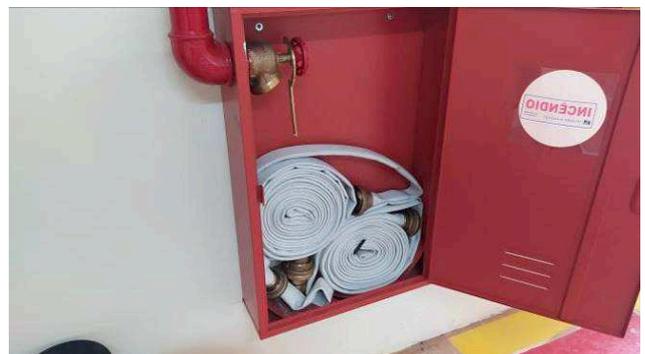
Figura 02C: Detalhe do par de mangueiras de 15m, registro globo angular, chave Storz e esguicho, no hidrante

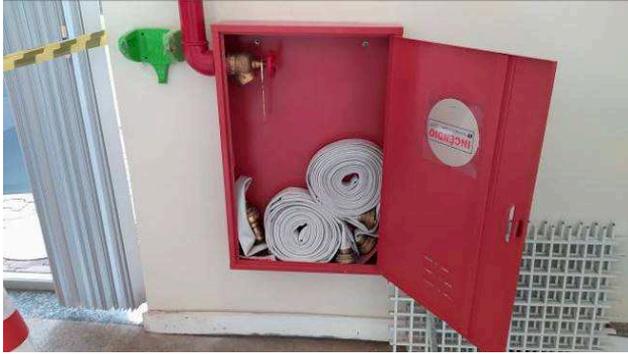
Figura 03C: Abrigo para hidrante (H31) instalado no hall público do pavimento térreo, ao lado da CEF, com par de mangueiras de 15m, registro globo angular, chave Storz e esguicho

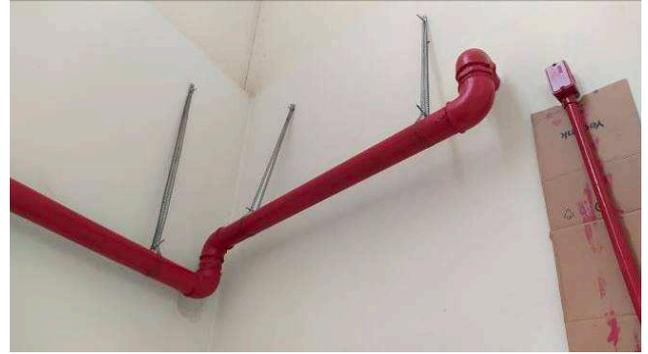
Figura 04C: Trecho da prumada de incêndio executada para atender ao hidrante H31, no hall público do pavimento térreo

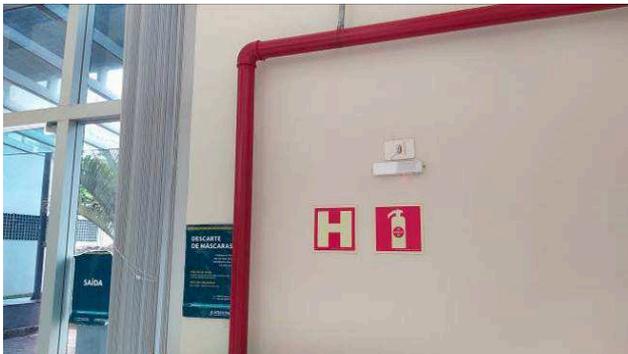
Figura 05C: Trecho da prumada de incêndio executada para atender ao hidrante H31, no hall público do pavimento térreo. Também, placa PPC tipo E7, logo acima do hidrante

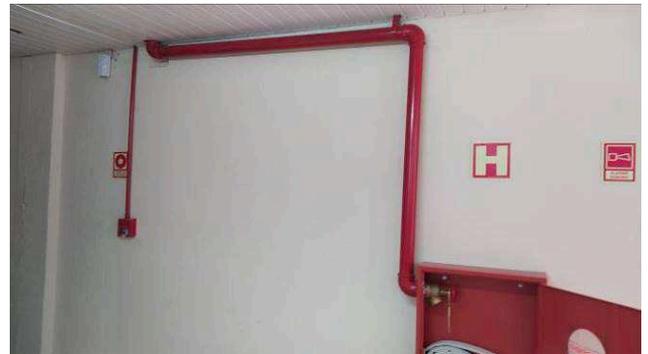
Figura 06C: Trecho da prumada de incêndio executada para atender ao hidrante H25, junto à escada de incêndio, no estacionamento dos juízes, no pavimento térreo

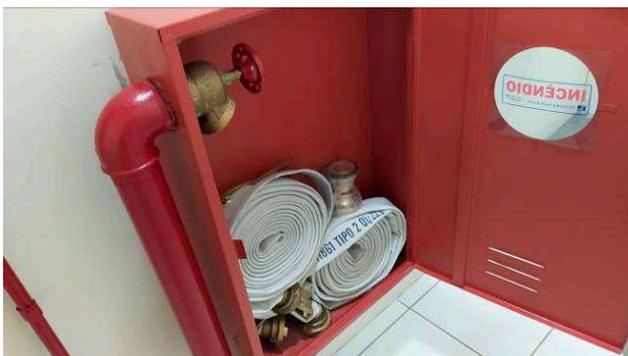
Figura 07C: Prumada de incêndio, abrigo para hidrante (H42) com par de mangueiras de 15m, chave Storz, registro globo angular e esguicho, instalados no corredor da 8ª Vara (segundo pavimento)

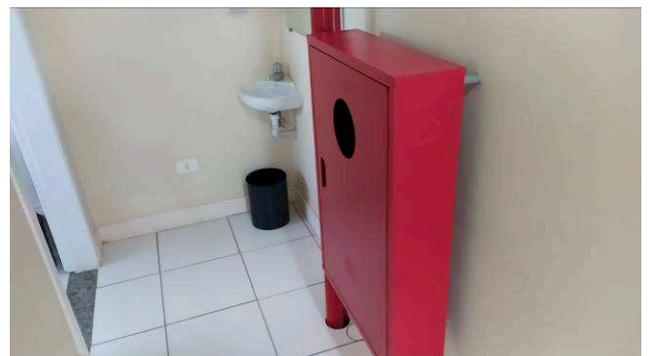
Figura 08C: Prumada de incêndio com abrigo para hidrante (H33), instalados no corredor da 4ª Vara (primeiro pavimento)

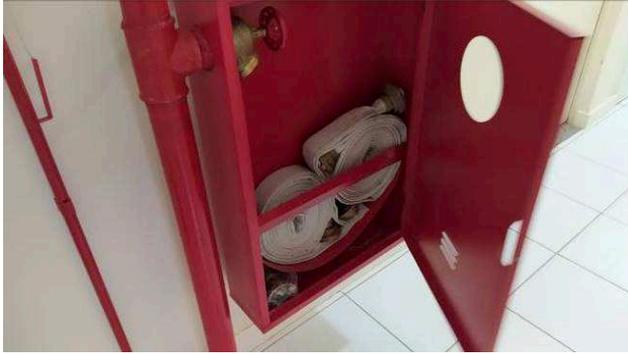
Figura 09C: Detalhe da prumada de incêndio, abrigo para hidrante (H33) com par de mangueiras de 15m, chave Storz, registro globo angular e esguicho, instalados no corredor da 4ª Vara (primeiro pavimento)

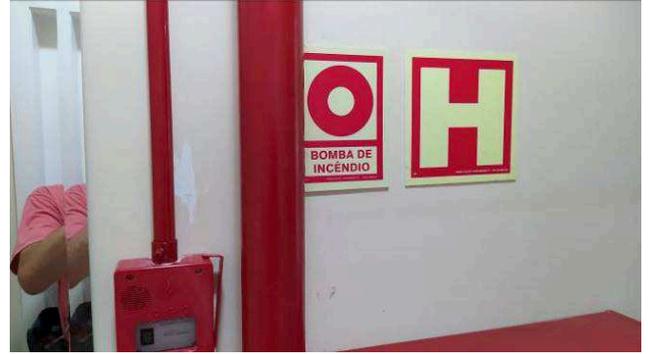
Figura 10C: Deatathe de placa PPC (E7), instalada junto a hidrante, na 3ª vara (primeiro pavimento)

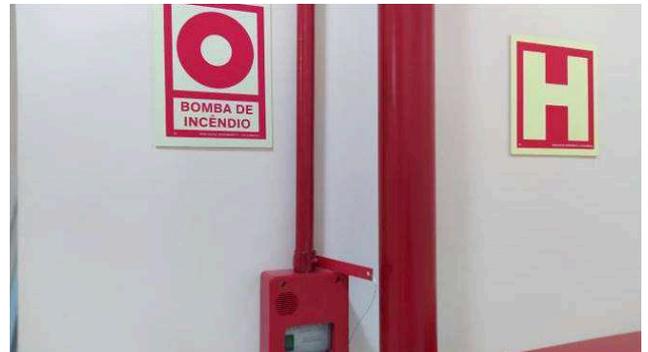
Figura 12C: Detalhe de placas PPC (E7), instaladas em hidrante do segundo pavimento

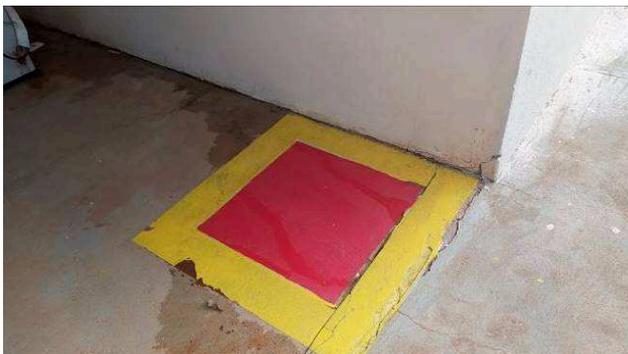
Figura 13C: Sinalização de piso E17, executado no estacionamento dos juizes

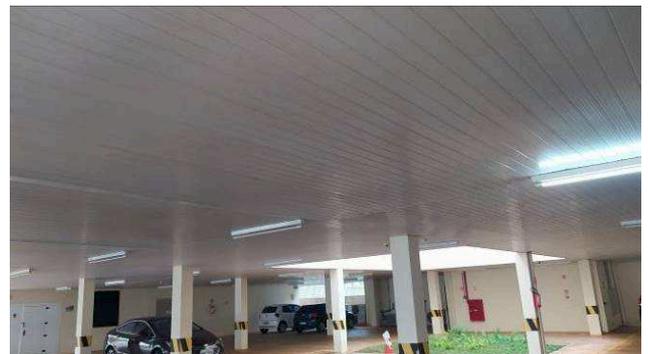
Figura 14C: Refazimento do forro de PVC, com instalação de novas régua, nos locais outrora removidos para passagem da tubulação de incêndio, no estacionamento dos juizes

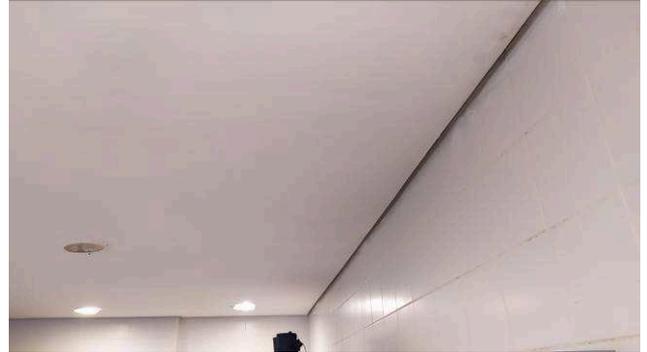
Figura 16C: Refazimento do forro de gesso acartonado fixo, no vestiário masculino. Local da passagem das rumadas de incêndio do bloco esquerdo

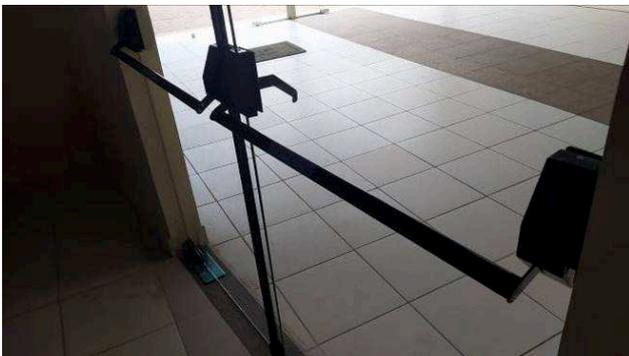
Figura 17C: Instalação de porta em vidro temperado 10mm munida de barras antipânico, no auditório

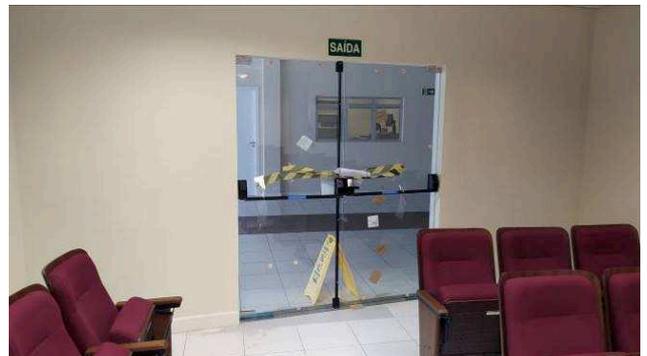
Figura 18C: Instalação de porta em vidro temperado 10mm munida de barras antipânico, no auditório

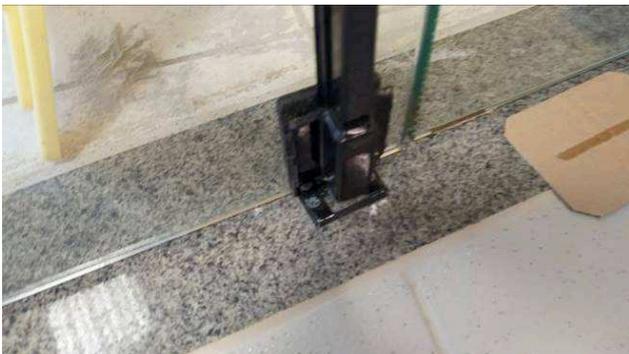
Figura 19C: Detalhe do travamento inferior da barra antipânico instalada no auditório

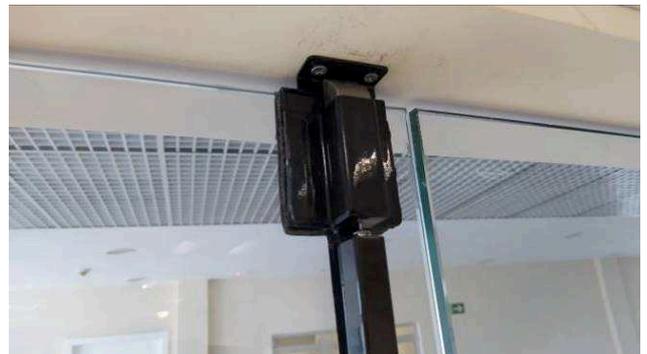
Figura 20C: Detalhe do travamento superior da barra antipânico instalada no auditório

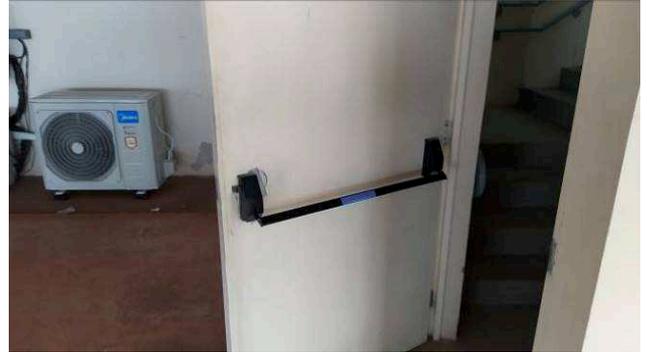
Figura 22C: Barra antipânico instalada em porta corta-fogo localizada na escada enclausurada do bloco da direita

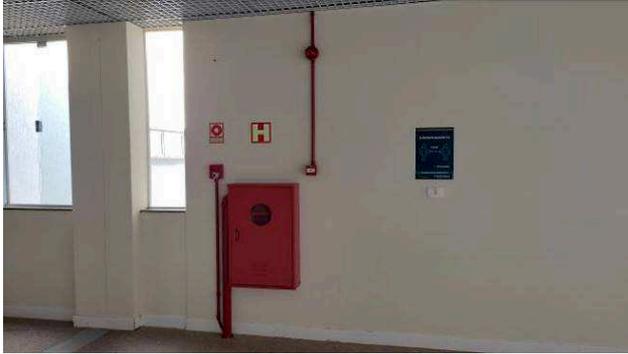
Figura 01E: SDAI – visão geral botoeira, infraestrutura, sinalizador audiovisual

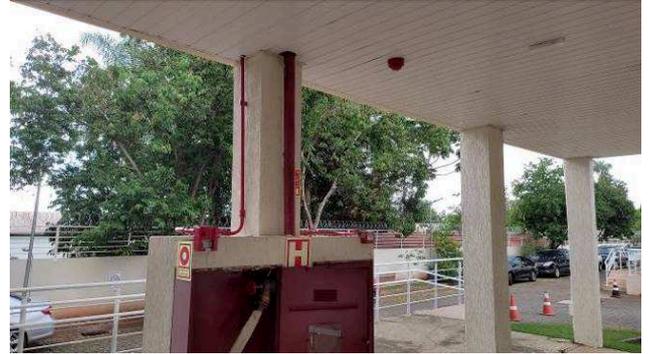
Figura 02E: SDAI – visão geral botoeira, infraestrutura, sinalizador audiovisual

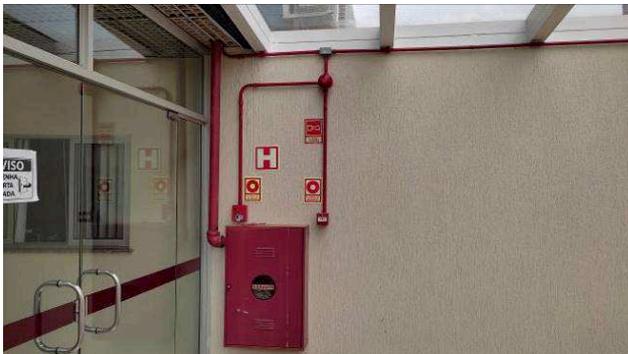
Figura 03E: SDAI – visão geral botoeira, infraestrutura, sinalizador audiovisual

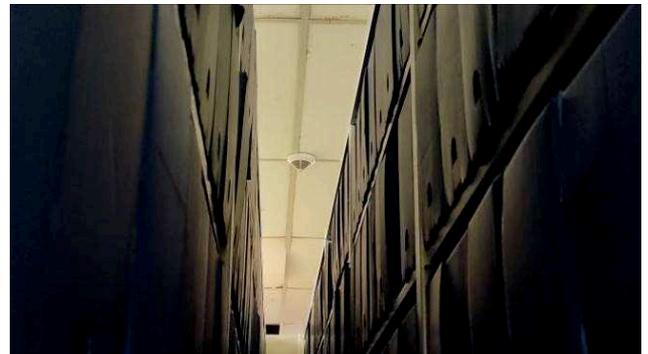
Figura 04E: Detector SDAI

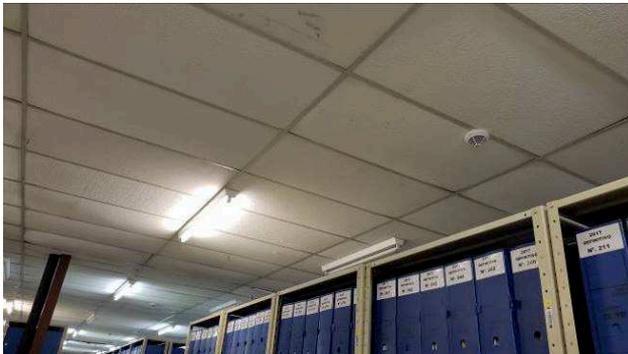
Figura 05E: Detector SDAI

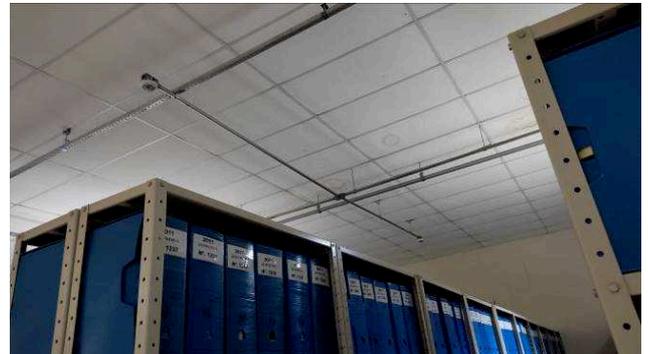
Figura 06E: Detector SDAI

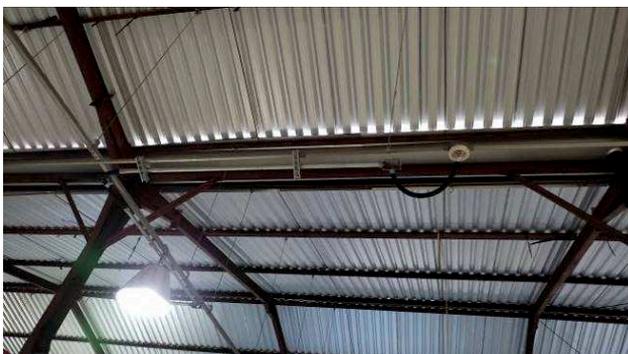
Figura 07E: Detector SDAI

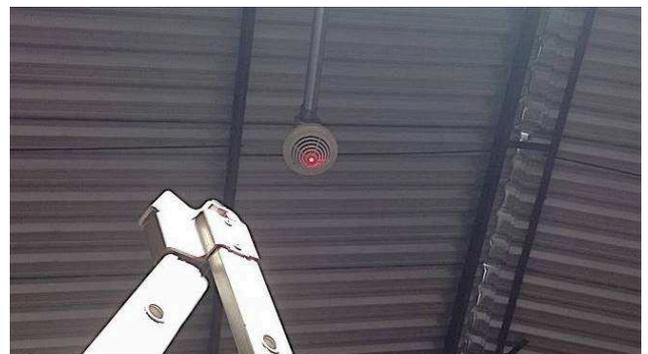
Figura 08E: Detector SDAI

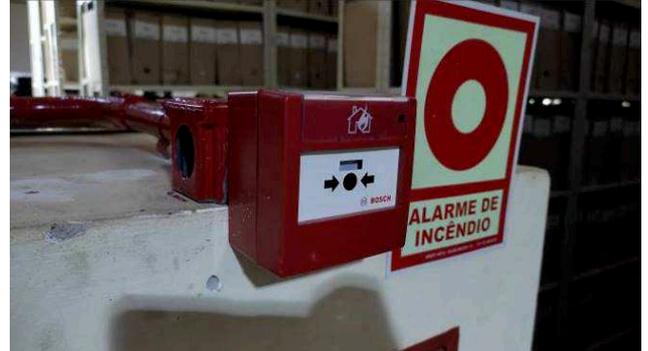
Figura 10E: boteira acionador manual SDAI

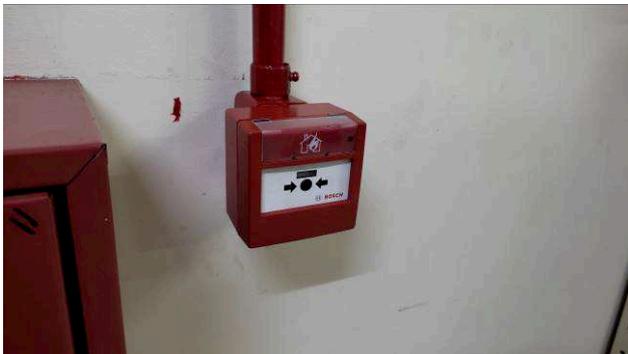
Figura 11E: boteira acionador manual SDAI

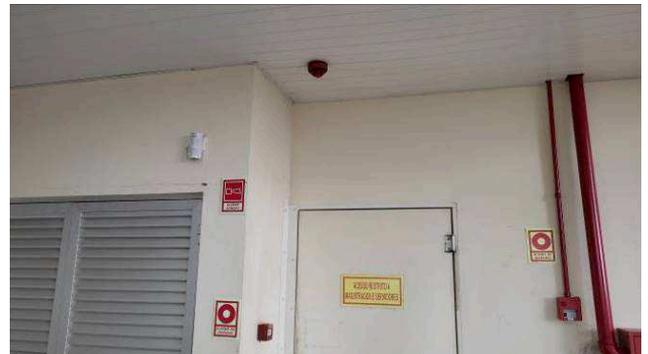
Figura 12E: sinalizador audiovisual SDAI

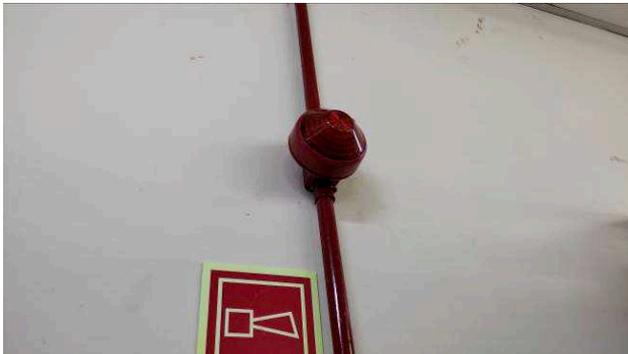
Figura 13E: sinalizador audiovisual SDAI

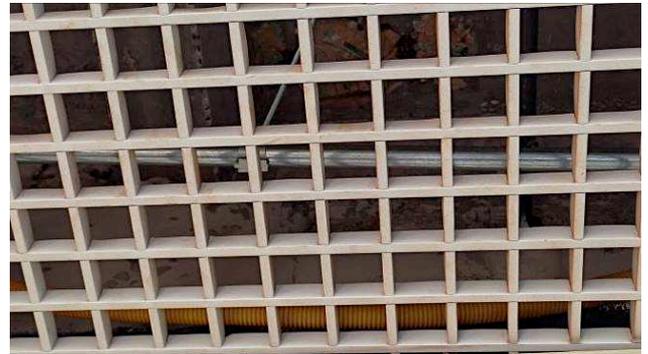
Figura 14E: infraestrutura SDAI

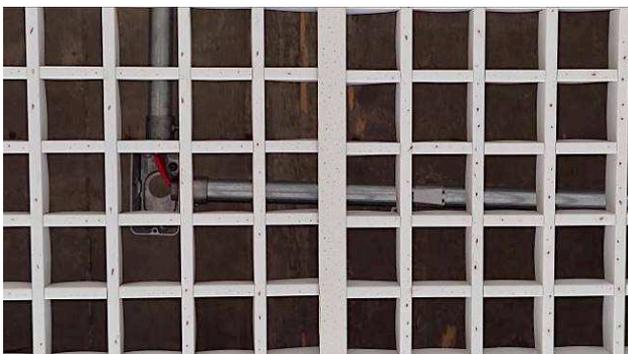
Figura 15E: infraestrutura SDAI

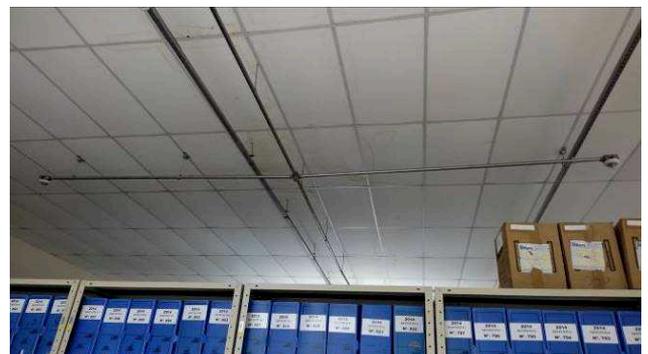
Figura 16E: infraestrutura SDAI

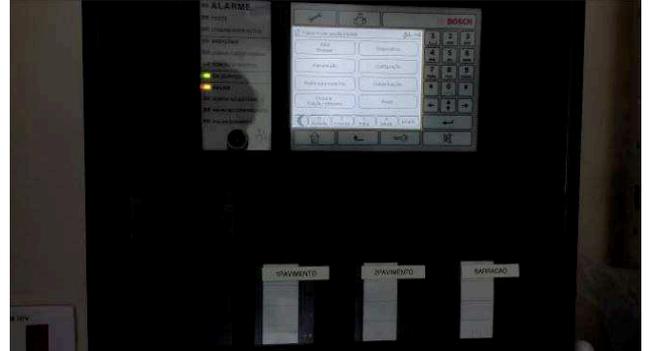
Figura 18E: testes SDAI

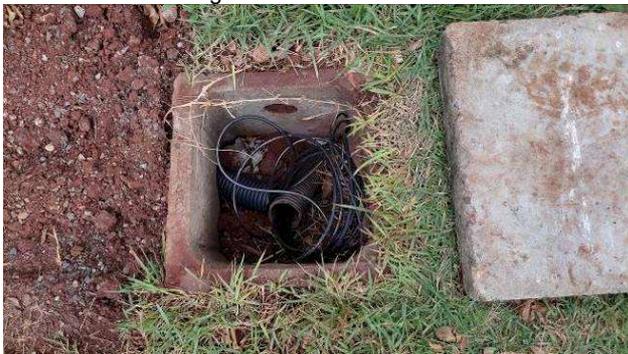
Figura 19E: infraestrutura e cabeamento acionamento bombas – área externa

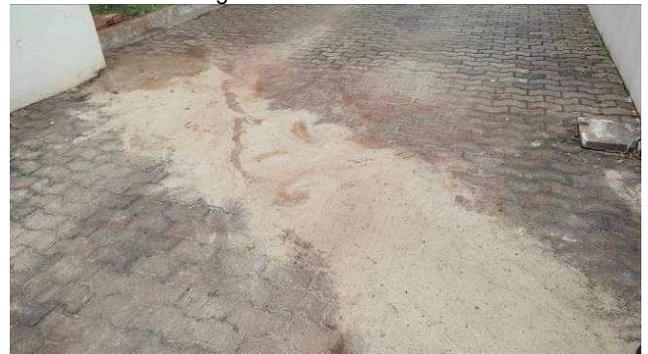
Figura 20E: infraestrutura e cabeamento acionamento bombas – área externa

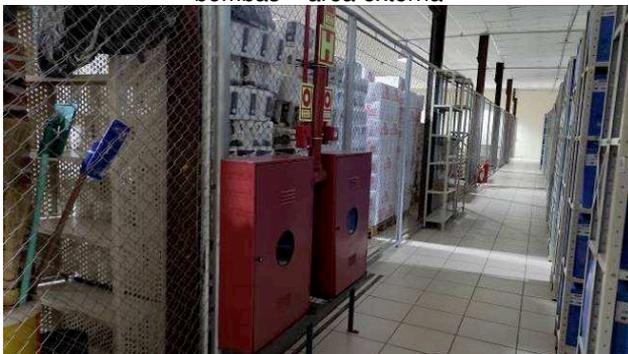
Figura 21E: acionamento bombas – infraestrutura e botoeira quebre o vidro

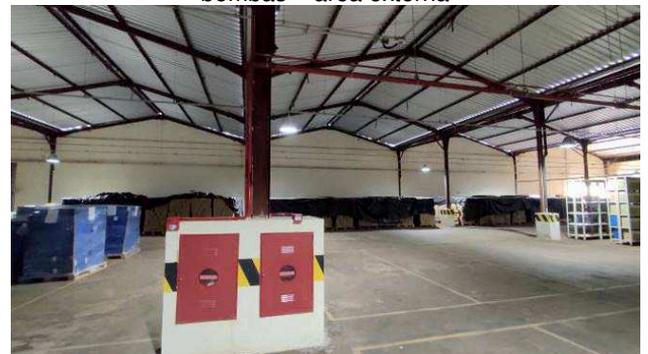
Figura 22E: acionamento bombas – infraestrutura e botoeira quebre o vidro

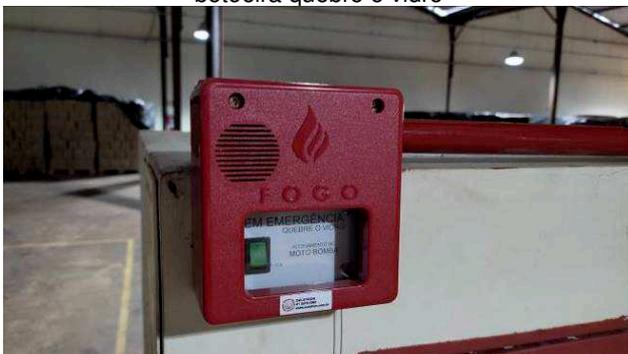
Figura 23E: acionamento bombas – infraestrutura e botoeira quebre o vidro

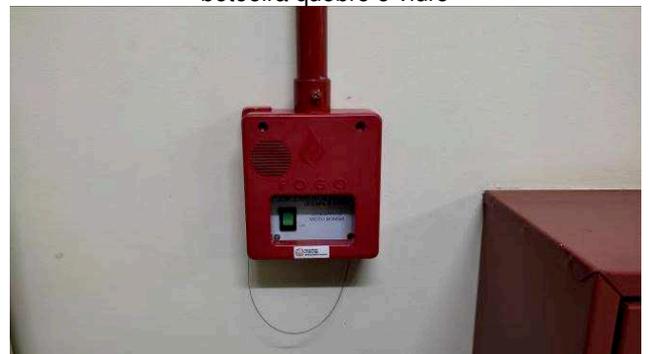
Figura 24E: acionamento bombas – infraestrutura e botoeira quebre o vidro

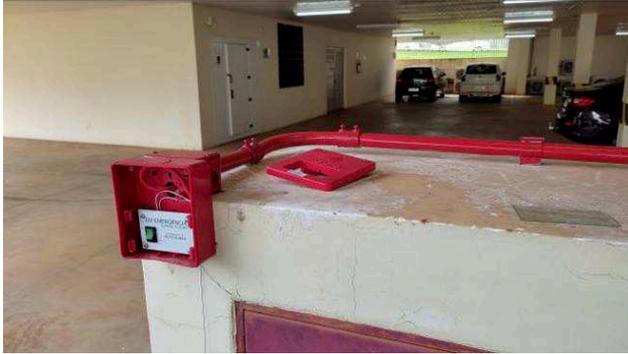
Figura 25E: acionamento bombas – infraestrutura e botoeira quebre o vidro

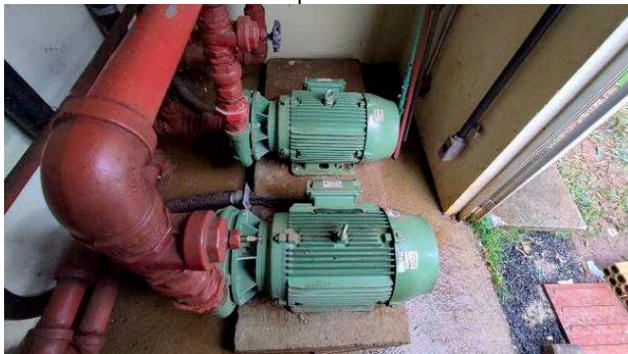
Figura 27E: acionamento bombas – infraestrutura e bombas casa de máquinas

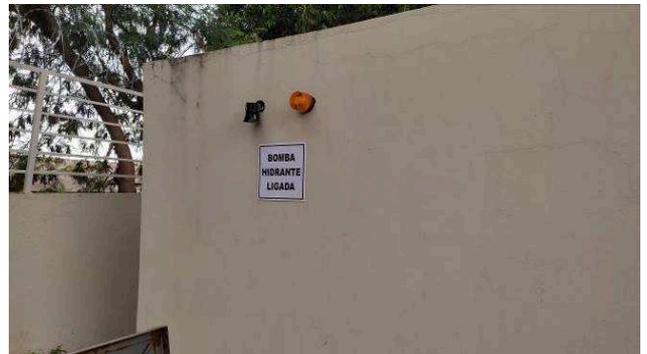
Figura 28E: Sinalizador audiovisual bomba ligada

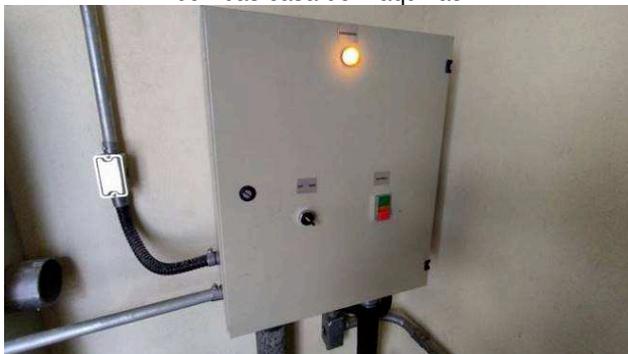
Figura 29E: Quadro de comandos novo principal

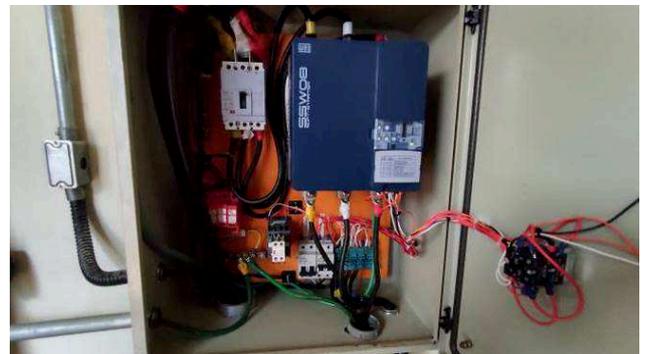
Figura 30E: Quadro de comandos novo principal – softstarter

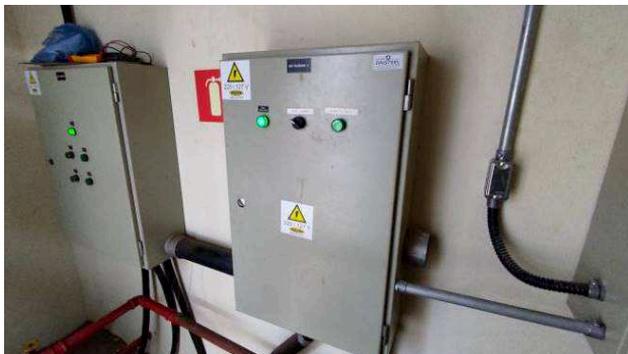
Figura 31E: Quadro de comandos backup

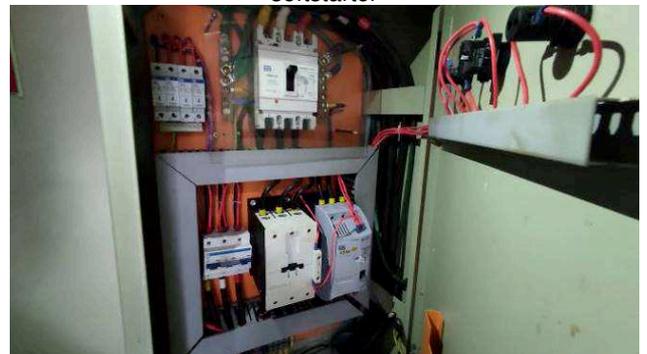
Figura 32E: Quadro de comandos backup

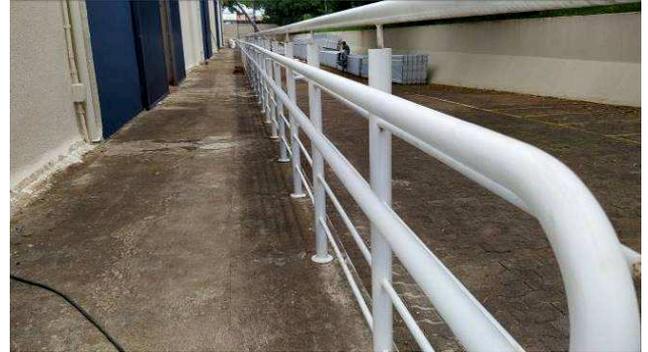
Figura 27C: Realização da pintura dos guarda-corpos e corrimãos do barracão. Na imagem, a lateral direita do barracão

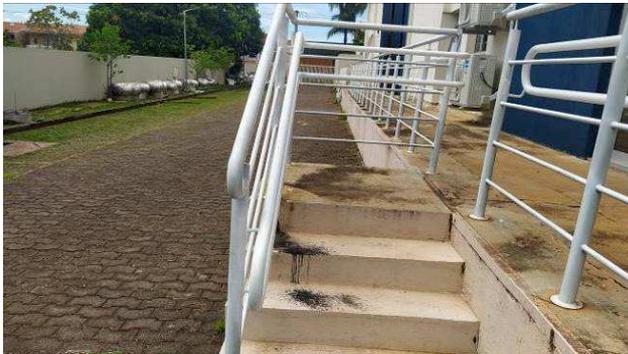
Figura 28C: Realização da pintura dos guarda-corpos e corrimãos do barracão. Na imagem, a lateral esquerda do barracão

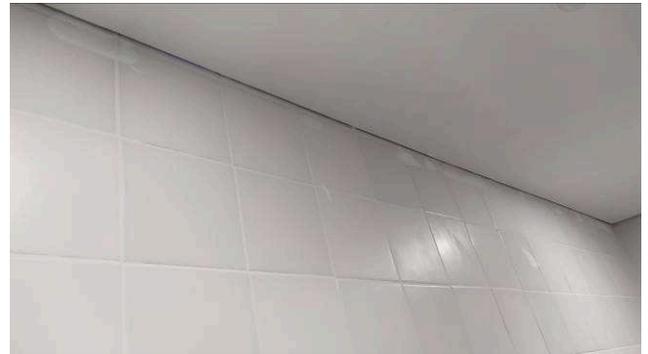
Figura 29C: Finalização da execução dos azulejos nos sanitários públicos femininos e PNE

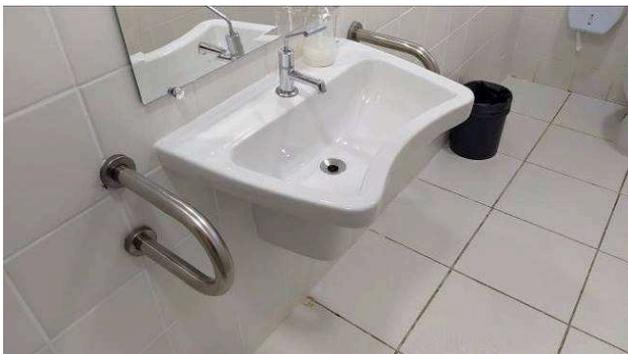
Figura 30C: Lavatório com coluna suspensa, com barras de apoio para PNE, no sanitário exclusivo PNE

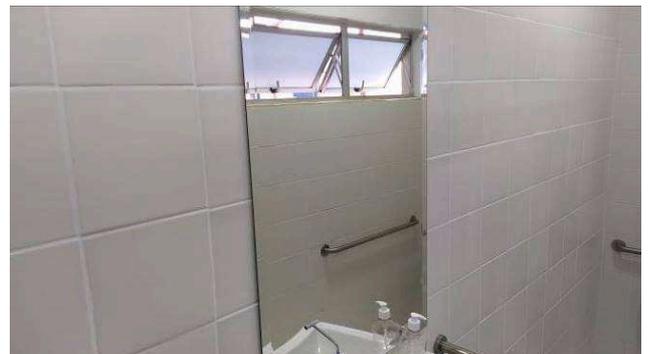
Figura 31C: Instalação de espelho cristal 60cm x 100cm, em sanitário público exclusivo PNE

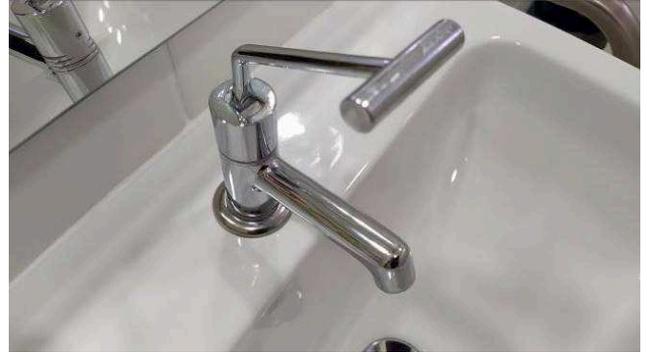
Figura 33C: Detalhe de torneira metálica com fechamento automático (temporizado) em sanitário público PNE

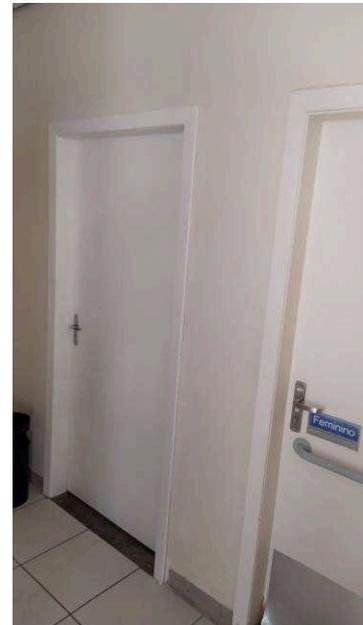
Figura 35C: Porta de madeira para o novo acesso ao sanitário público feminino, no pavimento térreo

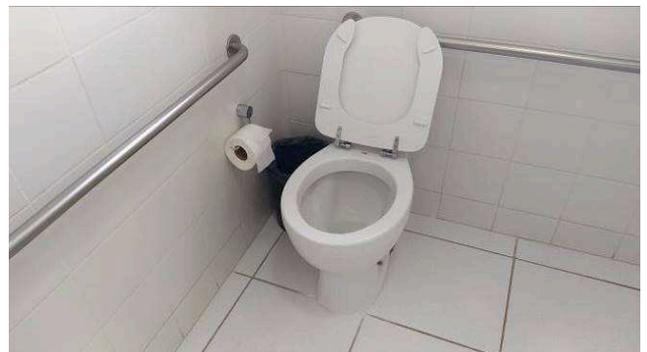
Figura 37C: Vaso sanitário PNE, sem abertura frontal, instalado em banheiro PNE da 2ª Vara

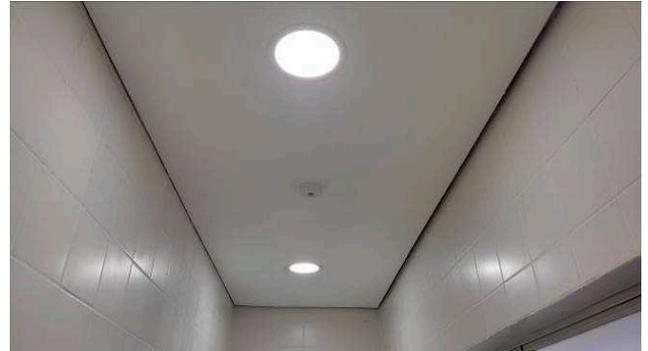
Figura 38E: luminárias e sensores de presença – banheiros PNE

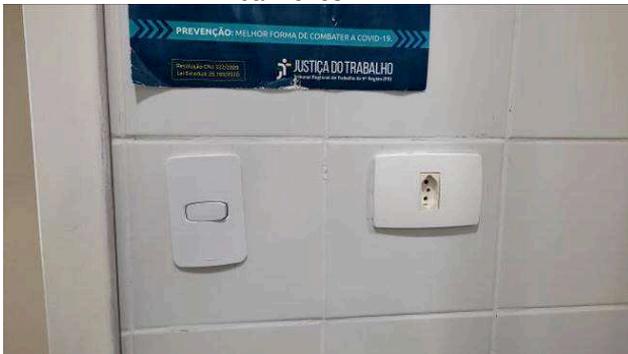
Figura 39E: interruptores – divisão banheiro feminino/PNE

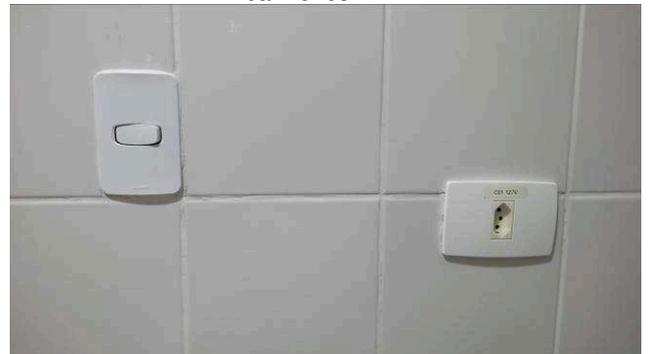
Figura 40E: interruptores – divisão banheiro feminino/PNE

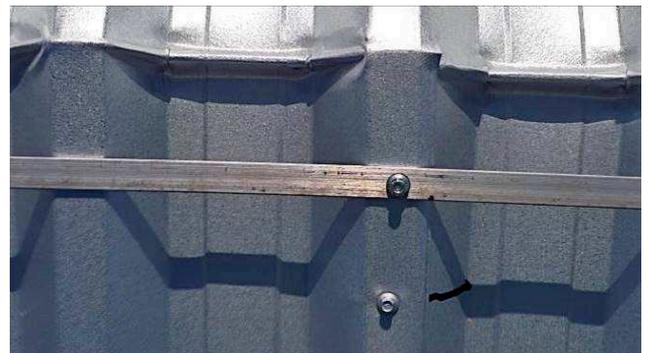
Figura 42E: Sistema de Proteção Contra Descargas Atmosféricas reinstalado – fitas alumínio, captore, parafusos.

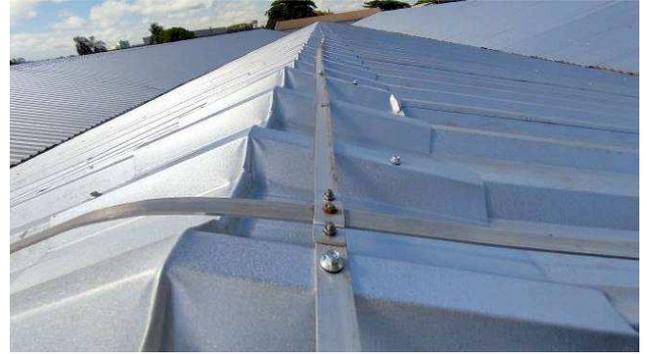
Figura 44E: Sistema de Proteção Contra Descargas Atmosféricas reinstalado – fitas alumínio, captosres, parafusos.

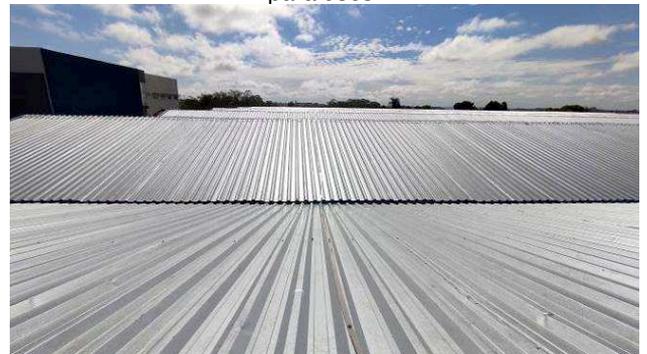
Figura 46E: Sistema de Proteção Contra Descargas Atmosféricas reinstalado – visão geral.

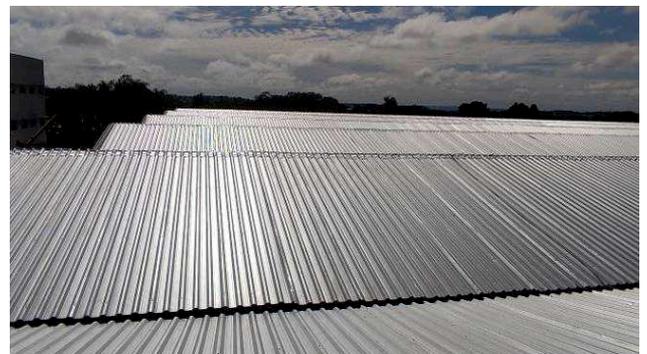
Figura 48E: Sistema de Proteção Contra Descargas Atmosféricas reinstalado – visão geral.

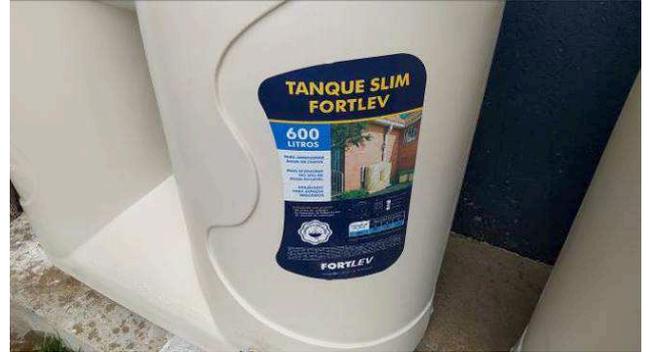
Figura 39C: Detalhe de etiqueta das cisternas, com capacidade de 600L

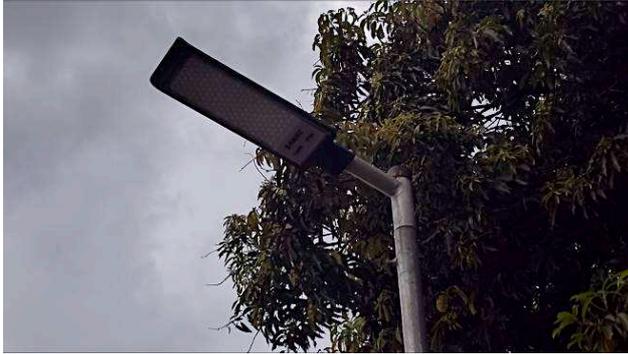
Figura 49E: Luminária iluminação pública 150W

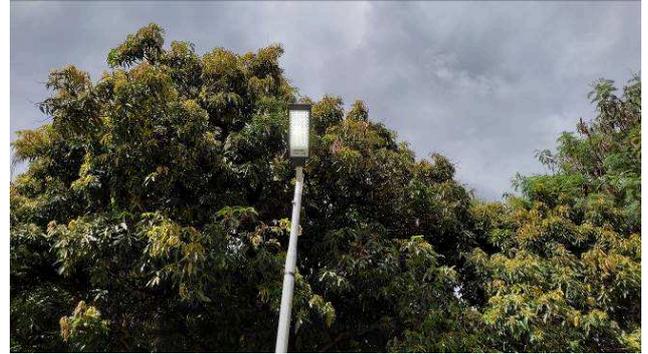
Figura 50E: Luminária iluminação pública 150W
