## RELATÓRIO FOTOGRÁFICO – 1ª MEDIÇÃO

**OBRA: SUBSTITUIÇÃO DA COBERTURA, RECUPERAÇÕES DE PISOS E REVESTIMENTOS, ADEQUAÇÕES DE SUSTENTABILIDADE E SEGURANÇA E SERVIÇOS COMPLEMENTARES NA VARA DO TRABALHO DE PARANAÍ.**

**CONTRATADA: ABBOTT, ARCOVERDE & CIA. LTDA.**

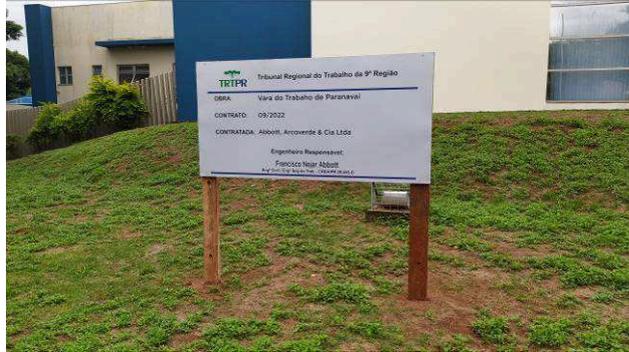
Figura 01C: Placa de obra em chapa de aço galvanizado  
2,00m x 1,00m

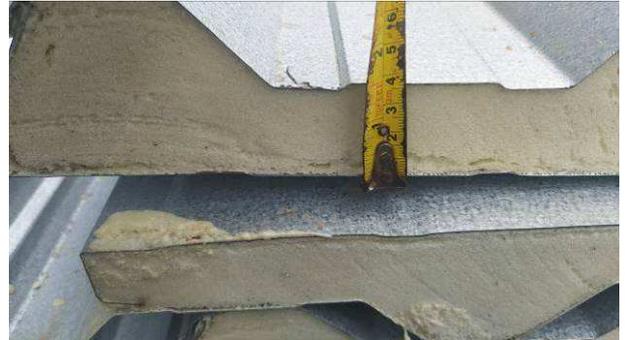
Figura 03C: Aferição da camada de preenchimento em  
PIR

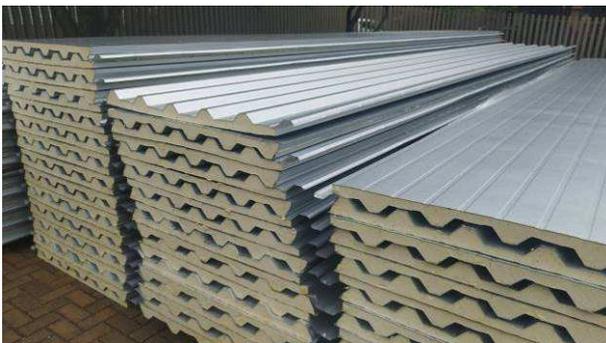
Figura 04C: Estocagem das telhas termoacústicas

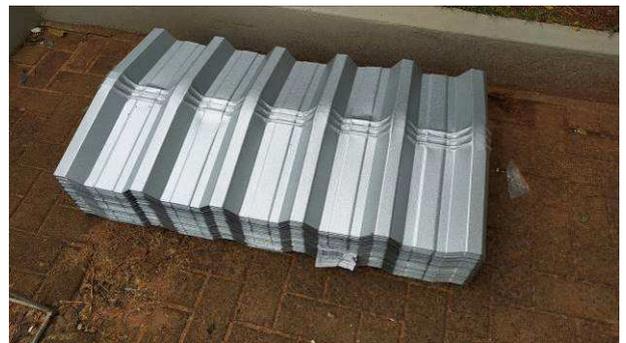
Figura 05C: Goivas em zinco

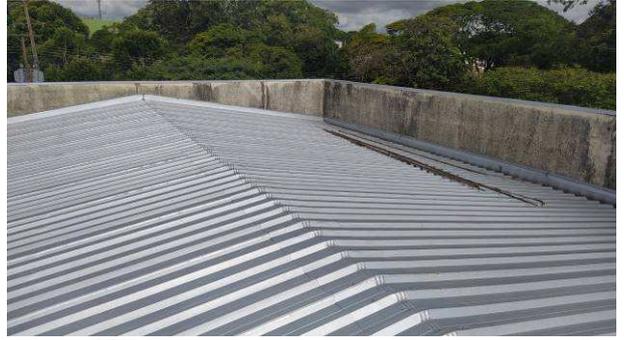
Figura 07C: Telhas e goivas instaladas sobre o saguão

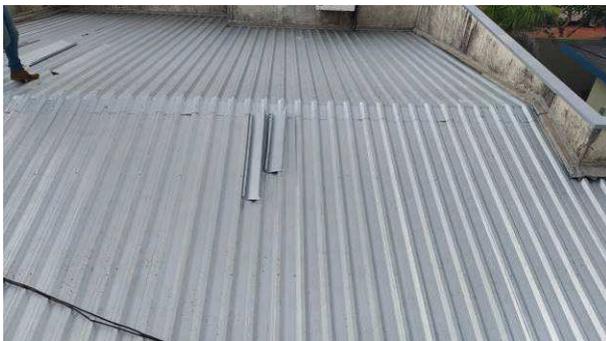
Figura 08C: Telhas e goivas instaladas na região do arquivo e sala de audiência

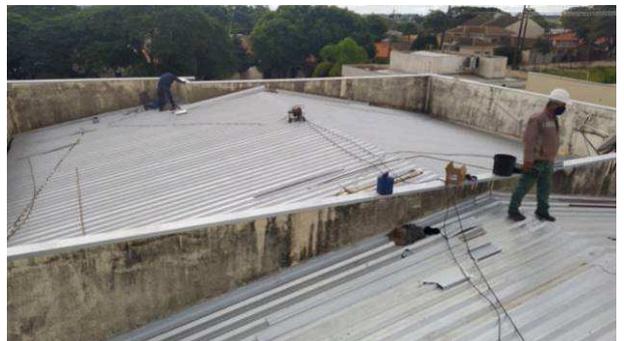
Figura 09C: Telhas e goivas instaladas na região do PAB

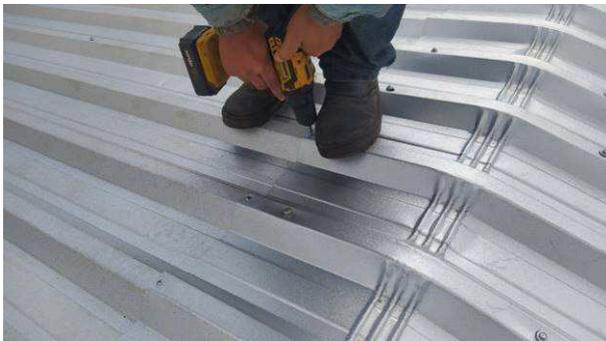
Figura 10C: Detalhe das goivas

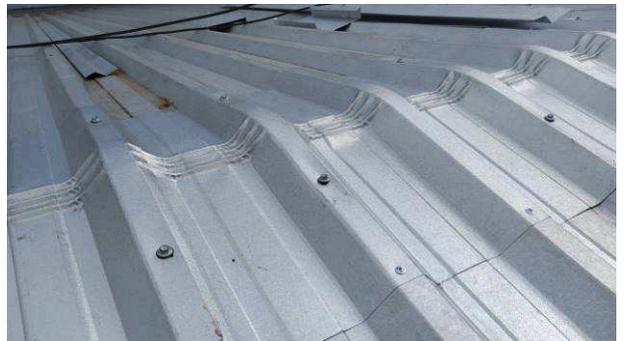
Figura 11C: Detalhe da sobreposição entre goiva e telha

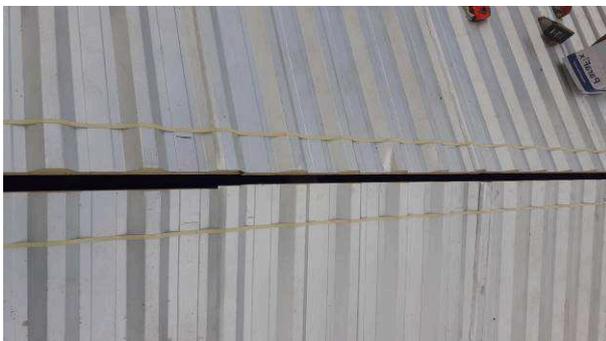
Figura 12C: Detalhe da instalação de fita adesiva butílica na telha, antes da colocação das goivas

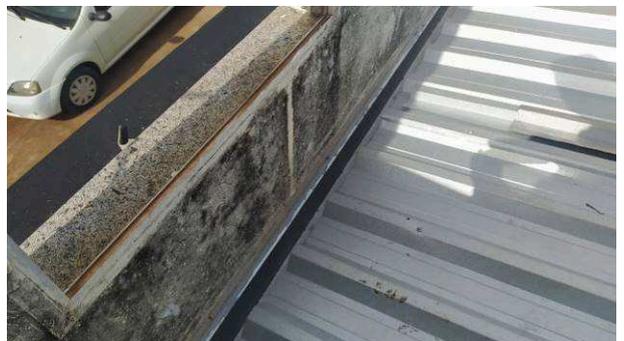
Figura 13C: Calha

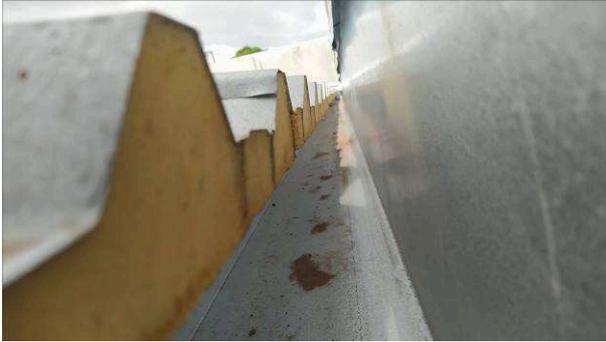
Figura 14C: Detalhe de uma seção de calha

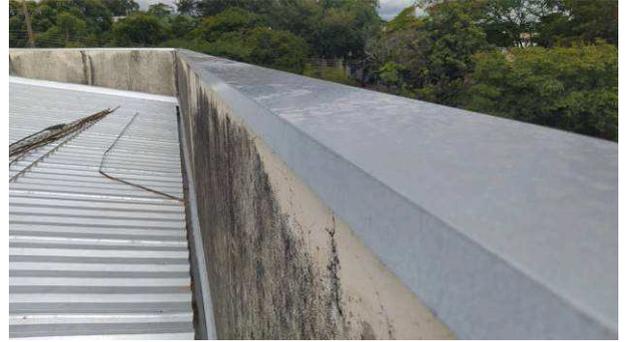
Figura 15C: Detalhe de um rufo chapim

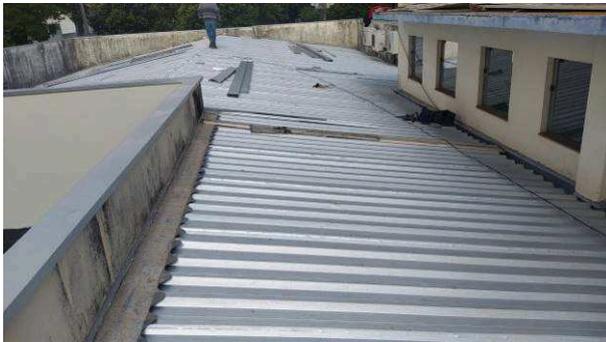
Figura 16C: Rufos chapim instalados na região da secretaria

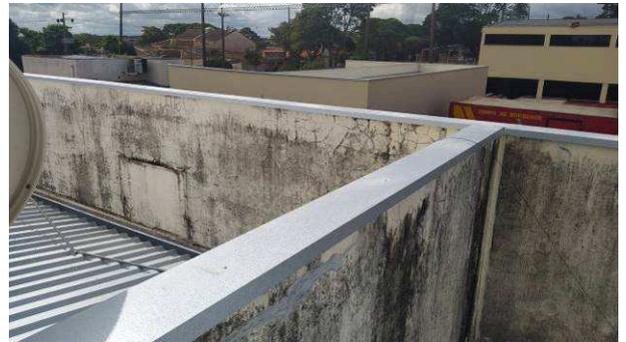
Figura 17C: Rufos chapim instalados na região do PAB

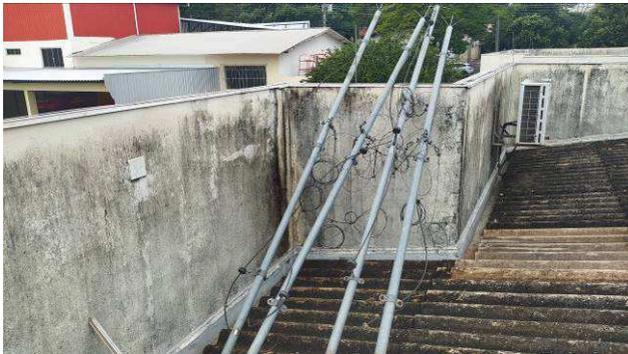
Figura 01E: Retirada do SPDA

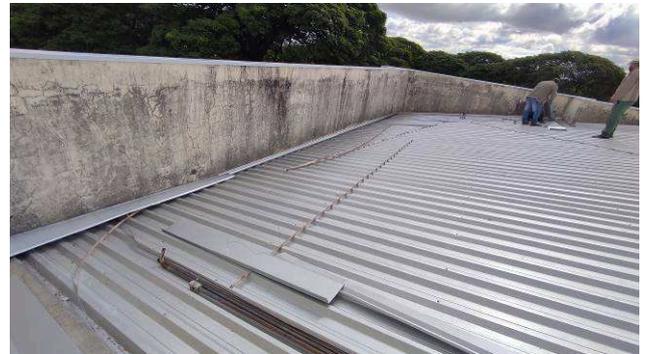
Figura 02E: Retirada do SPDA

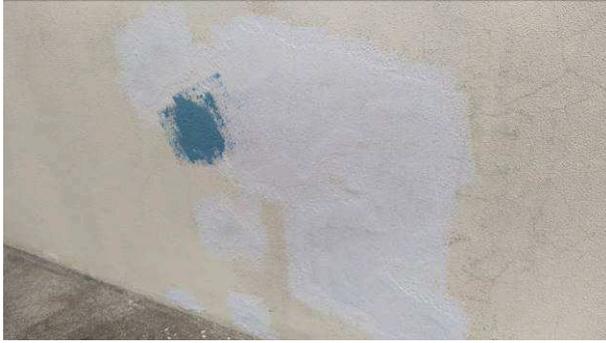
Figura 18C: Serviço de recuperação de parede

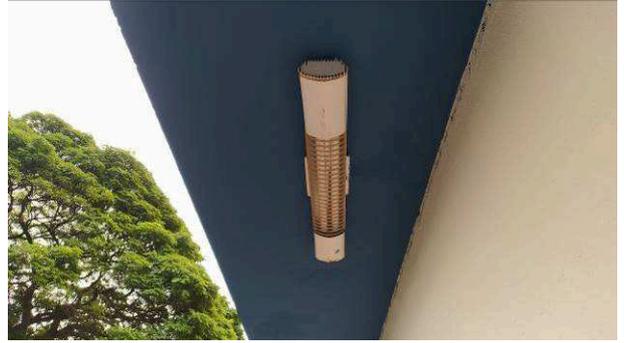
Figura 19C: Serviço de recuperação da face inferior de marquise

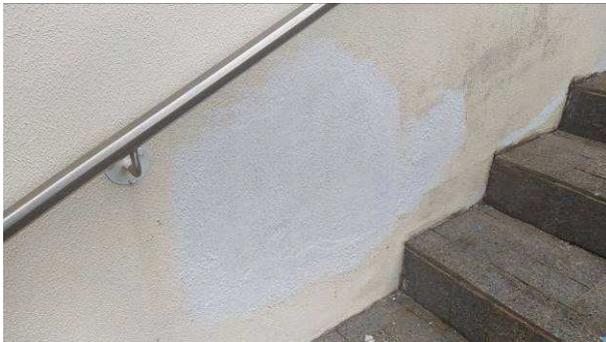
Figura 20C: Serviço de recuperação de parede

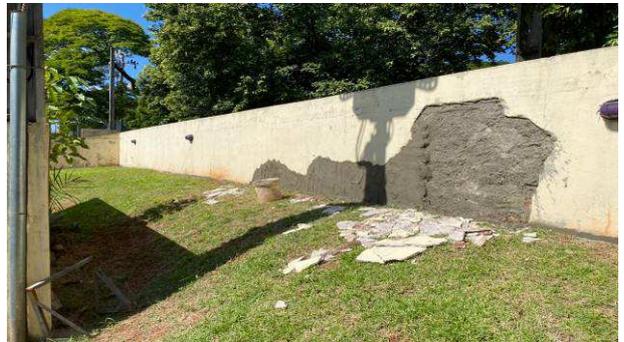
Figura 21C: Serviço de recuperação de muro – demolição do reboco antigo

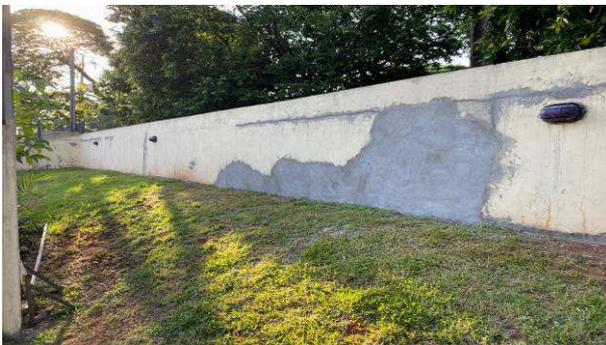
Figura 22C: Serviço de recuperação de muro – reboco novo

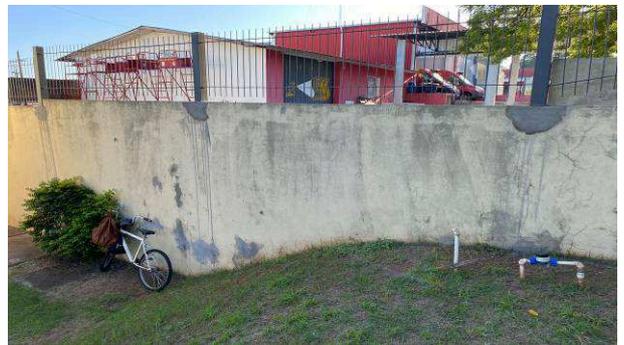
Figura 23C: Recuperação de pontos localizados no muro dos fundos

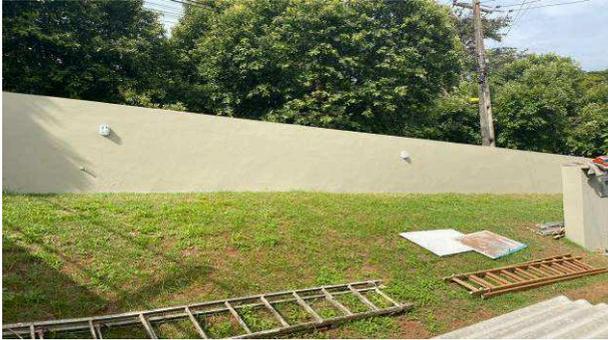
Figura 24C: Muro recuperado, na lateral direita

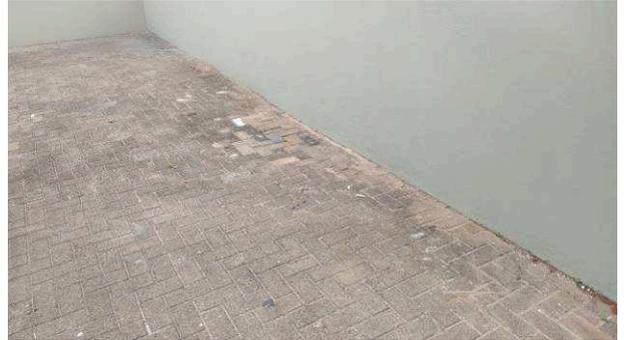
Figura 25C: Reconstituição do piso em paver, no estacionamento privativo

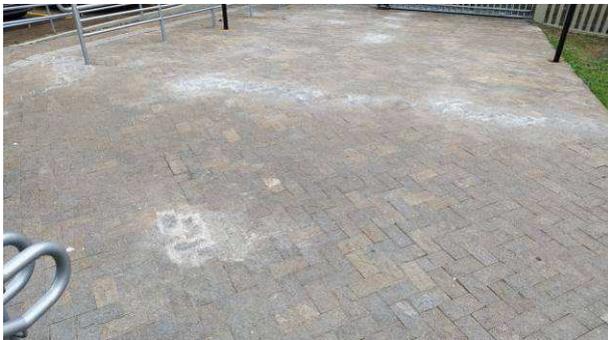
Figura 26C: Serviços de reparo no piso em pedra Miracema, na entrada principal do imóvel

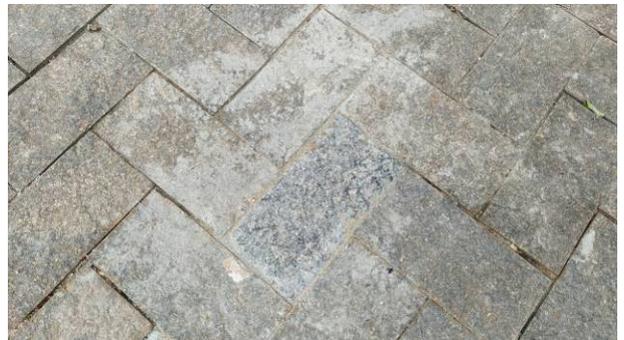
Figura 27C: Serviço de reparo no piso em pedra Miracema, na entrada principal do imóvel

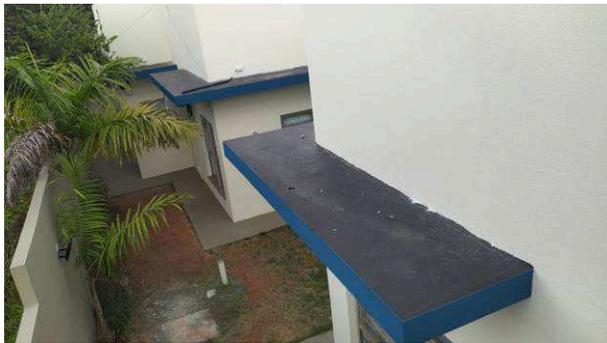
Figura 50C: Marquises com aplicação de impermeabilizante à base de emulsão asfáltica (Drycopren)

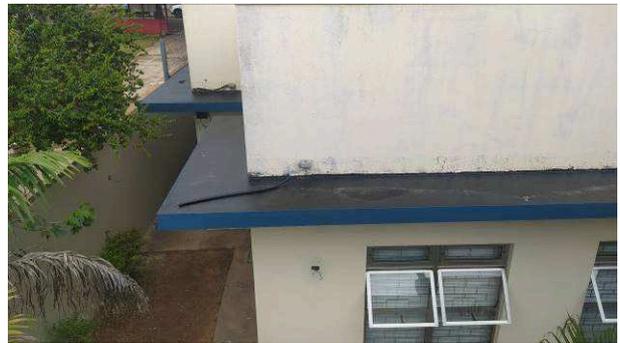
Figura 51C: Marquises com aplicação de impermeabilizante à base de emulsão asfáltica (Drycopren)
