RELATÓRIO FOTOGRÁFICO – 2ª MEDIÇÃO

OBRA: SUBSTITUIÇÃO DA COBERTURA, RECUPERAÇÕES DE PISOS E REVESTIMENTOS, ADEQUAÇÕES DE SUSTENTABILIDADE E SEGURANÇA E SERVIÇOS COMPLEMENTARES NA VARA DO TRABALHO DE PARANAÍ.

CONTRATADA: ABBOTT, ARCOVERDE & CIA. LTDA.

Considerando a instituição da Comissão de Recebimento e Fiscalização da **SUBSTITUIÇÃO DA COBERTURA, RECUPERAÇÕES DE PISOS E REVESTIMENTOS, ADEQUAÇÕES DE SUSTENTABILIDADE E SEGURANÇA E SERVIÇOS COMPLEMENTARES NA VARA DO TRABALHO DE PARANAÍ**, objeto do Contrato N° 09/2022, PO 11/2022, VETOR 272341, com efeitos através do despacho exarado pelo Sr. Ordenador da Despesa, os componentes abaixo elencados apresentam o relatório fotográfico das vistorias realizadas, que tiveram como objetivo a fiscalização dos serviços executados pela Contratada, no período de 18/05/2022 até 09/06/2022 (data da 2ª medição).

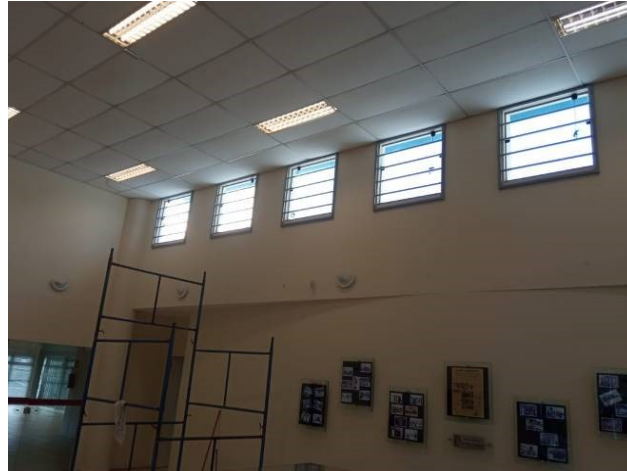
Figura 01C: Andaime sendo utilizado na instalação das grades nas janelas do saguão

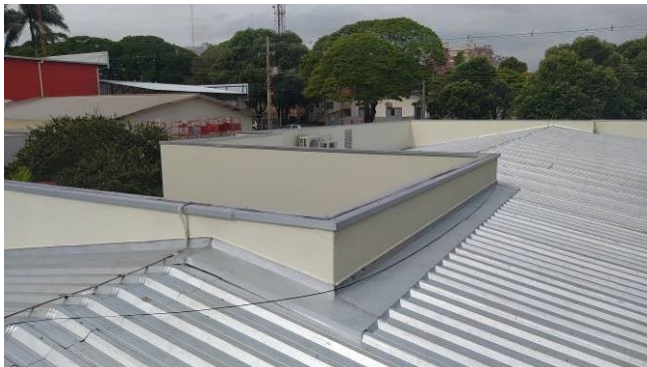
Figura 02C: Rufos/contrarrufos instalados na cobertura – região da sala de audiência 2 e secretaria

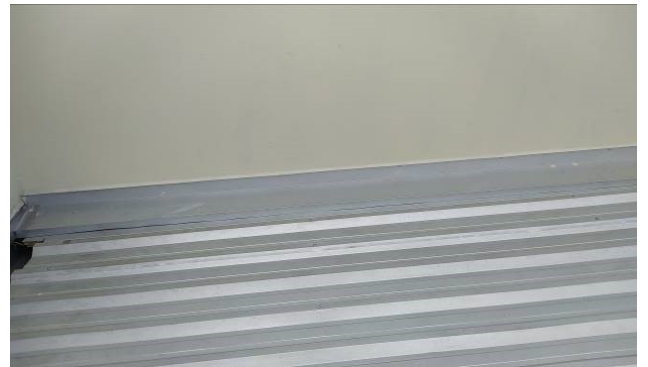
Figura 03C: Rufos/contrarrufos instalados na cobertura – região do arquivo

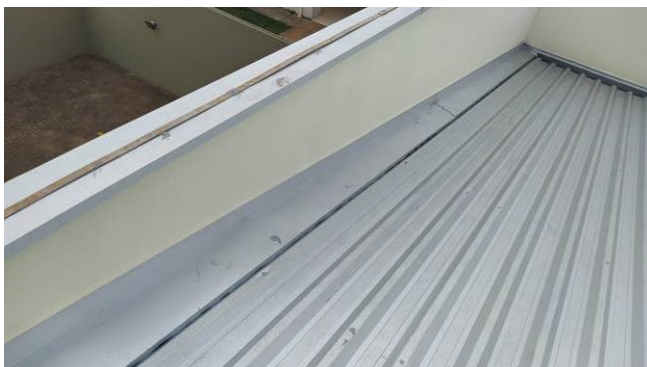
Figura 04C: Rufos/contrarrufos instalados na cobertura – região dos PABs

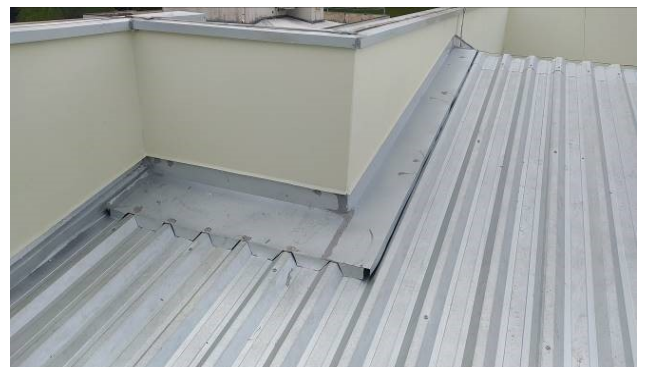
Figura 05C: Rufos/contrarrufos instalados na cobertura – região do saguão dos PABs

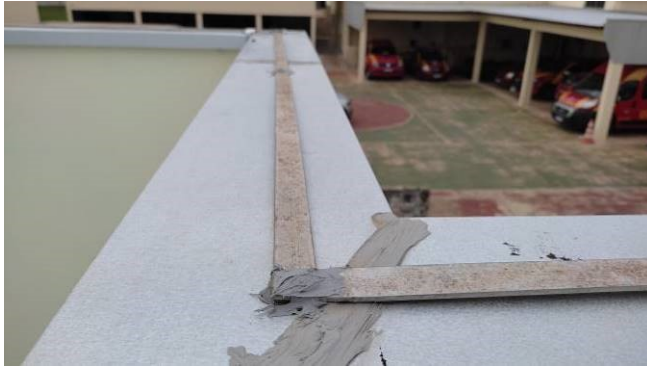
Figura 01E: Reinstalação do SPDA

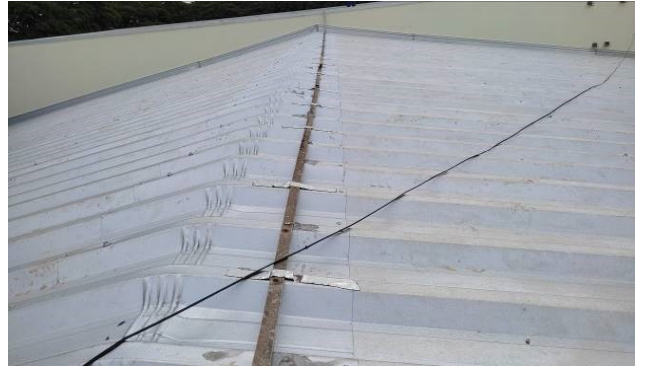
Figura 02E: Reinstalação do SPDA

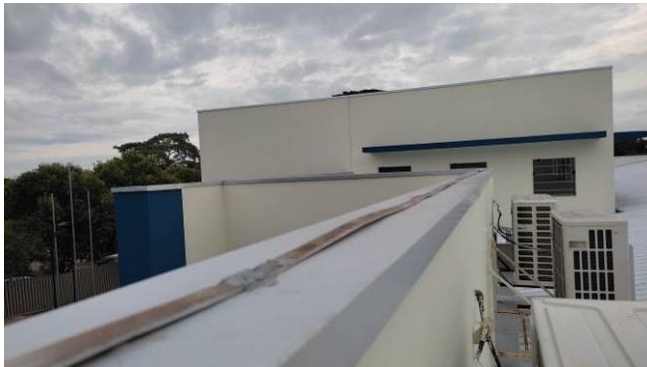
Figura 03E: Reinstalação do SPDA

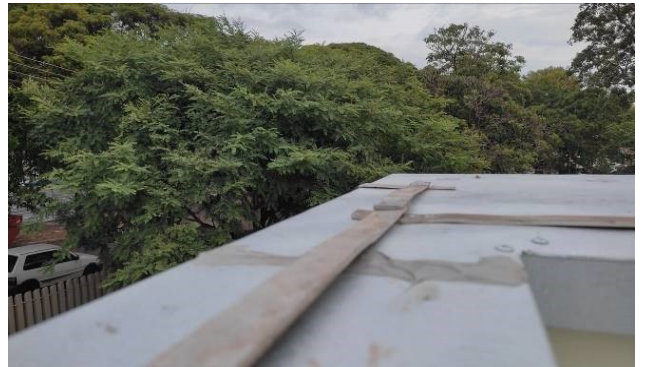
Figura 04E: Reinstalação do SPDA

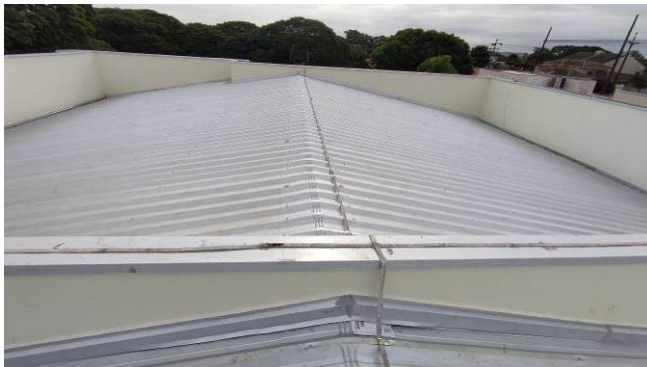
Figura 05E: Reinstalação do SPDA

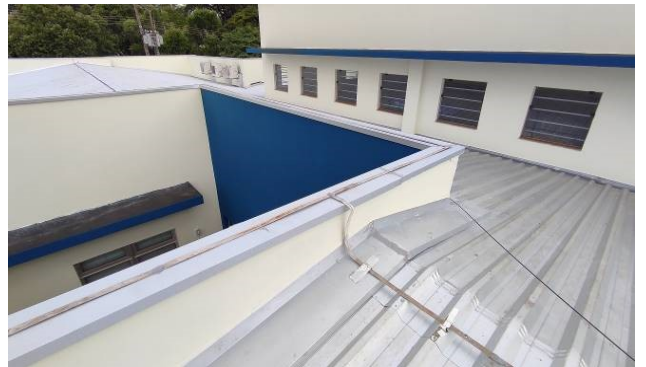
Figura 06E: Reinstalação do SPDA

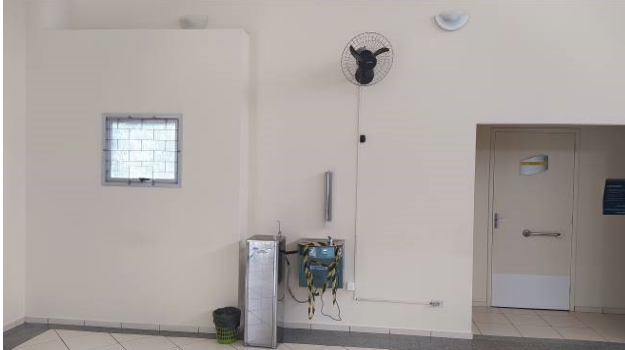
Figura 06C: Recuperação de pano de parede no saguão

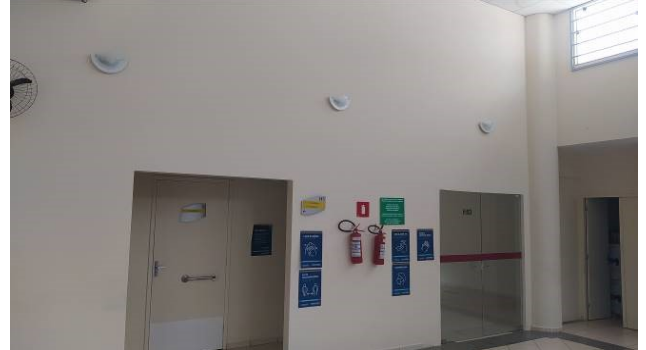
Figura 07C: Recuperação de pano de parede no saguão

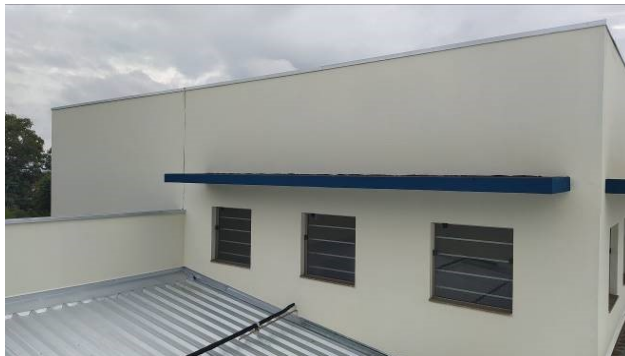
Figura 08C: Pintura externa dos volumes elevados do saguão

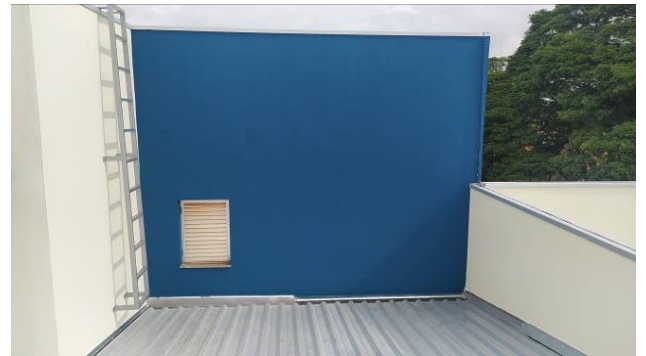
Figura 09C: Pintura externa dos volumes elevados dos sanitários públicos e reservatório

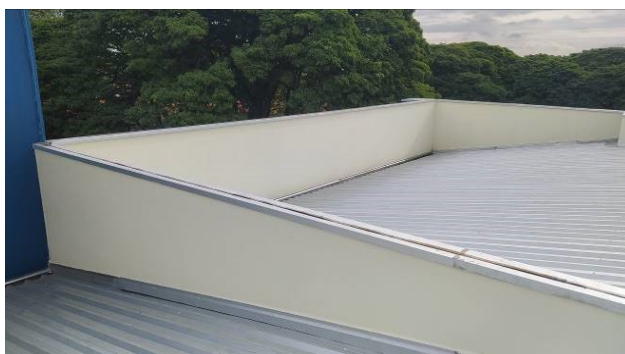
Figura 10C: Pintura das faces internas das platibandas – região do saguão dos PABs

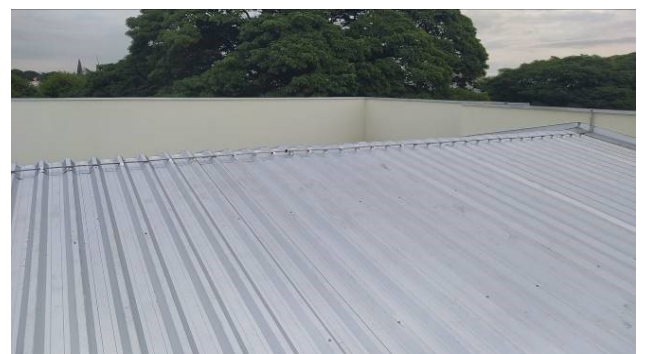
Figura 11C: Pintura das faces internas das platibandas – região dos PABs

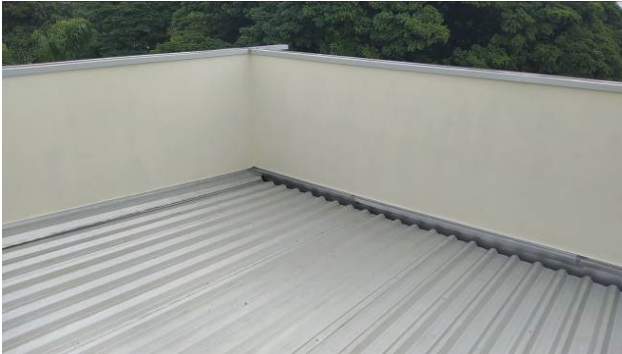
Figura 12C: Pintura das faces internas das platibandas – região da sala de audiência 1 e Gabinete do juiz titular

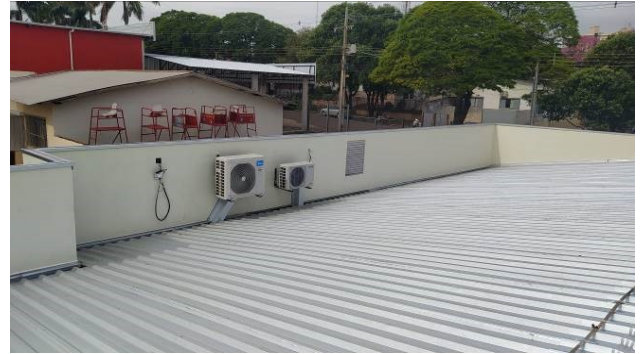
Figura 13C: Pintura das faces internas das platibandas – região da secretaria

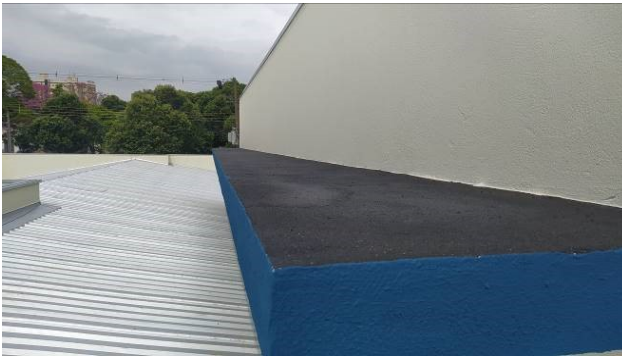
Figura 14C: Pintura asfáltica impermeabilizante na face superior da marquise posterior do saguão

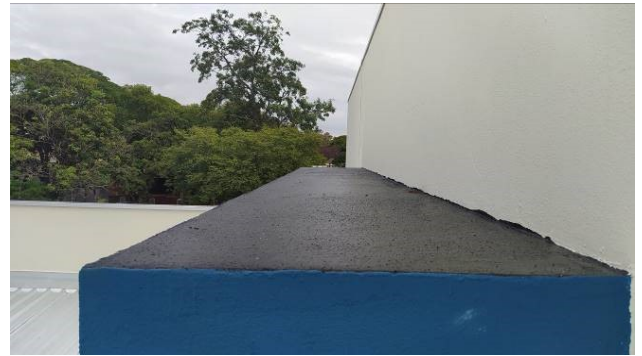
Figura 15C: Pintura asfáltica impermeabilizante na face superior da marquise lateral do saguão

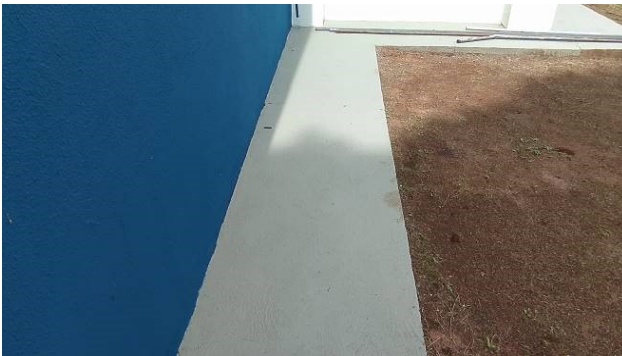
Figura 16C: Pintura das calçadas no perímetro do prédio – região do saguão

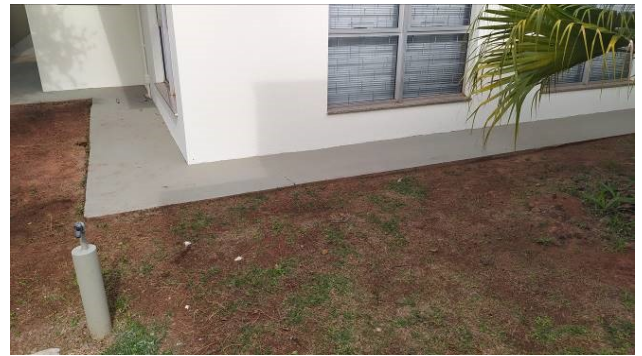
Figura 17C: Pintura das calçadas no perímetro do prédio – região do arquivo

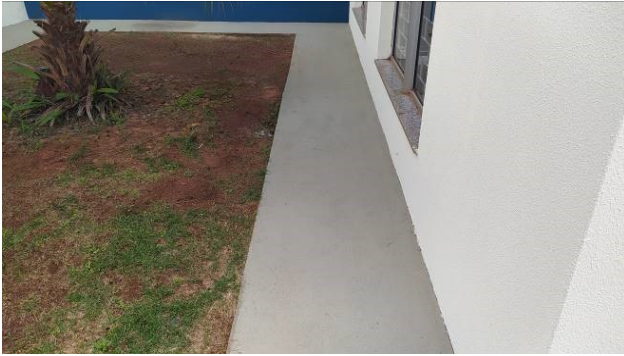
Figura 18C: Pintura das calçadas no perímetro do prédio – região da sala de audiência 2

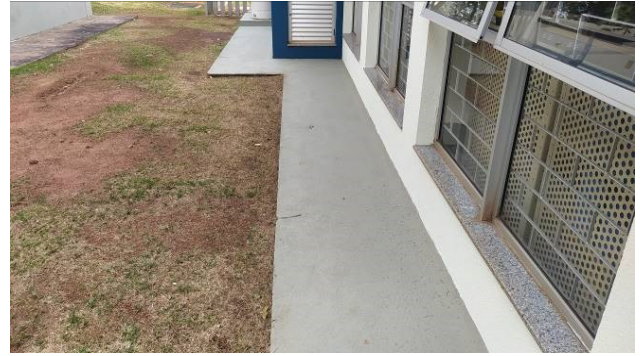
Figura 19C: Pintura das calçadas no perímetro do prédio – região da secretaria

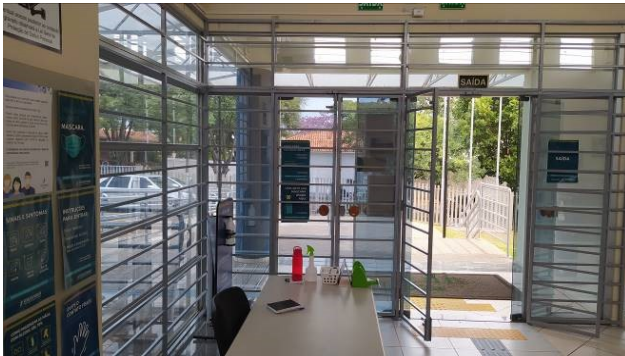
Figura 20C: Grades de proteção da porta de acesso principal, no saguão e vidro fixo lateral

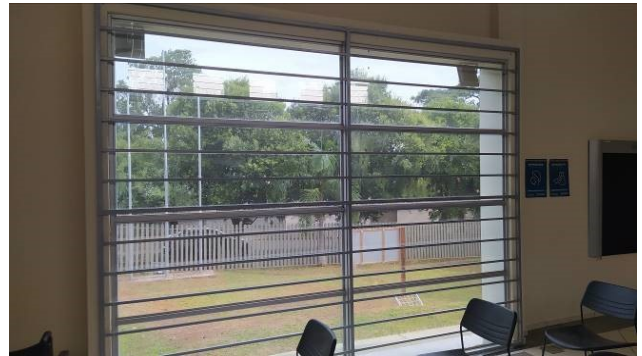
Figura 21C: Grade de proteção da janela em vidro fixo, no saguão

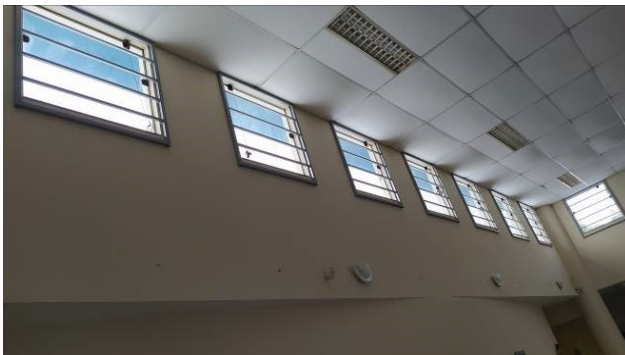
Figura 22C: Grades de proteção das janelas em vidro fixo elevadas, no saguão – janelas posteriores

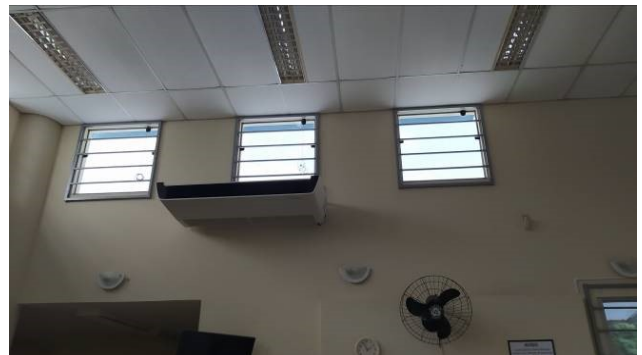
Figura 23C: Grades de proteção das janelas em vidro fixo elevadas, no saguão – janelas laterais

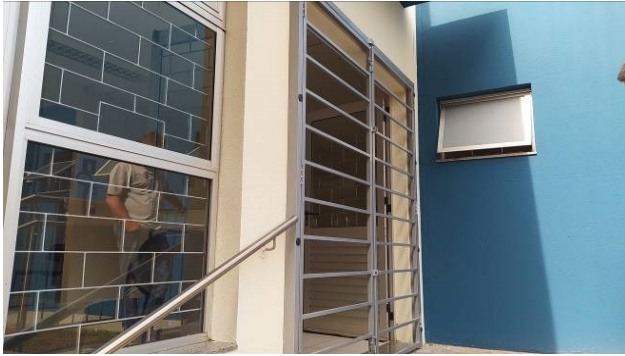
Figura 24C: Gradil de proteção da porta de acesso ao saguão dos PABs

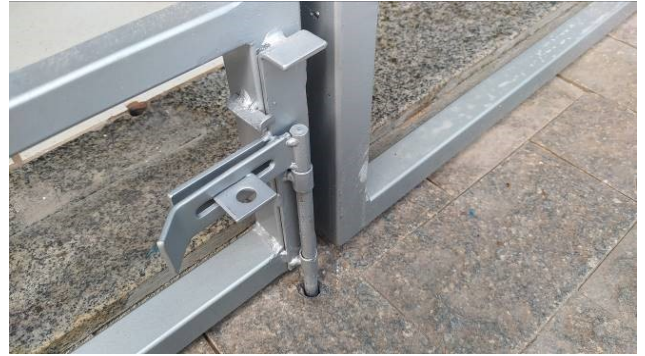
Figura 25C: Detalhe do trinco de fechamento inferior

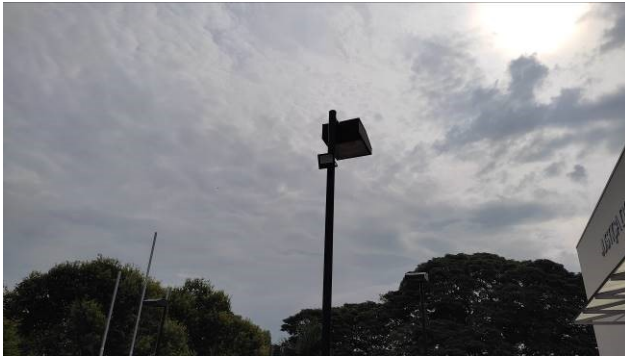
Figura 07E: iluminação externa – refletores e substituição de lâmpadas

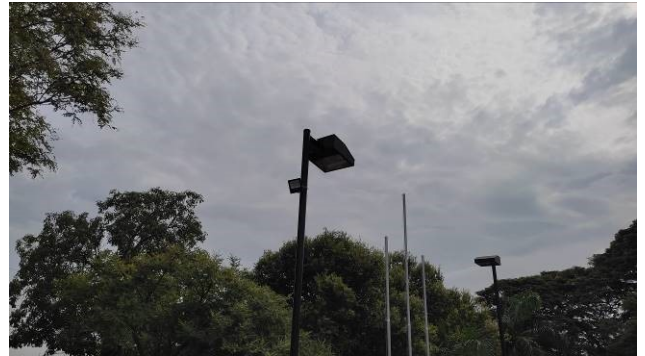
Figura 08E: iluminação externa – refletores e substituição de lâmpadas

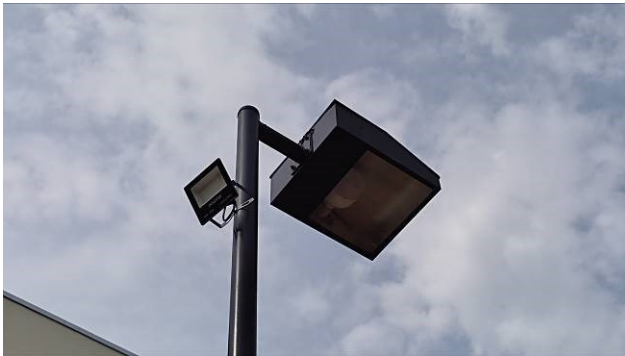
Figura 09E: iluminação externa – refletores e substituição de lâmpadas

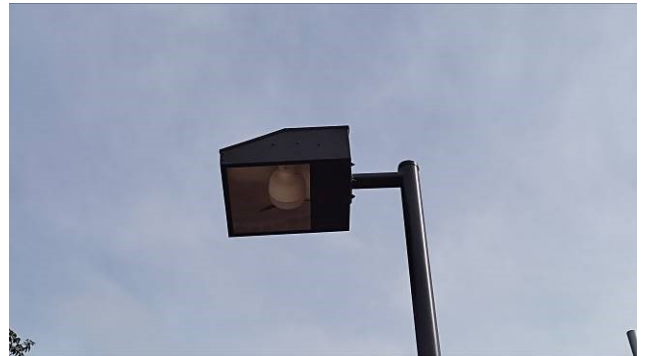
Figura 10E: iluminação externa – substituição de lâmpadas

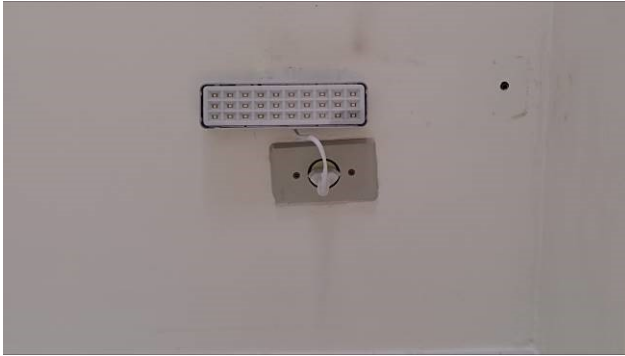
Figura 17E: iluminação de emergência – bloco

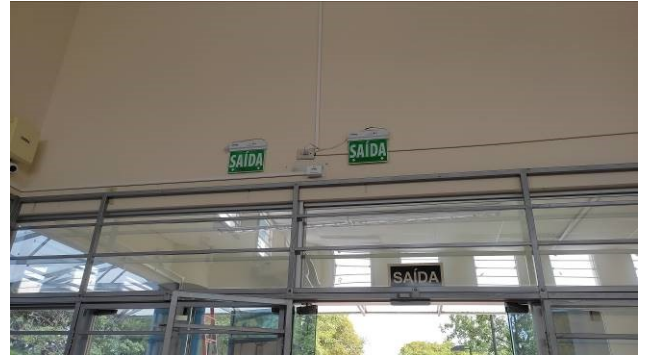
Figura 18E: iluminação de emergência – balizador

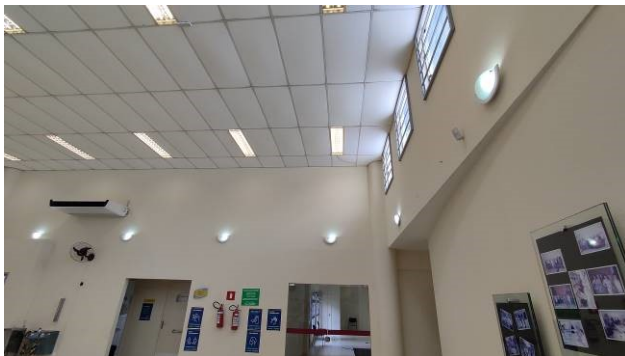
Figura 19E: iluminação interna – substituição de lâmpadas por tecnologia LED

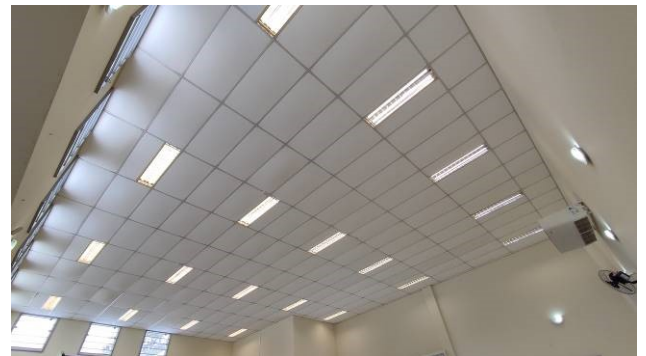
Figura 20E: iluminação interna – substituição de lâmpadas por tecnologia LED

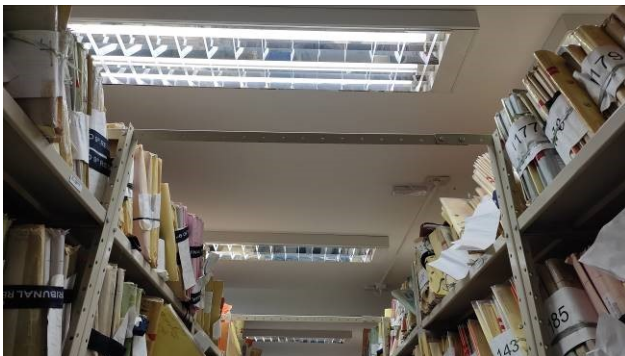
Figura 21E: iluminação interna – substituição de lâmpadas por tecnologia LED

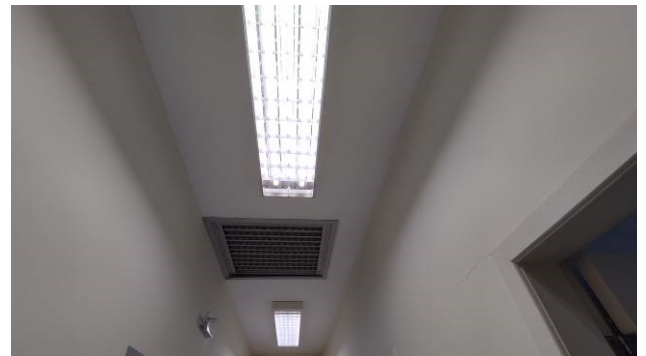
Figura 22E: iluminação interna – substituição de lâmpadas por tecnologia LED

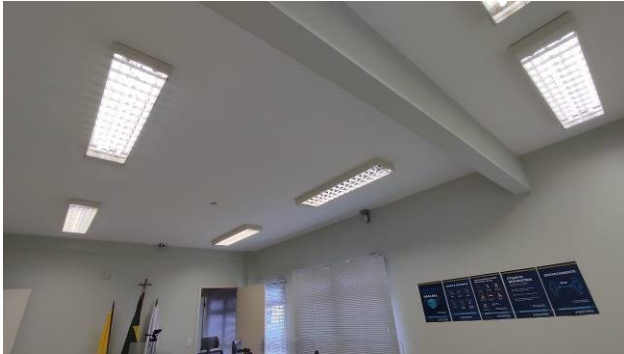
Figura 23E: iluminação interna – substituição de lâmpadas por tecnologia LED

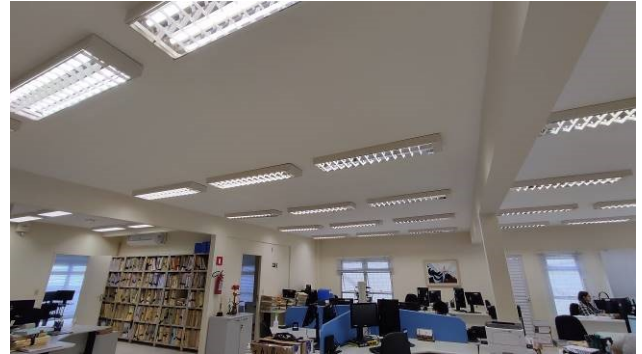
Figura 24E: iluminação interna – substituição de lâmpadas por tecnologia LED

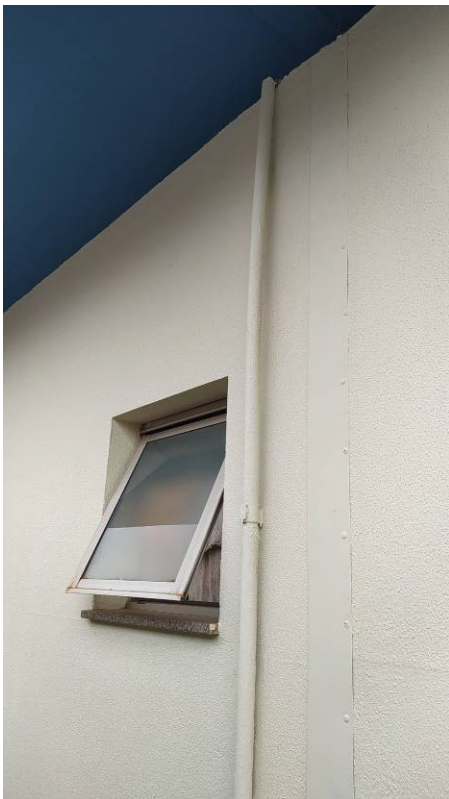
Figura 26C: Instalação de chapa metálica na junta de dilatação

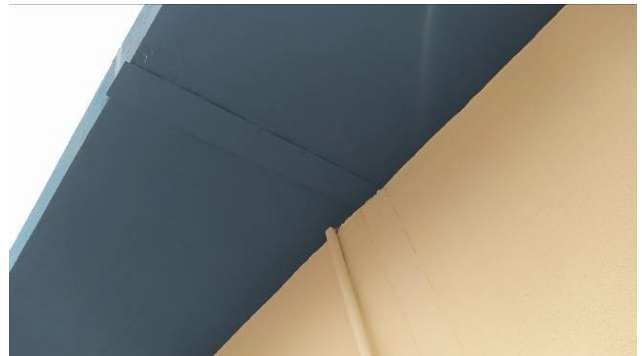
Figura 27C: Detalhe da chapa instalada na junta de dilatação – Marquise

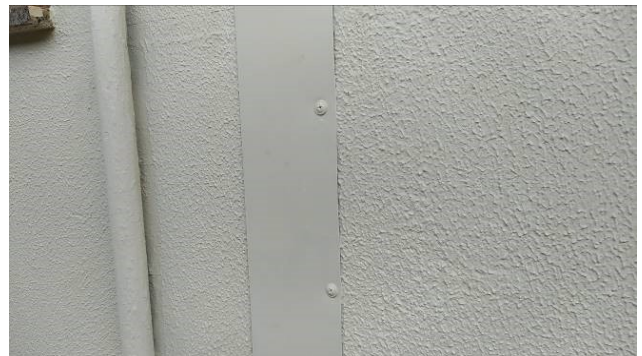
Figura 28C: Detalhe da chapa instalada na junta de dilatação – Parede

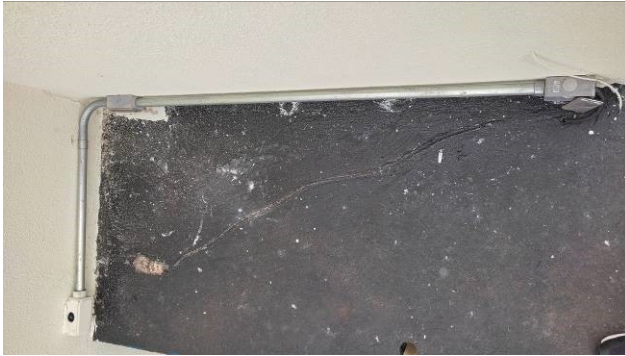
Figura 25E: infraestrutura sobre as marquises

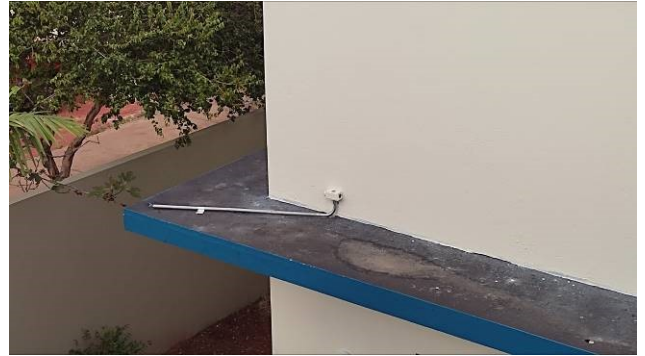
Figura 26E: infraestrutura sobre as marquises

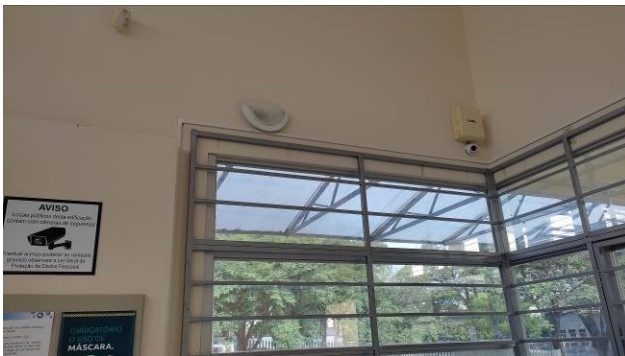
Figura 27E: ponto para futura instalação de cortina de ar

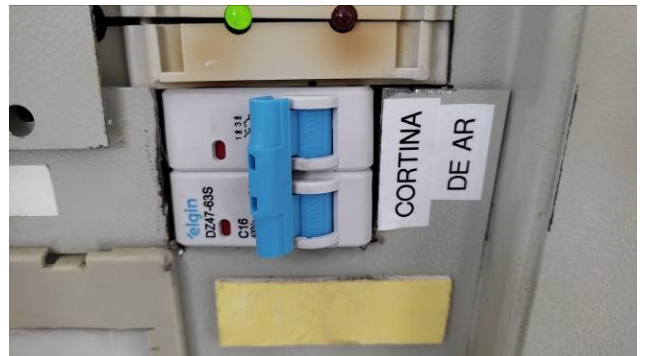
Figura 28E: ponto para futura instalação de cortina de ar

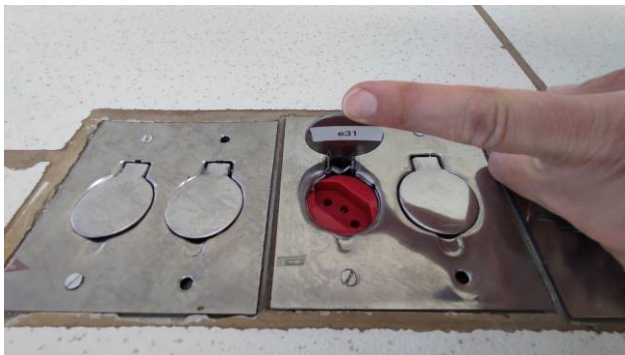
Figura 29E: substituição de tomadas de piso

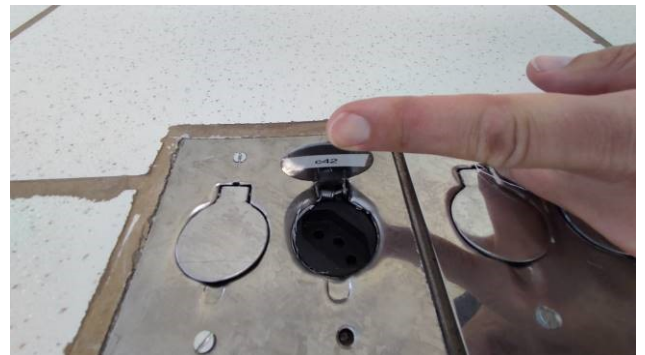
Figura 30E: substituição de tomadas de piso

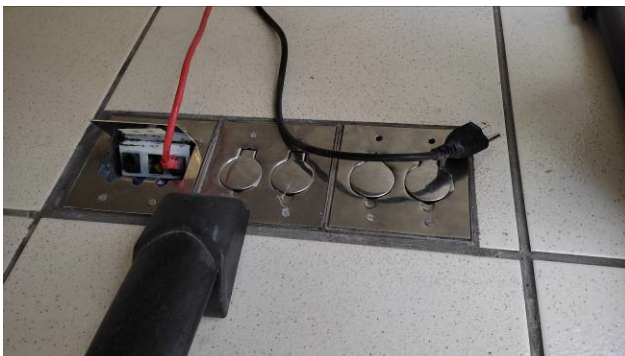
Figura 31E: substituição de tomadas de piso

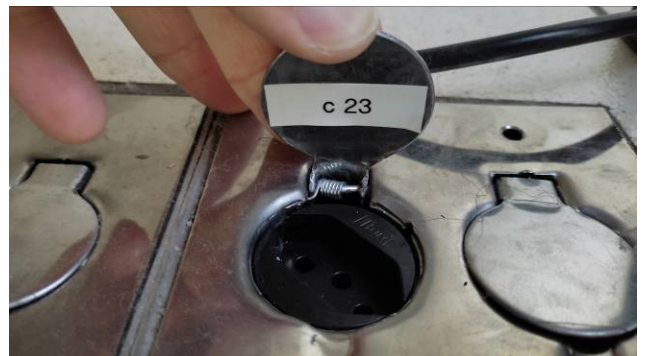
Figura 32E: substituição de tomadas de piso

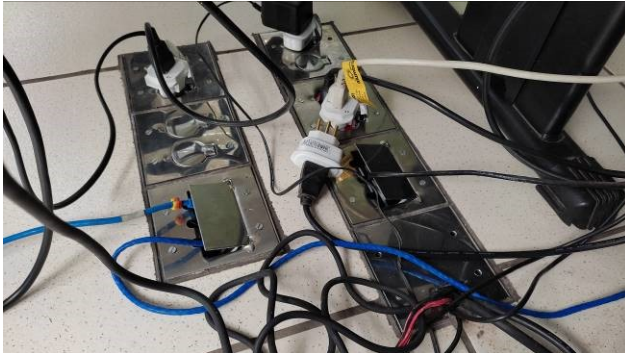
Figura 33E: substituição de tomadas de piso

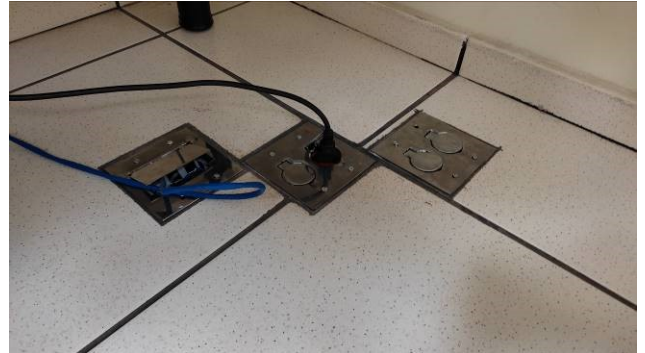
Figura 34E: i substituição de tomadas de piso

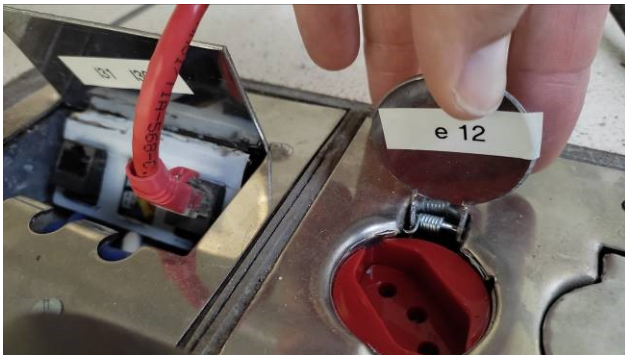
Figura 35E: substituição de tomadas de piso

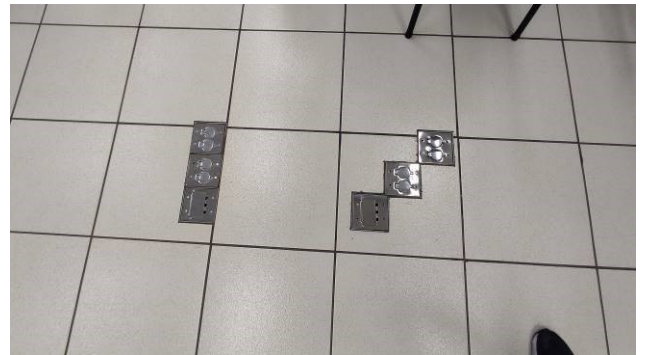
Figura 36E: substituição de tomadas de piso
