TRIBUNAL REGIONAL DO TRABALHO 9ª REGIÃO  
Secretaria de Engenharia e Arquitetura  
Coordenadoria de Administração de Obras

## ***RELATÓRIO – 1ª MEDIÇÃO***

**OBRA: CONTRATAÇÃO DE SERVIÇO DE SUBSTITUIÇÃO DA COBERTURA, CLIMATIZAÇÃO, PINTURA EXTERNA, ADEQUAÇÕES DE SEGURANÇA, DE SUSTENTABILIDADE E DE ACESSIBILIDADE E SERVIÇOS COMPLEMENTARES NA VARA DO TRABALHO DE SANTO ANTÔNIO DA PLATINA/PR.**

**CONTRATADA: VILE CONSTRUÇÕES E REFORMAS LTDA.**

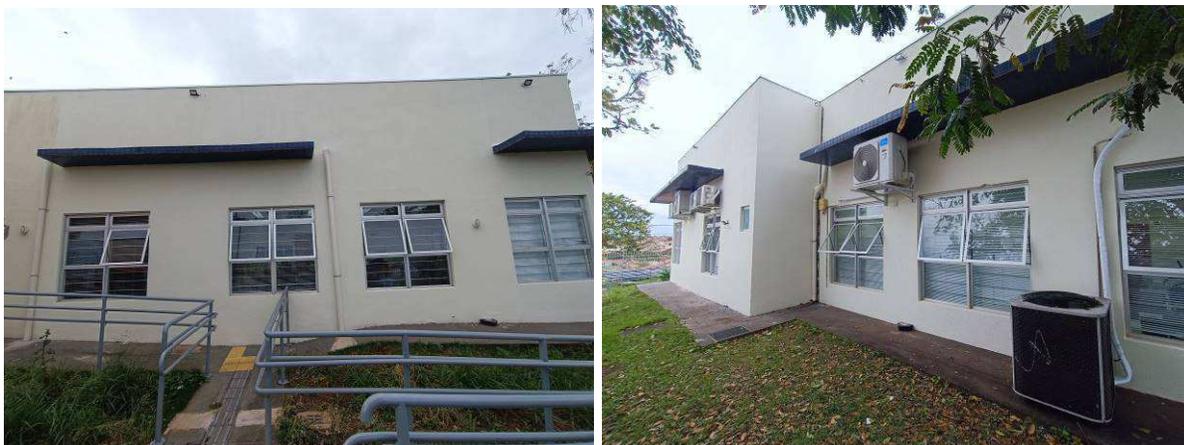
Figura 1 – Pintura Externa.

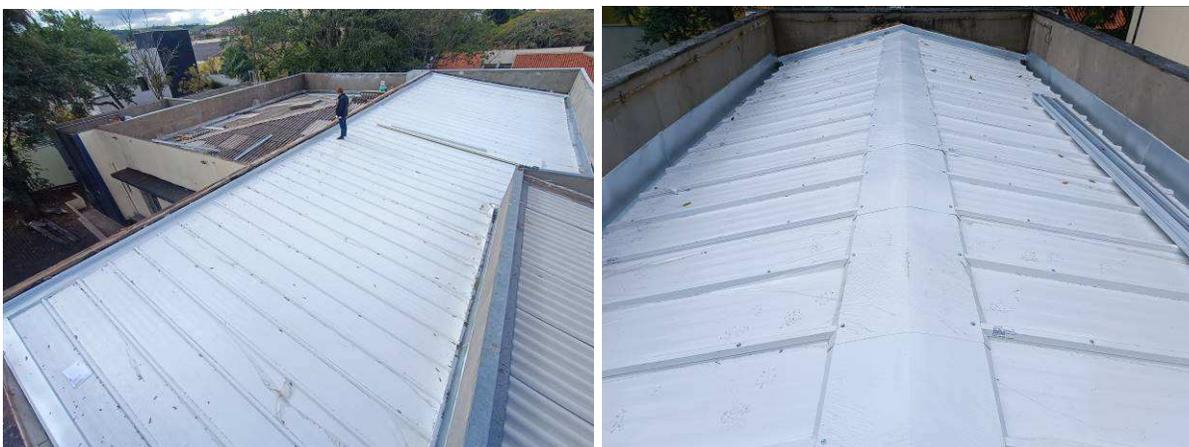
Figura 2 – Cobertura.
