RELATÓRIO FOTOGRÁFICO – 1^a MEDAÇÃO

OBRA: CONTRATAÇÃO DE SERVIÇO DE SUBSTITUIÇÃO DA COBERTURA, CLIMATIZAÇÃO, PINTURA EXTERNA, ADEQUAÇÕES DE SEGURANÇA, DE SUSTENTABILIDADE E DE ACESSIBILIDADE E SERVIÇOS COMPLEMENTARES NA VARA DO TRABALHO DE SANTO ANTÔNIO DA PLATINA/PR.

CONTRATADA: VILE CONSTRUÇÕES E REFORMAS LTDA.

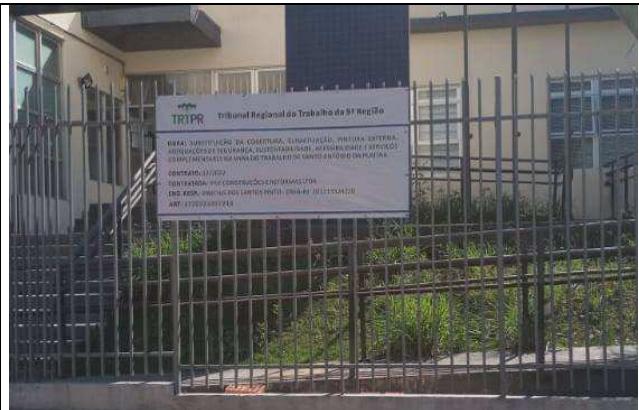
Figura 01: Placa de obra.

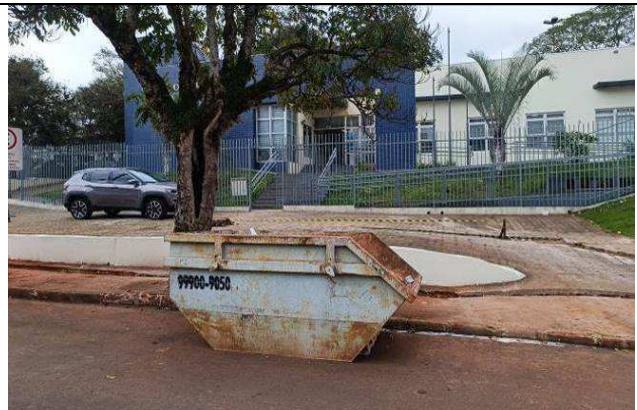
Figura 02: Caçamba de entulhos.

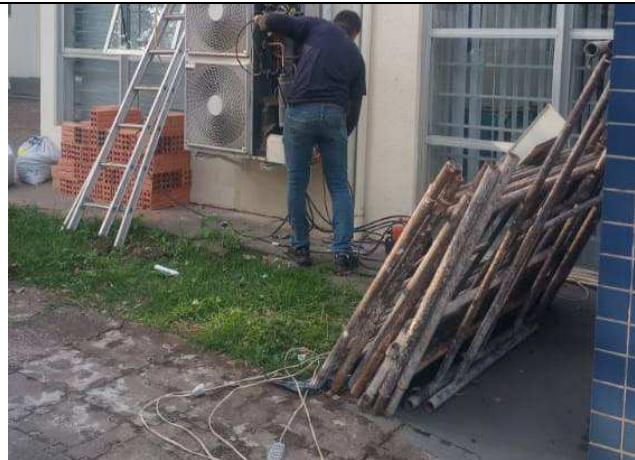
Figura 03: Andaimes.

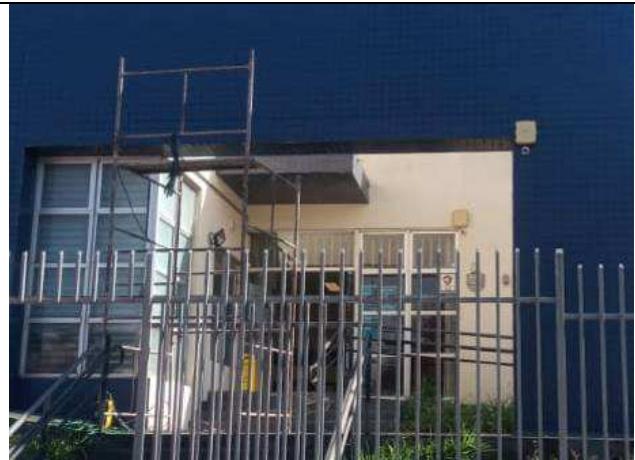
Figura 04: Andaimes.

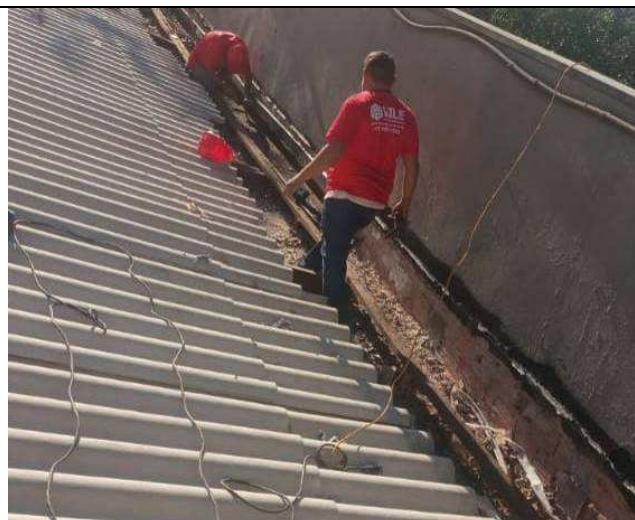
Figura 05: Remoção de calhas.

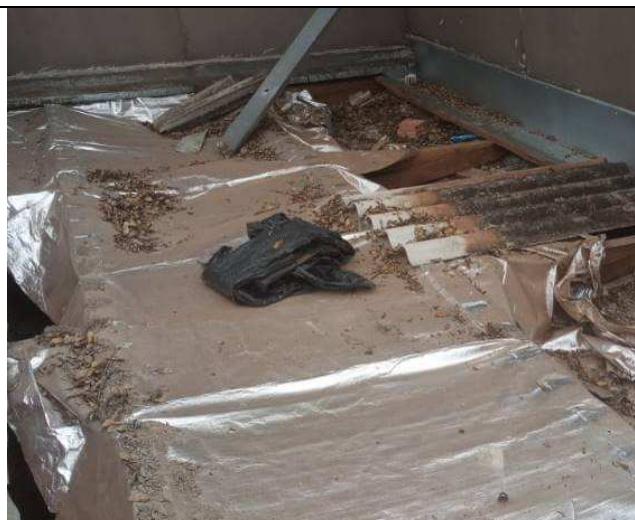
Figura 06: Remoção de telhas.

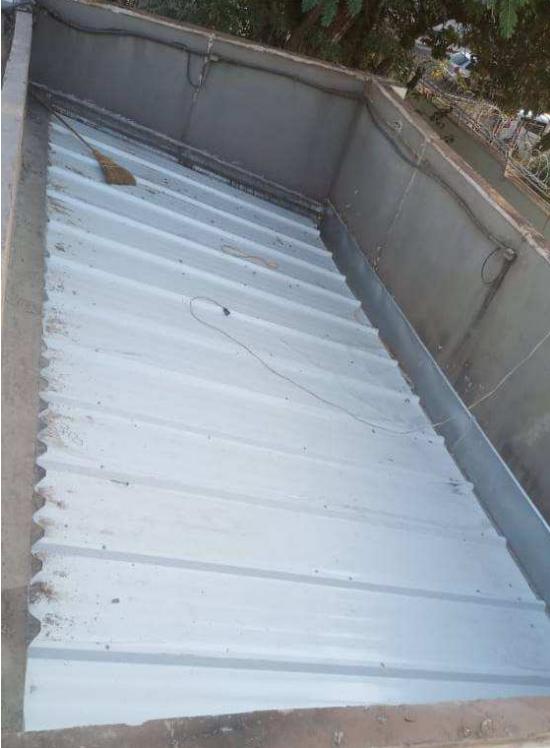
Figura 09: Instalação das telhas.

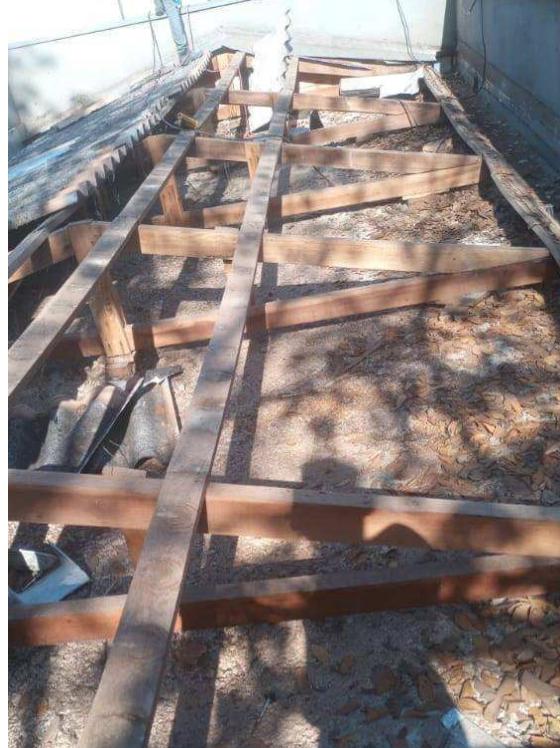
Figura 10: Instalação das telhas.

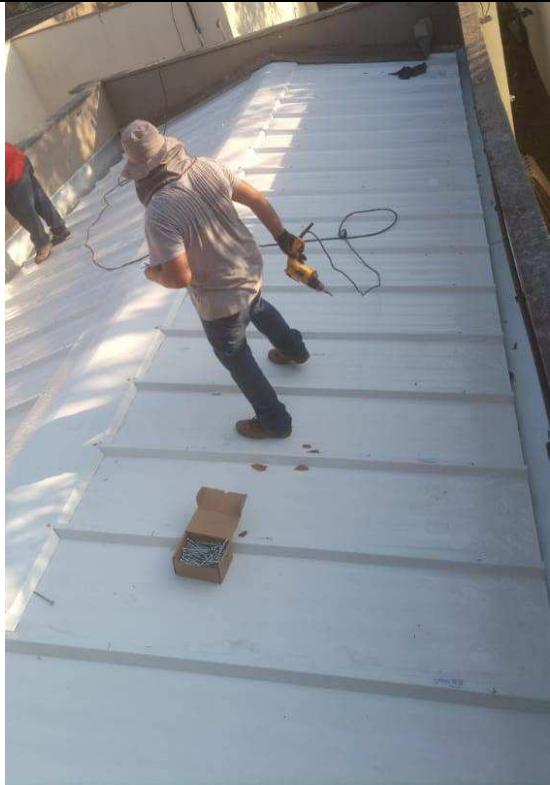
Figura 11: Instalação das telhas.

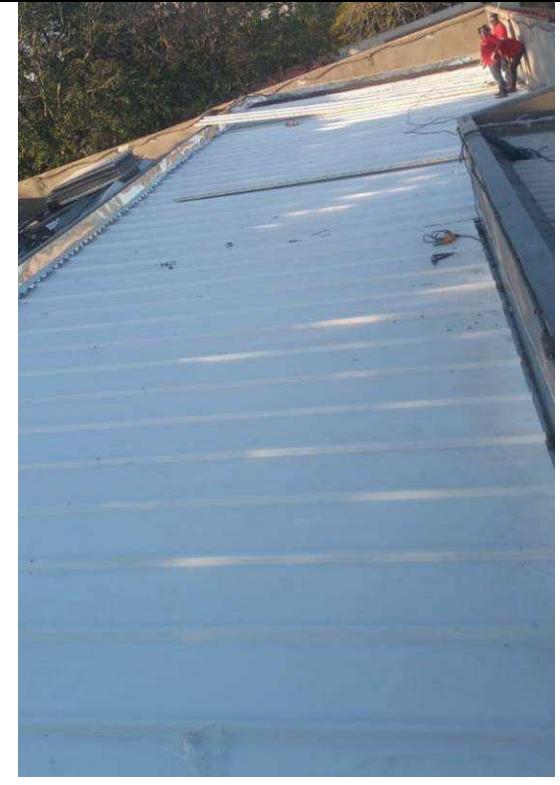
Figura 12: Instalação das telhas.

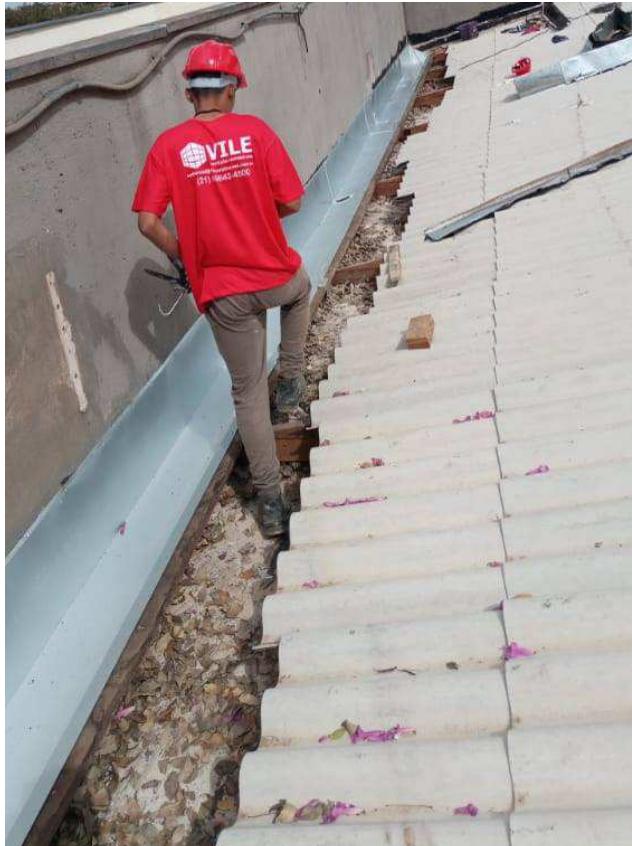
Figura 13: Instalação das calhas.

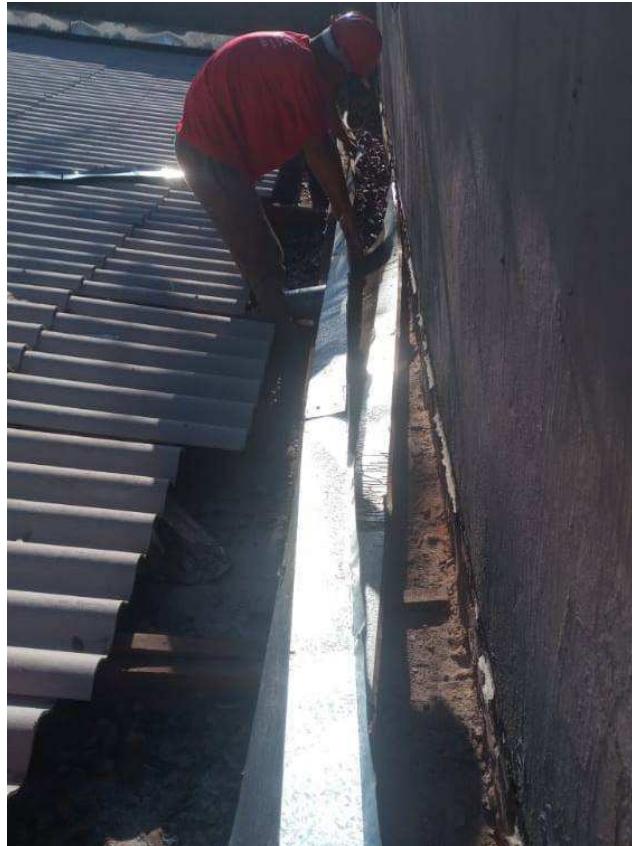
Figura 14: Instalação das calhas.

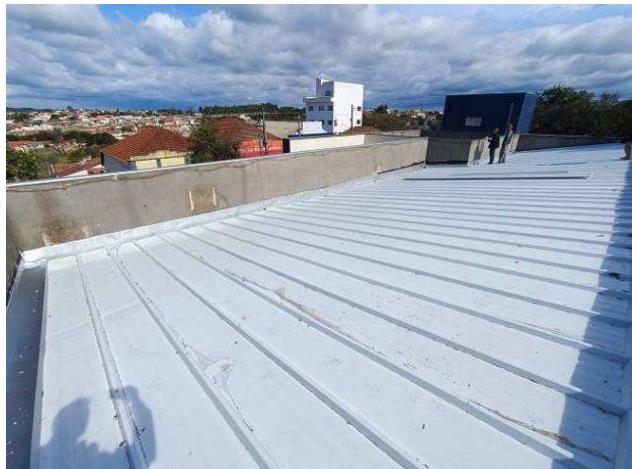
Figura 15: Telhas instaladas.

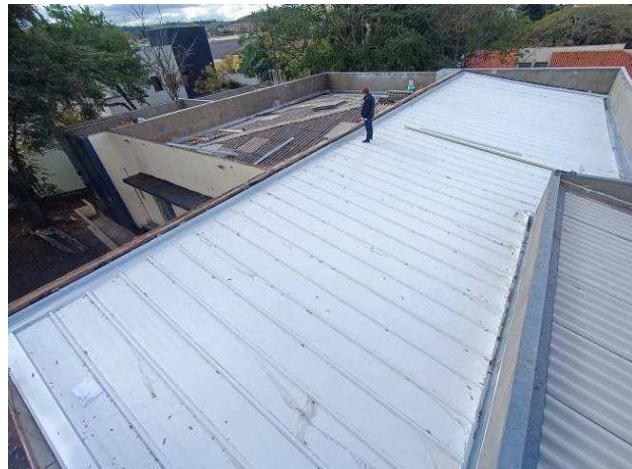
Figura 16: Telhas instaladas.

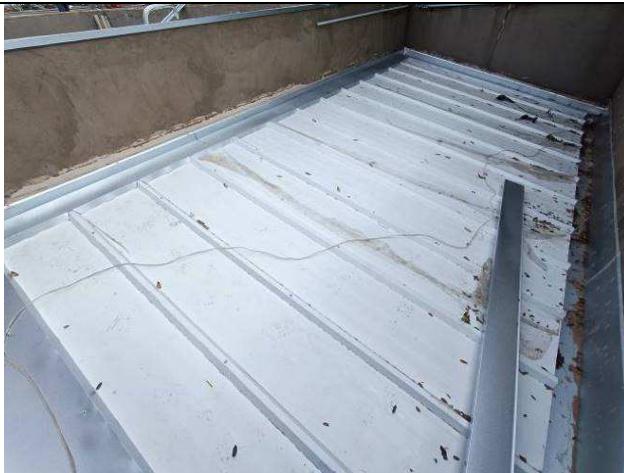
Figura 17: Telhas instaladas.

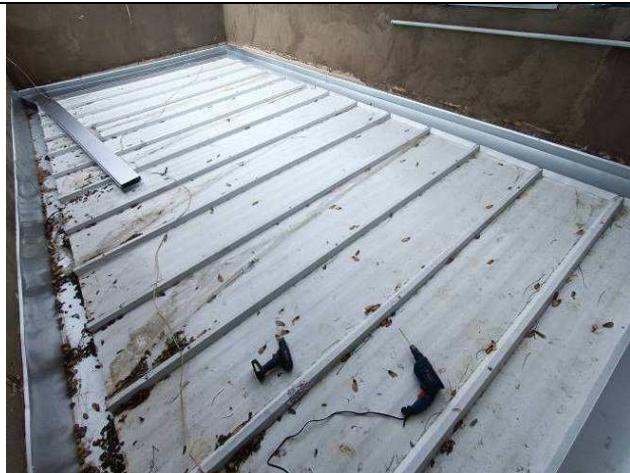
Figura 18: Telhas instaladas.

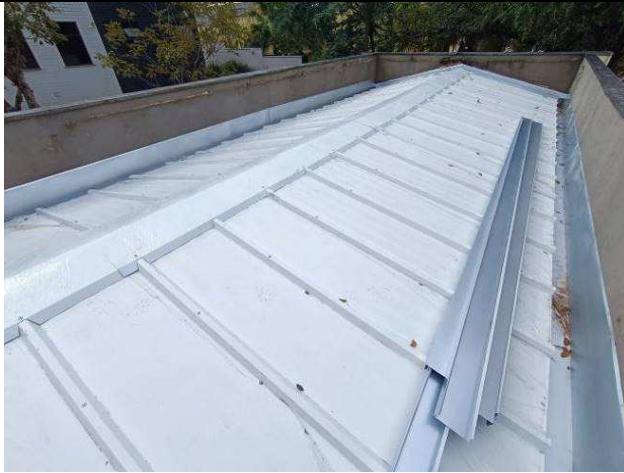
Figura 19: Telhas instaladas.

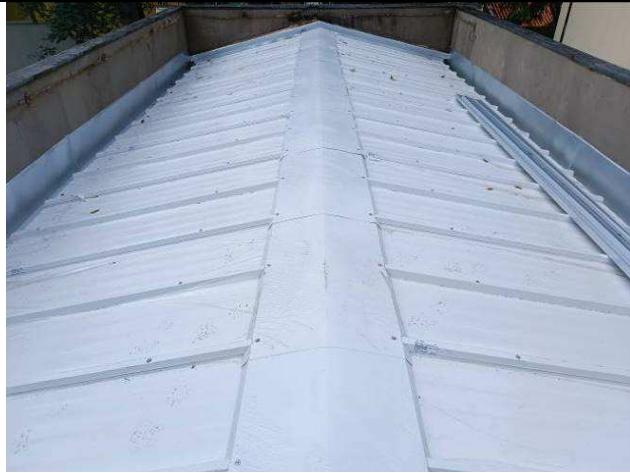
Figura 20: Telhas instaladas.

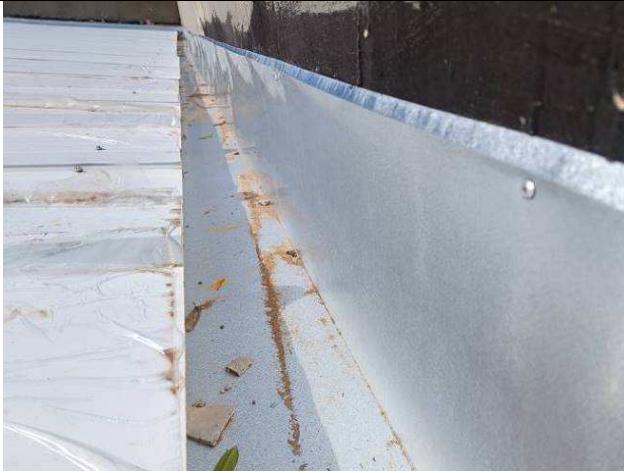
Figura 21: Calhas instaladas.

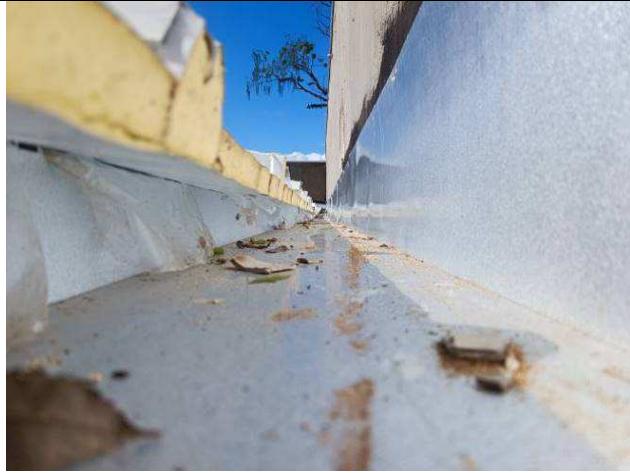
Figura 22: Calhas instaladas.

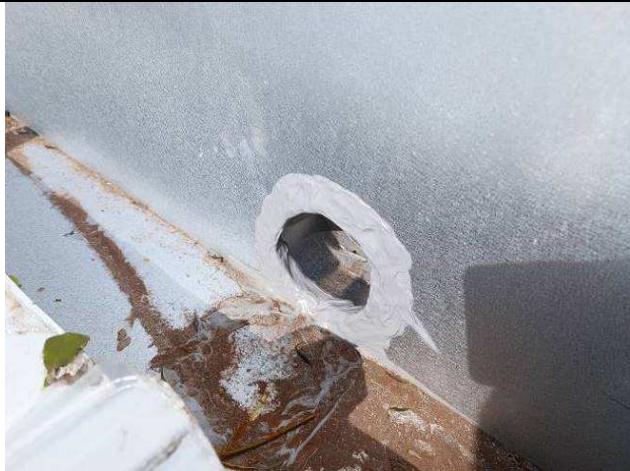
Figura 23: Calhas instaladas-extravasor.

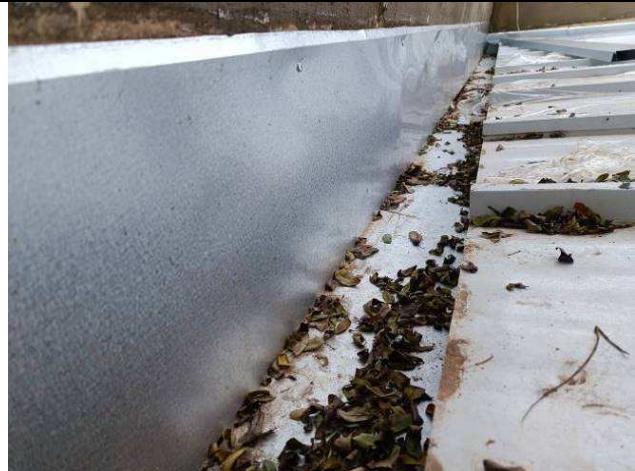
Figura 24: Calhas instaladas.

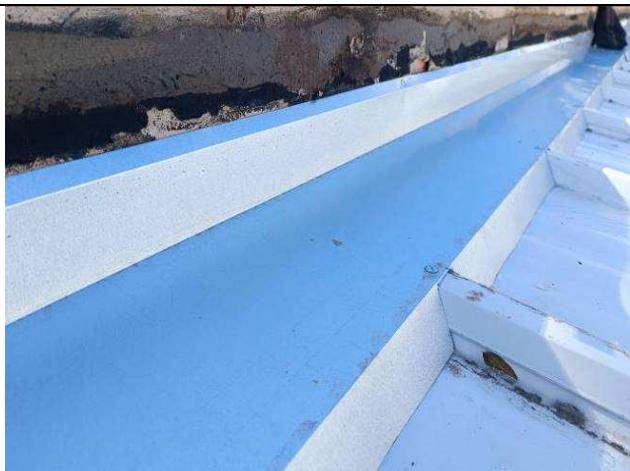
Figura 25: Rufos instalados.

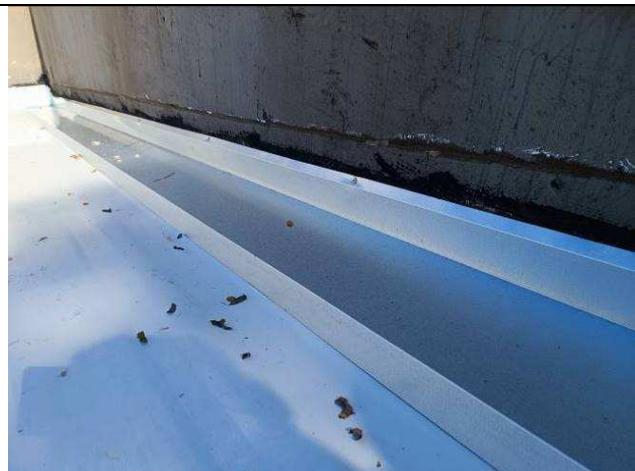
Figura 26: Rufos instalados.

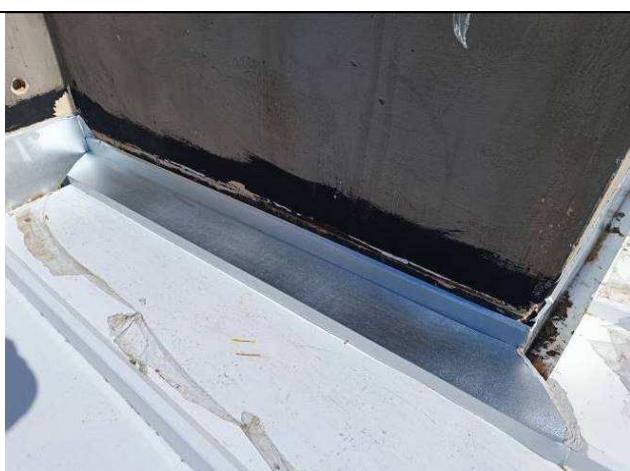
Figura 27: Rufos instalados.

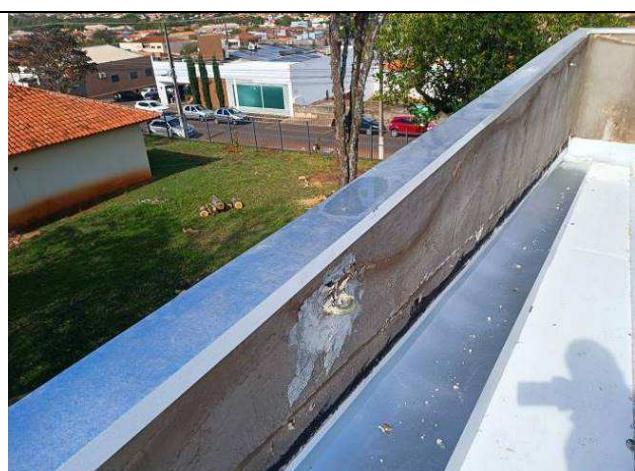
Figura 28: Rufos instalados.

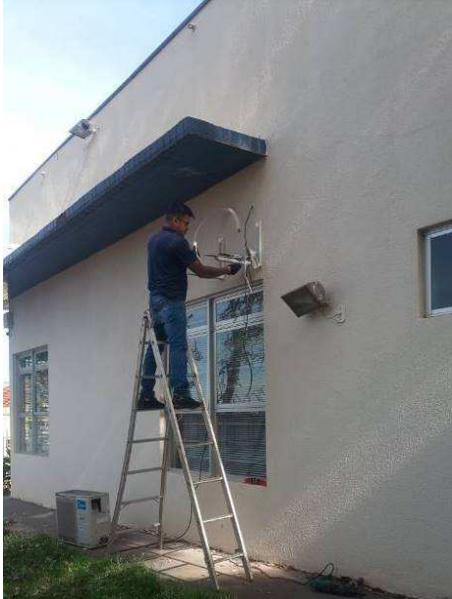
Figura 35: Substituição de linhas e reinstalação dos equipamentos Split.

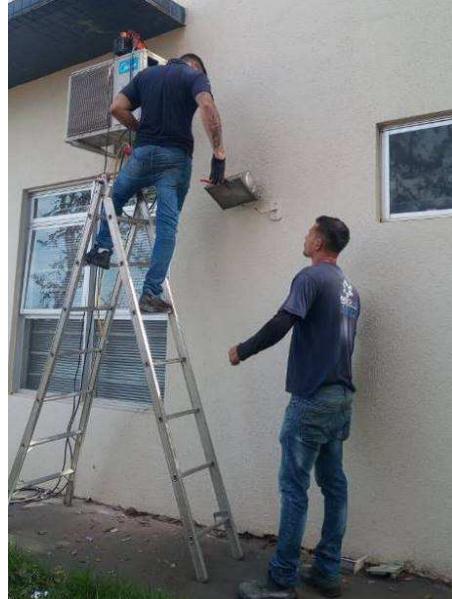
Figura 36: Substituição de linhas e reinstalação dos equipamentos Split.

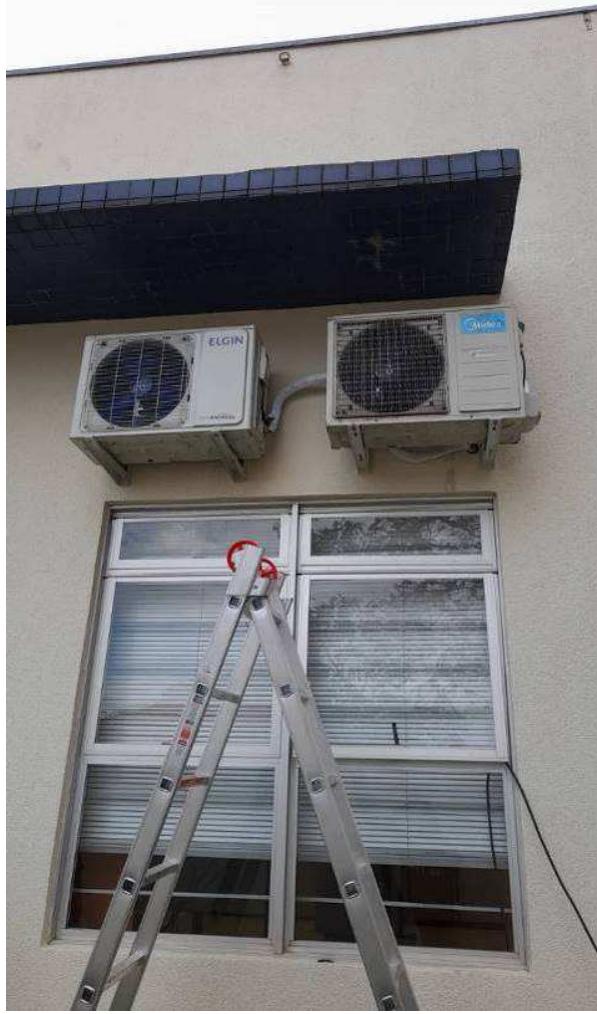
Figura 43: Substituição de linhas e reinstalação dos equipamentos Split.

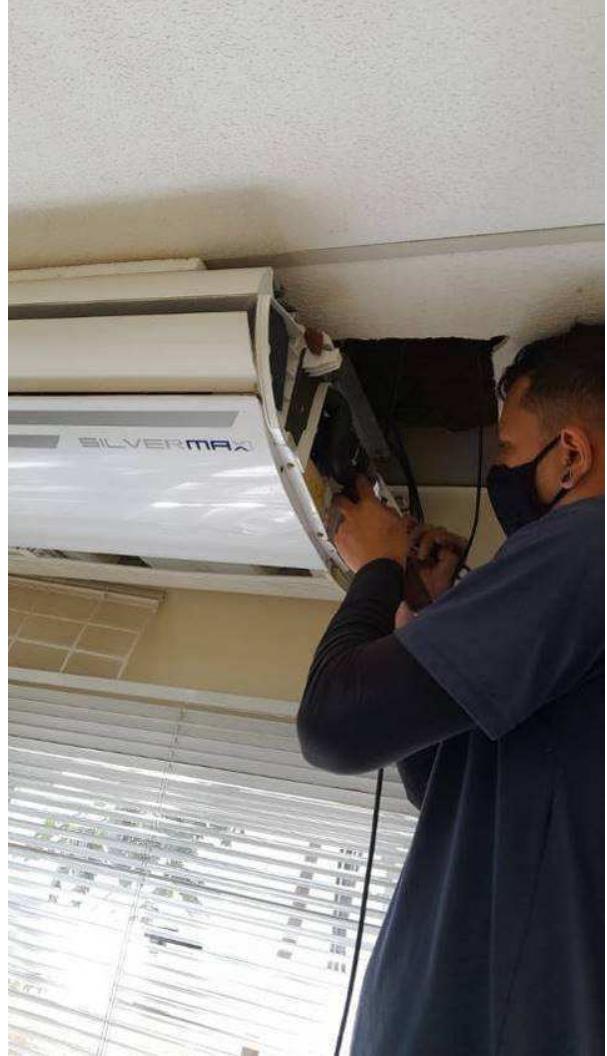
Figura 44: Substituição de linhas e reinstalação dos equipamentos Split.

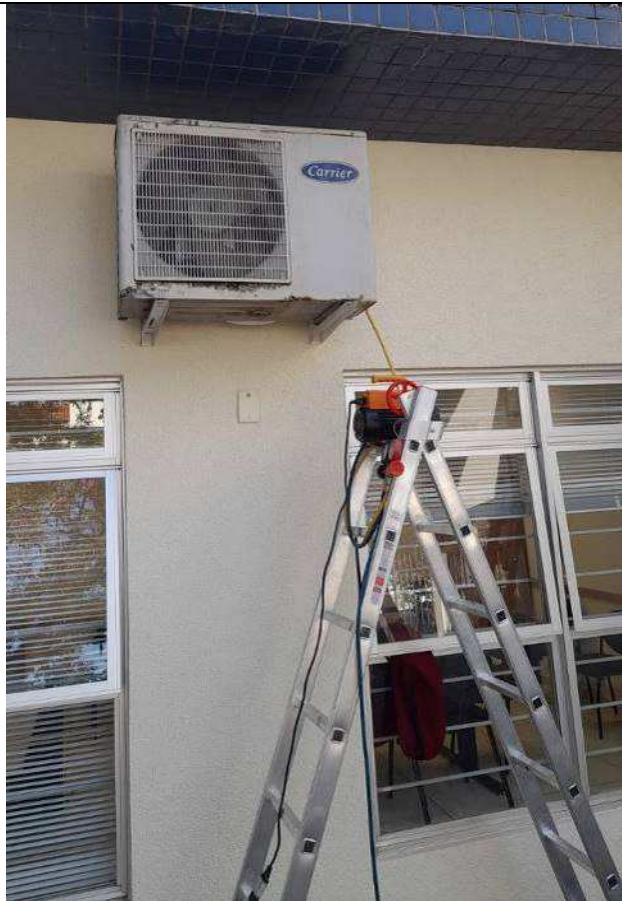
Figura 45: Substituição de linhas e
reinstalação dos equipamentos Split.

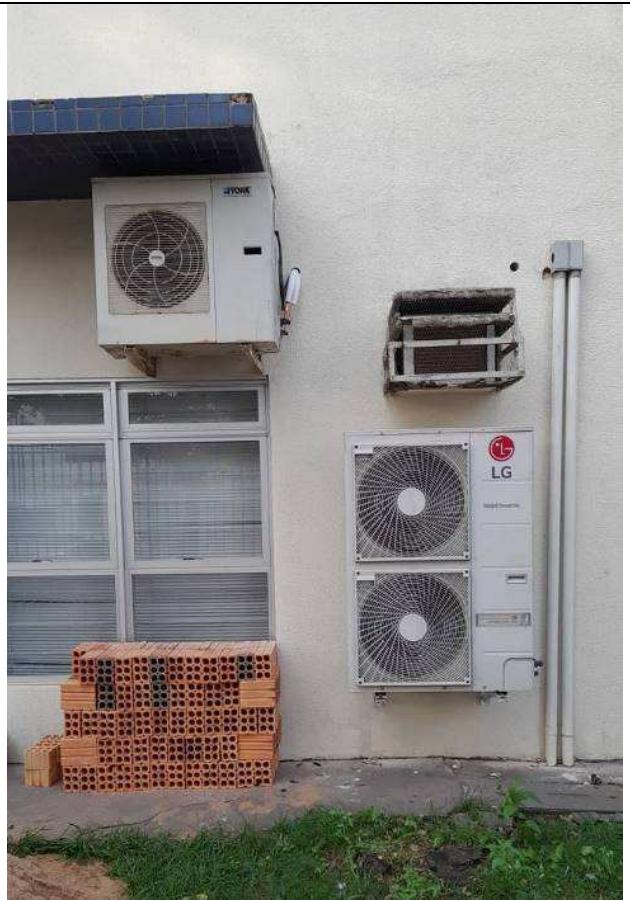
Figura 46: Substituição de linhas e
reinstalação dos equipamentos Split.

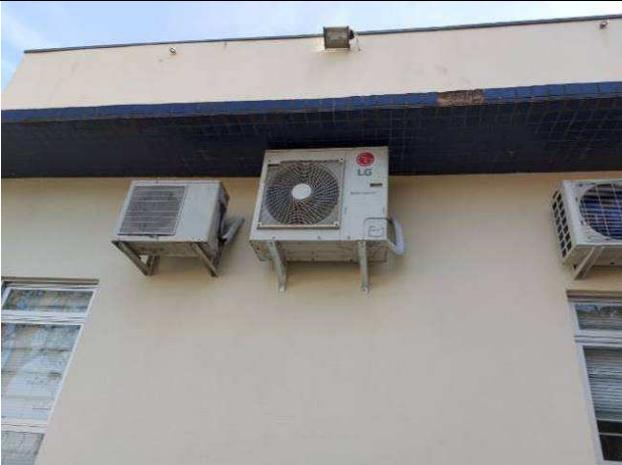
Figura 47: Substituição de linhas e
reinstalação dos equipamentos Split.

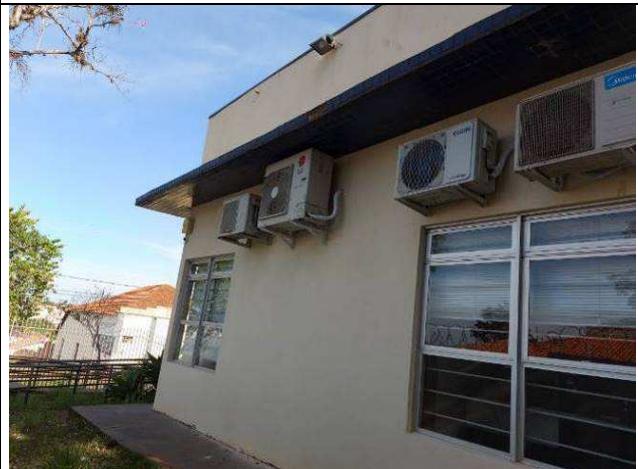
Figura 48: Substituição de linhas e
reinstalação dos equipamentos Split.

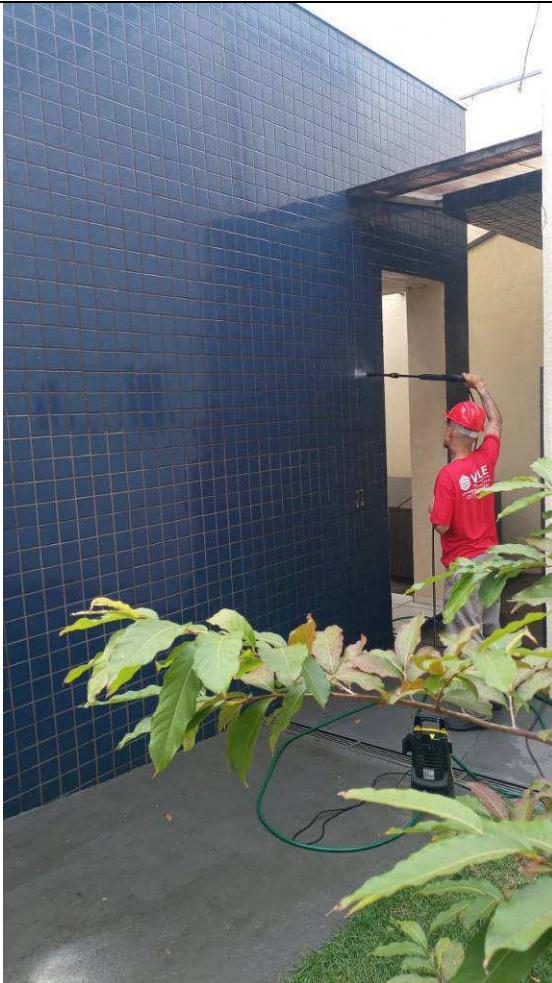
Figura 49: Lavagem de paredes.

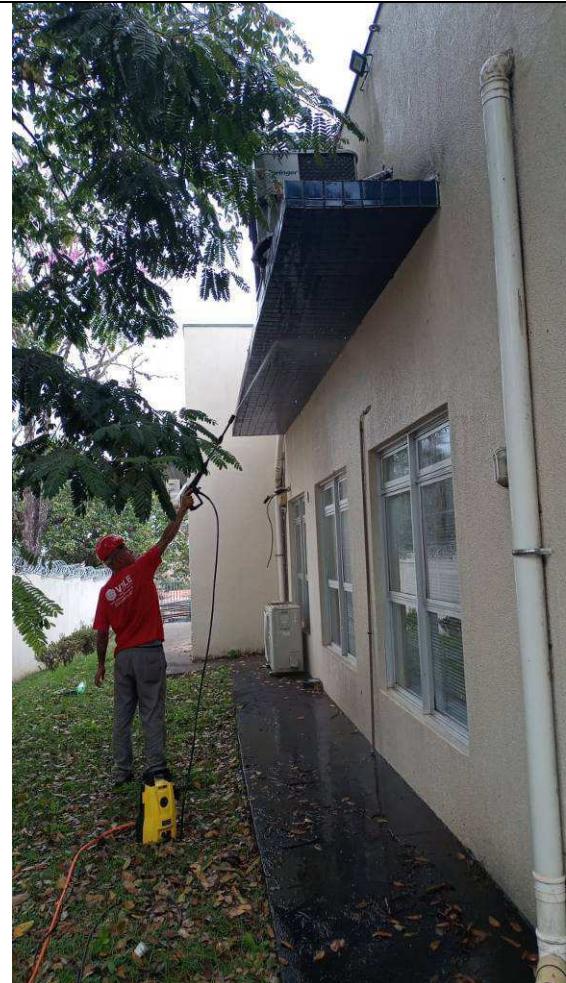
Figura 50: Lavagem de marquises.

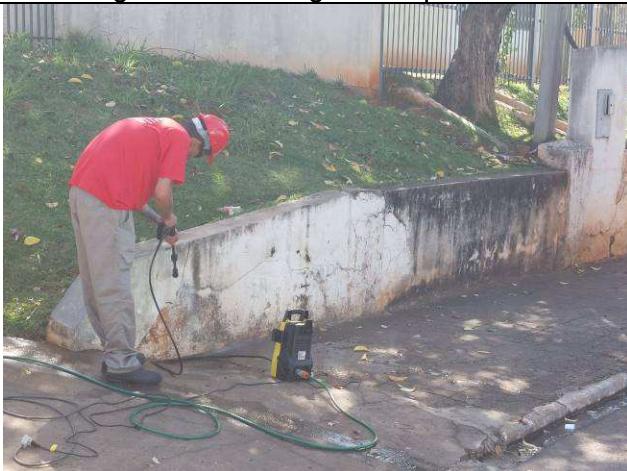
Figura 51: Lavagem de muros.

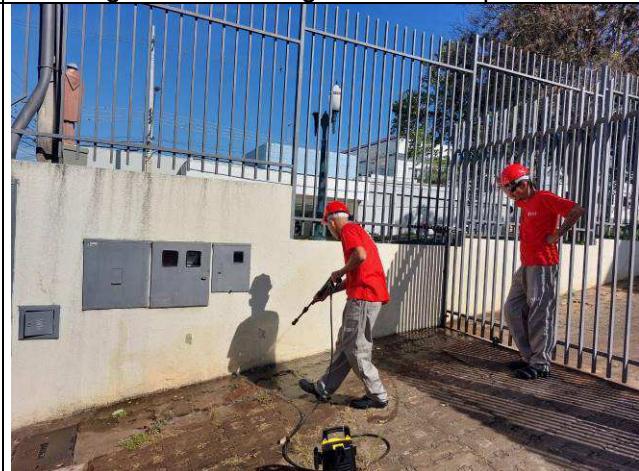
Figura 52: Lavagem de muros.

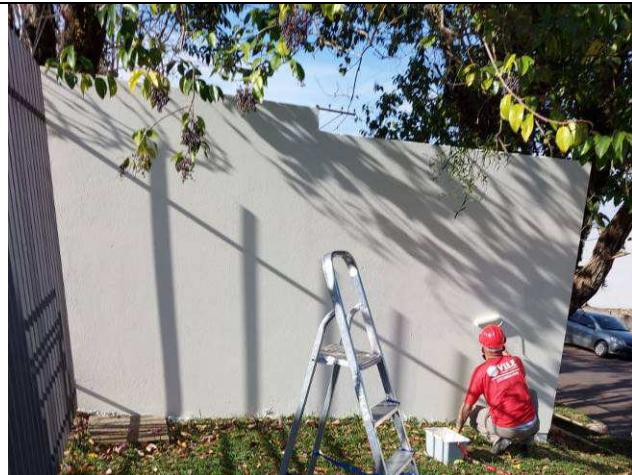
Figura 53: Pintura de muros.

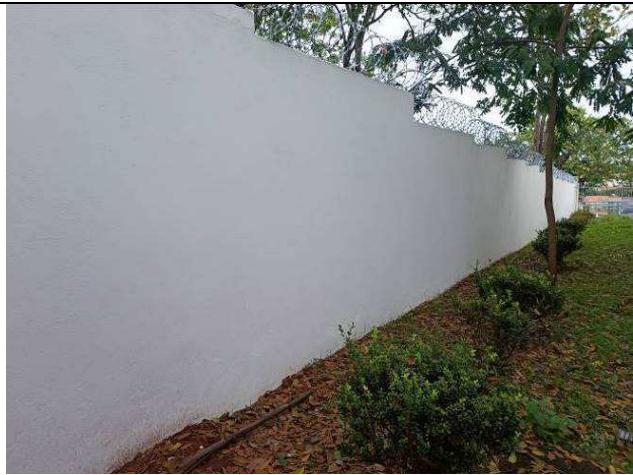
Figura 54: Pintura de muros.

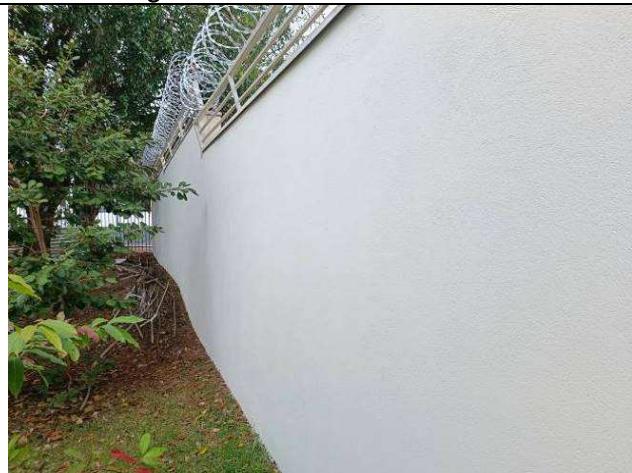
Figura 55: Pintura de muros.

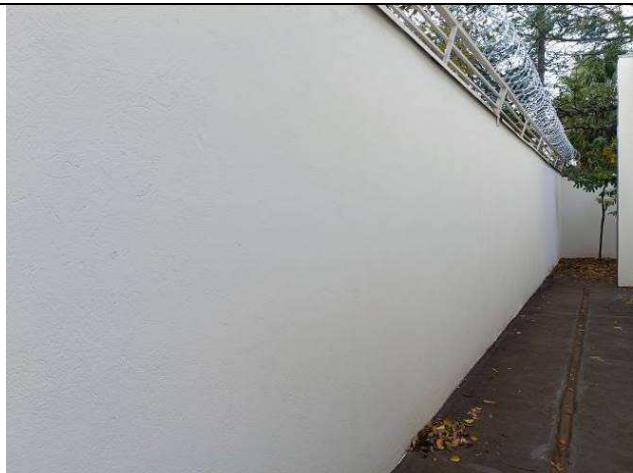
Figura 56: Pintura de muros.

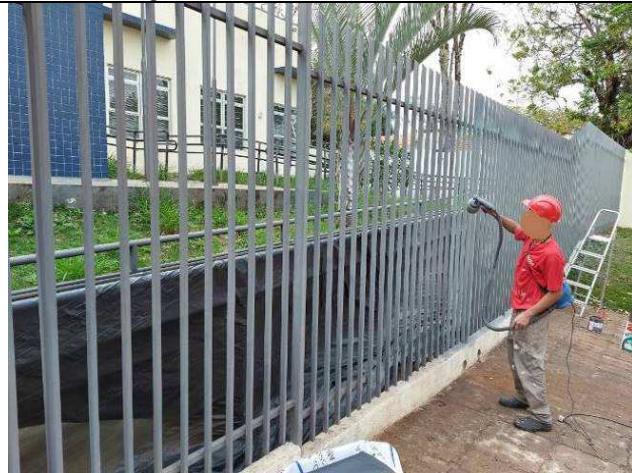
Figura 57: Pintura do gradil frontal.

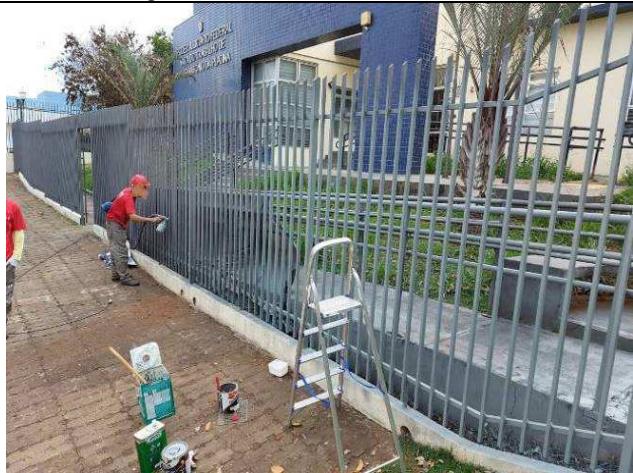
Figura 58: Pintura do gradil frontal.

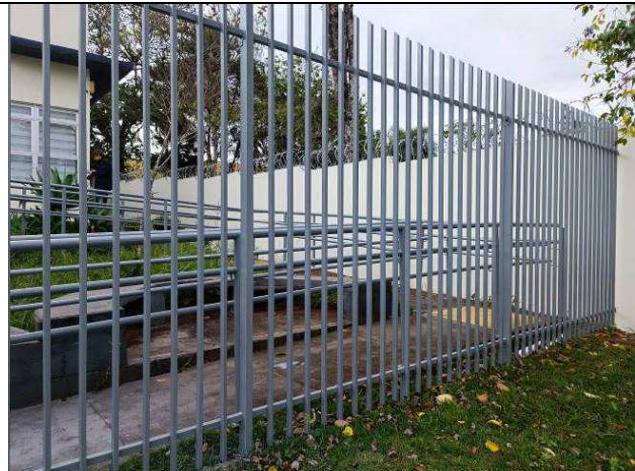
Figura 59: Pintura do gradil.

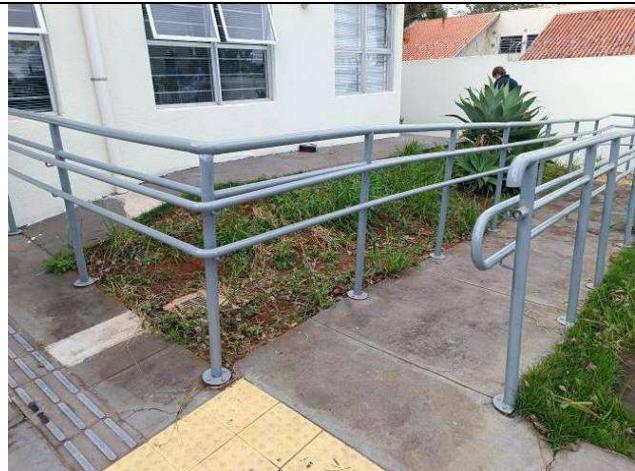
Figura 60: Pintura dos guarda-corpos.

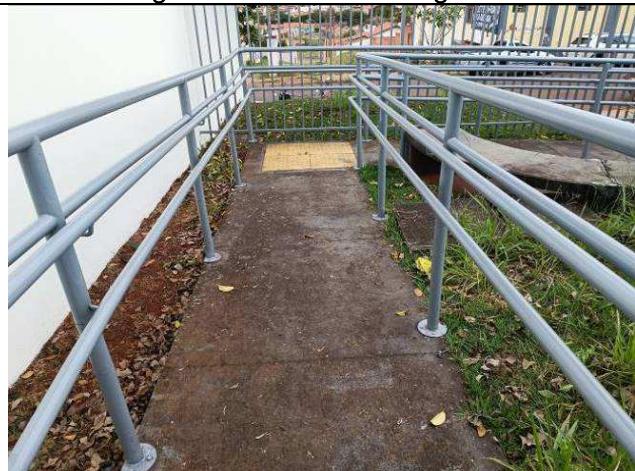
Figura 61: Pintura dos guarda-corpos.

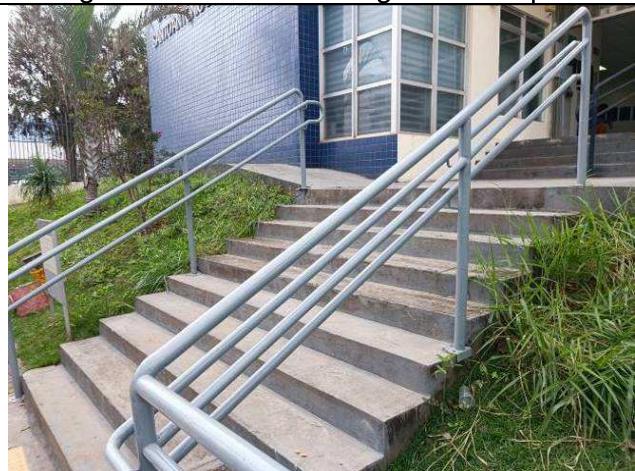
Figura 62: Pintura dos guarda-corpos.

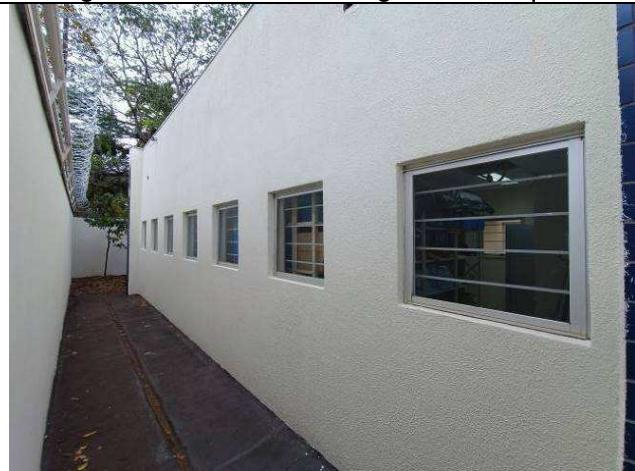
Figura 63: Pintura de paredes externas.

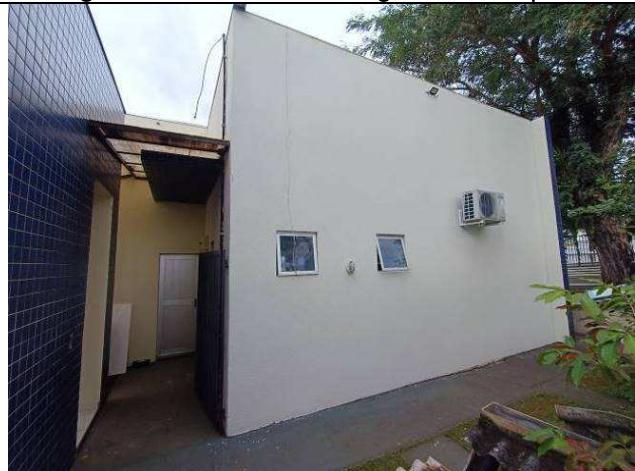
Figura 64: Pintura de paredes externas.

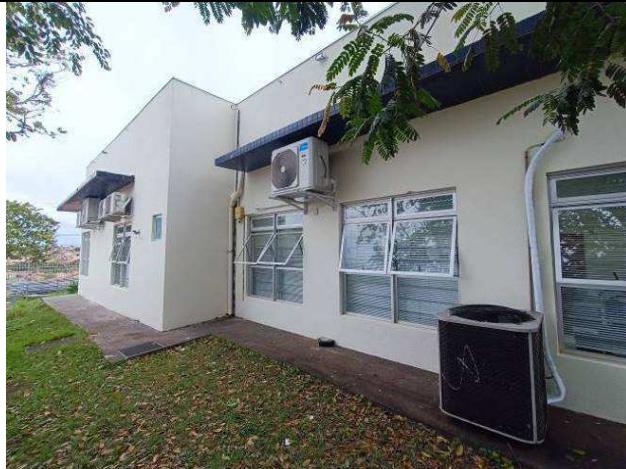
Figura 65: Pintura de paredes externas.

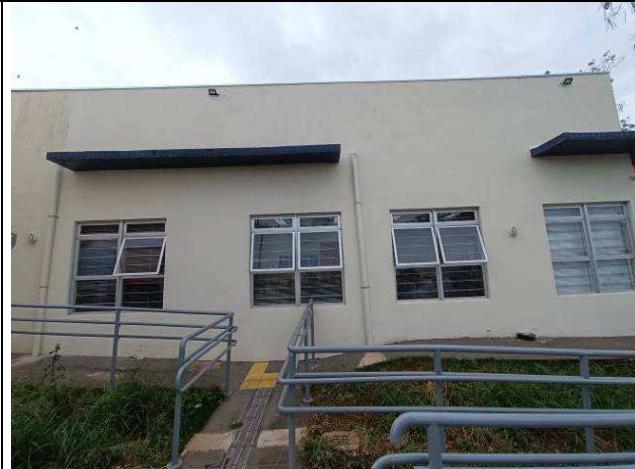
Figura 66: Pintura de paredes externas.

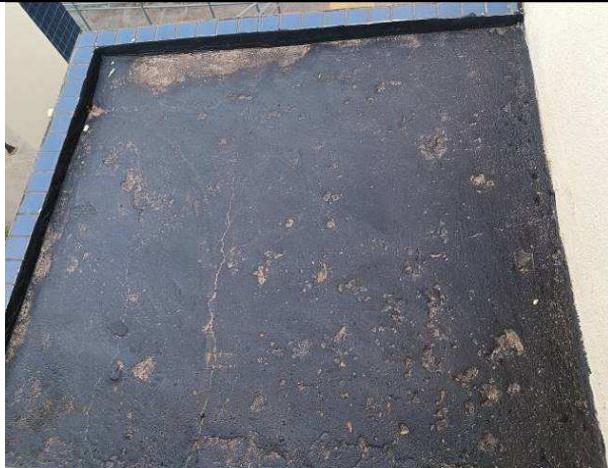
Figura 67: Impermeabilização marquises.

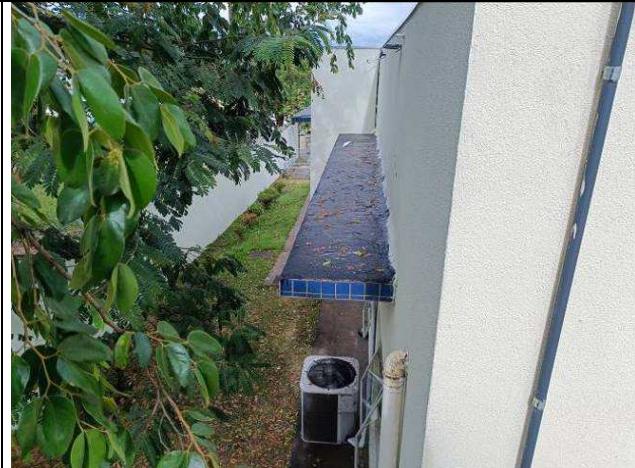
Figura 68: Impermeabilização marquises.

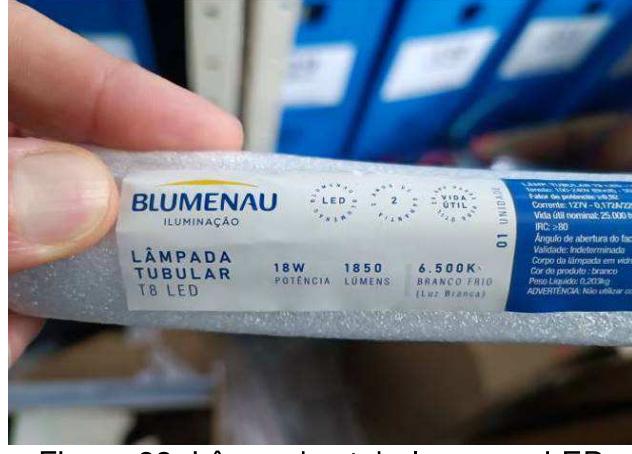
Figura 83: Lâmpadas tubulares em LED

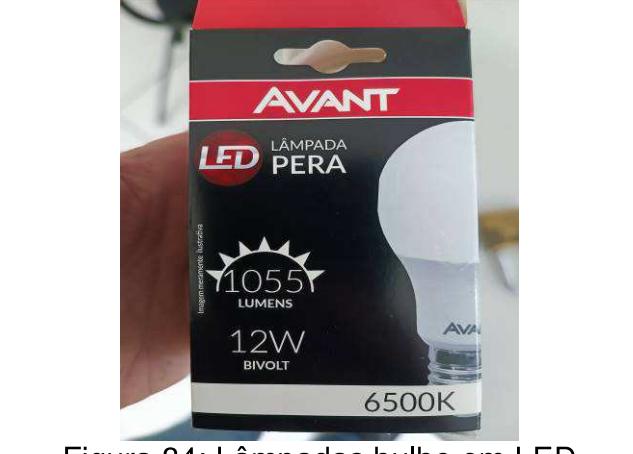
Figura 84: Lâmpadas bulbo em LED

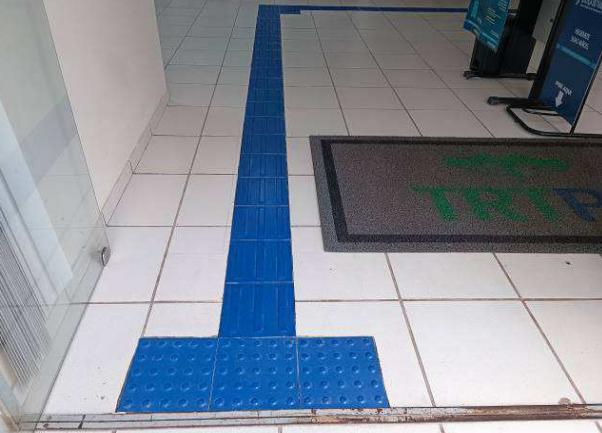
Figura 89: Piso podotátil interno.

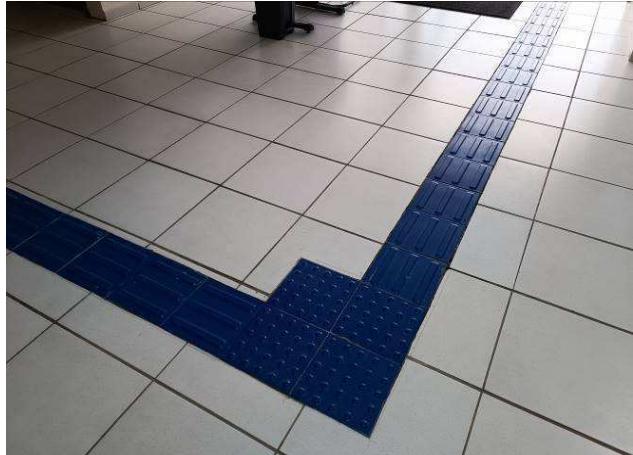
Figura 90: Piso podotátil interno.

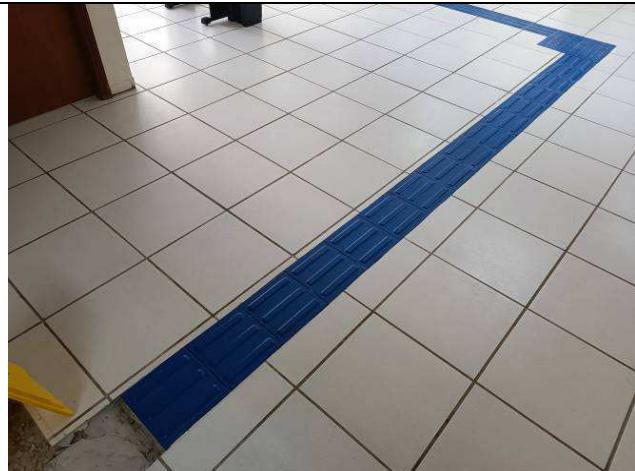
Figura 91: Piso podotátil interno.

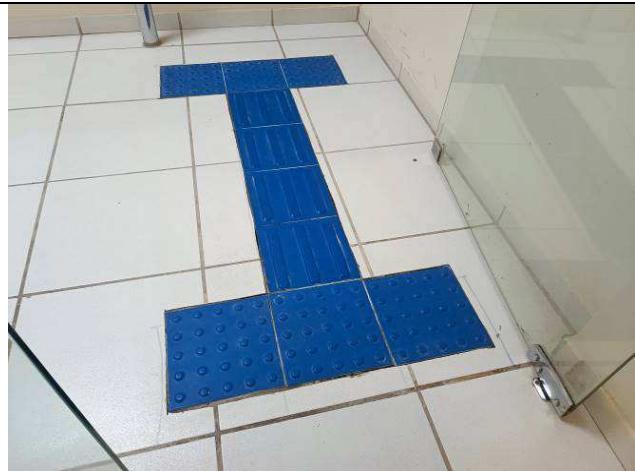
Figura 92: Piso podotátil interno.

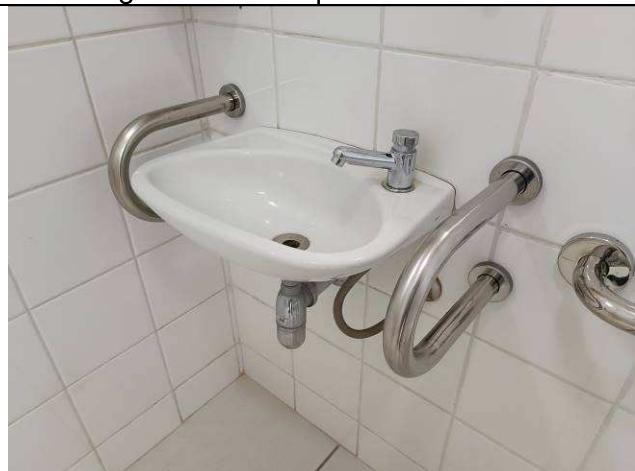
Figura 93: Barras de apoio lavatório – banheiro público feminino.

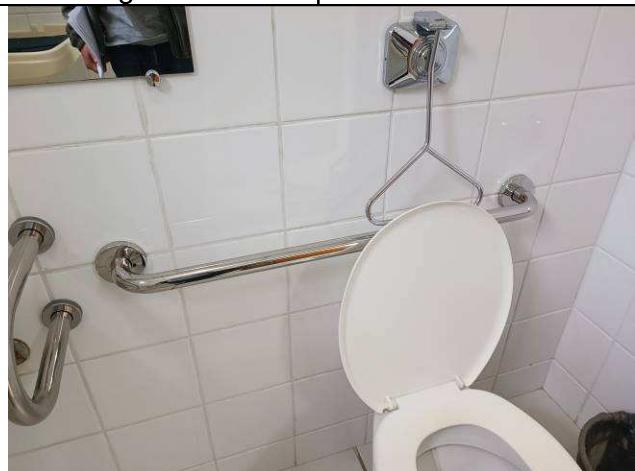
Figura 94: Barras de apoio bacia sanitária – banheiro público feminino.

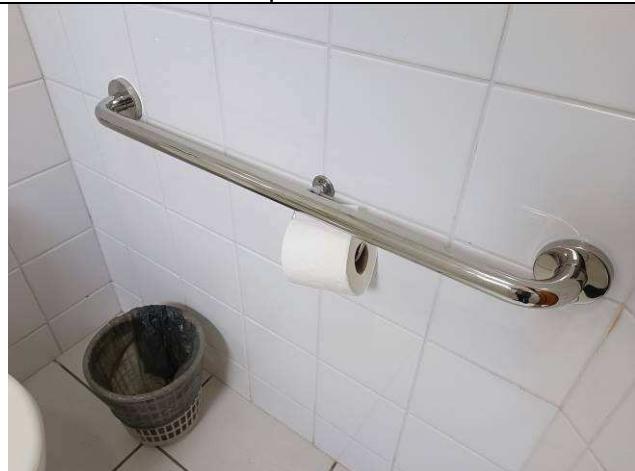
Figura 95: Barras de apoio bacia sanitária – banheiro público feminino.

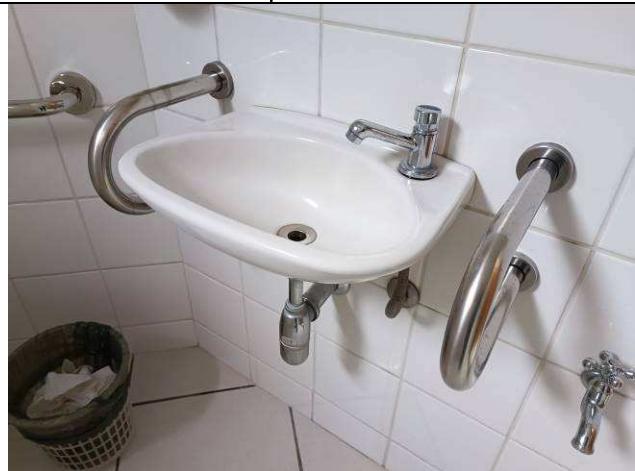
Figura 96: Barras de apoio lavatório – banheiro público masculino.

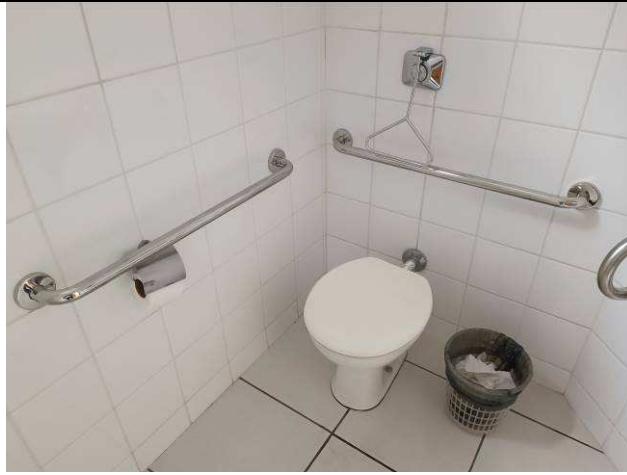
Figura 97: Barras de apoio bacia sanitária – banheiro público masculino.

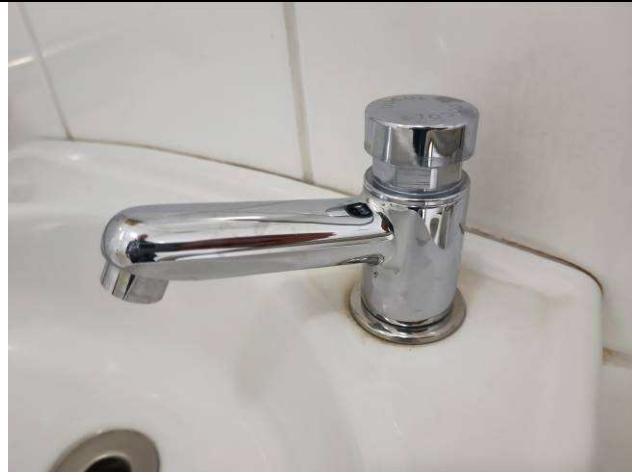
Figura 98: Torneira lavatório – banheiro público feminino.
