RELATÓRIO FOTOGRÁFICO – 1^a MEDAÇÃO

OBRA: CONTRATAÇÃO DE SERVIÇO DE SUBSTITUIÇÃO DA COBERTURA, CLIMATIZAÇÃO, PINTURA EXTERNA, ADEQUAÇÕES DE SEGURANÇA, DE SUSTENTABILIDADE E DE ACESSIBILIDADE E SERVIÇOS COMPLEMENTARES NA VARA DO TRABALHO DE SANTO ANTÔNIO DA PLATINA/PR.

CONTRATADA: VILE CONSTRUÇÕES E REFORMAS LTDA.

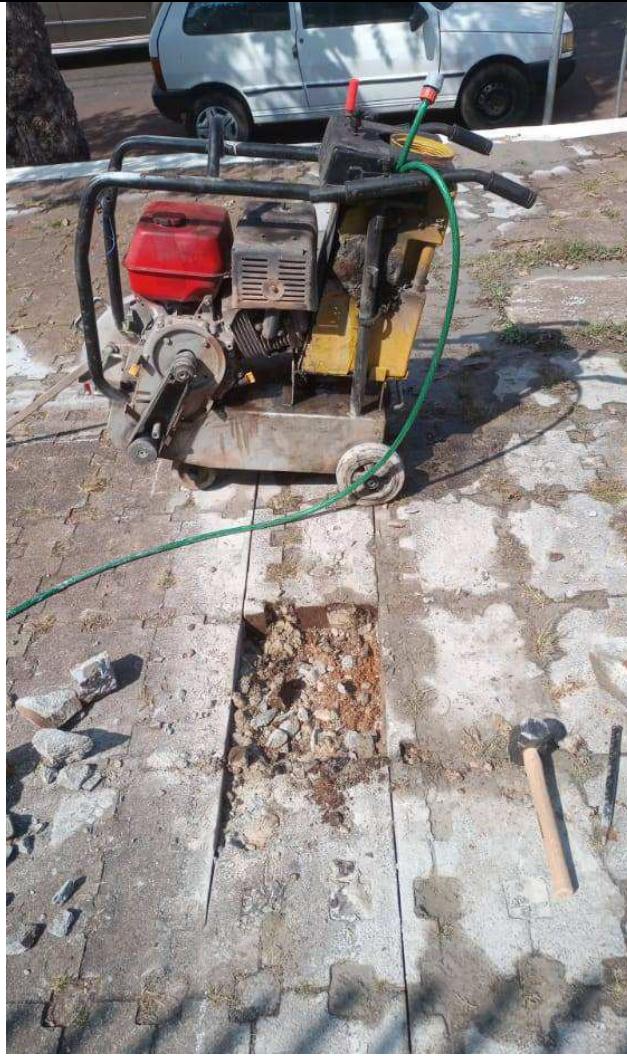
Figura 99: Corte e demolição – piso podotátil externo.

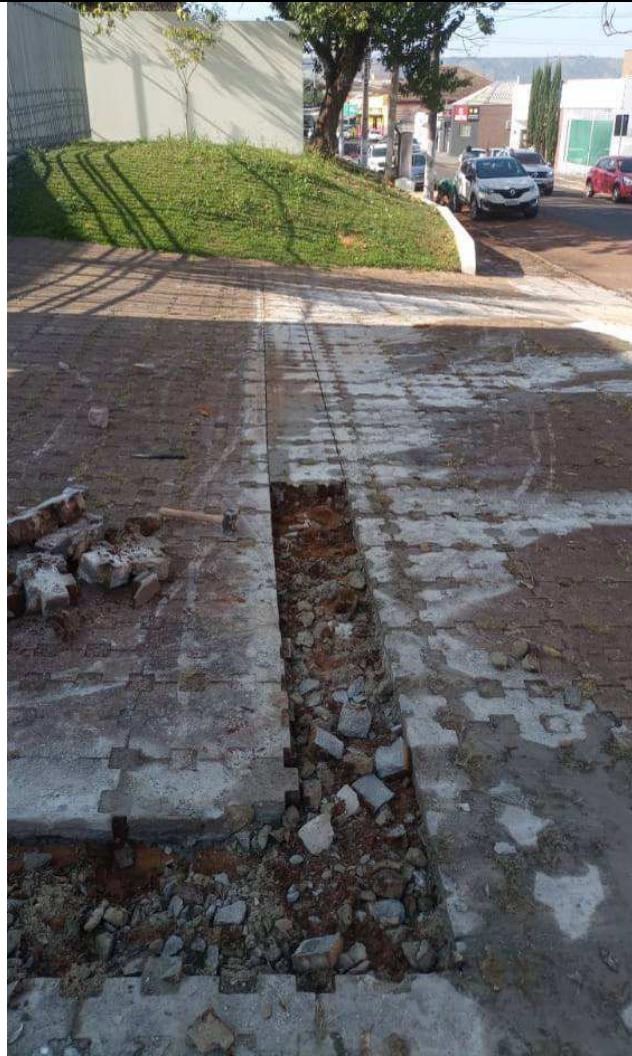
Figura 100: Corte e demolição – piso podotátil externo.

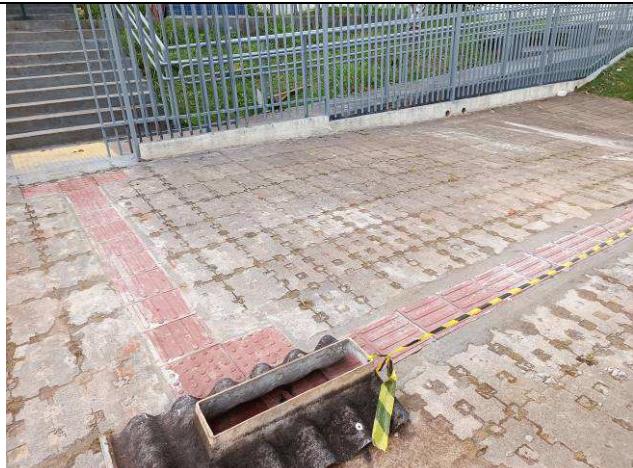
Figura 101: Piso podotátil externo.

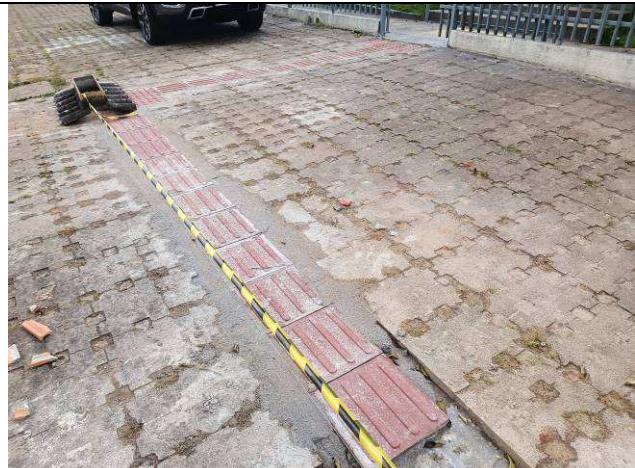
Figura 102: Piso podotátil externo.
