## RELATÓRIO FOTOGRÁFICO – 1ª MEDIÇÃO

**OBRA: ADEQUAÇÕES NECESSÁRIAS PARA OCUPAÇÃO PLENA DO FÓRUM TRABALHISTA DE APUCARANA.**

**CONTRATADA: CONSTRUTURA DEKA LTDA.**

Considerando a instituição da Comissão de Recebimento e Fiscalização das **ADEQUAÇÕES NECESSÁRIAS PARA OCUPAÇÃO PLENA DO FÓRUM TRABALHISTA DE APUCARANA**, objeto do Contrato N° 37/2022, PO 40/2022, VETOR 283179, com efeitos através do despacho exarado pelo Sr. Ordenador da Despesa, os componentes abaixo elencados apresentam o relatório fotográfico das vistorias realizadas, que tiveram como objetivo a fiscalização dos serviços executados pela Contratada, no período de 12/09/2022 até 13/10/2022 (data da primeira medição).

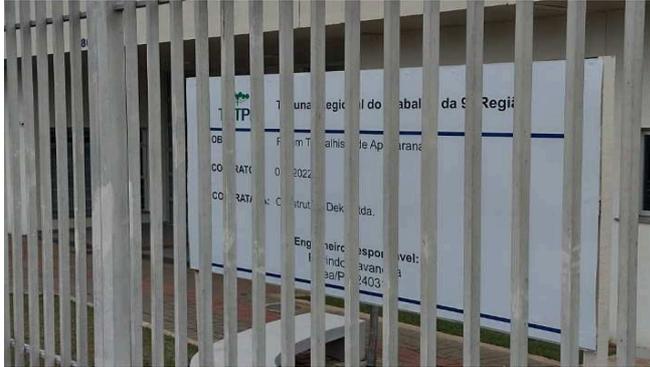
Figura 01C: Placa de obra em chapa de aço galvanizado  
2,00m x 1,00m

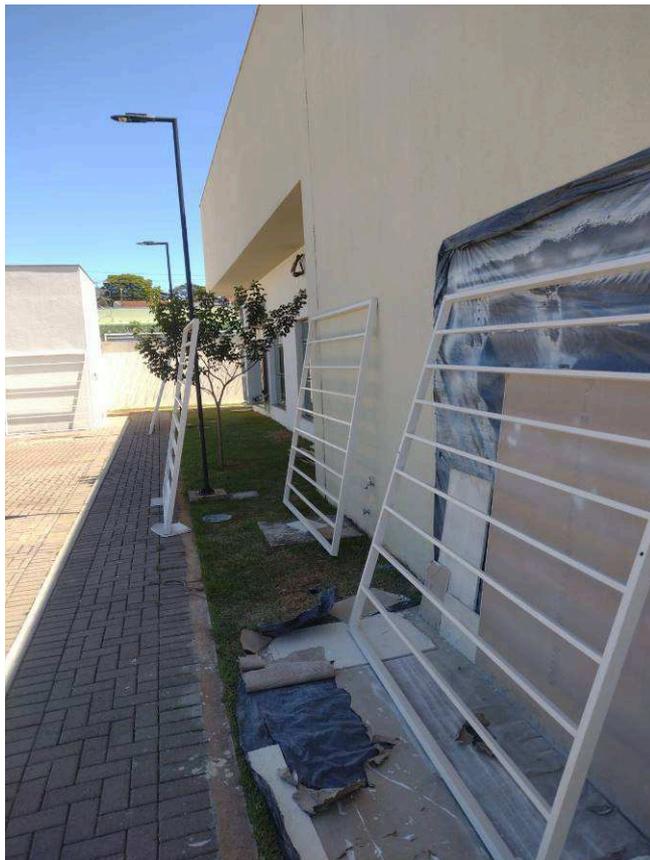
Figura 02C: Remoção e pintura de grades de janelas  
localizadas no bloco esquerdo (2ª vara)

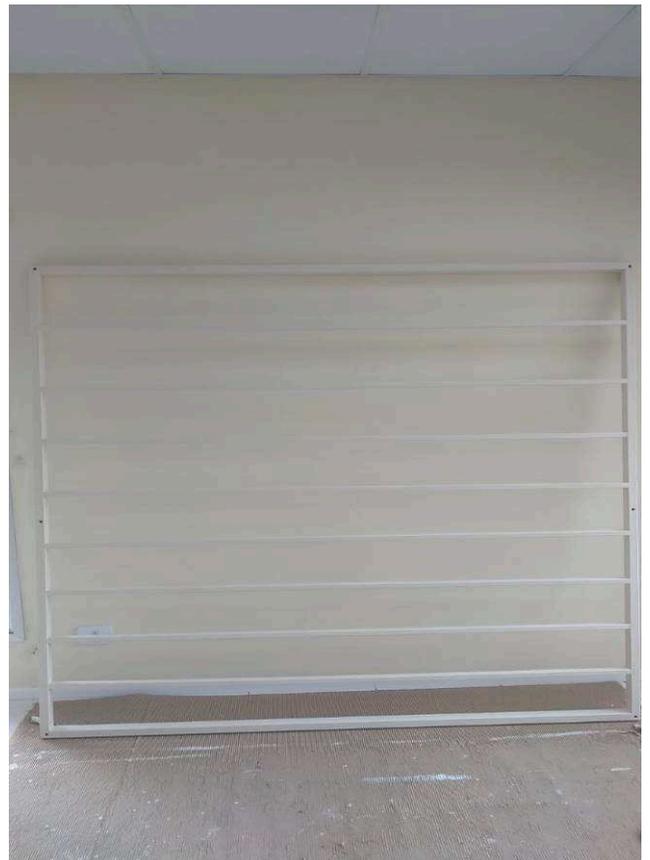
Figura 03C: Grade removida de janela do futuro Procon  
(distribuição) – já pintada

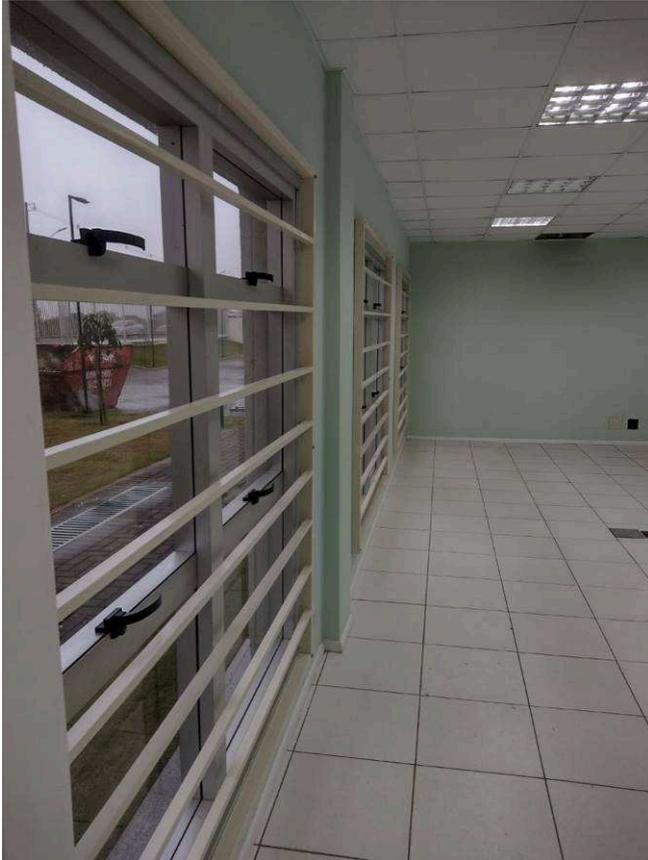
Figura 04C: Grades já pintadas e recolocadas, na sala de audiência 1, da 2ª Vara

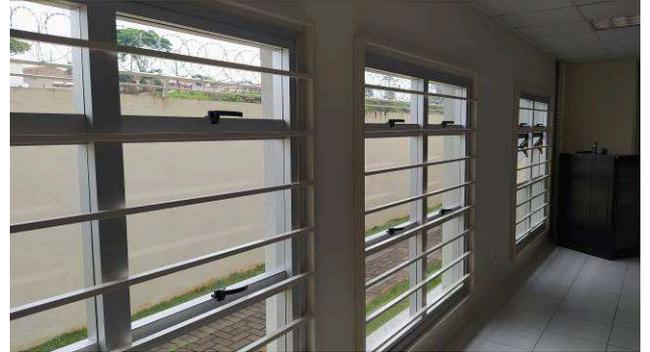
Figura 05C: Grades já pintadas e recolocadas na secretaria, da 2ª Vara

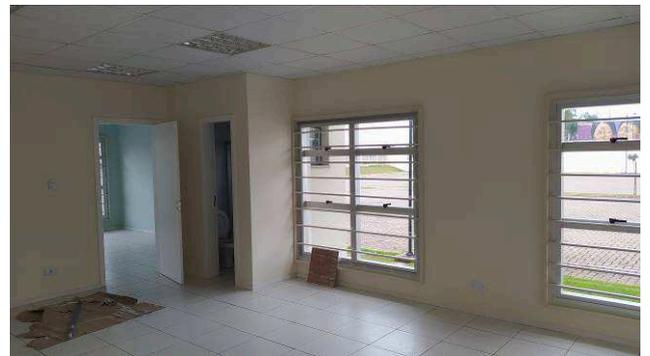
Figura 06C: Grades já pintadas e recolocadas na secretaria, da 2ª Vara

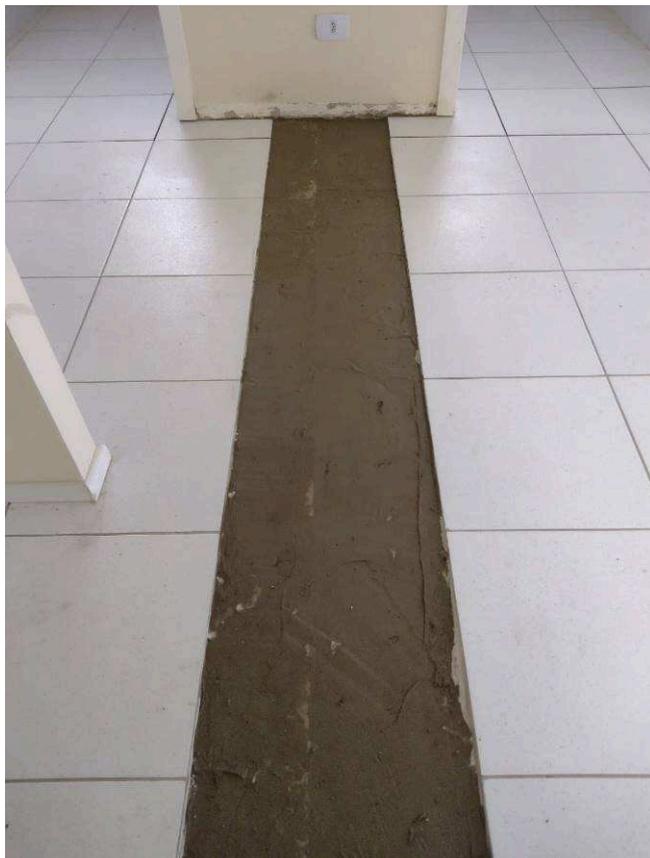
Figura 07C: Remoção de peças de piso trincadas, na área do Procon (distribuição)

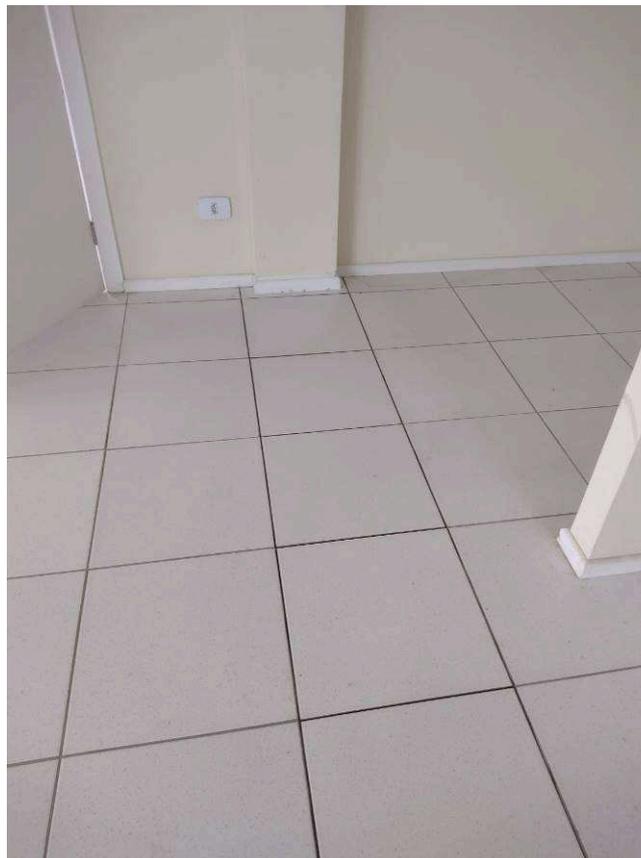
Figura 08C: Peças de piso repostas na área do Procon (distribuição)

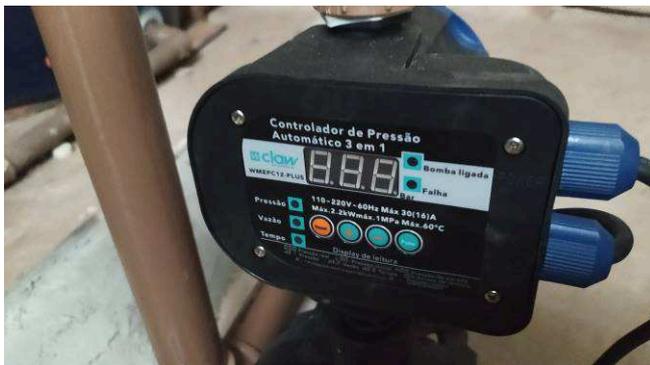
Figura 09C: Detalhe do pressostato que aciona a bomba pressurizador da rede de água fria do bloco esquerdo e central

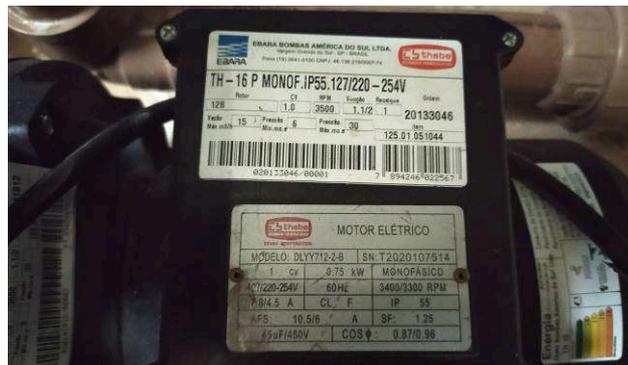
Figura 10C: Etiqueta de especificação da bomba pressurizadora

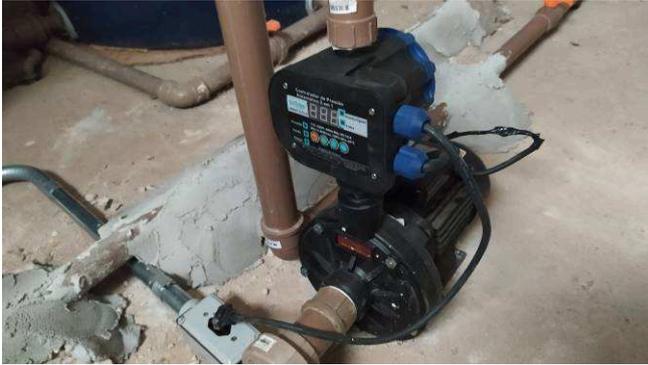
Figura 11C: Conjunto Bomba e pressostato, já conectados à rede de alimentação de água fria no bloco esquerdo e central

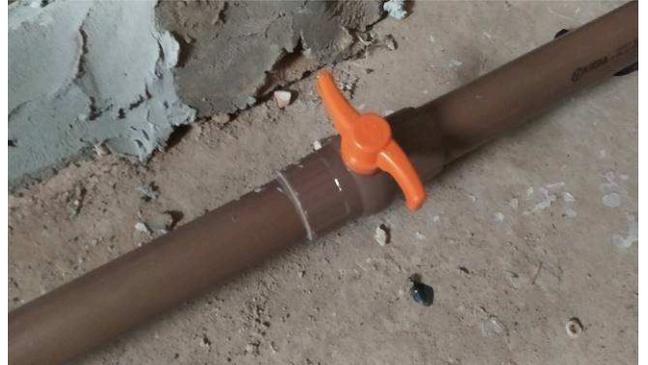
Figura 12C: Detalhe de registro de gaveta, na montagem do sistema de pressurização

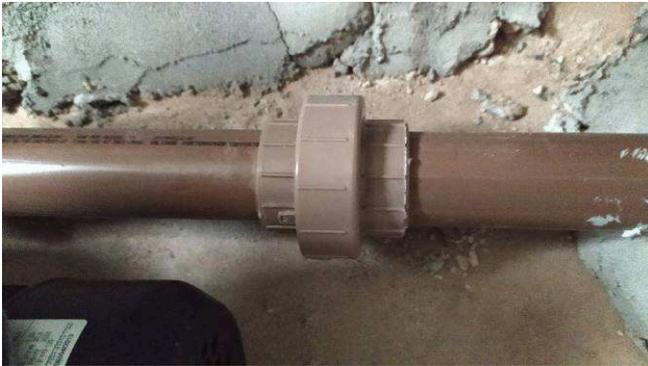
Figura 13C: Detalhe de união roscável, na montagem do sistema de pressurização

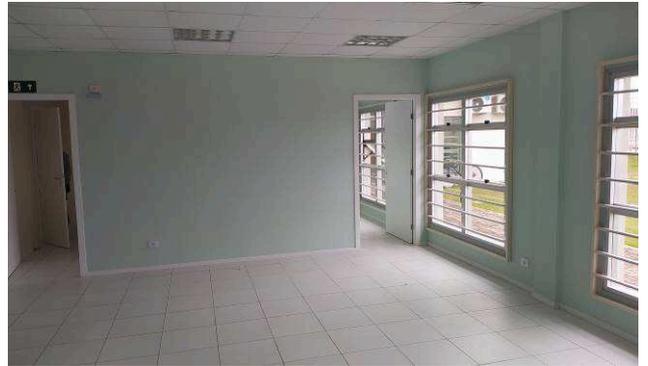
Figura 14C: Pintura da sala de audiência 2, da Segunda Vara

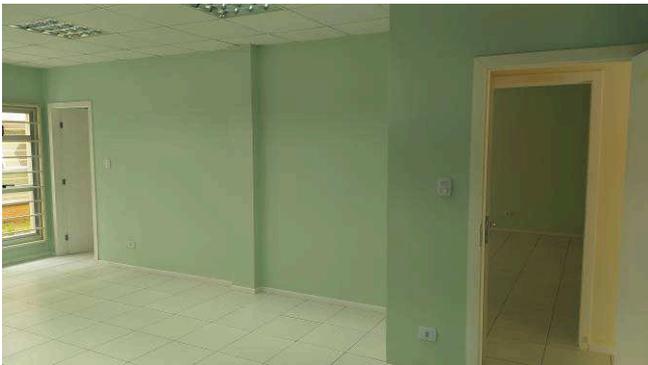
Figura 15C: Pintura do gabinete do juiz 2, da Segunda Vara

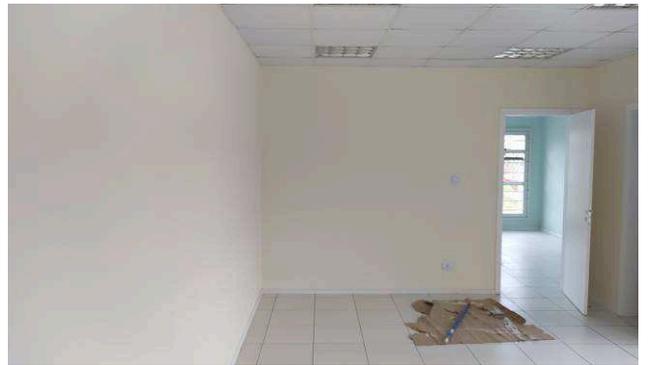
Figura 16C: Pintura do gabinete do juiz 1, da Segunda Vara

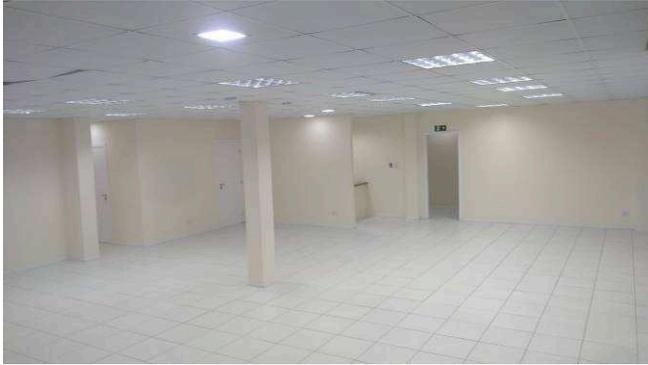
Figura 17C: Pintura da Secretaria da Segunda Vara

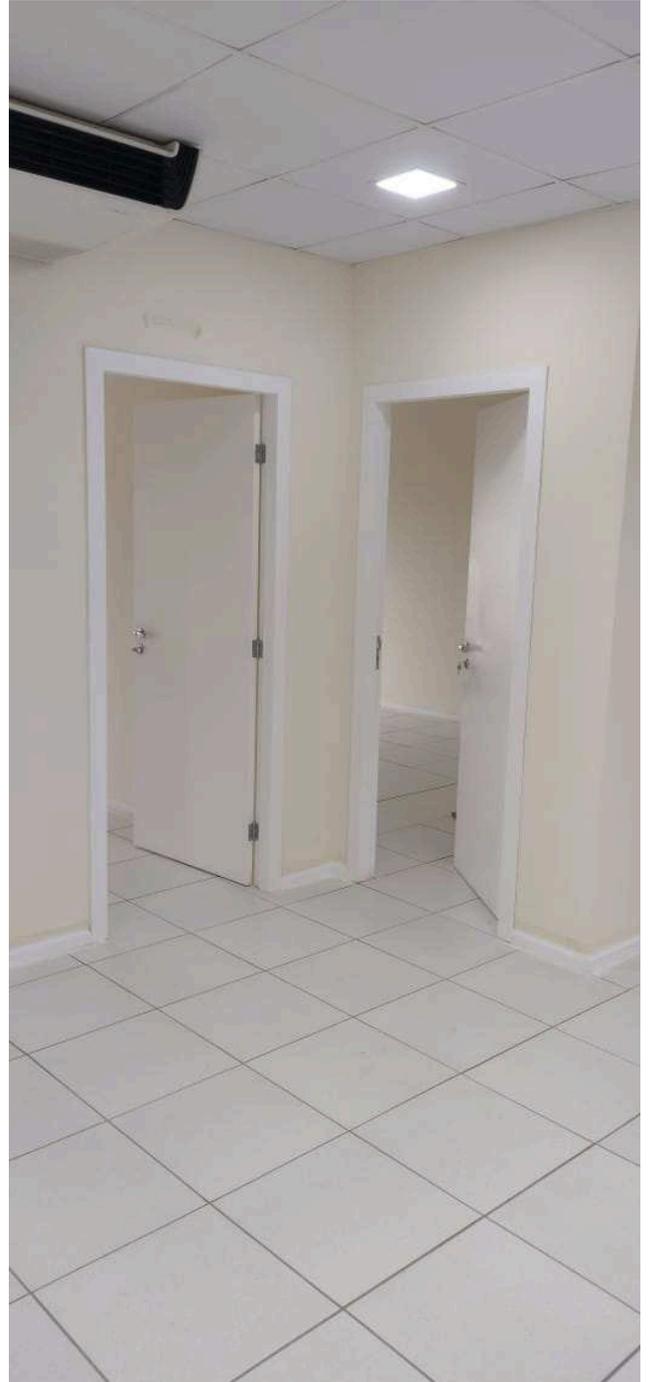
Figura 19C: Pintura de portas e rodapés da Secretaria, na Segunda Vara

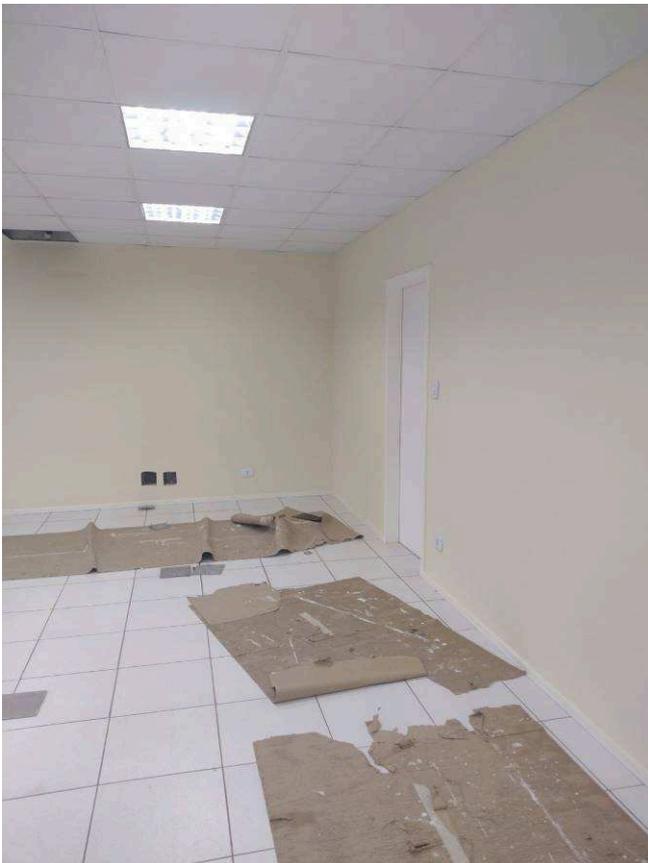
Figura 18C: Pintura de portas e rodapés da Secretaria, na Segunda Vara

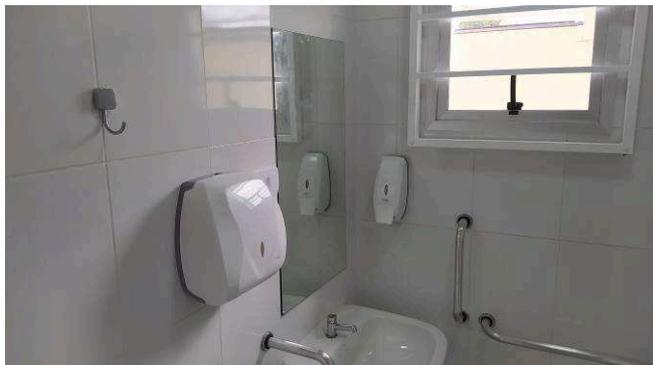
Figura 20C: Espelho, porta papel-toalha e dispenser de sabonete líquido, no sanitário da Secretaria

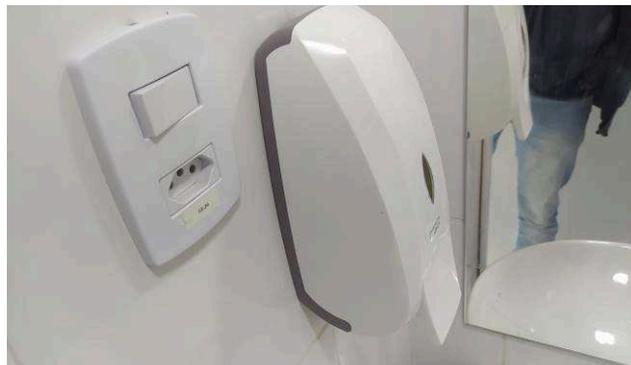
Figura 21C: Detalhe de dispenser de sabonete líquido

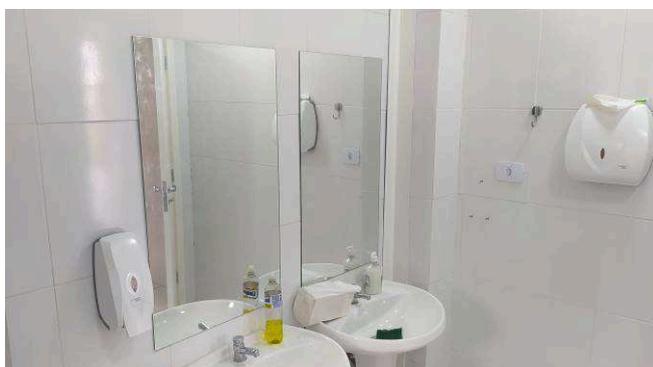
Figura 22C: Espelhos, porta papel-toalha e dispenser de sabonete líquido, no sanitário público masculino, da 2ª Vara

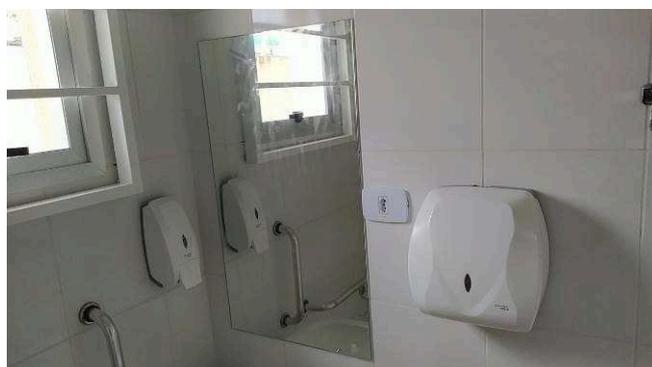
Figura 23C: Espelho, porta papel-toalha e dispenser de sabonete líquido, no sanitário público feminino, da 2ª Vara

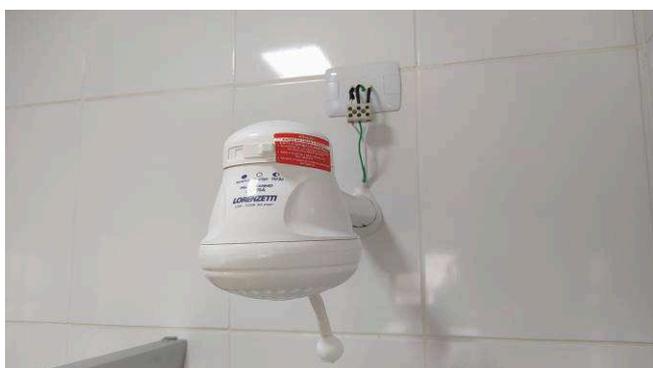
Figura 24C: Chuveiro instalado no banheiro do juiz titular

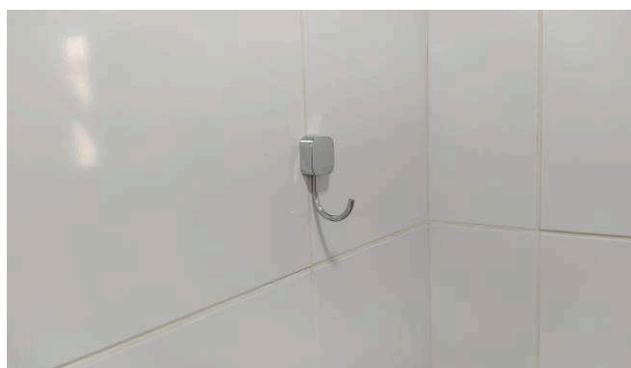
Figura 25C: Cabide metálico instalado no banheiro do juiz titular

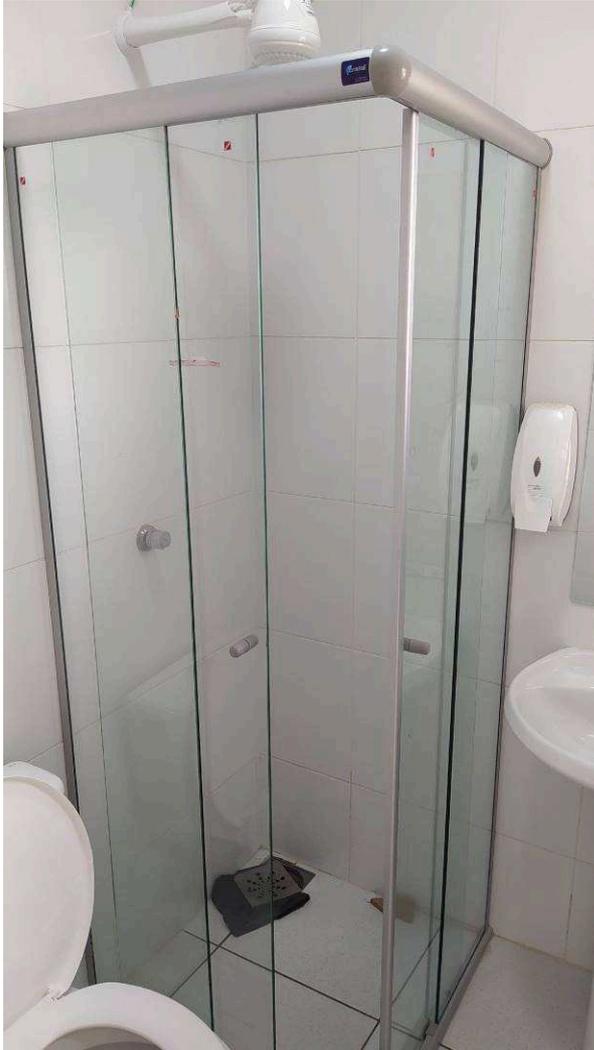
Figura 26C: Box em vidro temperado e perfis de alumínio, instalado no banheiro do juiz titular

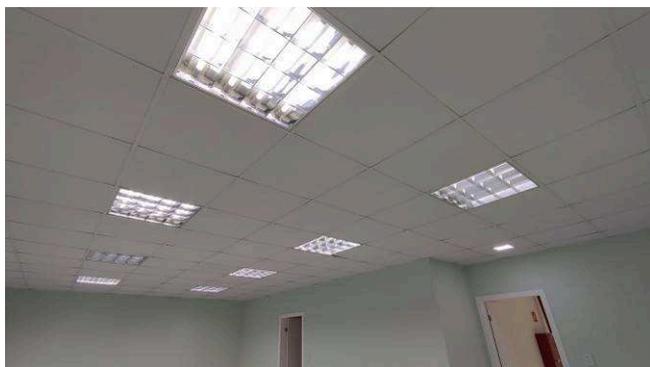
Figura 01E: Iluminação interna – lâmpadas tubulares 60cm e plafons LED

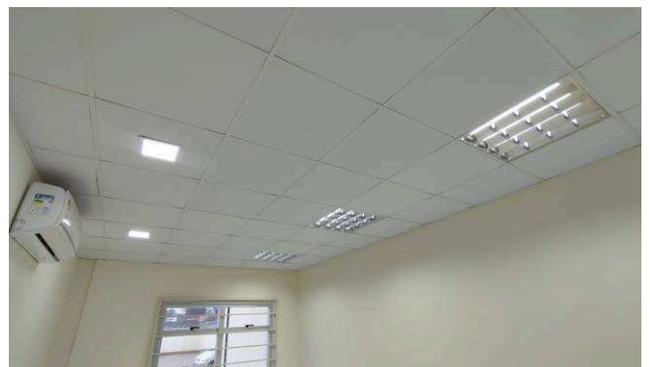
Figura 02E: Iluminação interna – lâmpadas tubulares 60cm e plafons LED

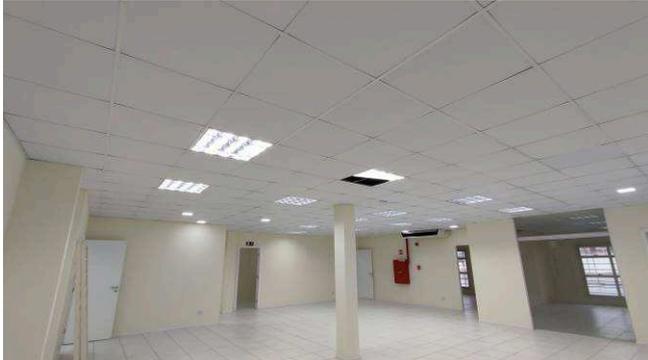
Figura 03E: Iluminação interna – lâmpadas tubulares 60cm e plafons LED

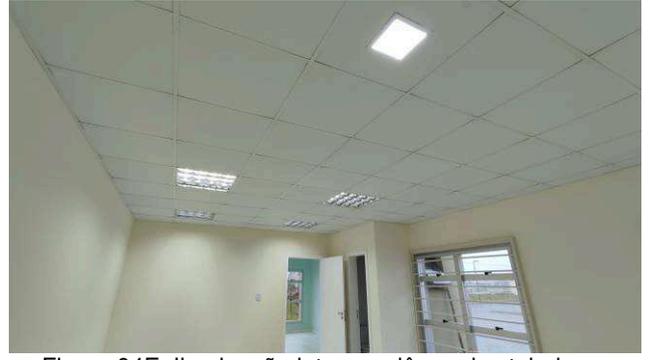
Figura 04E: Iluminação interna – lâmpadas tubulares 60cm e plafons LED

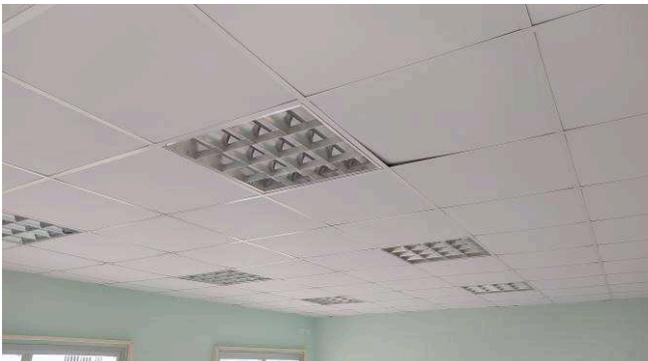
Figura 05E: Iluminação interna – lâmpadas tubulares 60cm e plafons LED

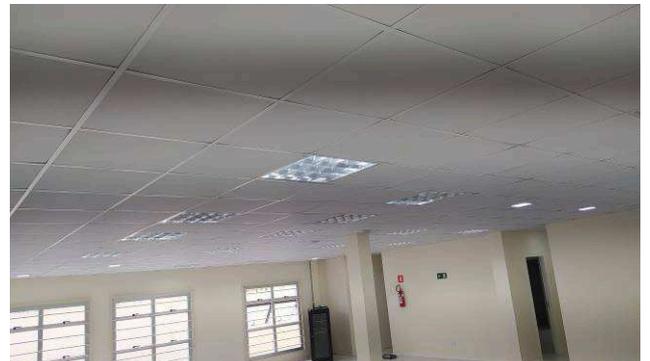
Figura 06E: Iluminação interna – lâmpadas tubulares 60cm e plafons LED

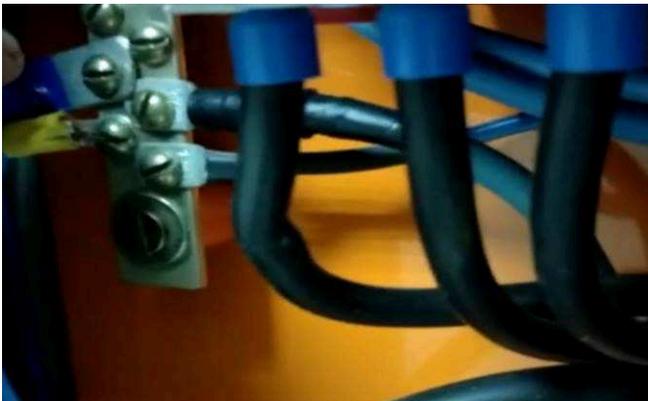
Figura 07E: Substituição alimentação QDE2

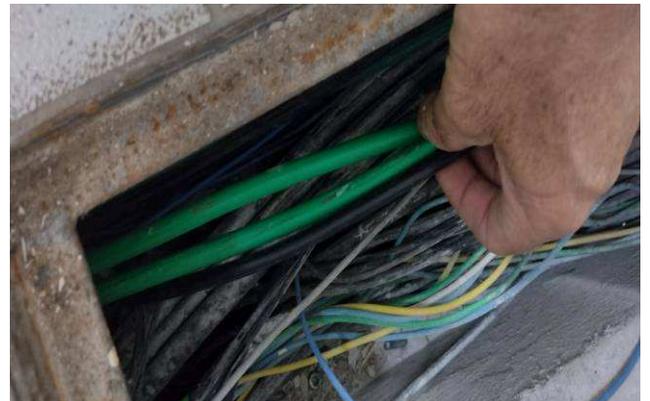
Figura 08E: Substituição alimentação QDE2

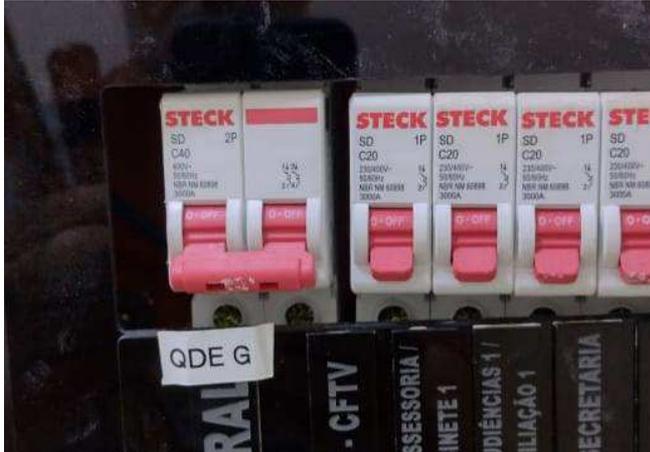
Figura 09E: Substituição alimentação QDE2

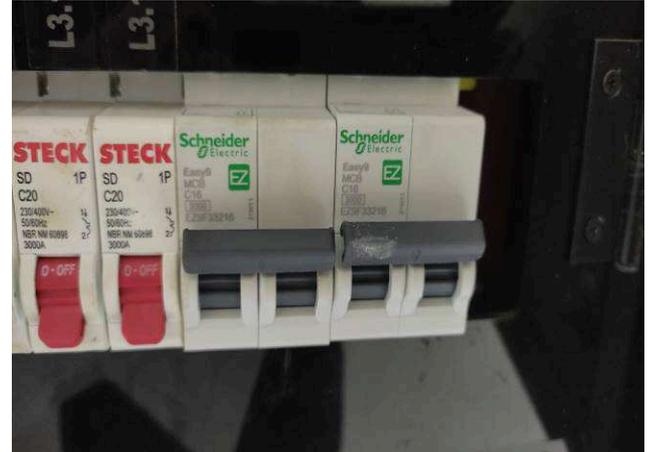
Figura 10E: Circuito para alimentação pressurizador

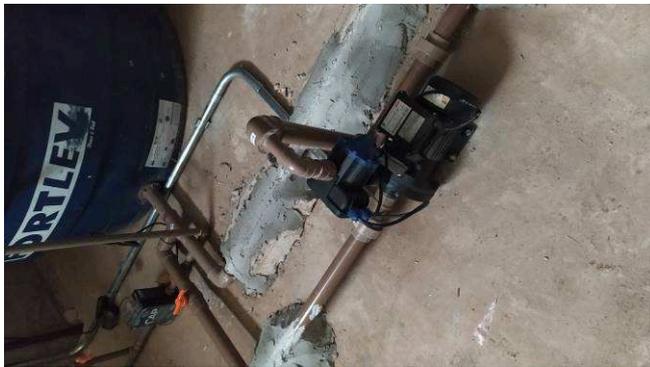
Figura 11E: Alimentação pressurizador

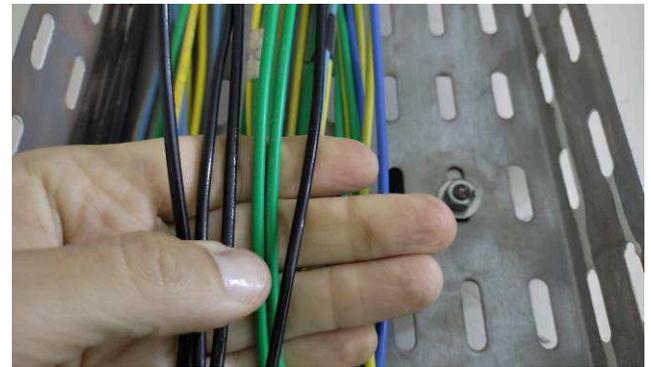
Figura 12E: Alimentação pressurizador

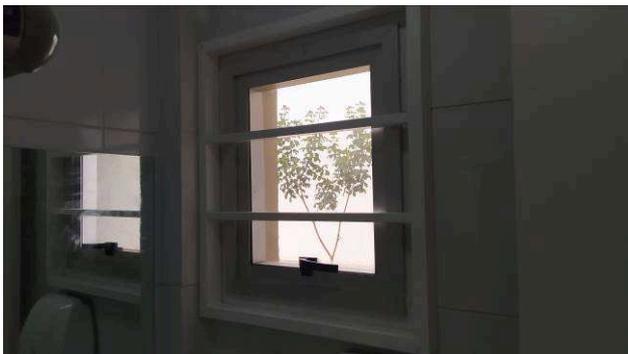
Figura 27C: Grade de janela pintada e instalada no BWC do juiz titular da 1ª Vara

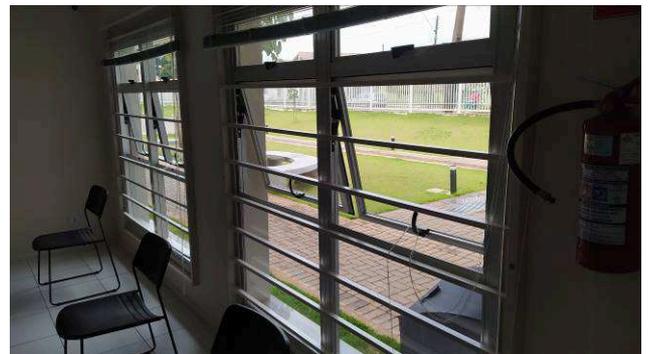
Figura 28C: Grades das janelas pintadas e instaladas no hall de espera da 1ª Vara

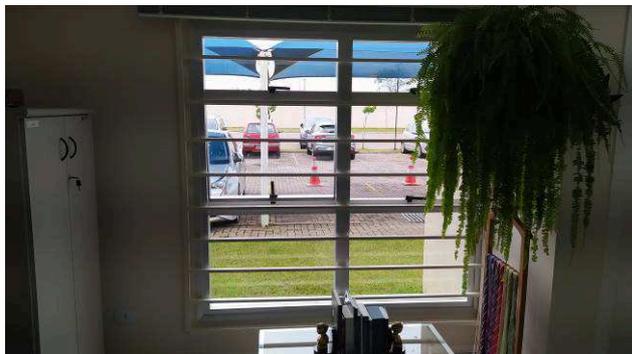
Figura 29C: Grade de janela pintada e instalada no gabinete do juiz titular da 1ª Vara

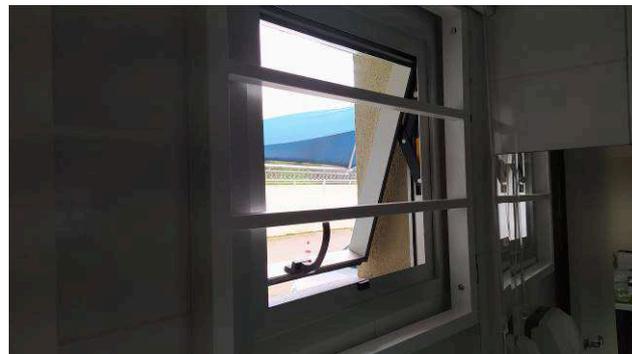
Figura 30C: Grade de janela pintada e instalada no banheiro do juiz titular da 1ª Vara

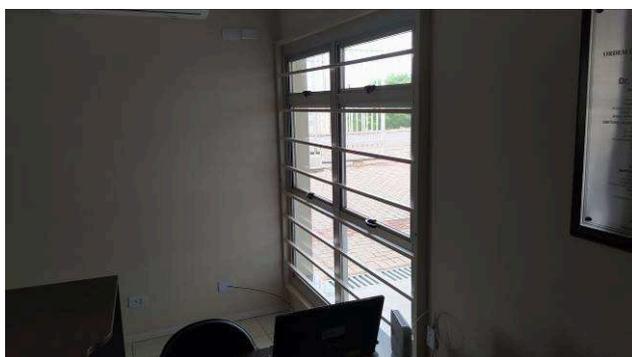
Figura 31C: Grade já pintada, na Sala de Conciliação

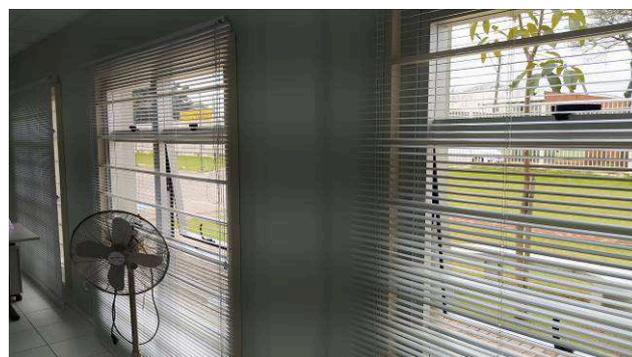
Figura 32C: Grades pintadas na sala de audiência 1, da 1ª Vara

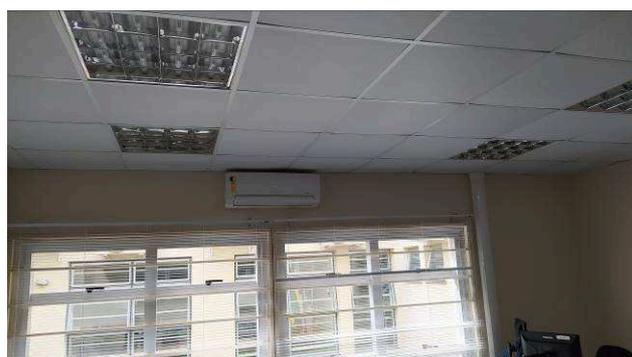
Figura 33C: Realinhamento do forro da sala múltiplo uso menor

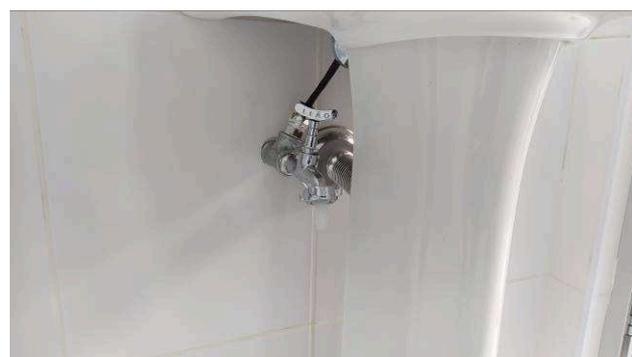
Figura 34C: Instalação de torneira de jardim, junto a lavatório do sanitário público masculino

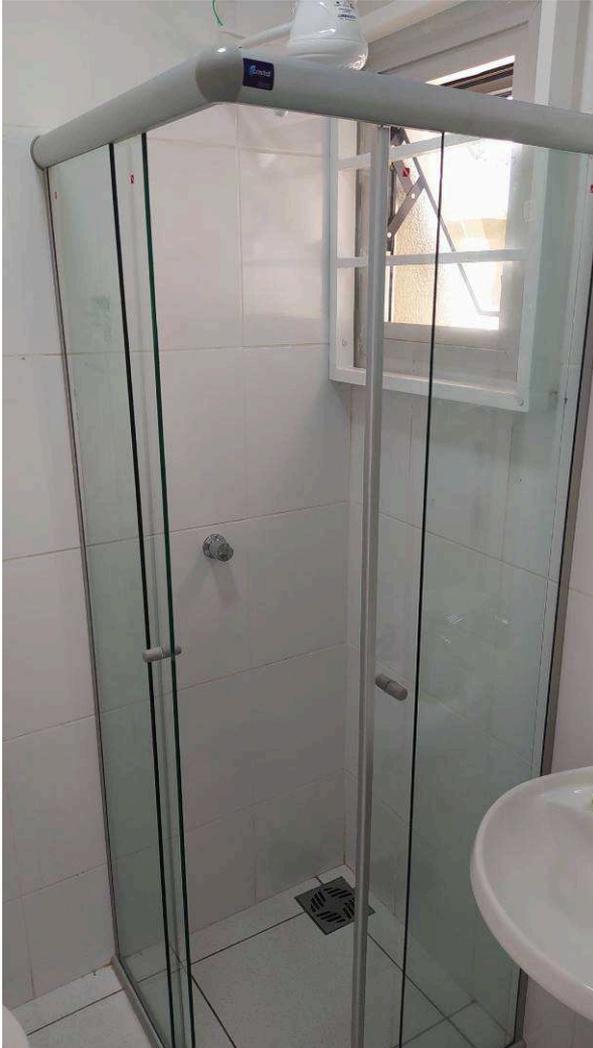
Figura 35C: Box em vidro temperado, instalado no banheiro dos vigilantes

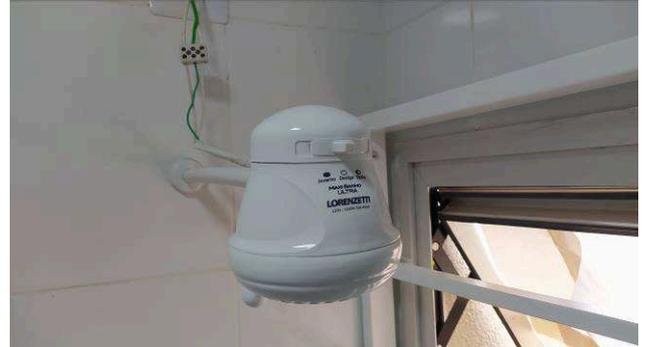
Figura 36C: Instalação de chuveiro elétrico no banheiro dos vigilantes

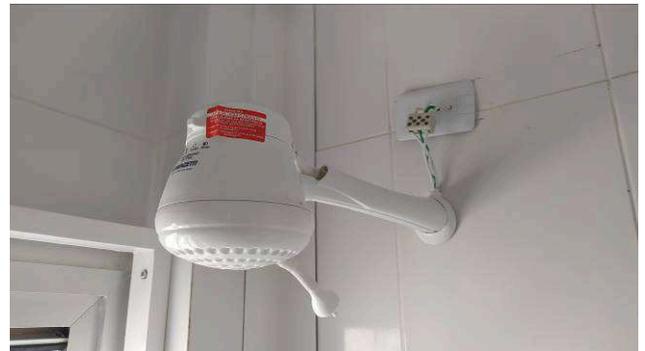
Figura 37C: Instalação de chuveiro elétrico no banheiro da zeladoria

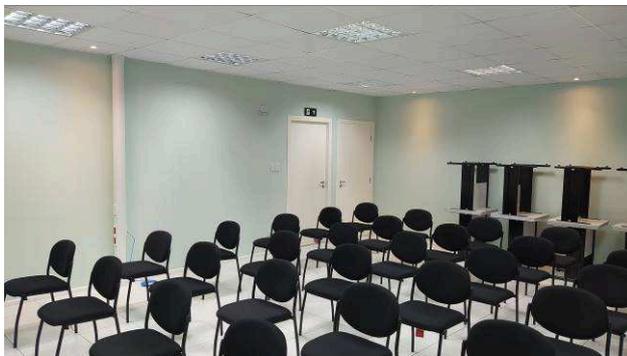
Figura 38C: Pintura das paredes do auditório

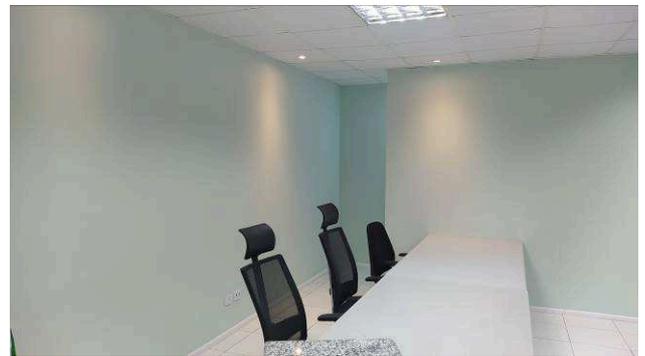
Figura 39C: Pintura das paredes do auditório

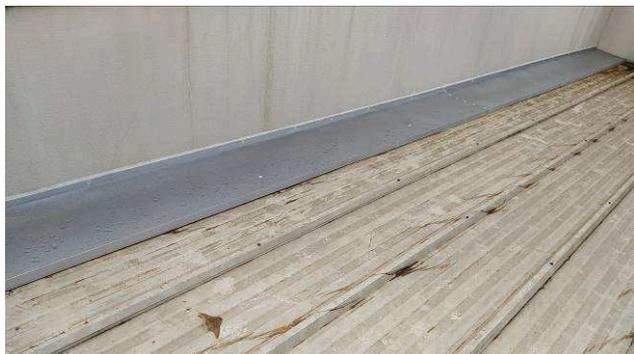
Figura 40C: Instalação de rufos de chapa galvanizada na cobertura – bloco direito

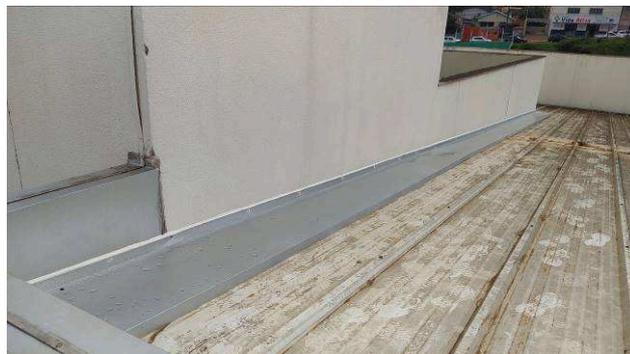
Figura 41C: Instalação de rufos de chapa galvanizada na cobertura – bloco direito

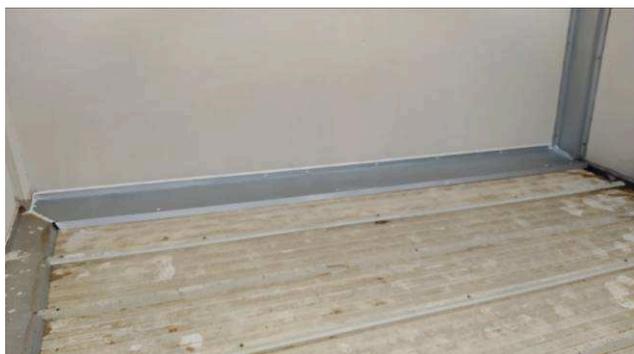
Figura 42C: Instalação de rufos de chapa galvanizada na cobertura - bloco direito

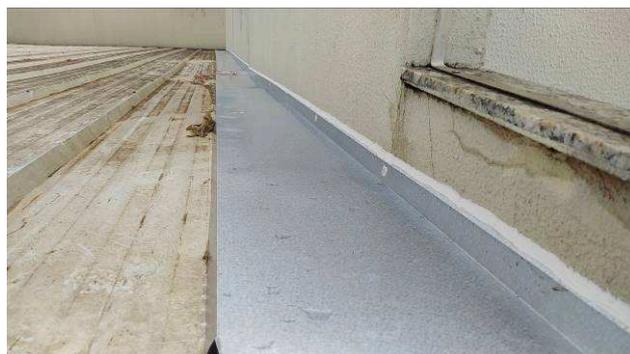
Figura 43C: Instalação de rufos de chapa galvanizada na cobertura – bloco esquerdo

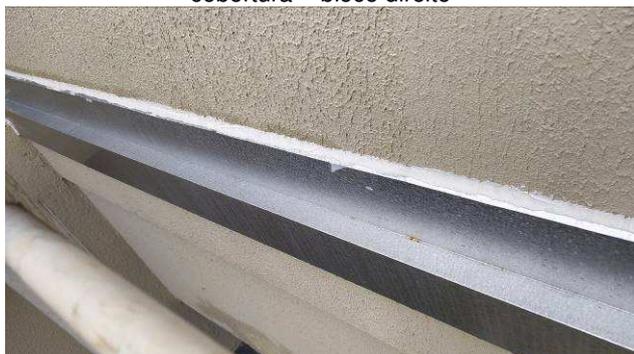
Figura 48C: Instalação de rufos de chapa galvanizada entre viga e platibanda – fosso de luz do bloco esquerdo

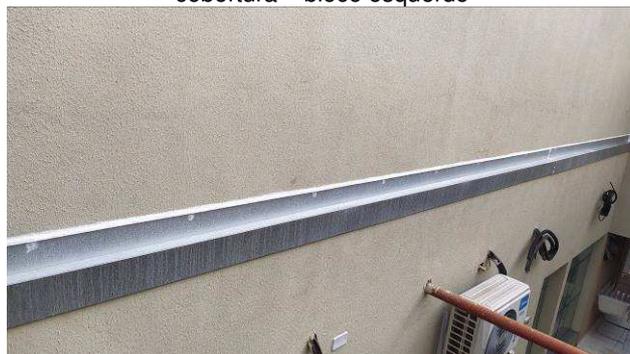
Figura 49C: Instalação de rufos de chapa galvanizada entre viga e platibanda – fosso de luz do bloco esquerdo

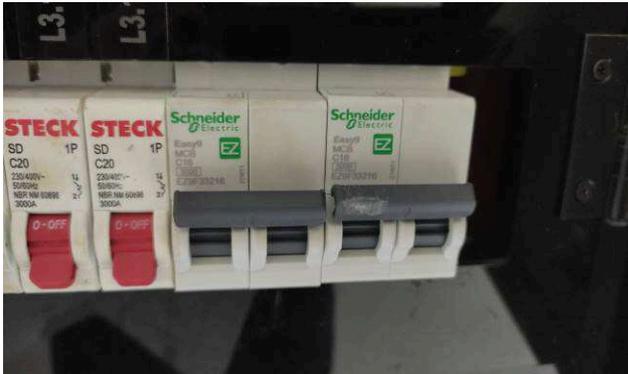
Figura 13E: alimentação pressurizador

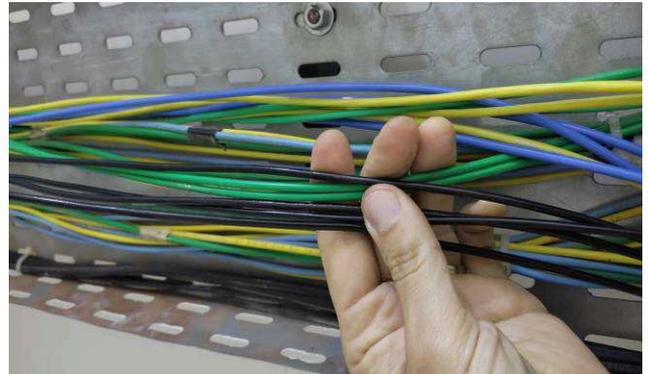
Figura 14E: alimentação pressurizador

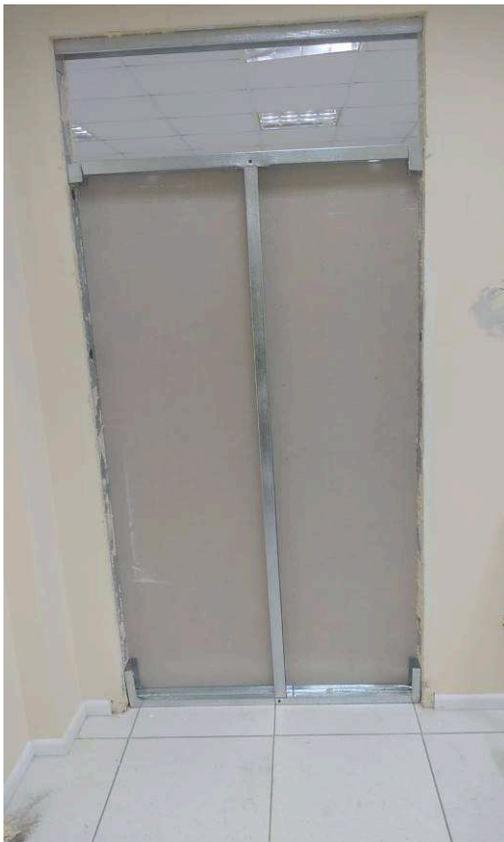
Figura 44C: Remoção de porta e fechamento com gesso acartonado – Futura sala do Procon

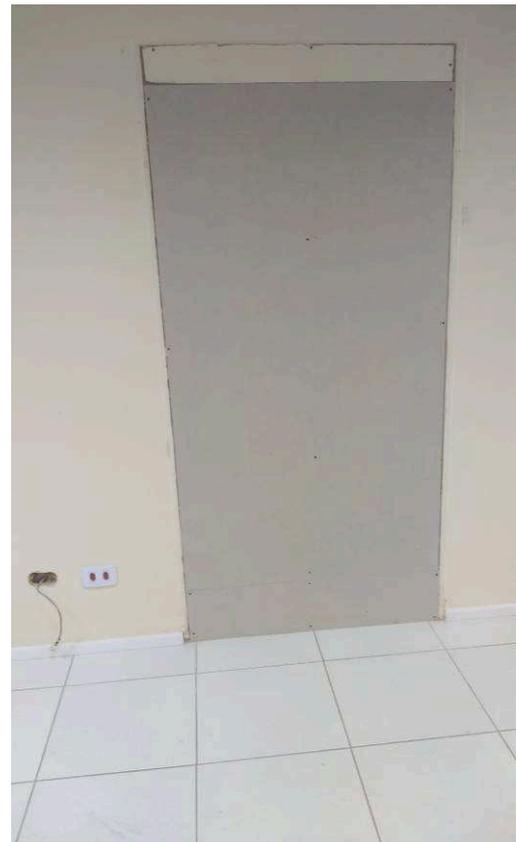
Figura 45C: Fechamento com parede de gesso acartonado, de outro vão de porta, na futura sala do Procon

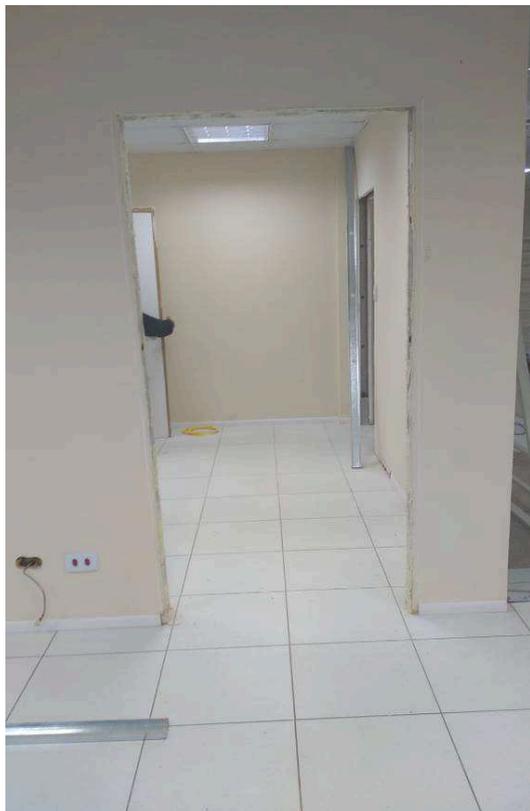
Figura 46C: Abertura de vão em parede de gesso acartonado para instalação de porta, removida de outro local – Procon

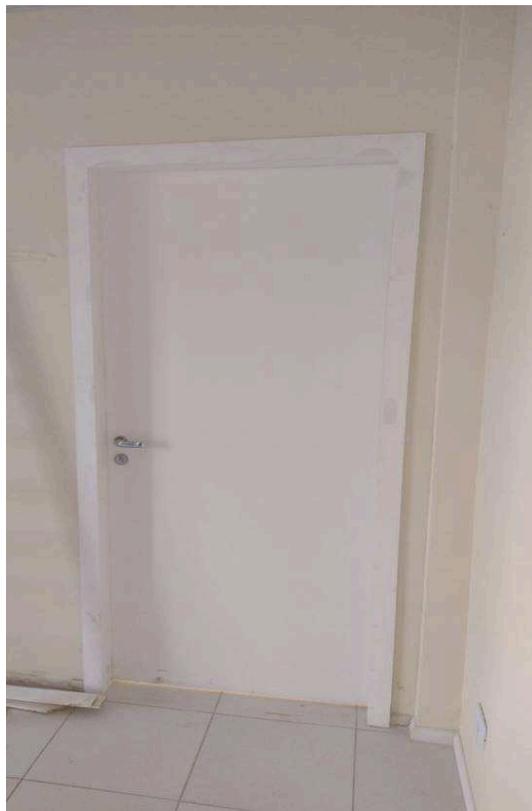
Figura 47C: Porta 80x210cm, já instalada na entrada da sala menor do Procon
