RELATÓRIO FOTOGRÁFICO – 2ª MEDIÇÃO

OBRA: CONTRATAÇÃO DE SERVIÇO DE SUBSTITUIÇÃO DA COBERTURA, CLIMATIZAÇÃO, PINTURA EXTERNA, ADEQUAÇÕES DE SEGURANÇA, DE SUSTENTABILIDADE E DE ACESSIBILIDADE E SERVIÇOS COMPLEMENTARES NA VARA DO TRABALHO DE SANTO ANTÔNIO DA PLATINA/PR.

CONTRATADA: VILE CONSTRUÇÕES E REFORMAS LTDA.

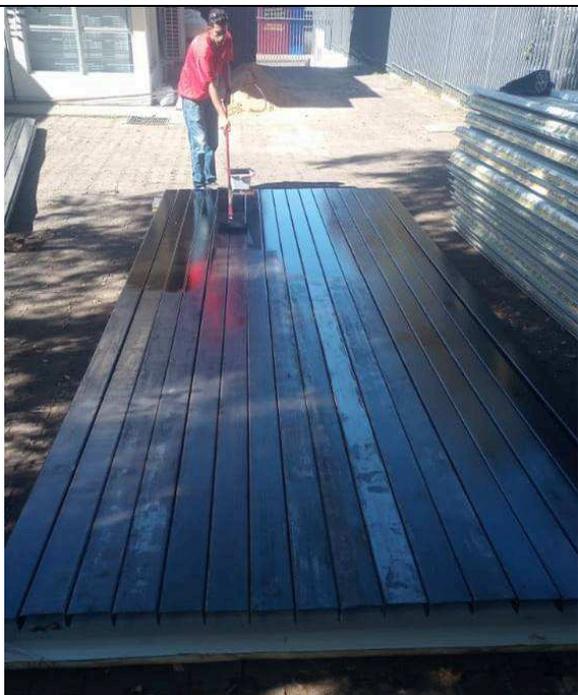
Figura 05: Pintura da estrutura metálica de cobertura.

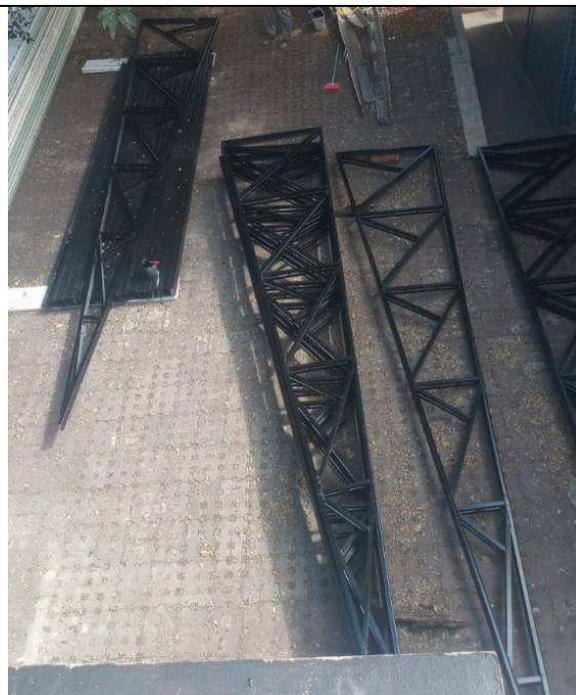
Figura 06: Pintura da estrutura metálica de cobertura.

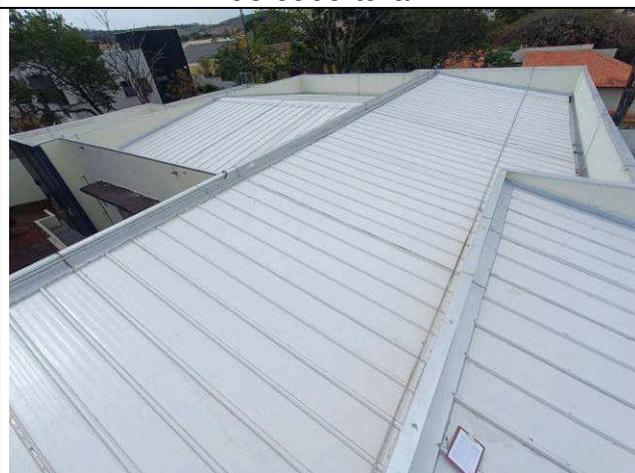
Figura 11: Telhas instaladas.

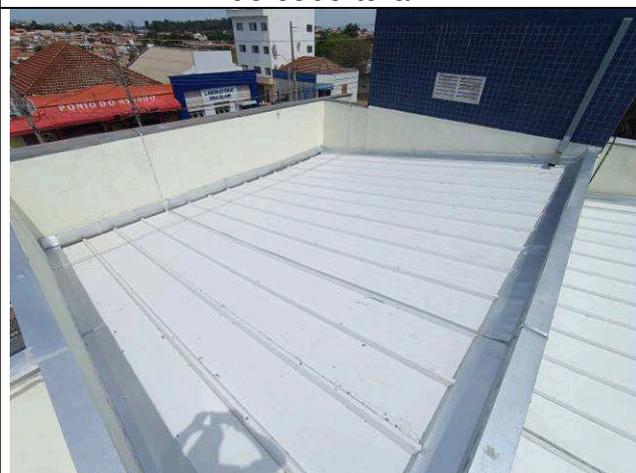
Figura 12: Telhas instaladas.

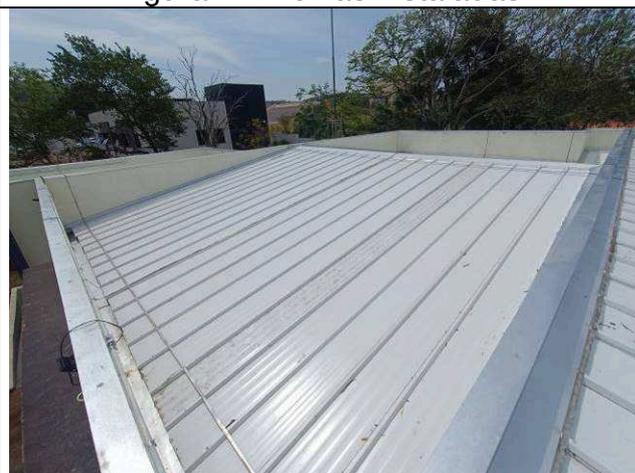
Figura 13: Telhas instaladas.

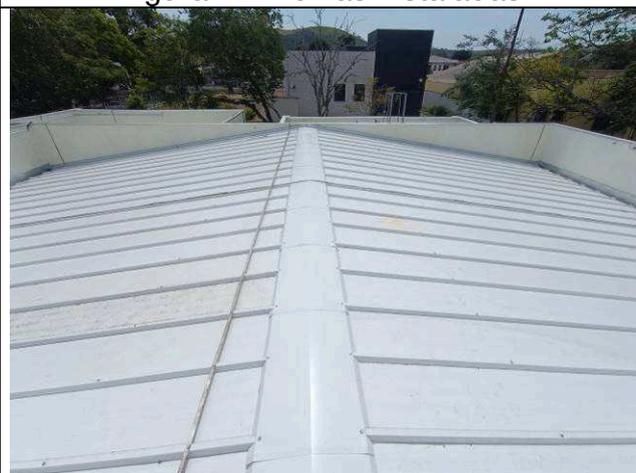
Figura 14: Telhas instaladas.

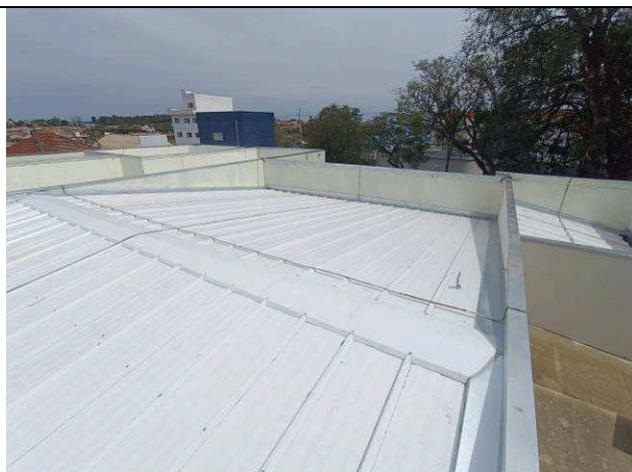
Figura 15: Telhas instaladas.

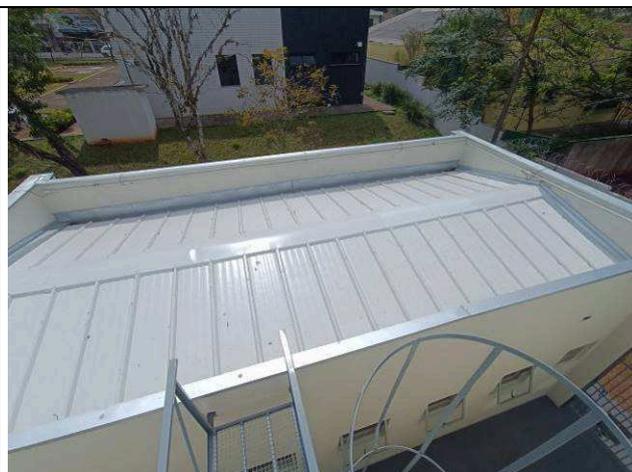
Figura 16: Telhas instaladas.

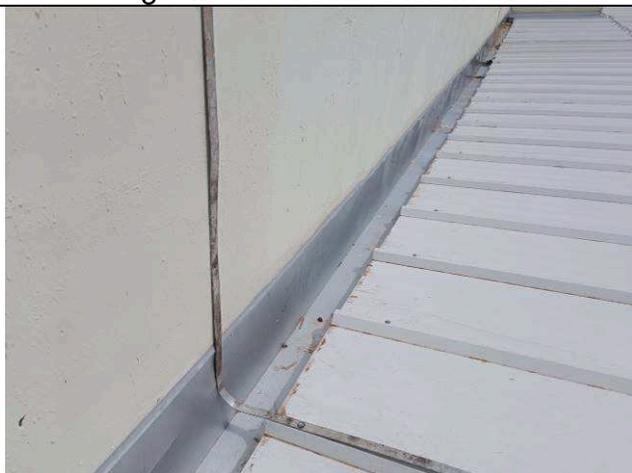
Figura 17: Calhas instaladas.

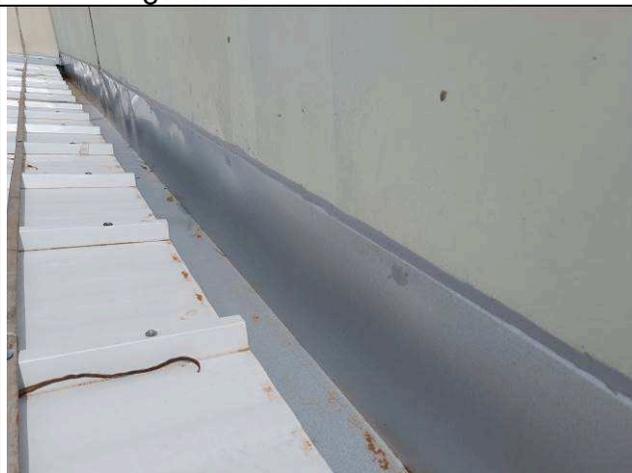
Figura 18: Calhas instaladas.

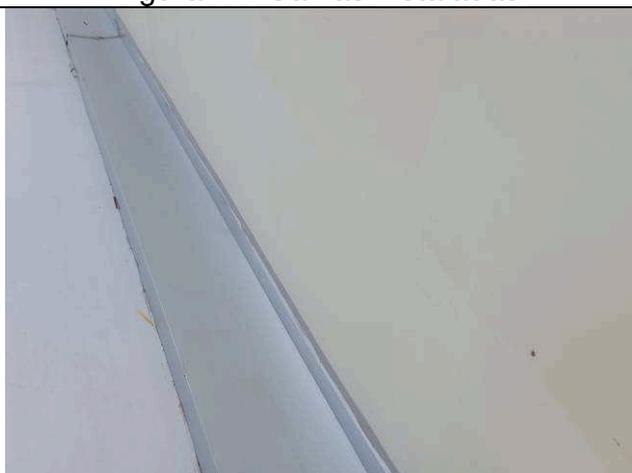
Figura 19: Rufos instalados.

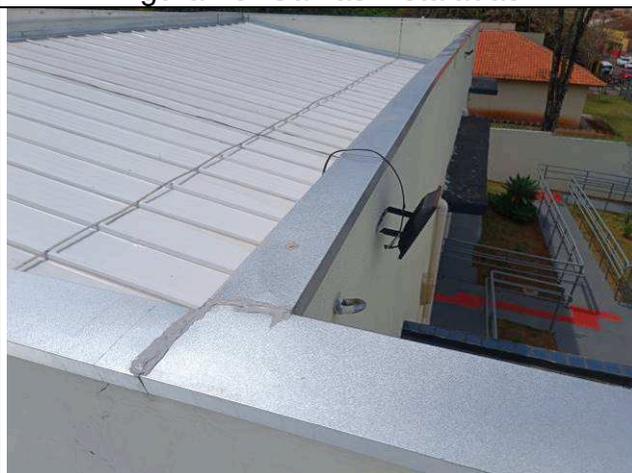
Figura 20: Rufos instalados.

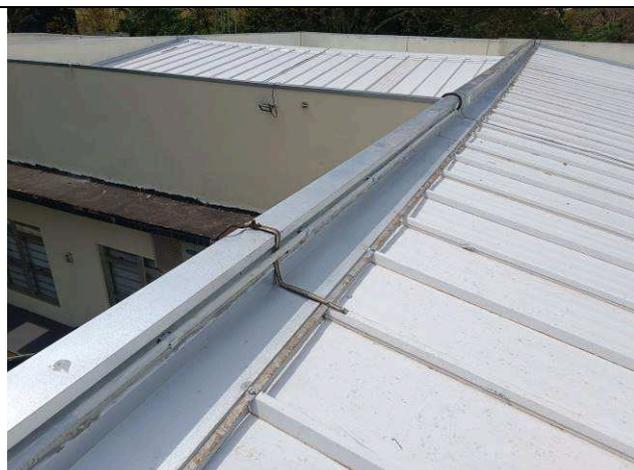
Figura 21: Rufos instalados.

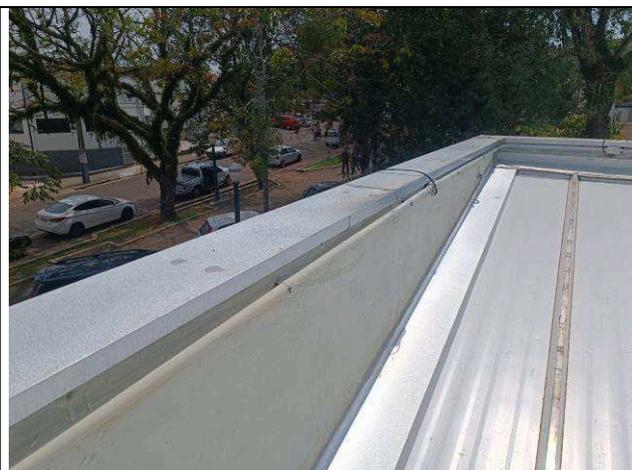
Figura 22: Rufos instalados.

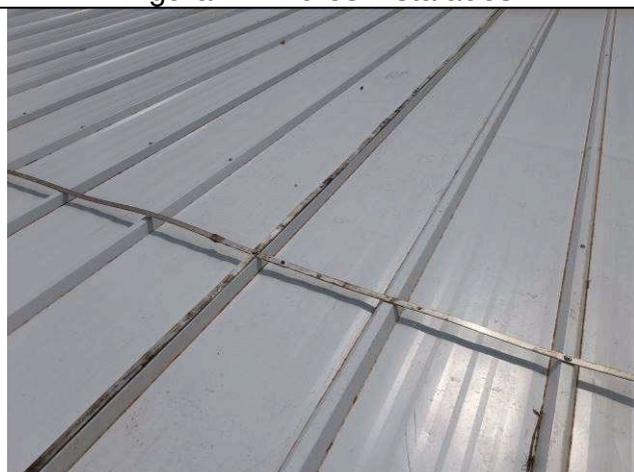
Figura 23: SPDA reinstalado.

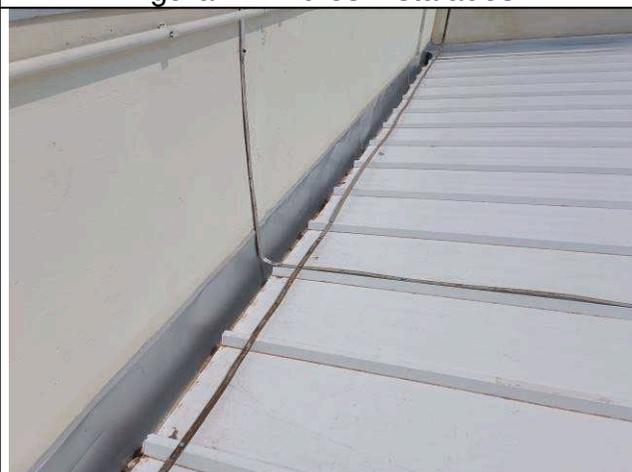
Figura 24: SPDA reinstalado.

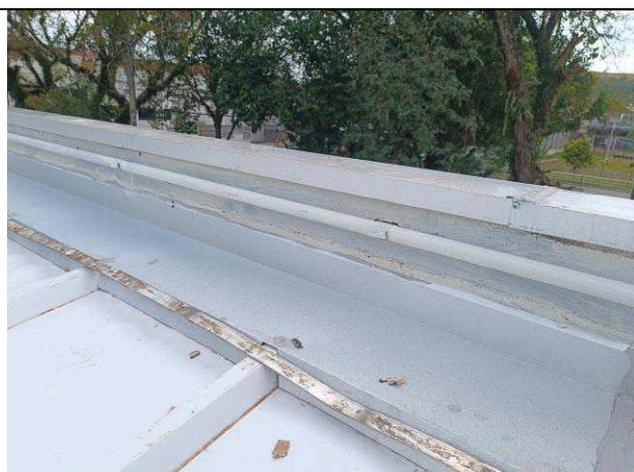
Figura 25: SPDA reinstalado.

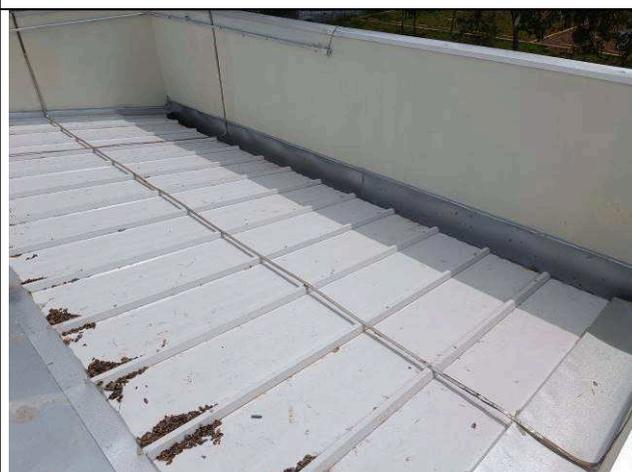
Figura 26: SPDA reinstalado.

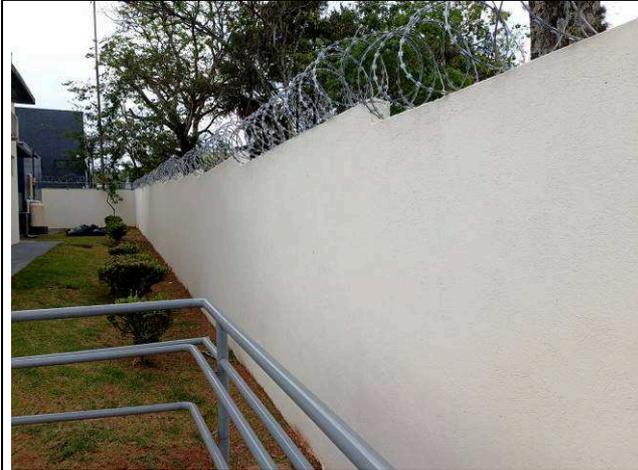
Figura 27: Pintura de muros.

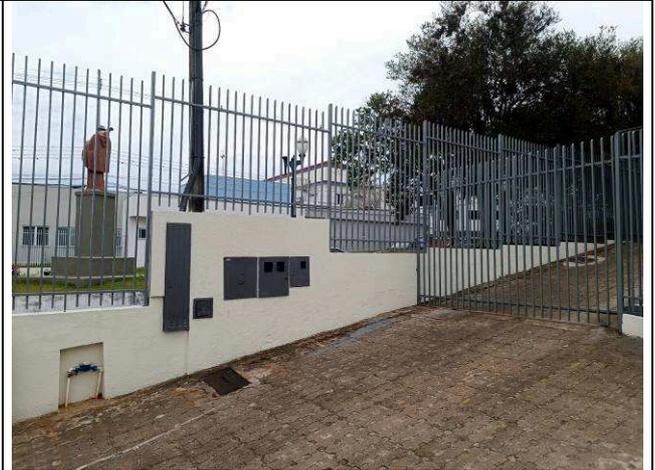
Figura 28: Pintura de muros.

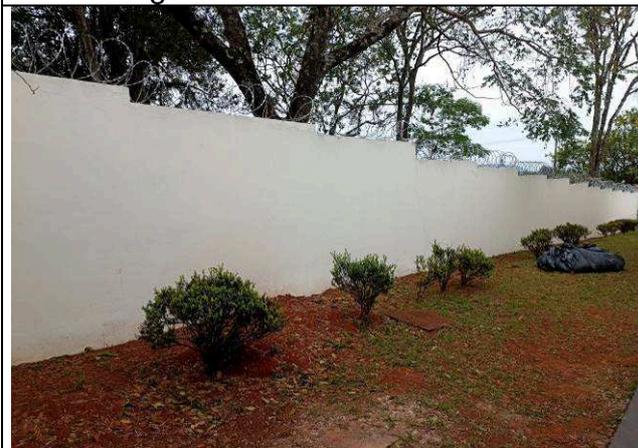
Figura 29: Pintura de muros.

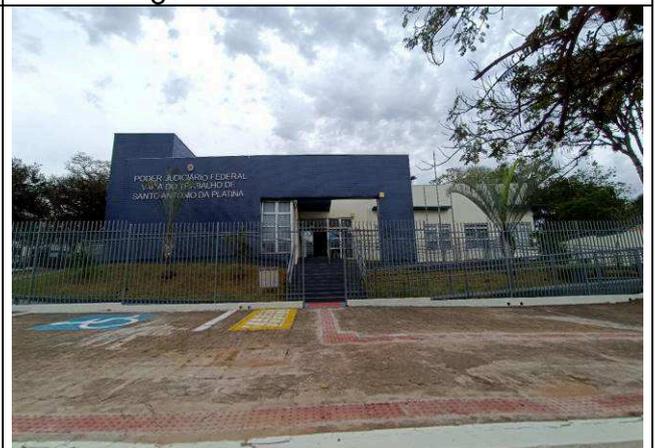
Figura 30: Pintura de gradil - frontal.

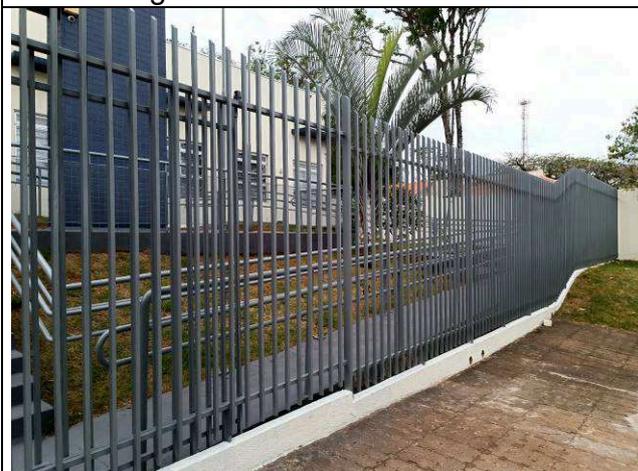
Figura 31: Pintura de gradil - frontal.

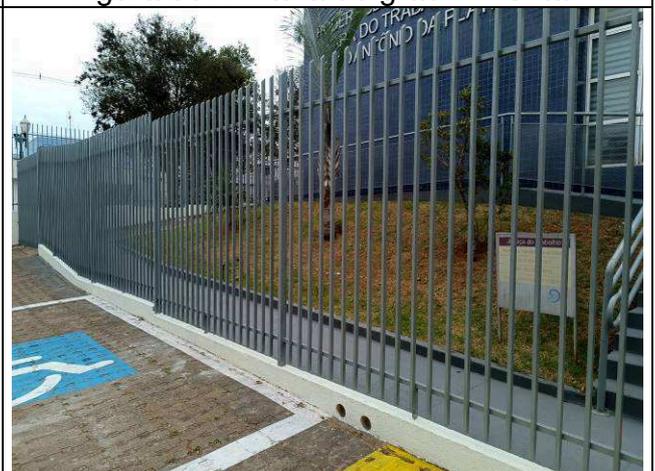
Figura 32: Pintura de gradil - frontal.

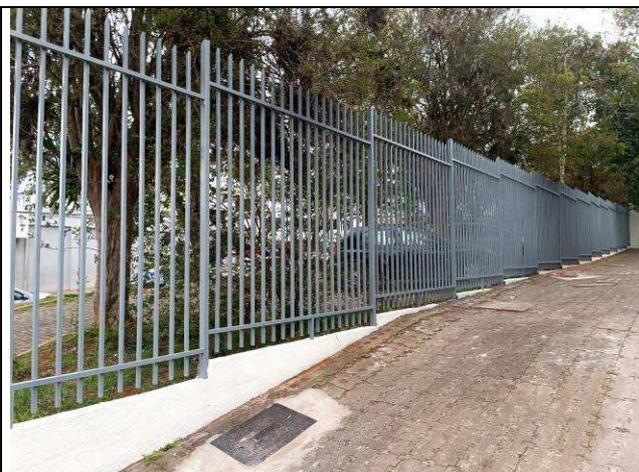
Figura 33: Pintura de gradil – lateral esquerda.

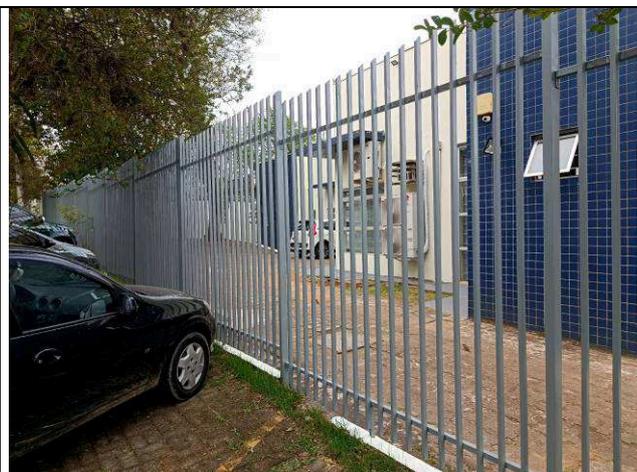
Figura 34: Pintura de gradil – lateral esquerda.

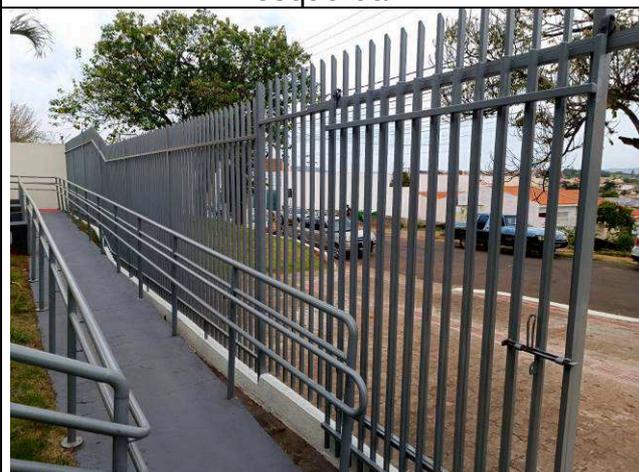
Figura 35: Pintura de gradil e corrimãos - frontal.

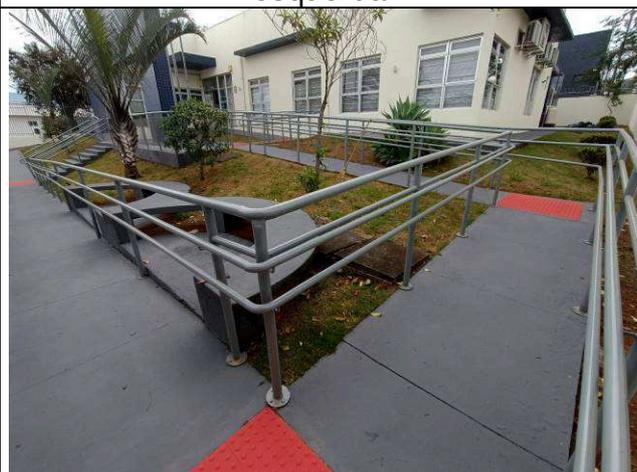
Figura 36: Pintura de corrimãos - frontal.

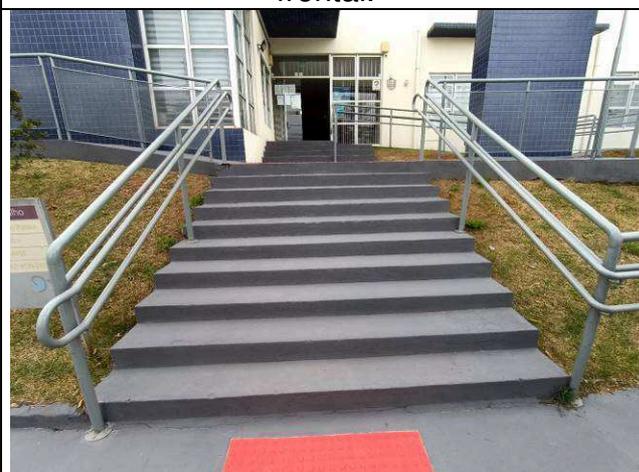
Figura 37: Pintura de corrimãos - frontal.

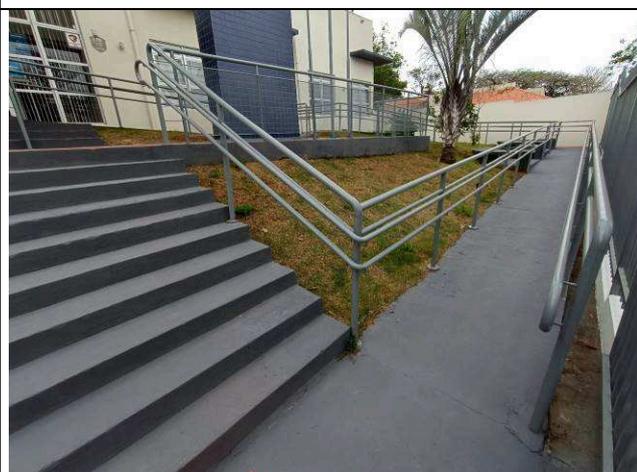
Figura 38: Pintura de corrimãos - frontal.

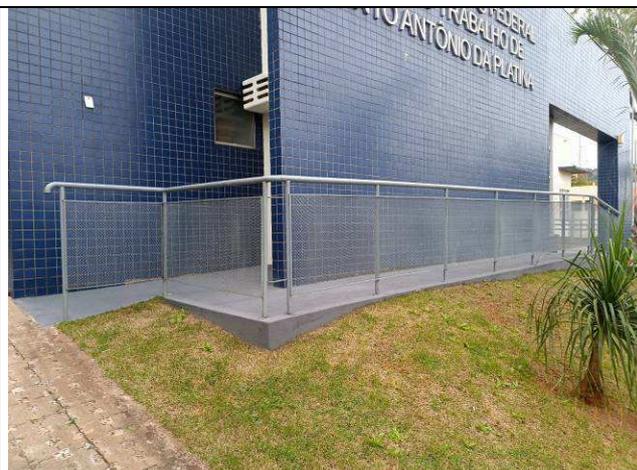
Figura 39: Pintura de guarda-corpo.

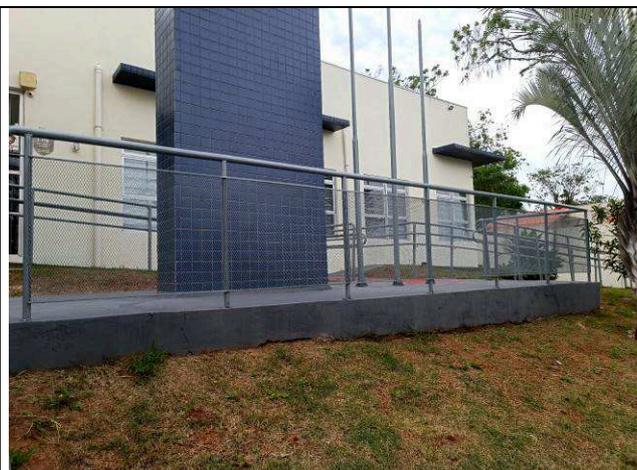
Figura 40: Pintura de guarda-corpo e mastros.

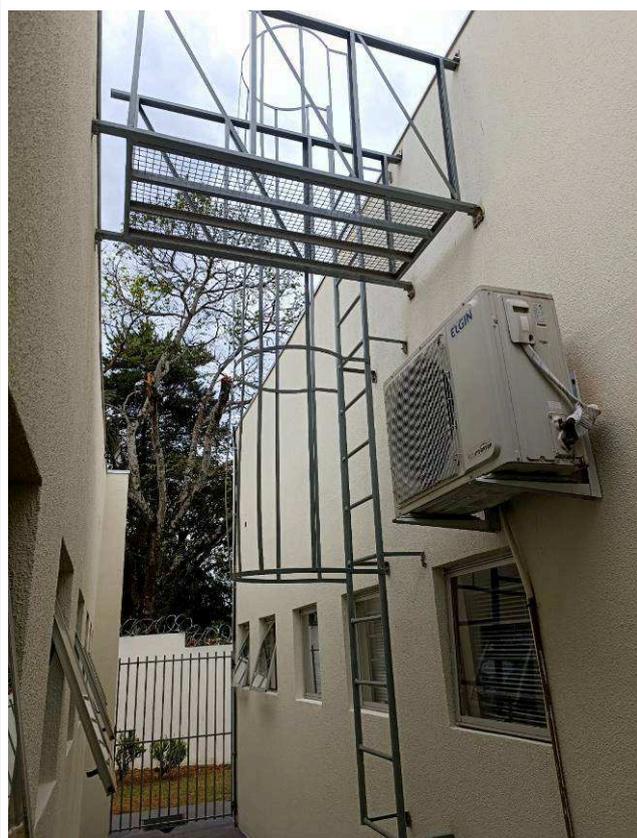
Figura 41: Pintura da escada marinheiro.

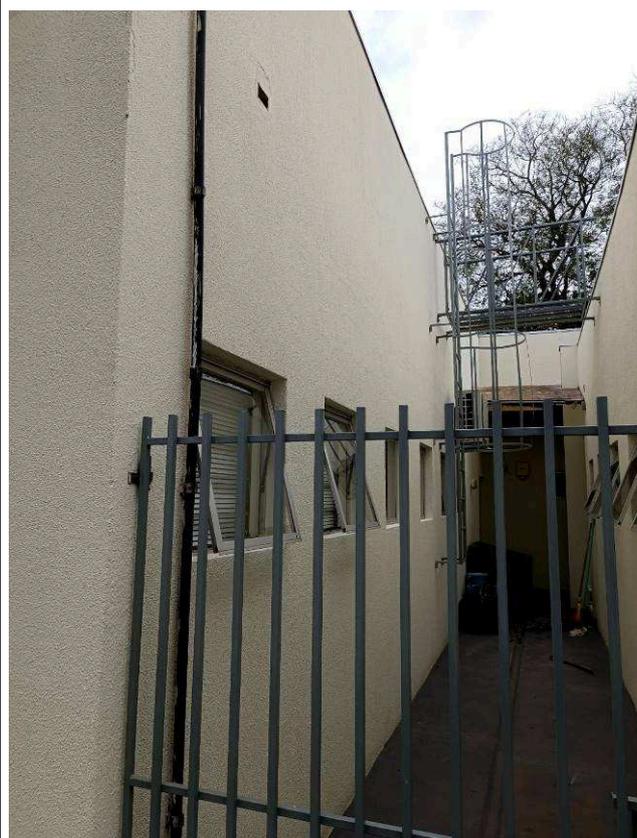
Figura 42: Pintura da parede externa e do portão metálico dos fundos.

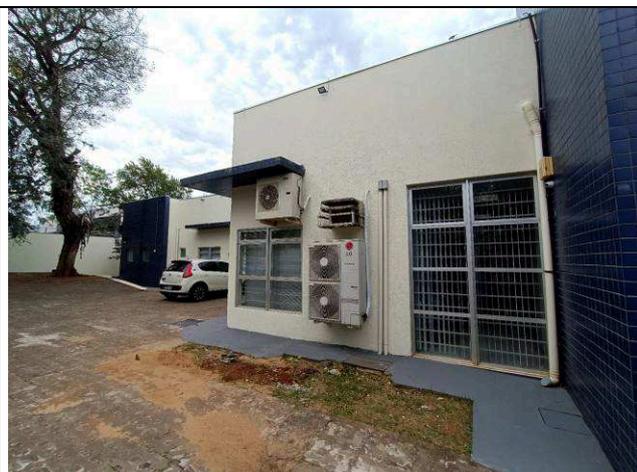
Figura 43: Pintura das paredes externas.

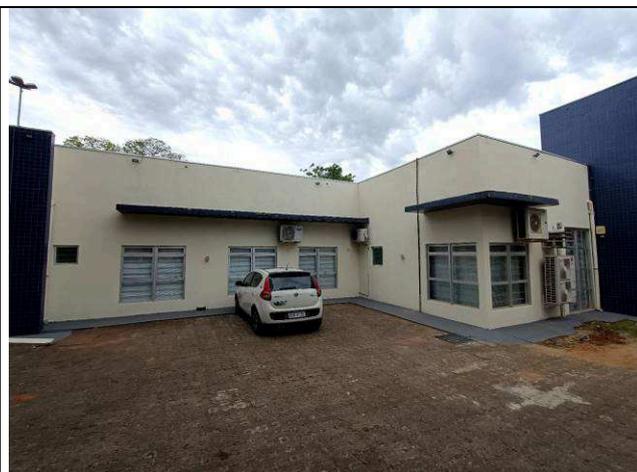
Figura 44: Pintura das paredes externas.

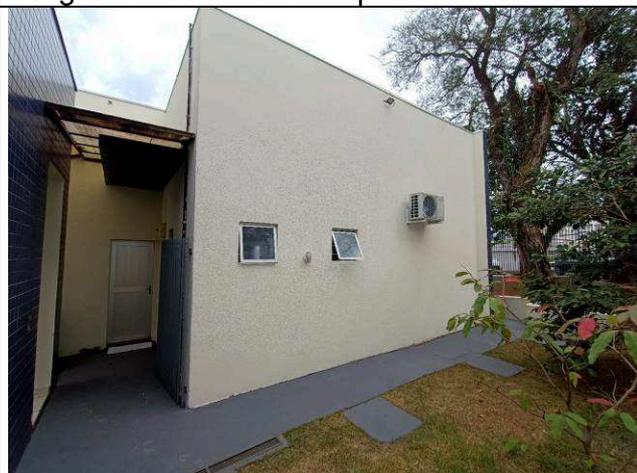
Figura 45: Pintura das paredes externas.

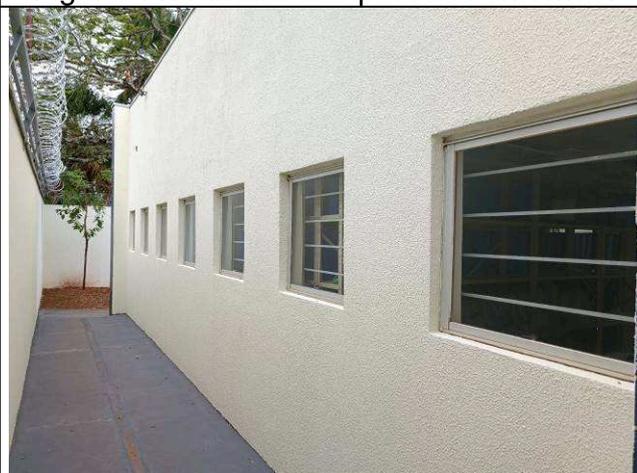
Figura 46: Pintura das paredes externas.

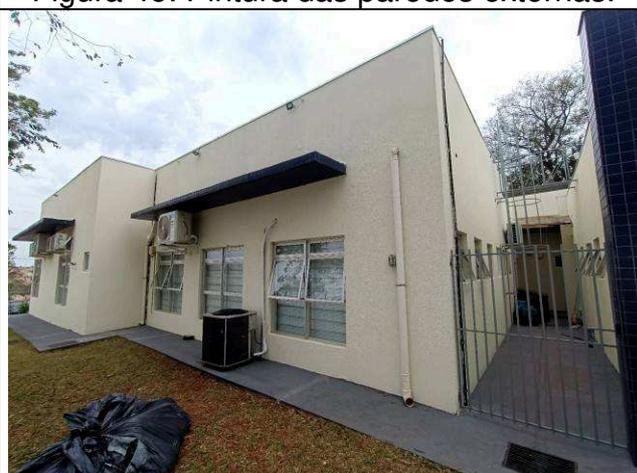
Figura 47: Pintura das paredes externas.

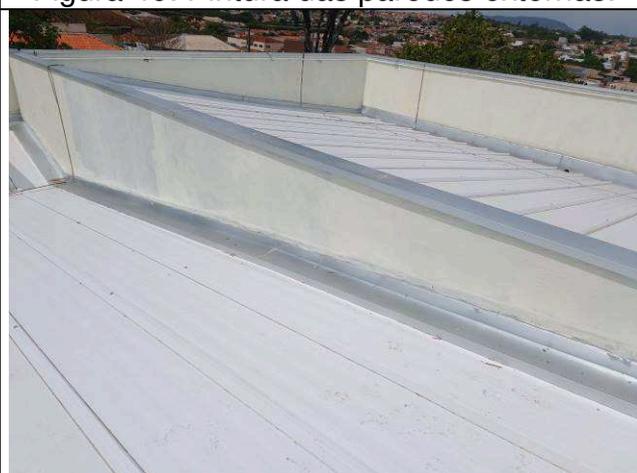
Figura 48: Pintura das platibandas.

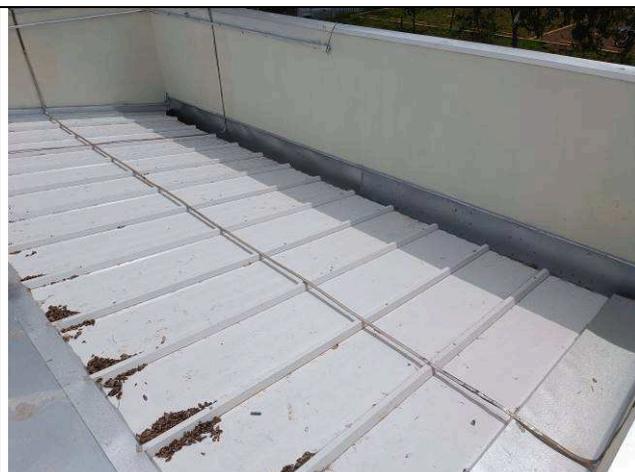
Figura 49: Pintura das platibandas.

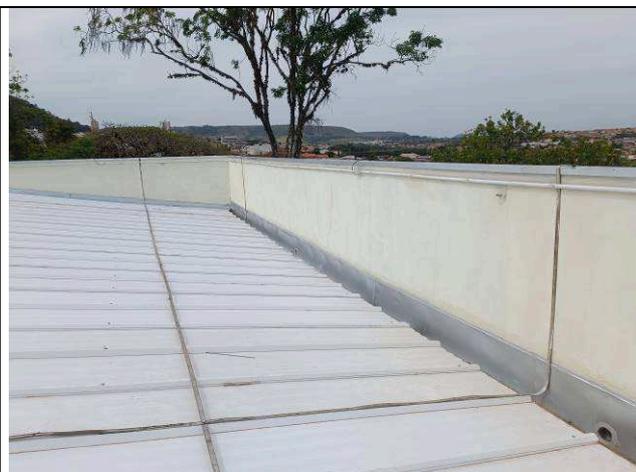
Figura 50: Pintura das platibandas.

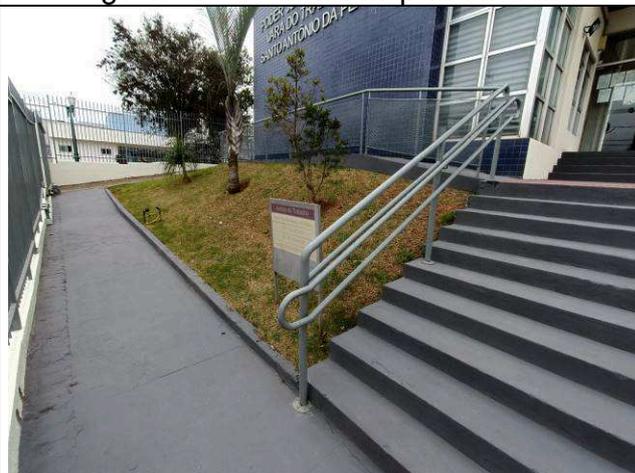
Figura 51: Pintura das calçadas externas.

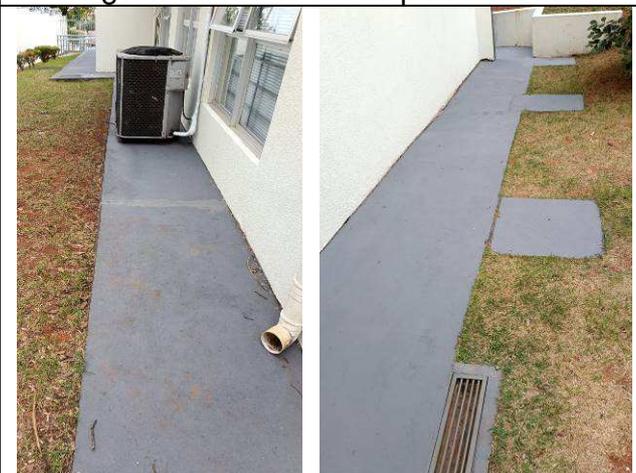
Figura 52: Pintura das calçadas externas.

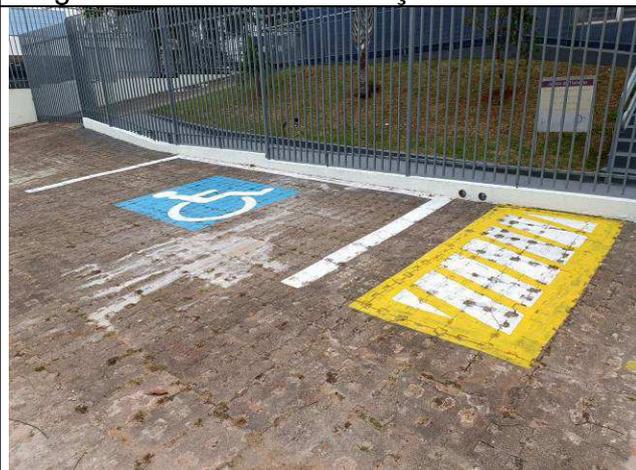
Figura 54: Demarcação da vaga PNE.

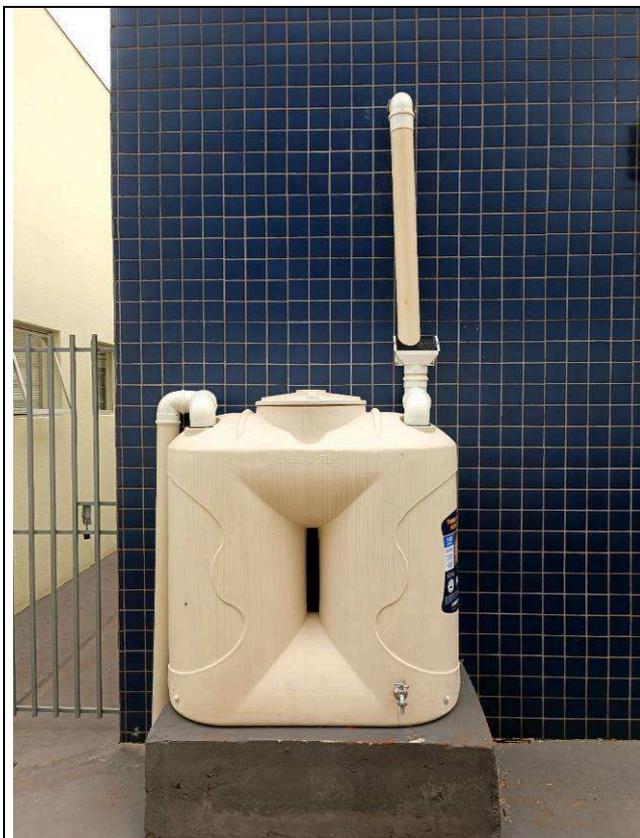
Figura 55: Sistema de reaproveitamento de águas pluviais.

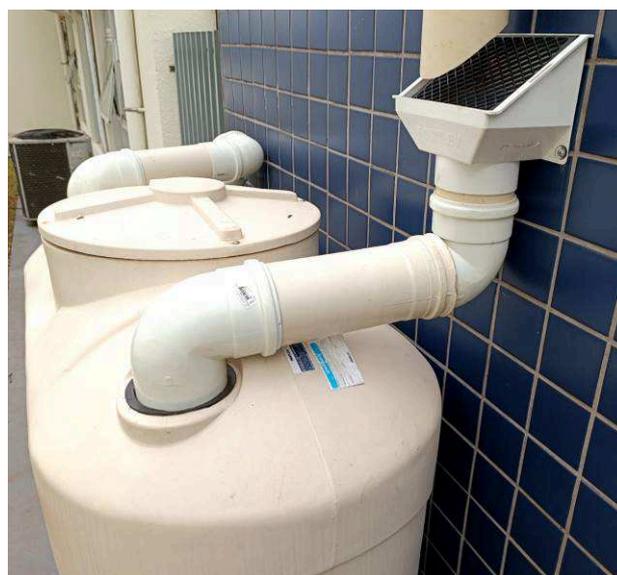
Figura 56: Sistema de reaproveitamento de águas pluviais.

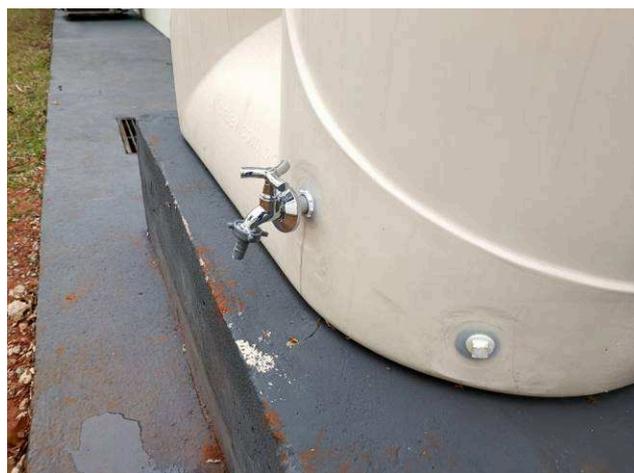
Figura 57: Sistema de reaproveitamento de águas pluviais - torneira.

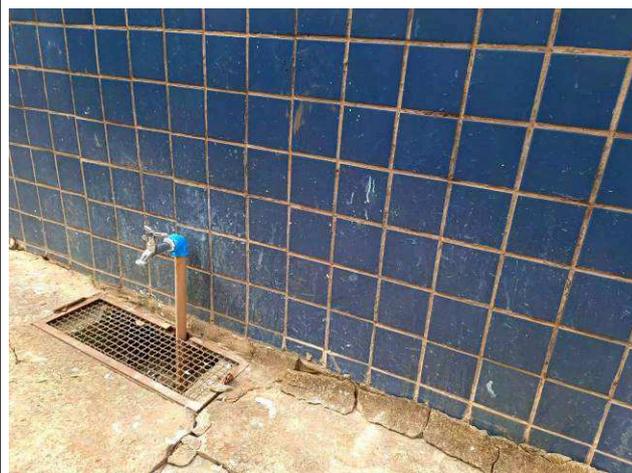
Figura 58: Torneira instalada junto aos sanitários públicos.

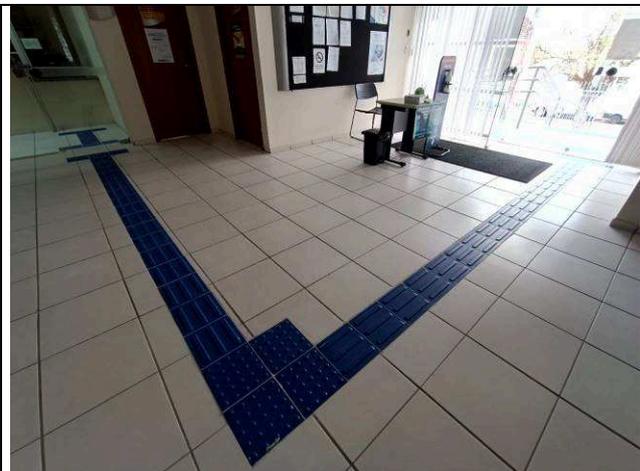
Figura 59: Piso podotátil interno.

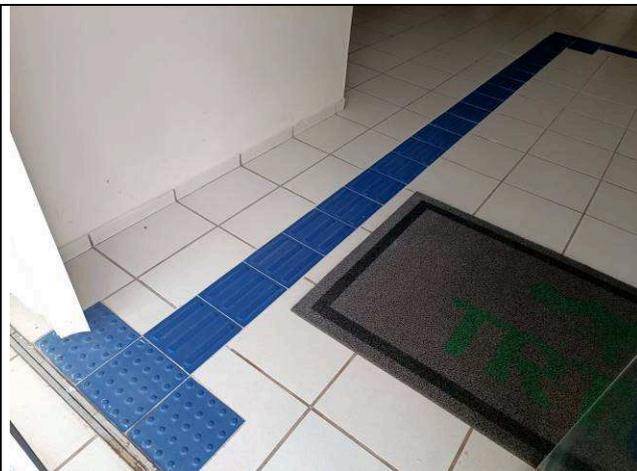
Figura 60: Piso podotátil interno.

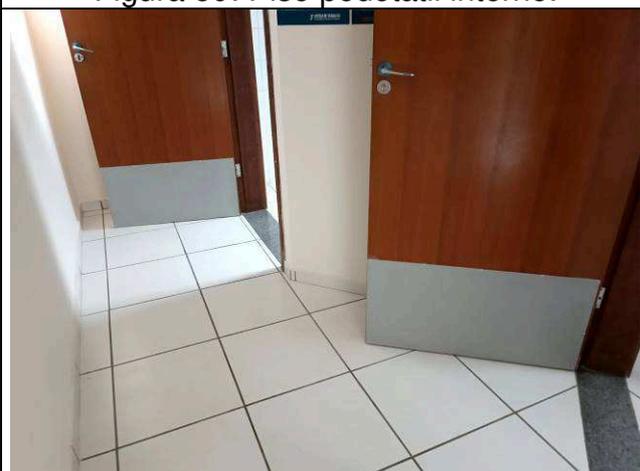
Figura 61: Revestimento melamínico na porta – face interna.

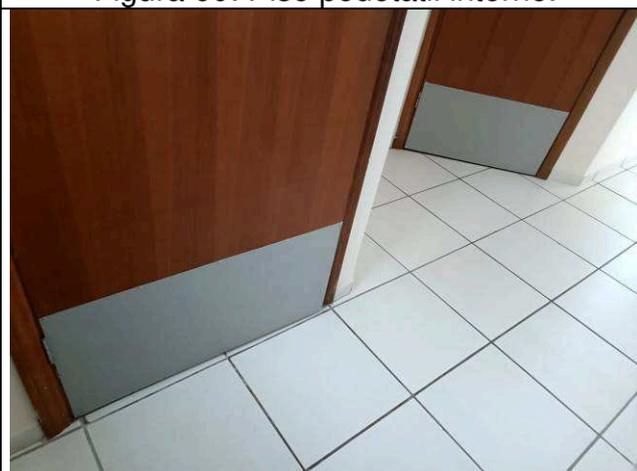
Figura 62: Revestimento melamínico na porta – face externa.

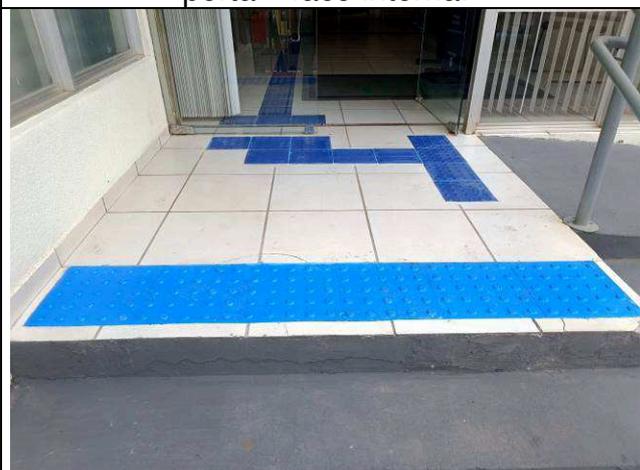
Figura 63: Piso podotátil externo.

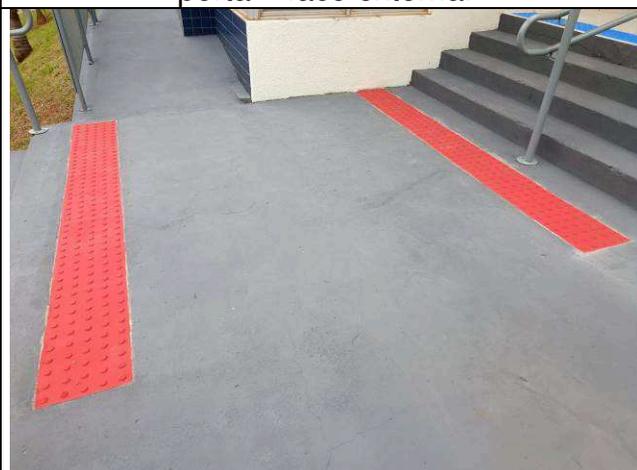
Figura 64: Piso podotátil externo.

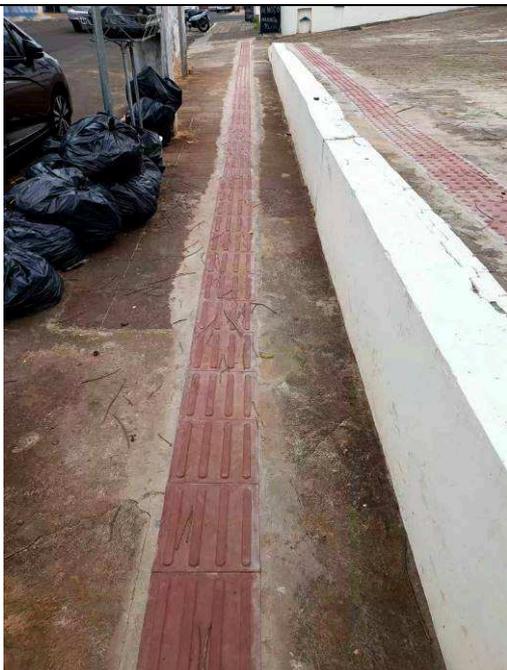
Figura 65: Piso podotátil externo.

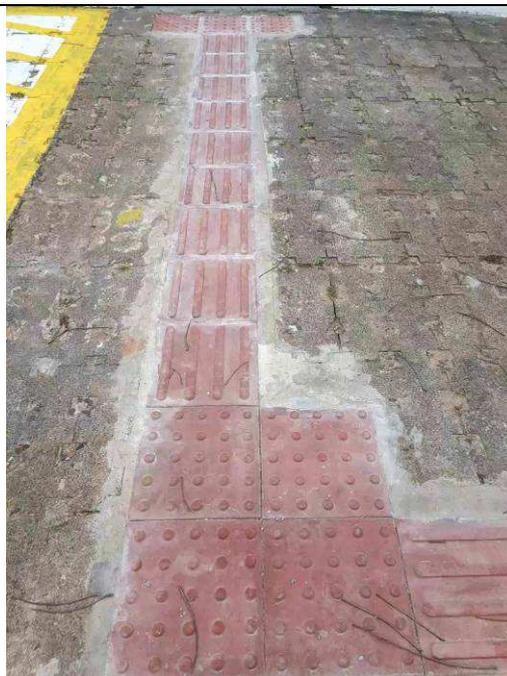
Figura 66: Piso podotátil externo.

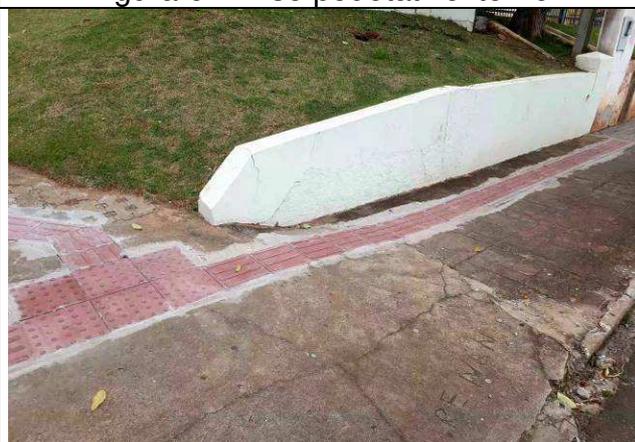
Figura 69: Piso podotátil externo.

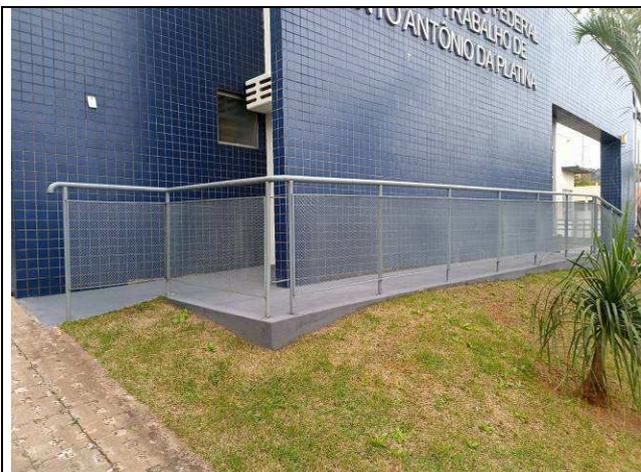
Figura 71: Guarda-corpo frontal.

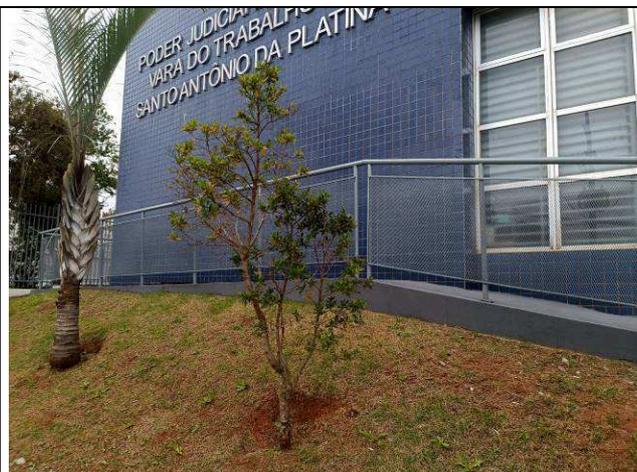
Figura 72: Guarda-corpo frontal.

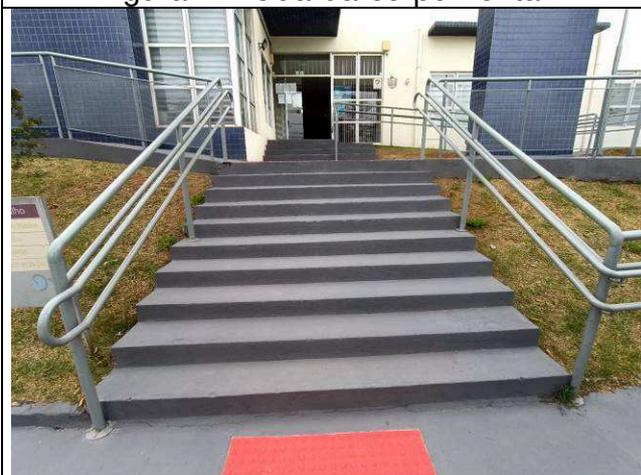
Figura 73: Guarda-corpo frontal.

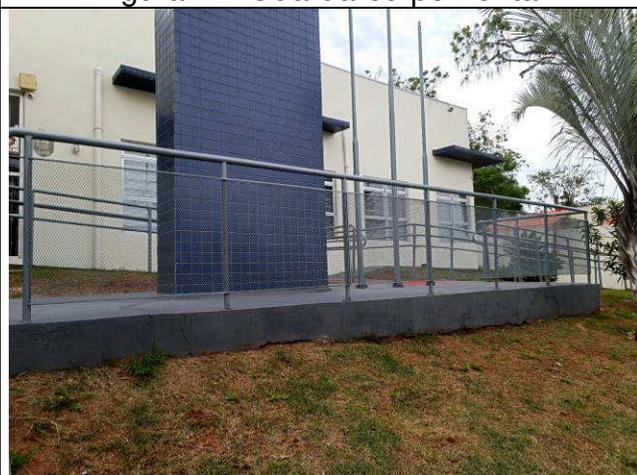
Figura 74: Guarda-corpo frontal.

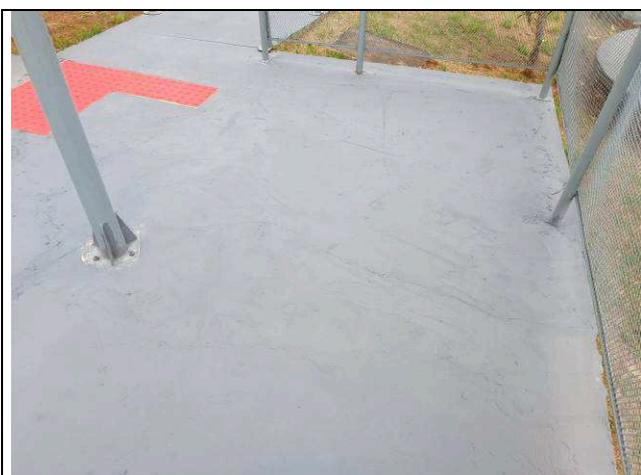
Figura 75: Recuperação de calçadas.

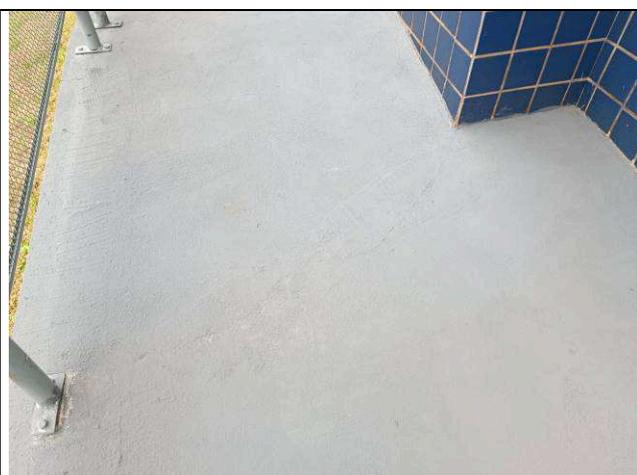
Figura 76: Recuperação de calçadas.

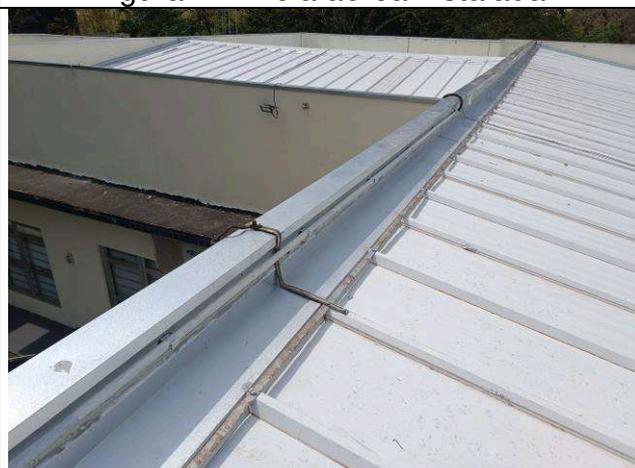
Figura 79: Infraestrutura elétrica platibanda.

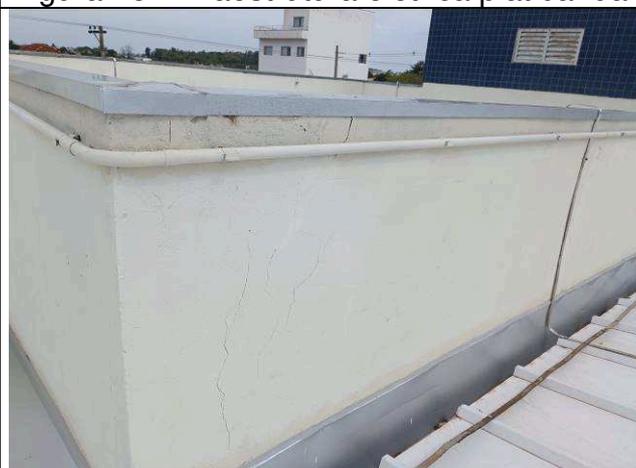
Figura 80: Infraestrutura elétrica platibanda.

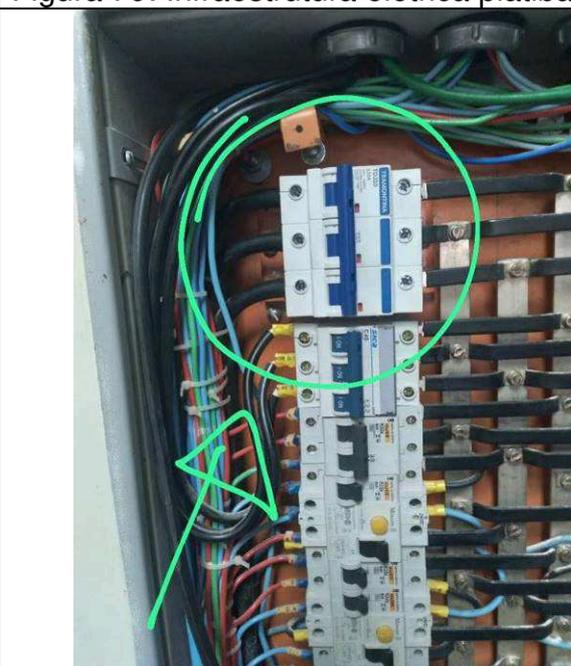
Figura 81: Disjuntor substituído.

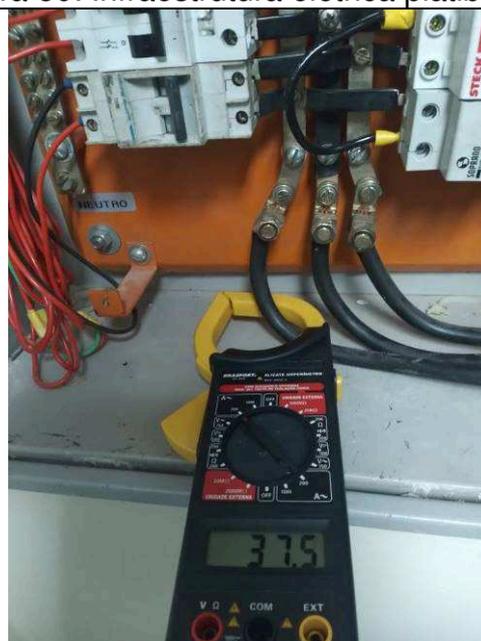
Figura 82: Balanceamento de fases do QDAC.

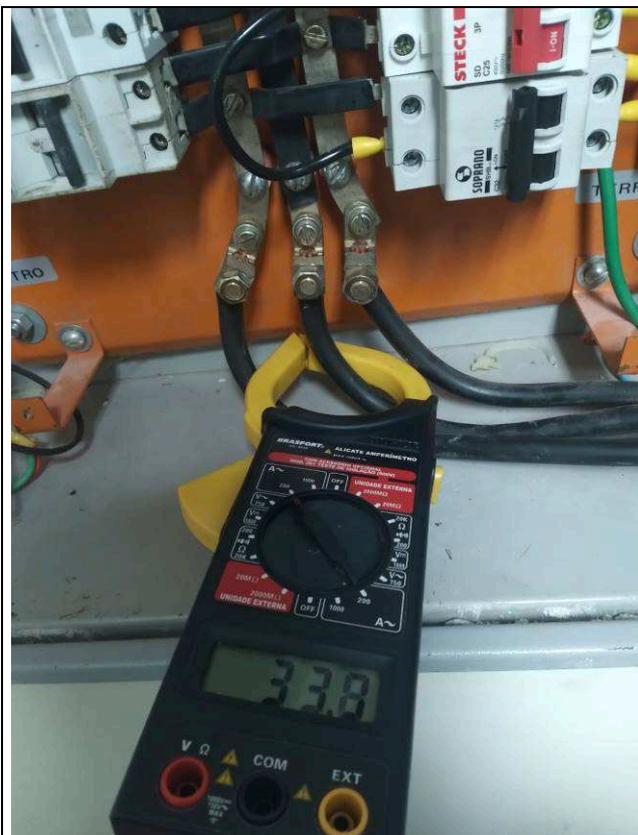
Figura 83: Balanceamento de fases do QDAC.
