RELATÓRIO FOTOGRÁFICO – 2ª MEDIÇÃO

OBRA: CONTRATAÇÃO DE SERVIÇO DE SUBSTITUIÇÃO DA COBERTURA, CLIMATIZAÇÃO, PINTURA EXTERNA, ADEQUAÇÕES DE SEGURANÇA, DE SUSTENTABILIDADE E DE ACESSIBILIDADE E SERVIÇOS COMPLEMENTARES NA VARA DO TRABALHO DE SANTO ANTÔNIO DA PLATINA/PR.

CONTRATADA: VILE CONSTRUÇÕES E REFORMAS LTDA.

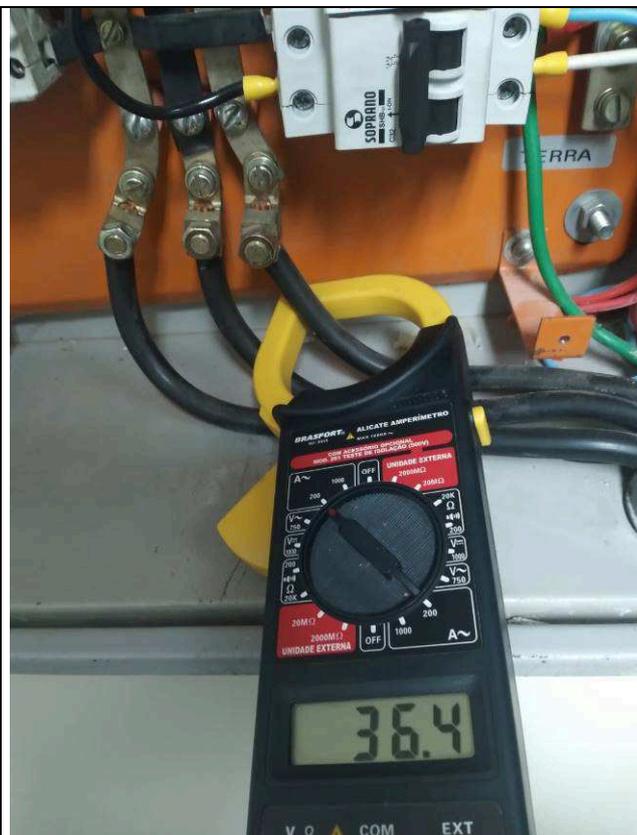
Figura 84: Balanceamento de fases do QDAC.
