RELATÓRIO FOTOGRÁFICO – 2ª MEDIÇÃO

OBRA: SERVIÇO DE SUBSTITUIÇÃO DE GRADIS E PORTÕES METÁLICOS, ADEQUAÇÕES EM INSTALAÇÕES SANITÁRIAS E PINTURA EM GERAL, NA VARA DO TRABALHO DE NOVA ESPERANÇA.

CONTRATADA: D. F. CRIPA CONSTRUCOES LTDA.

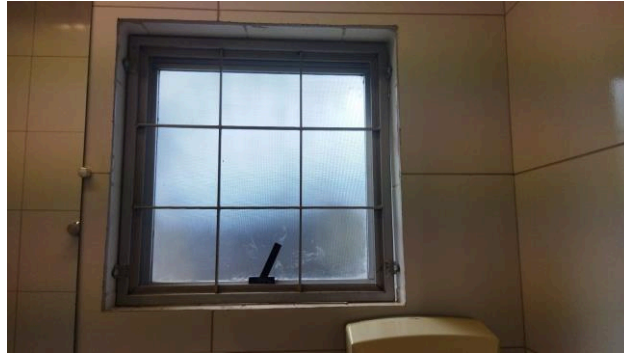
Figura 01C: Aplicação de azulejo no banheiro do juiz titular

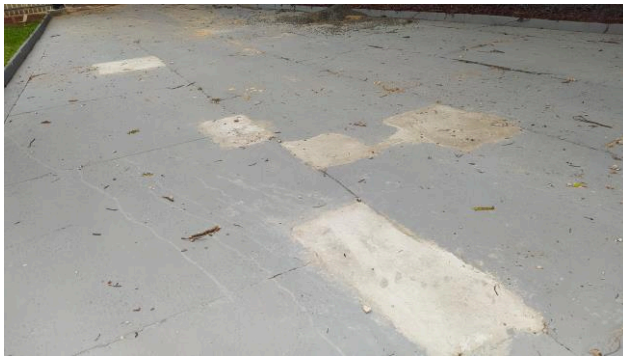
Figura 02C: Reparos no piso cimentado do estacionamento público

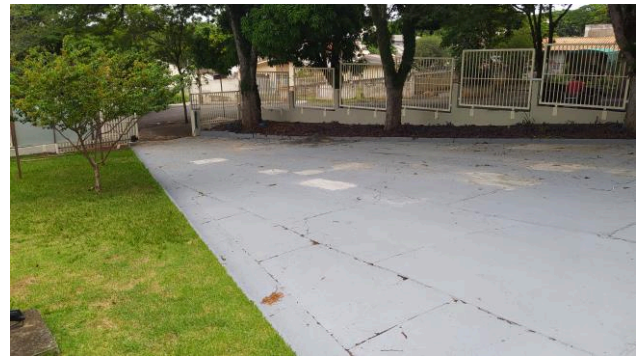
Figura 03C: Reparos no piso cimentado do estacionamento público

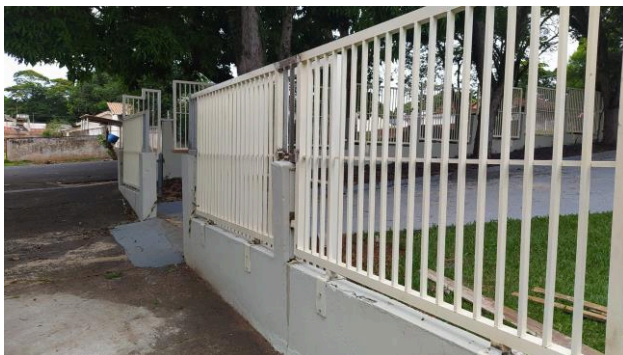
Figura 04C: Gradil metálico instalado na fachada frontal

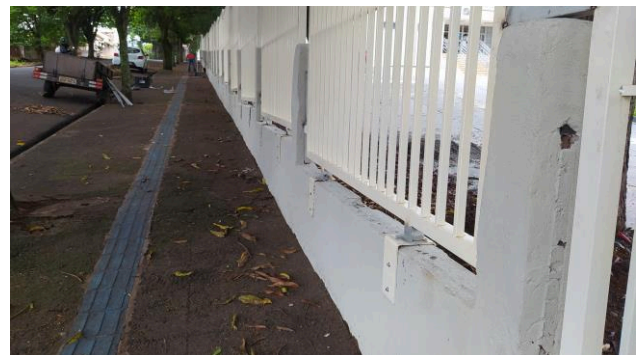
Figura 05C: Gradil metálico instalado na fachada lateral

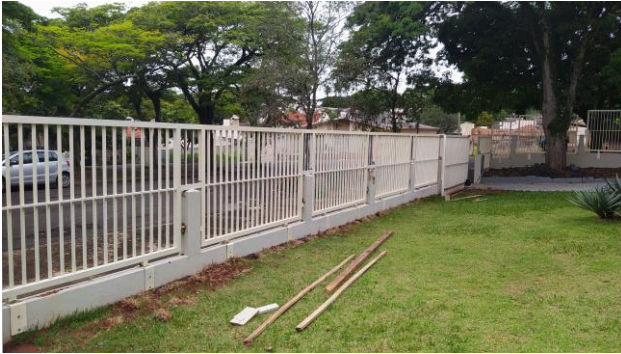
Figura 06C: Gradil metálico instalado na fachada frontal

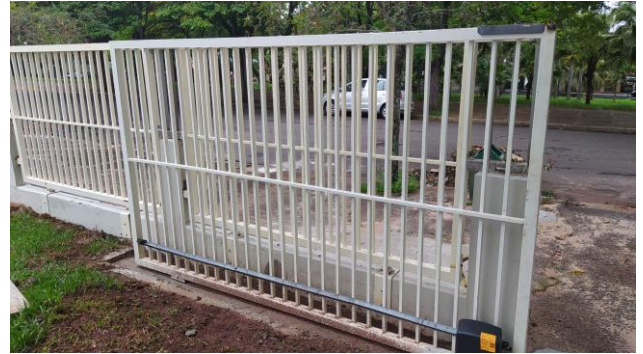
Figura 07C: Portão metálico de correr automatizado.
Instalado na entrada do estacionamento público

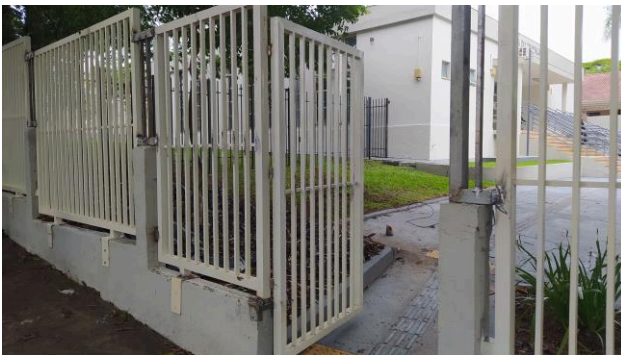
Figura 08C: Portão metálico de pedestres,
instalado no acesso lateral do imóvel

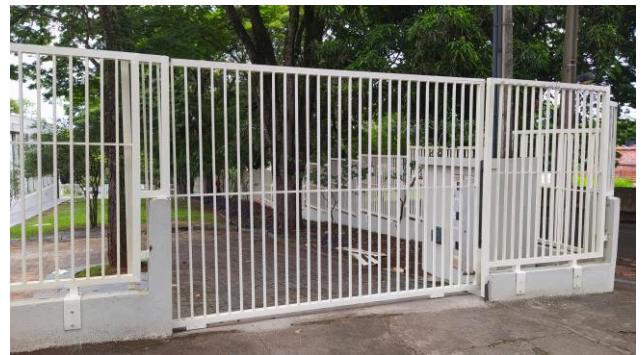
Figura 09C: Portão metálico de correr automatizado.
Instalado na entrada do estacionamento privativo

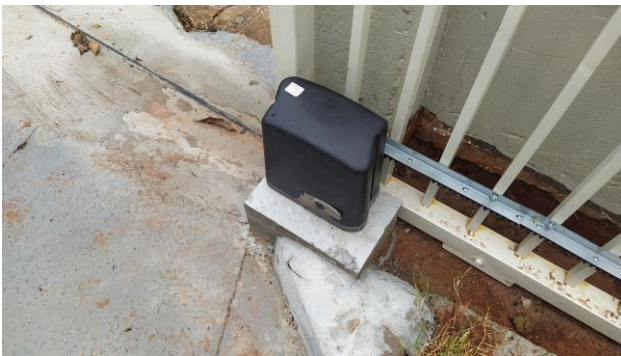
Figura 10C: Motor de um dos portões do acesso ao
estacionamento público

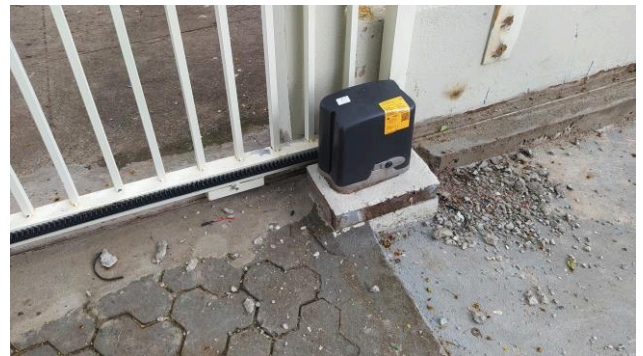
Figura 11C: Motor do portão do acesso ao
estacionamento privativo

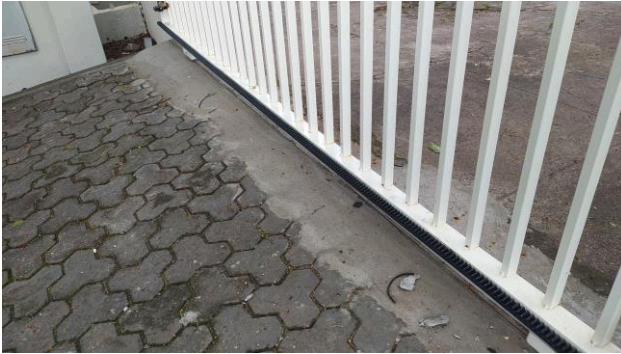
Figura 12C: Detalhe da cremalheira do portão

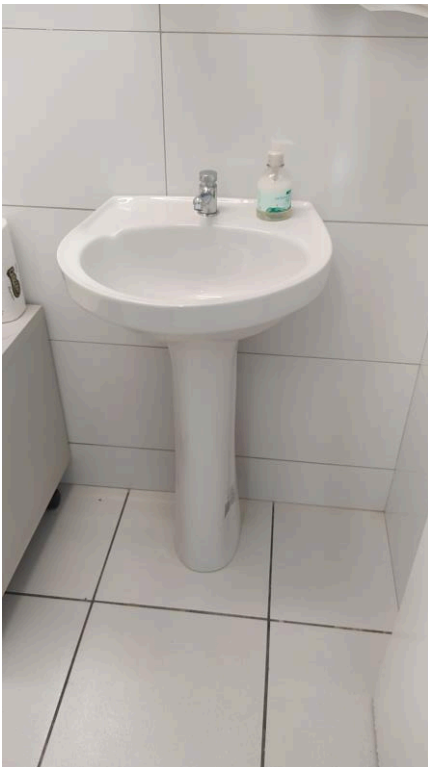
Figura 13C: Lavatório instalado no banheiro do juiz titular

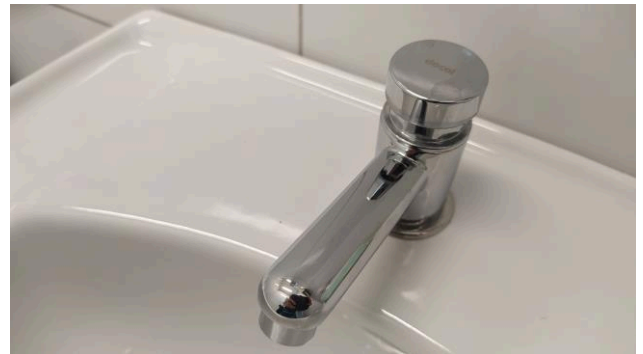
Figura 14C: Torneira instalada no lavatório

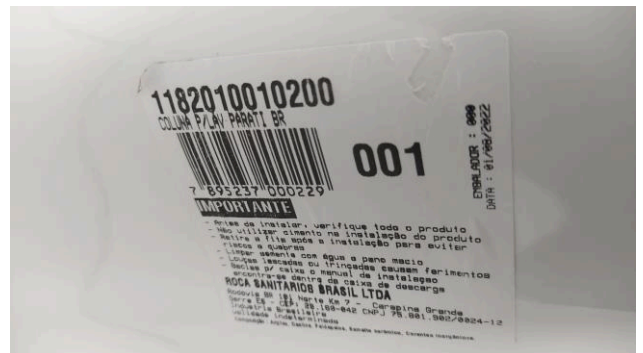
Figura 15C: Etiqueta do lavatório

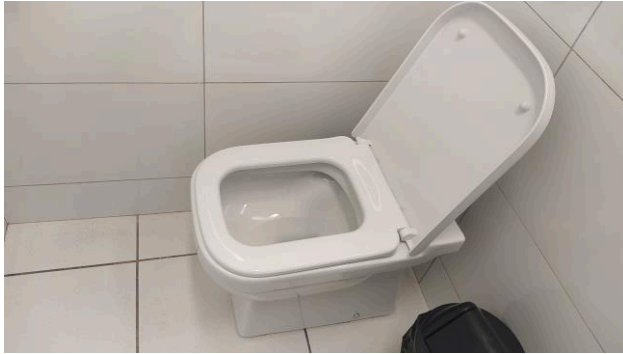
Figura 16C: Vaso sanitário e assento, instalados no banheiro do juiz titular

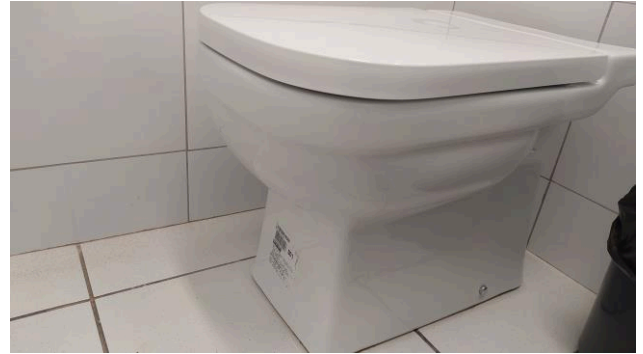
Figura 17C: Vaso sanitário e assento, instalados no banheiro do juiz titular

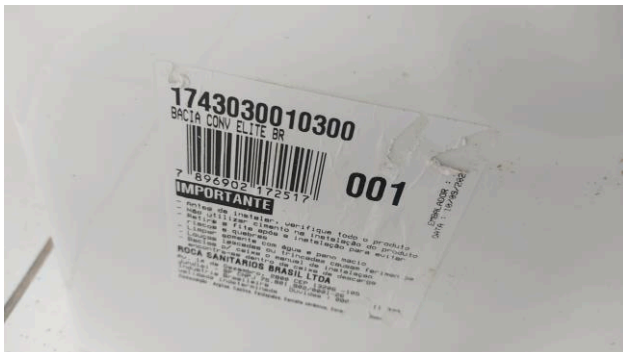
Figura 18C: Etiqueta do vaso sanitário instalado

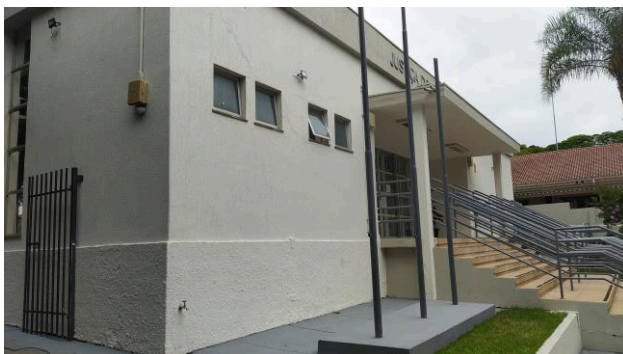
Figura 19C: Pintura da fachada frontal do prédio

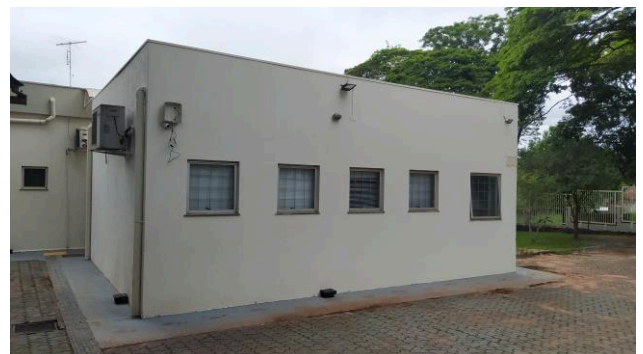
Figura 20C: Pintura da fachada posterior do arquivo

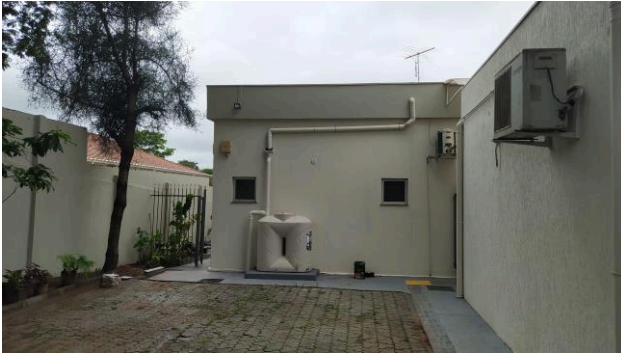
Figura 21C: Pintura da fachada posterior do prédio

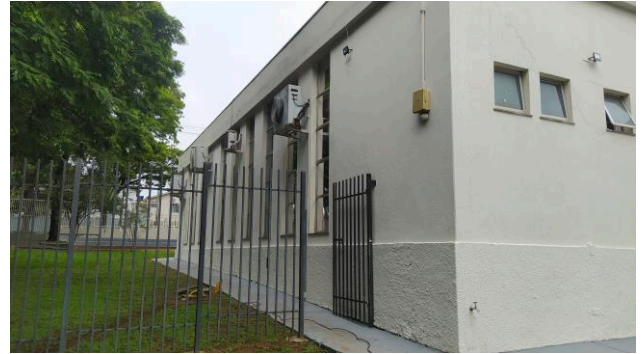
Figura 22C: Pintura da fachada lateral esquerda do prédio

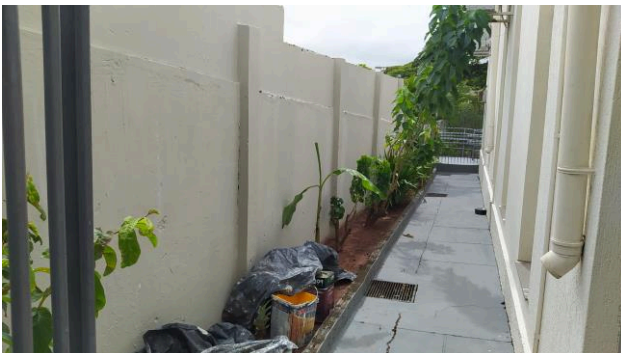
Figura 23C: Pintura da fachada lateral direita do prédio e do muro lateral

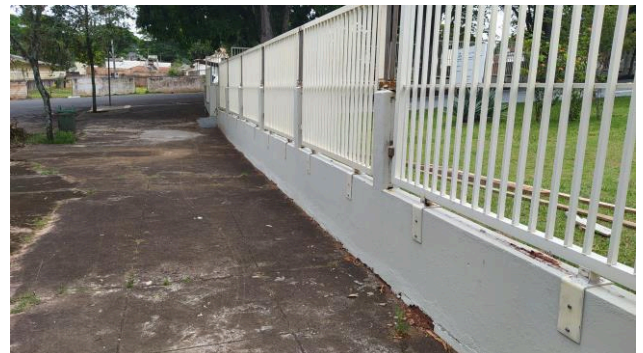
Figura 24C: Pintura das muretas abaixo do gradil

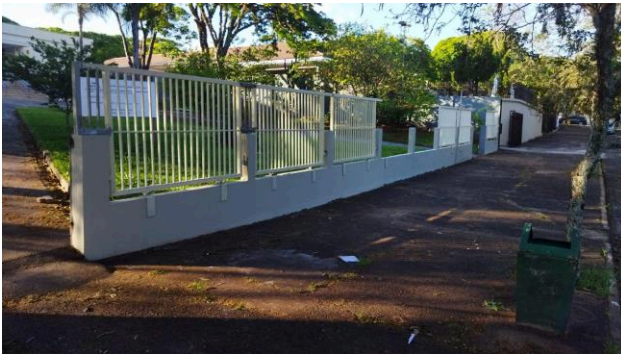
Figura 25C: Pintura das muretas abaixo do gradil

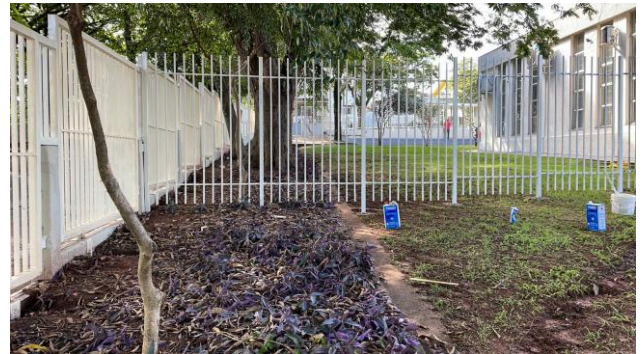
Figura 26C: Pintura do gradil existente

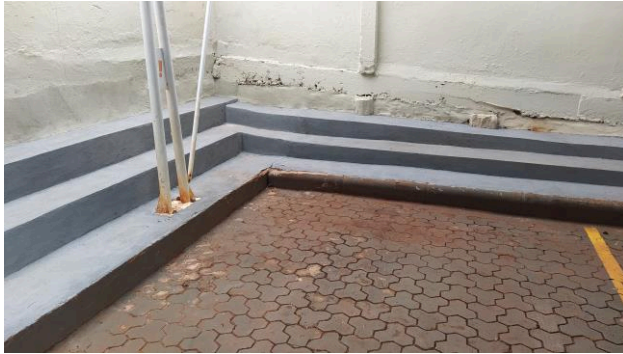
Figura 27C: Execução da contenção escalonada junto à divisa posterior e lateral direita do imóvel

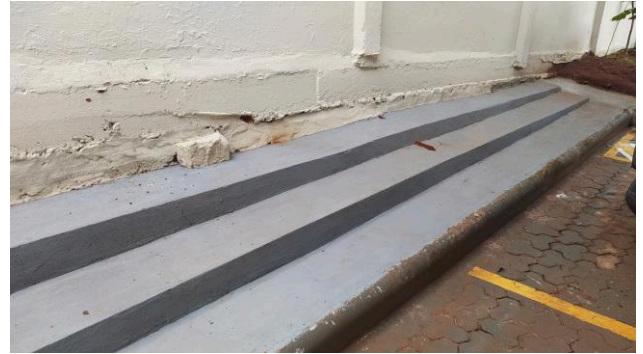
Figura 28C: Execução da contenção escalonada junto à divisa posterior e lateral direita do imóvel

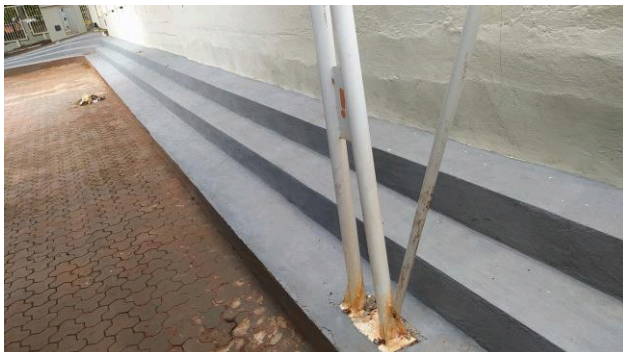
Figura 29C: Execução da contenção escalonada junto à divisa posterior e lateral direita do imóvel

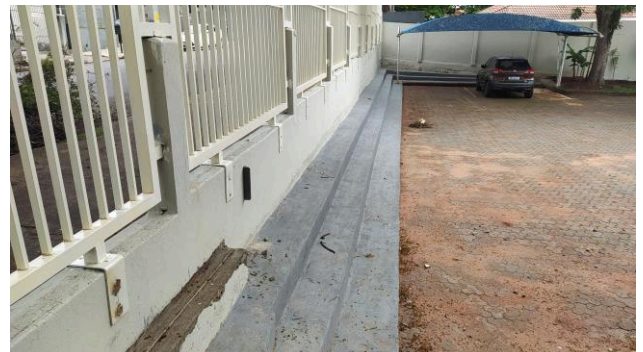
Figura 30C: Execução da contenção escalonada junto à divisa posterior e lateral direita do imóvel
