RELATÓRIO – 1ª MEDIÇÃO

OBRA: EXECUÇÃO DE OBRA DE ADEQUAÇÕES DO EDIFÍCIO SEDE DO FT DE SÃO JOSÉ DOS PINHAIS

CONTRATADA: LC SERVIÇOS DE ALVENARIA LTDA.

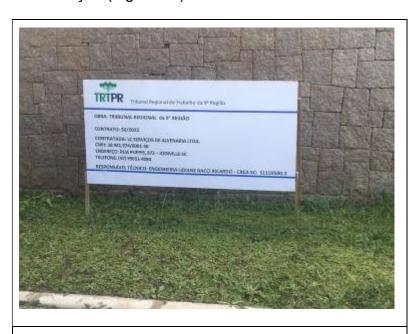
Figura 01

Placa de obra: Foi instalada placa de obra conforme modelo disponibilizado pela fiscalização (Figura 01).

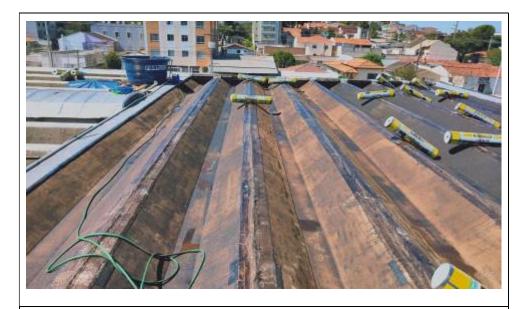
IMPERMEABILIZAÇÃO DE SUPERFÍCIE COM MANTA ASFÁLTICA ALUMINIZADA, UMA CAMADA, INCLUSIVE APLICAÇÃO DE PRIMER ASFÁLTICO, E=3MM. AF_06/2018 (Figuras 03 a 05)

Figura 03 – Preparação para execução das mantas

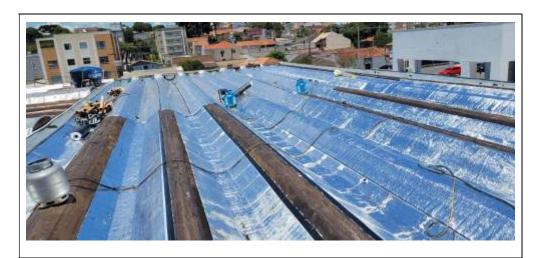
Figura 04 – Mantas sendo executadas

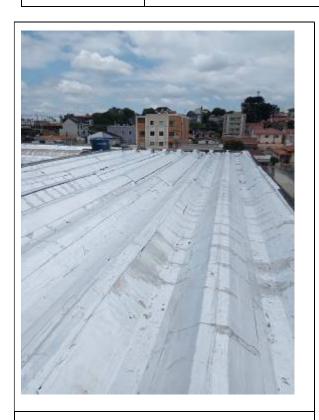
Figura 05 – mantas executadas

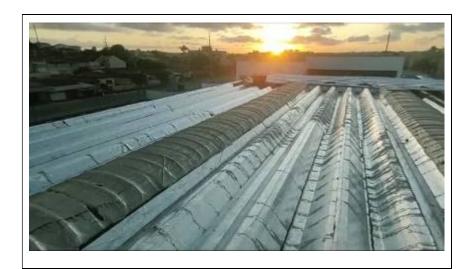
Figura 06 – mantas executadas
