RELATÓRIO FOTOGRÁFICO – 3ª MEDIÇÃO

OBRA: ADEQUAÇÕES NECESSÁRIAS PARA OCUPAÇÃO PLENA DO FÓRUM TRABALHISTA DE APUCARANA.

CONTRATADA: CONSTRUTURA DEKA LTDA.

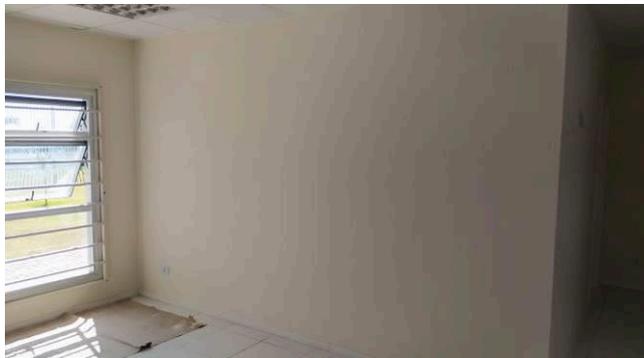
Figura 01C: Pintura das paredes do hall de espera (antiga sala de testemunhas) – 2ª vara

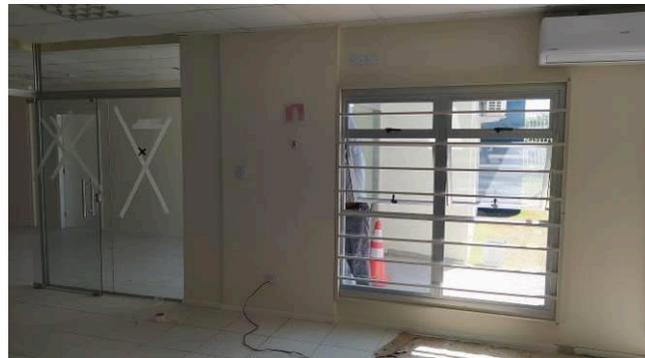
Figura 02C: Pintura das paredes do hall de espera (antiga sala de testemunhas) – 2ª vara

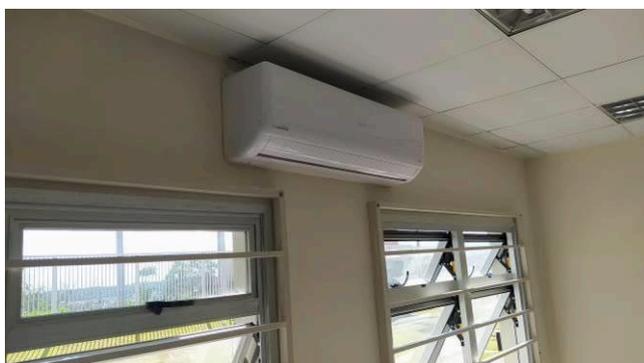
Figura 03C: Fornecimento e instalação de ar condicionado 30.000 BTUs na sala de espera – 2ª vara

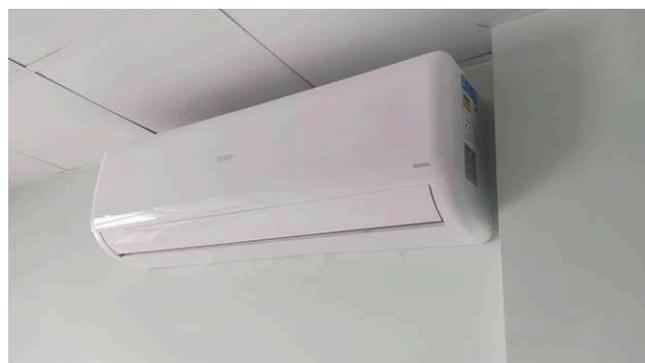
Figura 04C: Fornecimento e instalação de ar condicionado 30.000 BTUs na sala de espera – Sala 3 do Cejusc

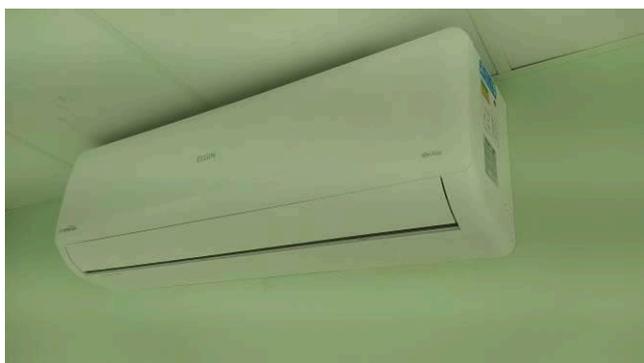
Figura 05C: Fornecimento e instalação de ar condicionado 30.000 BTUs na sala de espera – Sala 2 do Cejusc

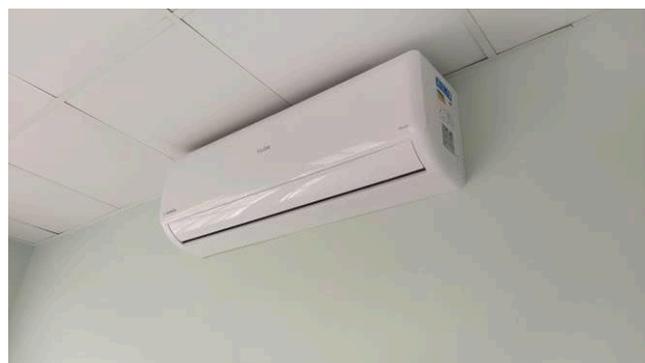
Figura 06C: Fornecimento e instalação de ar condicionado 30.000 BTUs na sala de audiência 1 – 2ª vara

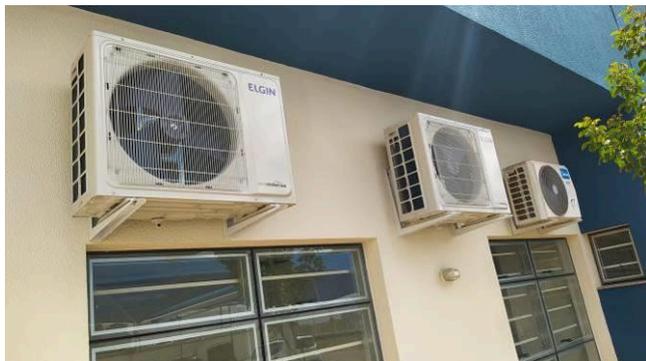
Figura 07C: Unidades condensadoras fornecidas e instaladas

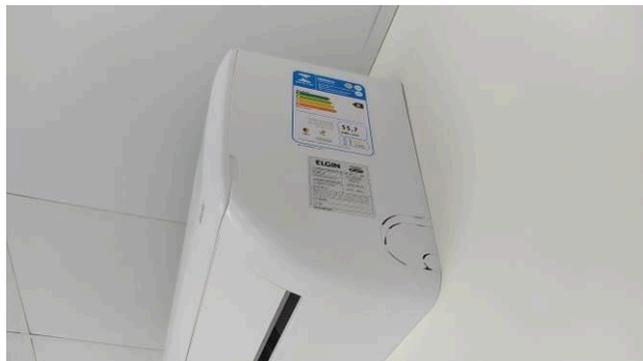
Figura 08C: Detalhe da etiqueta de uma unidade evaporadora fornecida pela contratada

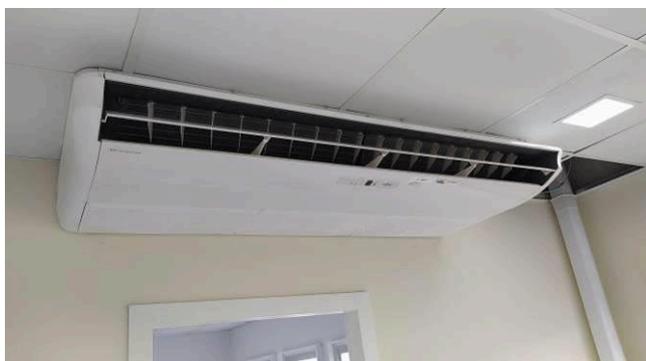
Figura 09C: Ar condicionado de 42.000 BTUs, fornecido pelo TRT e instalado pela contratada – Secretaria da 2ª vara

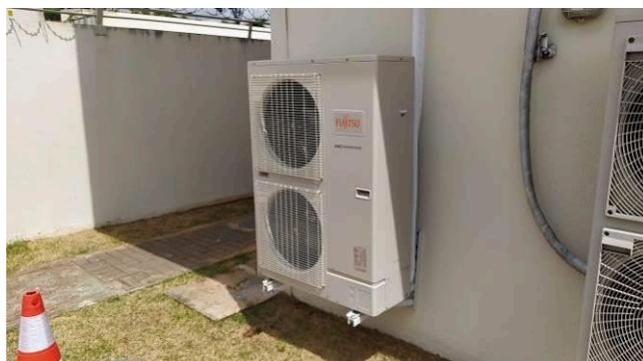
Figura 10C: Detalhe da unidade condensadora, fornecida pelo TRT e instalada pela contratada

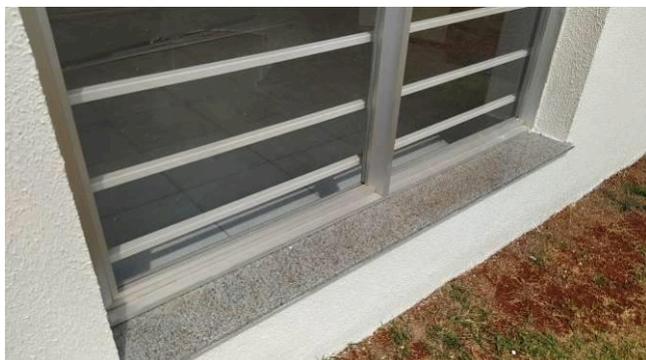
Figura 11C: Aplicação de selante (PU) no perímetro externo de janelas da 2ª vara

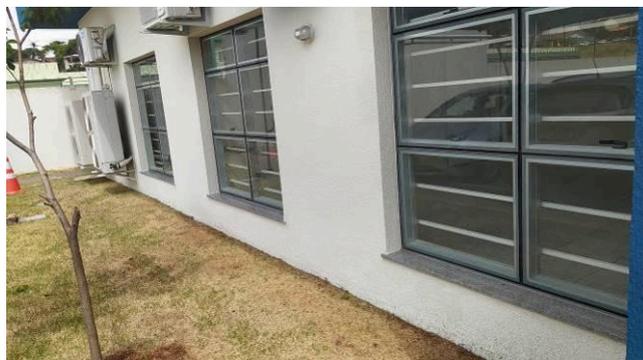
Figura 12C: Aplicação de selante (PU) no perímetro externo de janelas da 2ª vara

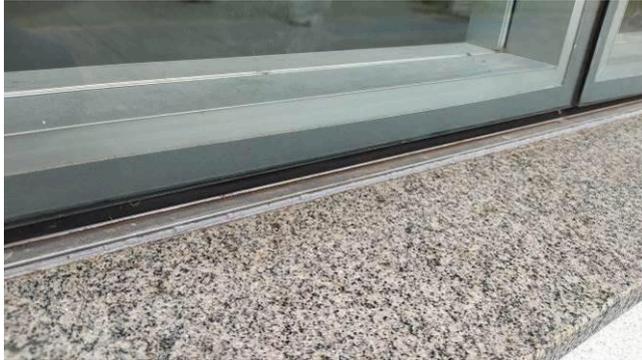
Figura 13C: Aplicação de selante (PU) no perímetro externo de janelas da 2ª vara – detalhe da aplicação em caixilho junto ao peitoril

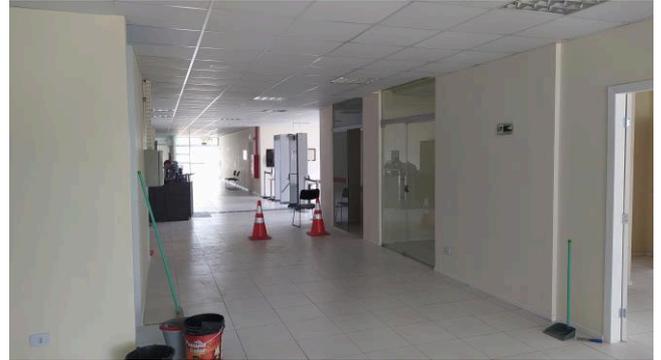
Figura 14C: Demolição da parede que separava o bloco esquerdo do bloco central

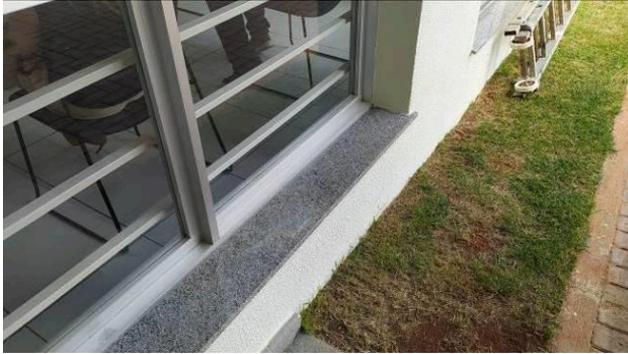
Figura 15C: Aplicação de selante (PU) no perímetro externo de janelas da 1ª vara

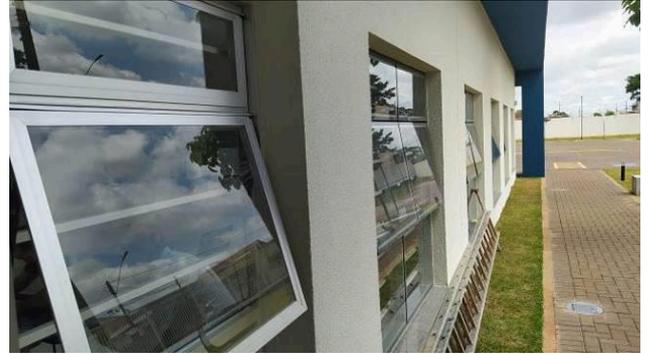
Figura 16C: Aplicação de selante (PU) no perímetro externo de janelas da 1ª vara

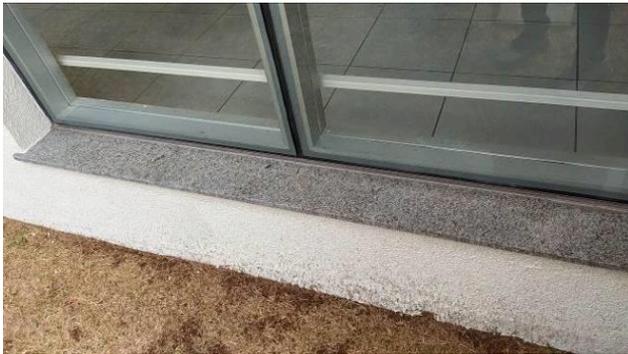
Figura 17C: Aplicação de selante (PU) no perímetro externo de janelas da 1ª vara

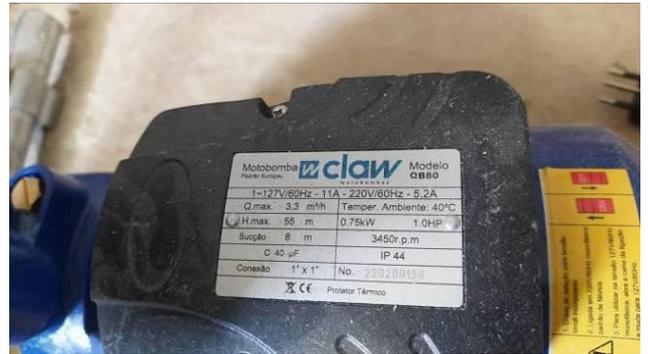
Figura 18C: Detalhe da etiqueta da bomba e pressostato, instalados na rede de alimentação do bloco direito

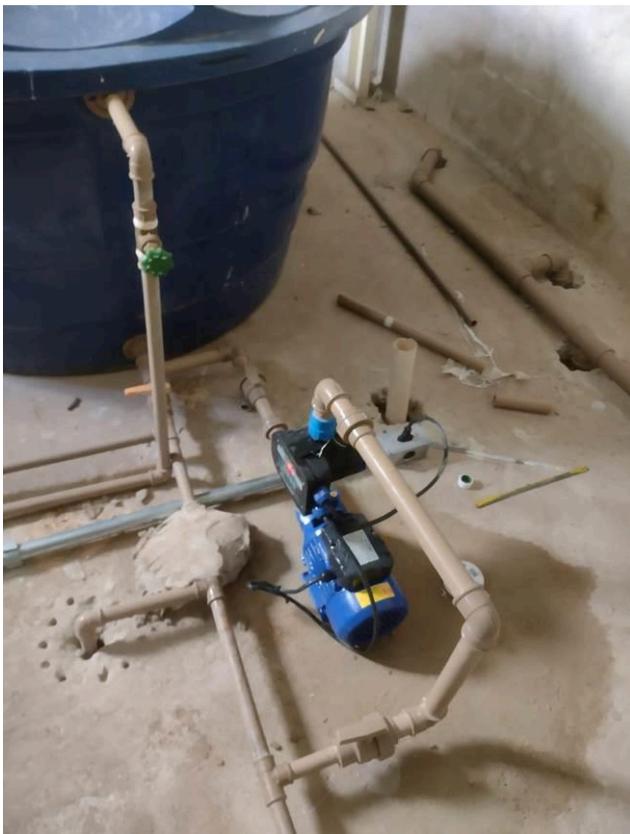
Figura 19C: Bomba com pressostato acoplado, com tubos, conexões e registros, instalados na alimentação do bloco direito

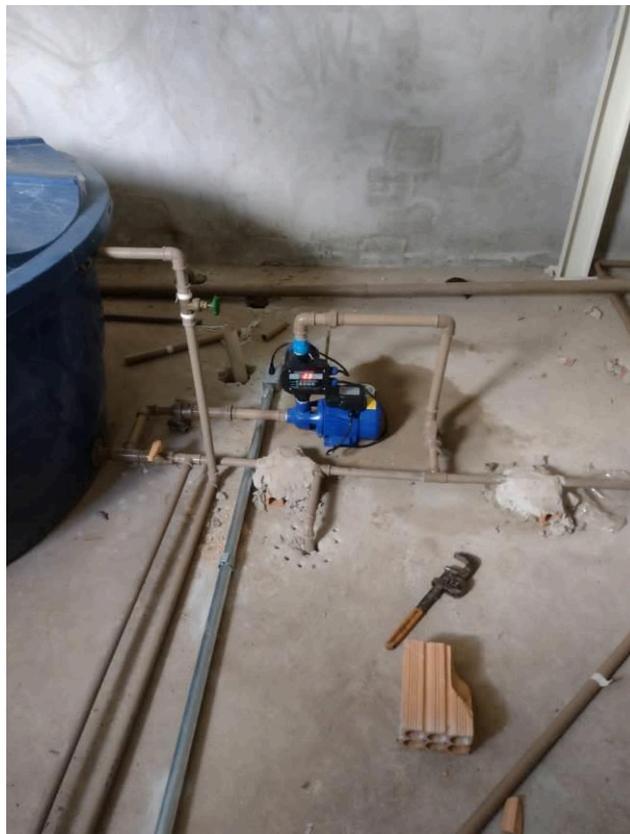
Figura 20C: Bomba com pressostato acoplado, com tubos, conexões e registros, instalados na alimentação do bloco direito

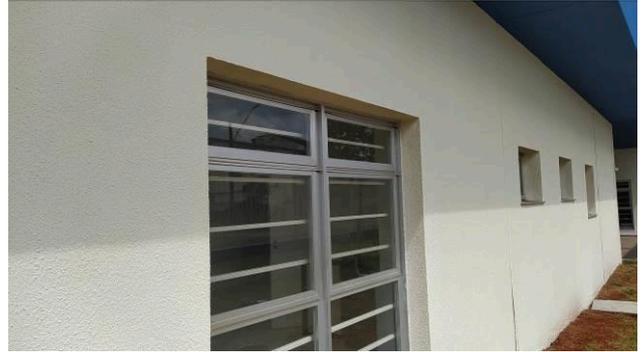
Figura 24C: Vedação do perímetro externo das janelas do bloco central - Perícia

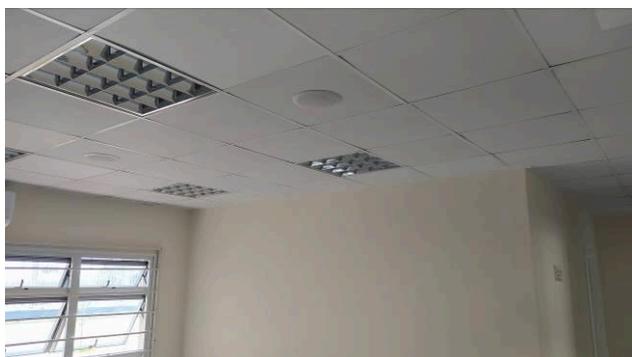
Figura 40C: Reconstituição do forro entre a sala de testemunhas e o hall de espera

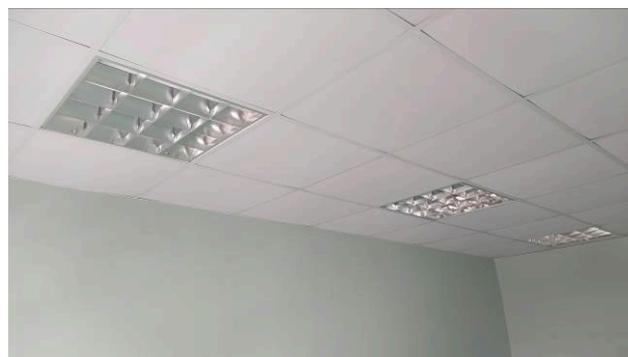
Figura 41C: Reconstituição do forro na sala 3 do Cejusc

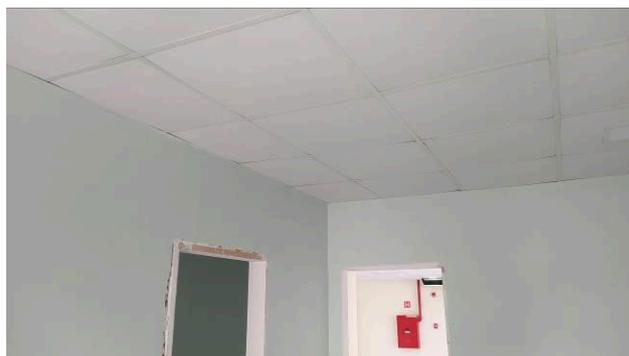
Figura 46C: Reconstituição do forro na sala 2 do Cejusc

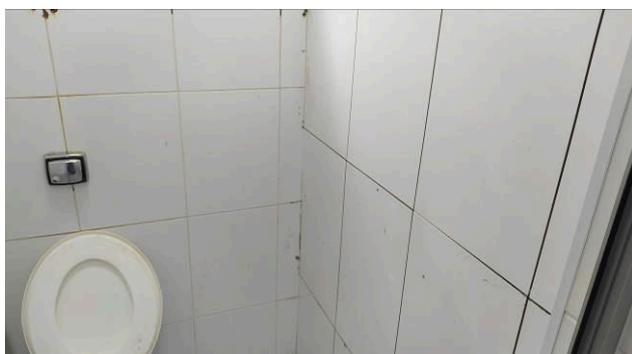
Figura 49C: Execução de parede de gesso acartonado (drywall verde), após correção do vazamento em tubulação no sanitário público masculino do bloco esquerdo

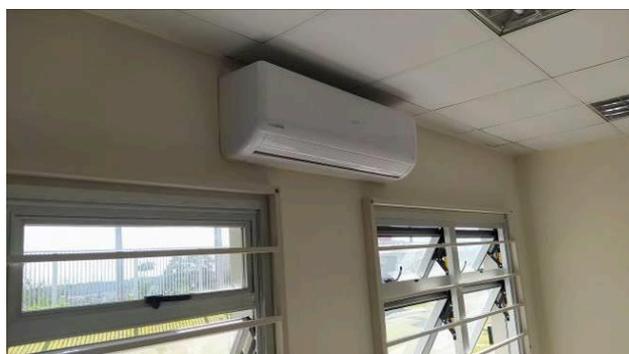
Figura 50C: Finalização, fechamento de rasgo e pintura de local onde foi executado dreno para ar condicionado, no hall de espera da 2ª vara

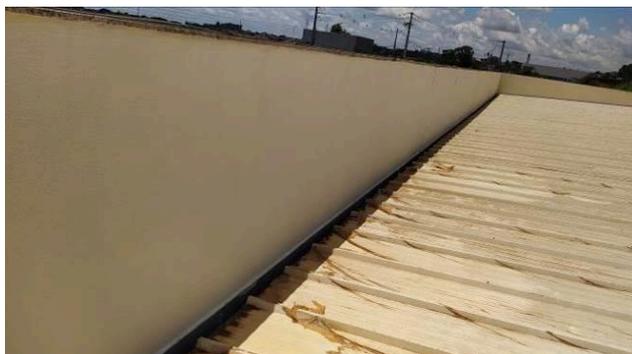
Figura 51C: Vedação do topo de contracalhas, na cobertura do bloco central

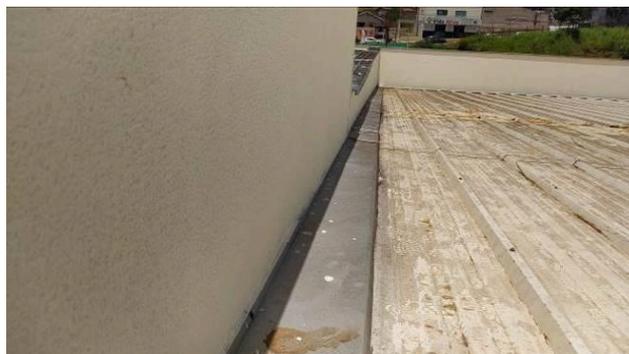
Figura 52C: Vedação do topo de contrarufos, na cobertura do bloco central

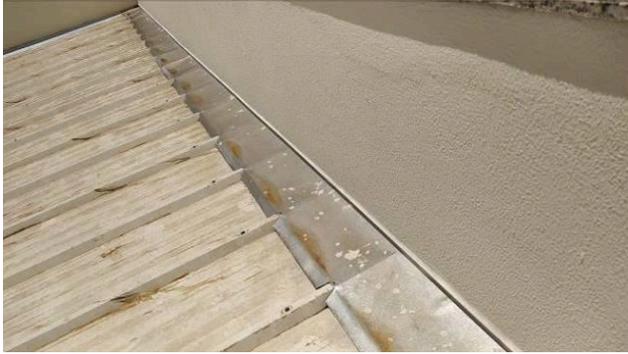
Figura 53C: Vedação do topo de contrarufos, na cobertura do bloco central

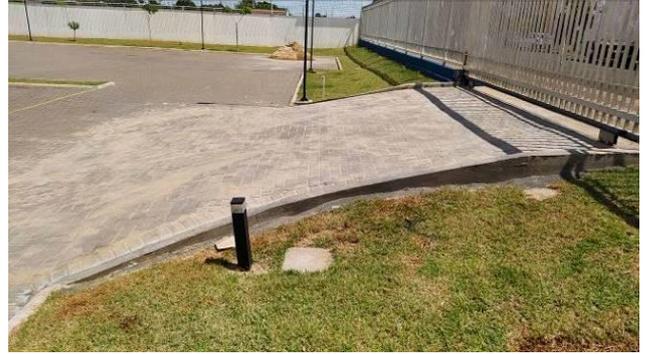
Figura 54C: Correção na inclinação da rampa do estacionamento direito

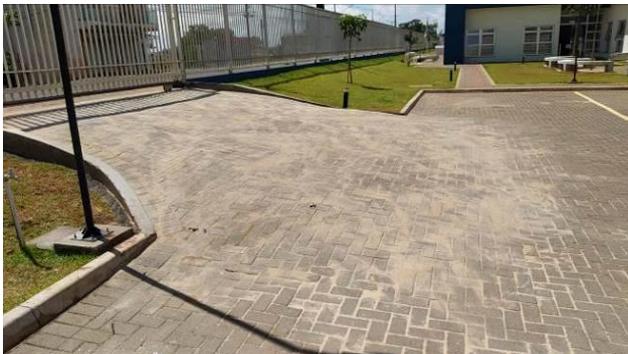
Figura 55C: Correção na inclinação da rampa do estacionamento direito

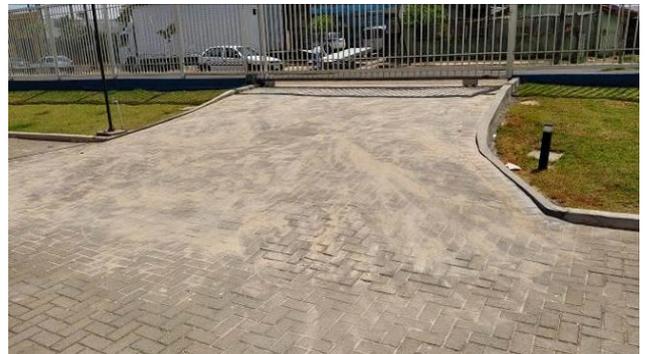
Figura 56C: Correção na inclinação da rampa do estacionamento esquerdo
