RELATÓRIO FOTOGRÁFICO – 2ª MEDIÇÃO

OBRA: CONTRATAÇÃO DE SERVIÇO DE SUBSTITUIÇÃO DA COBERTURA, PINTURA EXTERNA E INTERNA E SERVIÇOS COMPLEMENTARES, NO IMÓVEL DA VARA DO TRABALHO DE PINHAIS/PR.

CONTRATADA: MWS MAGRO CONSTRUÇÃO CIVIL EIRELI.

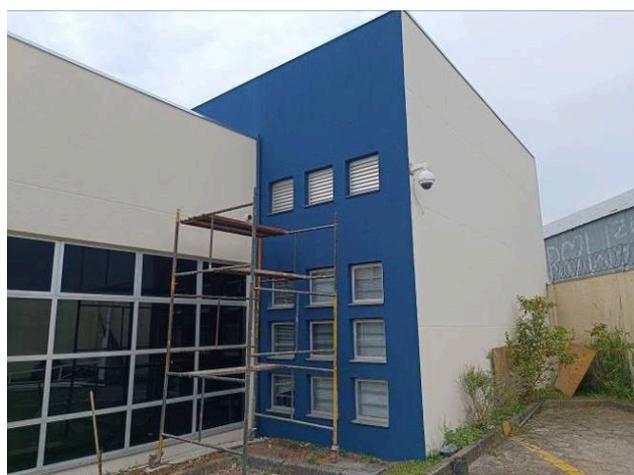
Figura 01: Andaimes Metálicos.

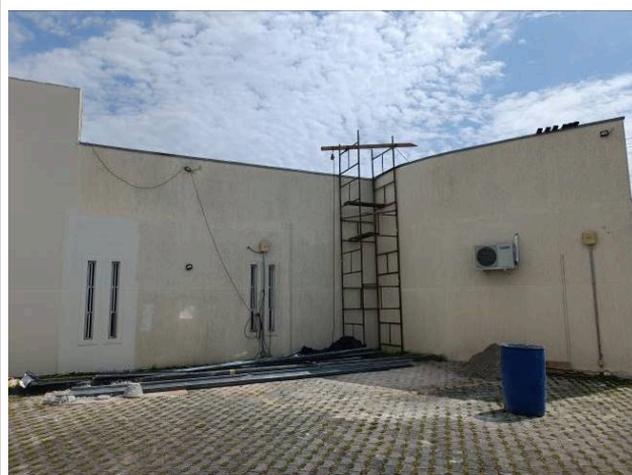
Figura 02: Andaimes Metálicos.

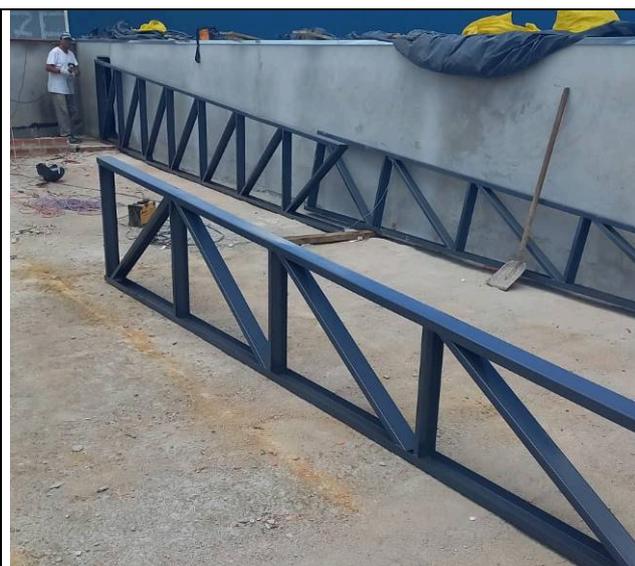
Figura 07: Montagem da estrutura de cobertura.

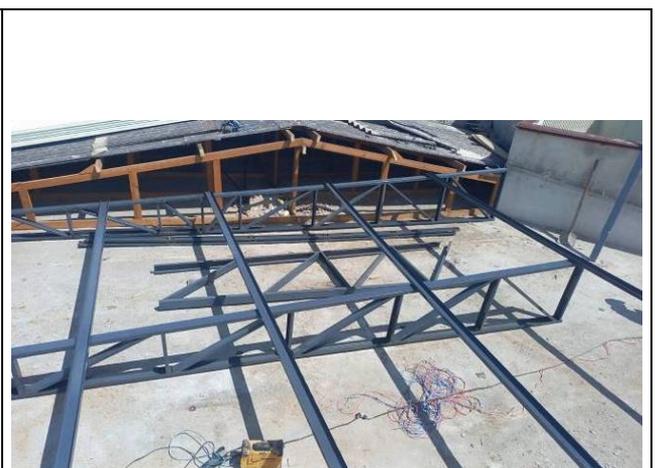
Figura 08: Montagem da estrutura de cobertura.

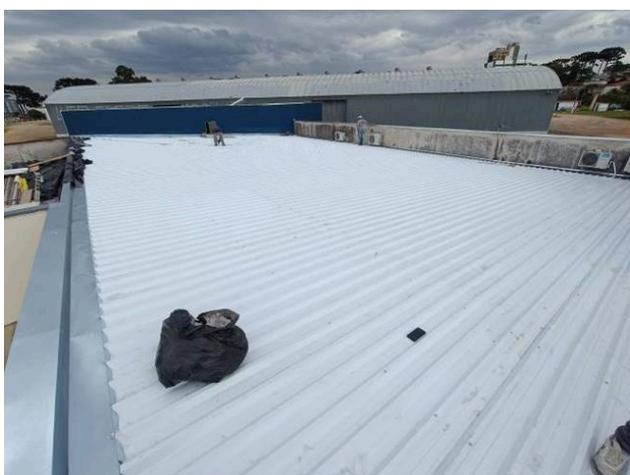
Figura 11: Cobertura – lado maior.

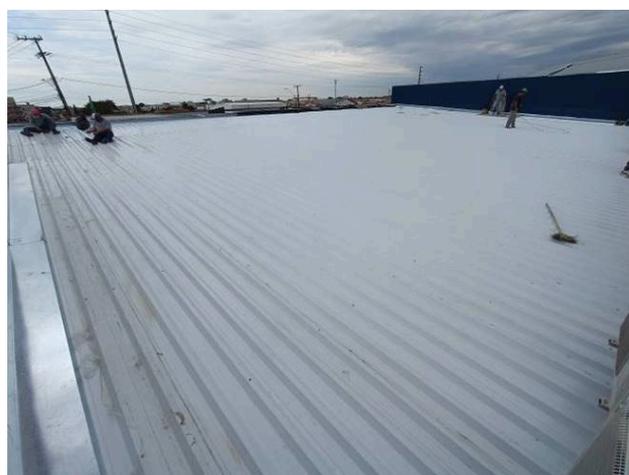
Figura 12: Cobertura – lado maior.

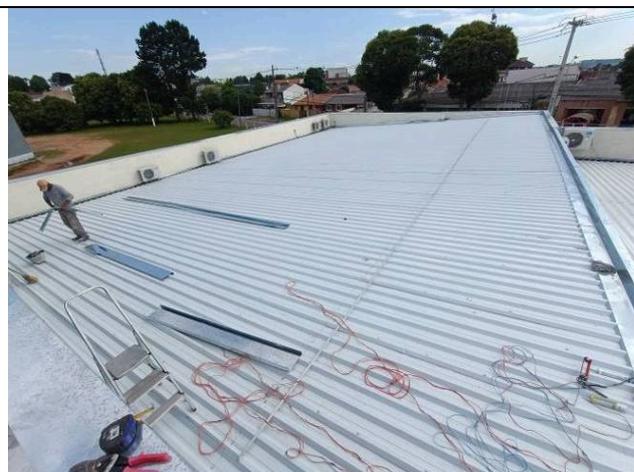
Figura 15: Cobertura – vista geral.

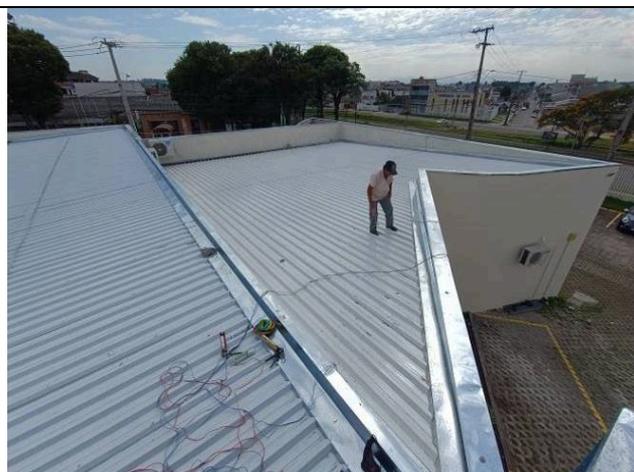
Figura 16: Cobertura – vista geral.

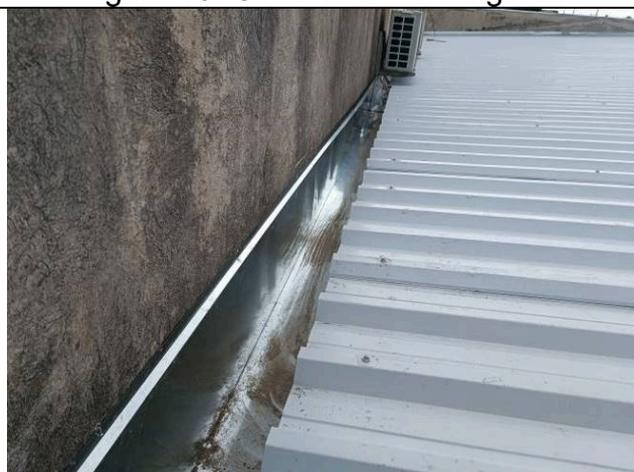
Figura 17: Calhas.

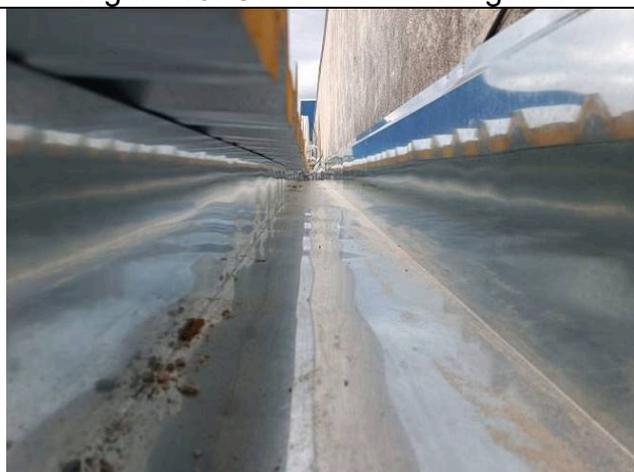
Figura 18: Calhas.

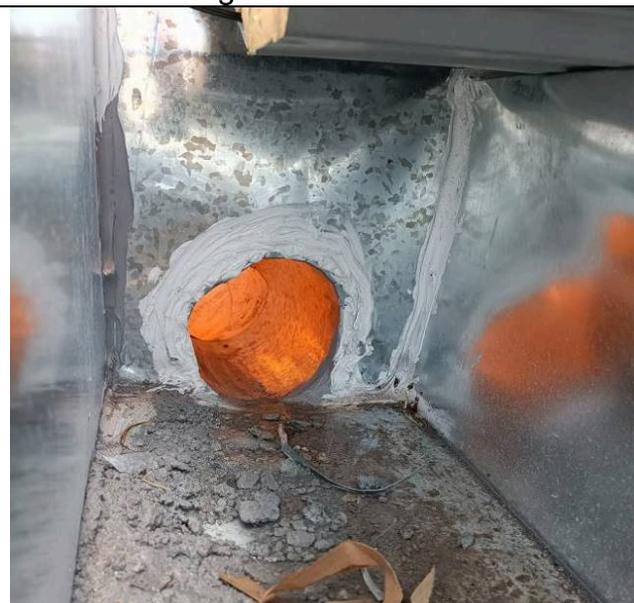
Figura 19: Calhas – saída prumada nova.

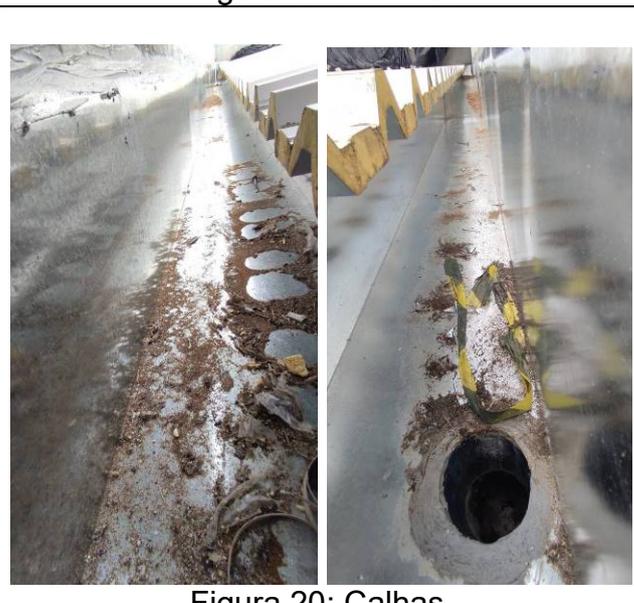
Figura 20: Calhas.

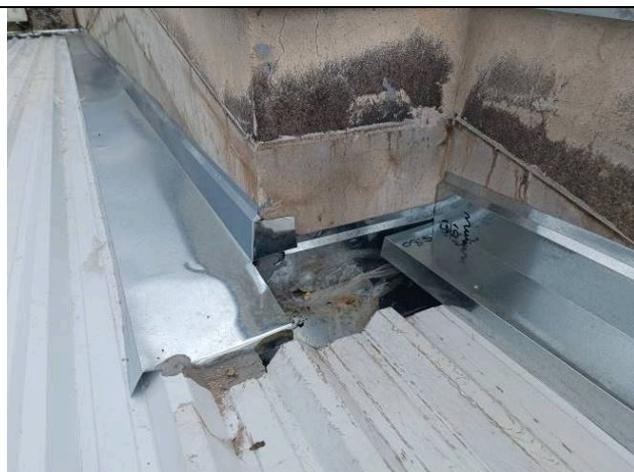
Figura 21: Calha intermediária e rufos – cobertura maior.

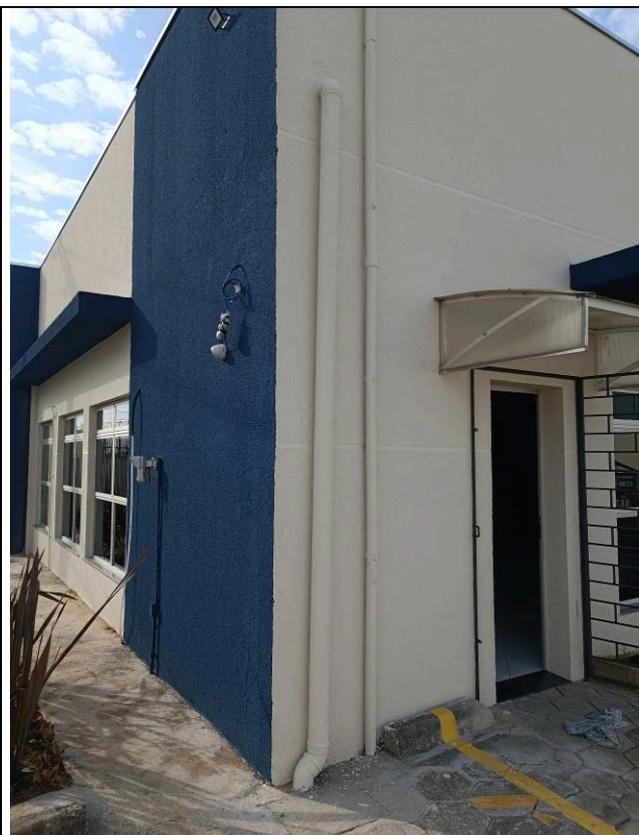
Figura 33: Prumada nova.

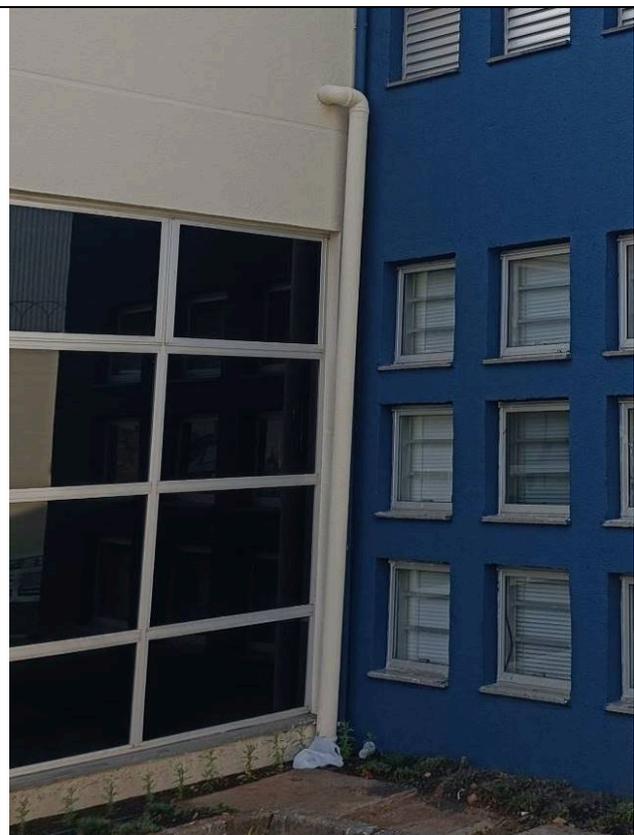
Figura 34: Prumada nova.

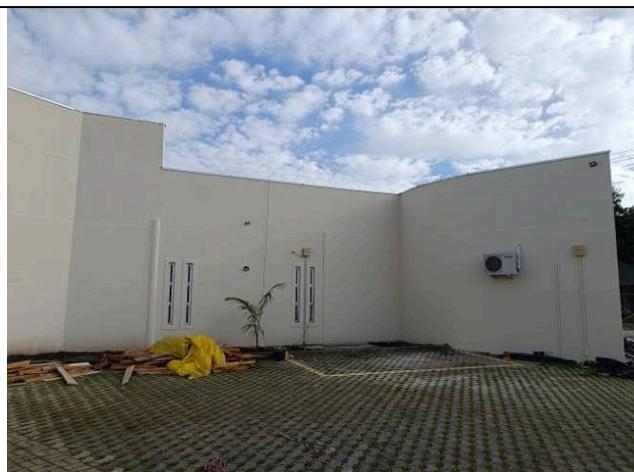
Figura 43: Textura aplicada nas fachadas.

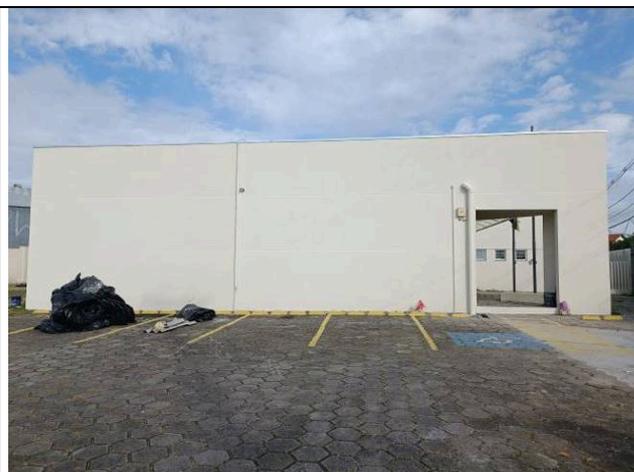
Figura 44: Textura aplicada nas fachadas.

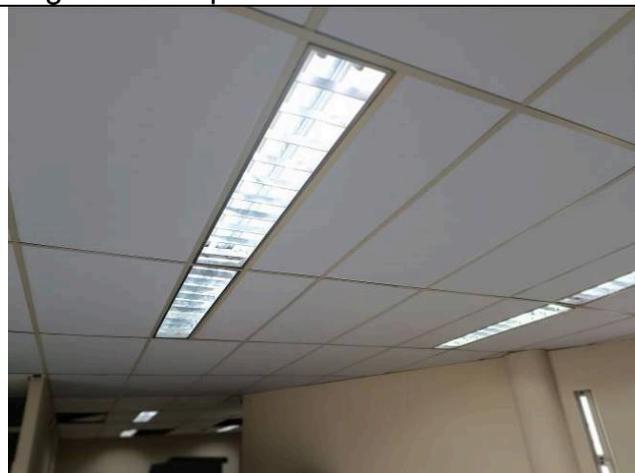
Figura 71: Placas de forro novas – hall público.

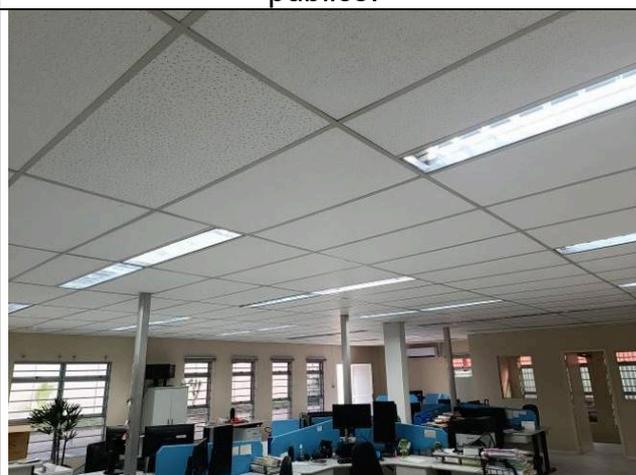
Figura 74: Placas de forro remanejadas - secretaria.

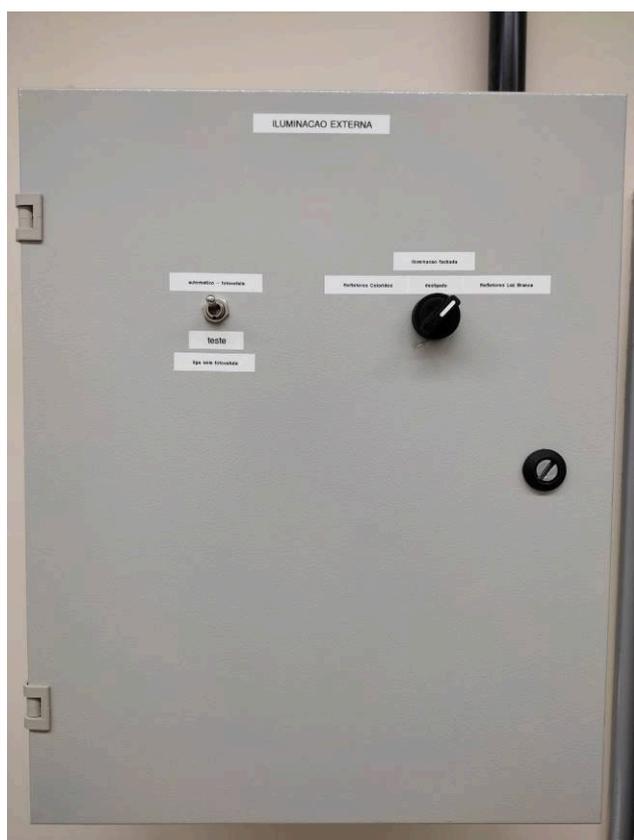
Figura 101: Quadro de iluminação – detalhes botões na tampa externa.

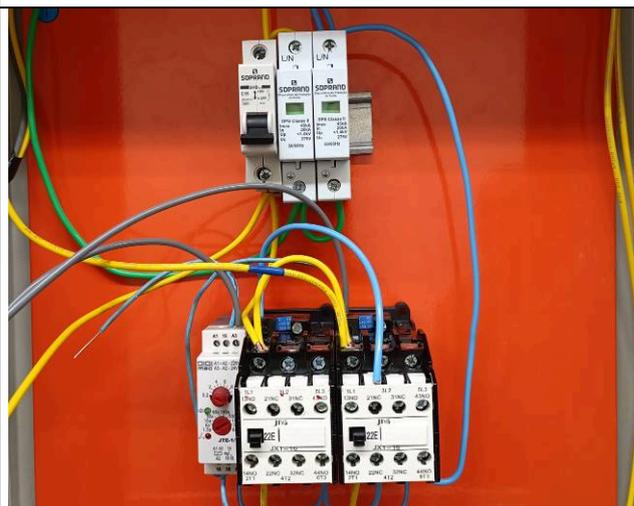
Figura 102: Quadro de iluminação – componentes internos.

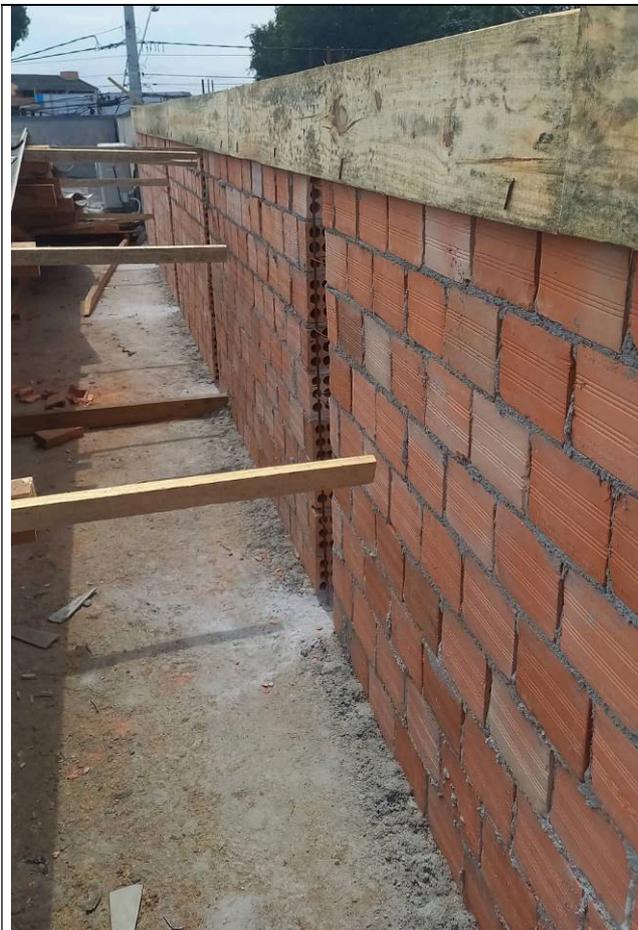
Figura 103: Pilaretes, cinta e parede de alvenaria da cobertura.

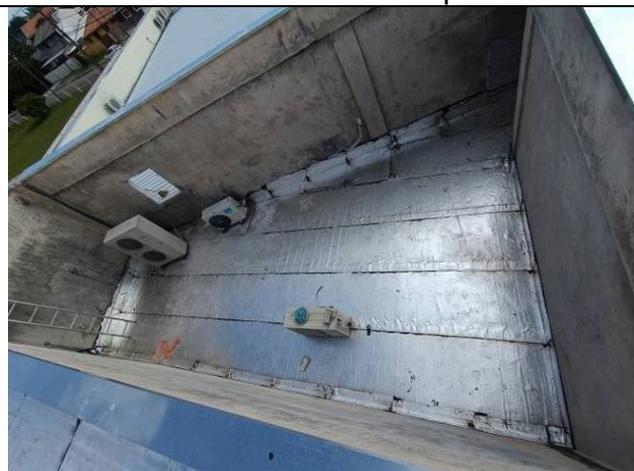
Figura 111: Impermeabilização com manta asfáltica – cobertura intermediária.

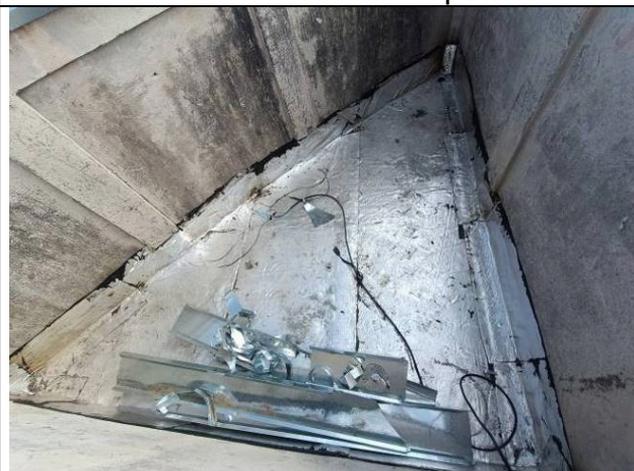
Figura 112: Impermeabilização com manta asfáltica – cobertura frontal.
