RELATÓRIO – 2ª MEDIÇÃO

OBRA: EXECUÇÃO DE OBRA DE ADEQUAÇÕES DO EDIFÍCIO RIO BRANCO.
CONTRATADA: D. F. CRIPA CONSTRUÇÕES LTDA.

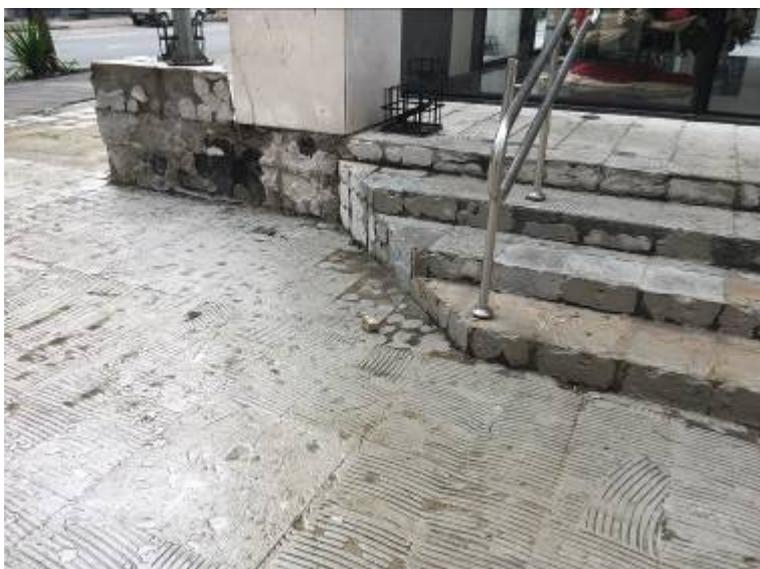
Figura 01

- Remoção piso de granito existente, de forma manual, com reaproveitamento (conforme projeto); (Figuras 01 e 02)
- Caçamba para remoção de entulho;
- Contrapiso em argamassa - regularização - espessura 4cm; (Figura 03)

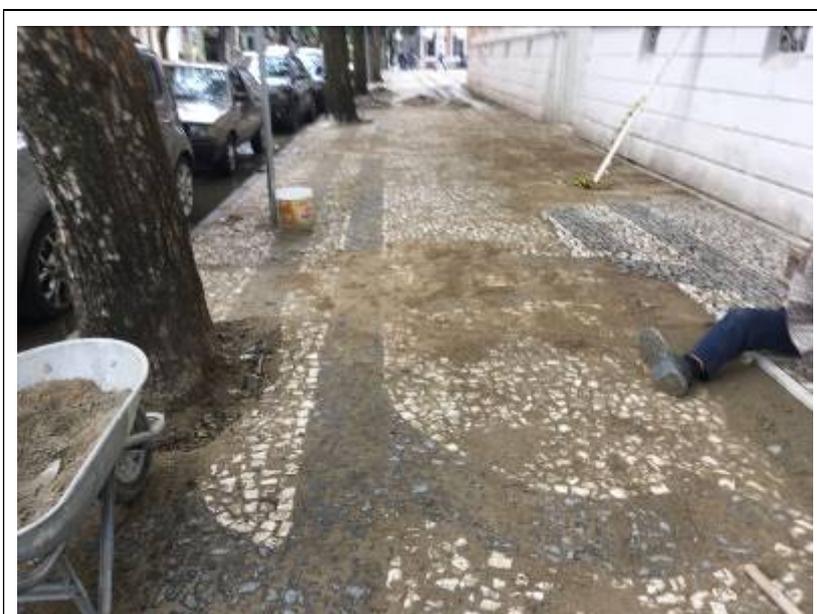
Figura 04

- Demolição do pavimento existente, de forma manual, com reaproveitamento.
- Piso em pedra portuguesa assentado sobre argamassa seca de cimento e areia, traço 1:3, rejuntado com cimento comum. - com reaproveitamento (figura 04)

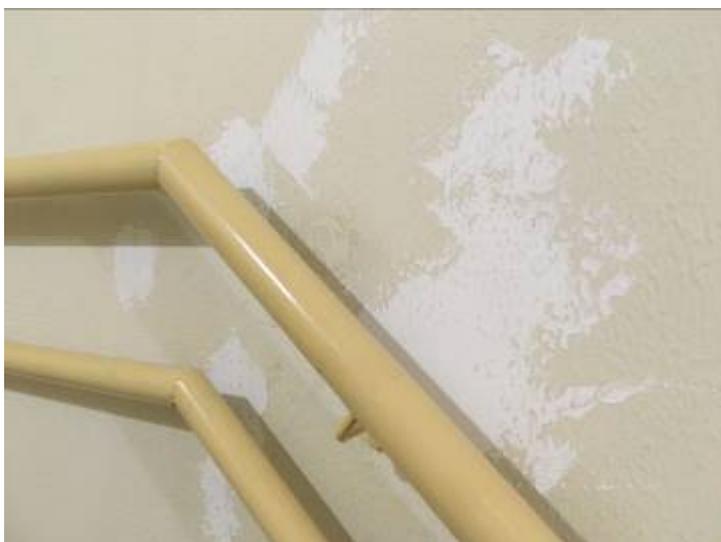
Figura 05

- Aplicação e lixamento de massa látex em paredes, duas demãos, em todos os andares (hall elevadores e escadas) previstos; (Figuras 05 e 06)
- Aplicação manual de pintura com tinta látex acrílica em paredes, duas demãos, no 1º e 2º Sub-solo, e no térreo (hall elevadores e escadas); (Figuras 07 e 08)

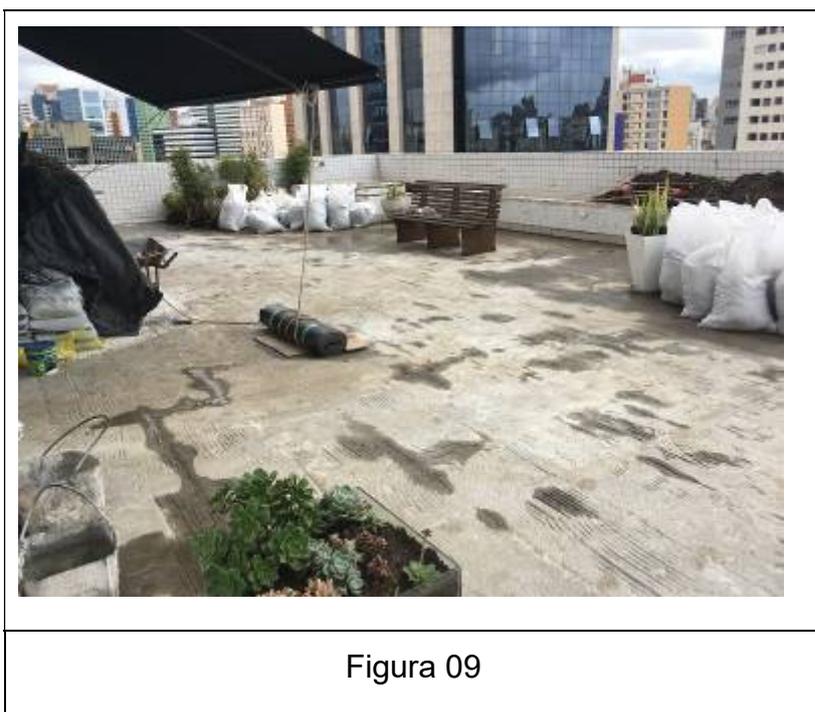
- Demolição de revestimento cerâmico, de forma manual, sem reaproveitamento. (piso); (Figura 09)
- Demolição de argamassas (contrapiso), de forma manual, sem reaproveitamento; (Figura 09)

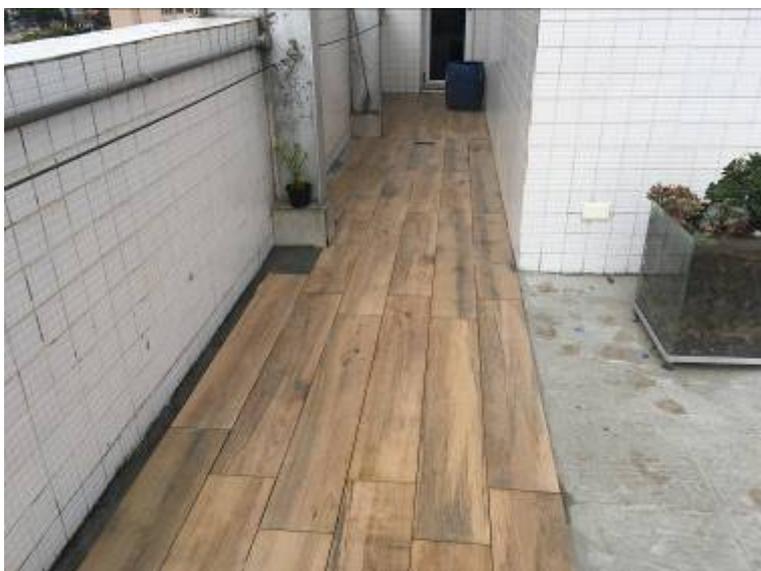
Figura 10

- Revestimento cerâmico para piso com placas tipo porcelanato de dimensões 20x120 cm aplicada em ambientes de área maior que 10 m². - referência: reserva natural ext 20x120 eliane; (Figura 10)
- Remoção das plantas e da terra existentes, considerando reaproveitamento; (Figura 11)
- Limpeza da superfície interna das floreiras; (Figura 12)
- Impermeabilização de floreira ou viga baldrame com argamassa de cimento e areia, com aditivo impermeabilizante, e = 2 cm; (Figura 13)
