RELATÓRIO – 2ª MEDIÇÃO

OBRA: EXECUÇÃO DE OBRA DE ADEQUAÇÕES DO EDIFÍCIO SEDE DO FT DE SÃO JOSÉ DOS PINHAIS

CONTRATADA: LC SERVIÇOS DE ALVENARIA LTDA.

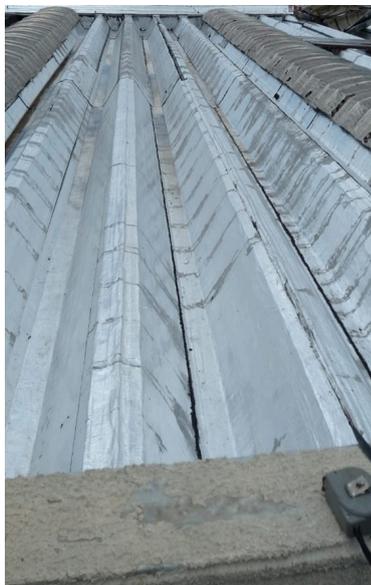
- Finalização da limpeza de superfície com jato de alta pressão. af_04/2019 - lavagem da cobertura;
- Execução de 400,00 m2 de impermeabilização de superfície com manta asfáltica aluminizada, uma camada, inclusive aplicação de primer asfáltico, e=3mm; (Figuras 1 e 2)
- Finalização da limpeza de superfície com jato de alta pressão. af_04/2019 - lavagem das calhas de concreto;

Figura 01 – Impermeabilização da cobertura

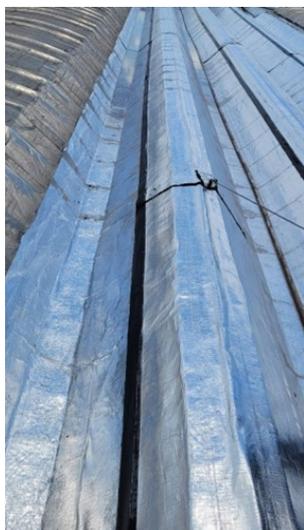
Figura 02 – Impermeabilização da cobertura

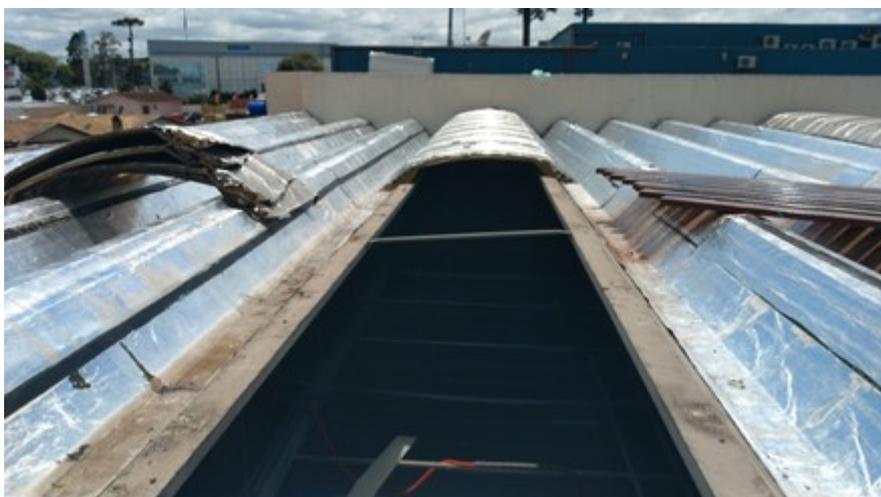
- Trama de aço composta por terças para telhados de até 2 águas para telha metálica termoacústica, inclusos contraventamentos e transporte vertical (Perfis U 100 x 40 x 15 e 150 x 50) – (Figuras 03 e 04)

Figura 03 – Retirada das telhas existentes para colocação da nova estrutura

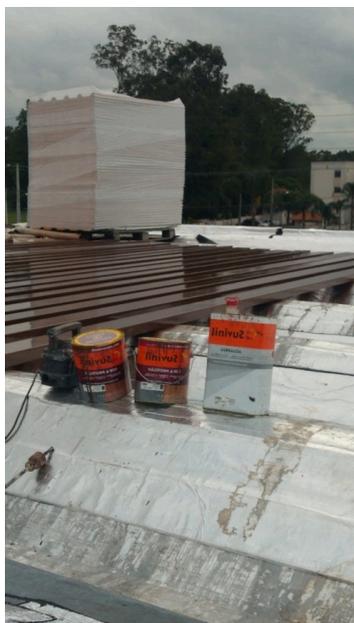
Figura 04 – pintura e preparação para instalação da nova estrutura da cobertura

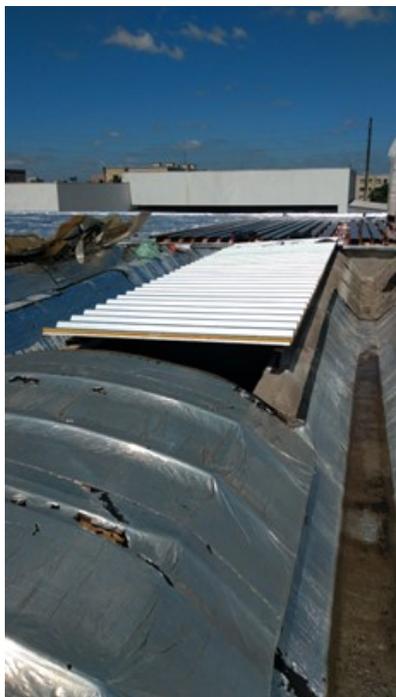
- Cobertura com telha trapezoidal em galvalume, tipo sanduíche com isolamento térmico e acústico (telha + PU/PIR + telha) - altura da telha 40mm, e=0,43 mm - injeção 30mm - com instalação de fita de vedação dupla face nas emendas longitudinais e transversais. incluso içamento - toda telha deverá ter o tamanho total da água, não devendo ter sobreposição transversal, exceto na goiva – Somente a telha – BDI Diferenciado – (Figura 05)

Figura 05 – Nova cobertura instalada
