TRIBUNAL REGIONAL DO TRABALHO 9ª REGIÃO  
Secretaria de Engenharia e Arquitetura  
Fiscalização de Obras

## **RELATÓRIO FOTOGRÁFICO – 3ª MEDIÇÃO**

### **FÓRUM TRABALHISTA DE FRANCISCO BELTRÃO**

OBRA: **Cobertura, Pintura e Adequações de acessibilidade – TP 02/2022**

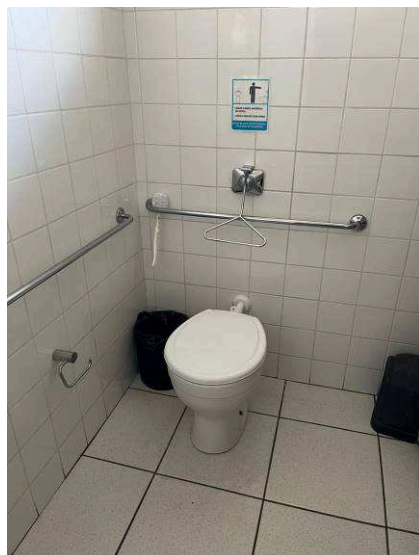
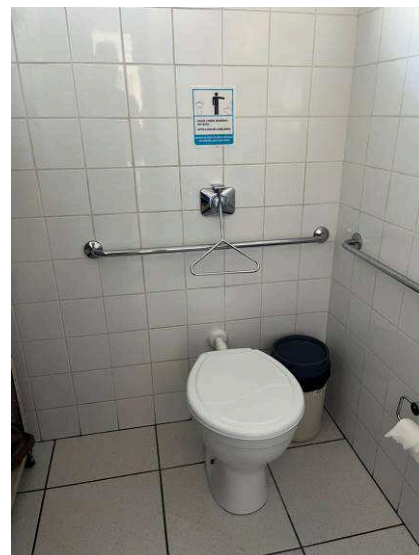
Banheiros servidores

- Foram fornecidas e instaladas as 4 válvulas nos banheiros PNE, e seus respectivos acabamentos.

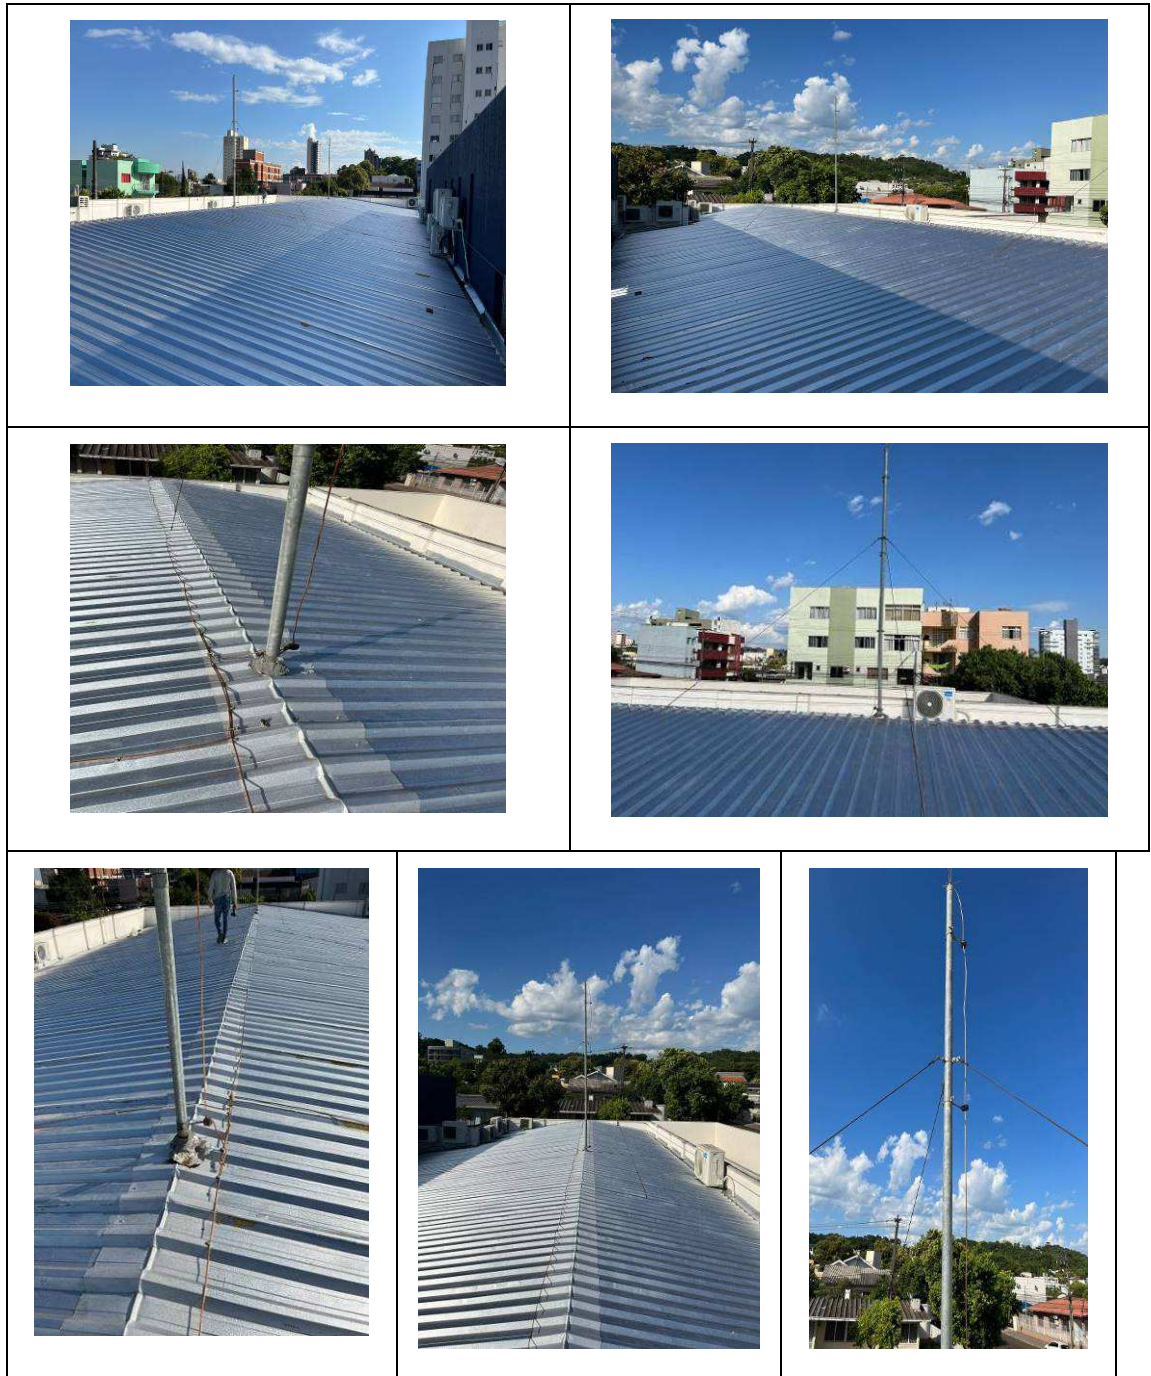
- Reinstalação de SPDA, sobre as telhas, com reaproveitamento do material existente e adequação na nova cobertura.

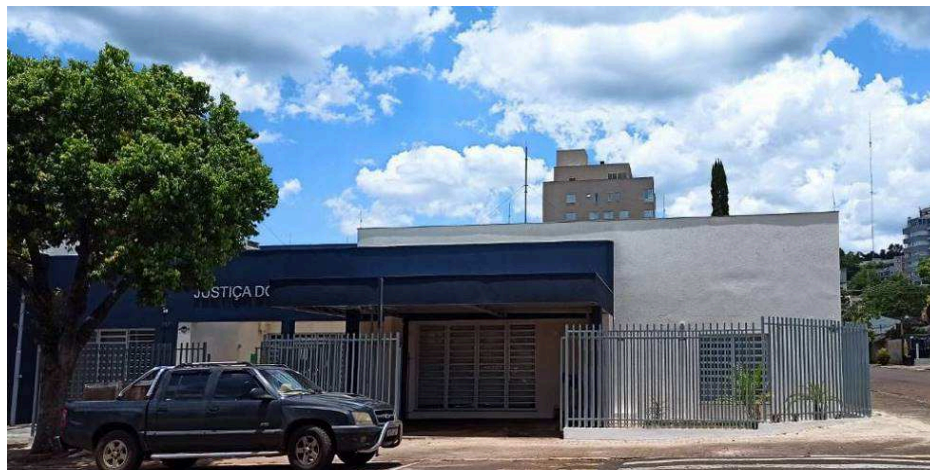
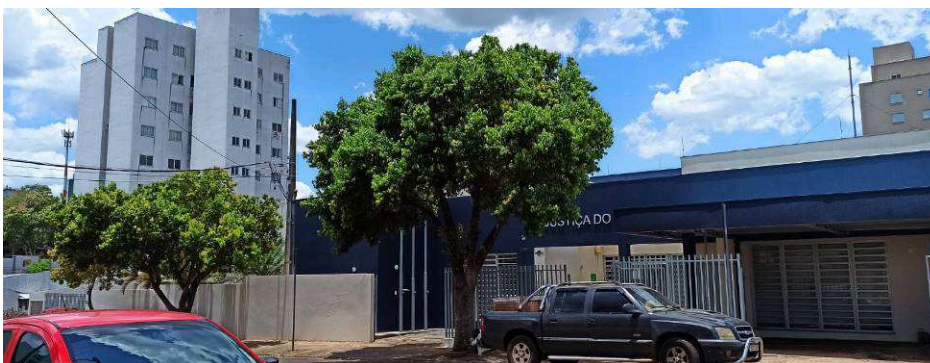
- Pintura manual com tinta látex acrílica - duas demãos em muros e em todas as fachadas, muros e platibandas lado interno - Utilizar tinta SUPER LAVÁVEL
- Tratamento de fissuras em murros e paredes internas e externas da unidade.

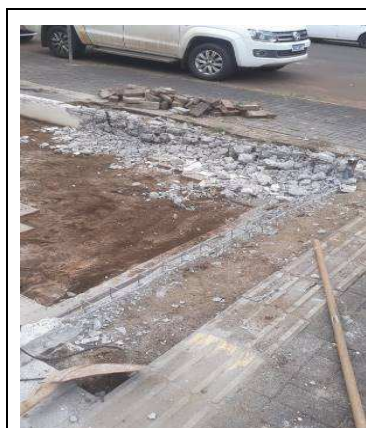
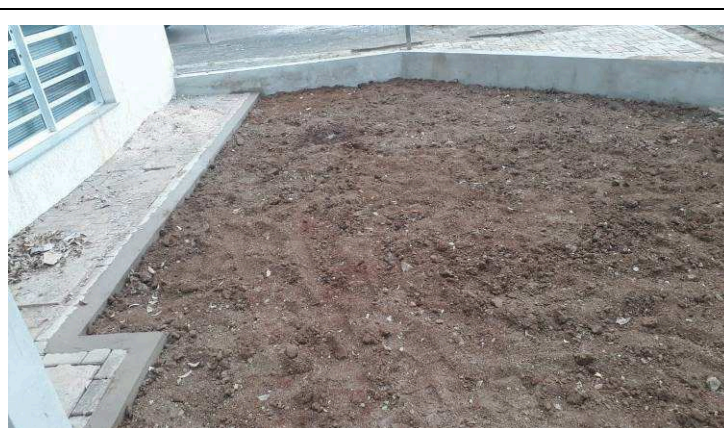
- Demolição de piso intertravado de forma manual - inclusive remoção do entulho. Na área do paisagismo.

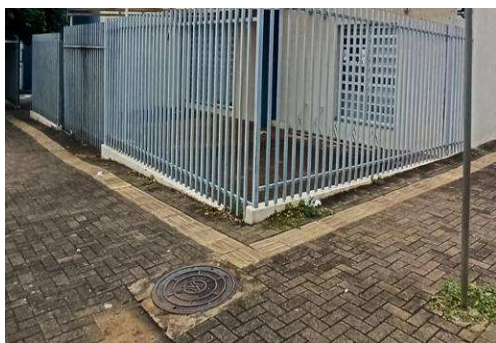
Antes

- Remoção de esquadrias metálicas, inclusive remoção de entulho, compreendendo grades de proteção de esquadrias ou de fechamento de terreno. Gradil frontal.

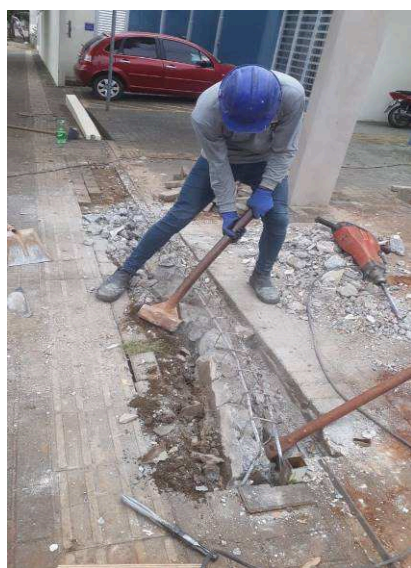
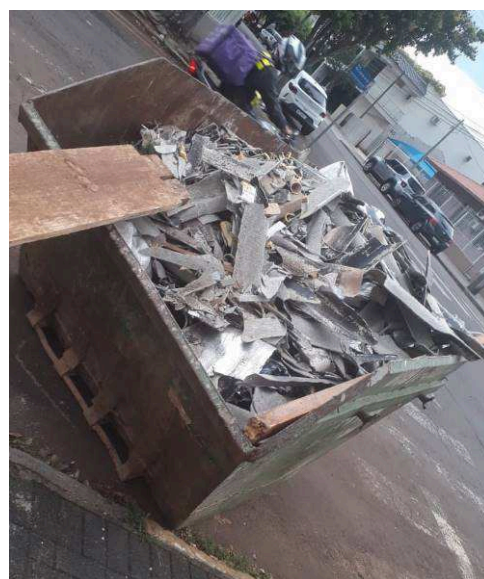
- Demolição de vigas de concreto armado, de forma manual, sem aproveitamento. (baldrame gradil -ver projeto)
- Caçamba para remoção de resíduos da construção civil – locação – capacidade mínima 5 metros cúbicos.

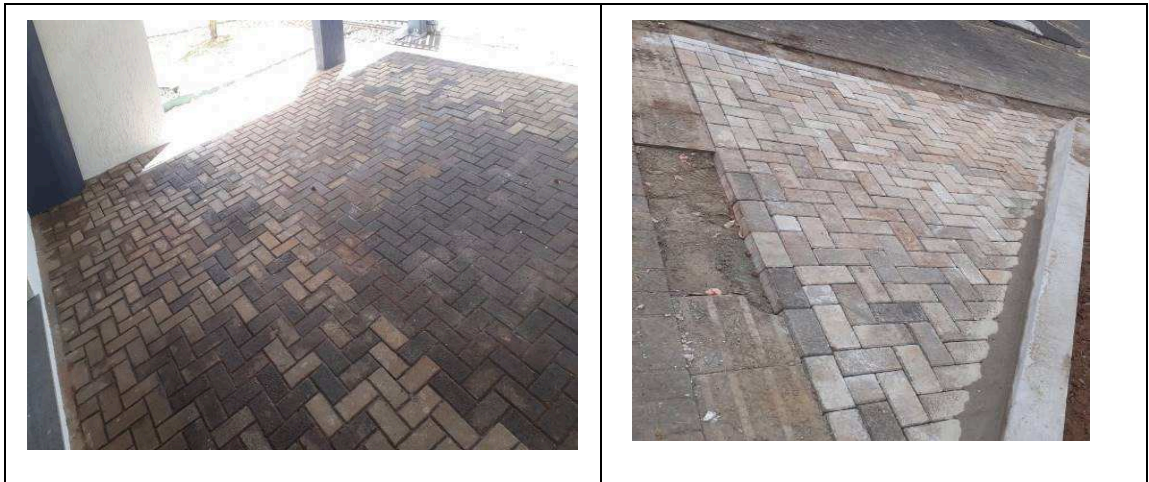
- Execução de piso de concreto intertravado tipo paver, 10x20x10cm, assentado sobre base nivelada e compactada, sobre coxim de areia/saibro, com pó de pedra e argamassa mista de cimento, cal e areia nas juntas - aproveitamento das peças retiradas.

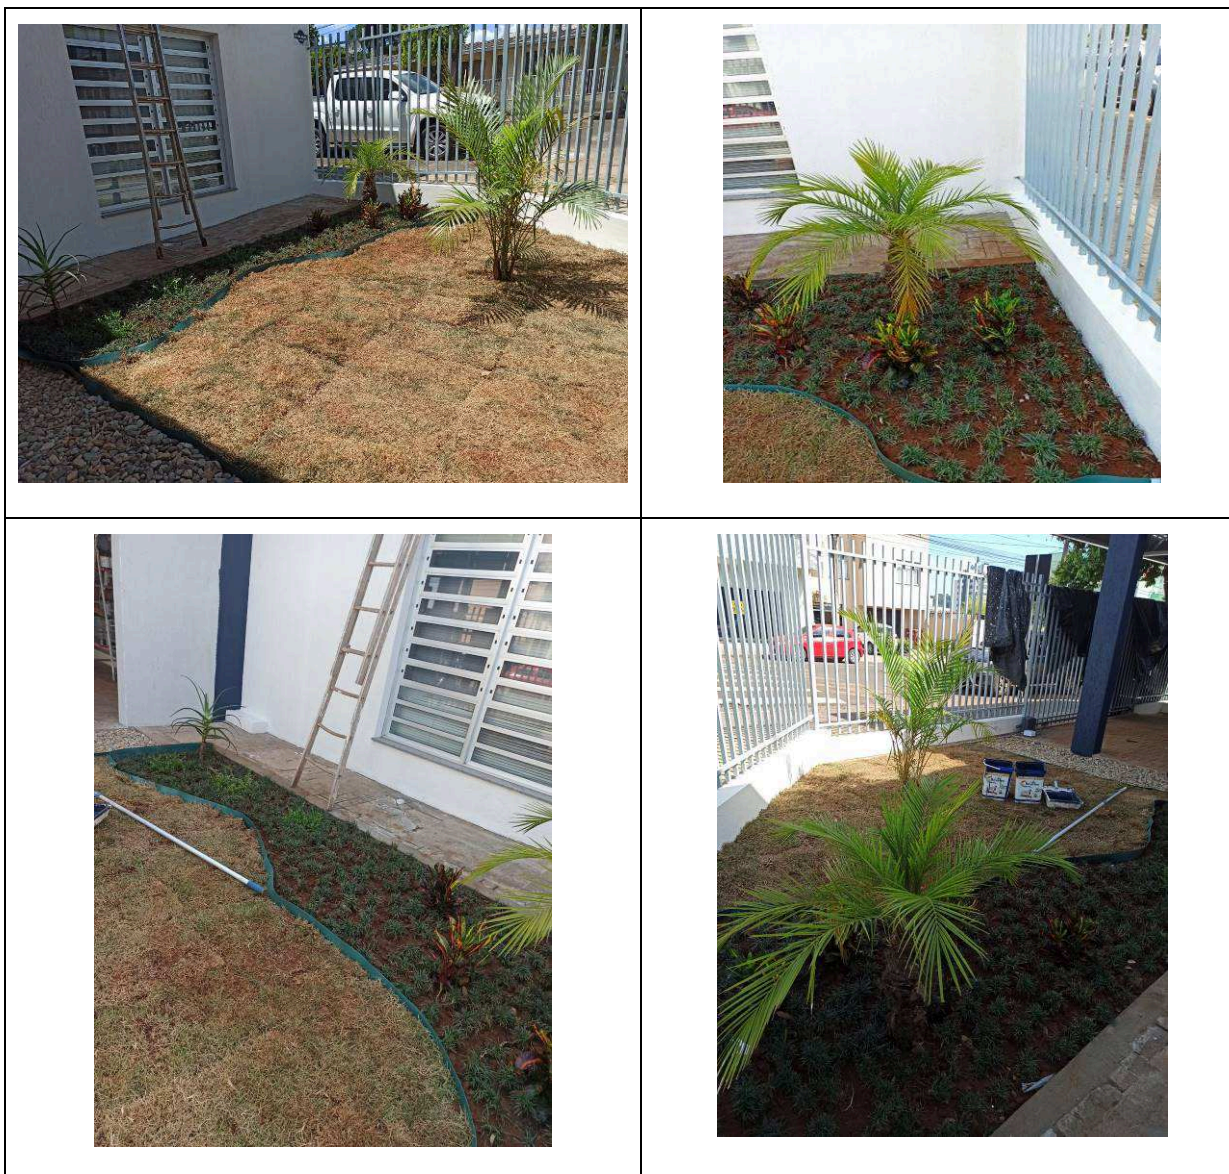
- Plantio de Forração - Grama preta
- Plantio de grama esmeralda no abrigo e na área com grama seca.
- Colocação de seixo rolado em jardim.
- Conserto na calçada frontal - piso tátil

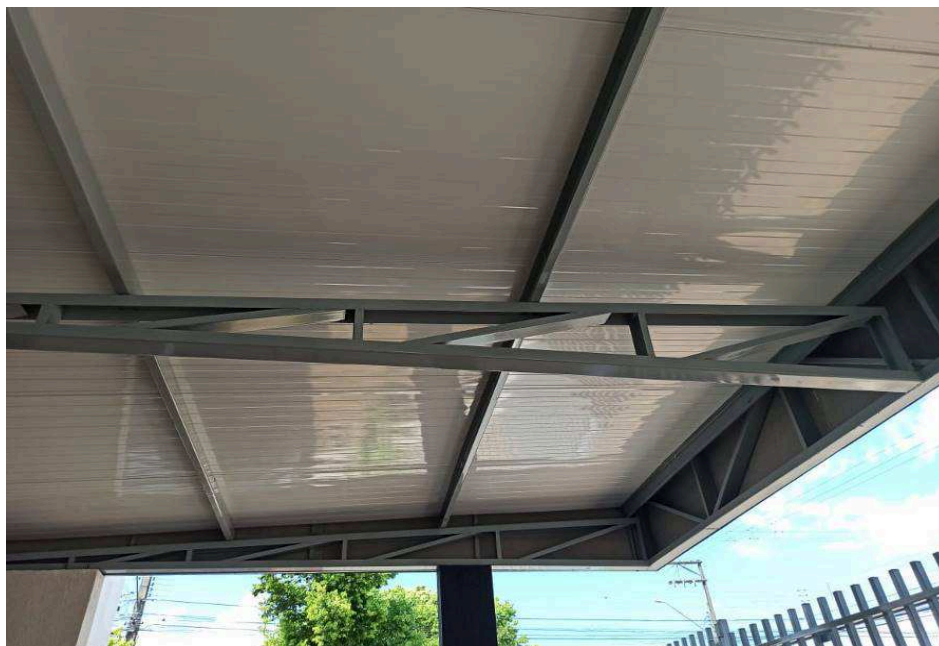
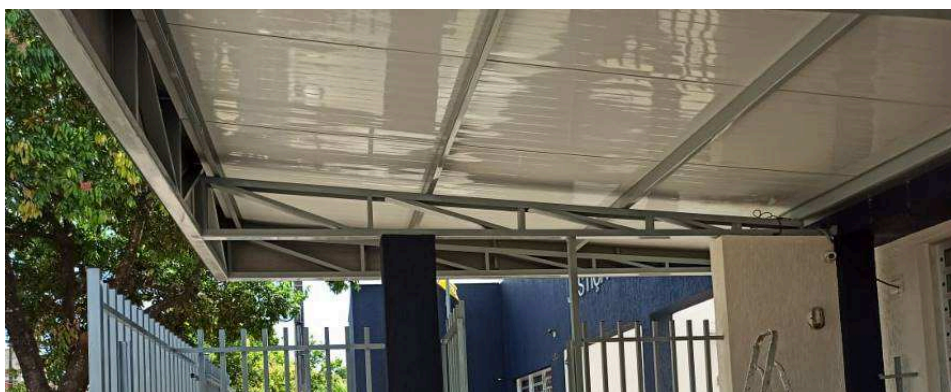
- Trama de aço composta por terças para telhados de até 2 águas para telha, incluso transporte vertical.

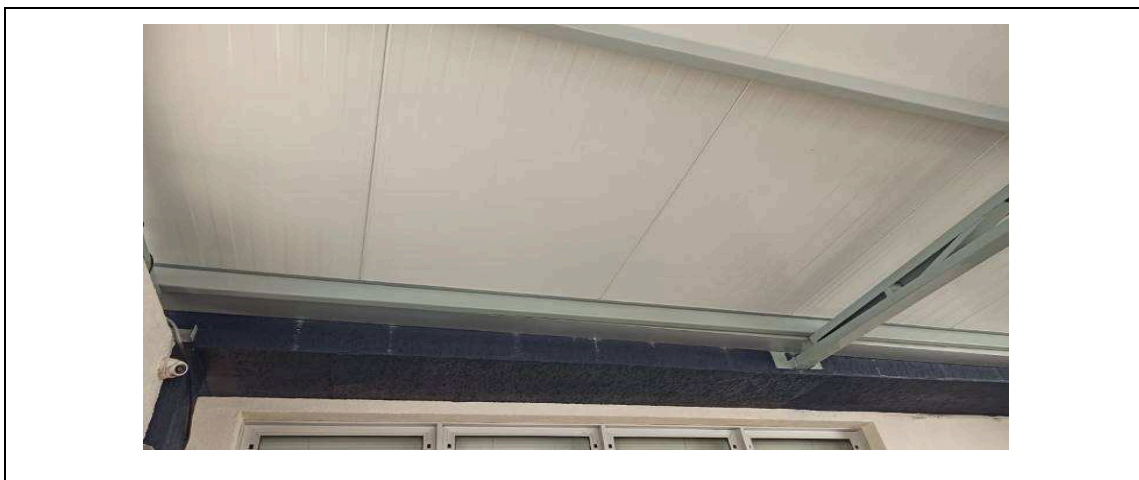
- Cobertura com telha de fibrocimento - referência: Ethernit ou similar - perfil ondulado, e = 6 mm, altura 125 mm, largura útil 1.020 mm e largura nominal 1.064 mm, inclinação 5% - inclusive parafusos de fixação - inclusive cummerias, ponteiros e acabamento. PARTE INFERIOR PLANA E BRANCA. Este item foi substituído e glosado no aditivo nº 1.

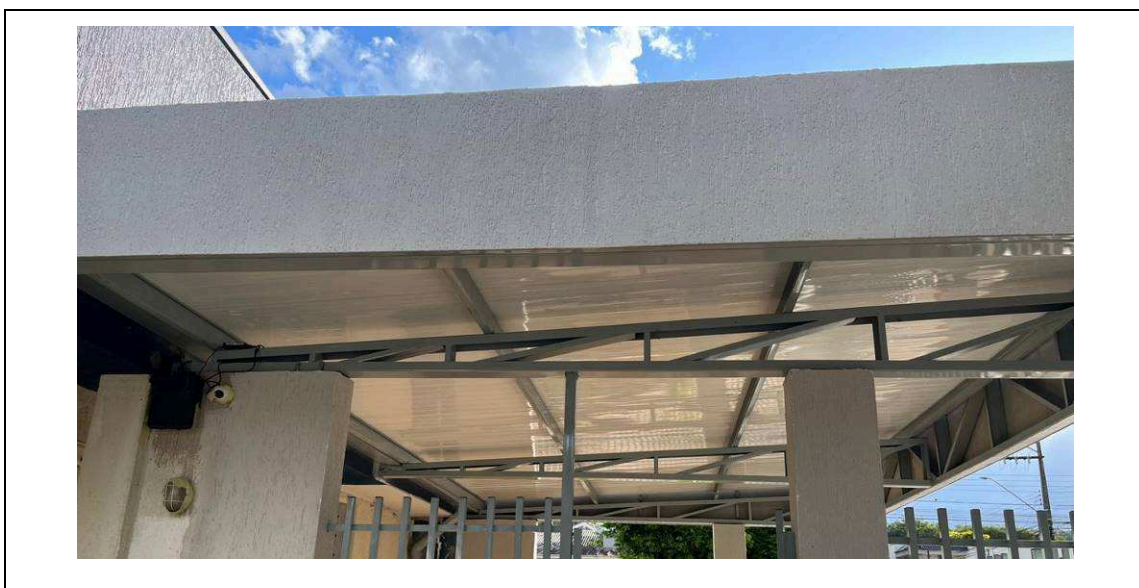
- Fechamento em placa cimentícias, nas laterais -  $h=0,60\text{m}$ .

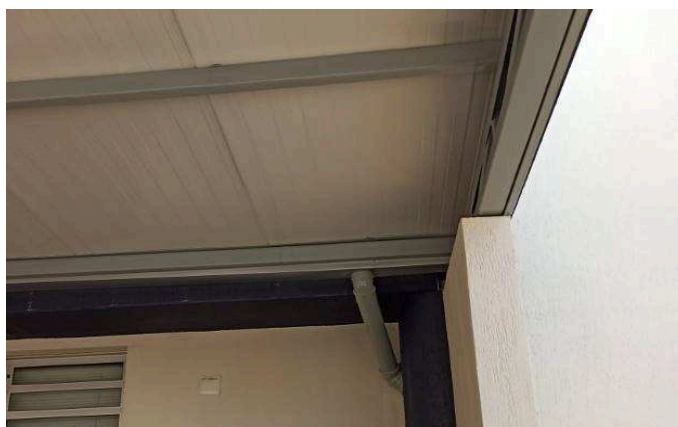
- Rufo de chapa de aço galvanizado nº 24 desenvolvimentos 33 cm
- Calha de chapa galvanizada nº 24 desenvolvimentos 50 cm - instalada.
- Condutor de águas pluviais em PVC de 100 mm de diâmetro instalado, incluindo anel de borracha e pasta lubrificante.

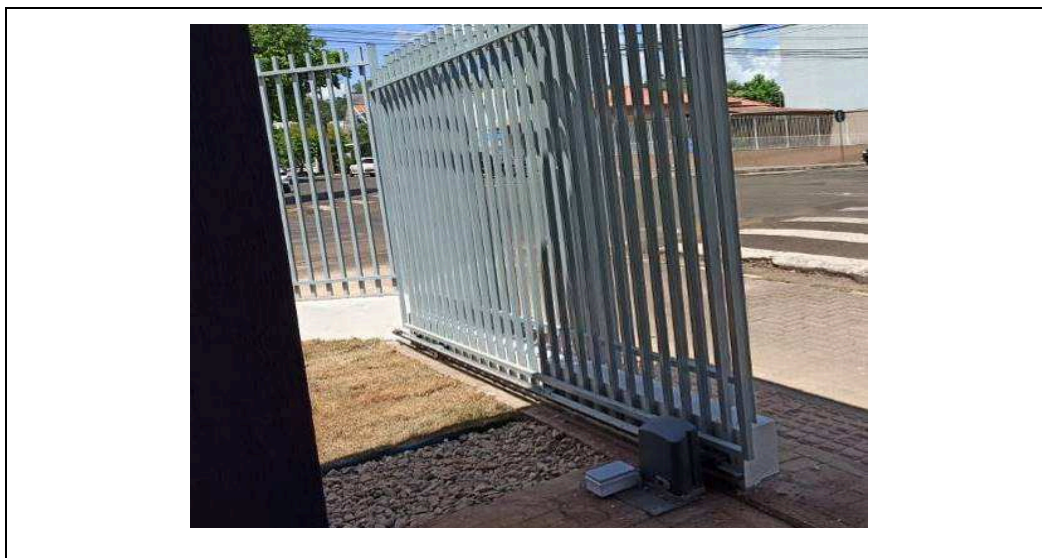
- Foi instalado kit de automação de portão e acessórios, conforme planilha.

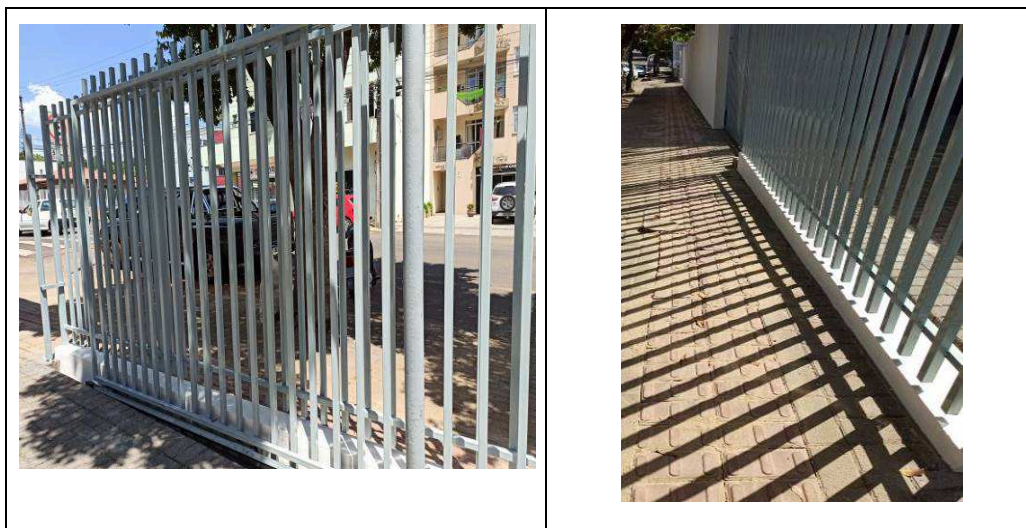
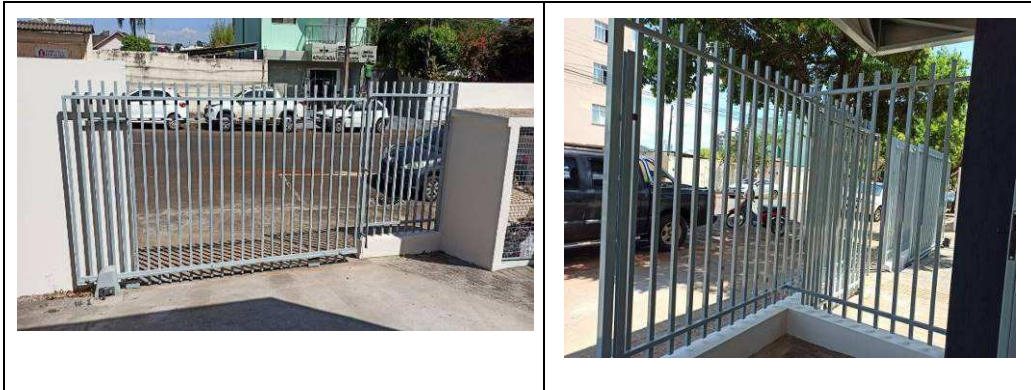
- Gradil de fechamento do terreno e portões em metalon seção 20x20mm (espessura da chapa 1,2mm), quadro em seção 30x30 (espessura da chapa 1,2mm - acabamento em fundo zarcão e pintura esmalte sintético - fornecimento e instalação.

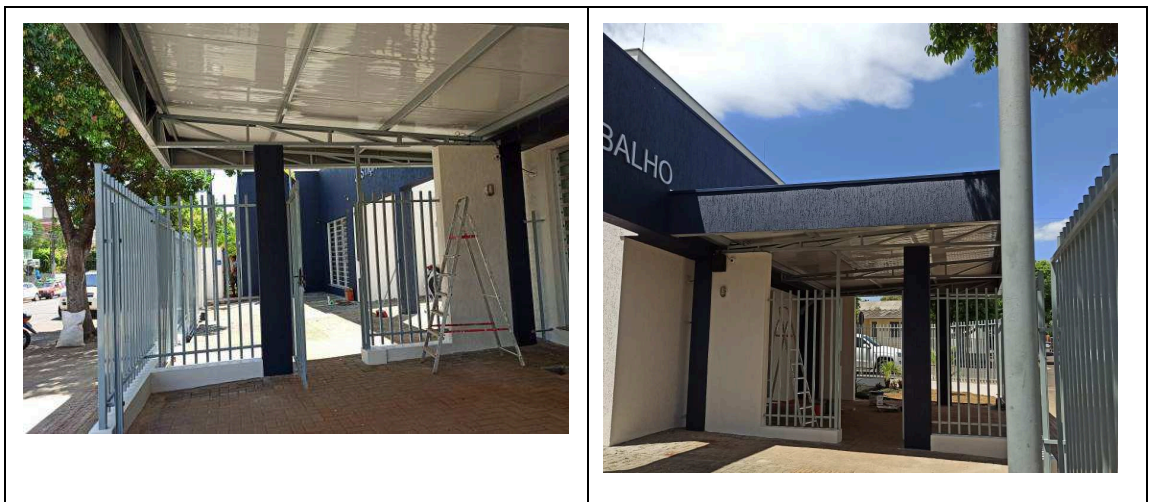
- Emassamento de paredes com massa corrida à base de pva com duas demãos, para pintura látex - inclusive lixamentos - referência: suvinil ou similar. Pilares + baldrame + parede+ mureta
- Pintura com tinta látex acrílica super lavável em paredes e teto externos, com três demãos, sem massa corrida - - inclusive preparo e limpeza da superfície - referência: Suvinil ou similar. Pilares + baldrame + parede+ mureta
- Pintura com tinta esmalte sintético esquadria ferro, com duas demãos, sem massa corrida - inclusive preparo e lixamento da superfície em cor a ser definida - Referência: Suvinil ou similar. -NA ESTRUTURA COBERTURA.

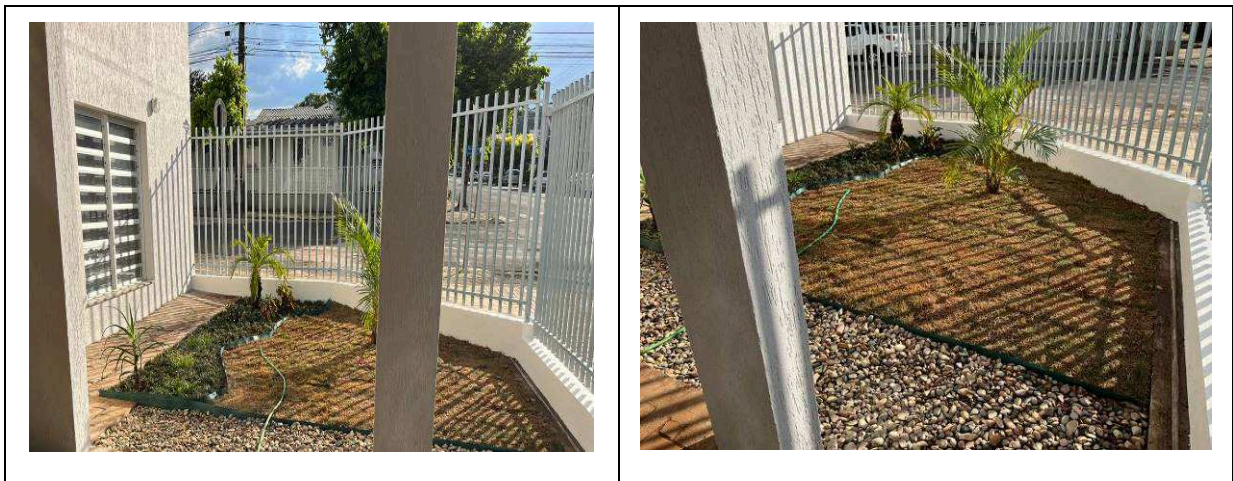
- Plantio de árvore ornamental com altura de muda menor ou igual a 2,00 m. CROTON + BABOSA
- Plantio de árvore ornamental com altura de muda maior que 2,00 m. ARECA + FENIX
- Plantio de flores rasteira - LANTANA RASTEIRA -
