RELATÓRIO FOTOGRÁFICO – 5ª MEDIÇÃO

OBRA: EXECUÇÃO DE REFORMA E AMPLIAÇÃO NO FÓRUM TRABALHISTA DE COLOMBO/PR.

CONTRATADA: C.H. ENGENHARIA CIVIL LTDA.

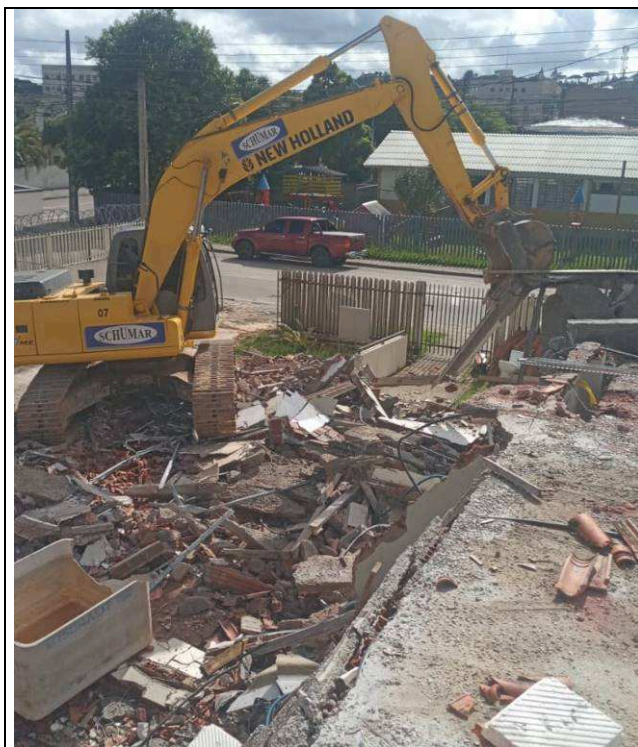
Figura 01: Demolição do prédio existente.

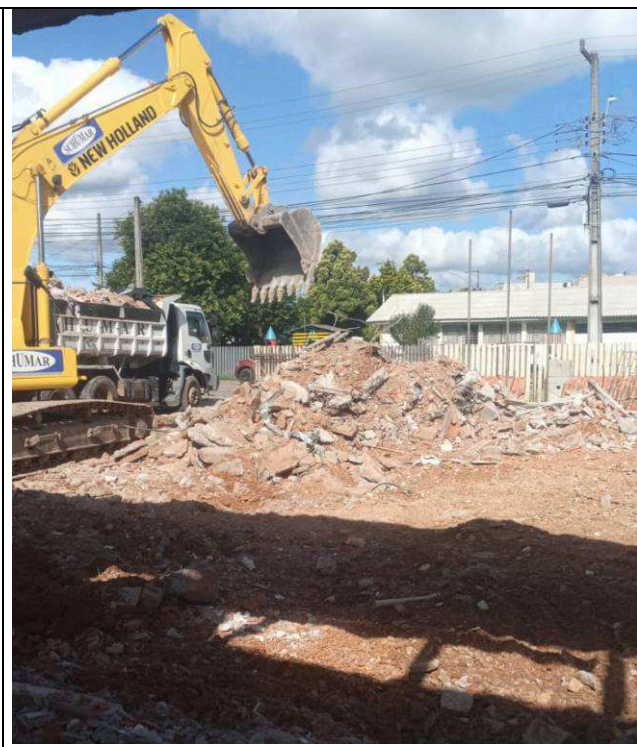
Figura 02: Demolição do prédio existente.

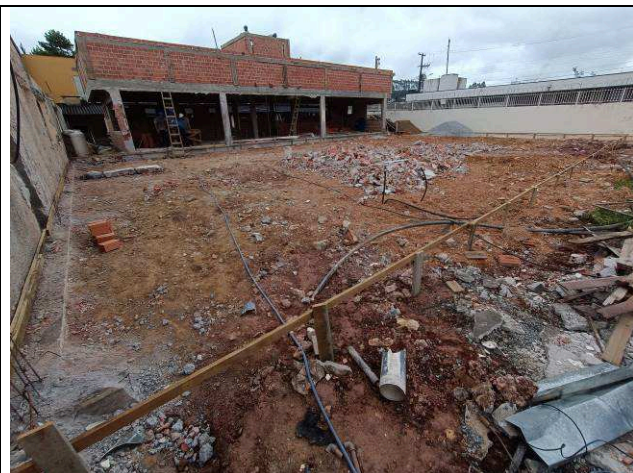
Figura 03: Demolição do prédio existente.

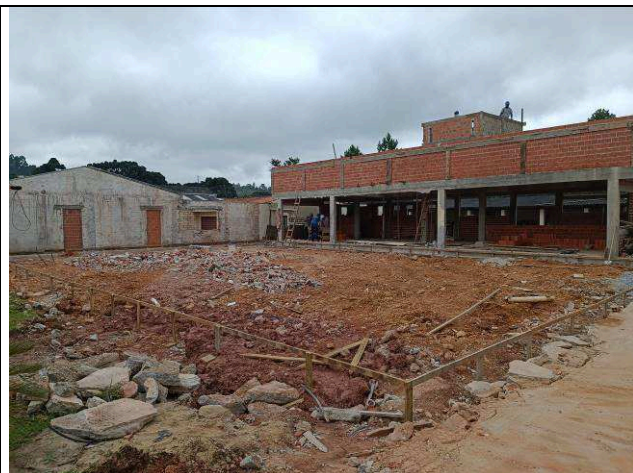
Figura 04: Demolição do prédio existente.

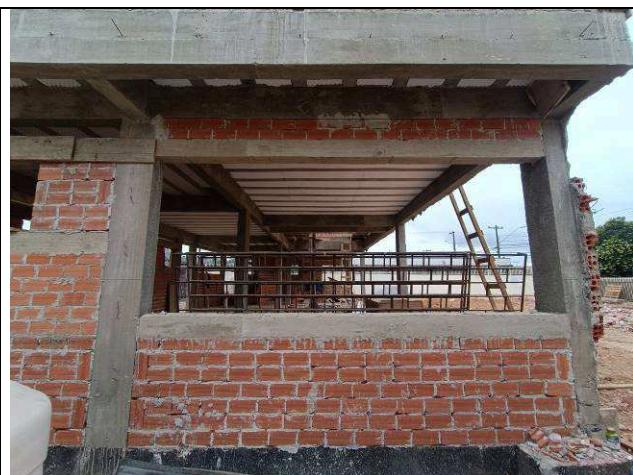
Figura 05: Vergas.

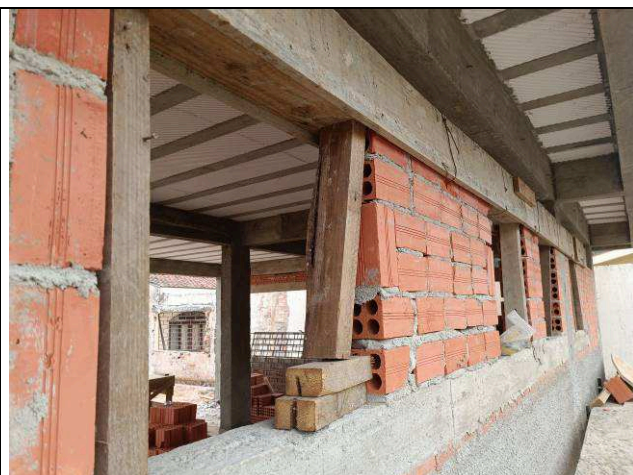
Figura 06: Vergas.

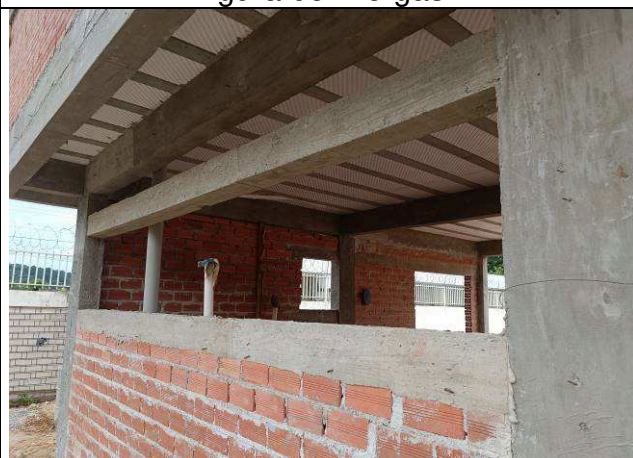
Figura 07: Vergas.

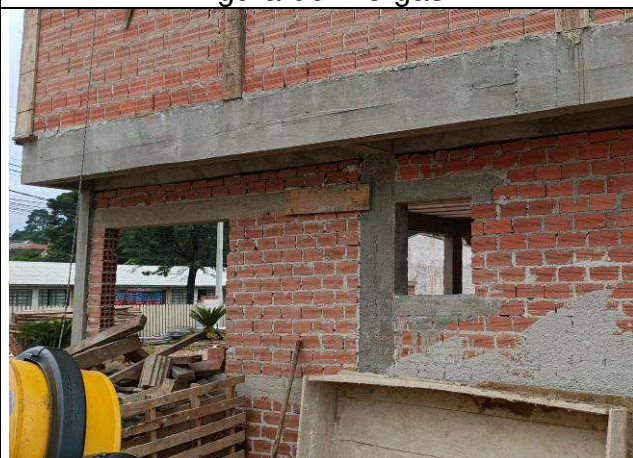
Figura 08: Vergas.

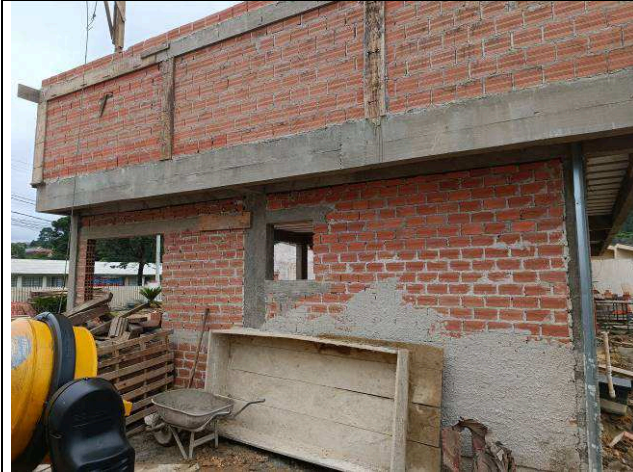
Figura 09: Alvenarias externas.

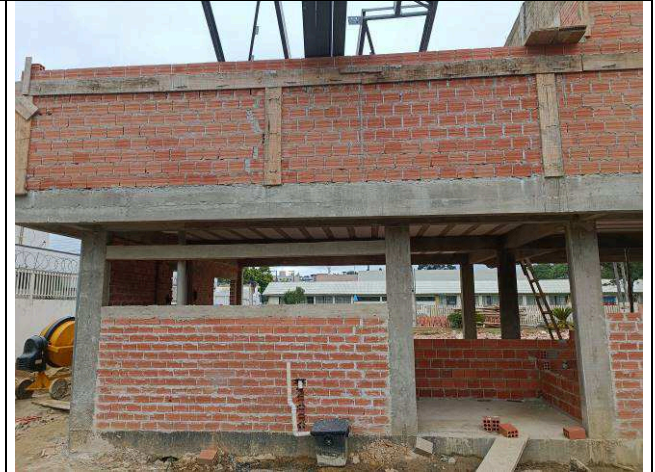
Figura 10: Alvenarias externas.

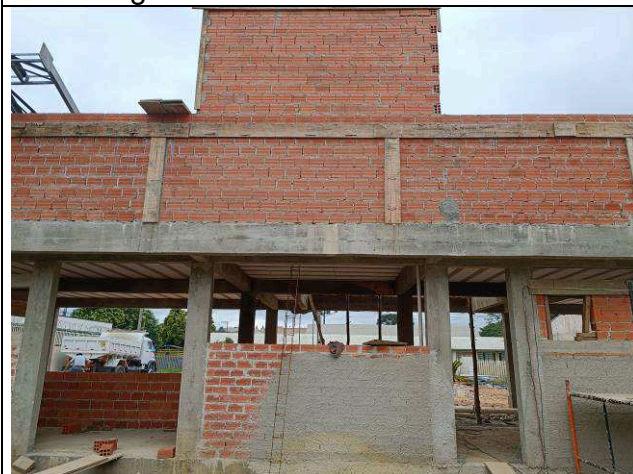
Figura 11: Alvenarias externas.

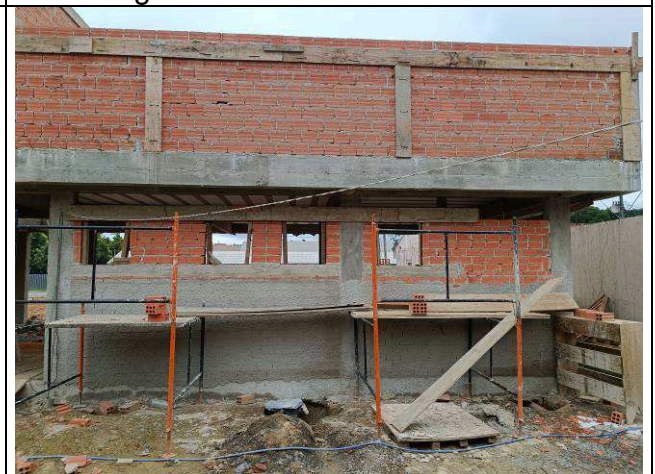
Figura 12: Alvenarias externas.

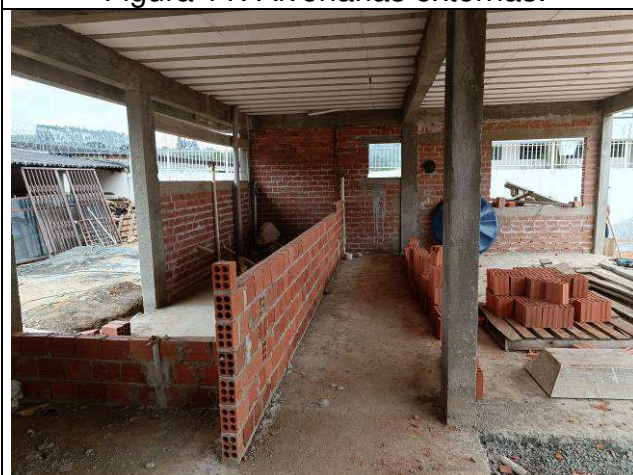
Figura 13: Alvenarias externas.

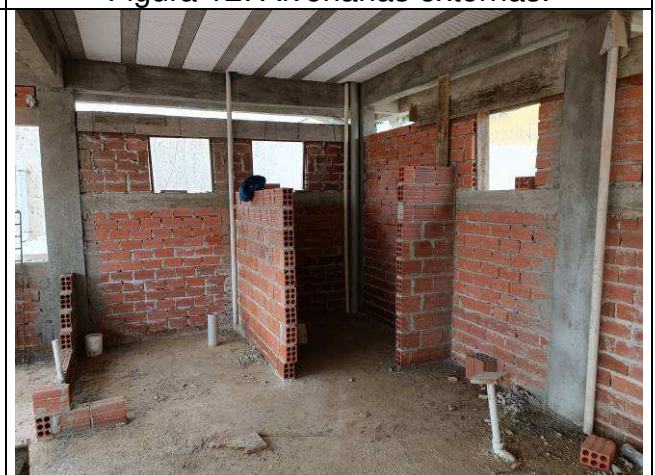
Figura 14: Alvenarias internas.

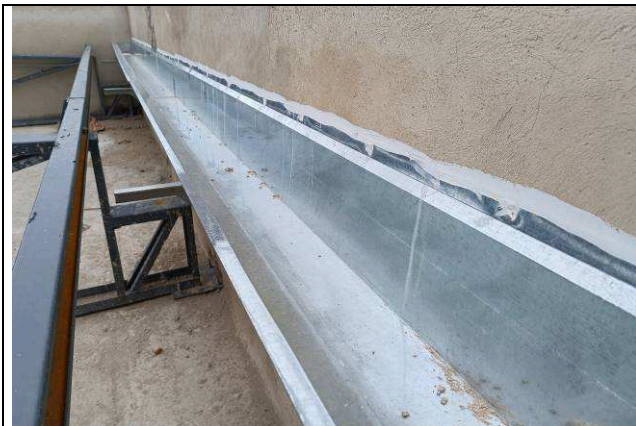
Figura 15: Calhas - ampliação.

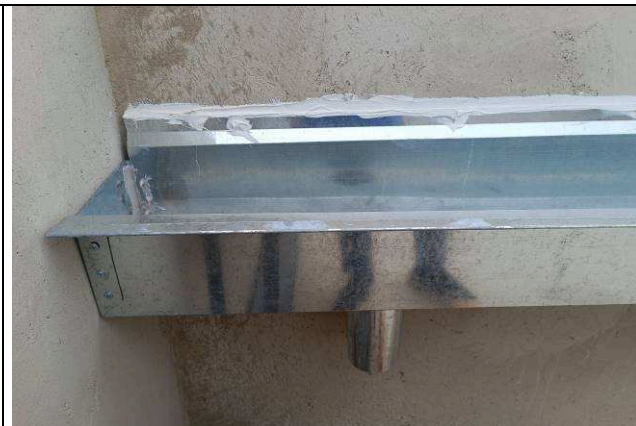
Figura 16: Calhas - ampliação.

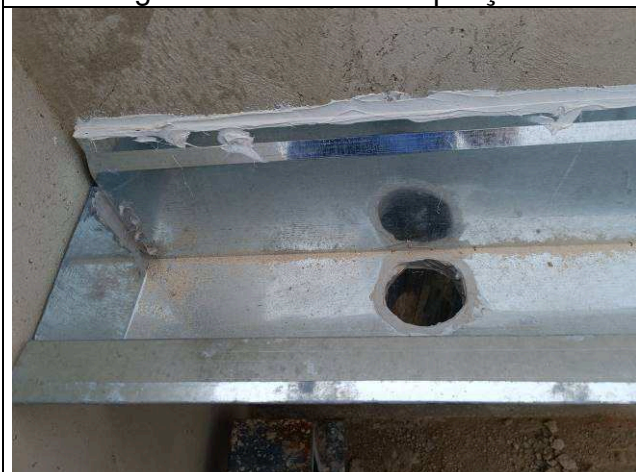
Figura 17: Calhas - ampliação.

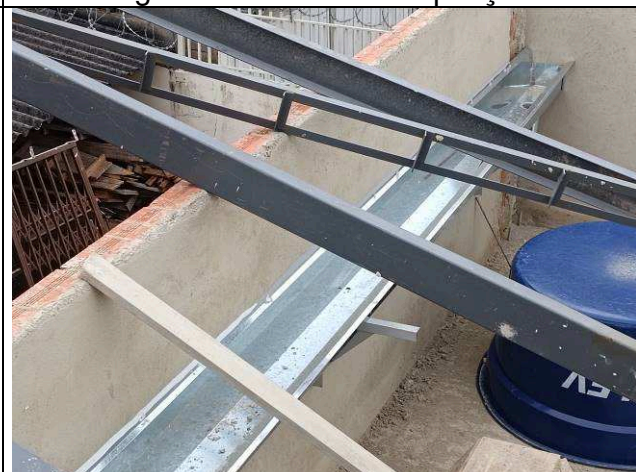
Figura 18: Calhas - ampliação.

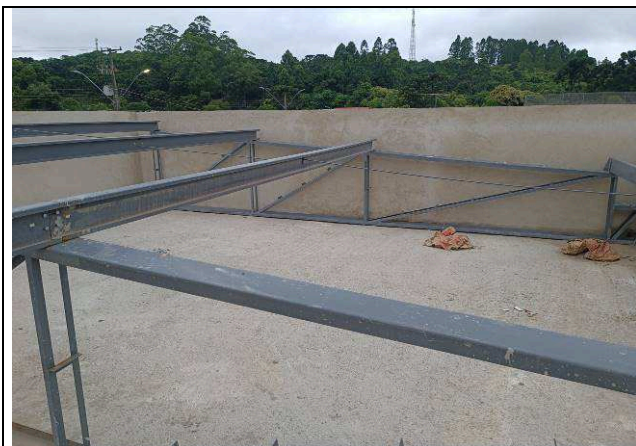
Figura 19: Chapisco/emboço platibanda.

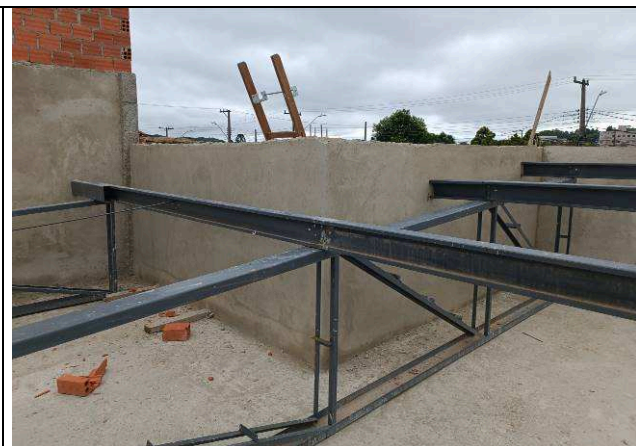
Figura 20: Chapisco/emboço platibanda.

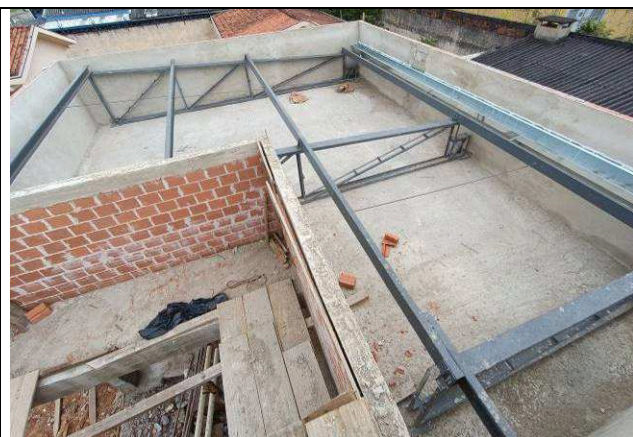
Figura 21: Chapisco/emboço platibanda.

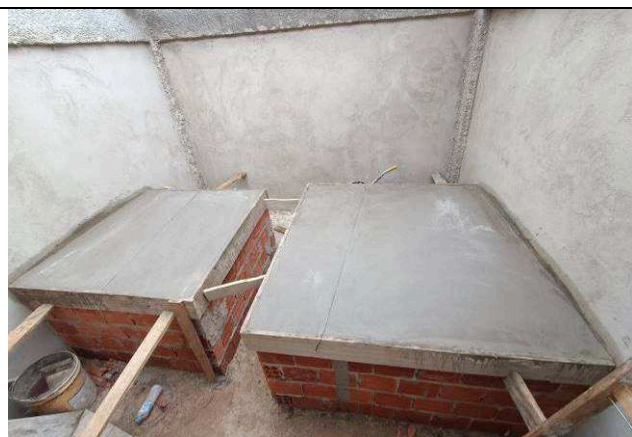
Figura 22: Chapisco/emboço platibanda.

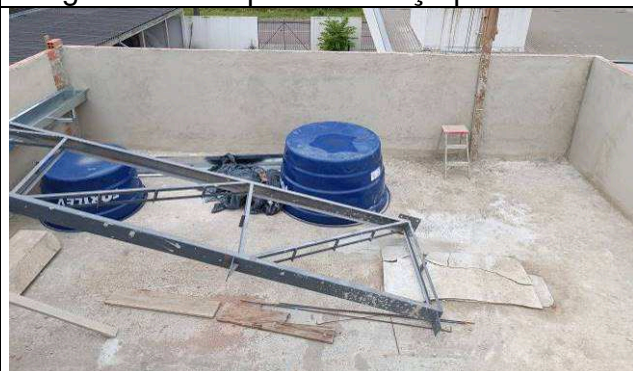
Figura 21: Chapisco/emboço platibanda.

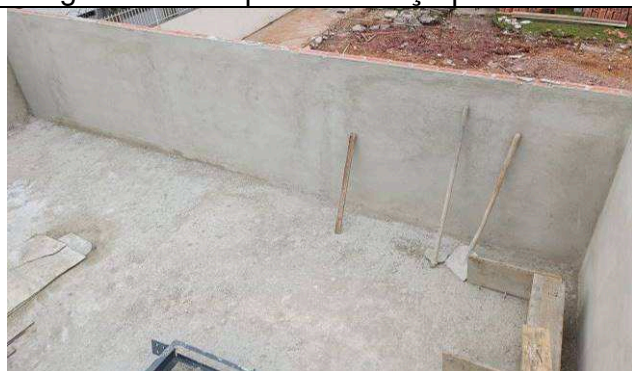
Figura 22: Chapisco/emboço platibanda.

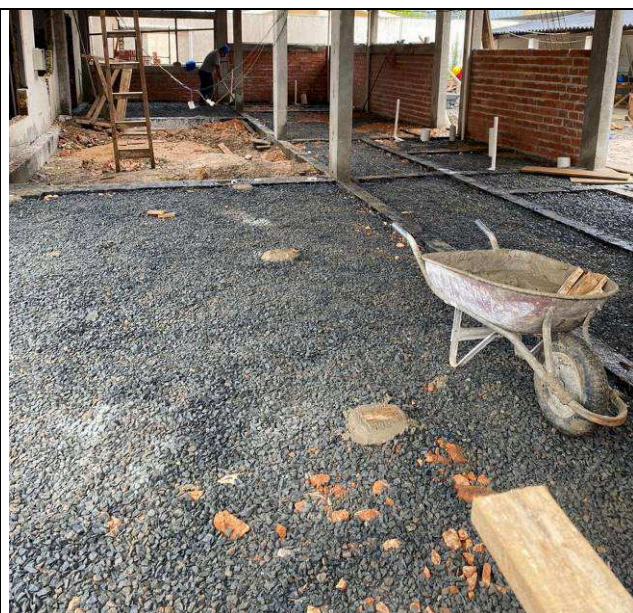
Figura 25: Base de brita - contrapiso.

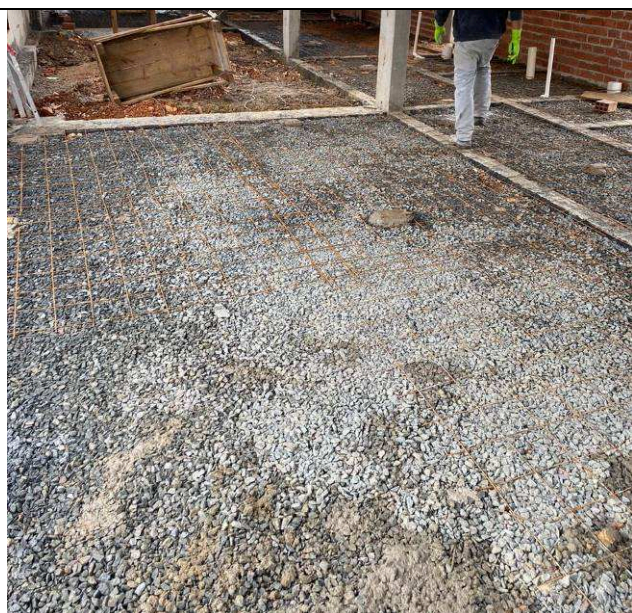
Figura 26: Armação - contrapiso.

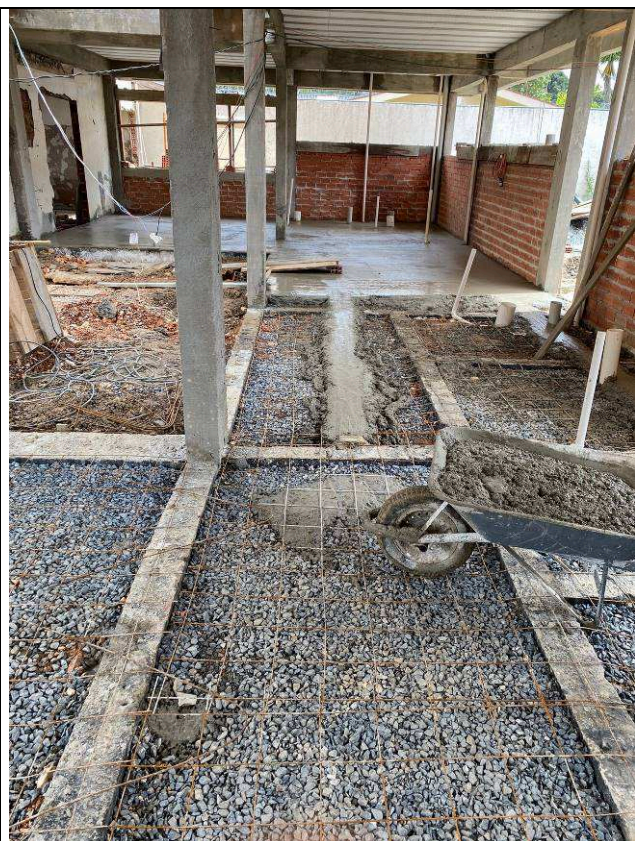
Figura 27: Concretagem contrapiso.

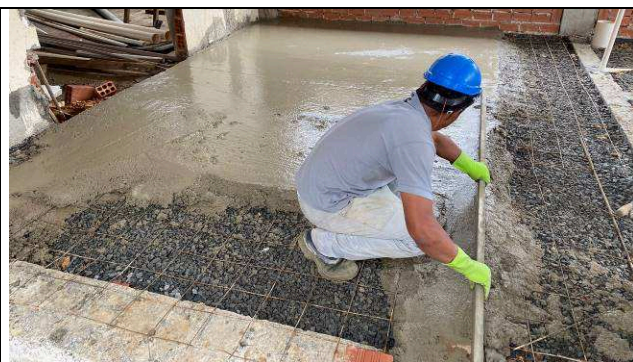
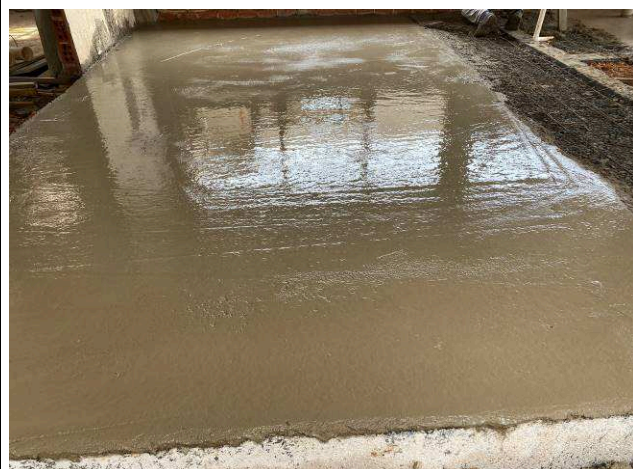
Figura 28: Concretagem contrapiso.

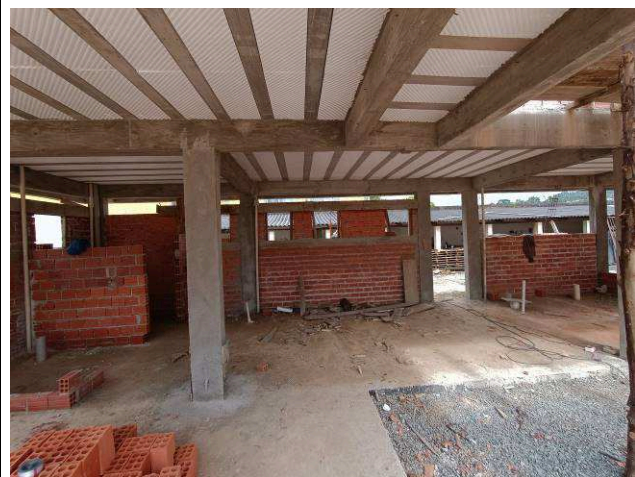
Figura 29: Contrapiso concretado.

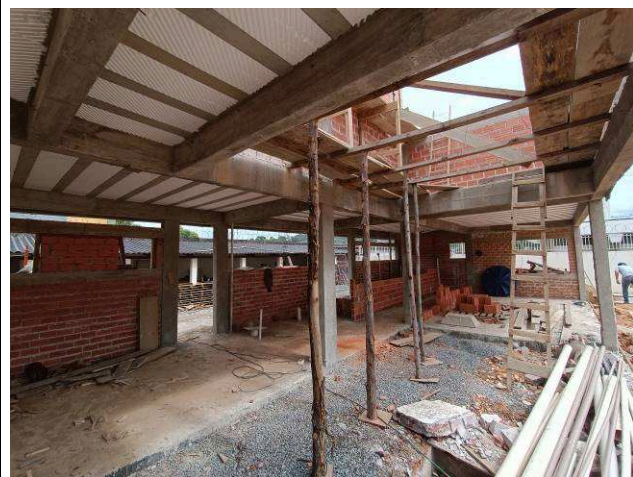
Figura 30: Contrapiso concretado.

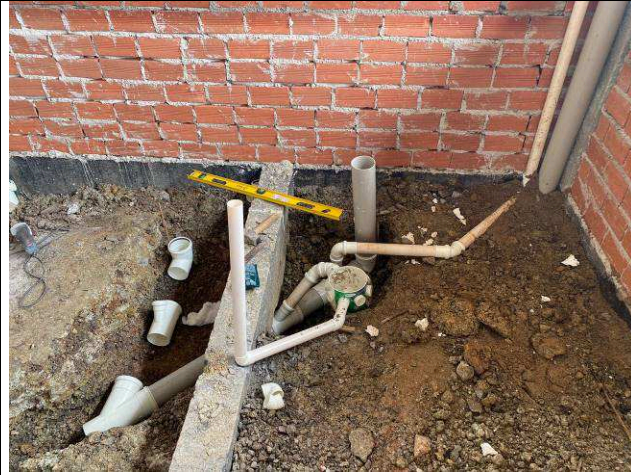
Figura 31: Pontos de esgoto.

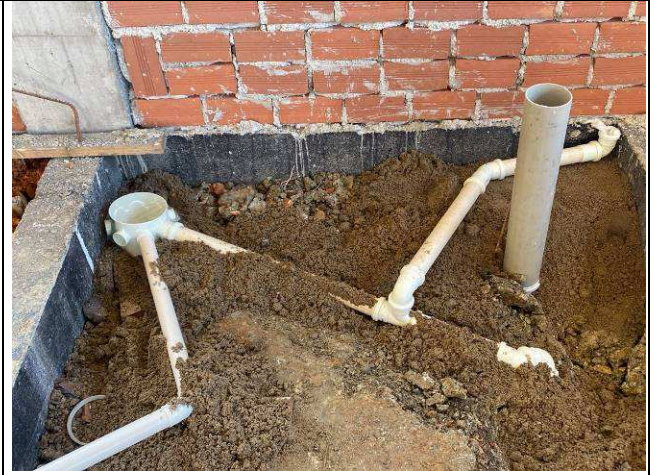
Figura 32: Pontos de esgoto.

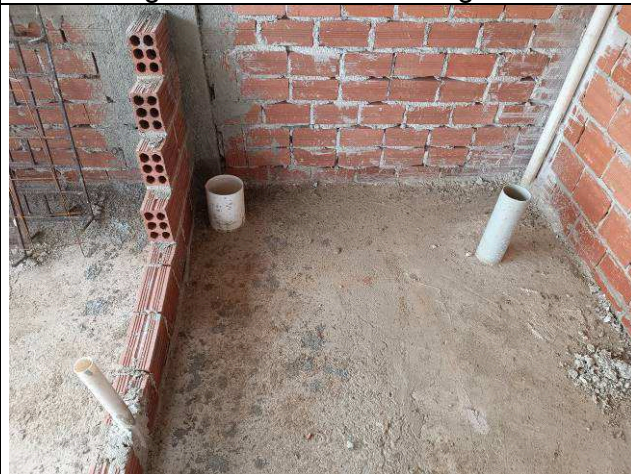
Figura 33: Pontos de esgoto.

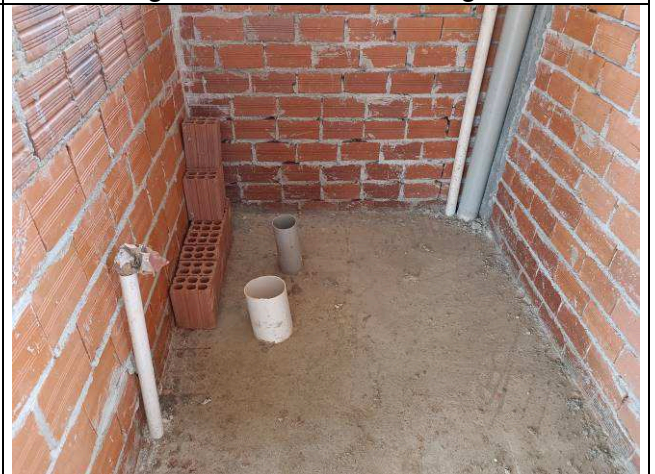
Figura 34: Pontos de esgoto.

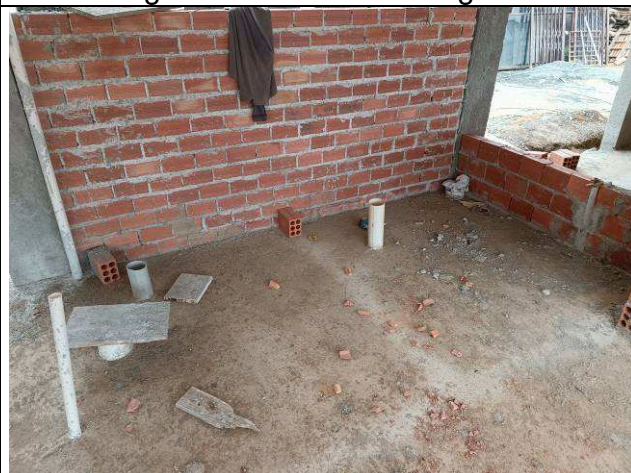
Figura 35: Pontos de esgoto.

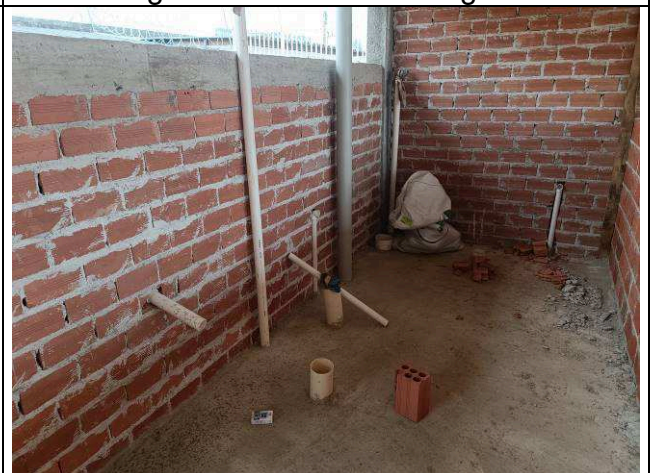
Figura 36: Pontos de esgoto.

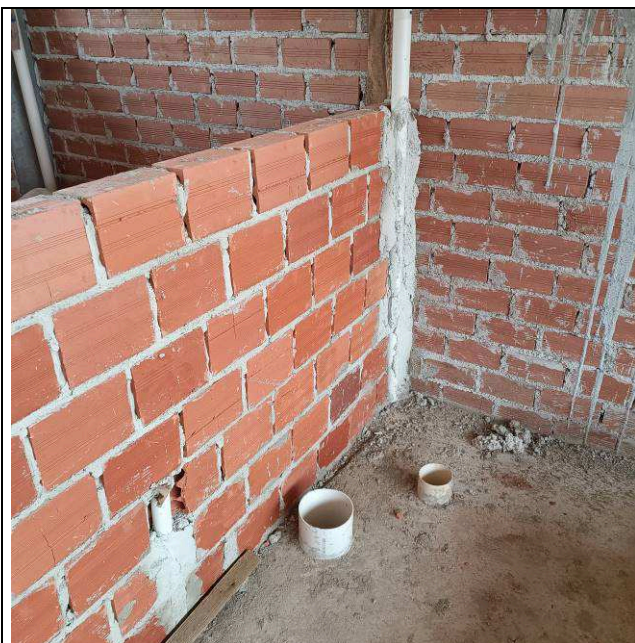
Figura 37: Pontos de esgoto.

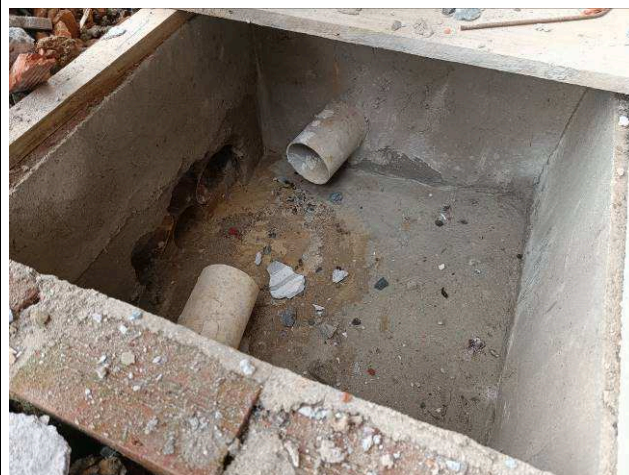
Figura 38: Pontos de esgoto.
